**Unfall-/Schadenspiegel**

## Zustandsbericht

<b>Kunde :</b>	<b>Allane SE HCBE</b>	<b>Amtl. Kennzeichen :</b>	<b>F-W 3152</b>
<b>Berichtsnummer :</b>	<b>0000000923307-DE968</b>		
<b>Referenznummer:</b>	<b>31192994</b>

#### Volkswagen Tiguan (AX1)(07.2020->2024) Life

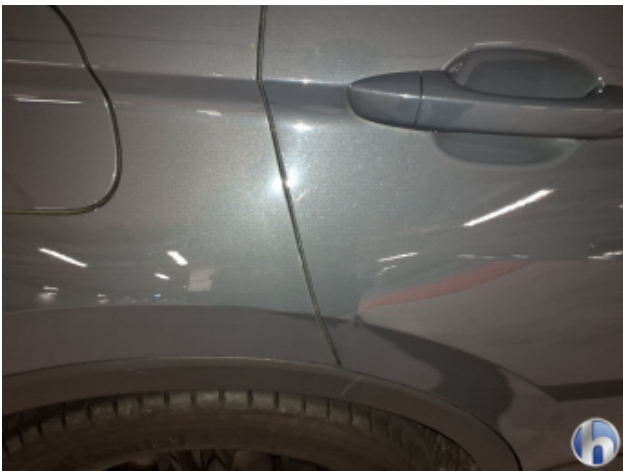
Bauteil	Schaden	Rep.-Art
1. Tür Hinten - Rechts	Verdellt	Sanft Instandsetzen

1. Tür Hinten - Rechts  
Verdellt - Sanft Instandsetzen
