## Zustandsbericht

<b>Kunde :</b>	<b>Allane SE HCBE</b>	<b>Amtl. Kennzeichen :</b>	<b>GD-IS 265E</b>
<b>Berichtsnummer :</b>	<b>000000923612-DE968</b>		
<b>Referenznummer:</b>	<b>31195399</b>

#### Hyundai Kona (OS)(2017->) Edition 30+ Elektro 2WD

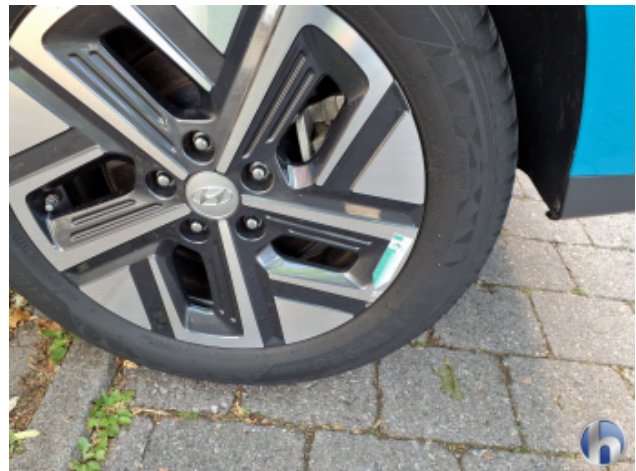
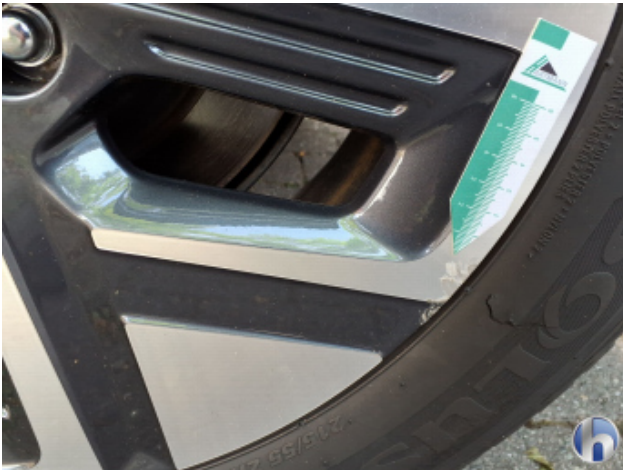
1. Felge Hinten - Links  
Kratzer - Smart Repair

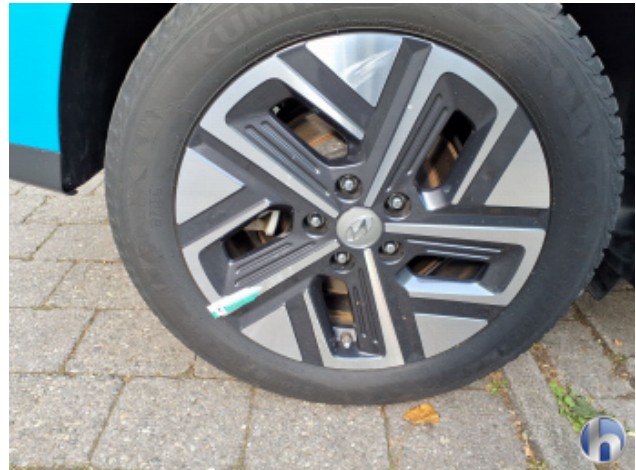
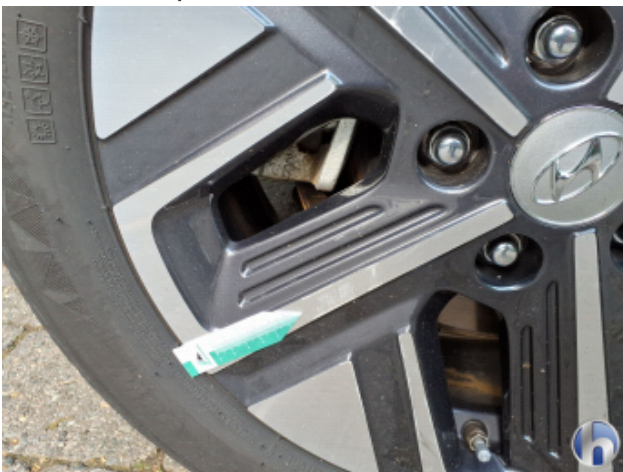
2. Felge Hinten - Rechts  
Kratzer - Smart Repair

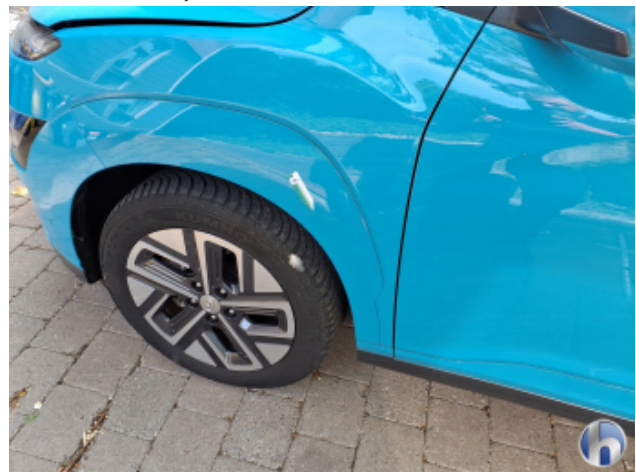
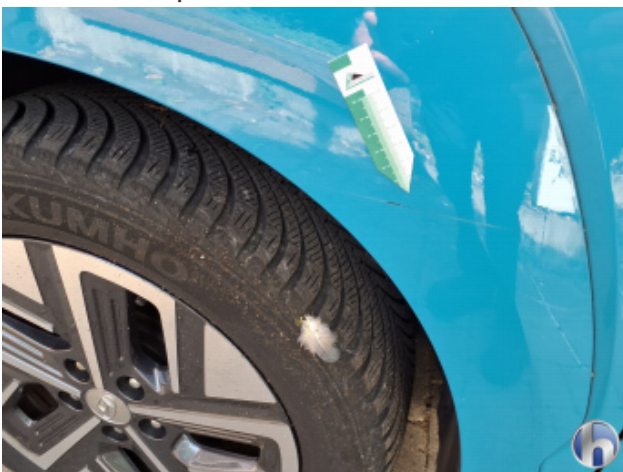
3. Kotflügel Vorne - Links  
Kratzer - Smart Repair

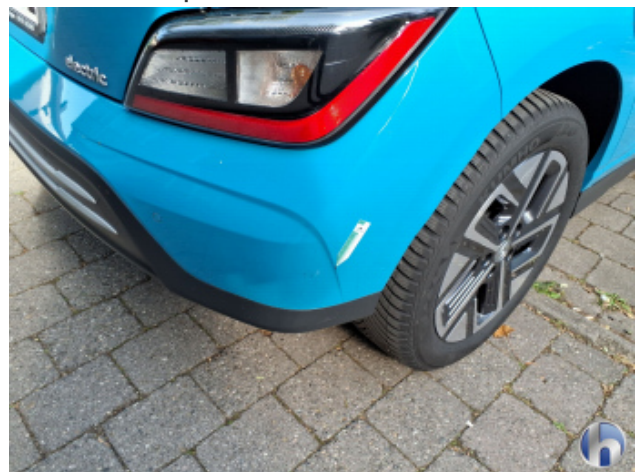
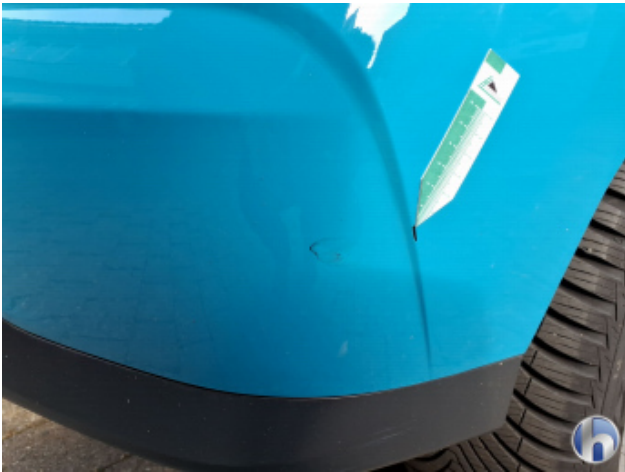
4. Stoßfänger Hinten  
Kratzer - Smart Repair
