Zustandsbericht

| Kunde : | Allane SE HCBE | Amtl. Kennzeichen : | ME-S 1230E |
| Berichtsnummer : | 0000000926894-DE926 | | |

Hyundai Ioniq 5 (05.2021->) Uniq Elektro

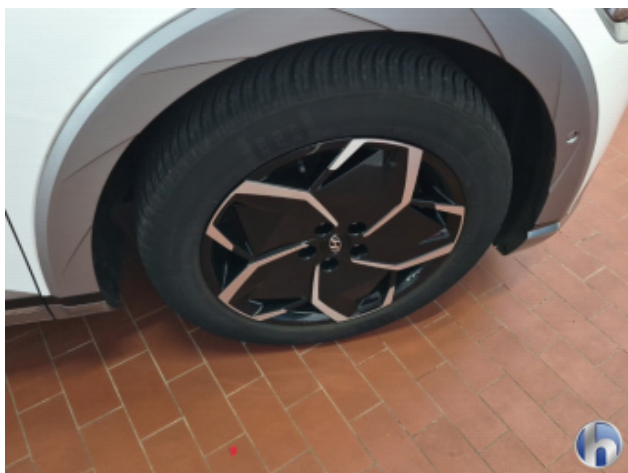
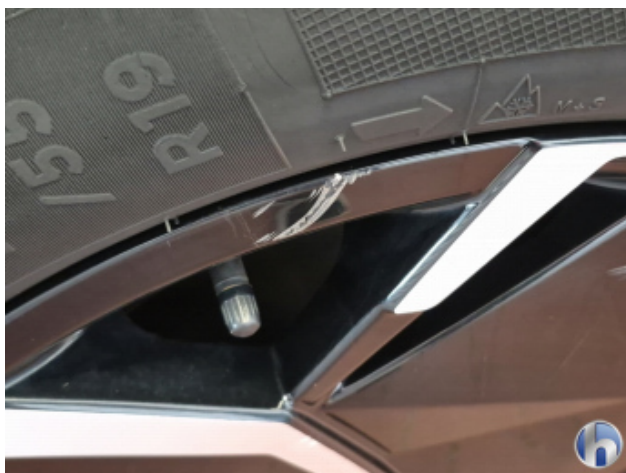
| | Bauteil | Schaden | Rep.-Art |
|---|---|---|---|
| 1. | Felge Vorne - Rechts | Beschädigt | Smart Repair |

1. Felge Vorne - Rechts
Beschädigt - Smart Repair

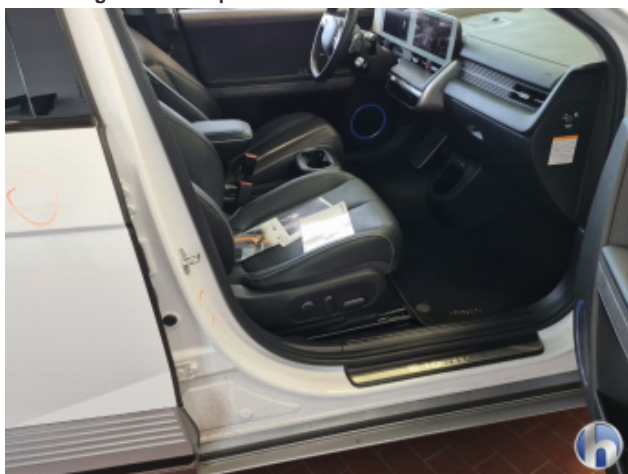
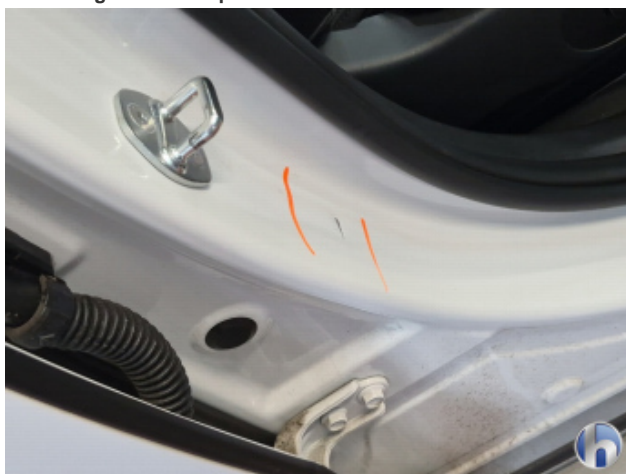
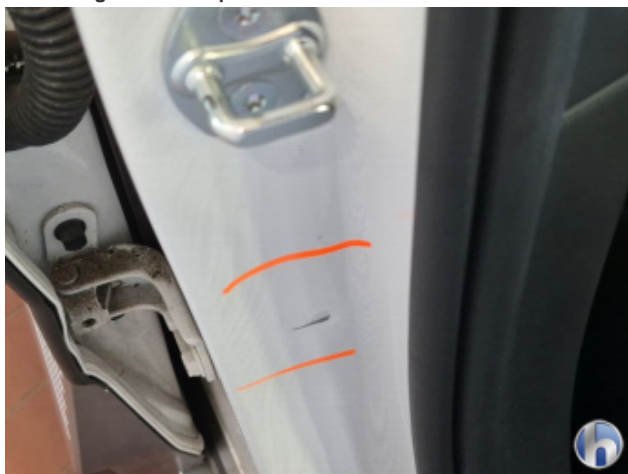
| | Bauteil | Schaden | Rep.-Art |
|---|---|---|---|
| 2. | Türeinstieg Vorne - Rechts | Beschädigt | Smart Repair |

2. Türeinstieg Vorne - Rechts
Beschädigt - Smart Repair

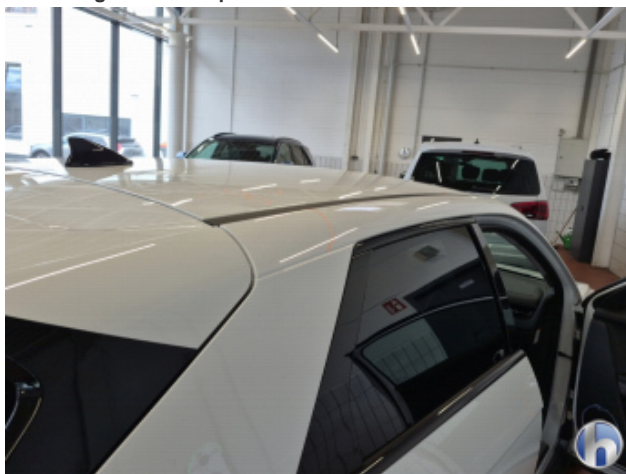
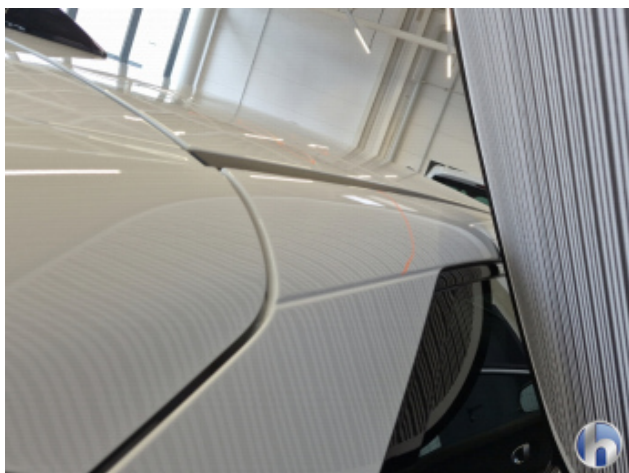
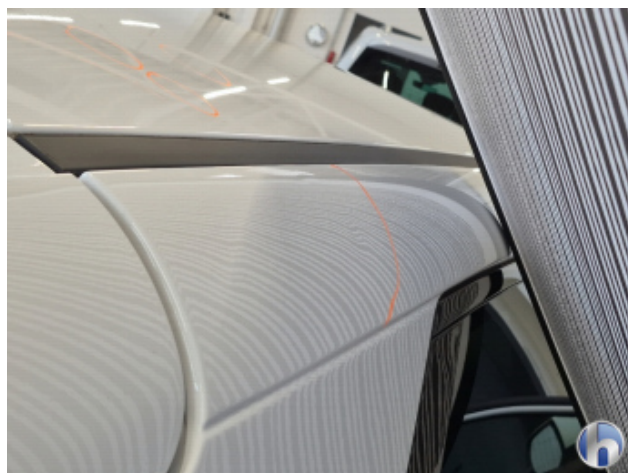
| | Bauteil | Schaden | Rep.-Art |
|---|---|---|---|
| 3. | Dachrahmen - Rechts | 2 Dellen | Sanft Instandsetzen |

3. Dachrahmen - Rechts
2 Dellen - Sanft Instandsetzen

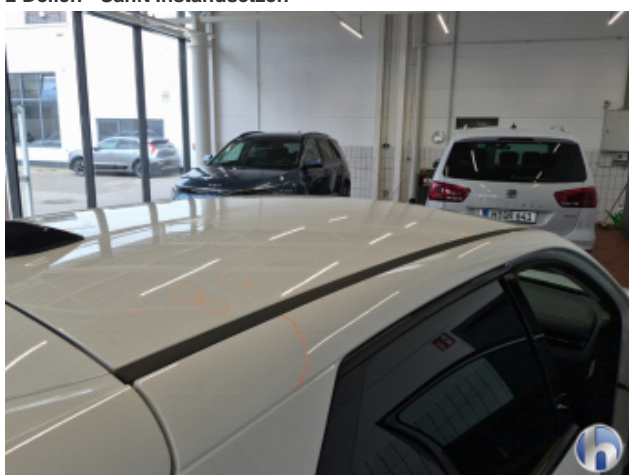
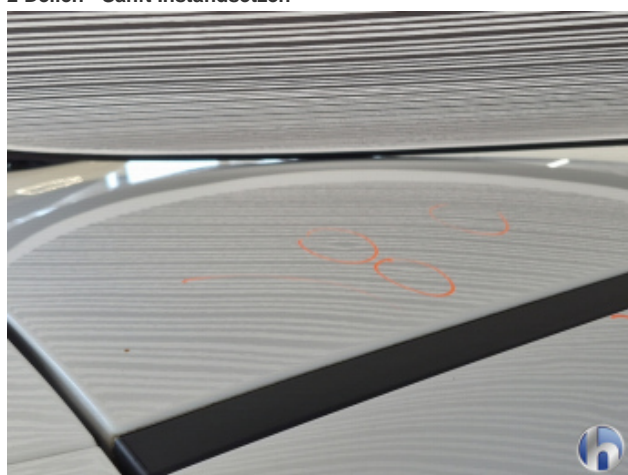
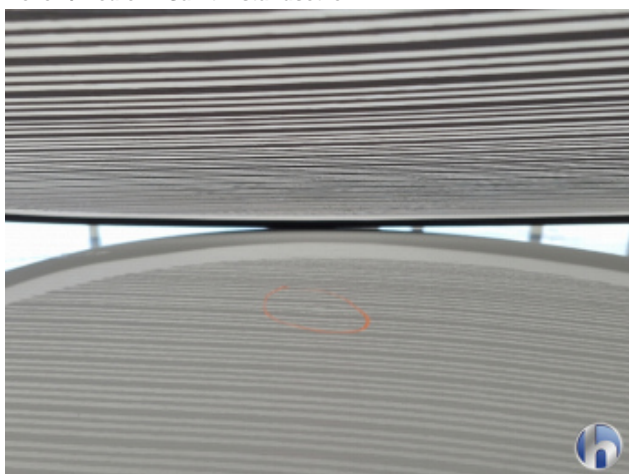
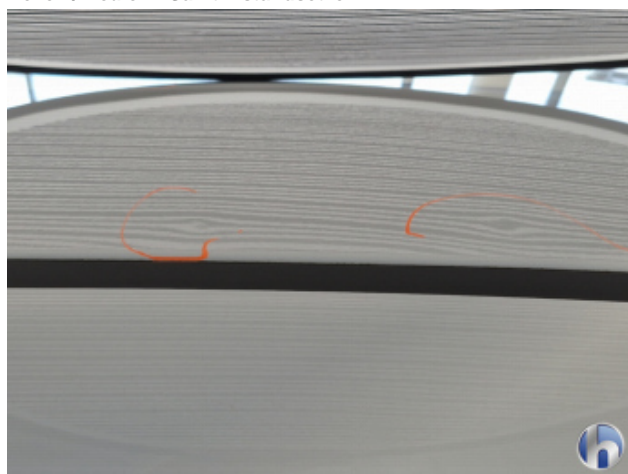
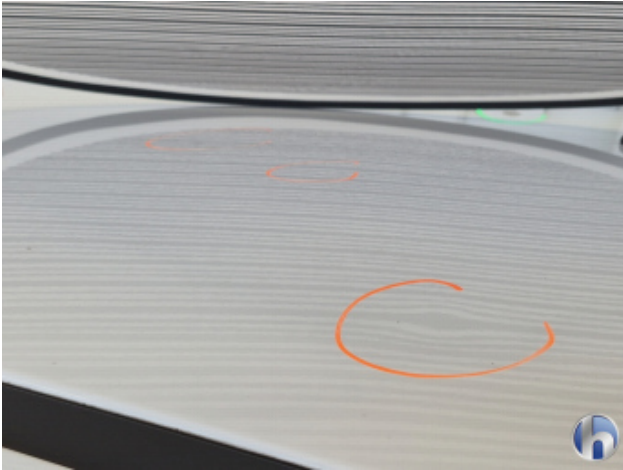
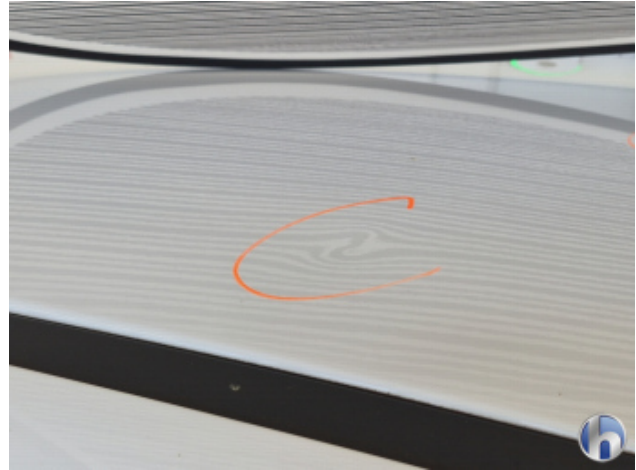
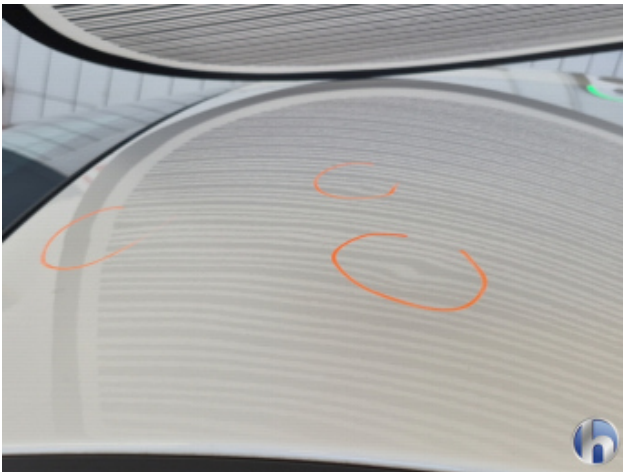
Hinweis: *ca.15 Dellen auf dem Dach

| | Bauteil | Schaden | Rep.-Art |
|---|---|---|---|
| 4. | Dach | Dellen / Beulen | Sanft Instandsetzen |

4. Dach
Dellen / Beulen - Sanft Instandsetzen

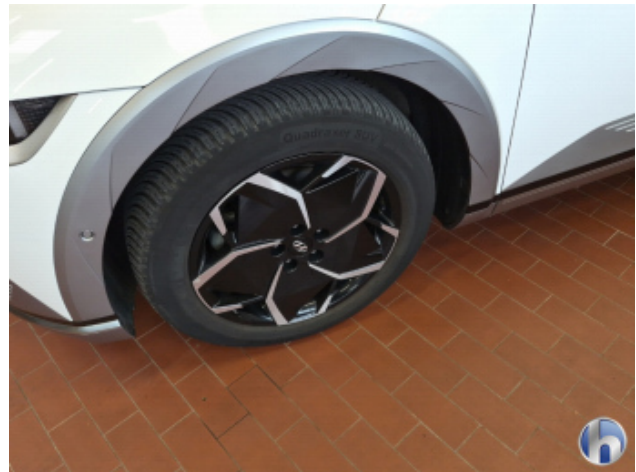
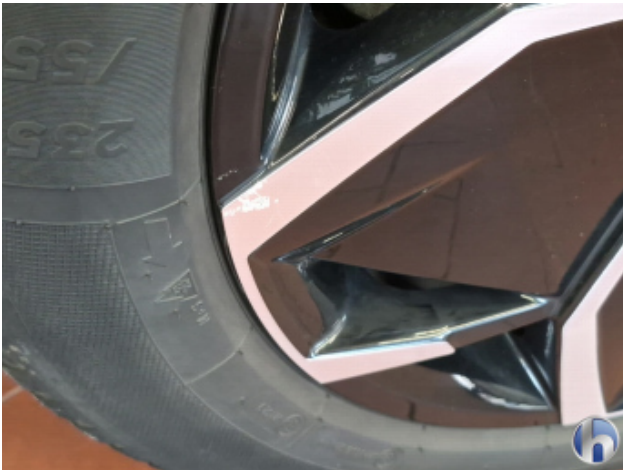
| | Bauteil | Schaden | Rep.-Art |
|---|---|---|---|
| 5. | Felge Vorne - Links | Beschädigt | Smart Repair |

5. Felge Vorne - Links
Beschädigt - Smart Repair
