Cupra

TERRAMAR 1.5 ETSI DSG 150CV AUTOMATICO

VIN (NUMERO DE BASTIDOR): VSSZZZKP5S1044065

Detalles del estado

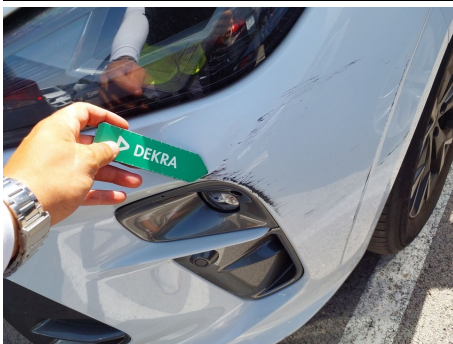
| # | Elemento | Defecto | Operación | Coste neto |
|---|---|---|---|---|
| 001 | Paragolpes / Delantero | Ralladura | Pintar | 62,40 EUR |

Paragolpes / Delantero / Ralladura

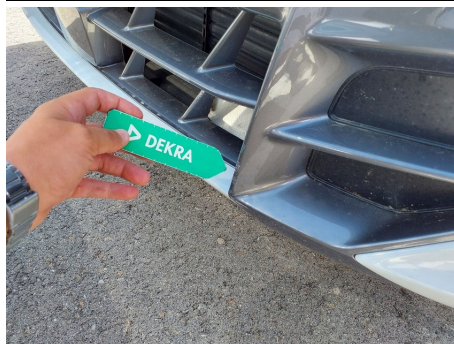
| | | | | Franquicia |
| | | | | - |
| 002 | Rejilla / - | Ralladura | Pintar | 33,60 EUR |

Rejilla / - / Ralladura

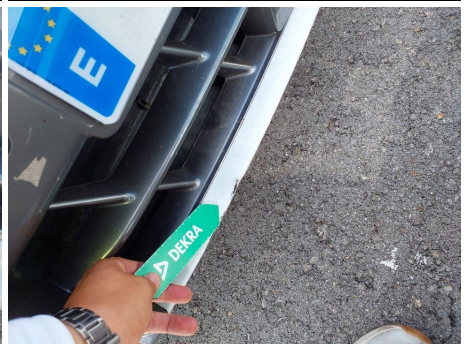
| 003 | Spoiler / Delantero | Ralladura | Pintar | 38,40 EUR |

Spoiler / Delantero / Ralladura

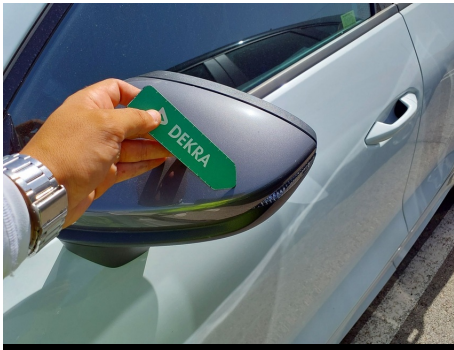
| 004 | Carcasa del espejo de la puerta exterior / Izquierda | Ralladura | Pintar | 9,60 EUR |

Carcasa del espejo de la puerta exterior / Izquierda / Ralladura

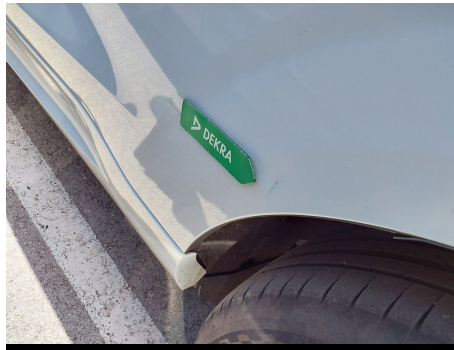
| 005 | Puerta / Trasero Izquierdo | Abolladura | Reparar | 64,20 EUR |

Puerta / Trasero Izquierdo / Abolladura

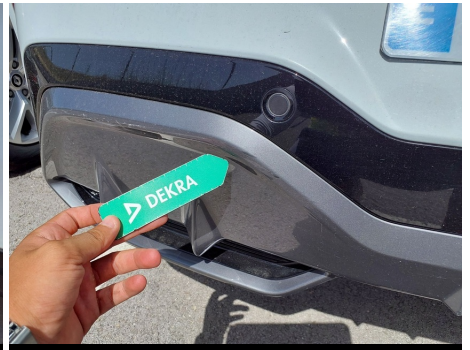
| 006 | Spoiler / Trasero | Ralladura | Pintar | 62,40 EUR |

Spoiler / Trasero / Ralladura

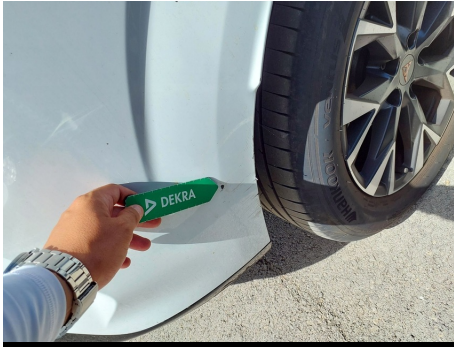
| 007 | Paragolpes / Trasero | Ralladura | Pintar | 62,40 EUR |

Paragolpes / Trasero / Ralladura

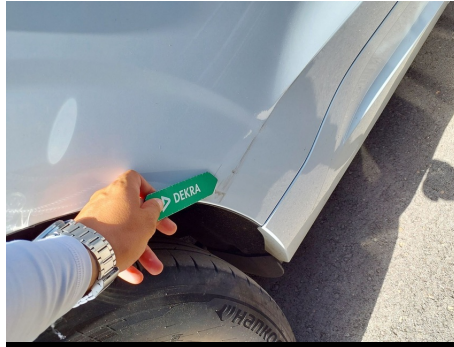
| 008 | Puerta / Trasero Derecho | Ralladura | Pintar | 52,80 EUR |

Puerta / Trasero Derecho / Ralladura

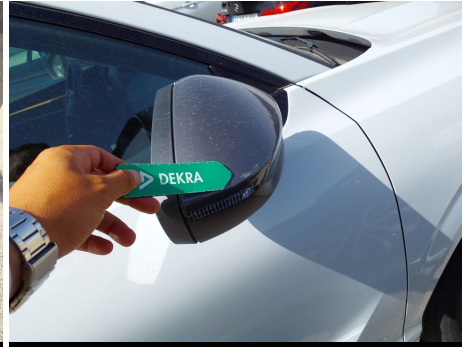
| 009 | Carcasa del espejo de la puerta exterior / Derecha | Ralladura | Pintar | 9,60 EUR |

Carcasa del espejo de la puerta exterior / Derecha / Ralladura

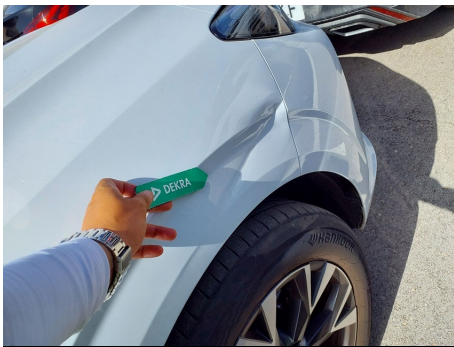
| 010 | Aleta / Delantero Derecho | Abolladura | Reparar | 66,80 EUR |

Aleta / Delantero Derecho / Abolladura

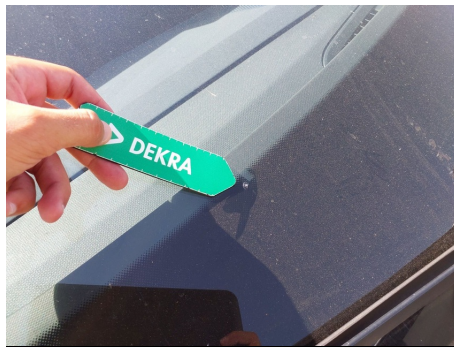
| 011 | Parabrisas / - | Impacto | Smart repair | 50,00 EUR |

Parabrisas / - / Impacto
