Zustandsbericht

Protokollnummer: 45945444
Auftrags-Nr / Referenz: 22040736
Besichtigungsdatum: 29.05.2026

Hersteller / Modell	Jeep Compass 1.3 T4 4xe PLUG-IN HYBRID Automatik S		
Kennzeichen	H-LE 7917E	Fahrgestellnummer	ZACPJFEW3MPR76427
Erstzulassung	22.06.2022	Laufleistung (abgelesen)	91.908 km
HSN/TSN	1727 / AVP 00014	Kraftstoffart / Zylinder	Hybr.B/E ext.aufli / 4
Fahrzeugart	Geländewagen	Antriebsart	Allradantrieb
Schadstoffklasse	EURO6;WLTP;AP;PI/CI; M, N...	Getriebe / Anzahl Gänge	Automatik
Farbe	Grau Uni	Besichtigungszustand	ausreichend
Leistung / Hubraum	132 kW / 1.332 ccm	Nächste HU	06/2027
Wartungsheft / Nachweis	vorhanden / vollständig	Restlauf bis Service	
Letzte Wartung	05/2026 bei 91.570 km	Polsterart	Leder
Vorschaden	Keine Feststellbar	Polsterfarbe	Schwarz-Unbekannt
Nachlackierung	Keine Feststellbar	zul. Gesamtgewicht	2.400 kg
Dokumente	ZB vorhanden	Anzahl Halter	unbekannt
Schlüssel soll/ist	2/2	Anzahl Sitze / Türen	5 / 5
Vertragsnummer	10066596	Re-Import	Nein

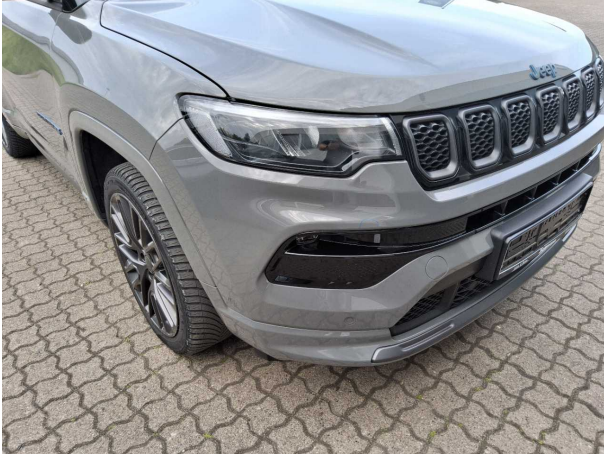
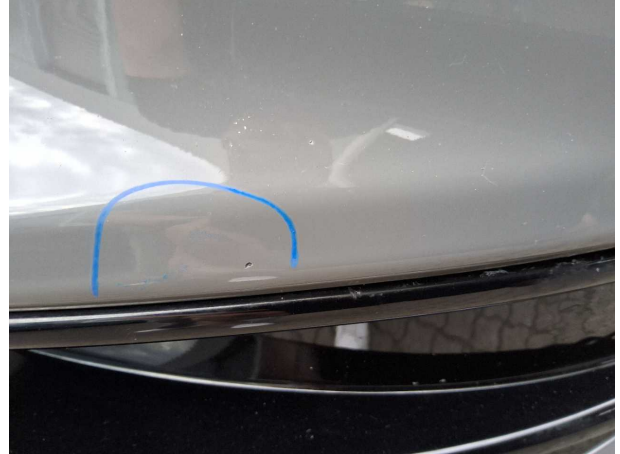
Beschädigung #2: Stossfänger vorn: Stossfänger vorn - Lackmangel - Smart Repair

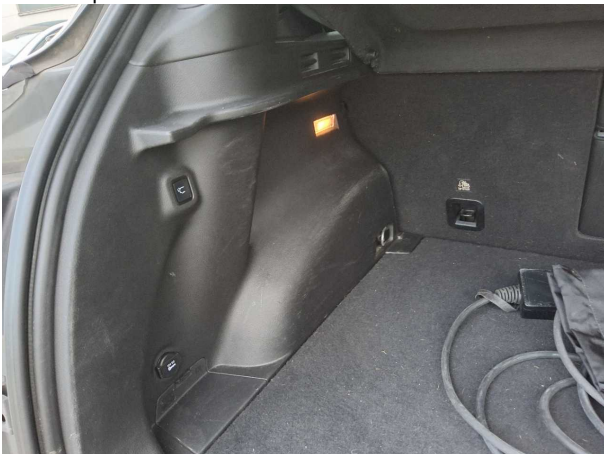
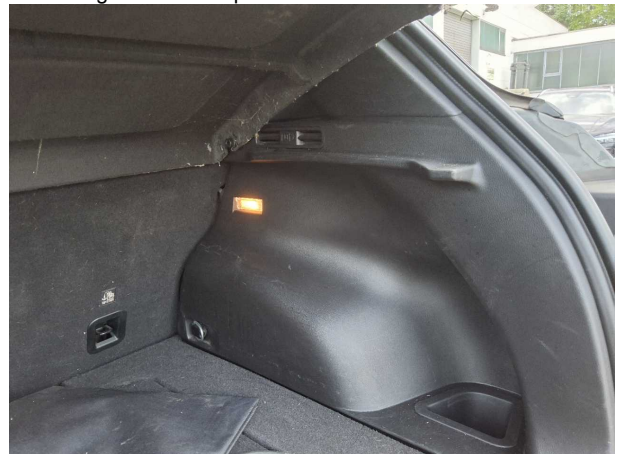
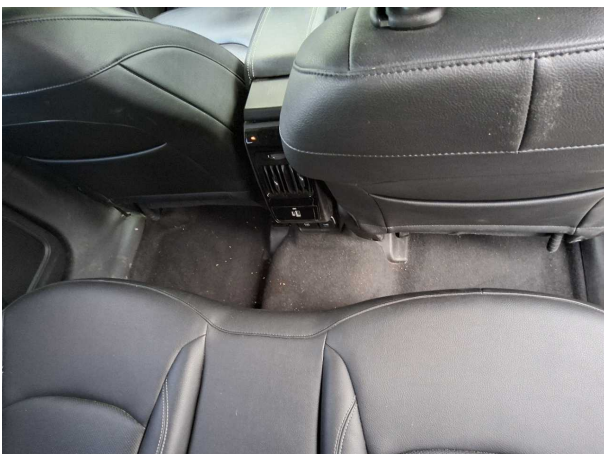
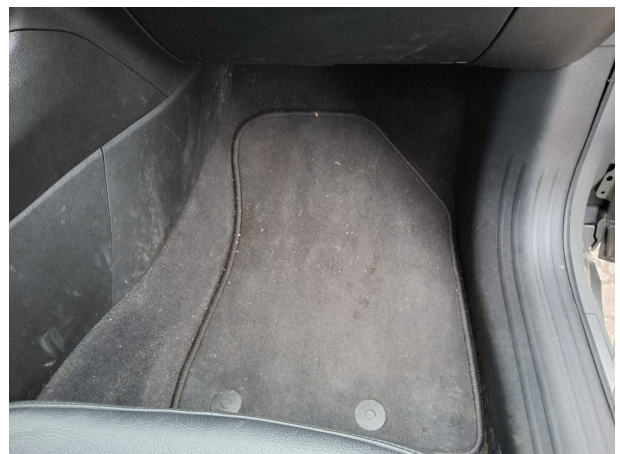
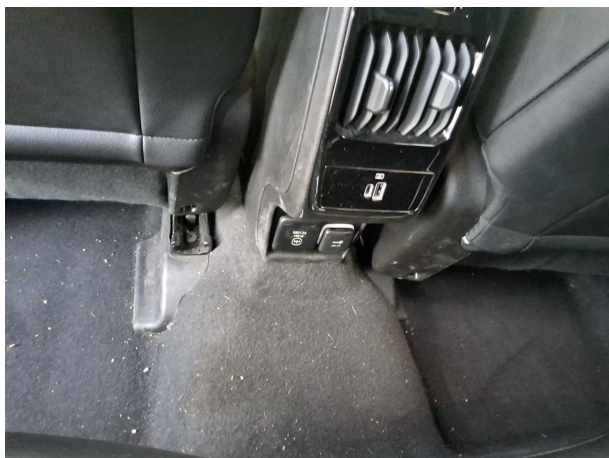
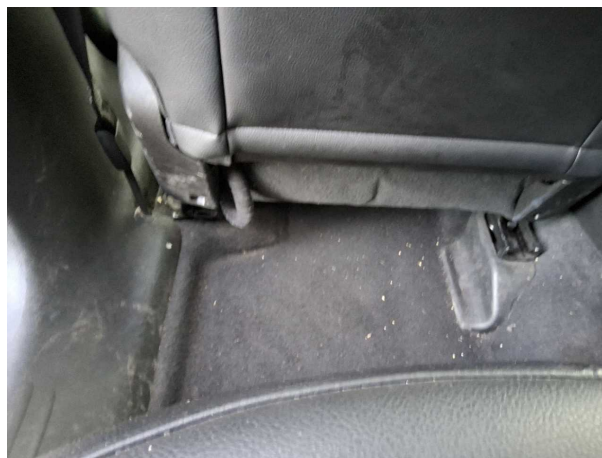
Beschädigung #3: Interieur: Innenraum - verschmutzt - reinigen

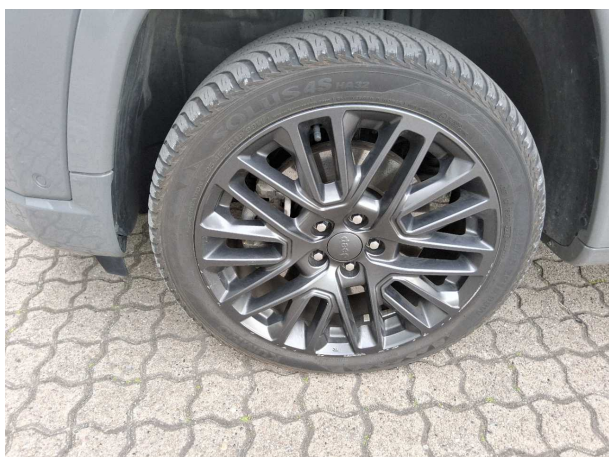
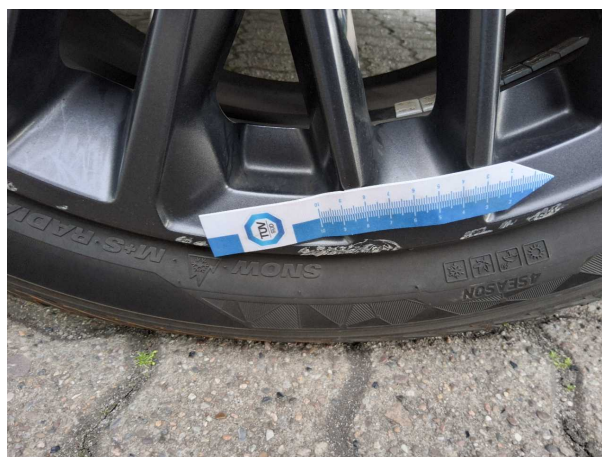
Beschädigung #4: Rad/Reifen: Leichtmetallfelge vorn links - beschädigt - erneuern

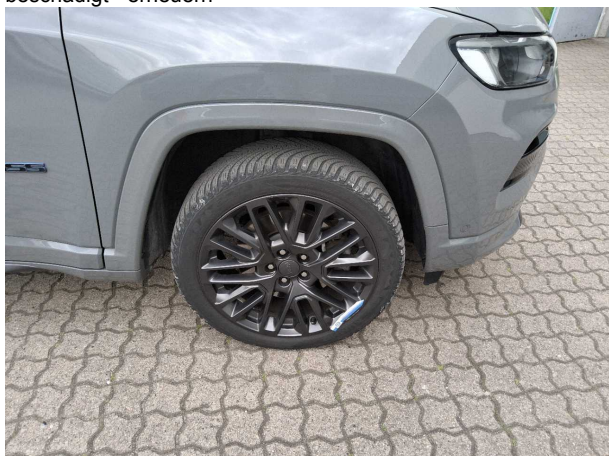
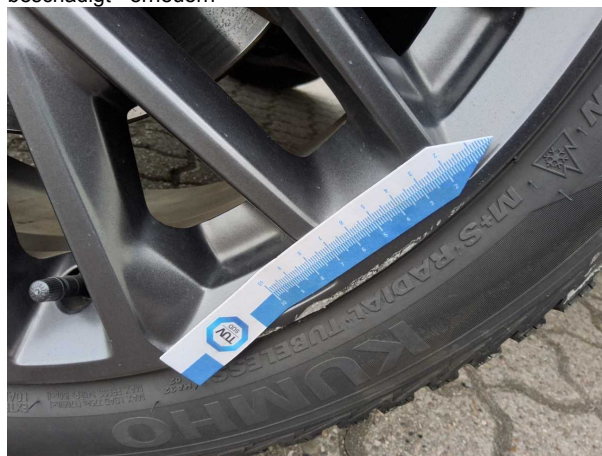
Beschädigung #5: Rad/Reifen: Leichtmetallfelge vorn rechts - beschädigt - erneuern

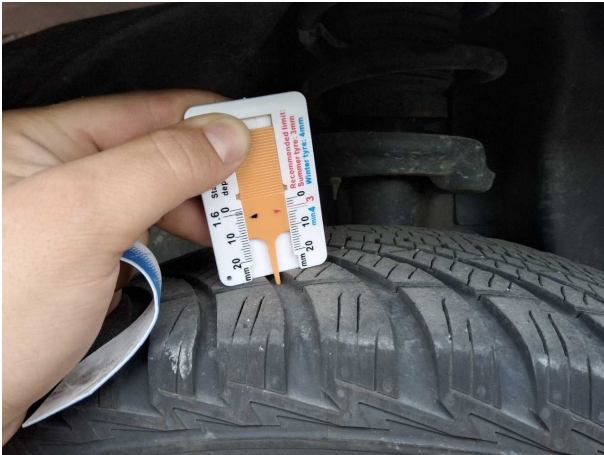
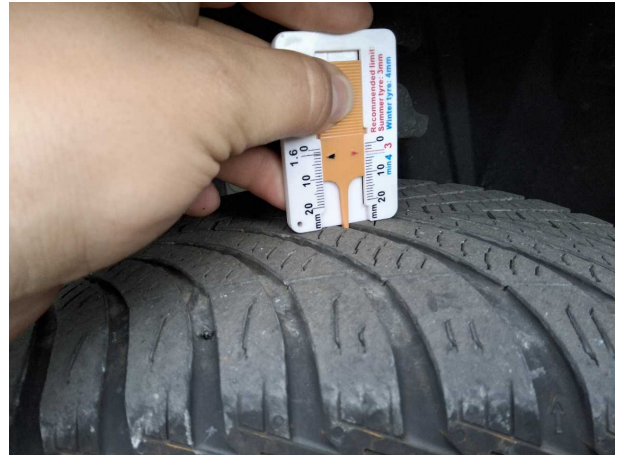
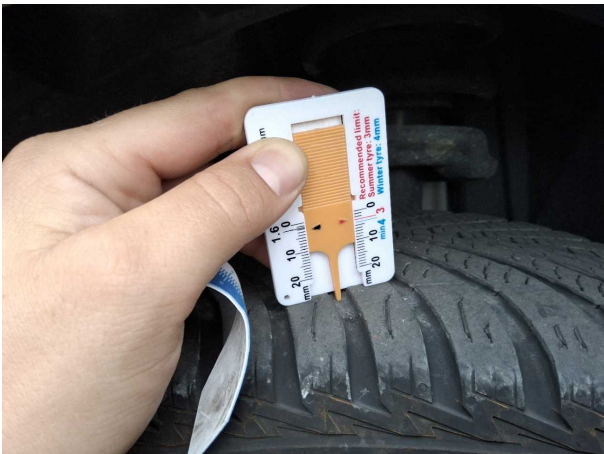
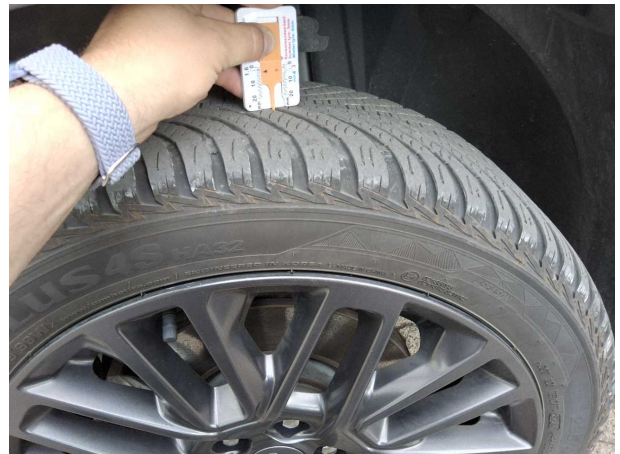
Achse	Reifengröße	Reifentyp	Hersteller	Profiltiefe	Verkehrstauglichkeit
1	235/45 R19 99W	Ganzjahresreifen auf Leichtmetall	Kumho	2mm / 2mm	n.i.O.
2	235/45 R19 99W	Ganzjahresreifen auf Leichtmetall	Kumho	3mm / 3mm	n.i.O.

Beschädigung #6: Rad/Reifen: Reifensatz komplett - verschlissen - erneuern

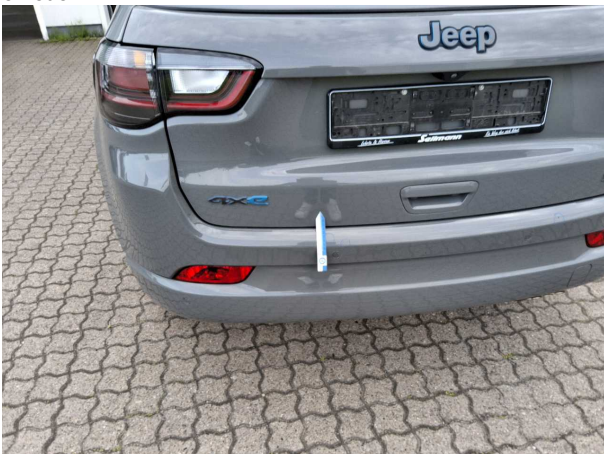
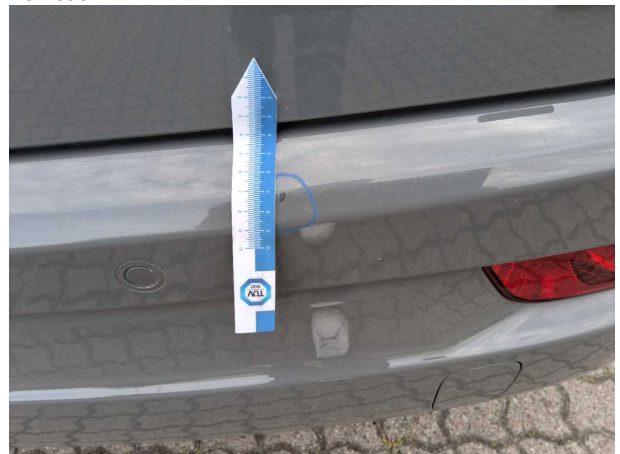
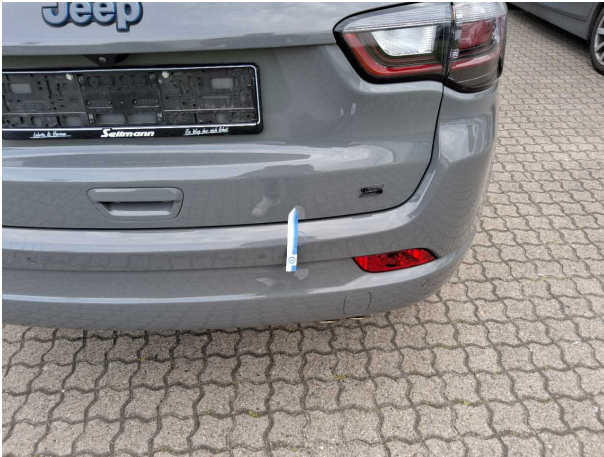
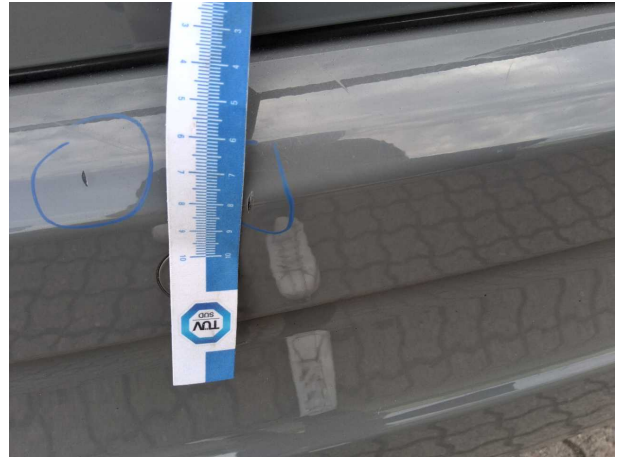
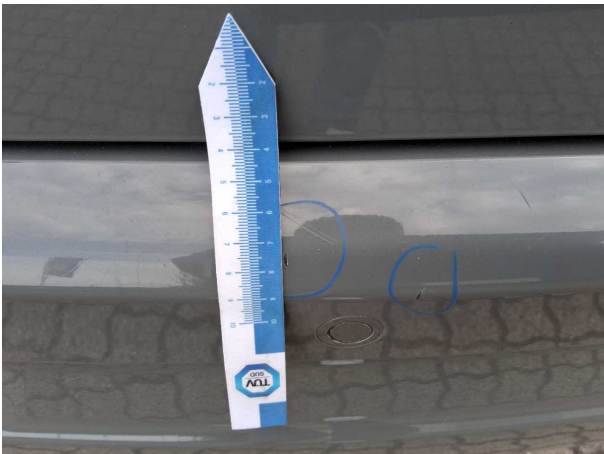
Beschädigung #7: Stossfänger hinten: Stossfänger hinten - Kratzer - lackieren

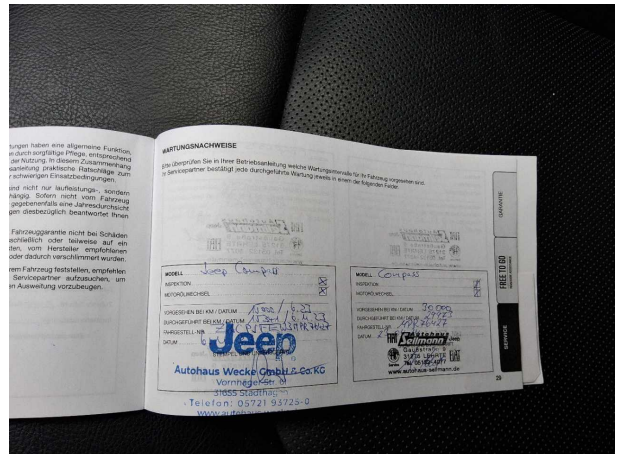
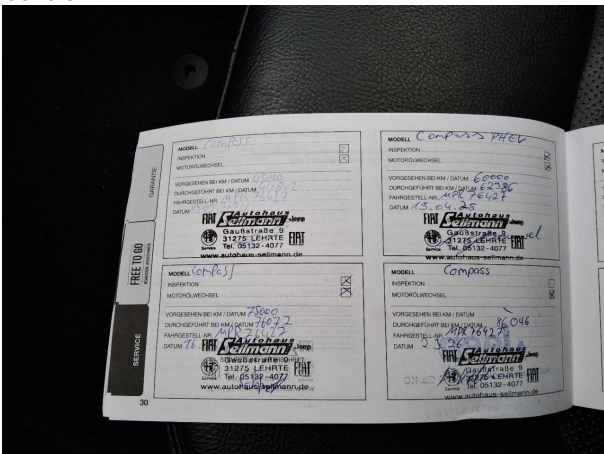
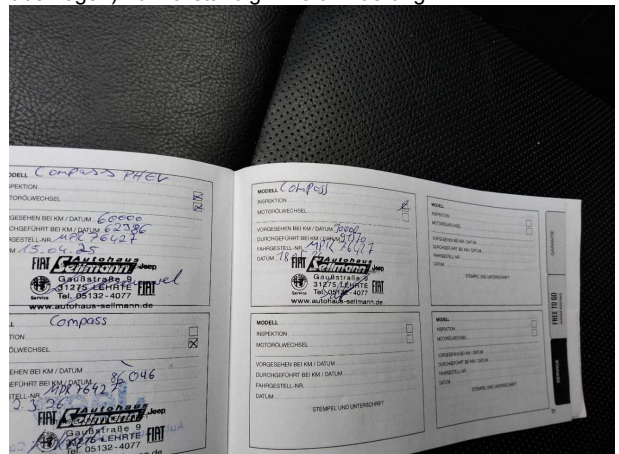
Beschädigung #8: Unterlagen: Serviceheft (Wartungsintervall überzogen) - unvollständig - Wertminderung
