## Zustandsbericht

| <b>Besichtigungsdatum</b> | 07.07.2026 |

| <b>Kennzeichen</b> | <b>GP-LS 300E</b> | <b>Fzg.-Ident.-Nummer</b> | <b>W1K8P9AB3PF061276</b> |
| <b>Typ</b> | EQC 400 4MATIC AMG Line | <b>Fahrzeugart</b> | PKW |

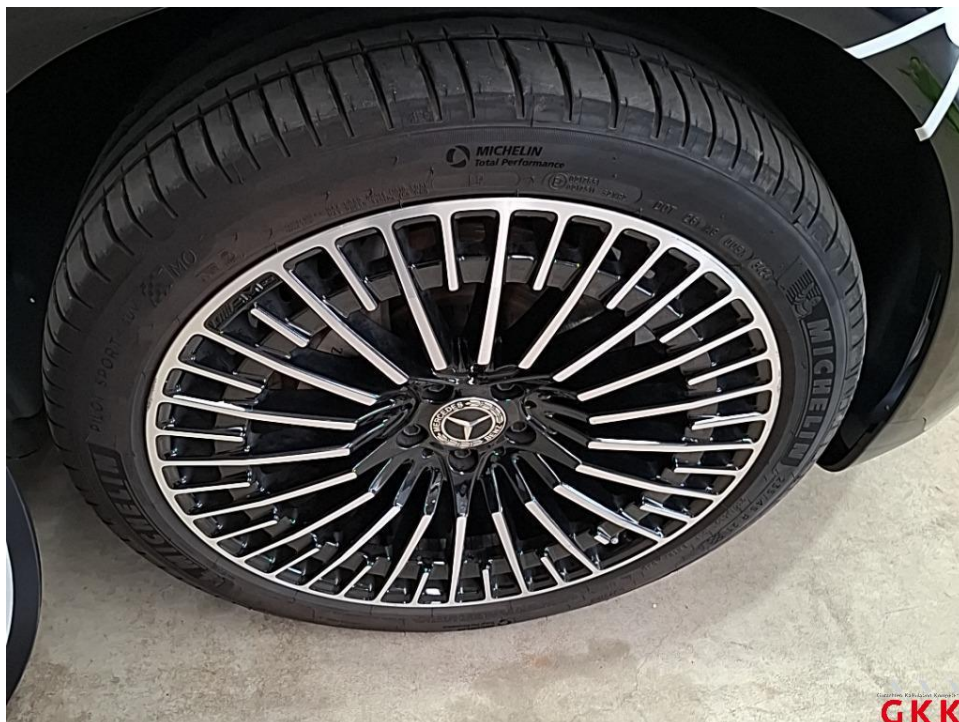
LM-Rad vorne rechts, Materialabtrag (Bild 13, Bild 14, Bild 15)

Bild 13. LM-Rad, vorne rechts, Materialabtrag, ersetzen

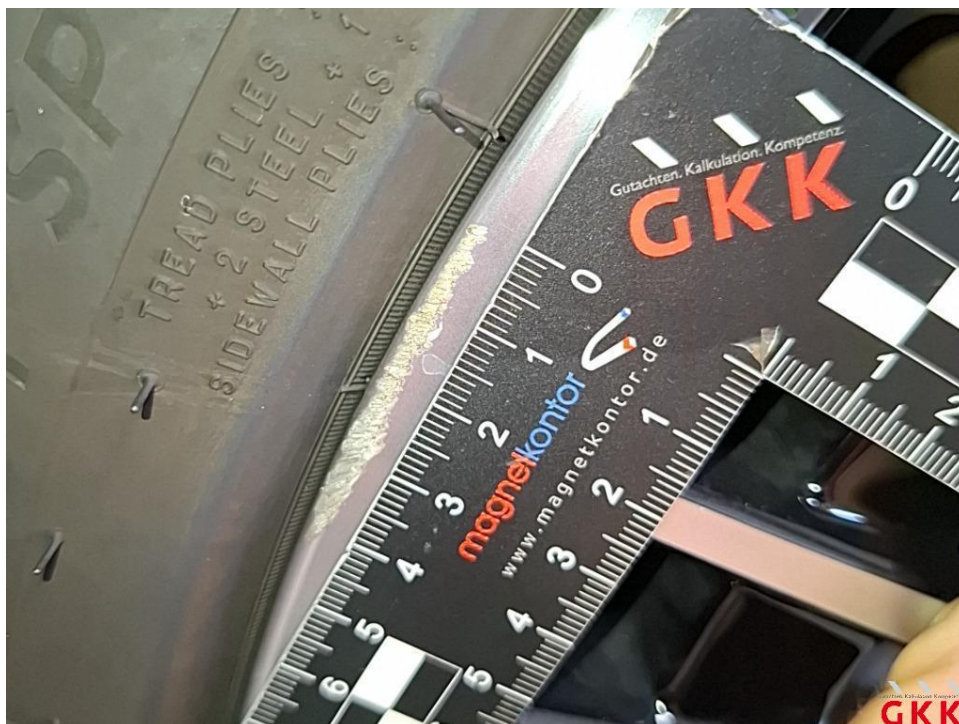
Bild 14. LM-Rad, vorne rechts, Materialabtrag, ersetzen

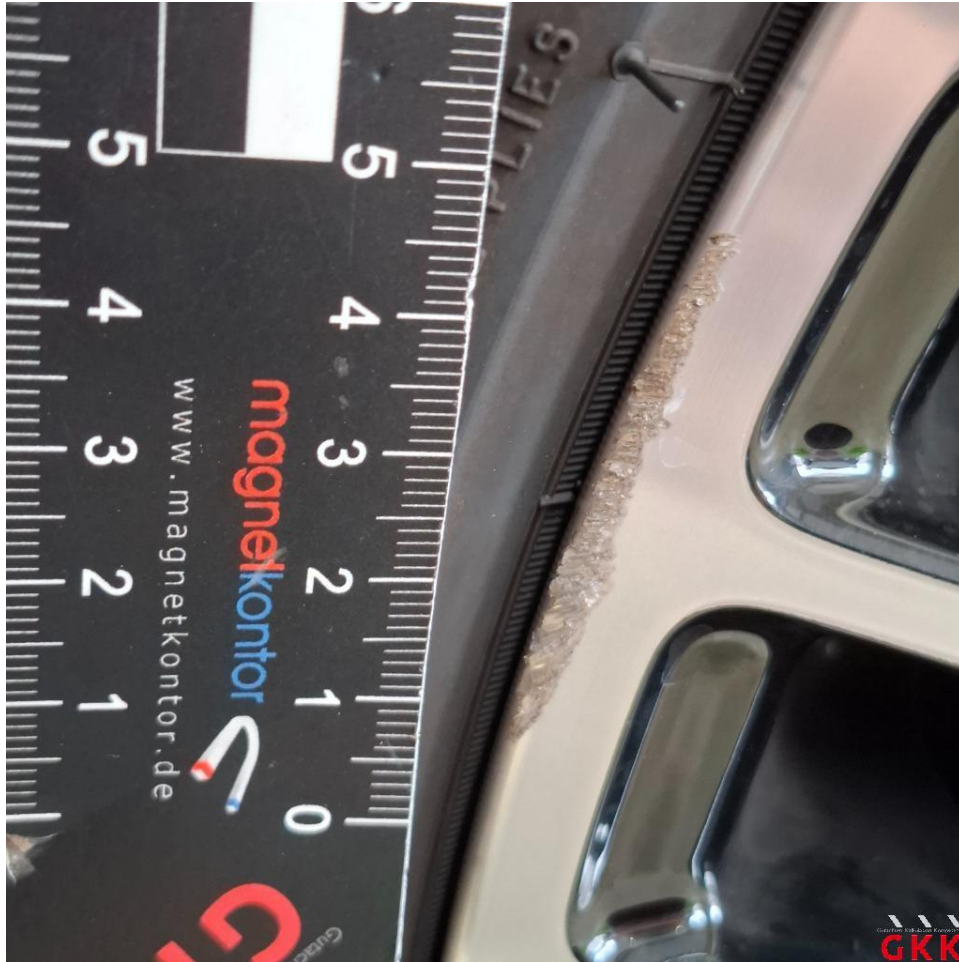
Bild 15. LM-Rad, vorne rechts, Materialabtrag, ersetzen

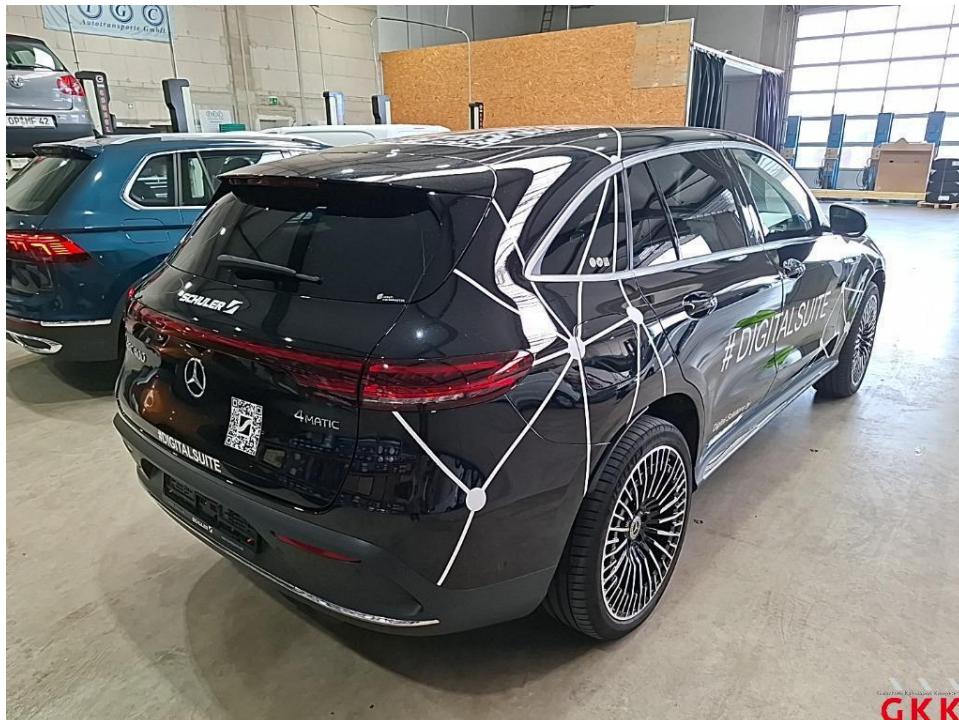
Beschriftungs- / Werbefolie, beklebt (Bild 16, Bild 17, Bild 18)

Bild 16. Beschriftungs- / Werbefolie, beklebt, entkleben

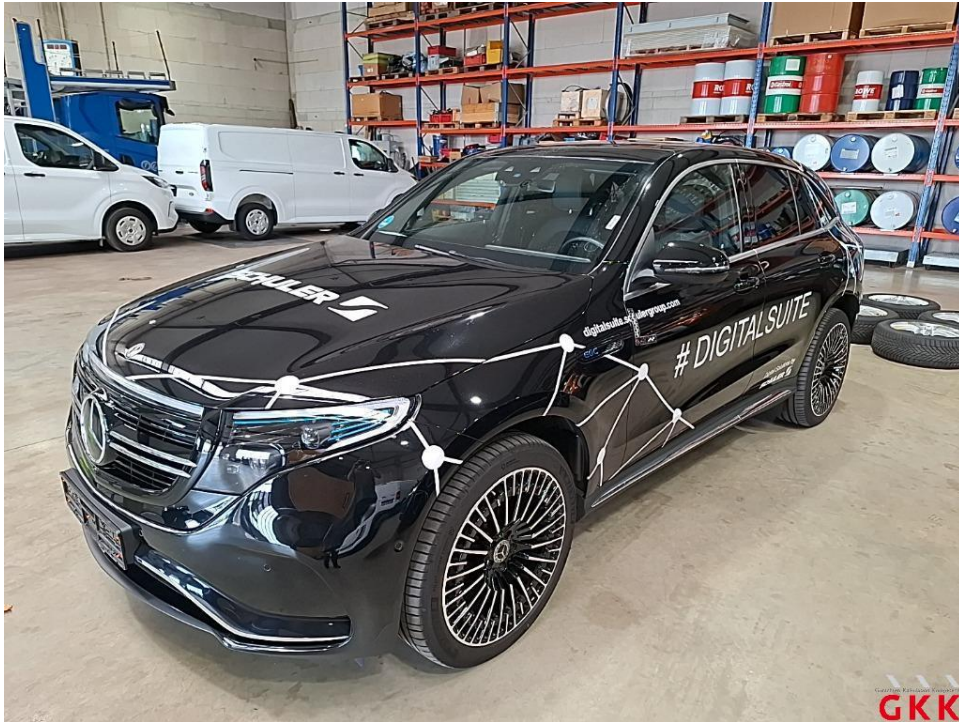
Bild 17. Beschriftungs- / Werbefolie, beklebt, entkleben

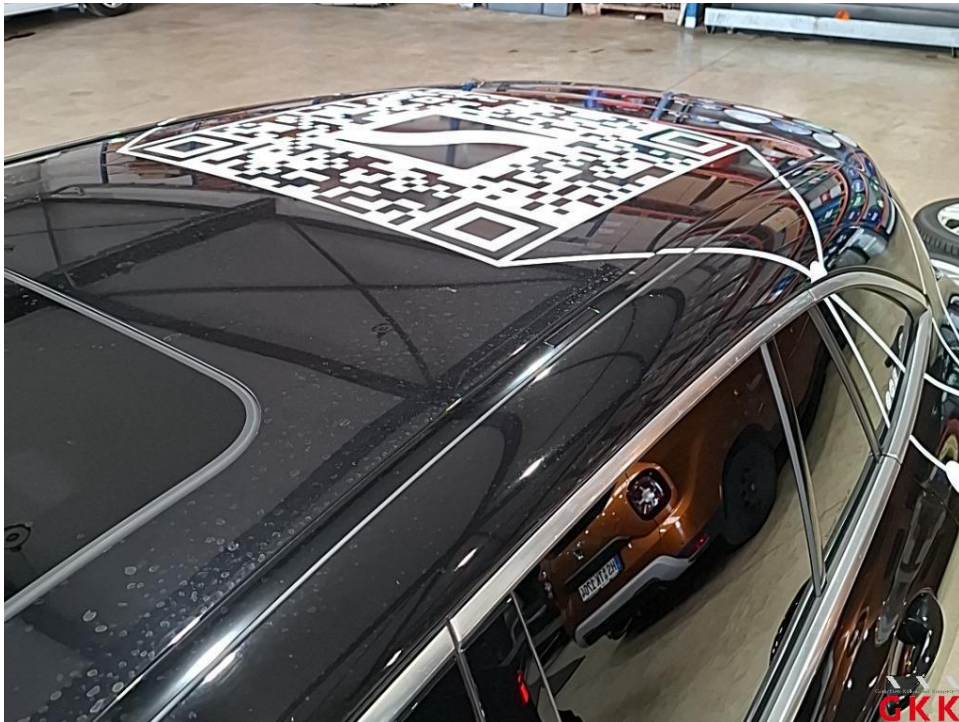
Bild 18. Beschriftungs- / Werbefolie, beklebt, entkleben

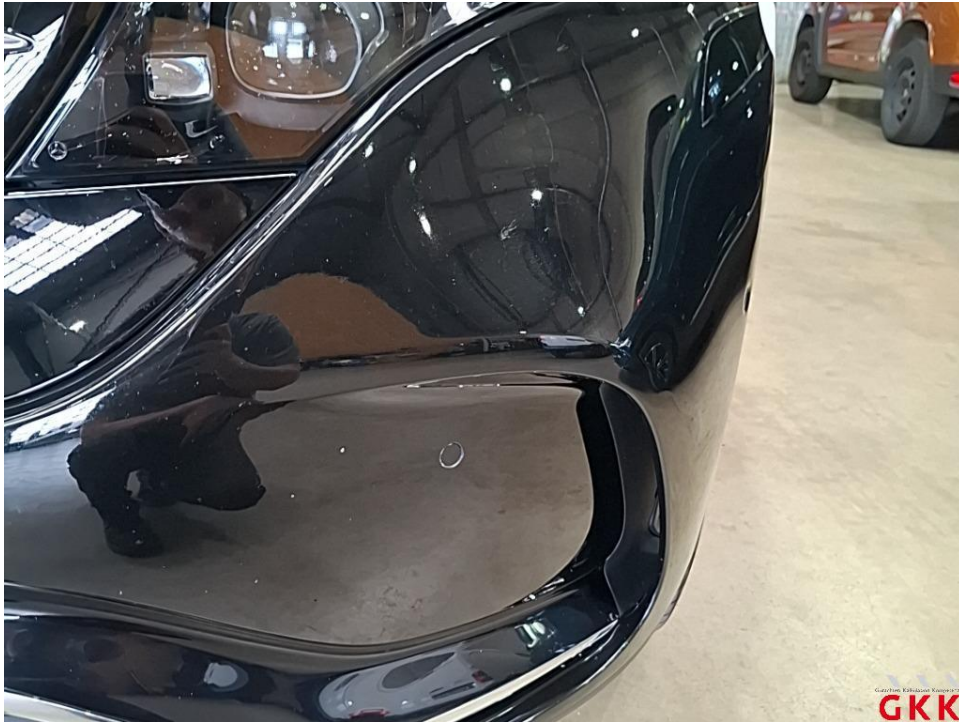
Stoßfänger vorne Verkleidung -lackiert-, Steinschlag und Kratzer (Bild 19, Bild 20, Bild 21)

Bild 19. Stoßfänger vorne, Verkleidung -lackiert-, Steinschlag und Kratzer, lackieren

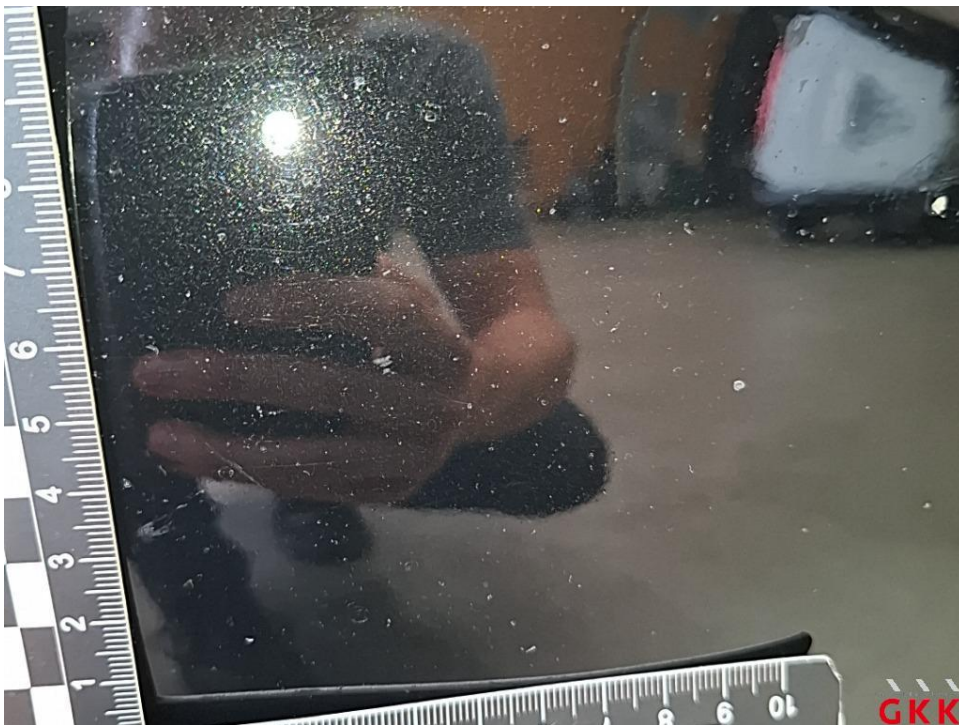
Bild 20. Stoßfänger vorne, Verkleidung -lackiert-, Steinschlag und Kratzer, lackieren

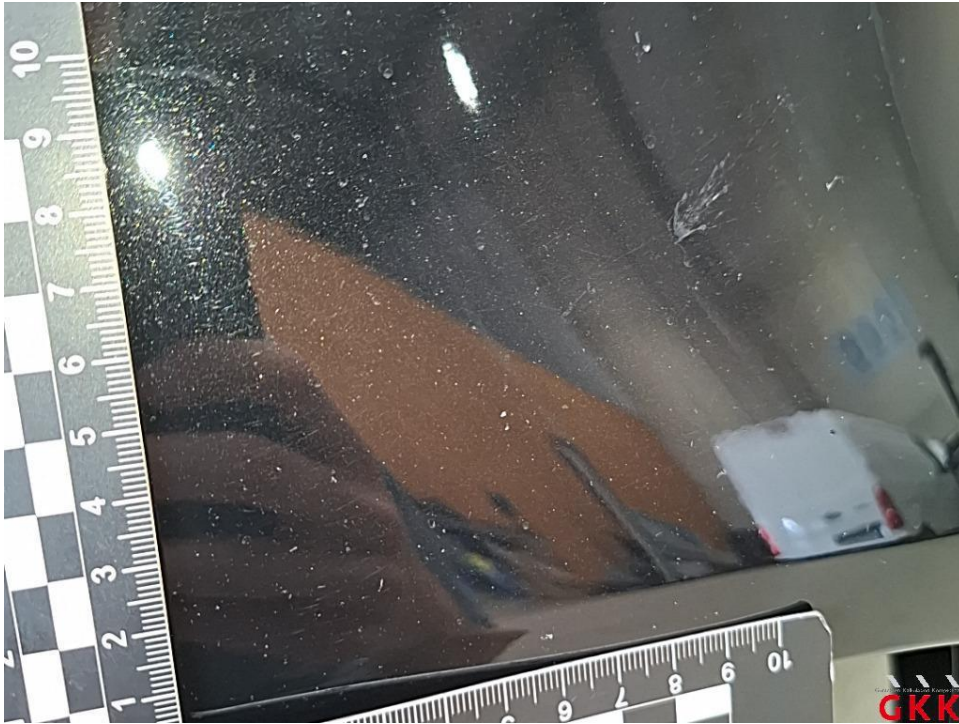
Bild 21. Stoßfänger vorne, Verkleidung -lackiert-, Steinschlag und Kratzer, lackieren

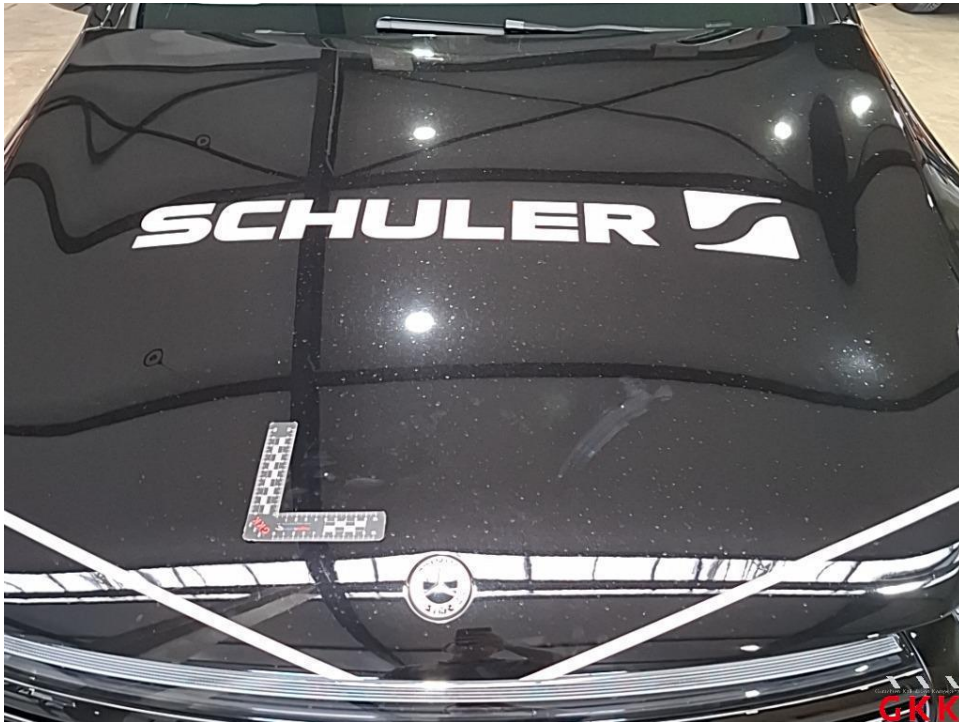
Motorhaube, Steinschlag und Kratzer (Bild 22, Bild 23, Bild 24)

Bild 22. Motorhaube, Steinschlag und Kratzer, Smartrepair

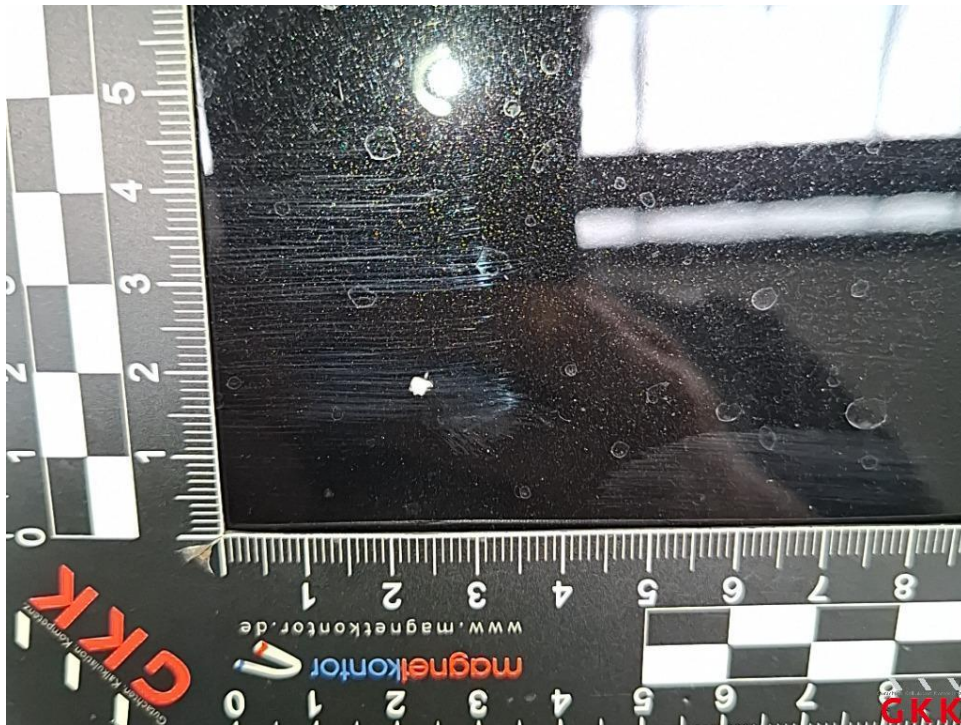
Bild 23. Motorhaube, Steinschlag und Kratzer, Smartrepair

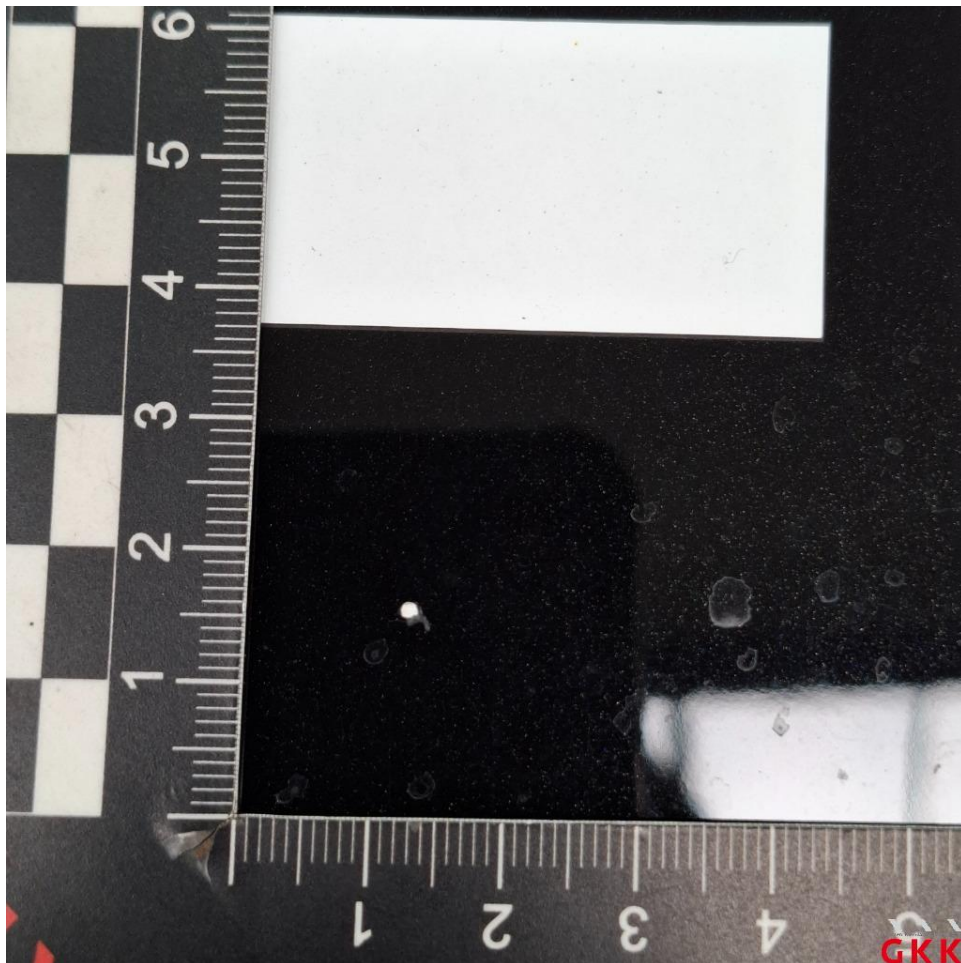
Bild 24. Motorhaube, Steinschlag und Kratzer, Smartrepair

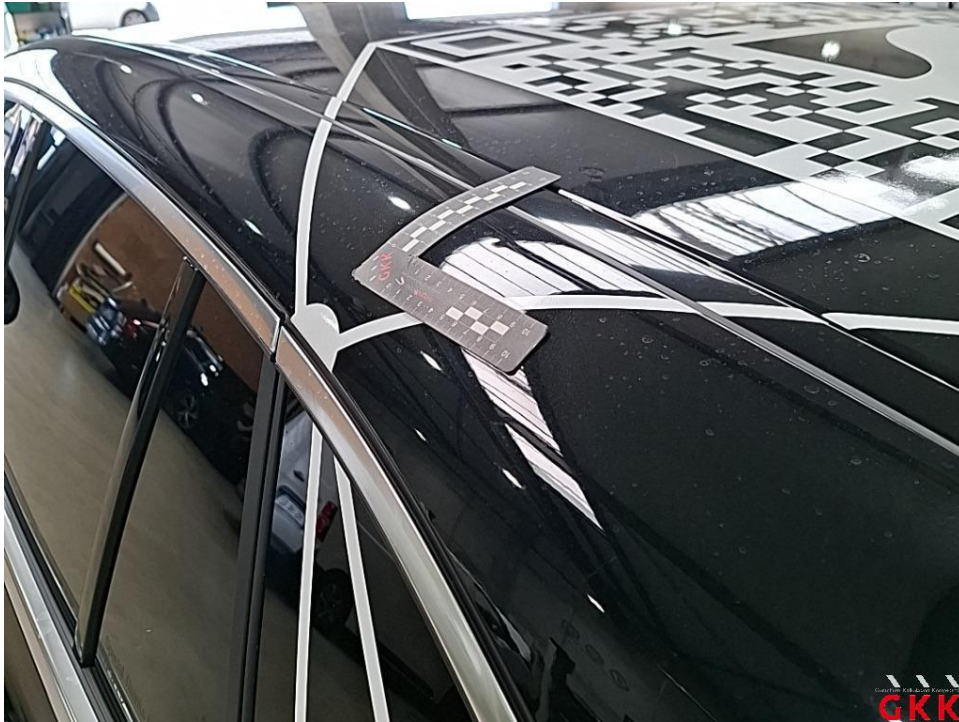
Dach Holm links, beschädigt (Bild 25, Bild 26, Bild 27)

Bild 25. Dach, Holm links, beschädigt, Smartrepair

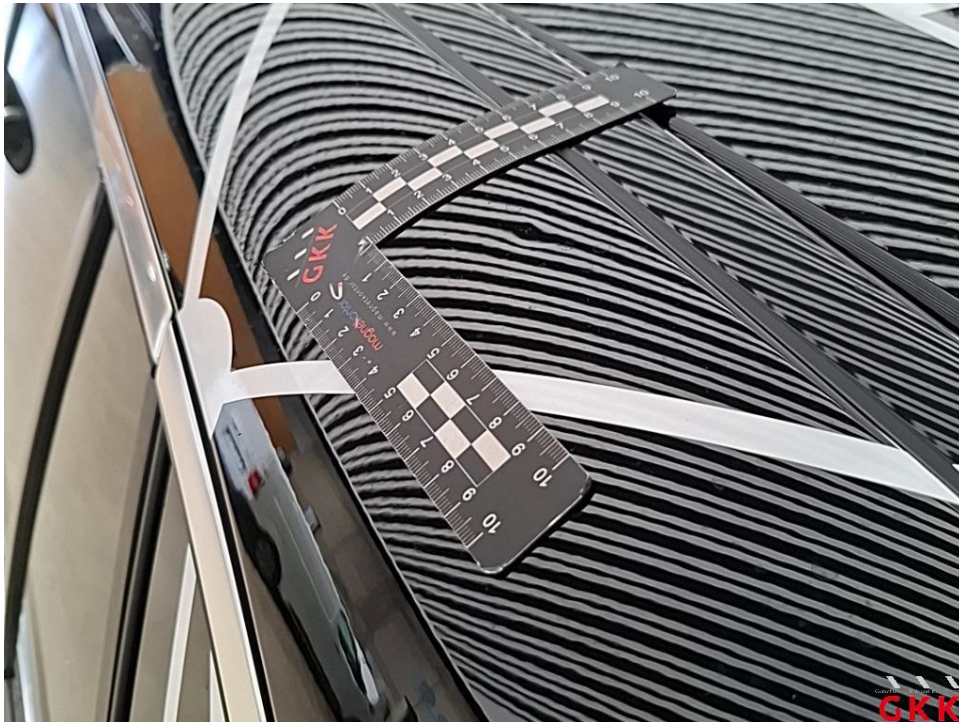
Bild 26. Dach, Holm links, beschädigt, Smartrepair

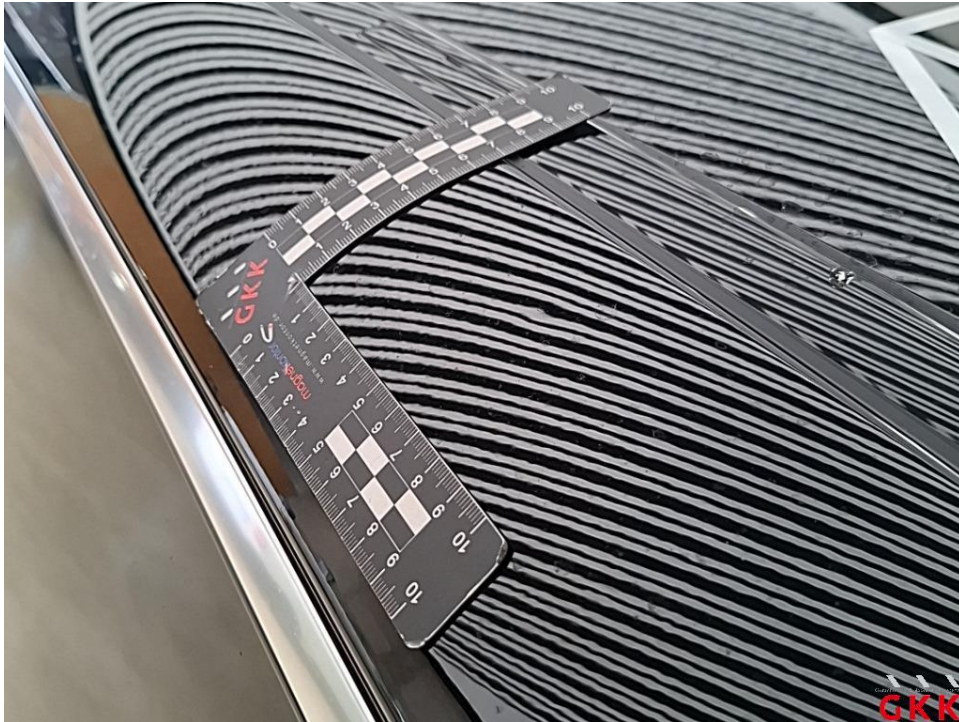
Bild 27. Dach, Holm links, beschädigt, Smartrepair

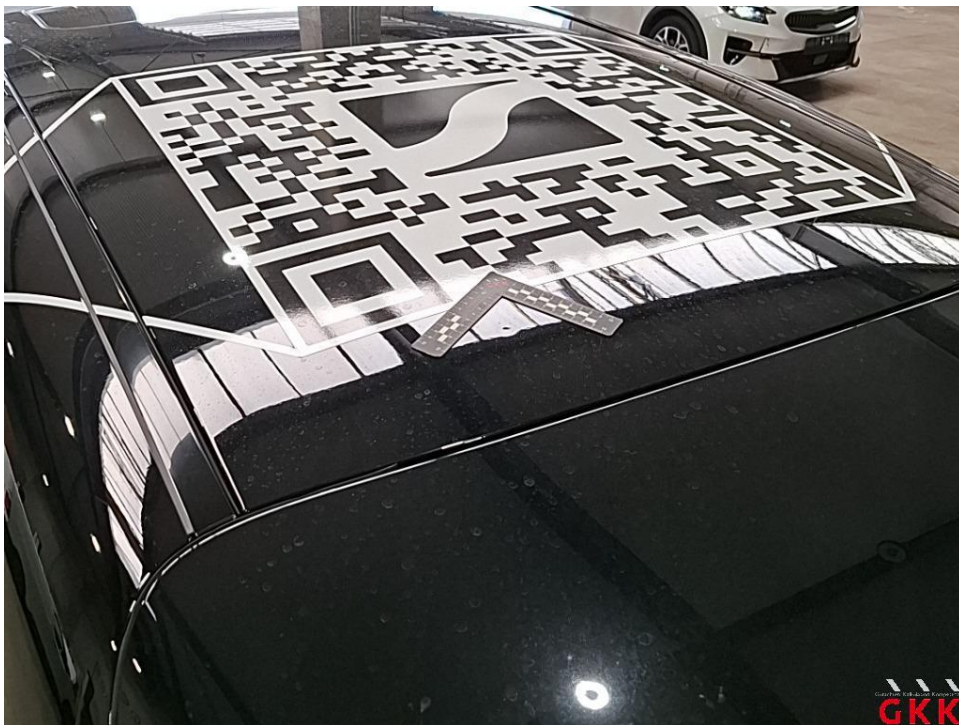
Dach, bis 3 Dellen / Bauteil (Bild 28, Bild 29, Bild 30)

Bild 28. Dach, bis 3 Dellen / Bauteil, kalt drücken

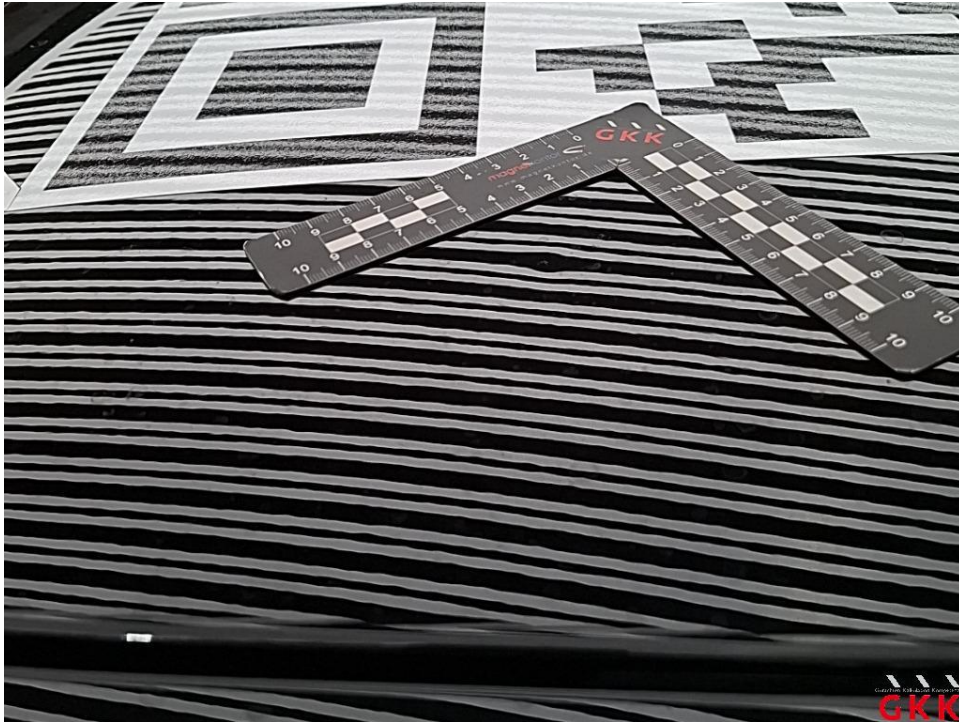
Bild 29. Dach, bis 3 Dellen / Bauteil, kalt drücken

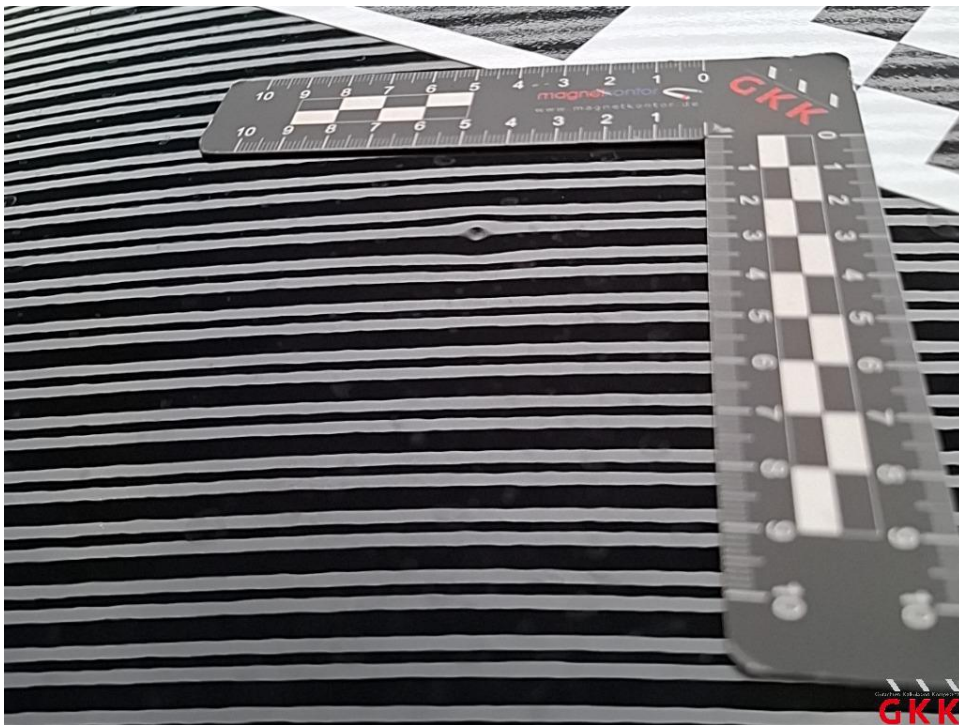
Bild 30. Dach, bis 3 Dellen / Bauteil, kalt drücken

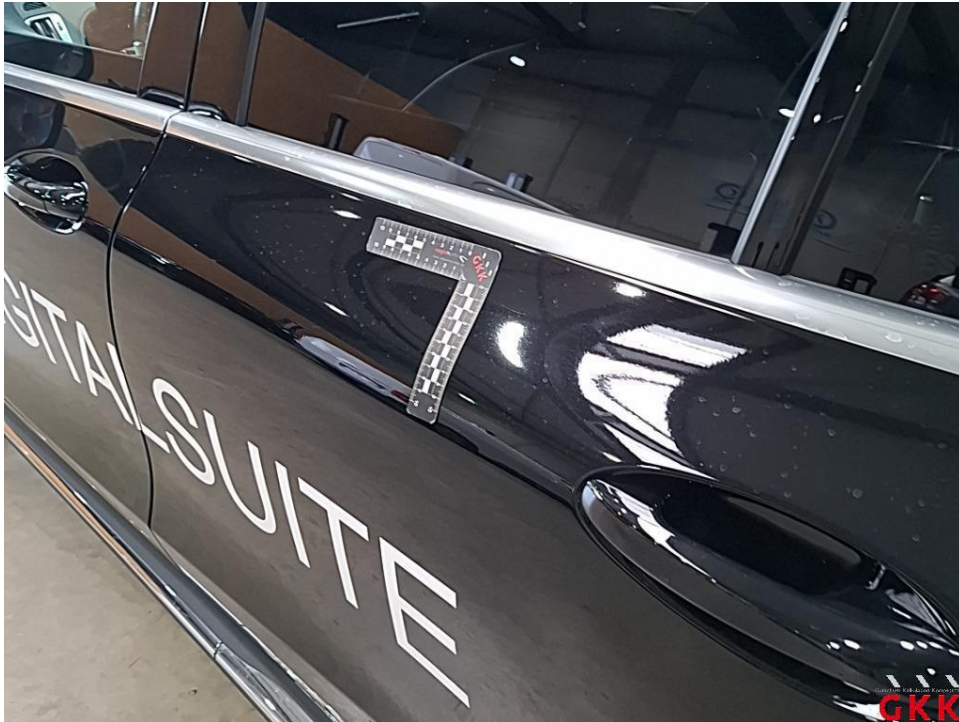
Tür hinten links, bis 3 Dellen / Bauteil (Bild 31, Bild 32, Bild 33)

Bild 31. Tür hinten links, bis 3 Dellen / Bauteil, Smartrepair

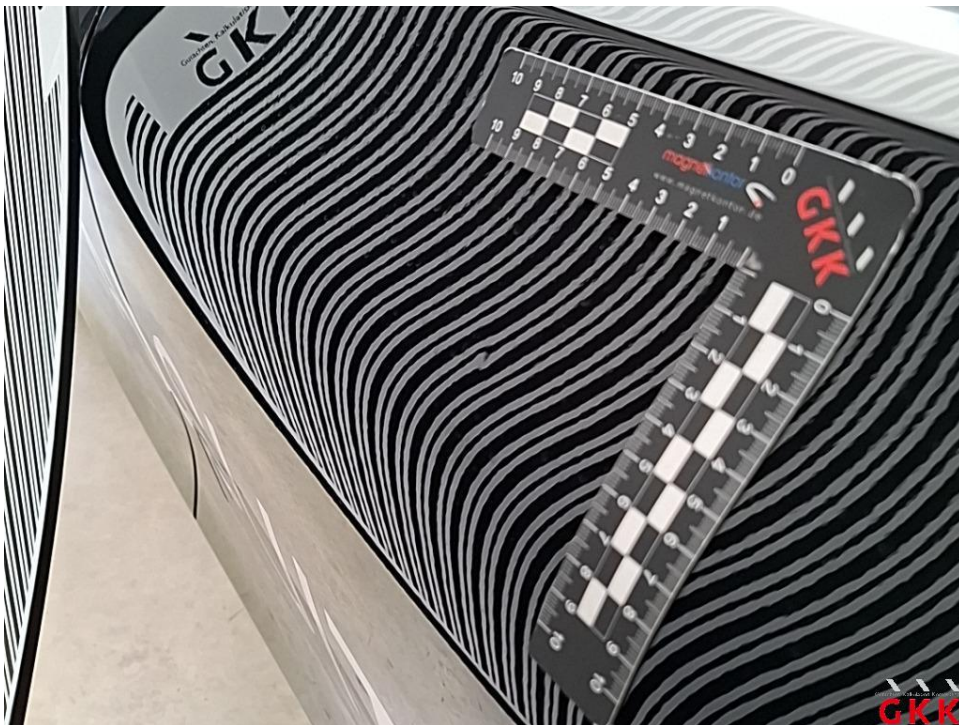
Bild 32. Tür hinten links, bis 3 Dellen / Bauteil, Smartrepair

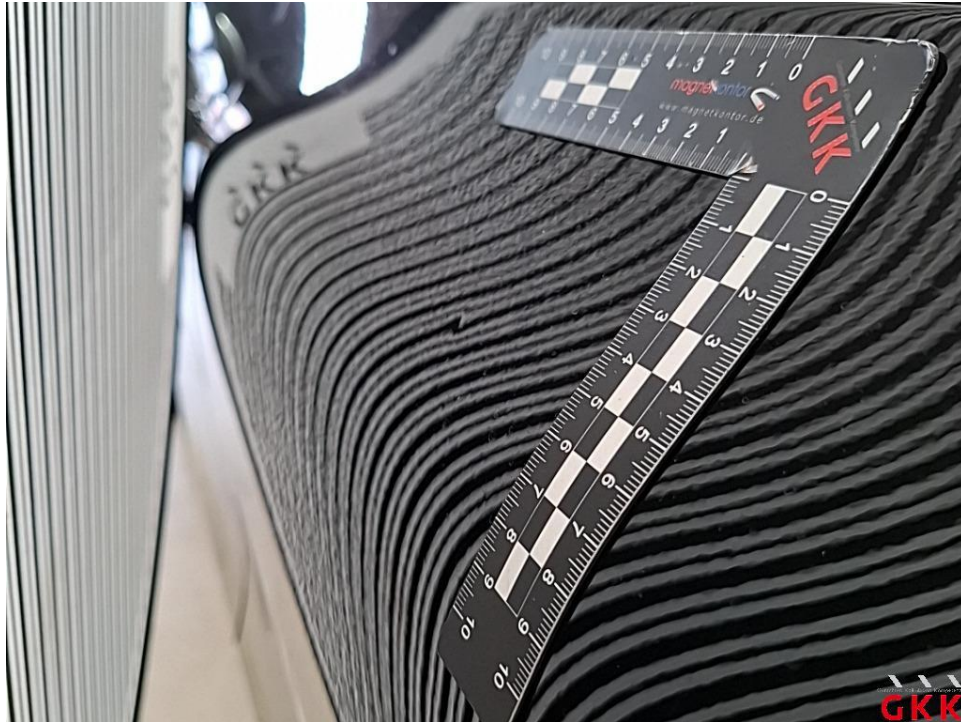
Bild 33. Tür hinten links, bis 3 Dellen / Bauteil, Smartrepair
