## BEWERTUNG

Gemäß Ihrem Auftrag 3263864ZGWWM vom 22.06.2026 wurde eine Fahrzeugbewertung erstellt. Für Rückfragen stehen wir Ihnen jederzeit gerne zur Verfügung.

Skoda

Roomster (5J7)(03.2006->)

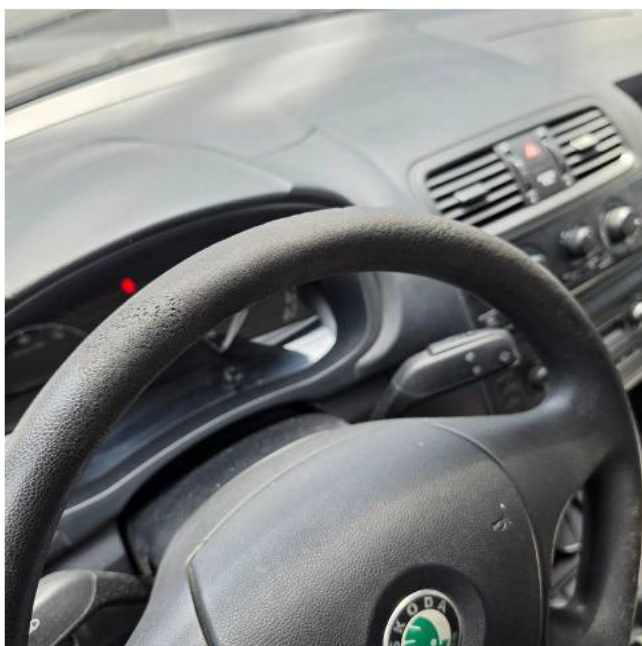
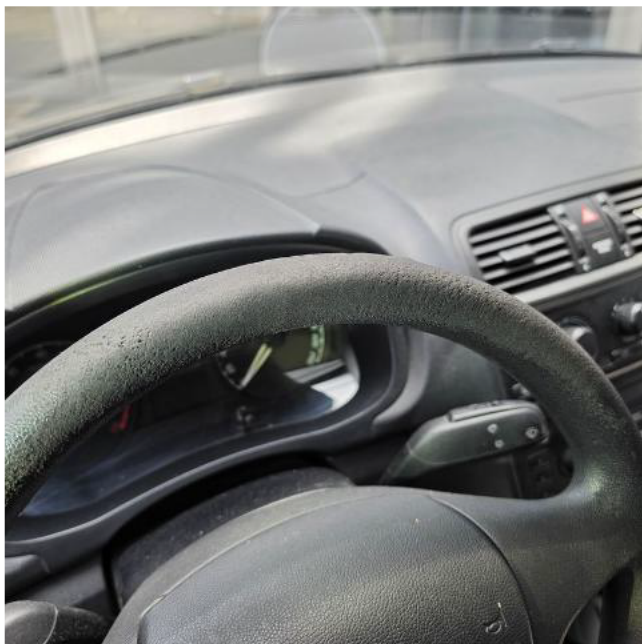
**Nr.: 1**

| NR. | BEZEICHNUNG | BESCHÄDIGUNGSART / REPARATUR |
|---|---|---|
| 1 | Lenkrad | Abschürfung |

**Bauteil:** Lenkrad

Abschürfung

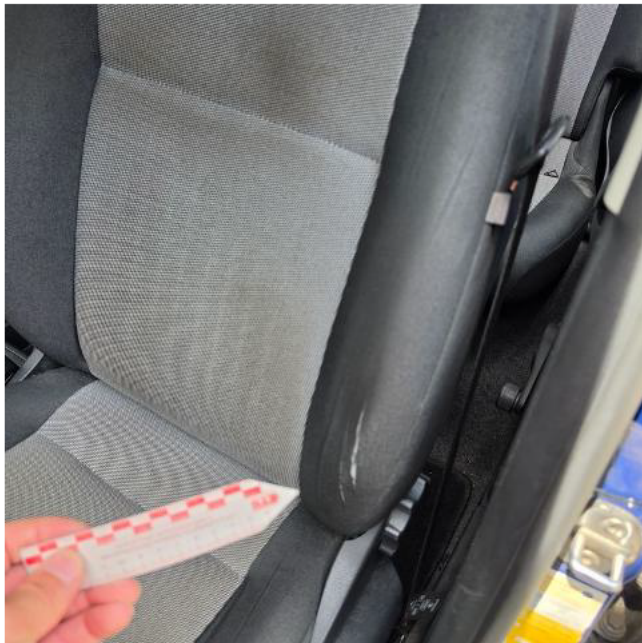
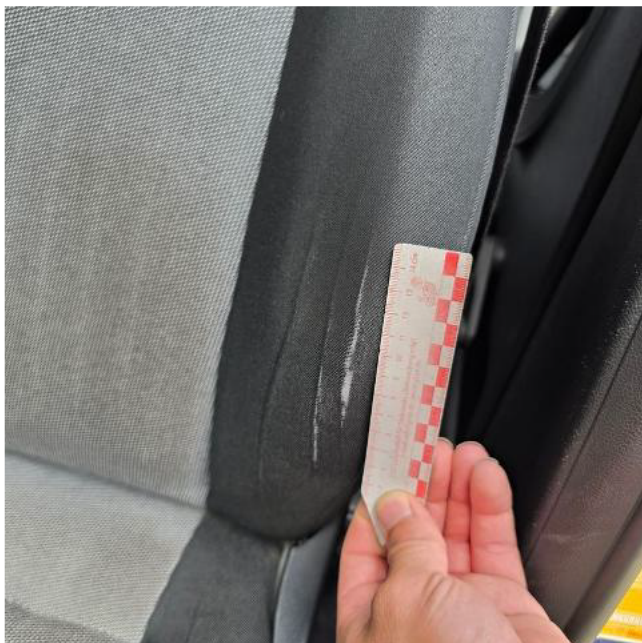
**Nr.: 2**

| NR. | BEZEICHNUNG | BESCHÄDIGUNGSART / REPARATUR |
|---|---|---|
| 2 | Sitz vorne links / Sitzbezug oberhalb | Gerissen |

**Bauteil:** Sitz vorne links /  
Sitzbezug oberhalb

**Beschädigungsart:** Gerissen

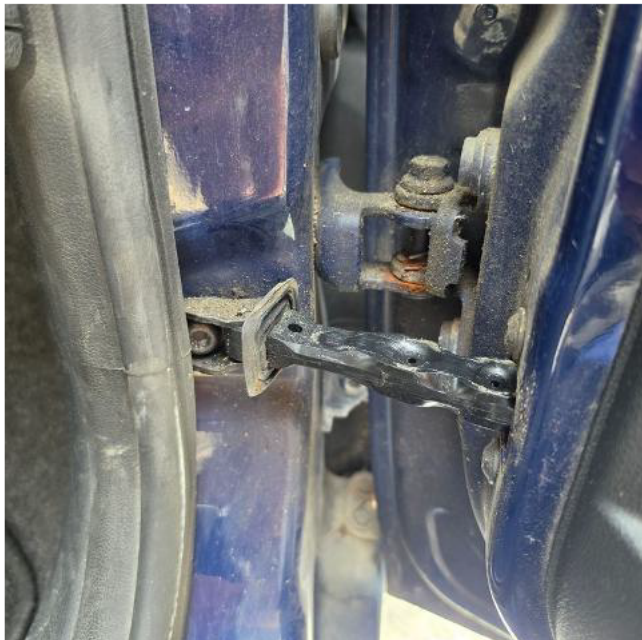
**Nr.: 3**

| NR. | BEZEICHNUNG | BESCHÄDIGUNGSART / REPARATUR |
|---|---|---|
| 3 | Tür vorne rechts / Fangband | Beschädigt |

**Bauteil:** Tür vorne rechts /  
Fangband

**Beschädigungsart:** Beschädigt

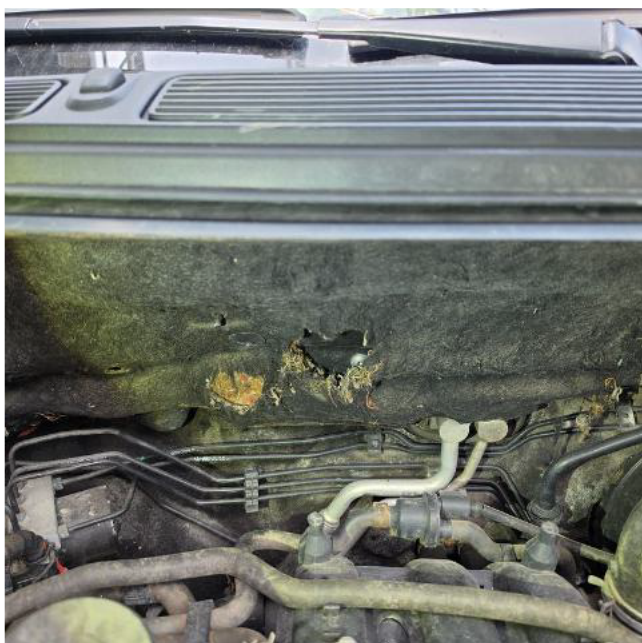
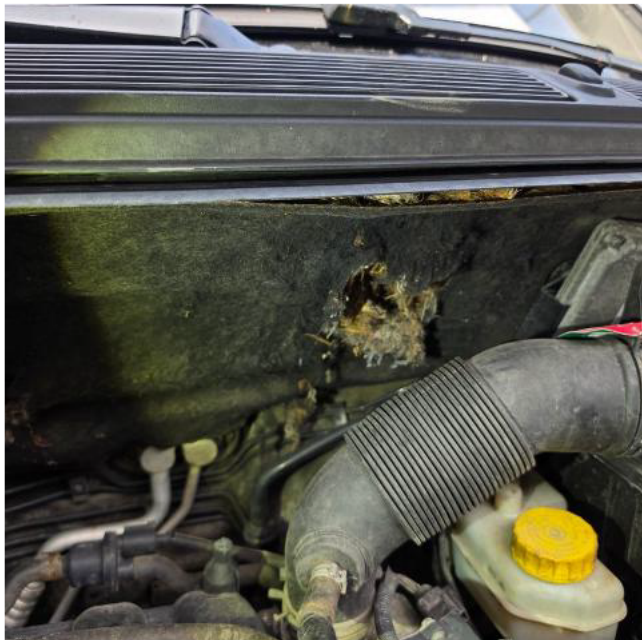
**Nr.: 4**

| NR. | BEZEICHNUNG | BESCHÄDIGUNGSART / REPARATUR |
|---|---|---|
| 4 | Motorraum / Dämmmatte | Gerissen |

**Bauteil:** Motorraum /  
Dämmmatte

**Beschädigungsart:** Gerissen

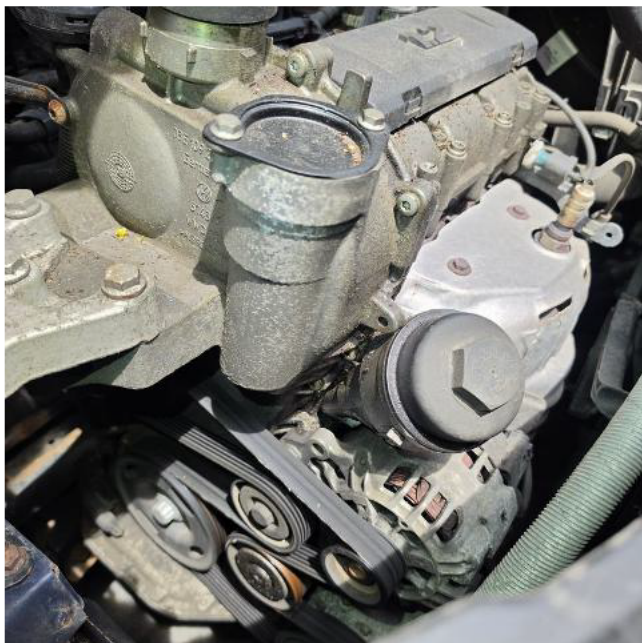
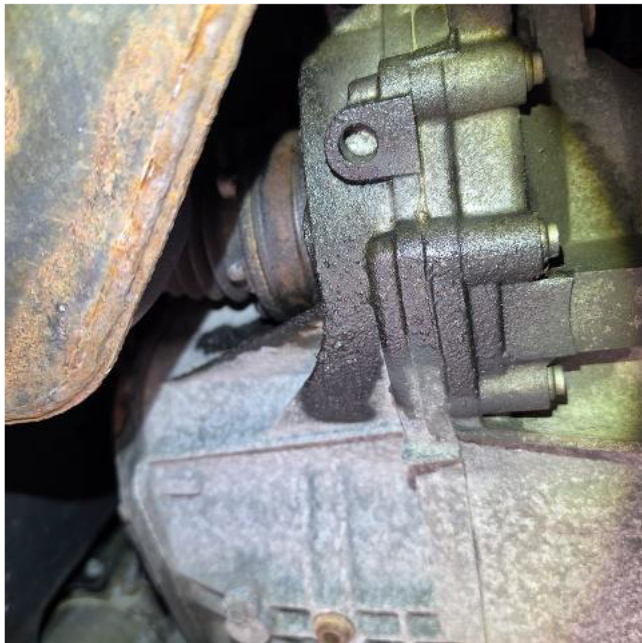
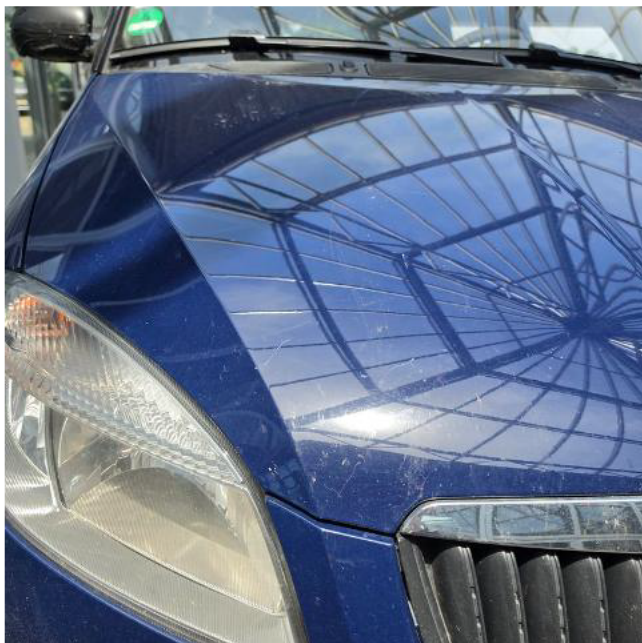
Nr.: 5

| NR. | BEZEICHNUNG | BESCHÄDIGUNGSART / REPARATUR |
|---|---|---|
| 5 | Motorraum | Ölfeucht |

Bauteil: Motorraum

Beschädigungsart: Ölfeucht

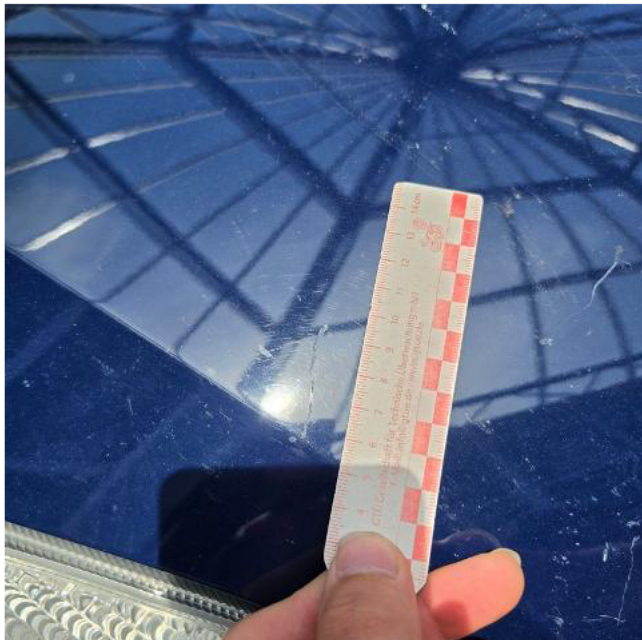
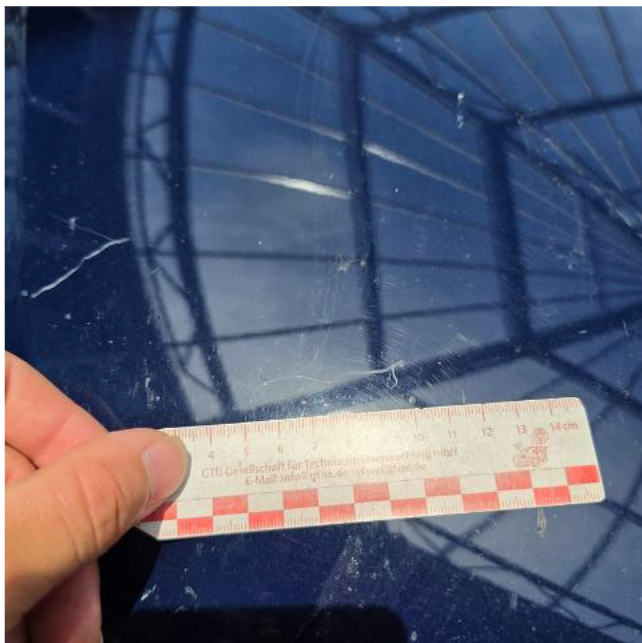
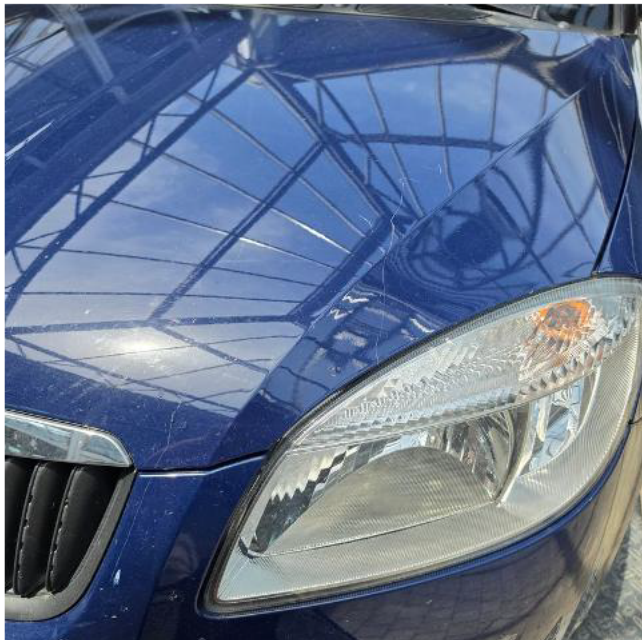
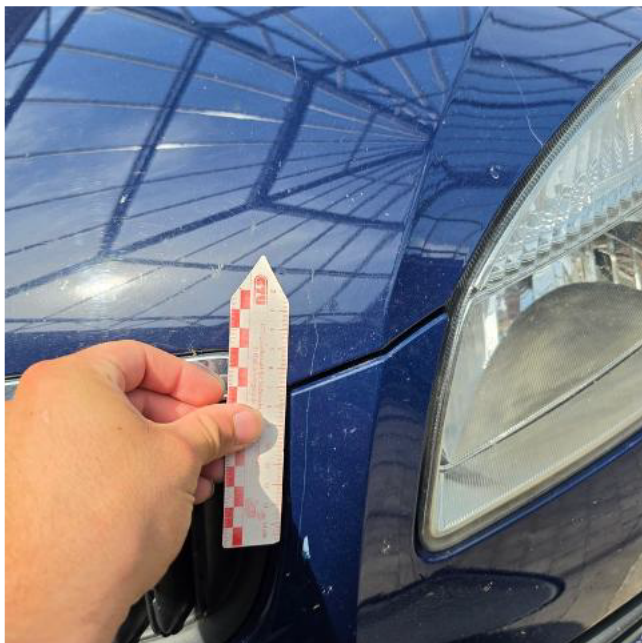
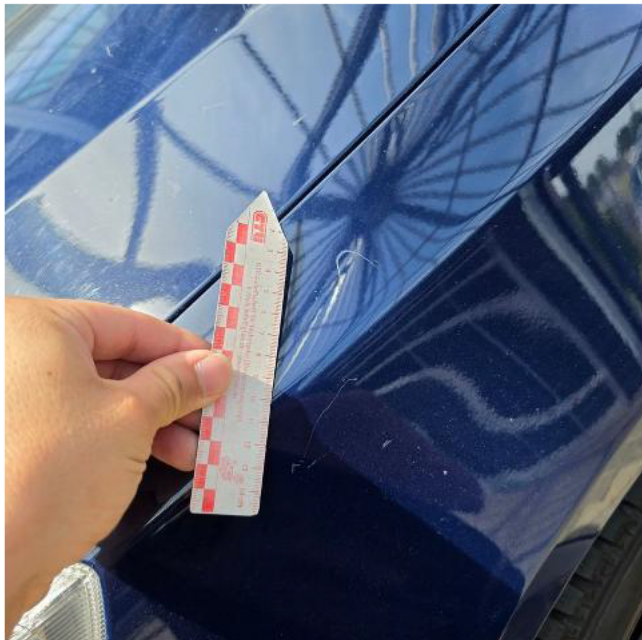
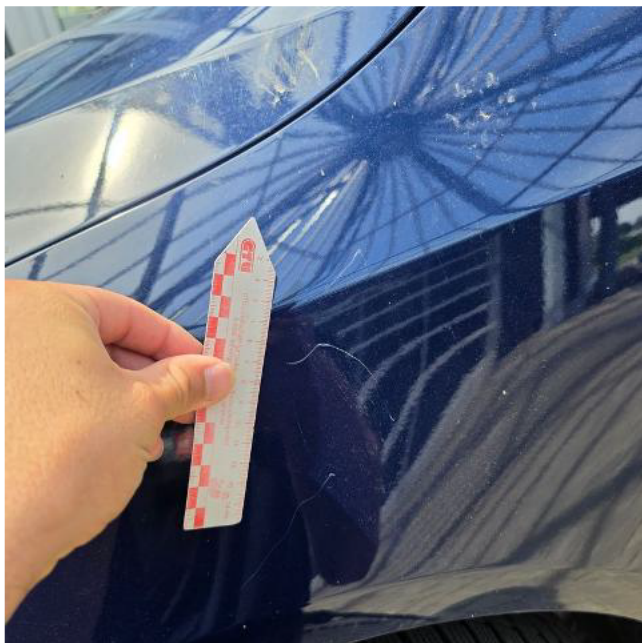
**Nr.: 6**

| NR. | BEZEICHNUNG | BESCHÄDIGUNGSART / REPARATUR |
|---|---|---|
| 6 | Karosserie | Kratzer / Abschürfungen |

**Bauteil:** Karosserie

**Beschädigungsart:** Kratzer /  
Abschürfungen

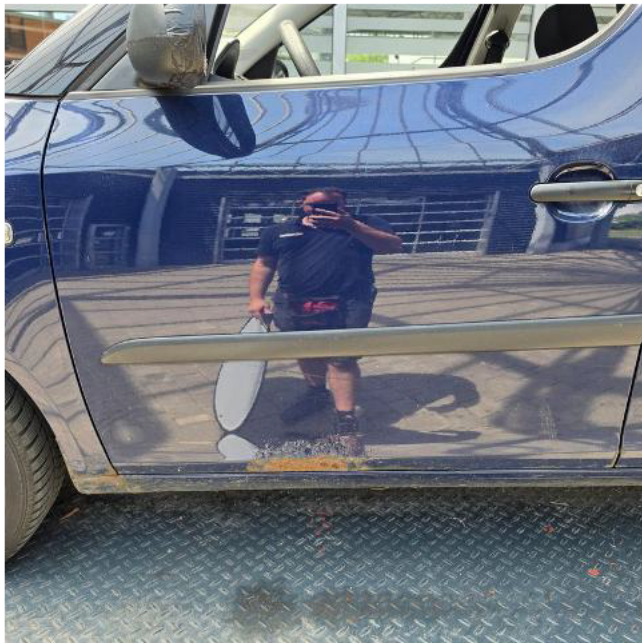
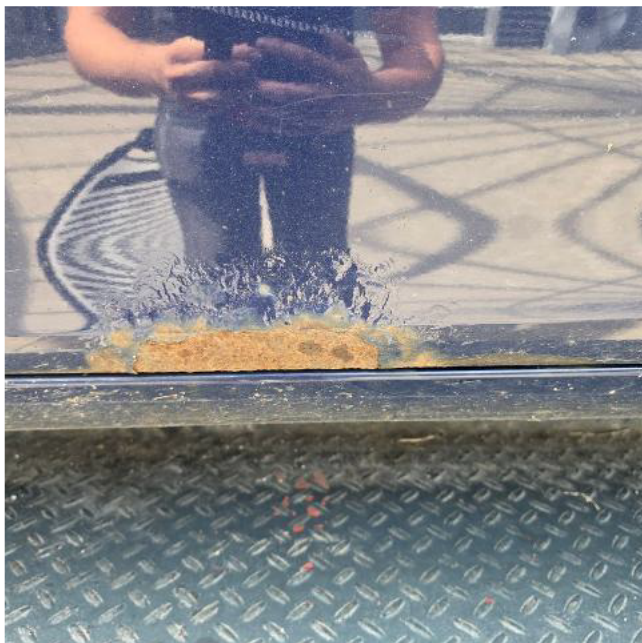
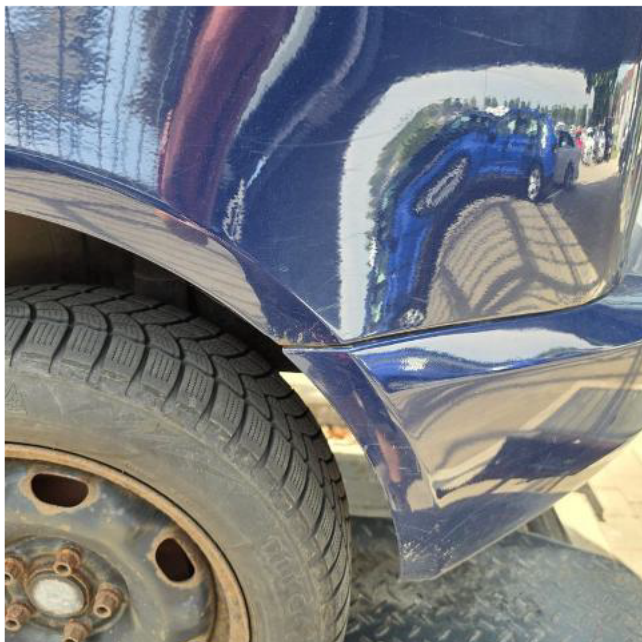
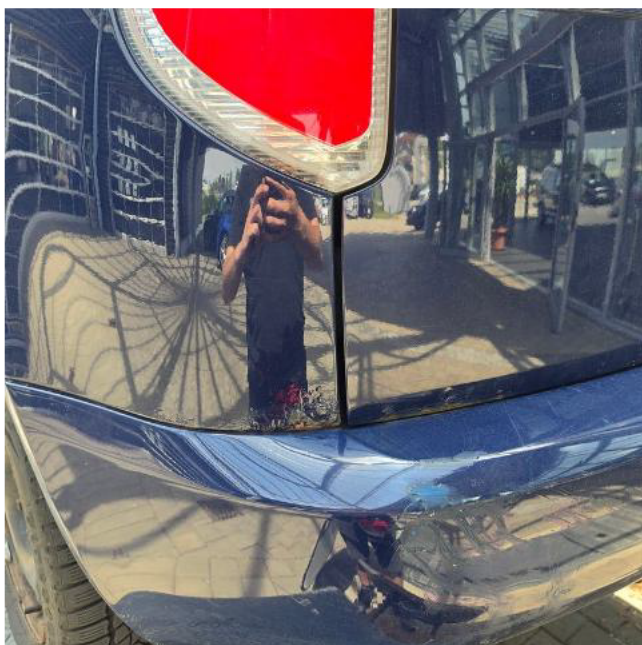
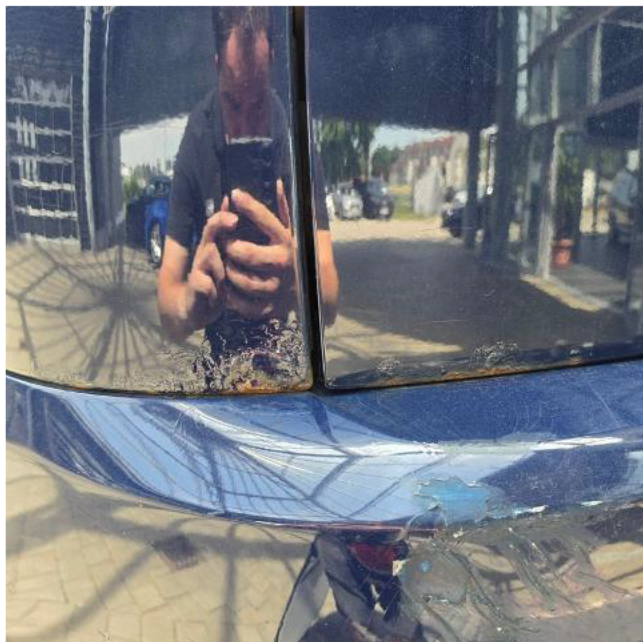
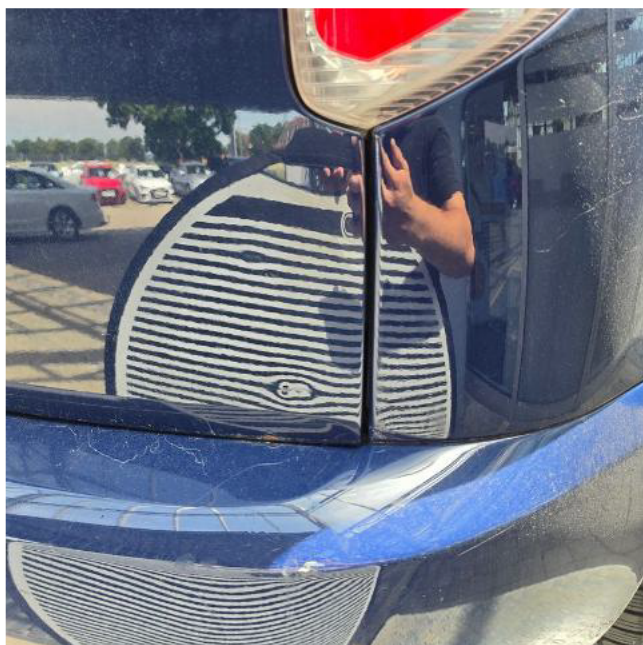
**Nr.: 7**

| NR. | BEZEICHNUNG | BESCHÄDIGUNGSART / REPARATUR |
|---|---|---|
| 7 | Karosserie | Korrosion |

**Bauteil:** Karosserie

**Beschädigungsart:** Korrosion

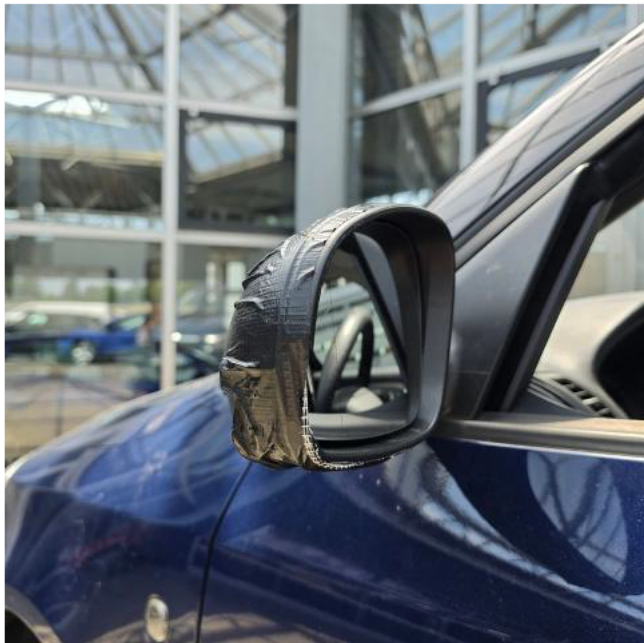
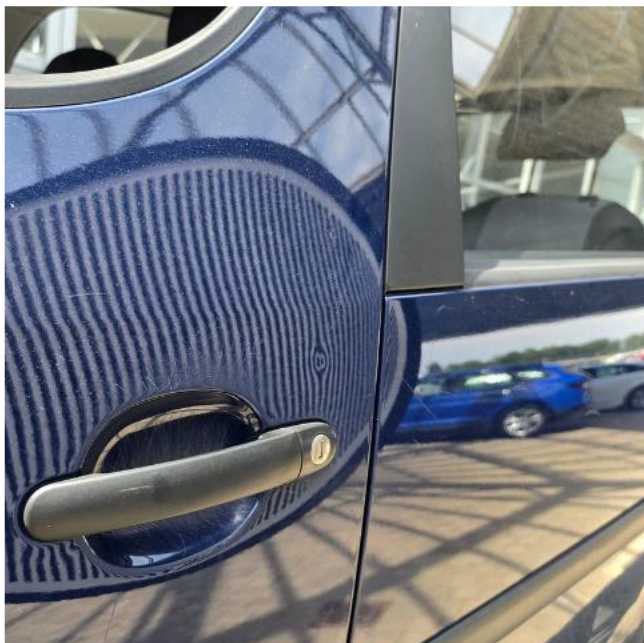
**Nr.: 8**

| NR. | BEZEICHNUNG | BESCHÄDIGUNGSART / REPARATUR |
|---|---|---|
| 8 | Außenspiegel links | Nicht Sach- und fachgerecht |

**Bauteil:** Außenspiegel links

**Beschädigungsart:** Nicht Sach-  
und fachgerecht

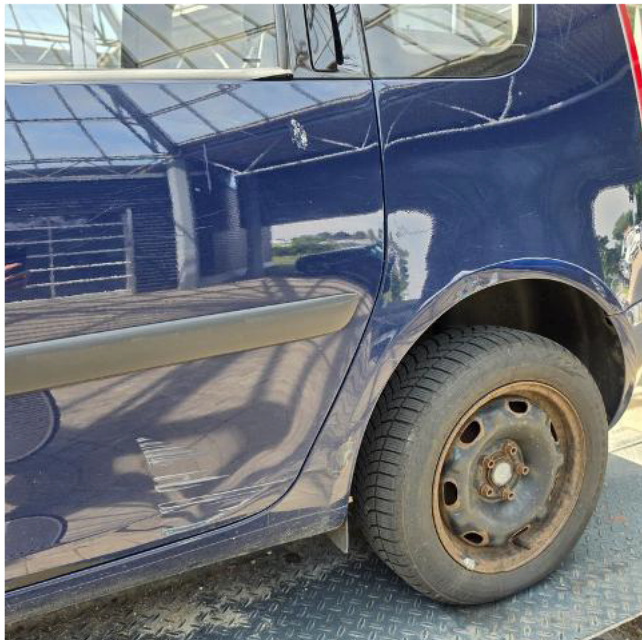
**Nr.: 9**

| NR. | BEZEICHNUNG | BESCHÄDIGUNGSART / REPARATUR |
|---|---|---|
| 9 | Tür vorne links | Delle |

**Bauteil: Tür vorne links**

**Beschädigungsart: Delle**

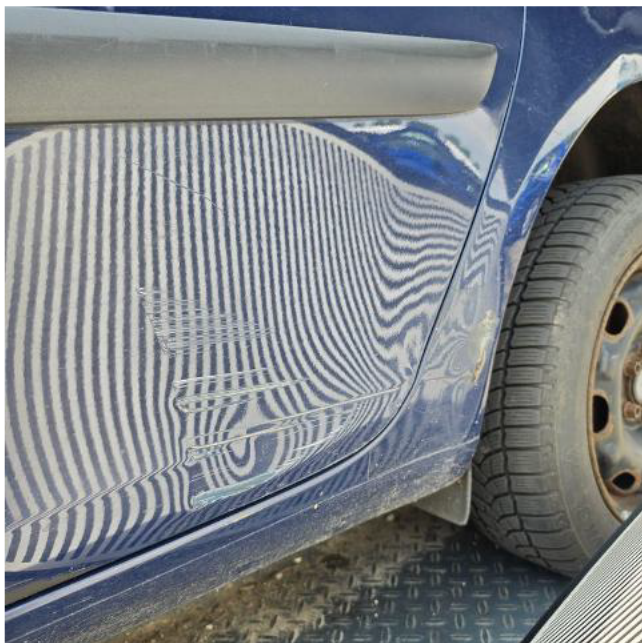
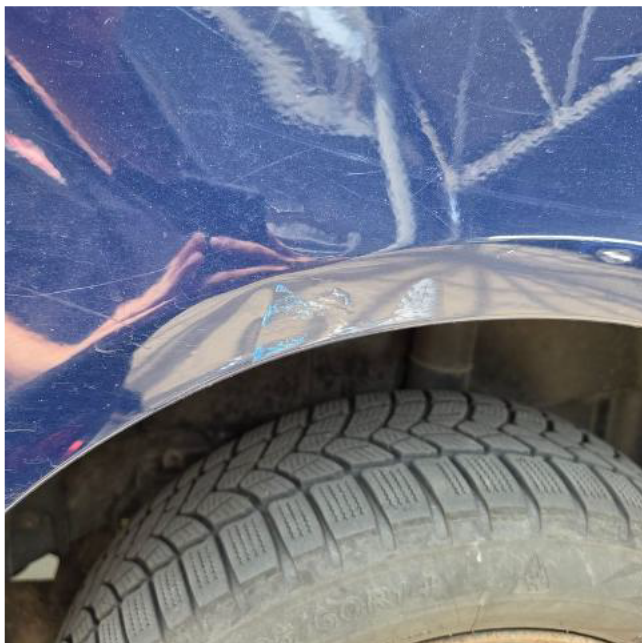
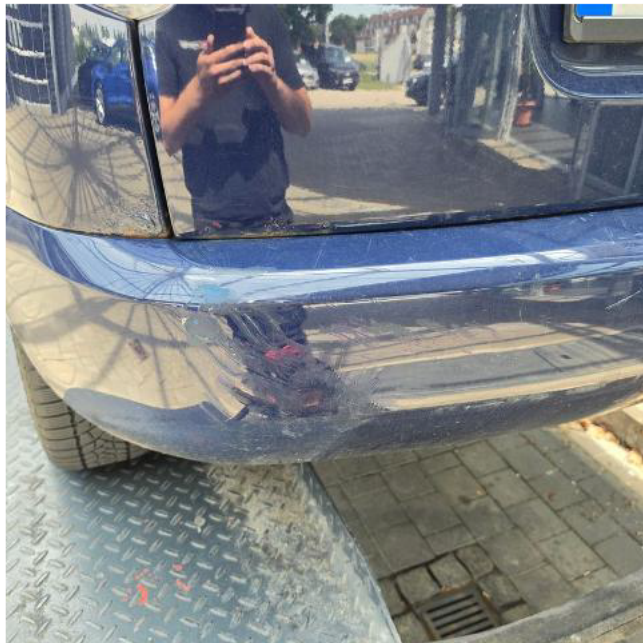
| NR. | BEZEICHNUNG | BESCHÄDIGUNGSART / REPARATUR |
|---|---|---|
| 10 | Karosserie H L | Unfallschaden |

**Nr.: 10**  
**Bauteil:** Karosserie H L  
**Beschädigungsart:**  
Unfallschaden  
**Reparaturweg:**

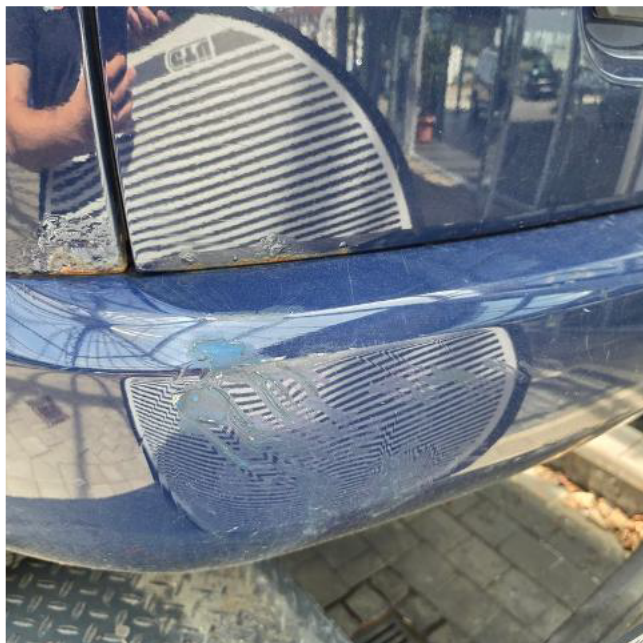
**Nr.: 11**

| NR. | BEZEICHNUNG | BESCHÄDIGUNGSART / REPARATUR |
|---|---|---|
| 11 | Stoßfänger hinten | Abschürfung |

**Bauteil: Stoßfänger hinten**

Abschürfung

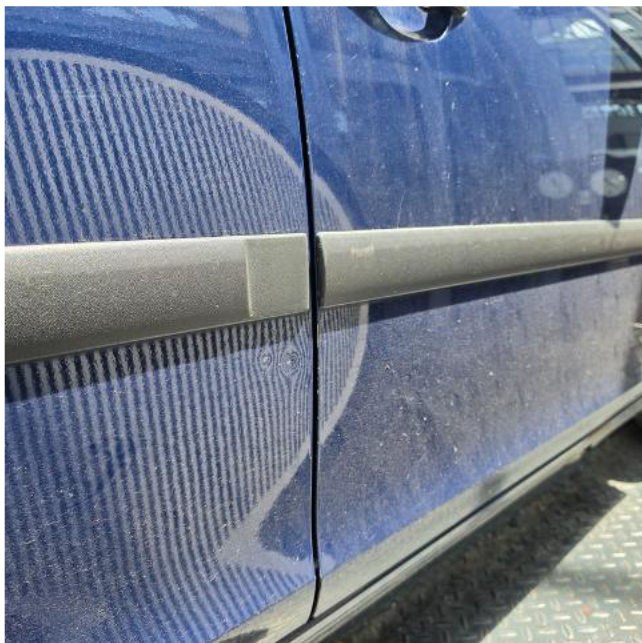
**Nr.: 12**

| NR. | BEZEICHNUNG | BESCHÄDIGUNGSART / REPARATUR |
|---|---|---|
| 12 | Seitenwand hinten rechts | Abschürfung |

**Bauteil:** Seitenwand hinten  
rechts

Abschürfung

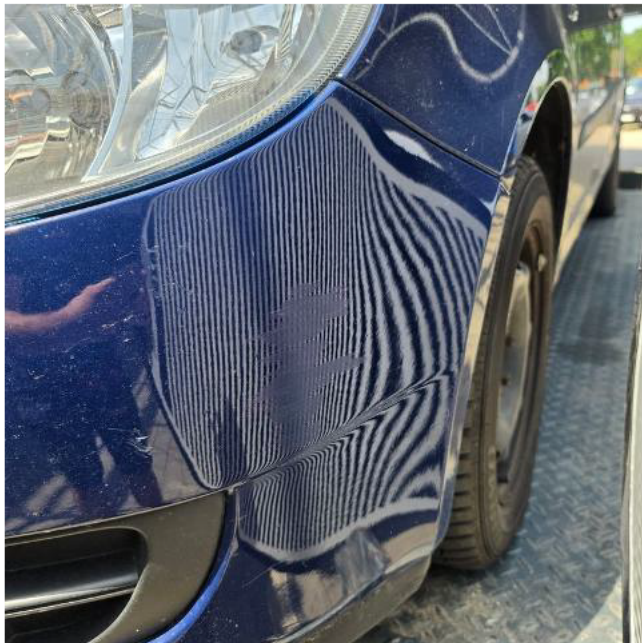
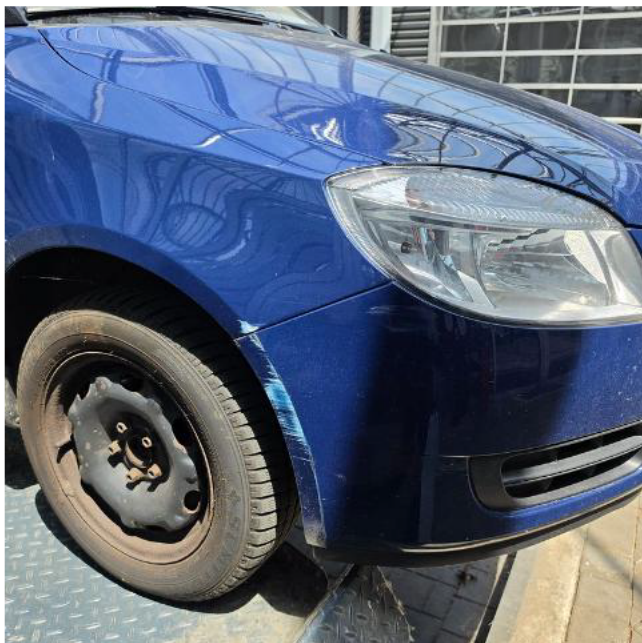
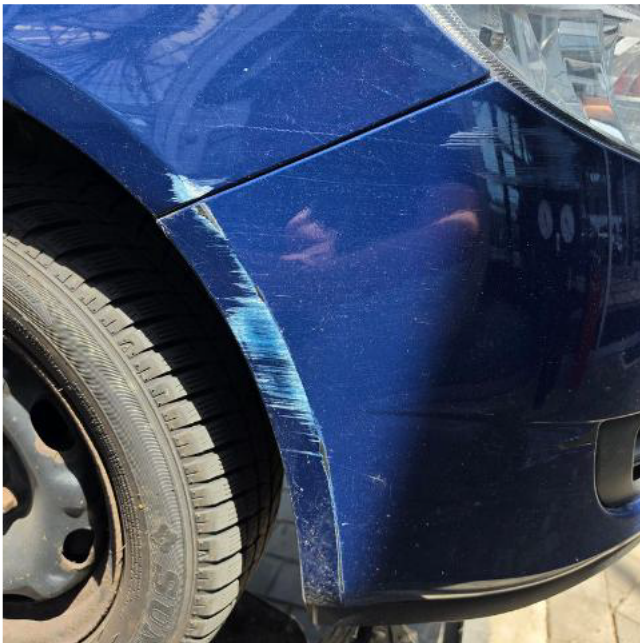
**Nr.: 15**

| NR. | BEZEICHNUNG | BESCHÄDIGUNGSART / REPARATUR |
|---|---|---|
| 15 | Karosserie vorne | Unfallschaden |

**Bauteil:** Karosserie vorne

Unfallschaden

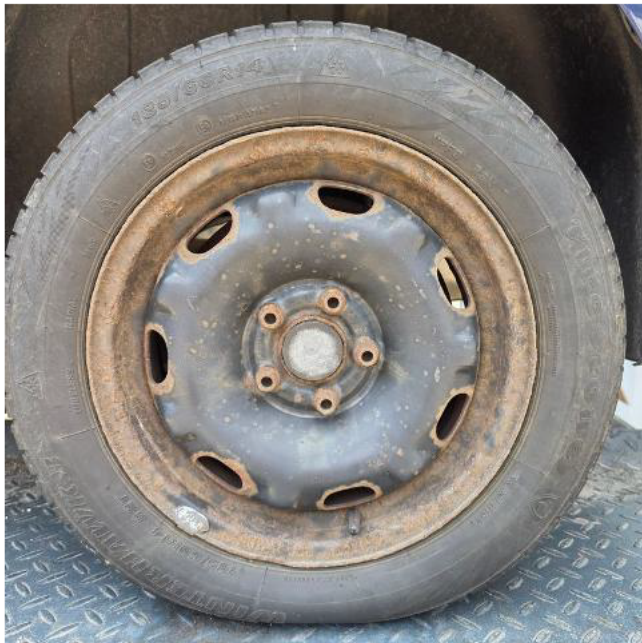
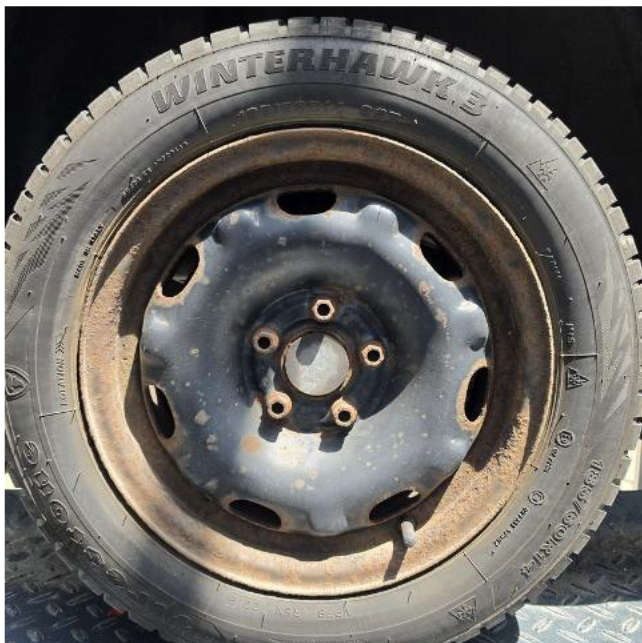
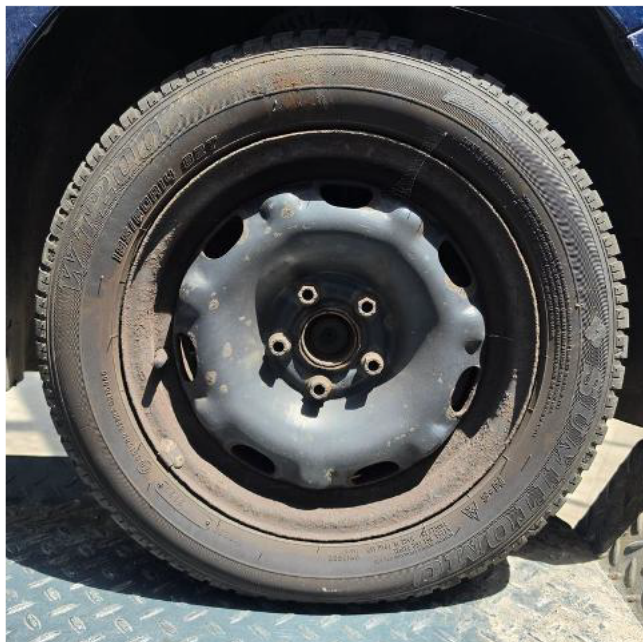
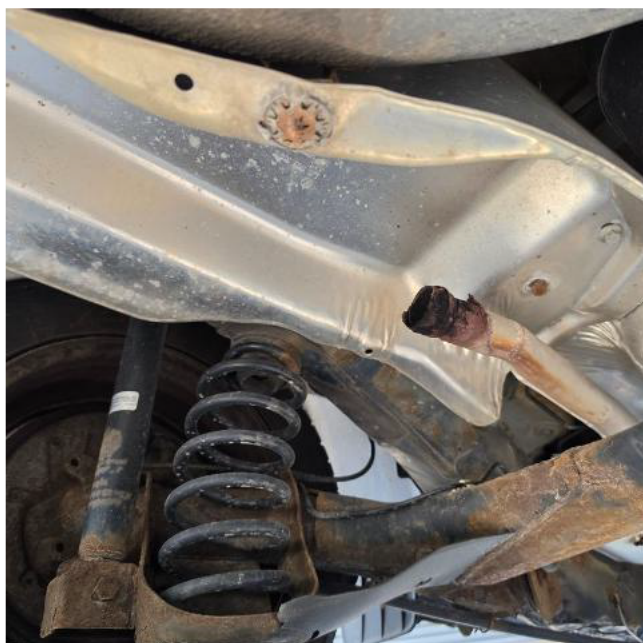
**Nr.: 16**

| NR. | BEZEICHNUNG | BESCHÄDIGUNGSART / REPARATUR |
|---|---|---|
| 16 | 4x Felgen | Korrosion |

**Bauteil: 4x Felgen**

**Beschädigungsart: Korrosion**

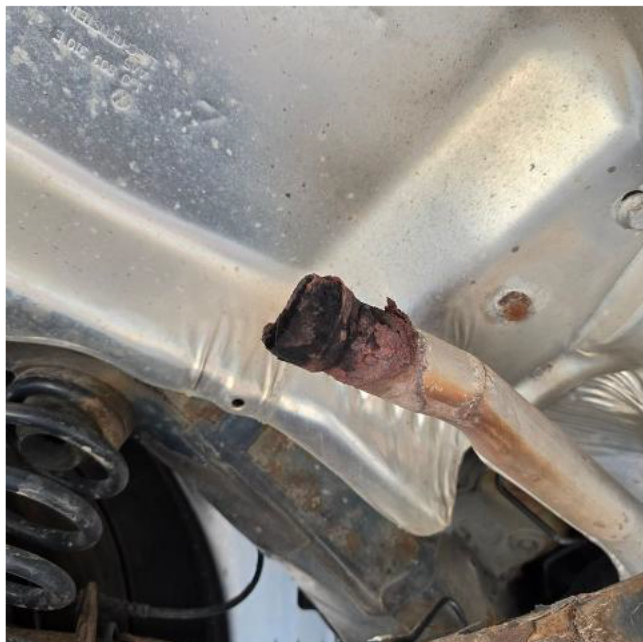
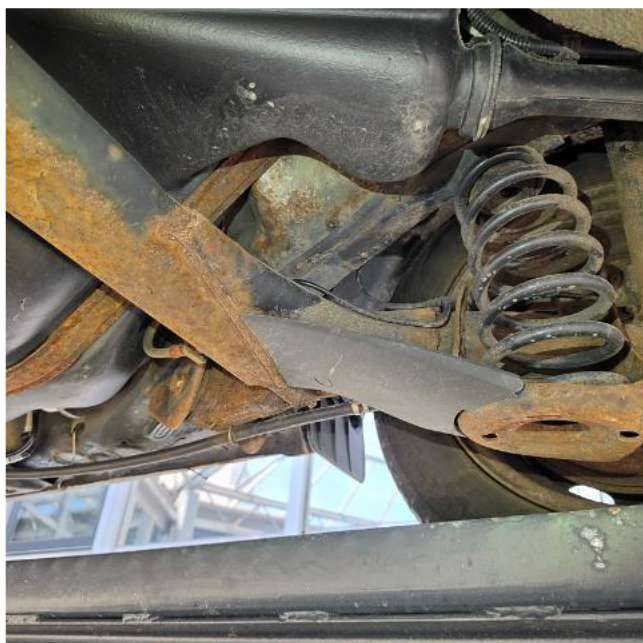
**Nr.: 17**

| NR. | BEZEICHNUNG | BESCHÄDIGUNGSART / REPARATUR |
|---|---|---|
| 17 | Abgasanlage / Endschalldämpfer | Fehlt |

**Bauteil:** Abgasanlage /

Endschalldämpfer

**Beschädigungsart:** Fehlt

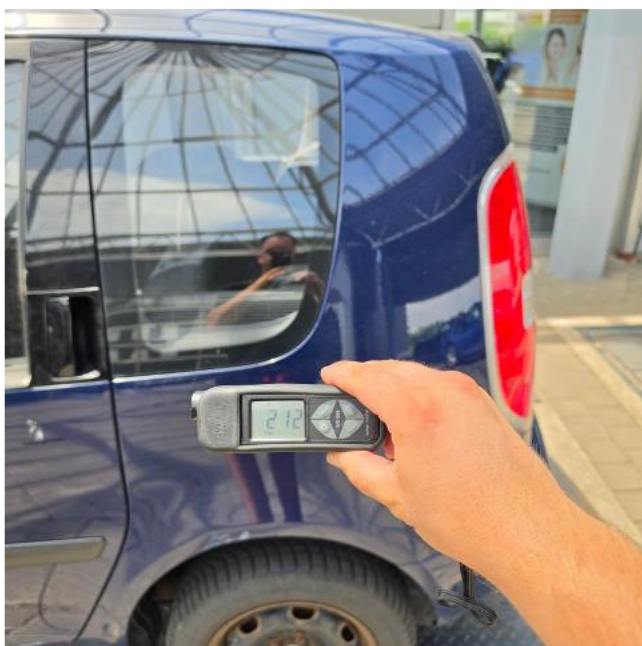
Bild 98

| POSITION | DICKE | BESCHREIBUNG |
|---|---|---|
| Seitenwand hinten links | 212,00 µm | Es sind Spuren einer Nachlackierung erkennbar. |

Seitenwand hinten links: 212µm

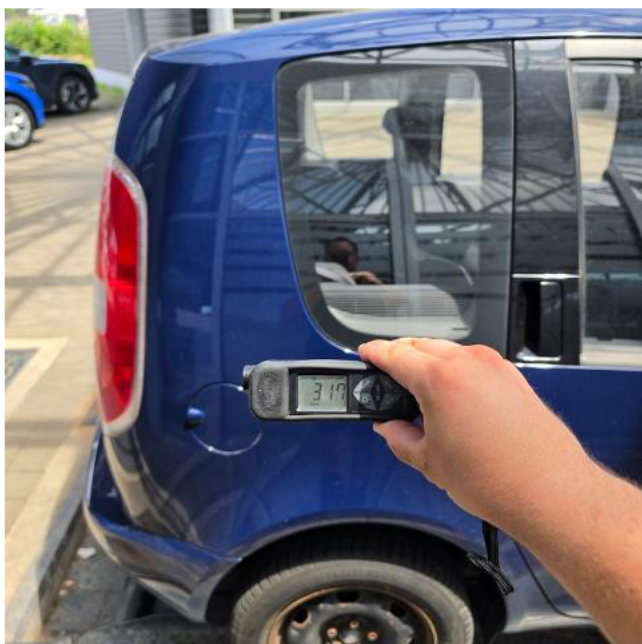
Bild 99

| POSITION | DICKE | BESCHREIBUNG |
|---|---|---|
| Seitenwand hinten rechts | 317,00 µm | Es sind Spuren einer Nachlackierung erkennbar. |

Seitenwand hinten rechts:  
317µm
