**» Übersicht**

| <b>Berichts-Nr:</b> | 10567261 |

| <b>Hersteller:</b> | Volkswagen |
| <b>Modell:</b> | Golf |

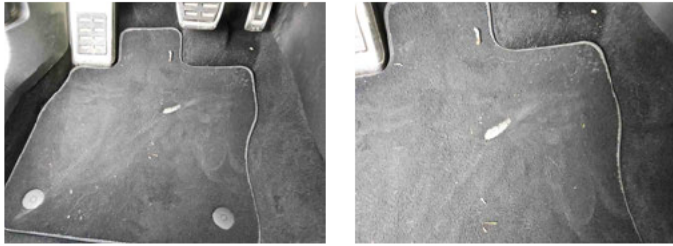
| Nr | Bauteil | Schadensbeschreibung | Reparaturempfehlung |
|---|---|---|---|
| 2 | Fußmatten | Verschlissen | Akzeptabel (Gebrauchsspur) |

## 2 - Fußmatten - Verschlissen - Akzeptabel (Gebrauchsspur)

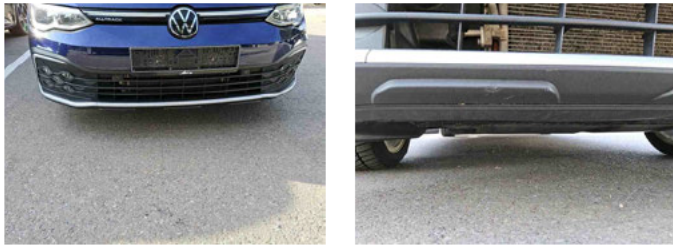
| Nr | Bauteil | Schadensbeschreibung | Reparaturempfehlung |
|---|---|---|---|
| 3 | Stoßfängerspoiler vorne | Kratzer | Akzeptabel (Gebrauchsspur) |

## 3 - Stoßfängerspoiler vorne - Kratzer - Akzeptabel (Gebrauchsspur)

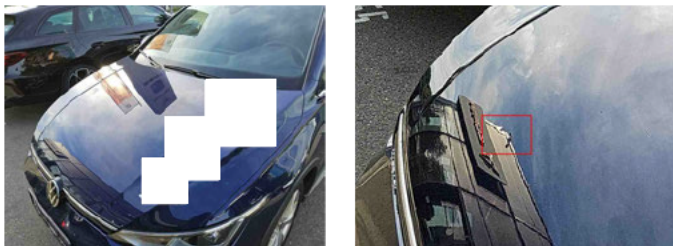
| Nr | Bauteil | Schadensbeschreibung | Reparaturempfehlung |
|---|---|---|---|
| 4 | Motorhaube | Delle(n) | Akzeptabel (Gebrauchsspur) |

## 4 - Motorhaube - Delle(n) - Akzeptabel (Gebrauchsspur)

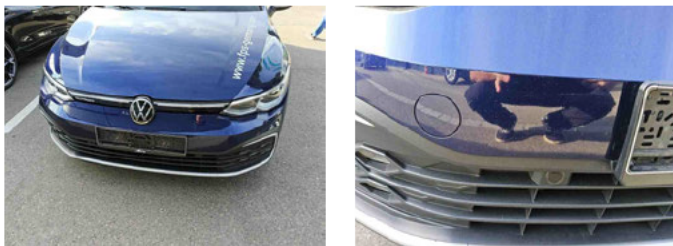
| Nr | Bauteil | Schadensbeschreibung | Reparaturempfehlung |
|---|---|---|---|
| 5 | Stoßfänger vorne | Steinschlag | Akzeptabel (Gebrauchsspur) |

## 5 - Stoßfänger vorne - Steinschlag - Akzeptabel (Gebrauchsspur)

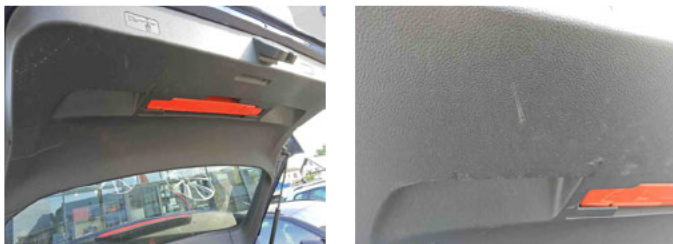
| Nr | Bauteil | Schadensbeschreibung | Reparaturempfehlung |
|---|---|---|---|
| 6 | Heckklappenverkleidung | Kratzer | Akzeptabel (Gebrauchsspur) |

## 6 - Heckklappenverkleidung - Kratzer - Akzeptabel (Gebrauchsspur)
