**Fahrzeug:** **BMW 5er-Reihe 530e xDrive Touring A Kombi 5-türig 1998 ccm 292 PS / 215 KW  
Elektrisch 8-Gang Automatik**

## Zustandsbericht

**TÜV SÜD Auto Service GmbH**  
Römeräcker 1  
76351 Linkenheim - Hochstetten

Inspection date: 6 Aug 2026  
**Protocol number: 46929938**  
Delivery date: 6 Aug 2026

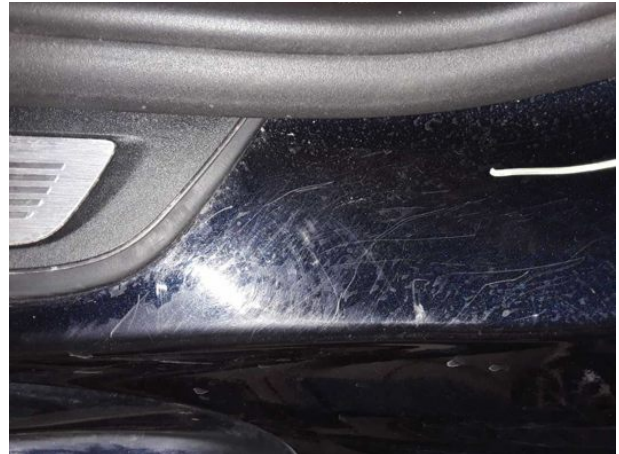
| No. | Component group | Description |
|---|---|---|
| 1 | Side panel - rear left side | Sill - Scratched - Smart repair |

**Damage #1:** Side panel - rear left side: Sill - Scratched - Smart repair

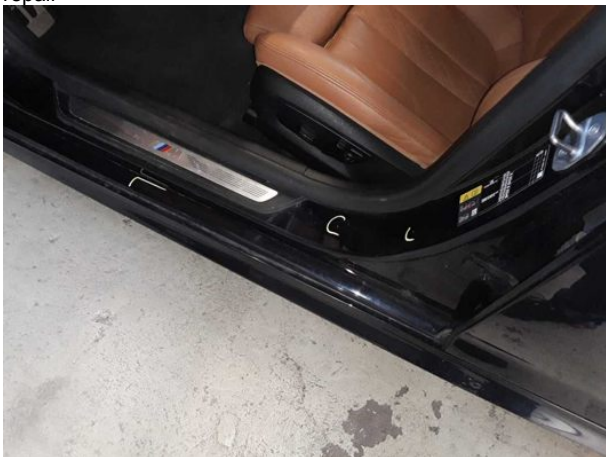
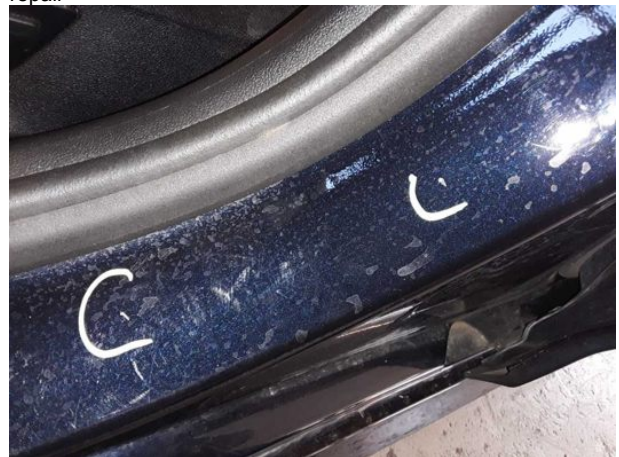
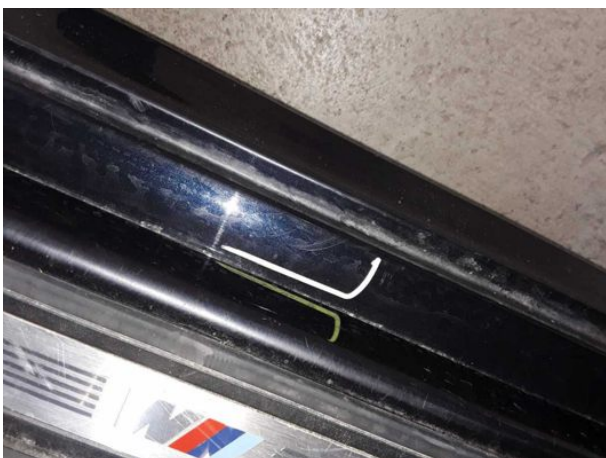
| No. | Component group | Description |
|---|---|---|
| 2 | Sill - left side | Sill - Scratched - Smart repair |

**Damage #2:** Sill - left side: Sill - Scratched - Smart repair

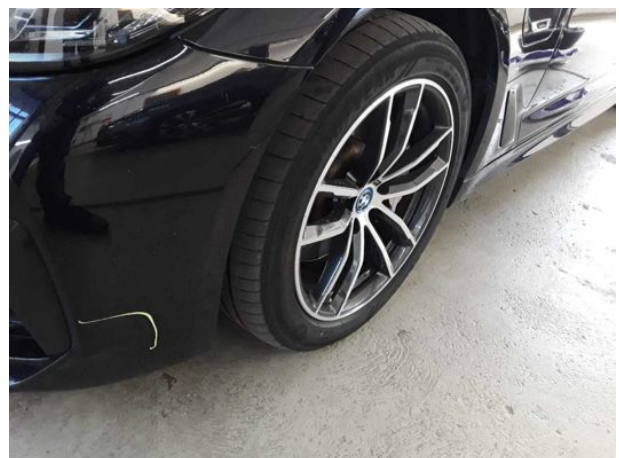
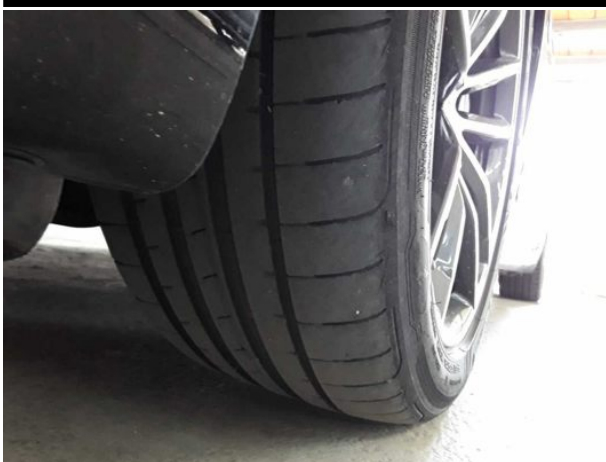
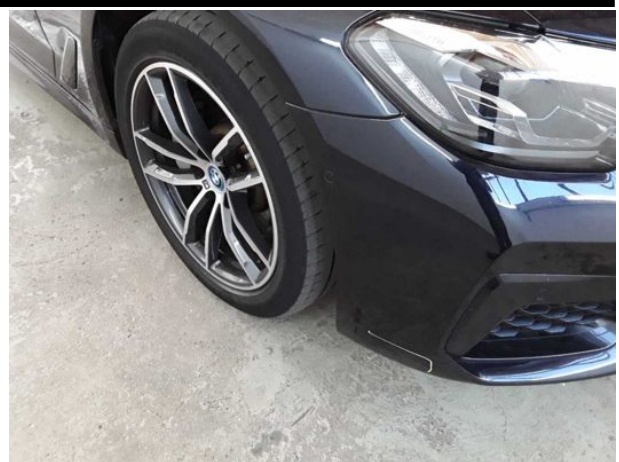
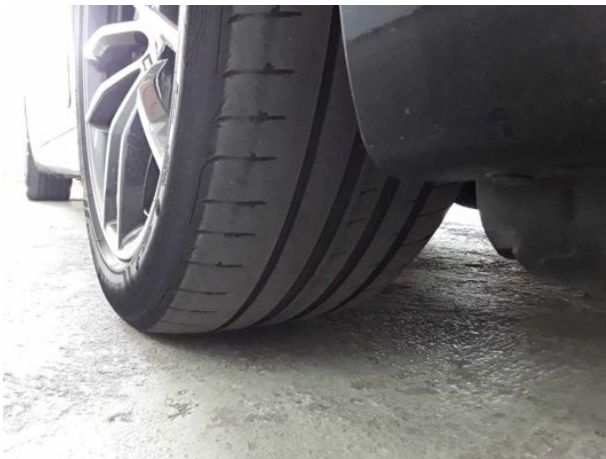
| No. | Component group | Description |
|---|---|---|
| 4 | Wheel / tyres | Tyre - front - Worn - Replace |

| Axle | Tyre size | Manufacturer | Type of tyre | Tread depth | Roadworthy | Permissibility |
|---|---|---|---|---|---|---|
| 1 | 245/45 R18 100Y | Goodyear | Summer tyres | 0mm - 0mm | Not o.k. | |

**Damage #4:** Wheel / tyres: Tyre - front - Worn - Replace

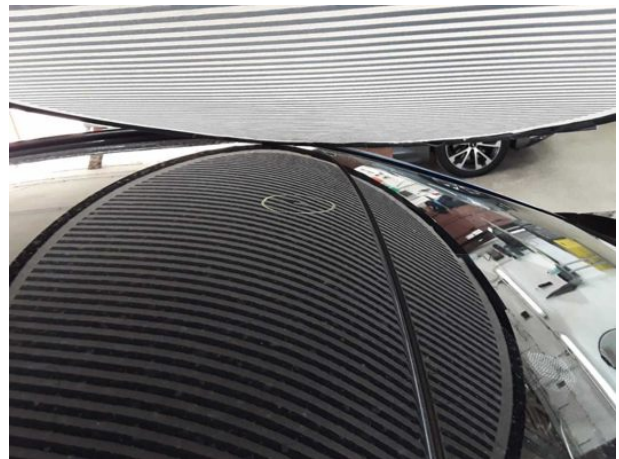
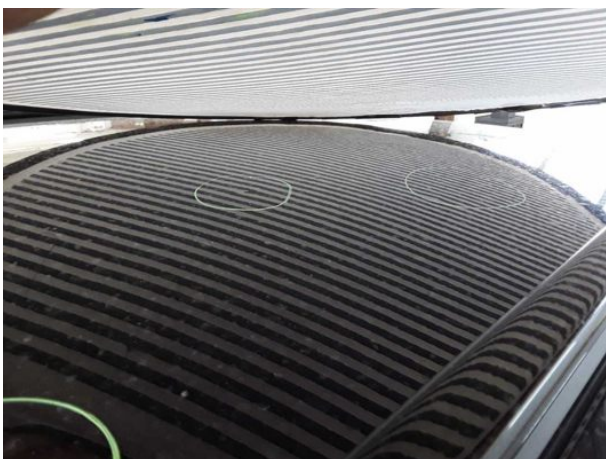
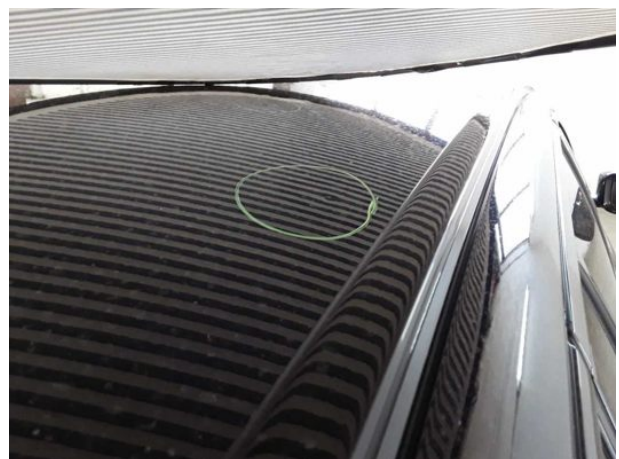
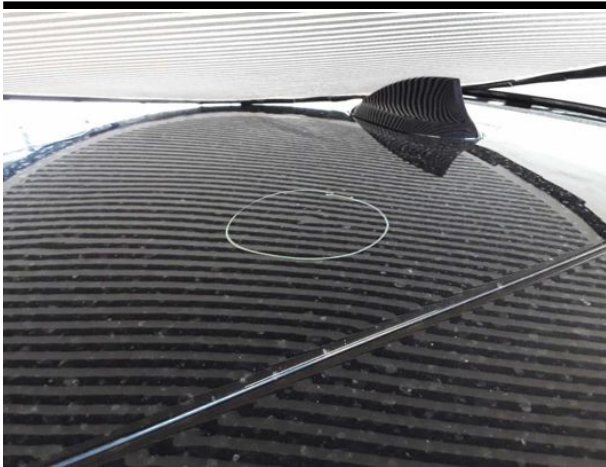
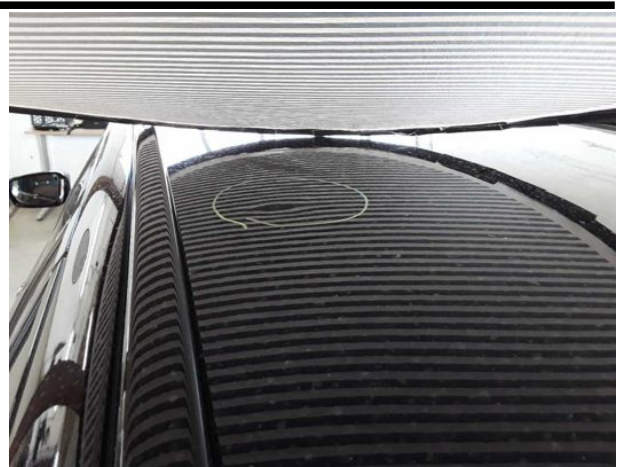
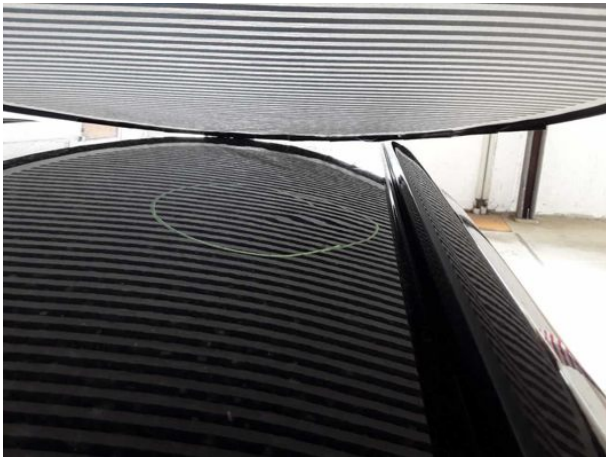
| No. | Component group | Description |
|---|---|---|
| 5 | Roof | Roof - dent(s) - Smooth repair work |

**Damage #5:** Roof: Roof - dent(s) - Smooth repair work

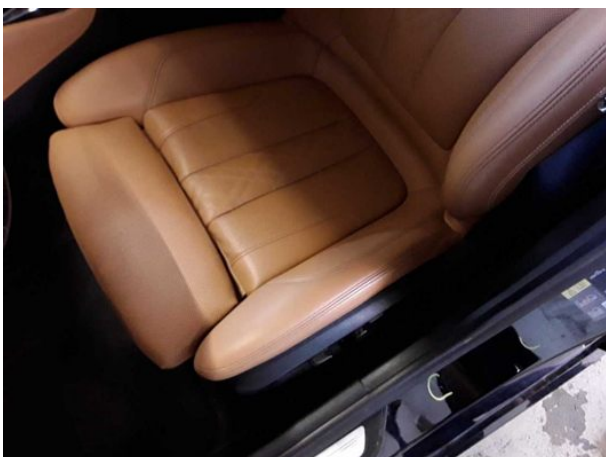
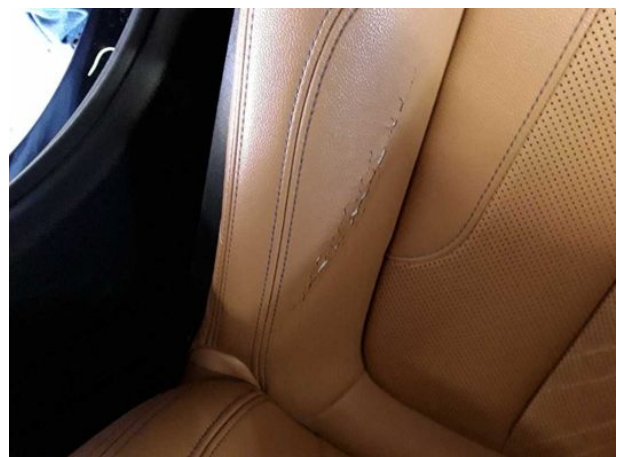
| No. | Component group | Description |
|---|---|---|
| 6 | Seat - front | Seat cover - left side - Broken / torn - Replace |

**Damage #6:** Seat - front: Seat cover - left side - Broken / torn - Replace

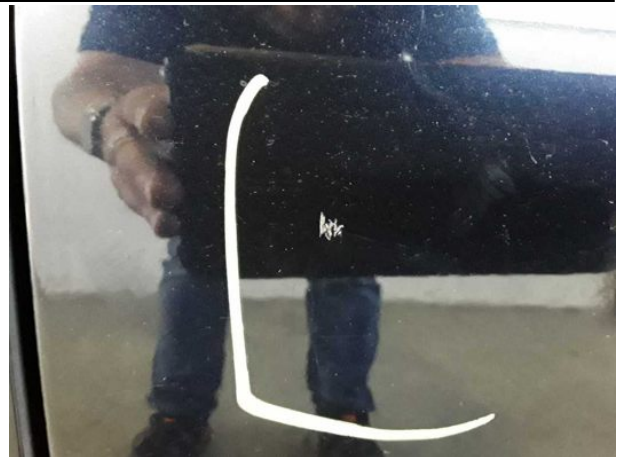
| No. | Component group | Description |
|---|---|---|
| 7 | Mudguard - right side | Mudguard - right side - Scratched - Paint |

**Damage #7:** Mudguard - right side: Mudguard - right side - Scratched - Paint

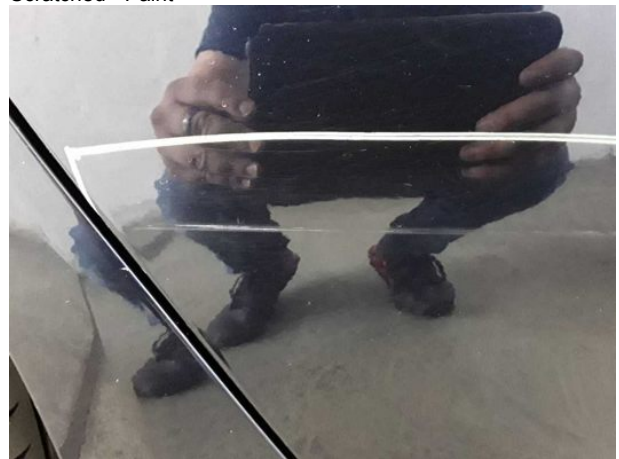
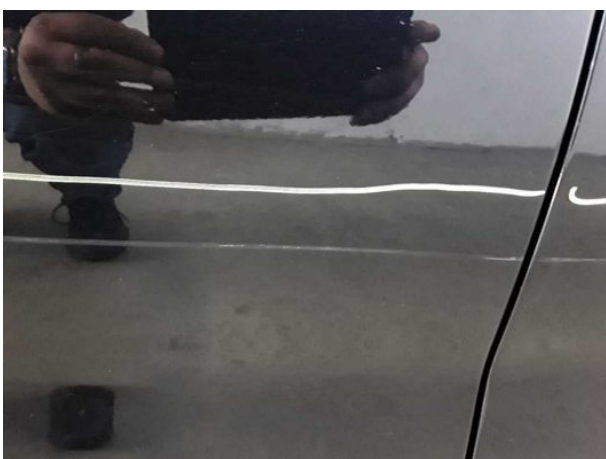
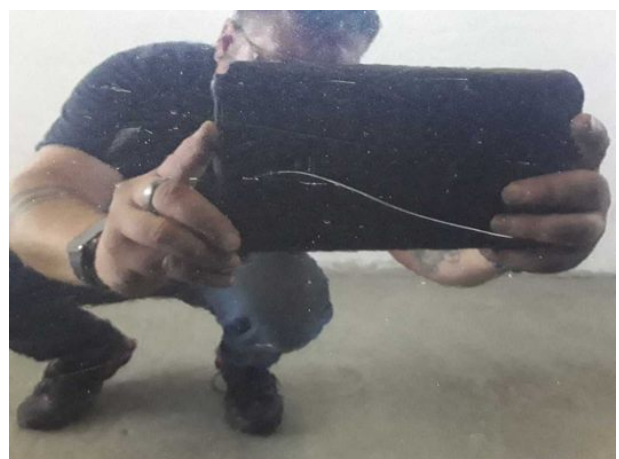
| No. | Component group | Description |
|---|---|---|
| 8 | Door - rear right side | Door - Scratched - Paint |

**Damage #8:** Door - rear right side: Door - Scratched - Paint

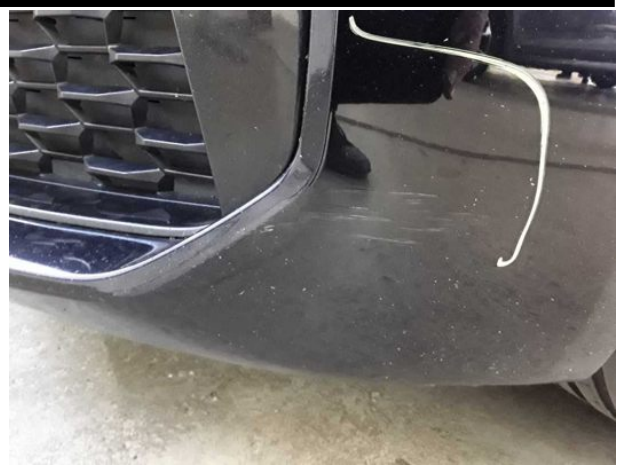
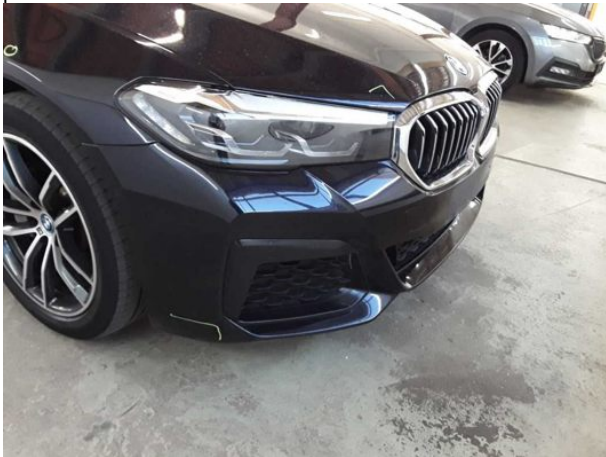
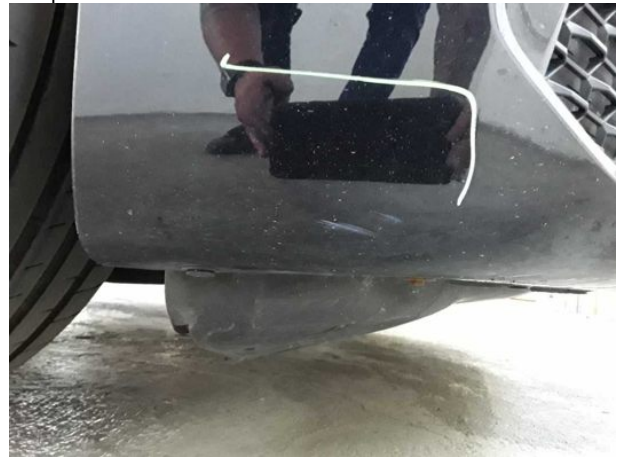
| No. | Component group | Description |
|---|---|---|
| 9 | Front bumper | Front bumper - Scratched - Repair and paint |

**Damage #9:** Front bumper: Front bumper - Scratched - Repair and paint

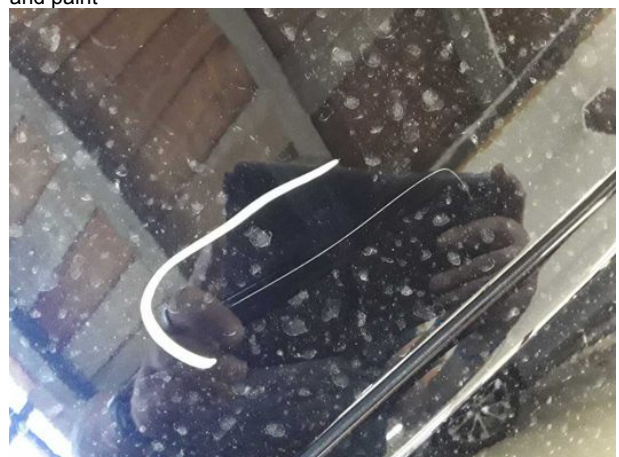
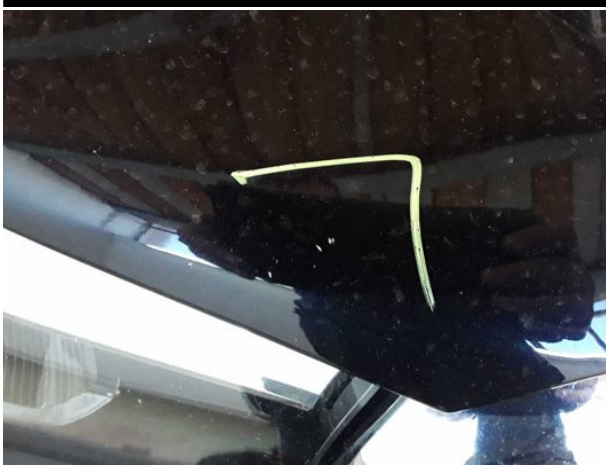
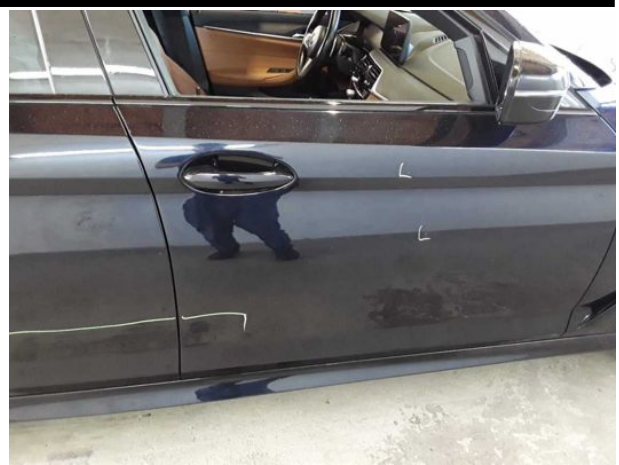
| No. | Component group | Description |
|---|---|---|
| 10 | Bonnet | Bonnet - Scratched - Paint |

**Damage #10:** Bonnet: Bonnet - Scratched - Paint

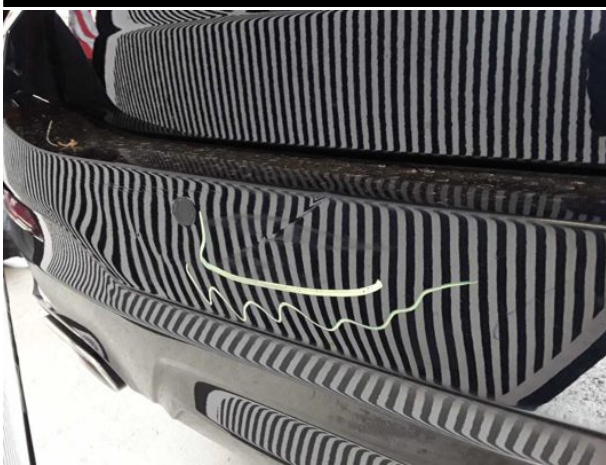
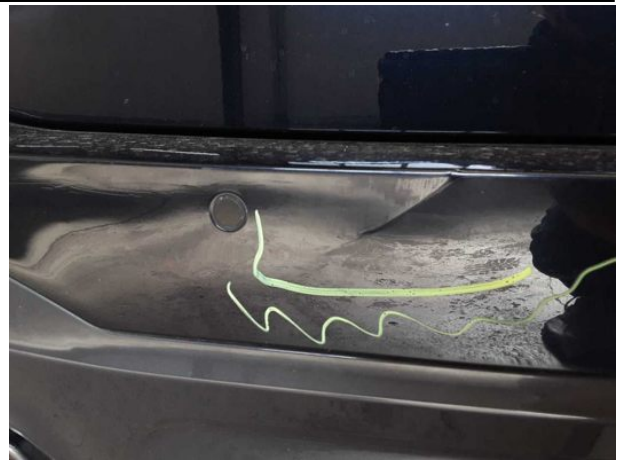
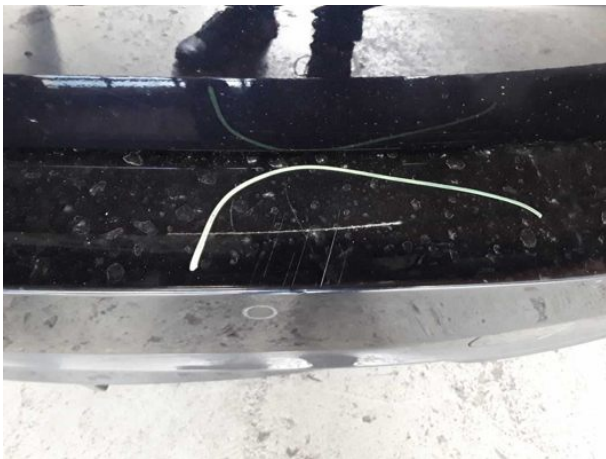
| No. | Component group | Description |
|---|---|---|
| 12 | Rear bumper | Rear bumper - Deformed - Replace |

**Damage #12:** Rear bumper: Rear bumper - Deformed - Replace
