## Expertise

Verkaufsgutachten

Mercedes-Benz Sprinter

**Fahrgestellnummer** W1V9106231P510003

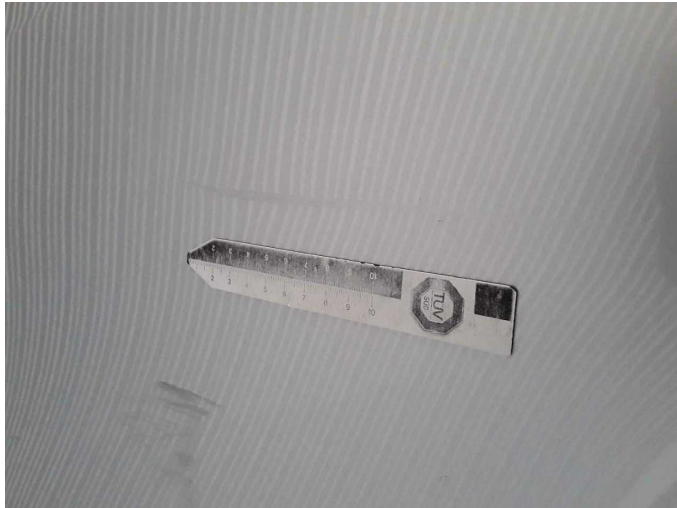
| Nr. | Bauteilgruppe | Beschreibung | Kosten (netto) | Minderwert |
|---|---|---|---|---|
| 1 | Kotflügel links | Kotflügel links - Delle / Lackschaden - instandsetzen/lackieren (S3) | 0,00 € | 0,00 € |

**Beschädigung 1:** Kotflügel links: Kotflügel links - Delle / Lackschaden - instandsetzen/lackieren (S3)

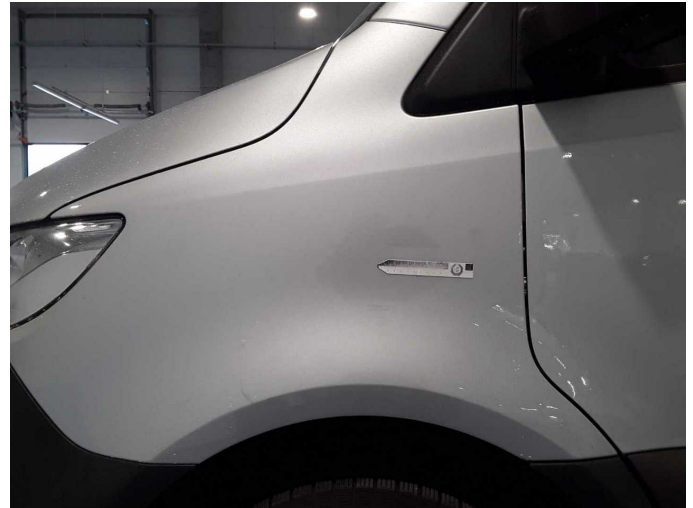
**Beschädigung 1:** Kotflügel links: Kotflügel links - Delle / Lackschaden - instandsetzen/lackieren (S3)

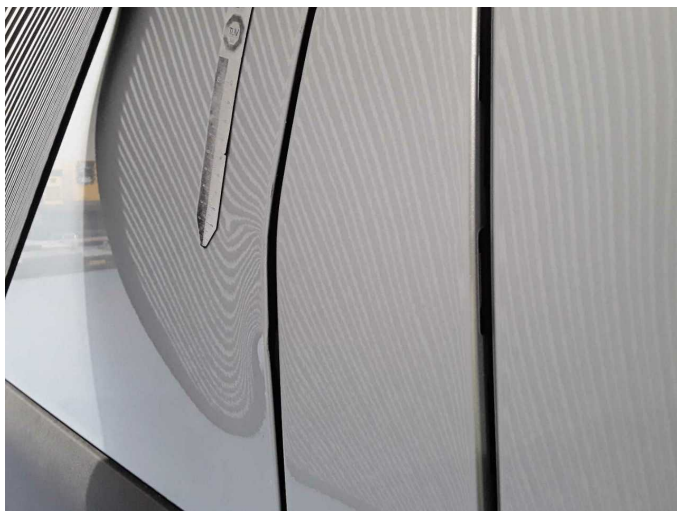
| Nr. | Bauteilgruppe | Beschreibung | Kosten (netto) | Minderwert |
|---|---|---|---|---|
| 2 | Tür vorn links | Tür - beschädigt - erneuern | 0,00 € | 0,00 € |

**Beschädigung 2:** Tür vorn links: Tür - beschädigt - erneuern

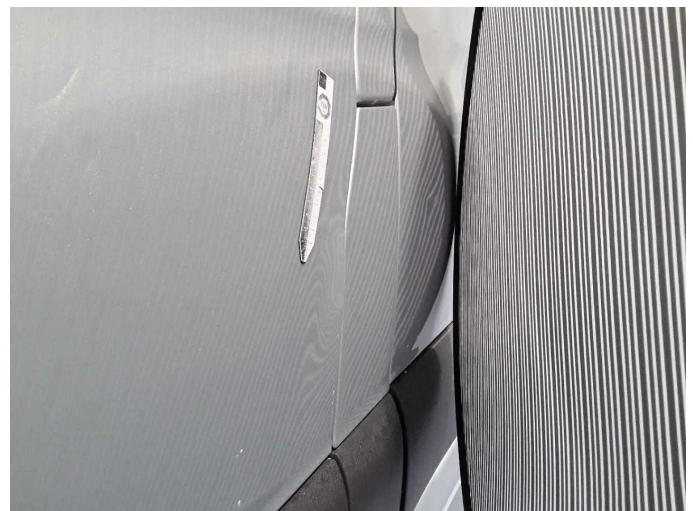
**Beschädigung 2:** Tür vorn links: Tür - beschädigt - erneuern

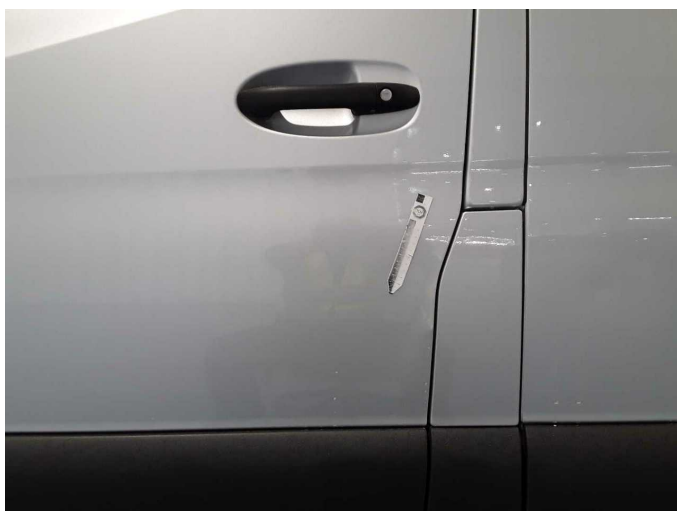
**Beschädigung 2:** Tür vorn links: Tür - beschädigt - erneuern

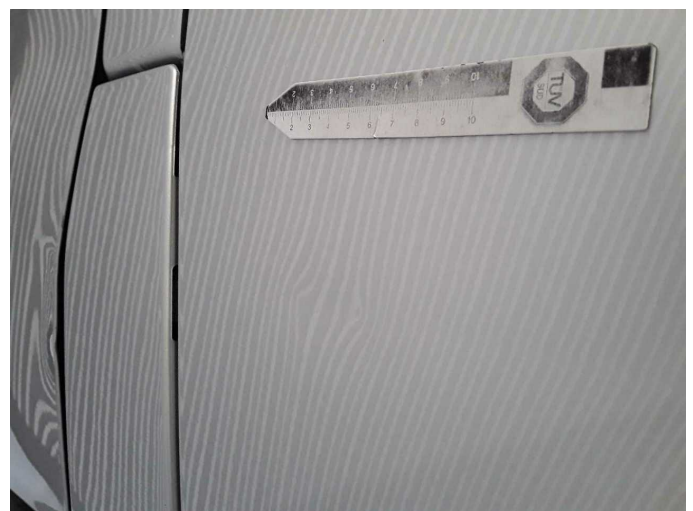
| Nr. | Bauteilgruppe | Beschreibung | Kosten (netto) | Minderwert |
|---|---|---|---|---|
| 3 | Seitenwand links | Seitenwand - Delle / Lackschaden - instandsetzen/lackieren (S3) | 0,00 € | 0,00 € |

**Beschädigung 3:** Seitenwand links: Seitenwand - Delle / Lackschaden - instandsetzen/lackieren (S3)

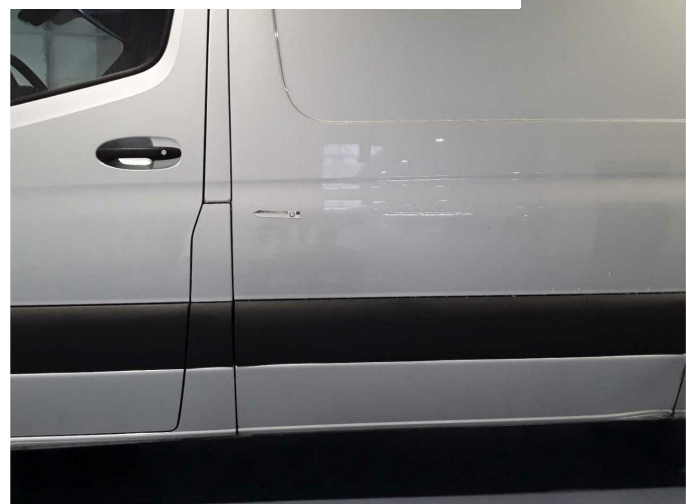
**Beschädigung 3:** Seitenwand links: Seitenwand - Delle / Lackschaden - instandsetzen/lackieren (S3)

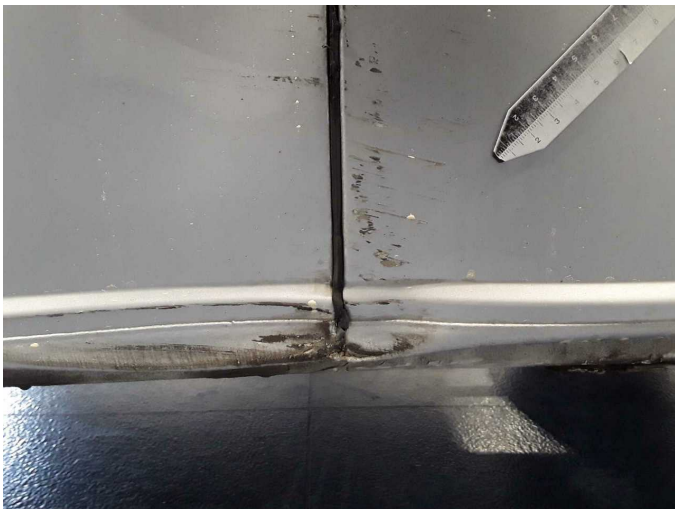
| Nr. | Bauteilgruppe | Beschreibung | Kosten (netto) | Minderwert |
|---|---|---|---|---|
| 4 | Schweller links | Schweller - beschädigt - erneuern | 0,00 € | 0,00 € |

**Beschädigung 4:** Schweller links: Schweller - beschädigt - erneuern

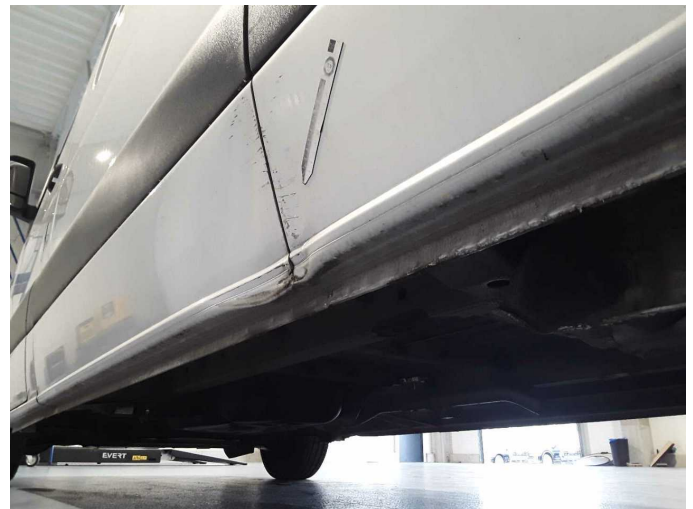
**Beschädigung 4:** Schweller links: Schweller - beschädigt - erneuern

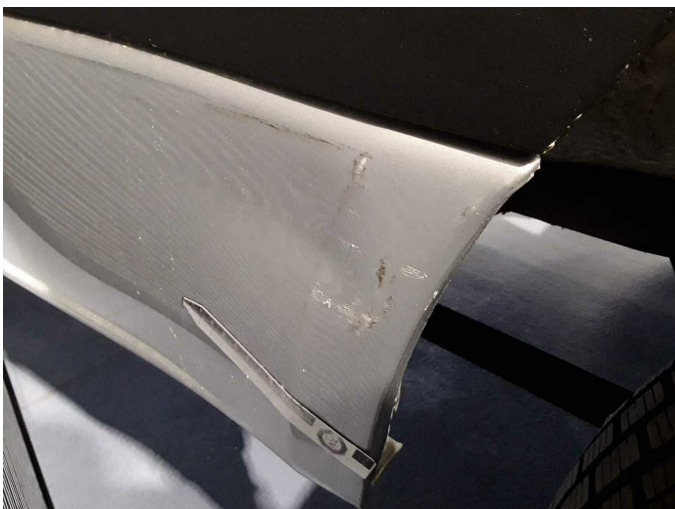
**Beschädigung 4:** Schweller links: Schweller - beschädigt - erneuern

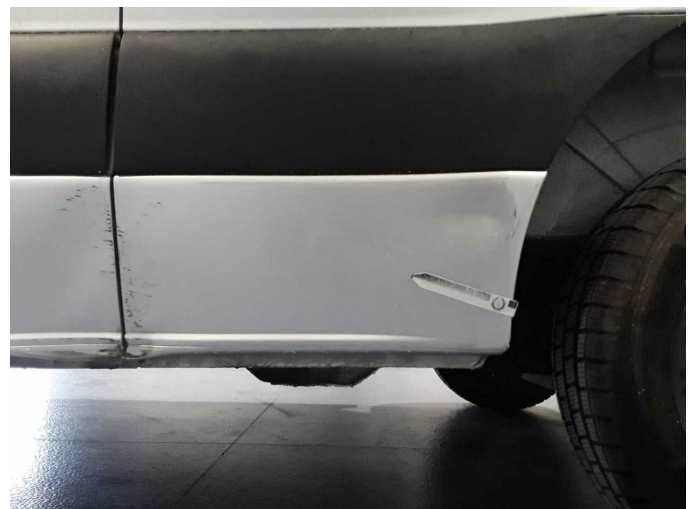
**Beschädigung 4:** Schweller links: Schweller - beschädigt - erneuern

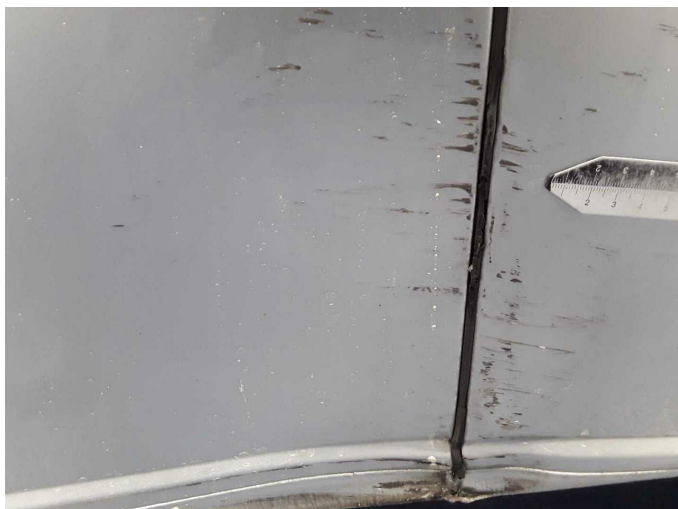
**Beschädigung 4:** Schweller links: Schweller - beschädigt - erneuern

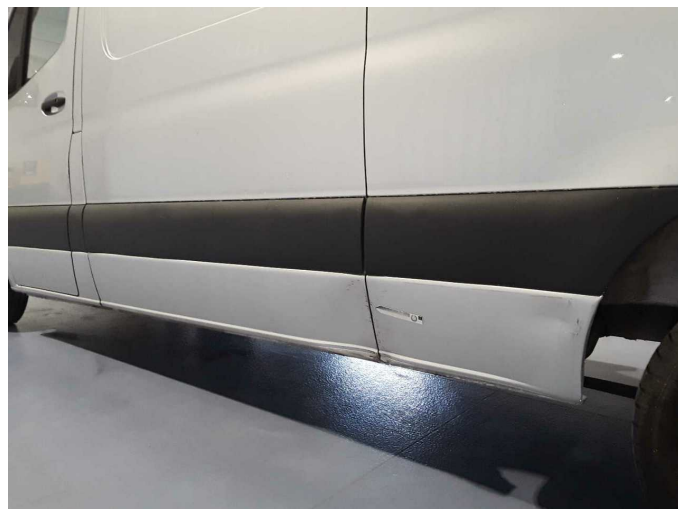
**Beschädigung 4:** Schweller links: Schweller - beschädigt - erneuern

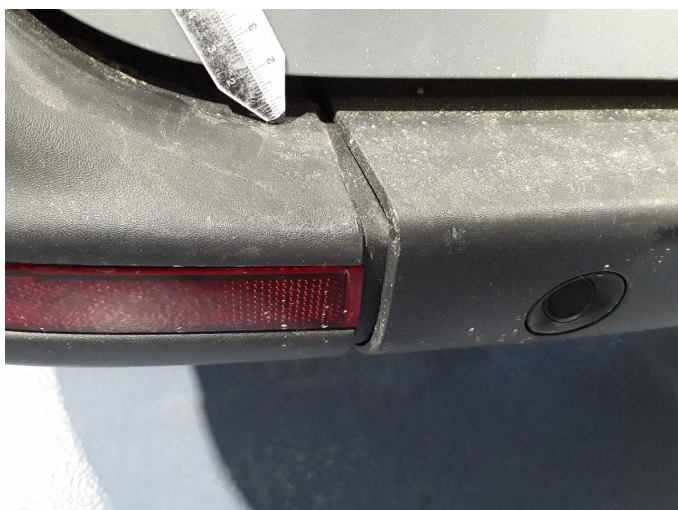
| Nr. | Bauteilgruppe | Beschreibung | Kosten (netto) | Minderwert |
|---|---|---|---|---|
| 5 | Stoßfänger vorn | Schutzleiste links - beschädigt - erneuern | 0,00 € | 0,00 € |

**Beschädigung 5:** Stossfänger vorn: Schutzleiste links - beschädigt - erneuern

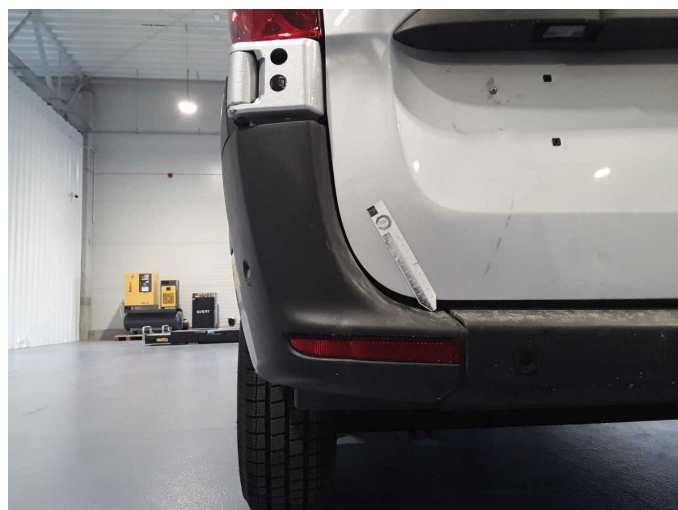
**Beschädigung 5:** Stossfänger vorn: Schutzleiste links - beschädigt - erneuern

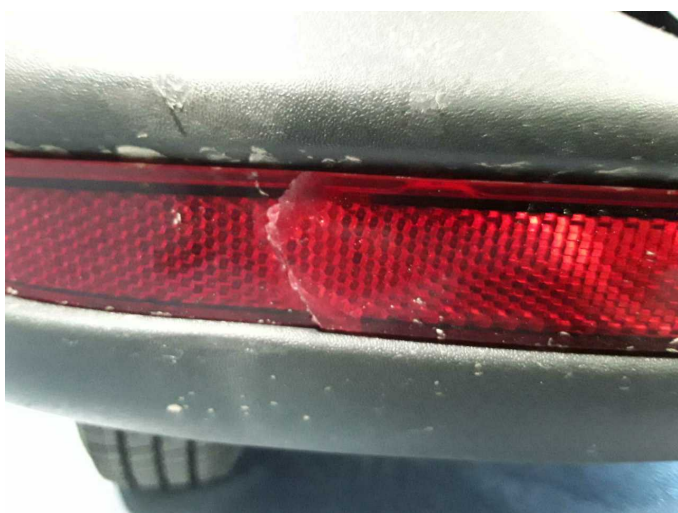
| Nr. | Bauteilgruppe | Beschreibung | Kosten (netto) | Minderwert |
|---|---|---|---|---|
| 6 | Zusatzleuchte | Leuchtmittel - gebrochen / gerissen - erneuern | 0,00 € | 0,00 € |

**Beschädigung 6:** Zusatzleuchte: Leuchtmittel - gebrochen / gerissen - erneuern

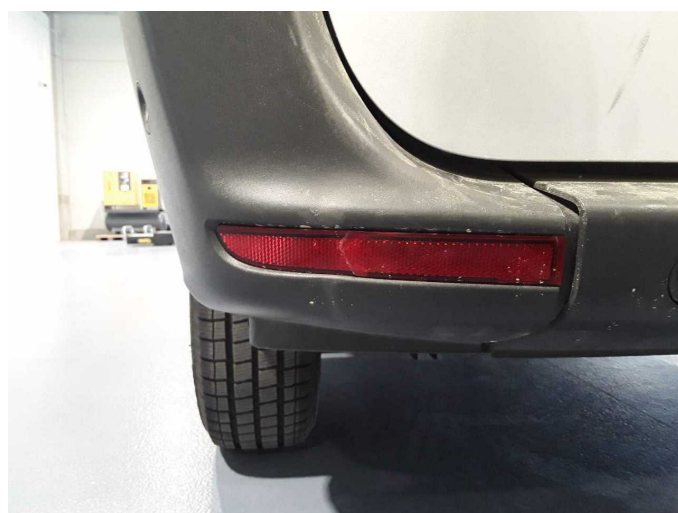
**Beschädigung 6:** Zusatzleuchte: Leuchtmittel - gebrochen / gerissen - erneuern

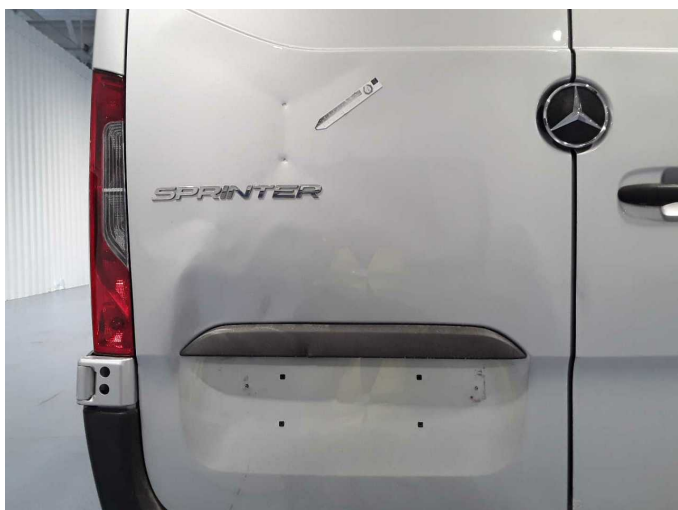
| Nr. | Bauteilgruppe | Beschreibung | Kosten (netto) | Minderwert |
|---|---|---|---|---|
| 8 | Heckklappe/-tür | Hecktür links - beschädigt - erneuern | 0,00 € | 0,00 € |

**Beschädigung 8:** Heckklappe/-tür: Hecktür links - beschädigt - erneuern

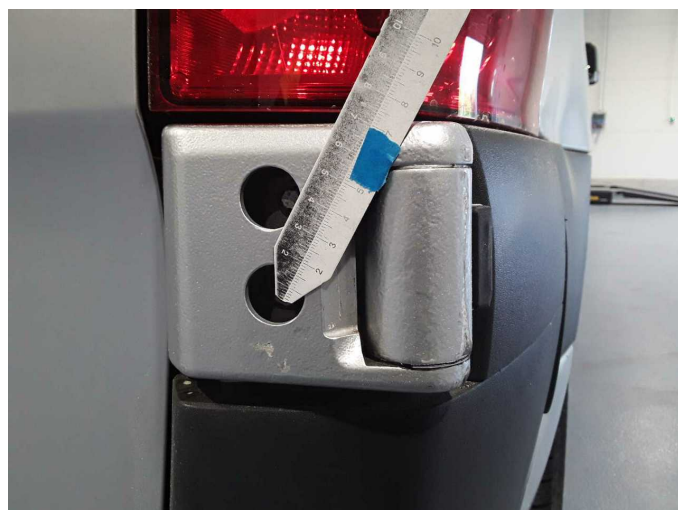
| Nr. | Bauteilgruppe | Beschreibung | Kosten (netto) | Minderwert |
|---|---|---|---|---|
| 9 | Heckklappe/-tür | Scharnier - verkratzt / verschürft - lackieren | 0,00 € | 0,00 € |

**Beschädigung 9:** Heckklappe/-tür: Scharnier - verkratzt / verschürft - lackieren

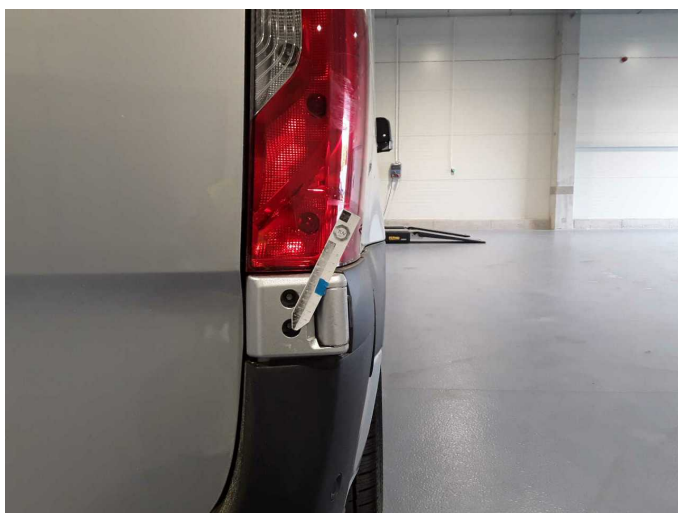
**Beschädigung 9:** Heckklappe/-tür: Scharnier - verkratzt / verschürft - lackieren

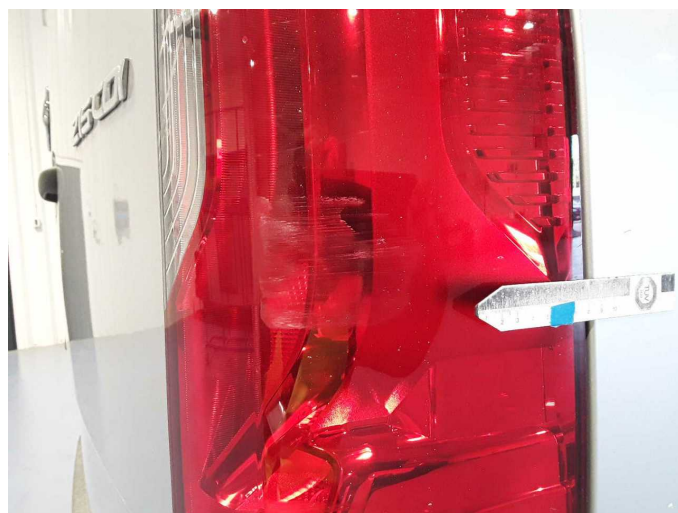
| Nr. | Bauteilgruppe | Beschreibung | Kosten (netto) | Minderwert |
|---|---|---|---|---|
| 10 | Heckleuchte | Heckleuchte rechts - beschädigt - erneuern | 0,00 € | 0,00 € |

**Beschädigung 10:** Heckleuchte: Heckleuchte rechts - beschädigt - erneuern

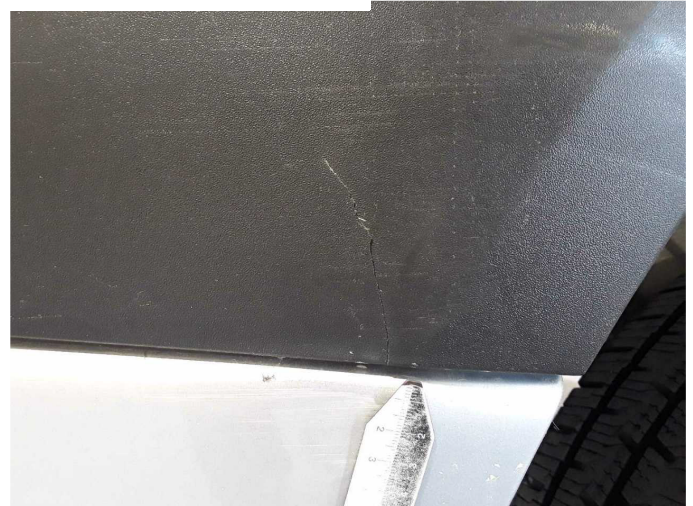
| Nr. | Bauteilgruppe | Beschreibung | Kosten (netto) | Minderwert |
|---|---|---|---|---|
| 11 | Seitenwand rechts | Schutzleiste - beschädigt - erneuern | 0,00 € | 0,00 € |

**Beschädigung 11:** Seitenwand rechts: Schutzleiste - beschädigt - erneuern

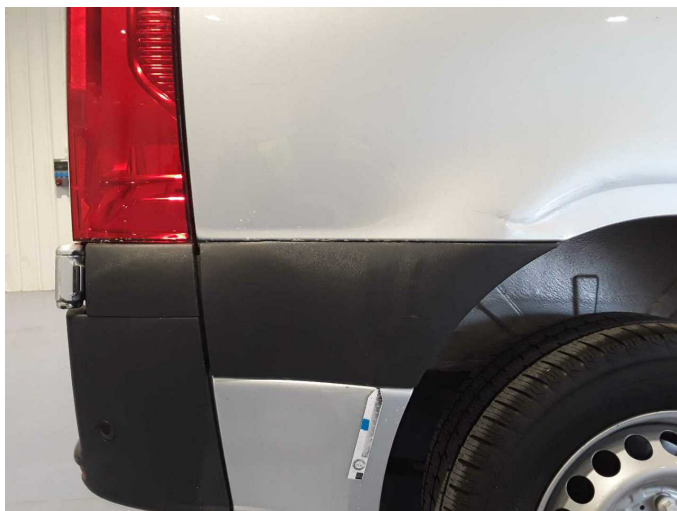
**Beschädigung 11:** Seitenwand rechts: Schutzleiste - beschädigt - erneuern

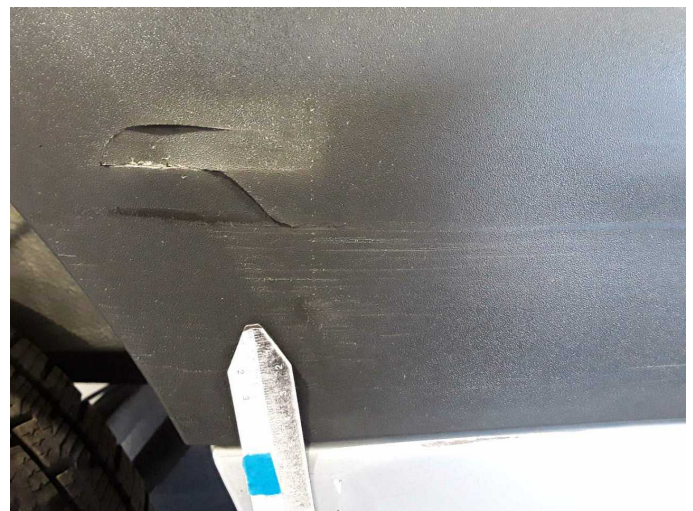
| Nr. | Bauteilgruppe | Beschreibung | Kosten (netto) | Minderwert |
|---|---|---|---|---|
| 12 | Seitenwand rechts | Schutzleiste - beschädigt - erneuern | 0,00 € | 0,00 € |

**Beschädigung 12:** Seitenwand rechts: Schutzleiste - beschädigt - erneuern

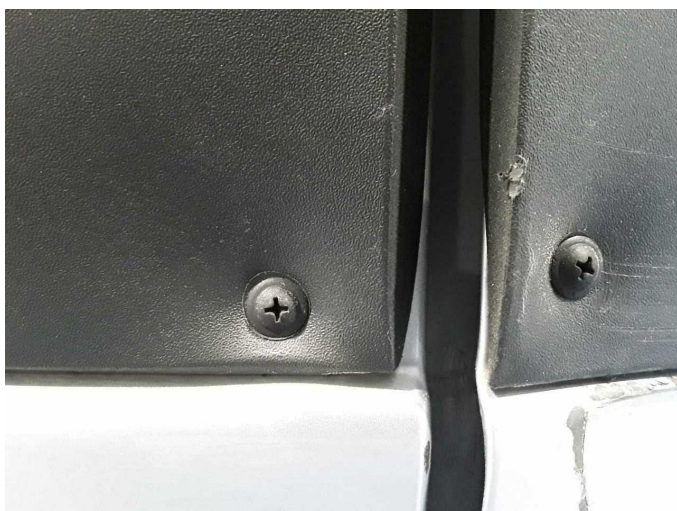
**Beschädigung 12:** Seitenwand rechts: Schutzleiste - beschädigt - erneuern

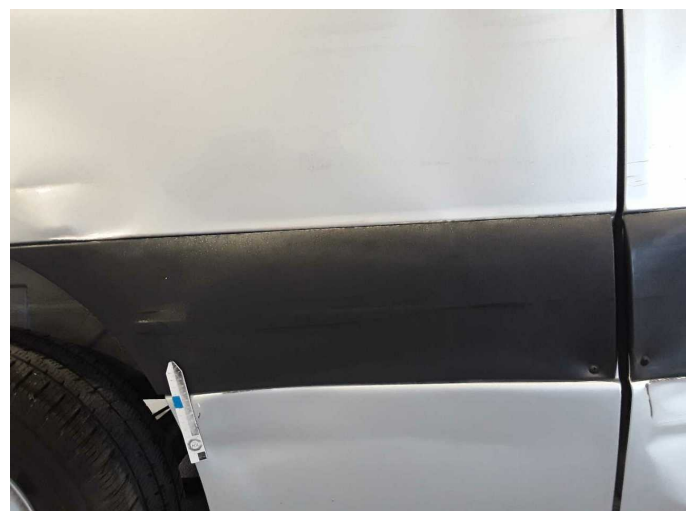
**Beschädigung 12:** Seitenwand rechts: Schutzleiste - beschädigt - erneuern

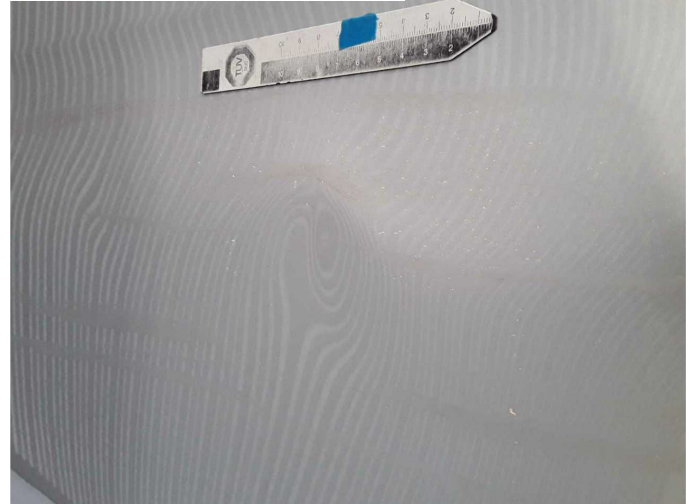
| Nr. | Bauteilgruppe | Beschreibung | Kosten (netto) | Minderwert |
|---|---|---|---|---|
| 13 | Seitenwand rechts | Seitenwand - Delle / Lackschaden - instandsetzen/lackieren (S3) | 0,00 € | 0,00 € |

**Beschädigung 13:** Seitenwand rechts: Seitenwand - Delle / Lackschaden - instandsetzen/lackieren (S3)

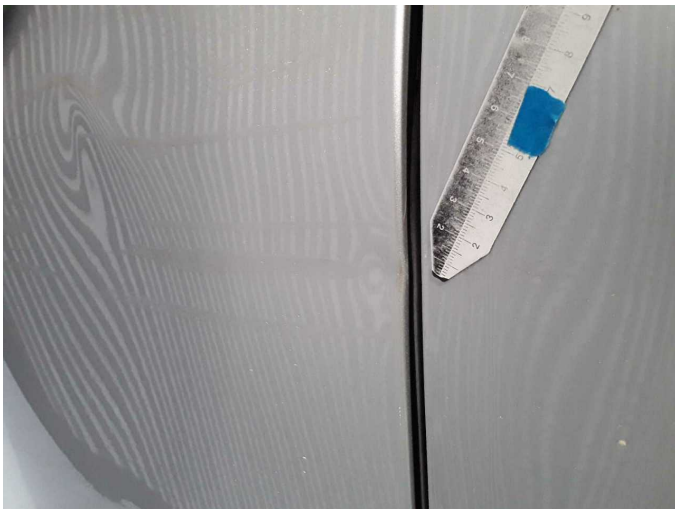
**Beschädigung 13:** Seitenwand rechts: Seitenwand - Delle / Lackschaden - instandsetzen/lackieren (S3)

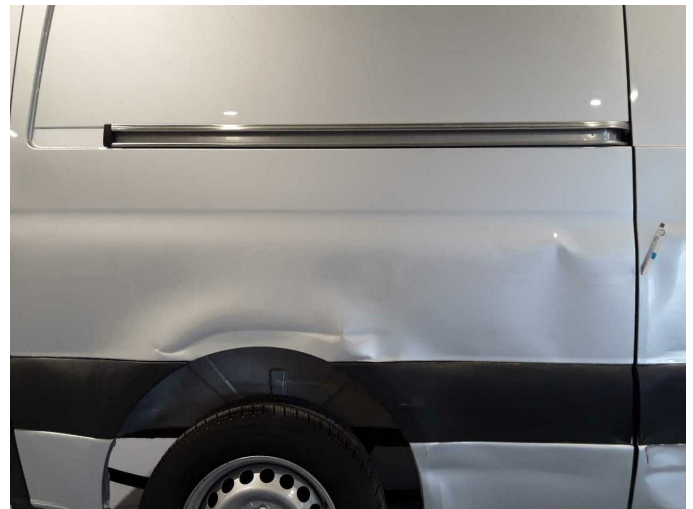
**Beschädigung 13:** Seitenwand rechts: Seitenwand - Delle / Lackschaden - instandsetzen/lackieren (S3)

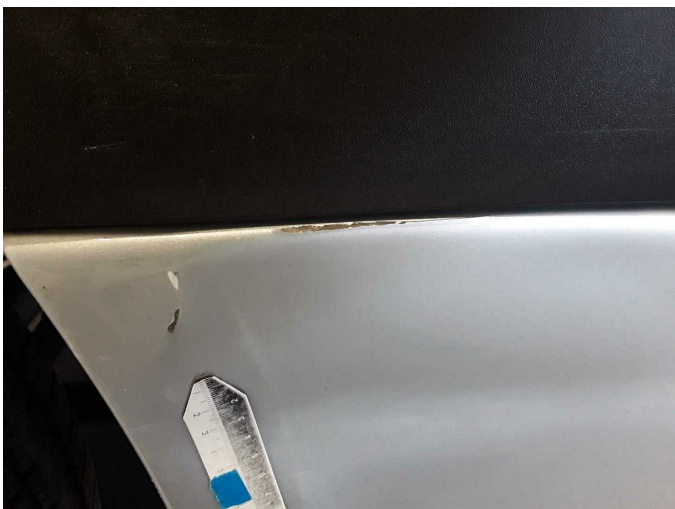
| Nr. | Bauteilgruppe | Beschreibung | Kosten (netto) | Minderwert |
|---|---|---|---|---|
| 14 | Schweller rechts | Schweller - verformt - erneuern | 0,00 € | 0,00 € |

**Beschädigung 14:** Schweller rechts: Schweller - verformt - erneuern

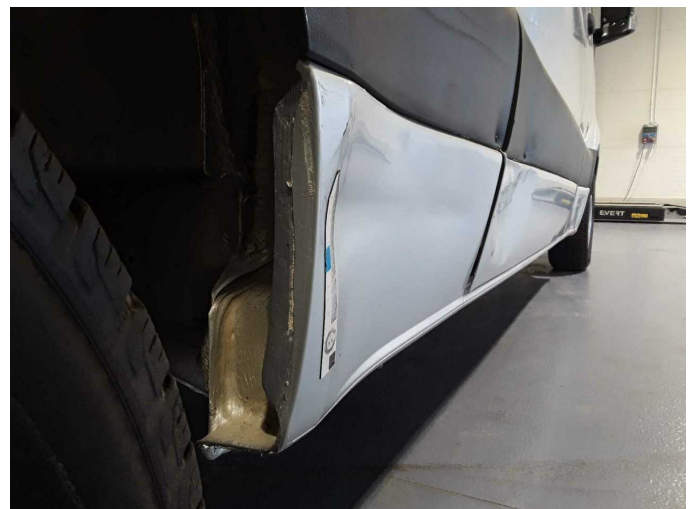
**Beschädigung 14:** Schweller rechts: Schweller - verformt - erneuern

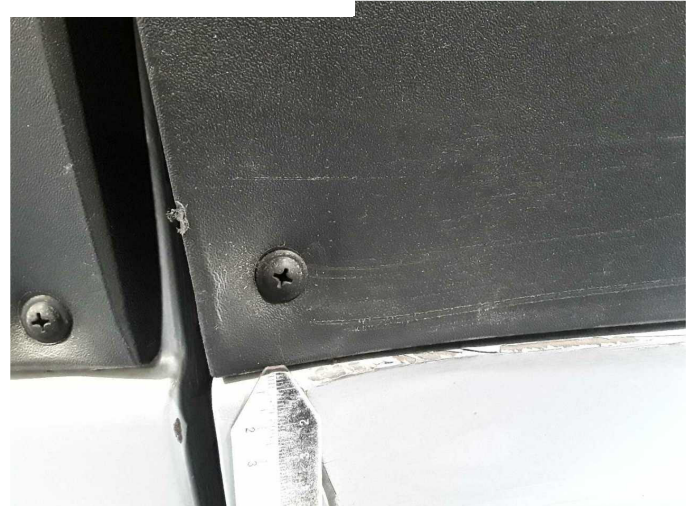
| Nr. | Bauteilgruppe | Beschreibung | Kosten (netto) | Minderwert |
|---|---|---|---|---|
| 15 | Schiebetür rechts | Schutzleiste - beschädigt - erneuern | 0,00 € | 0,00 € |

**Beschädigung 15:** Schiebetür rechts: Schutzleiste - beschädigt - erneuern

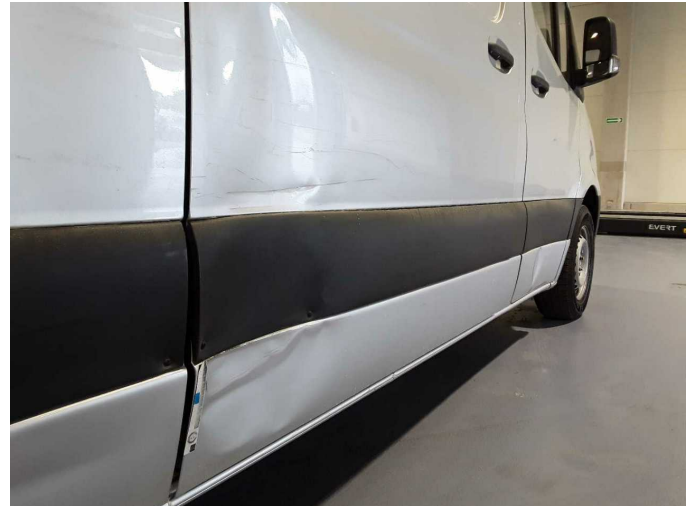
**Beschädigung 15:** Schiebetür rechts: Schutzleiste - beschädigt - erneuern

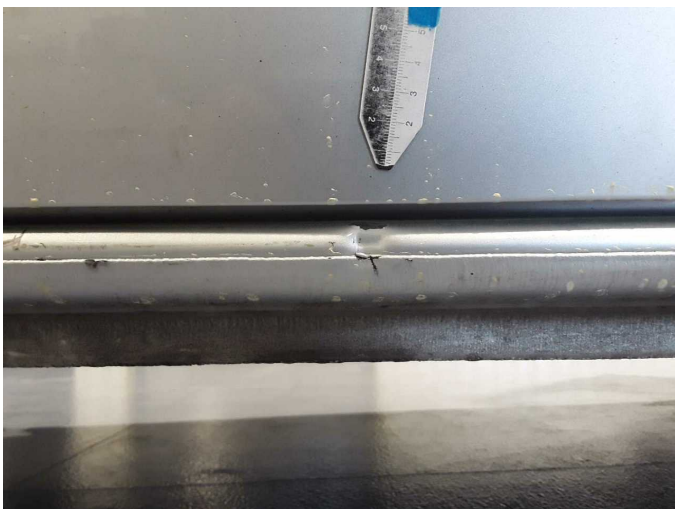
| Nr. | Bauteilgruppe | Beschreibung | Kosten (netto) | Minderwert |
|---|---|---|---|---|
| 16 | Schweller rechts | Schweller - beschädigt - erneuern | 0,00 € | 0,00 € |

**Beschädigung 16:** Schweller rechts: Schweller - beschädigt - erneuern

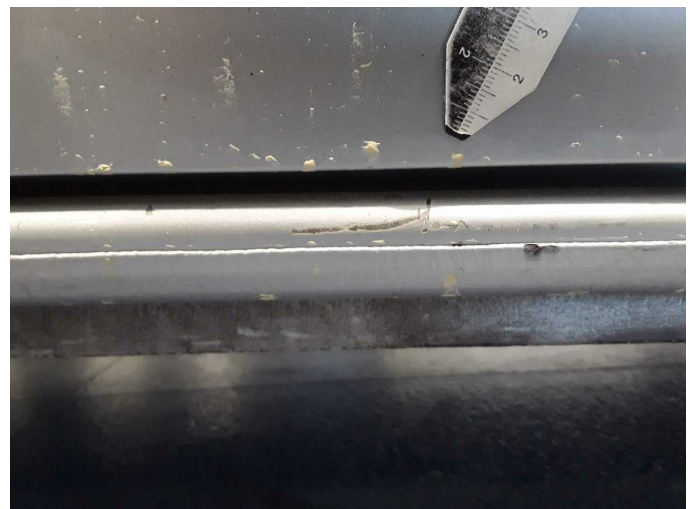
**Beschädigung 16:** Schweller rechts: Schweller - beschädigt - erneuern

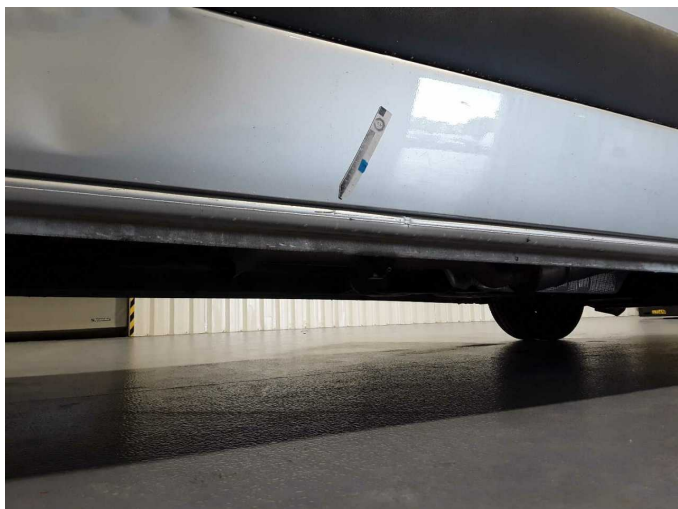
**Beschädigung 16:** Schweller rechts: Schweller - beschädigt - erneuern

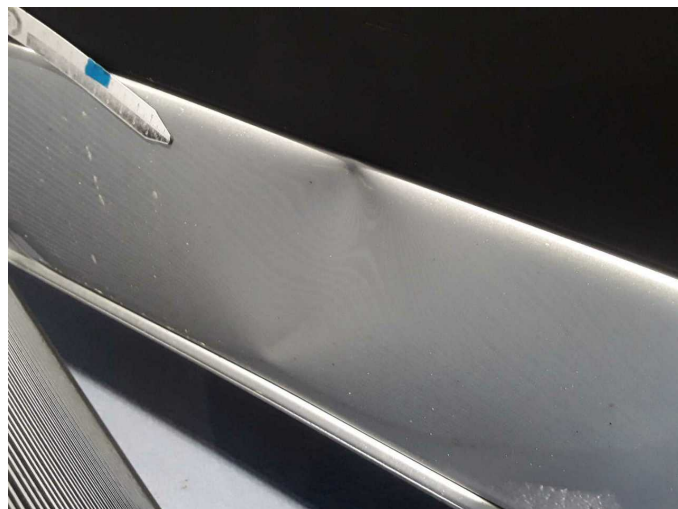
| Nr. | Bauteilgruppe | Beschreibung | Kosten (netto) | Minderwert |
|---|---|---|---|---|
| 17 | Tür vorn rechts | Tür - verformt - instandsetzen/lackieren (S3) | 0,00 € | 0,00 € |

**Beschädigung 17:** Tür vorn rechts: Tür - verformt - instandsetzen/ lackieren (S3)

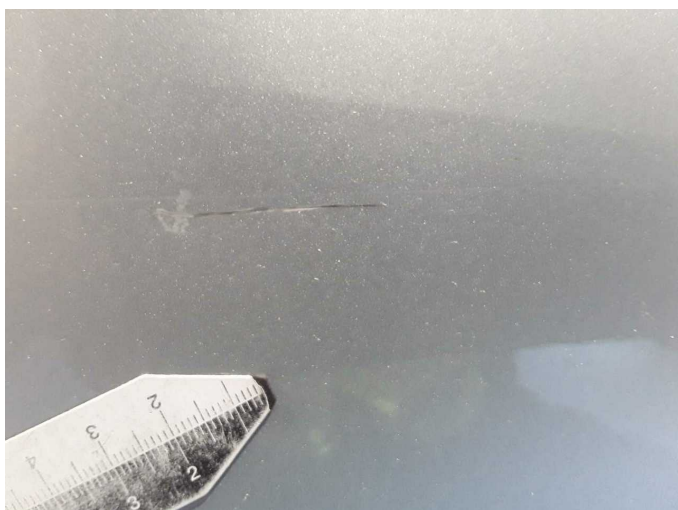
**Beschädigung 17:** Tür vorn rechts: Tür - verformt - instandsetzen/ lackieren (S3)

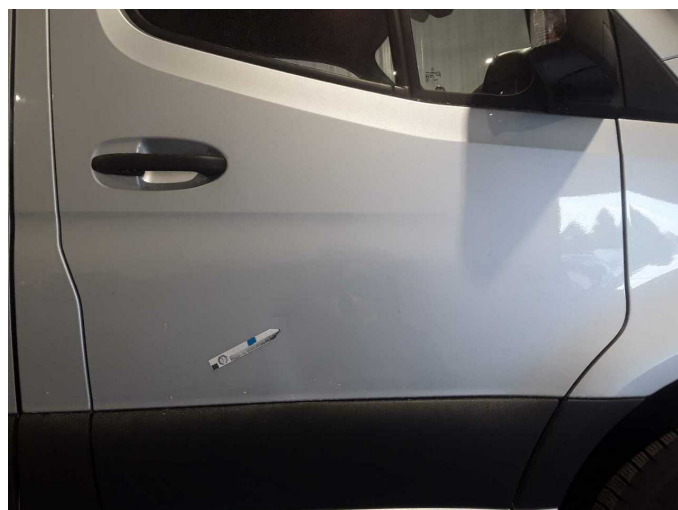
**Beschädigung 17:** Tür vorn rechts: Tür - verformt - instandsetzen/ lackieren (S3)

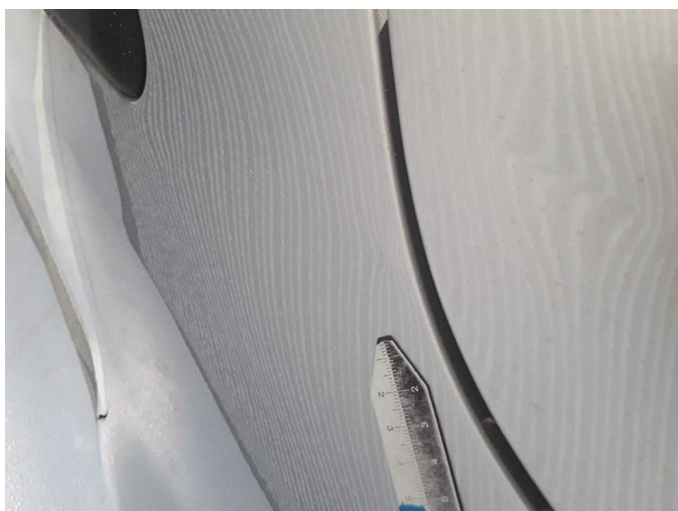
| Nr. | Bauteilgruppe | Beschreibung | Kosten (netto) | Minderwert |
|---|---|---|---|---|
| 18 | Kotflügel rechts | Kotflügel rechts - Delle(n) - instandsetzen und lackieren | 0,00 € | 0,00 € |

**Beschädigung 18:** Kotflügel rechts: Kotflügel rechts - Delle(n) - instandsetzen und lackieren

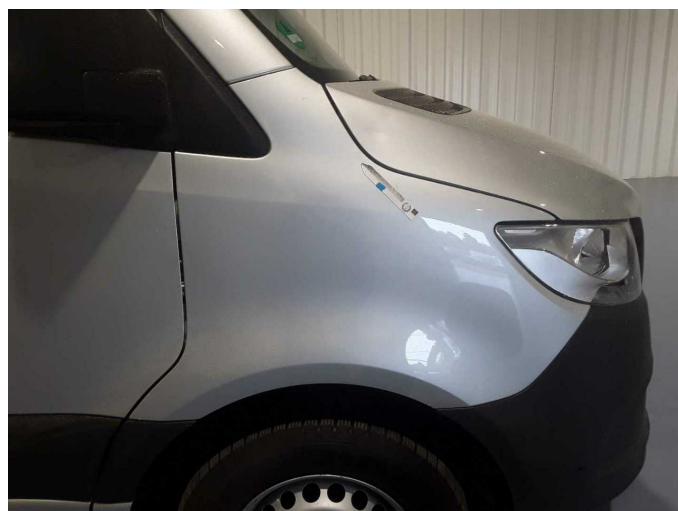
**Beschädigung 18:** Kotflügel rechts: Kotflügel rechts - Delle(n) - instandsetzen und lackieren

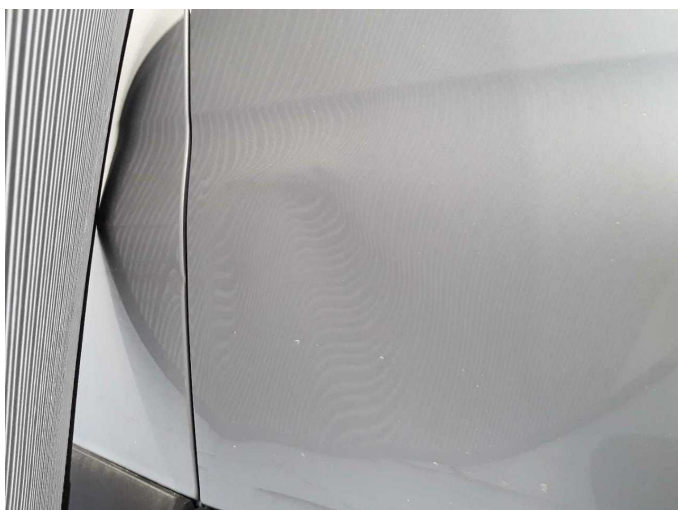
| Nr. | Bauteilgruppe | Beschreibung | Kosten (netto) | Minderwert |
|---|---|---|---|---|
| 20 | Schiebetür rechts | Schiebetür - verformt - erneuern | 0,00 € | 0,00 € |

**Beschädigung 20:** Schiebetür rechts: Schiebetür - verformt - erneuern

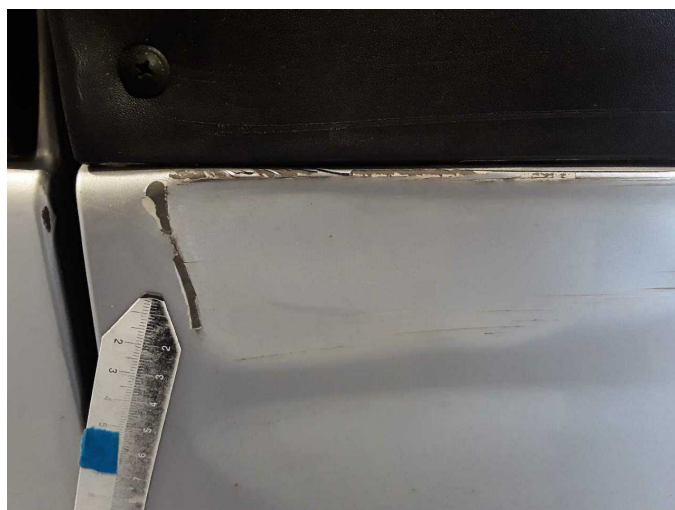
**Beschädigung 20:** Schiebetür rechts: Schiebetür - verformt - erneuern

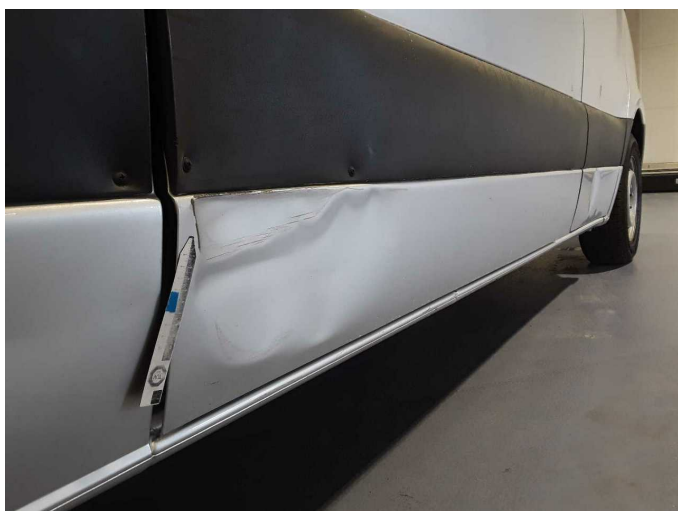
**Beschädigung 20:** Schiebetür rechts: Schiebetür - verformt - erneuern

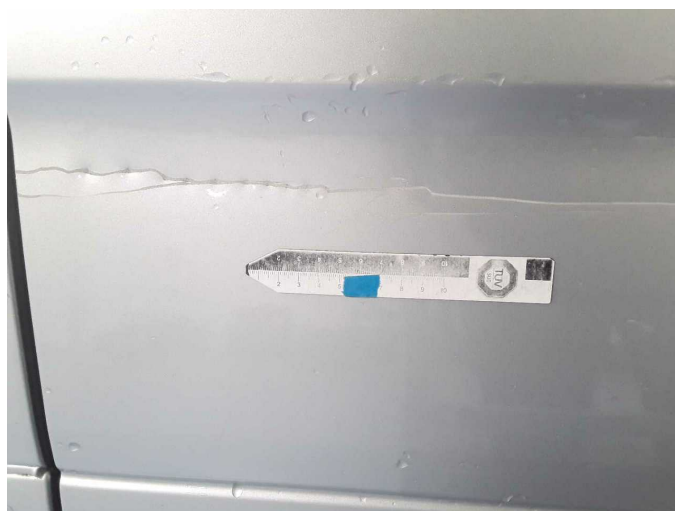
**Beschädigung 20:** Schiebetür rechts: Schiebetür - verformt - erneuern

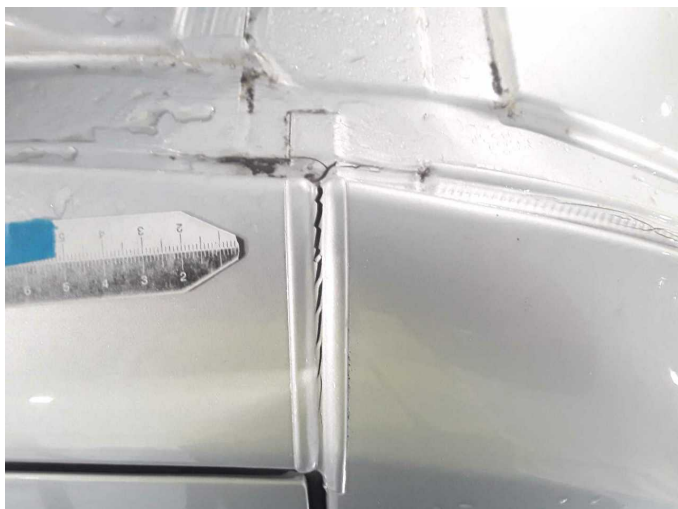
| Nr. | Bauteilgruppe | Beschreibung | Kosten (netto) | Minderwert |
|---|---|---|---|---|
| 21 | Fahrzeugdach | Dachholm rechts - beschädigt - erneuern | 0,00 € | 0,00 € |

**Beschädigung 21:** Fahrzeugdach: Dachholm rechts - beschädigt - erneuern

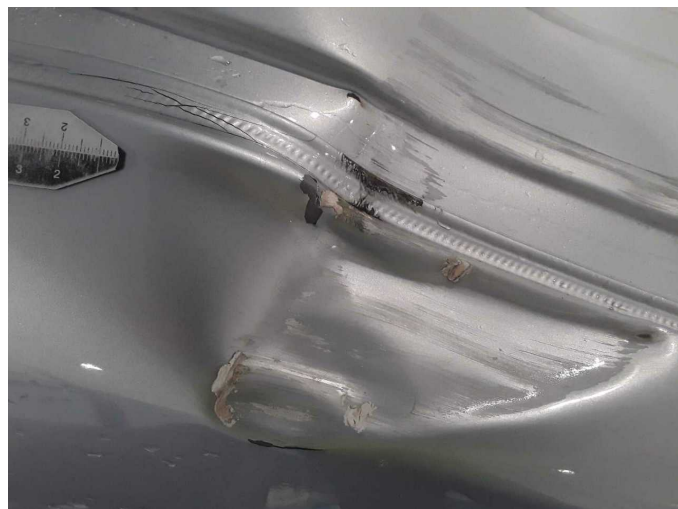
**Beschädigung 21:** Fahrzeugdach: Dachholm rechts - beschädigt - erneuern

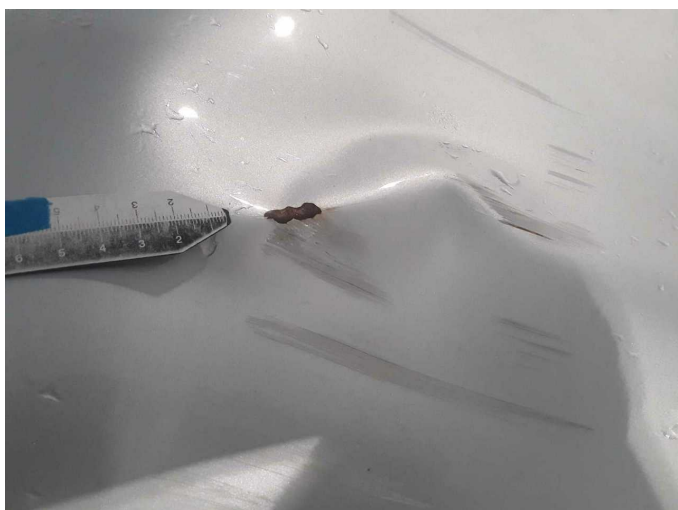
**Beschädigung 21:** Fahrzeugdach: Dachholm rechts - beschädigt - erneuern

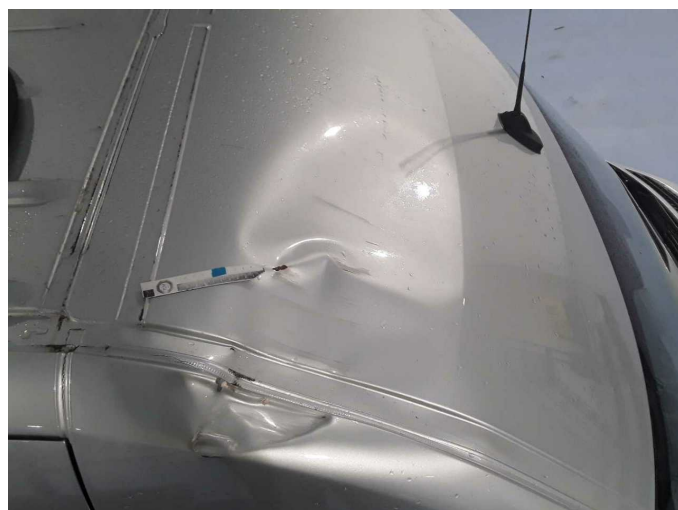
**Beschädigung 21:** Fahrzeugdach: Dachholm rechts - beschädigt - erneuern

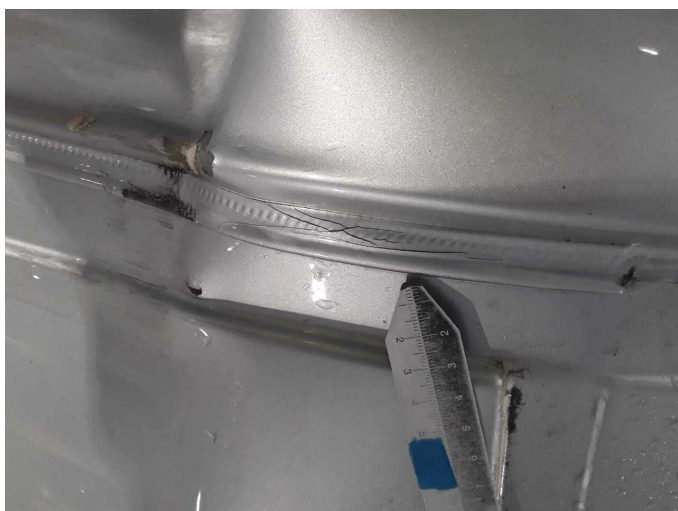
**Beschädigung 21:** Fahrzeugdach: Dachholm rechts - beschädigt - erneuern

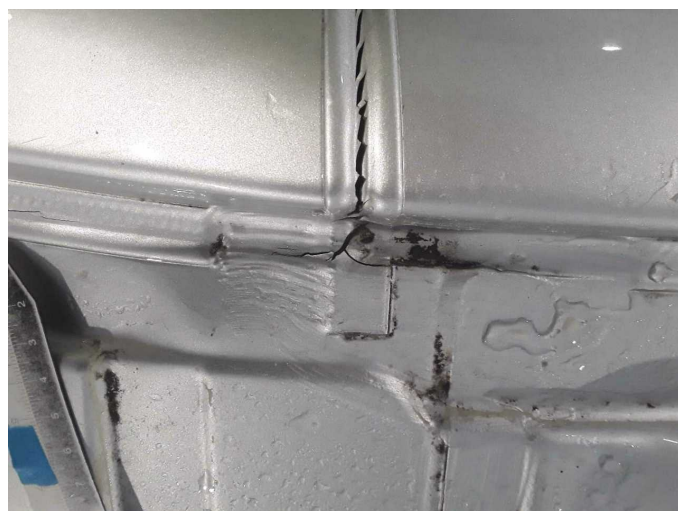
**Beschädigung 21:** Fahrzeugdach: Dachholm rechts - beschädigt - erneuern

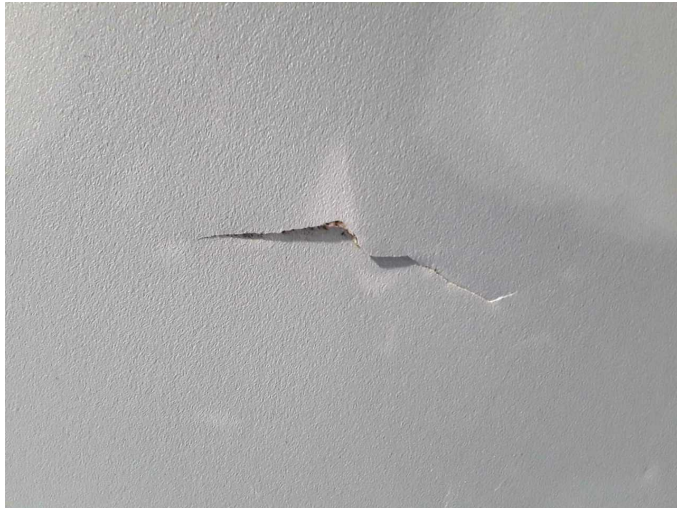
| Nr. | Bauteilgruppe | Beschreibung | Kosten (netto) | Minderwert |
|---|---|---|---|---|
| 22 | Heckklappe/-tür | Verkl. Hecktür Sperrholz unten - beschädigt - erneuern | 0,00 € | 0,00 € |

**Beschädigung 22:** Heckklappe/-tür: Verkl. Hecktür Sperrholz unten - beschädigt - erneuern

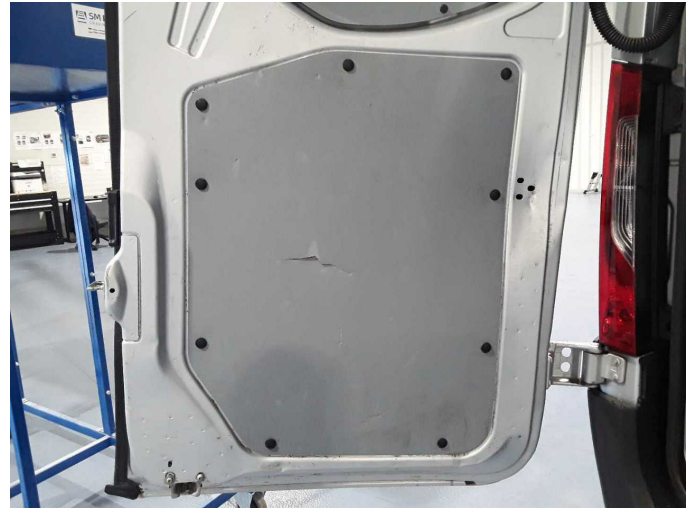
**Beschädigung 22:** Heckklappe/-tür: Verkl. Hecktür Sperrholz unten - beschädigt - erneuern

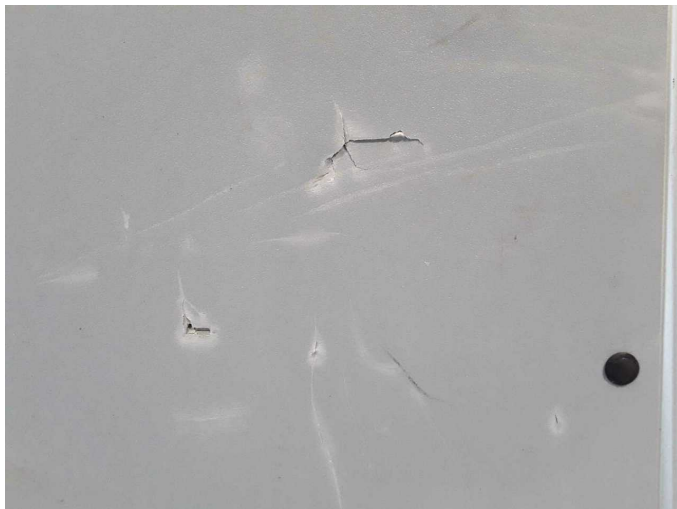
| Nr. | Bauteilgruppe | Beschreibung | Kosten (netto) | Minderwert |
|---|---|---|---|---|
| 23 | Heckklappe/-tür | Verkl. Hecktür Sperrholz unten - beschädigt - erneuern | 0,00 € | 0,00 € |

**Beschädigung 23:** Heckklappe/-tür: Verkl. Hecktür Sperrholz unten - beschädigt - erneuern

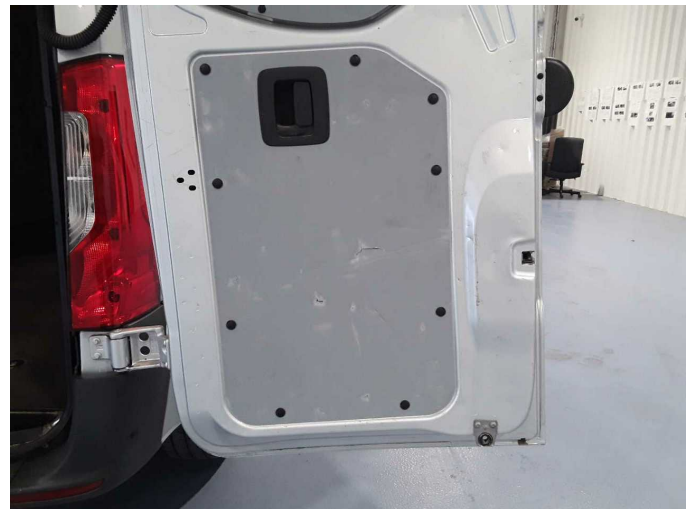
**Beschädigung 23:** Heckklappe/-tür: Verkl. Hecktür Sperrholz unten - beschädigt - erneuern

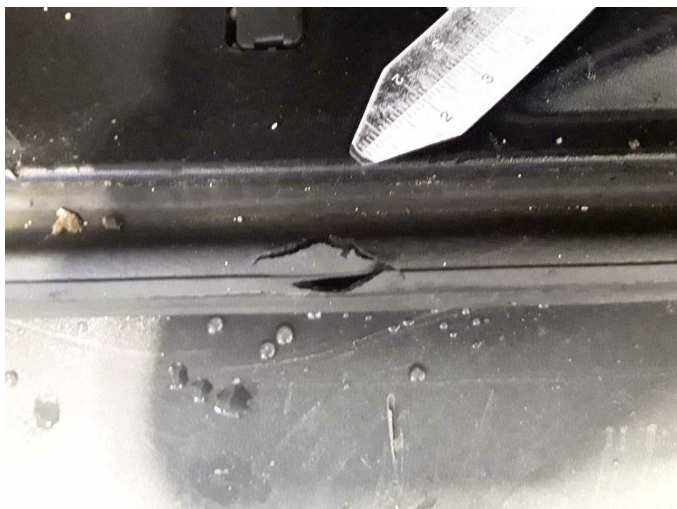
| Nr. | Bauteilgruppe | Beschreibung | Kosten (netto) | Minderwert |
|---|---|---|---|---|
| 24 | Heckklappe/-tür | Dichtung - beschädigt - erneuern | 0,00 € | 0,00 € |

**Beschädigung 24:** Heckklappe/-tür: Dichtung - beschädigt - erneuern

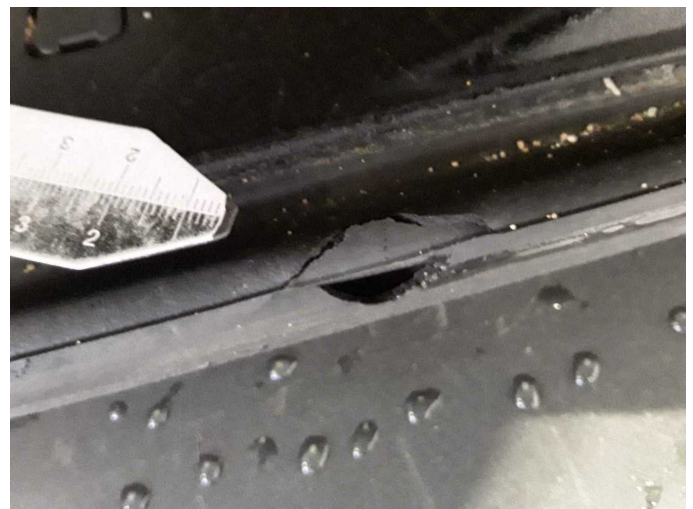
**Beschädigung 24:** Heckklappe/-tür: Dichtung - beschädigt - erneuern

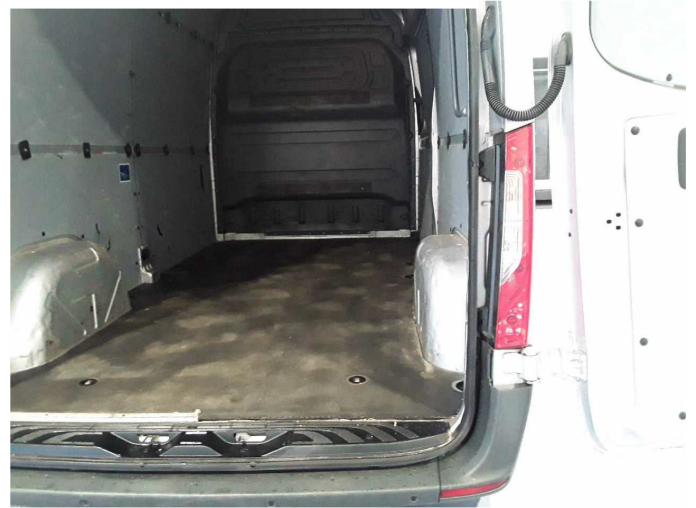
**Beschädigung 24:** Heckklappe/-tür: Dichtung - beschädigt - erneuern

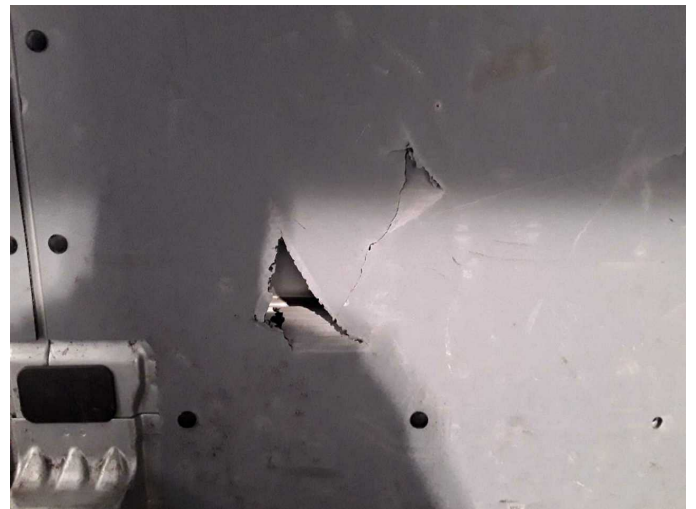
| Nr. | Bauteilgruppe | Beschreibung | Kosten (netto) | Minderwert |
|---|---|---|---|---|
| 26 | Verkleidungen/<br>Abdeckungen | Laderaumverkleidung links - beschädigt - erneuern | 0,00 € | 0,00 € |

**Beschädigung 26:** Verkleidungen/Abdeckungen: Laderaumverkleidung links - beschädigt - erneuern
