## Expertise

Verkaufsgutachten

Mercedes-Benz Sprinter

**Fahrgestellnummer** W1V9106231P510003

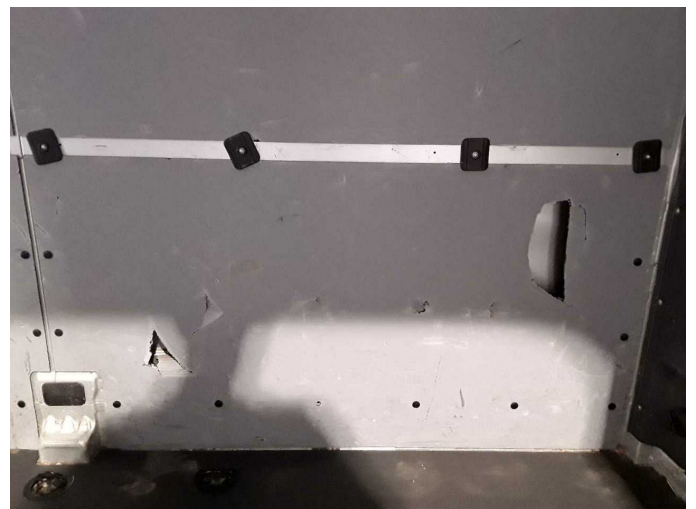
**Beschädigung 26:** Verkleidungen/Abdeckungen: Laderaumverkleidung links - beschädigt - erneuern

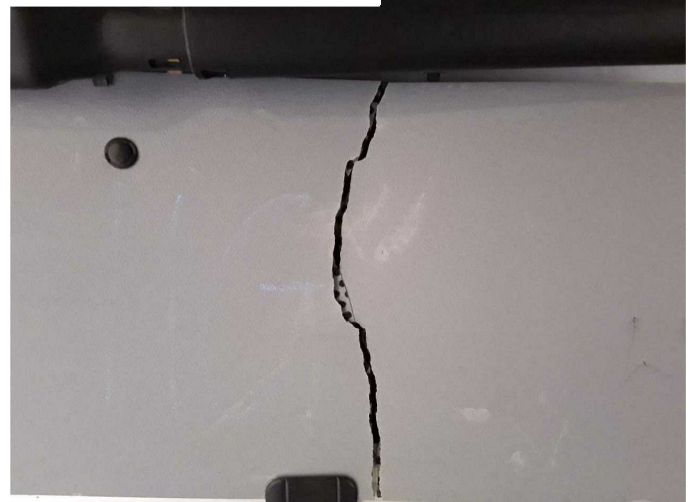
**Beschädigung 26:** Verkleidungen/Abdeckungen: Laderaumverkleidung links - beschädigt - erneuern

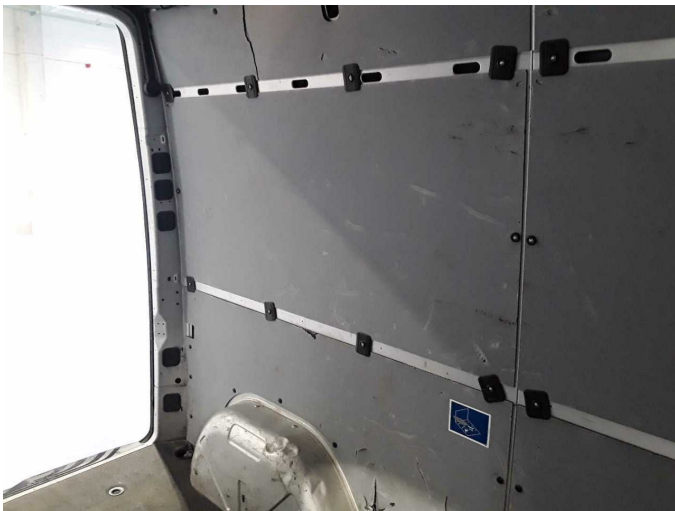
**Beschädigung 26:** Verkleidungen/Abdeckungen: Laderaumverkleidung links - beschädigt - erneuern

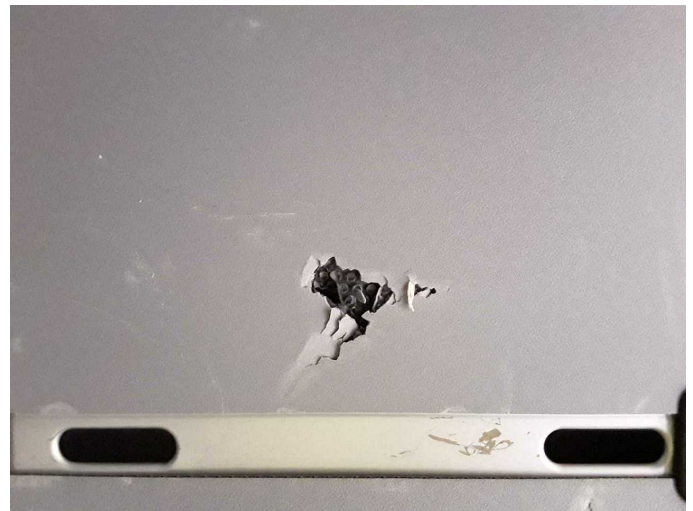
| Nr. | Bauteilgruppe | Beschreibung | Kosten (netto) | Minderwert |
|---|---|---|---|---|
| 27 | Verkleidungen/<br>Abdeckungen | Laderaumverkleidung rechts - gebrochen / gerissen - erneuern | 0,00 € | 0,00 € |

**Beschädigung 27:** Verkleidungen/Abdeckungen: Laderaumverkleidung rechts - gebrochen / gerissen - erneuern

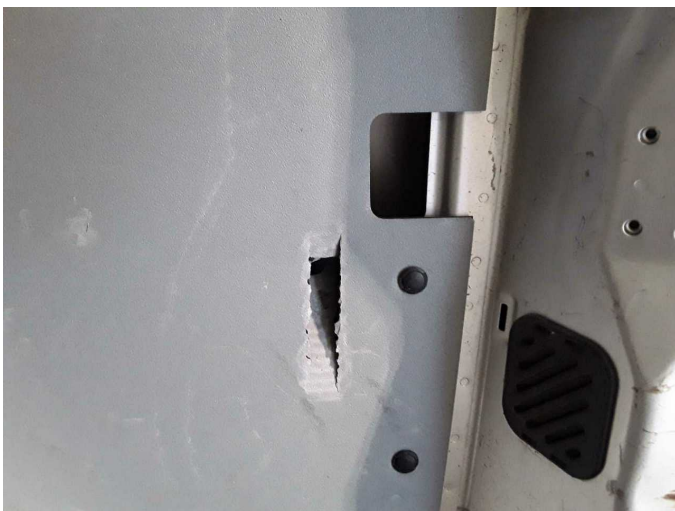
**Beschädigung 27:** Verkleidungen/Abdeckungen: Laderaumverkleidung rechts - gebrochen / gerissen - erneuern

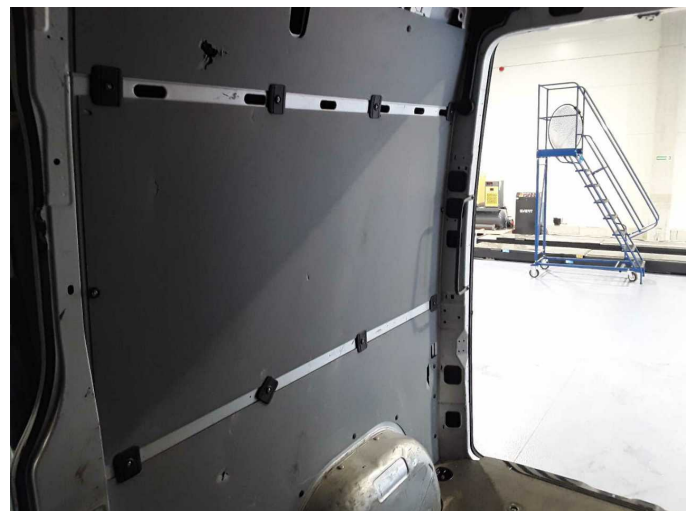
**Beschädigung 27:** Verkleidungen/Abdeckungen: Laderaumverkleidung rechts - gebrochen / gerissen - erneuern

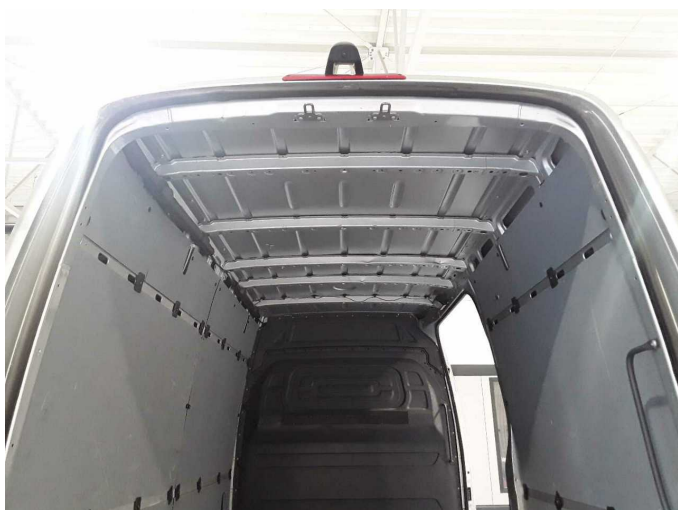
| Nr. | Bauteilgruppe | Beschreibung | Kosten (netto) | Minderwert |
|---|---|---|---|---|
| 29 | Verkleidungen/<br>Abdeckungen | Dachverkleidung Mitte - entspricht nicht den Herstellervorgaben -<br>instandsetzen und lackieren | 0,00 € | 0,00 € |

**Beschädigung 29:** Verkleidungen/Abdeckungen: Dachverkleidung Mitte - entspricht nicht den Herstellervorgaben - instandsetzen und lackieren

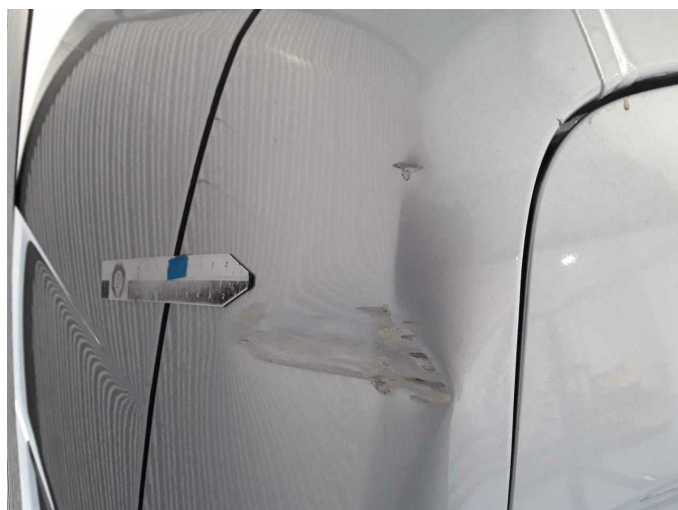
| Nr. | Bauteilgruppe | Beschreibung | Kosten (netto) | Minderwert |
|---|---|---|---|---|
| 30 | Karosserie | D-Säule links - Delle / Lackschaden - instandsetzen/lackieren (S3) | 0,00 € | 0,00 € |

**Beschädigung 30:** Karosserie: D-Säule links - Delle / Lackschaden - instandsetzen/lackieren (S3)

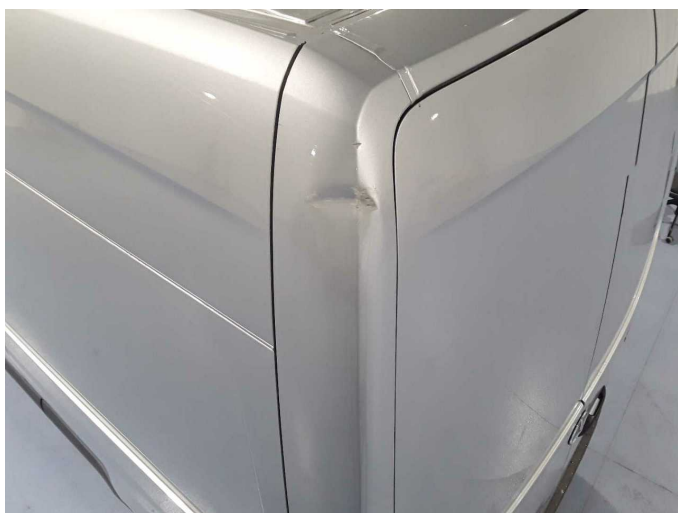
**Beschädigung 30:** Karosserie: D-Säule links - Delle / Lackschaden - instandsetzen/lackieren (S3)

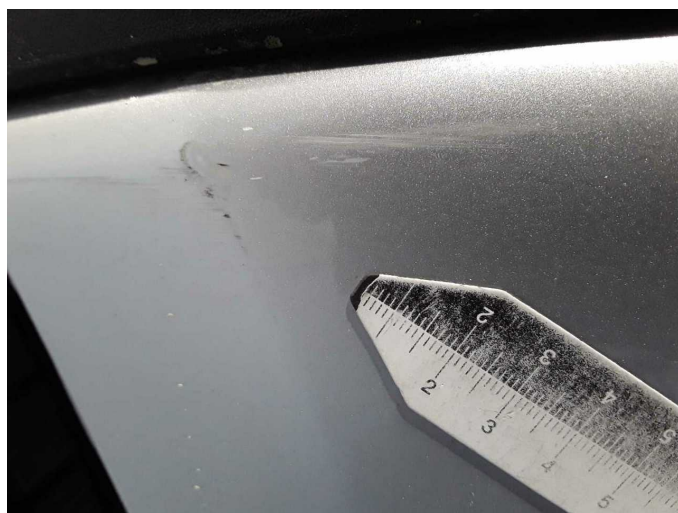
| Nr. | Bauteilgruppe | Beschreibung | Kosten (netto) | Minderwert |
|---|---|---|---|---|
| 1 | Seitenwand links | Radlauf - verkratzt / verschürft - kein Abzug | 0,00 € | 0,00 € |

**Gebrauchsspur 1:** Seitenwand links: Radlauf - verkratzt / verschürft - kein Abzug
