**Fahrzeug:** FORD S-MAX 2.5 Duratec FHEV Edition Van5-türig 2488 ccm 190 PS / 140 KW bleifrei 0-Gang Automatik

| Amtliches Kennzeichen: | HD -OG 2018 | Fahrgestell-Nummer: | WF0JXXWPCHEMA55576 |

Inspection date: 15 Jul 2026  
**Protocol number: 46517648**  
Delivery date: 15 Jul 2026

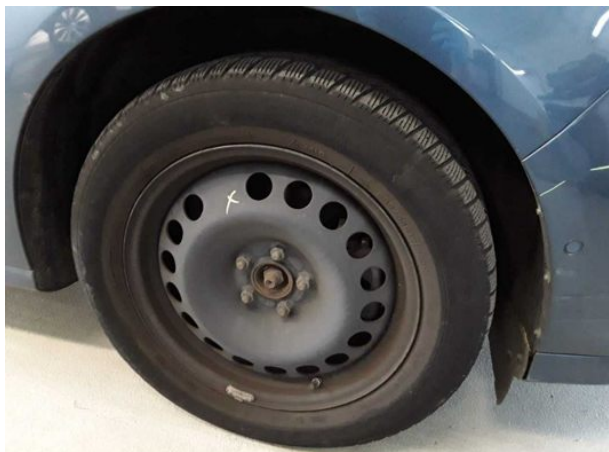
| No. | Component group | Description |
|---|---|---|
| 2 | Wheel / tyres | Tyres - complete set (Winter) - Worn - No deduction |

**Damage #2:** Wheel / tyres: Tyres - complete set (Winter) - Worn - No deduction

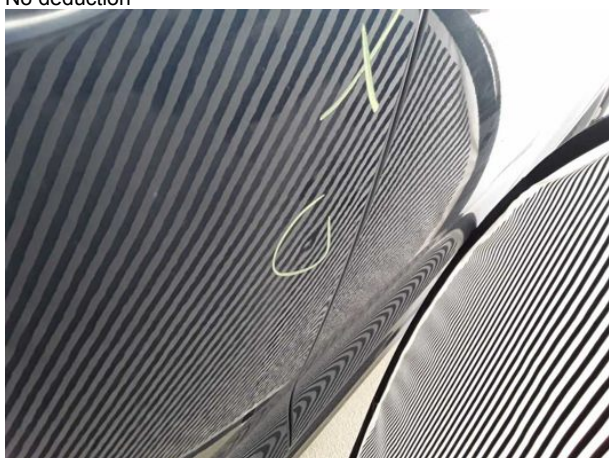
| No. | Component group | Description |
|---|---|---|
| 5 | Door - front left side | Door - dent(s) - Smooth repair work |

**Damage #5:** Door - front left side: Door - dent(s) - Smooth repair work

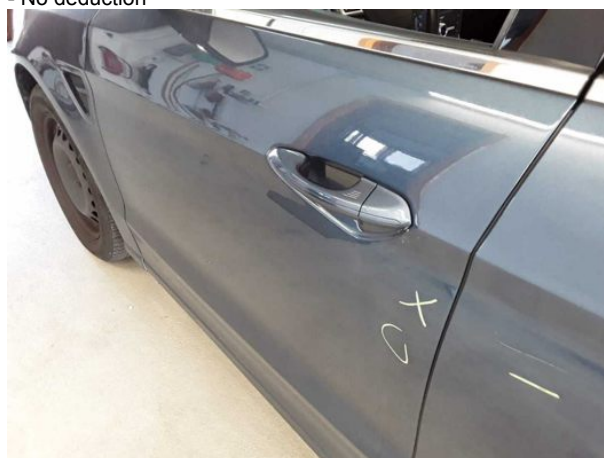
**Damage #5:** Door - front left side: Door - dent(s) - Smooth repair work

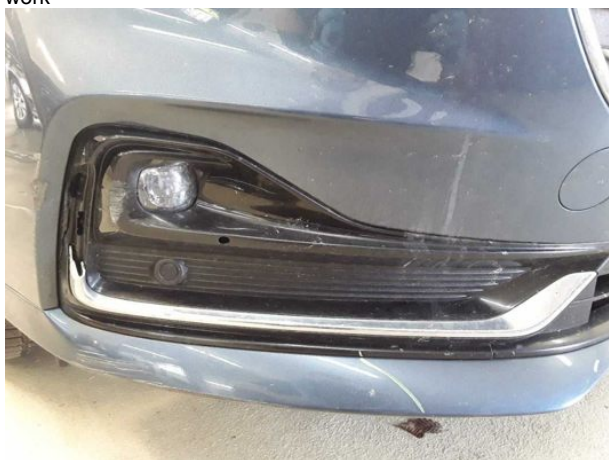
| No. | Component group | Description |
|---|---|---|
| 6 | Trim / covers | Trim / covers (Chromleiste) - Broken / torn - Replace |

**Damage #6:** Trim / covers: Trim / covers (Chromleiste) - Broken / torn - Replace

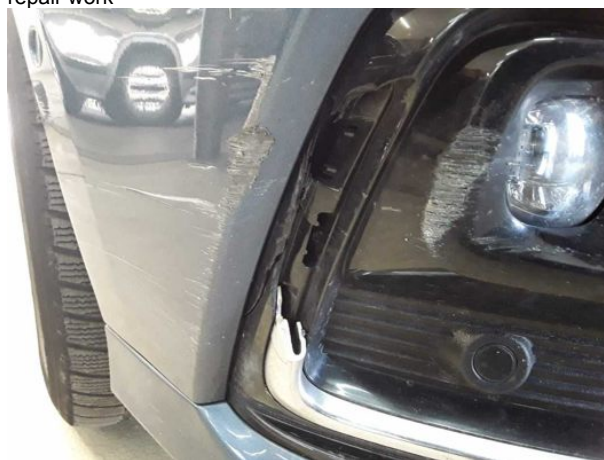
**Damage #6:** Trim / covers: Trim / covers (Chromleiste) - Broken / torn - Replace

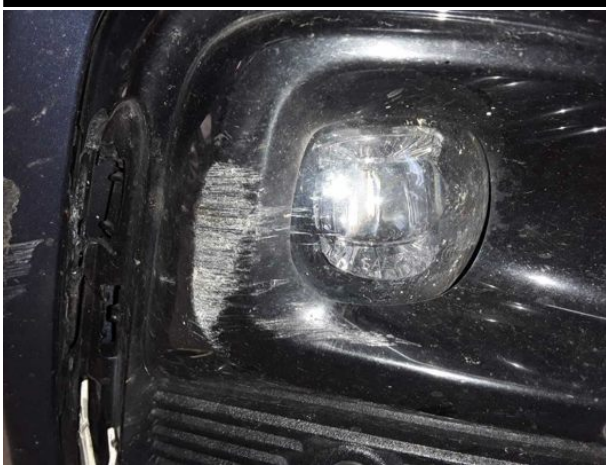
| No. | Component group | Description |
|---|---|---|
| 7 | Fog lamp | Fog lamp - front right side - Scratched - Replace |

**Damage #7:** Fog lamp: Fog lamp - front right side - Scratched - Replace

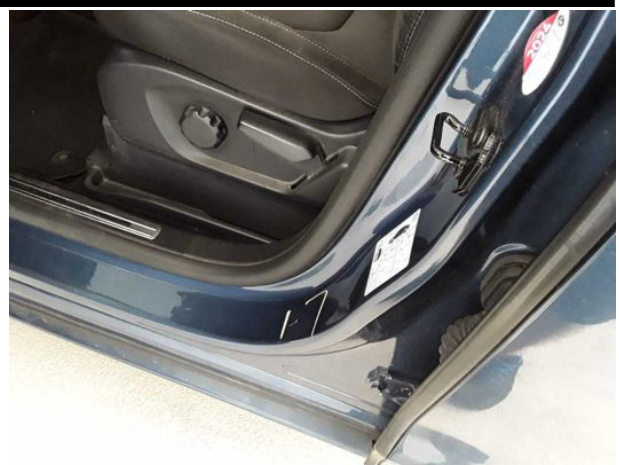
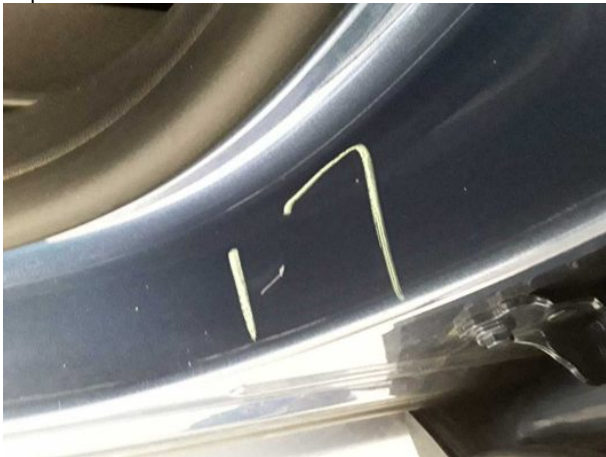
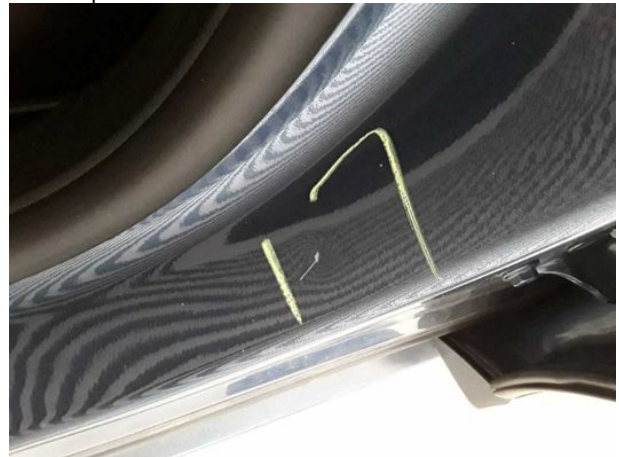
| No. | Component group | Description |
|---|---|---|
| 8 | Sill - left side | Sill - Dent / paintcoat damage - Smart repair |

**Damage #8:** Sill - left side: Sill - Dent / paintcoat damage - Smart repair

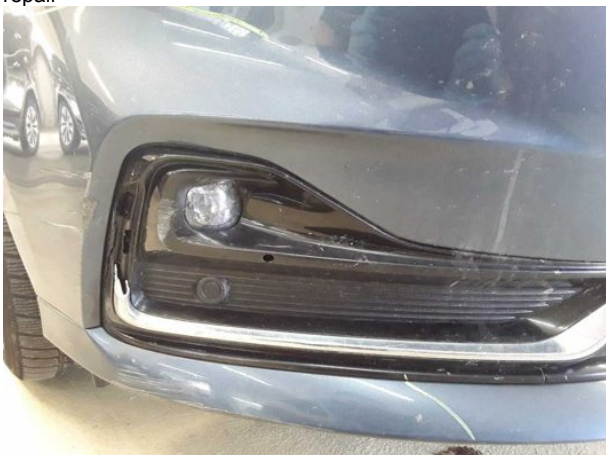
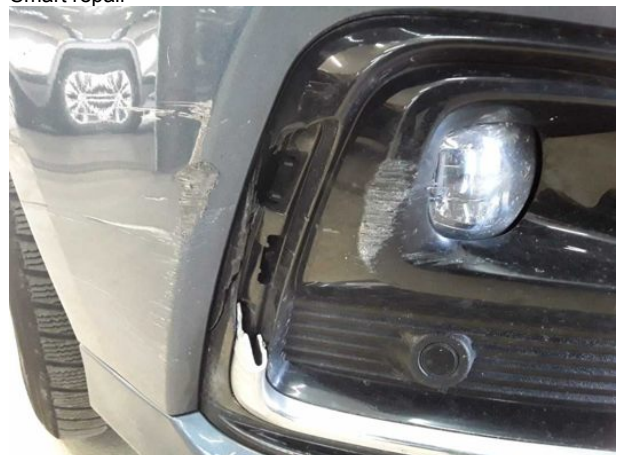
| No. | Component group | Description |
|---|---|---|
| 9 | Front bumper | Spoiler - Broken / torn - Replace |

**Damage #9:** Front bumper: Spoiler - Broken / torn - Replace

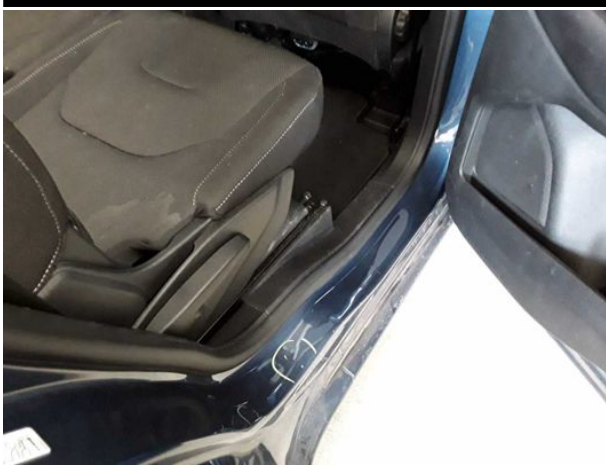
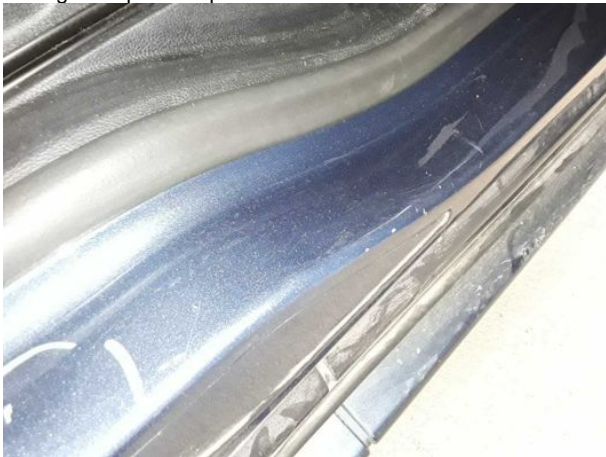
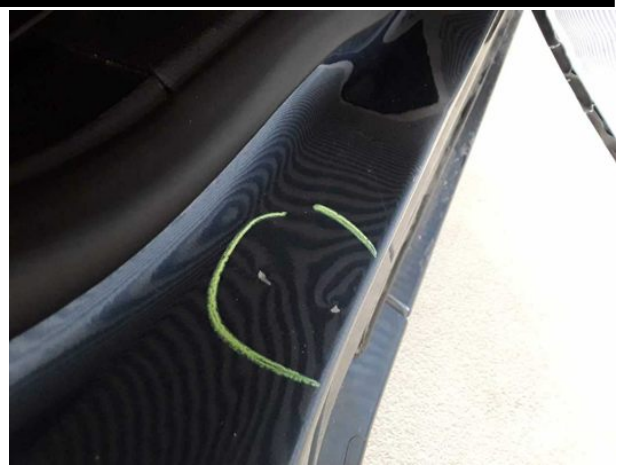
| No. | Component group | Description |
|---|---|---|
| 10 | Side panel - rear right side | Sill - Dent / paintcoat damage - Repair and paint |

**Damage #10:** Side panel - rear right side: Sill - Dent / paintcoat damage - Repair and paint

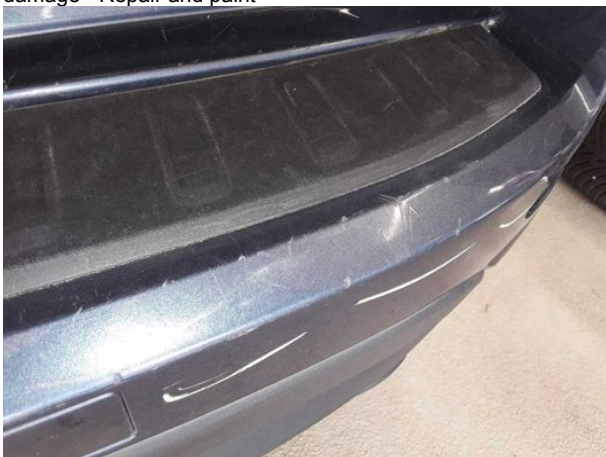
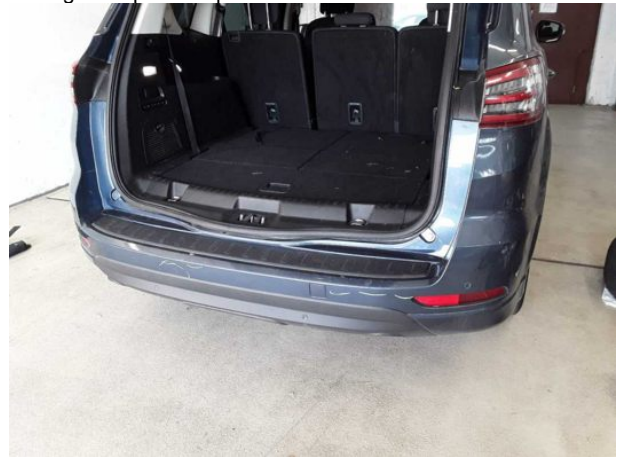
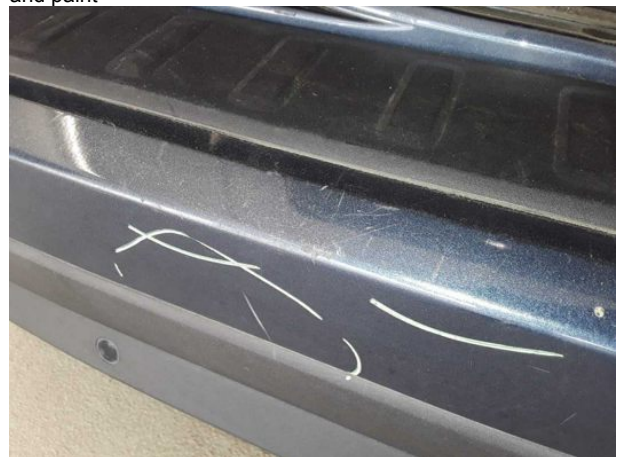
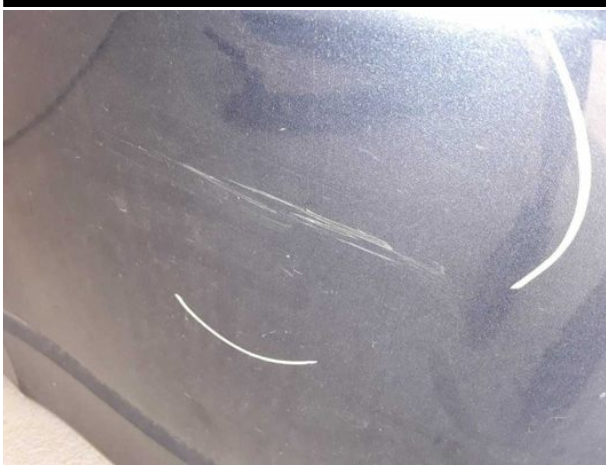
| No. | Component group | Description |
|---|---|---|
| 11 | Rear bumper | Rear bumper - Scratched - Repair and paint |

**Damage #11:** Rear bumper: Rear bumper - Scratched - Repair and paint

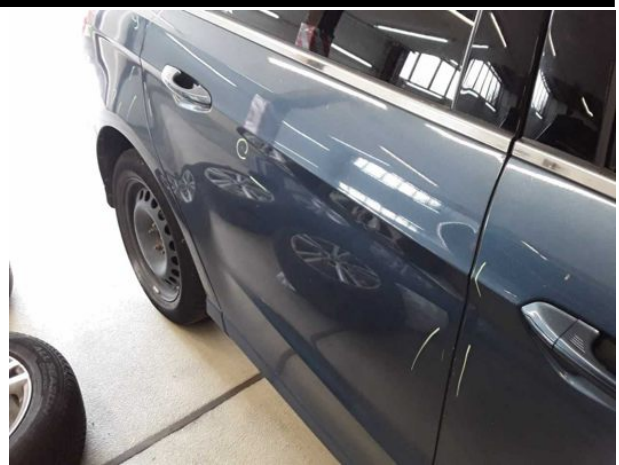
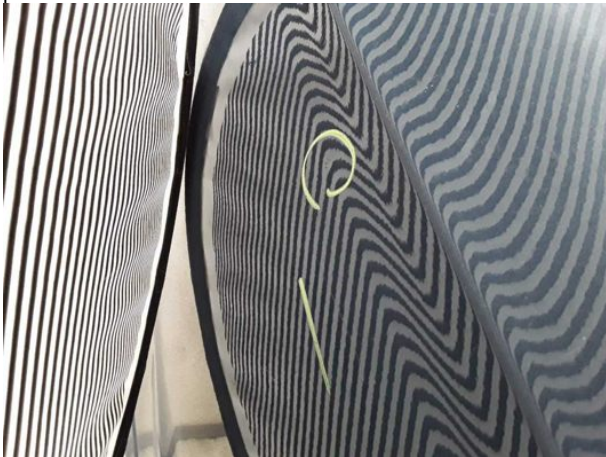
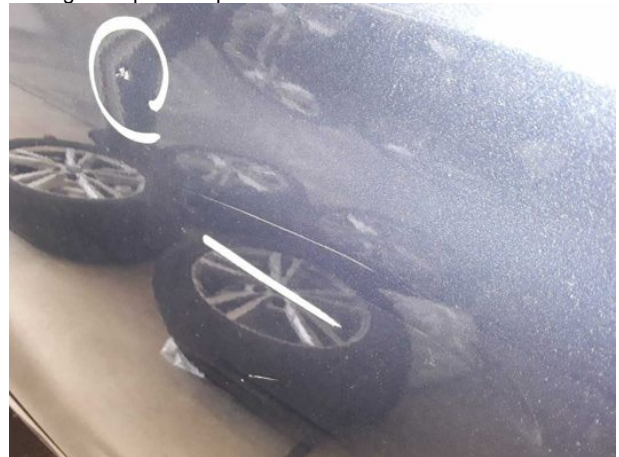
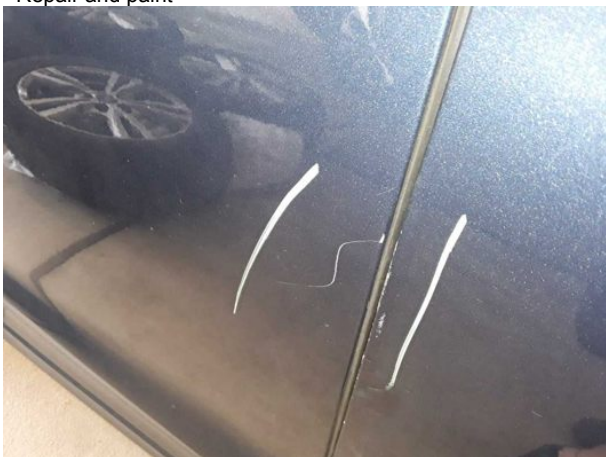
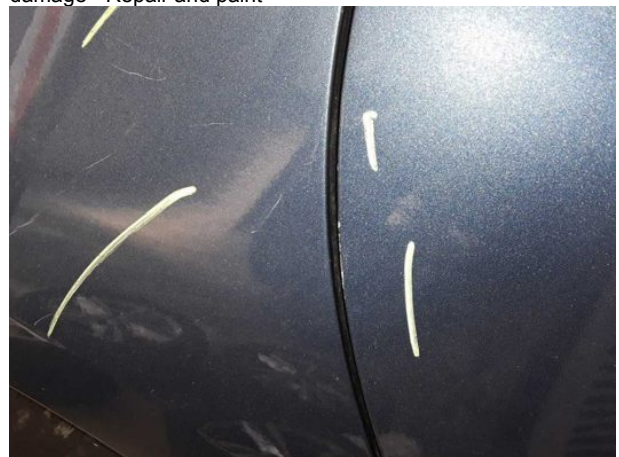
| No. | Component group | Description |
|---|---|---|
| 12 | Door - rear right side | Door - Dent / paintcoat damage - Repair and paint |

**Damage #12:** Door - rear right side: Door - Dent / paintcoat damage - Repair and paint

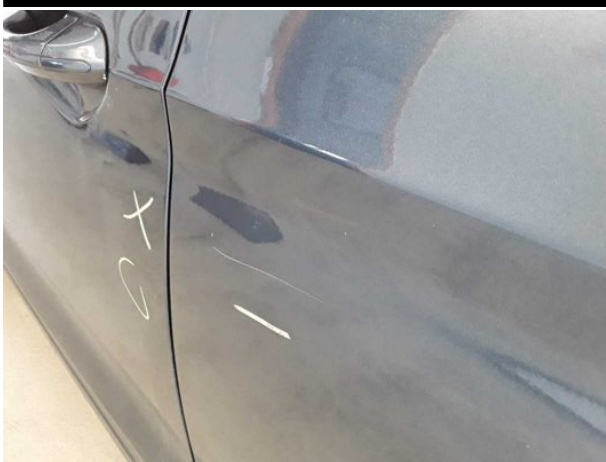
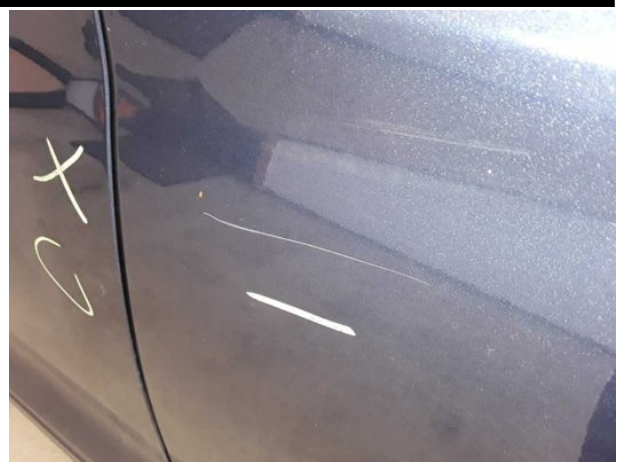
| No. | Component group | Description |
|---|---|---|
| 13 | Door - front left side | Door - Scratched - Repair and paint |

**Damage #13:** Door - front left side: Door - Scratched - Repair and paint

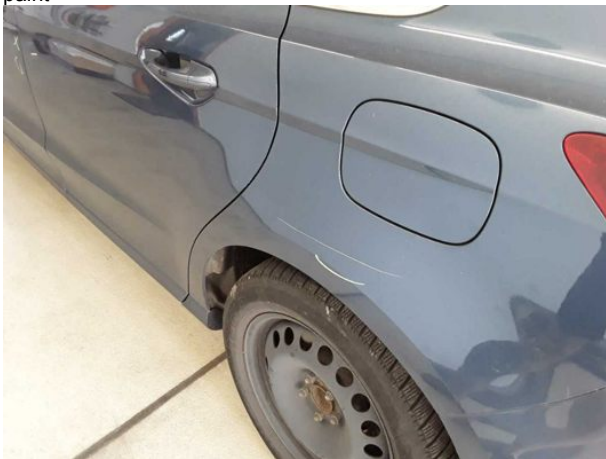
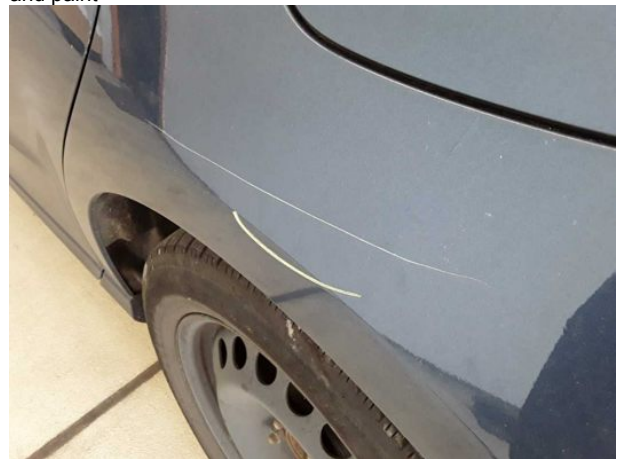
| No. | Component group | Description |
|---|---|---|
| 14 | Side panel - rear left side | Side panel - Scratched - Repair and paint |

**Damage #14:** Side panel - rear left side: Side panel - Scratched - Repair and paint

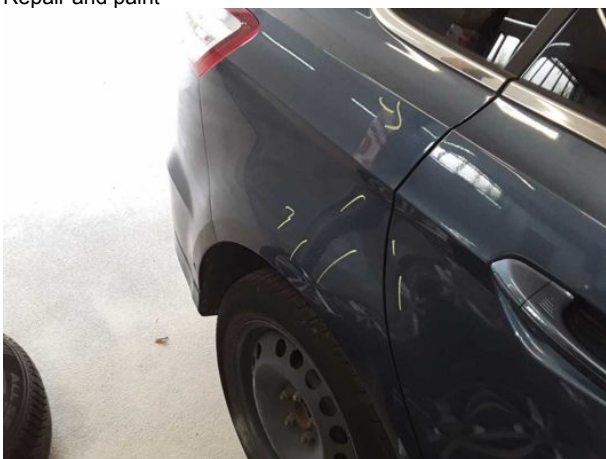
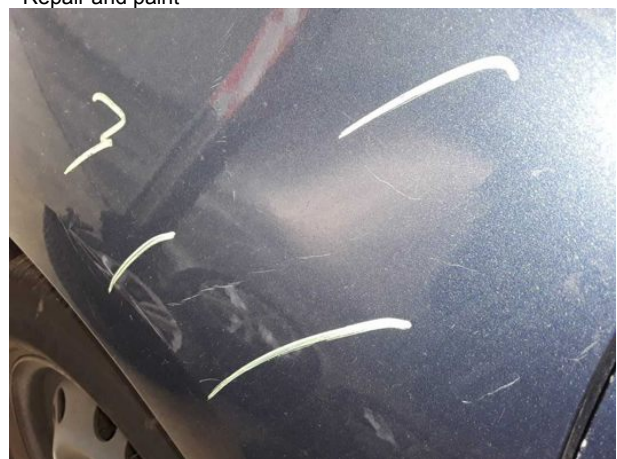
| No. | Component group | Description |
|---|---|---|
| 15 | Side panel - rear right side | Side panel - Scratched - Repair and paint |

**Damage #15:** Side panel - rear right side: Side panel - Scratched - Repair and paint

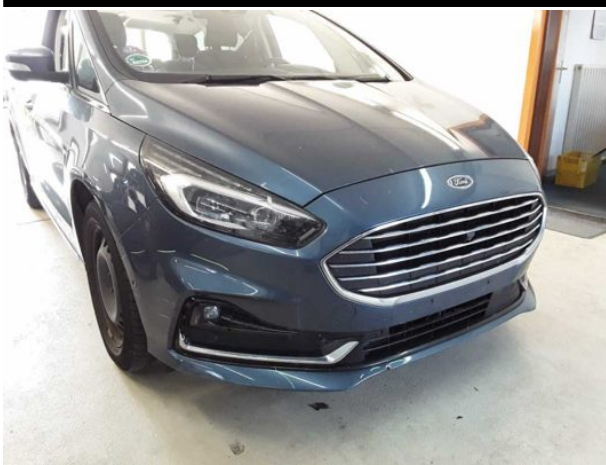
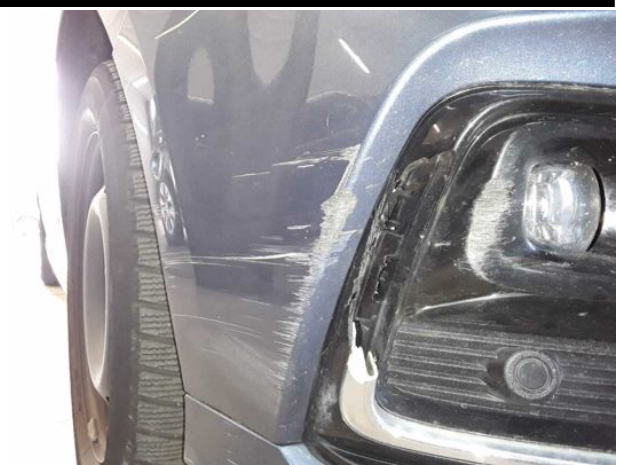
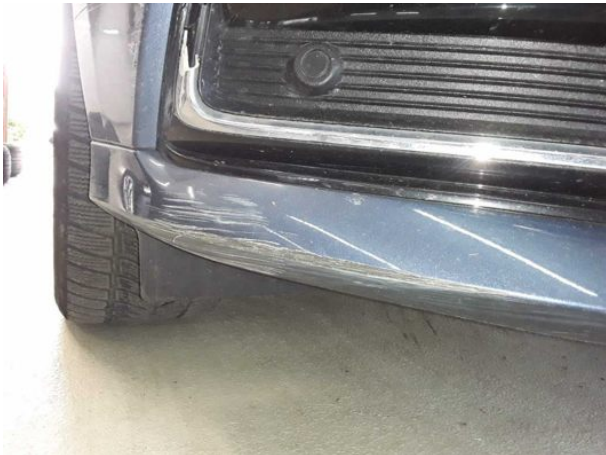
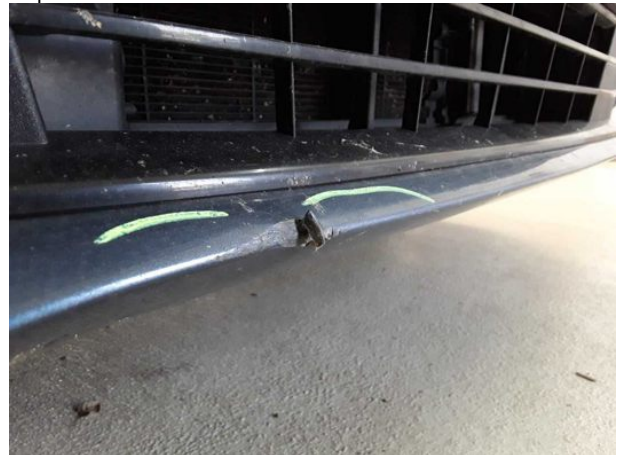
| No. | Component group | Description |
|---|---|---|
| 16 | Front bumper | Front bumper - Damaged - Replace |

**Damage #16:** Front bumper: Front bumper - Damaged - Replace

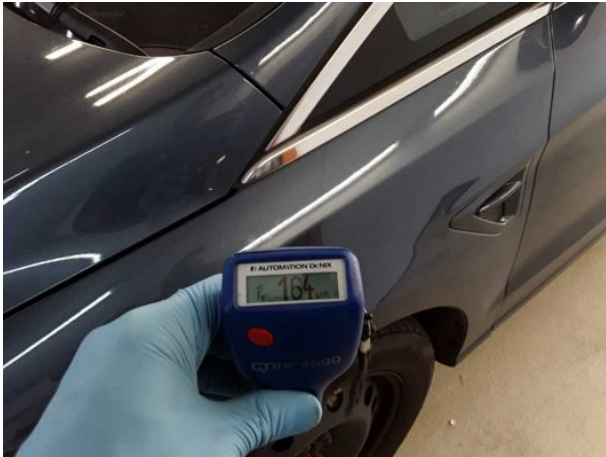
| No. | Location |
|---|---|
| 1 | Mudguard - left side, Door - front left side, Professionally carried out |

**Repainting 1:** Mudguard - left side, Door - front left side

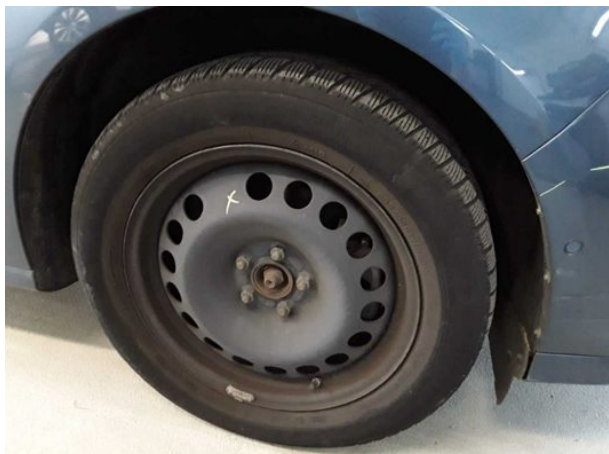
| Nr. | Bauteilgruppe | Beschreibung |
|---|---|---|
| 2 | Rad/Reifen | Reifensatz komplett (Winter) - verschlissen - kein Abzug |

**Beschädigung #2:** Rad/Reifen: Reifensatz komplett (Winter) - verschlissen - kein Abzug

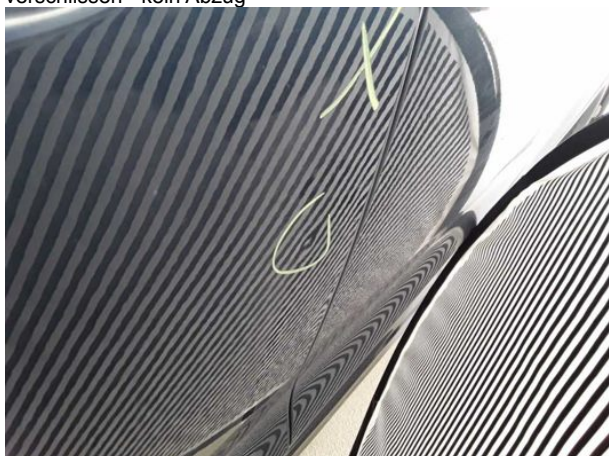
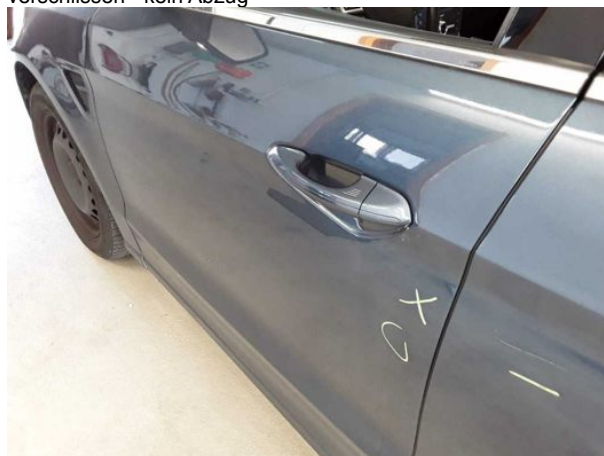
| Nr. | Bauteilgruppe | Beschreibung |
|---|---|---|
| 5 | Tür vorn links | Tür - Delle(n) - sanft instandsetzen |

**Beschädigung #5:** Tür vorn links: Tür - Delle(n) - sanft instandsetzen

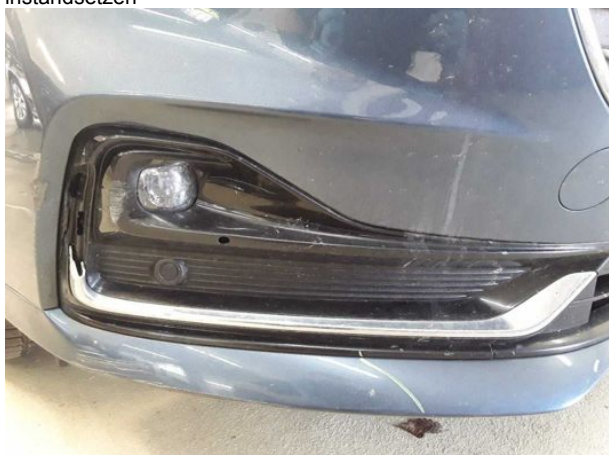
| Nr. | Bauteilgruppe | Beschreibung |
|---|---|---|
| 6 | Verkleidungen/Abdeckungen | Verkleidungen/Abdeckungen (Chromleiste) - gebrochen / gerissen - erneuern |

**Beschädigung #6:** Verkleidungen/Abdeckungen: Verkleidungen/Abdeckungen (Chromleiste) - gebrochen / gerissen - erneuern

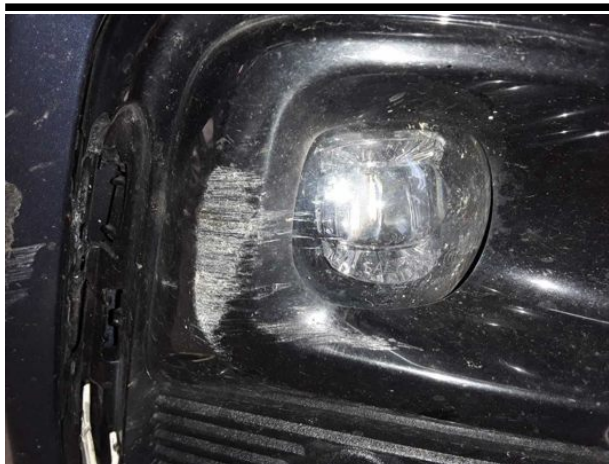
| Nr. | Bauteilgruppe | Beschreibung |
|---|---|---|
| 7 | Nebelleuchte | Nebelleuchte vorn rechts - verkratzt / verschürft - erneuern |

**Beschädigung #7:** Nebelleuchte: Nebelleuchte vorn rechts - verkratzt / verschürft - erneuern

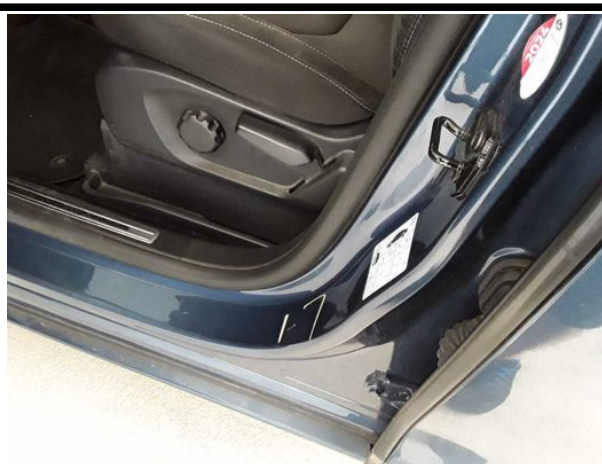
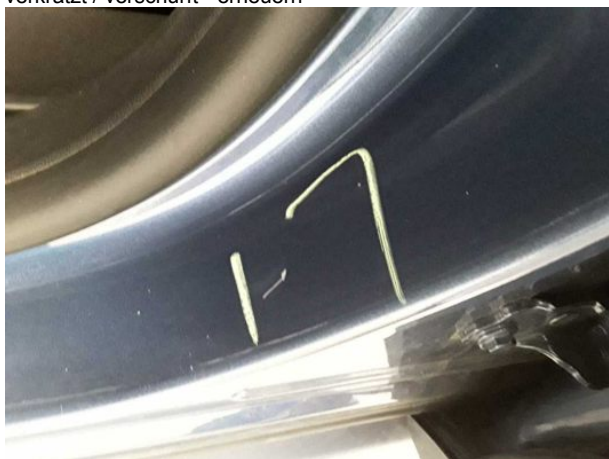
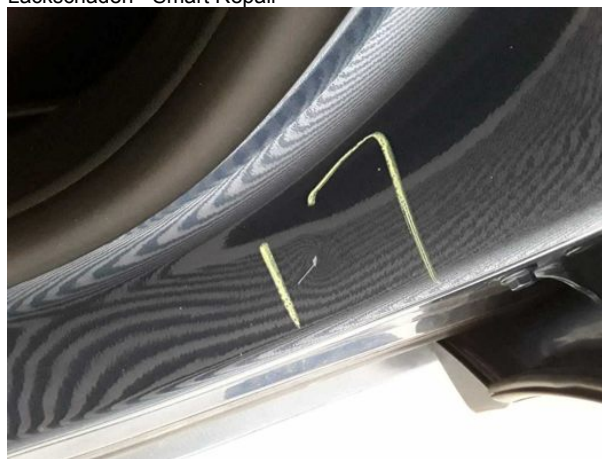
| Nr. | Bauteilgruppe | Beschreibung |
|---|---|---|
| 8 | Schweller links | Einstieg - Delle / Lackschaden - Smart Repair |

**Beschädigung #8:** Schweller links: Einstieg - Delle / Lackschaden - Smart Repair

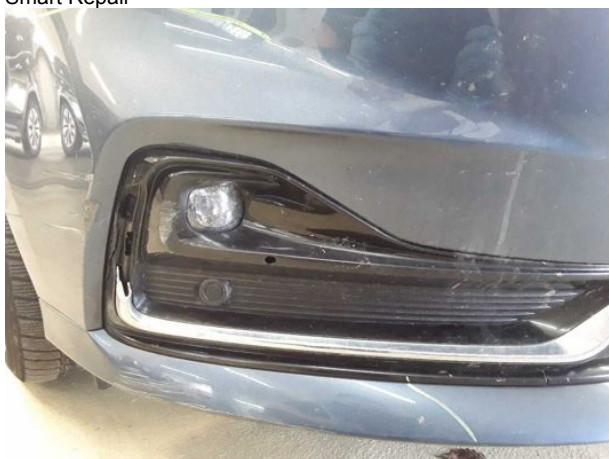
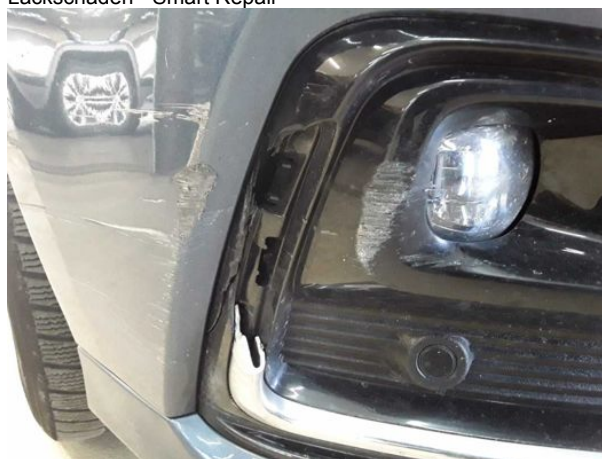
| Nr. | Bauteilgruppe | Beschreibung |
|---|---|---|
| 9 | Stoßfänger vorn | Spoiler - gebrochen / gerissen - erneuern |

**Beschädigung #9:** Stossfänger vorn: Spoiler - gebrochen / gerissen - erneuern

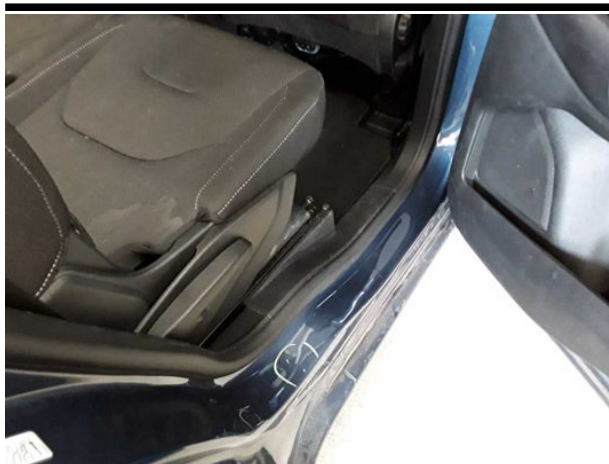
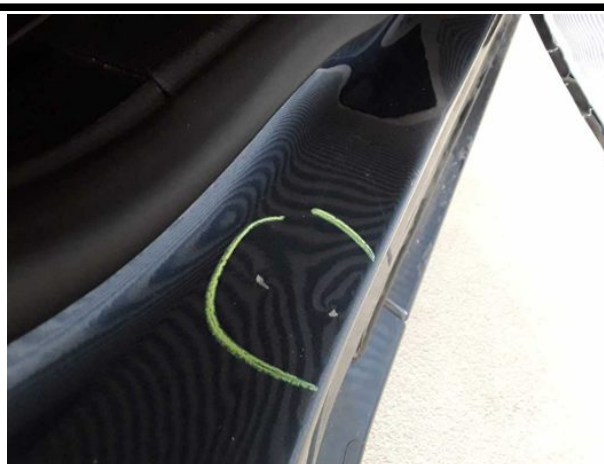
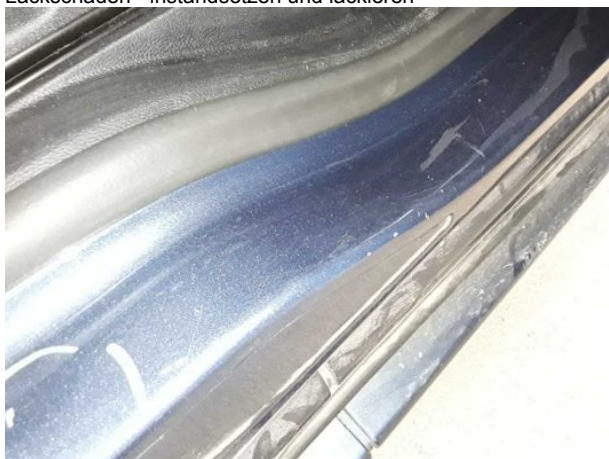
| Nr. | Bauteilgruppe | Beschreibung |
|---|---|---|
| 10 | Seitenwand rechts | Einstieg - Delle / Lackschaden - instandsetzen und lackieren |

**Beschädigung #10:** Seitenwand rechts: Einstieg - Delle / Lackschaden - instandsetzen und lackieren

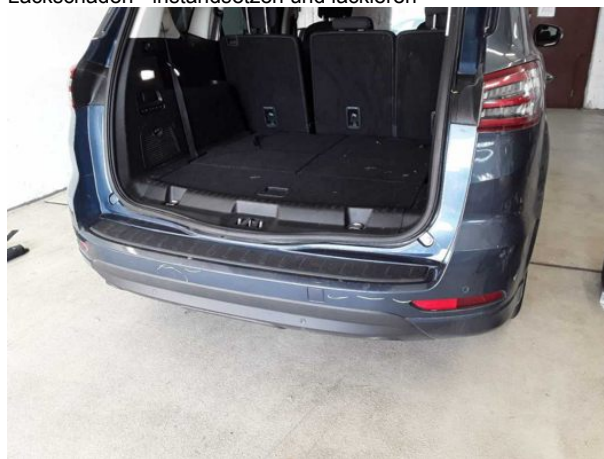
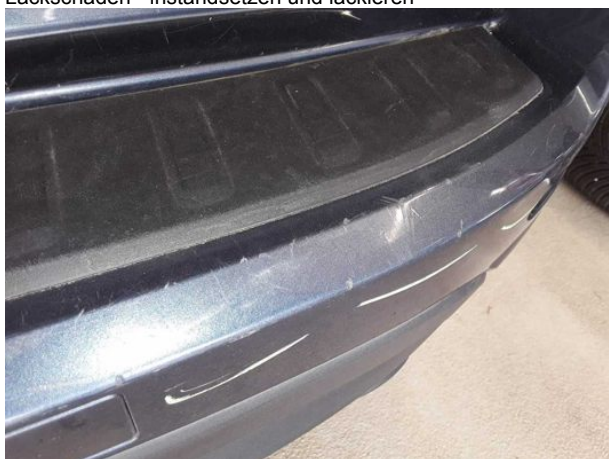
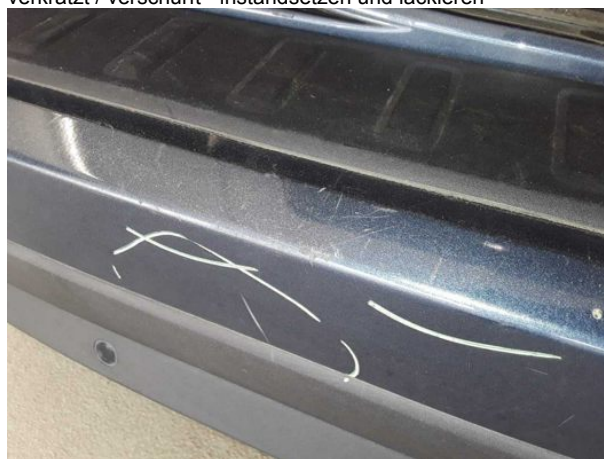
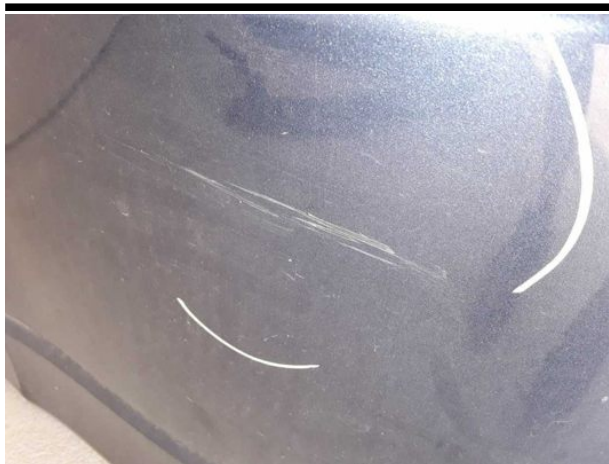
| Nr. | Bauteilgruppe | Beschreibung |
|---|---|---|
| 11 | Stoßfänger hinten | Stoßfänger hinten - verkratzt / verschürft - instandsetzen und lackieren |

**Beschädigung #11:** Stossfänger hinten: Stossfänger hinten - verkratzt / verschürft - instandsetzen und lackieren

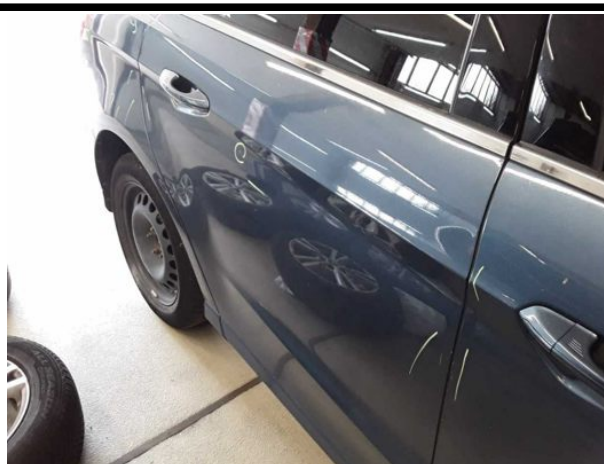
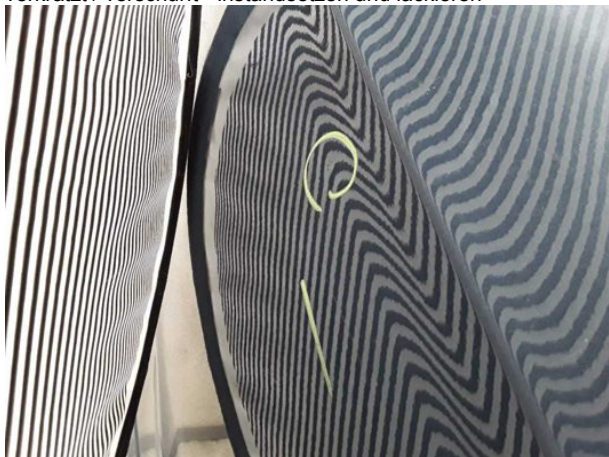
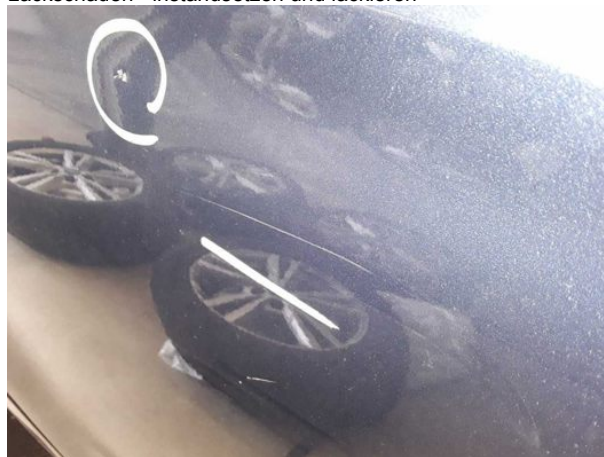
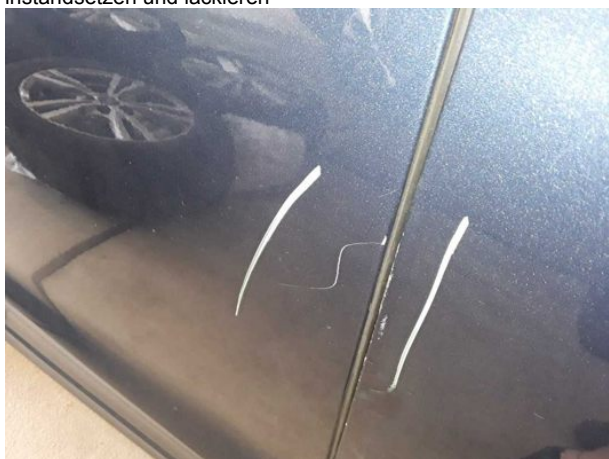
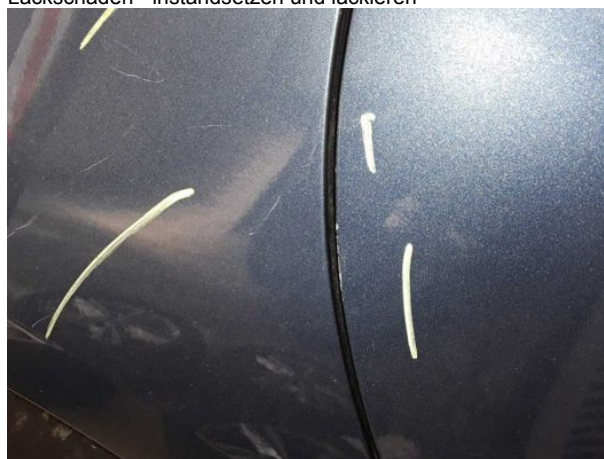
| Nr. | Bauteilgruppe | Beschreibung |
|---|---|---|
| 12 | Tür hinten rechts | Tür - Delle / Lackschaden - instandsetzen und lackieren |

**Beschädigung #12:** Tür hinten rechts: Tür - Delle / Lackschaden - instandsetzen und lackieren

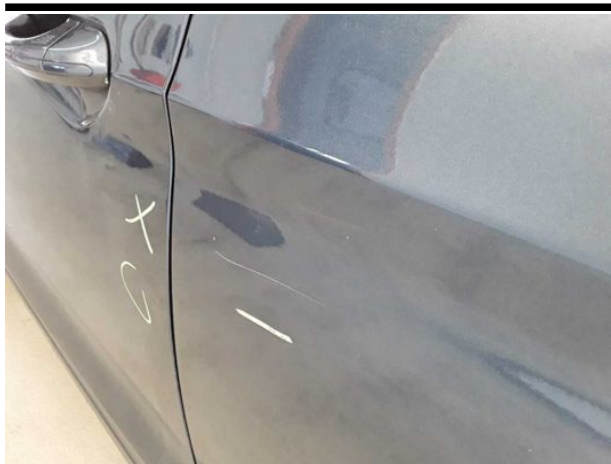
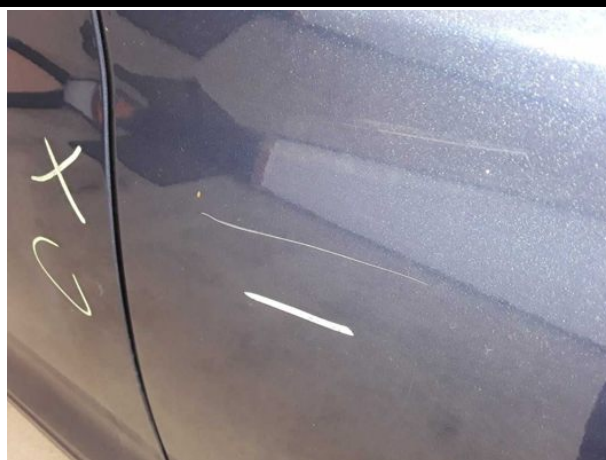
| Nr. | Bauteilgruppe | Beschreibung |
|---|---|---|
| 13 | Tür vorn links | Tür - verkratzt / verschürft - instandsetzen und lackieren |

**Beschädigung #13:** Tür vorn links: Tür - verkratzt / verschürft - instandsetzen und lackieren

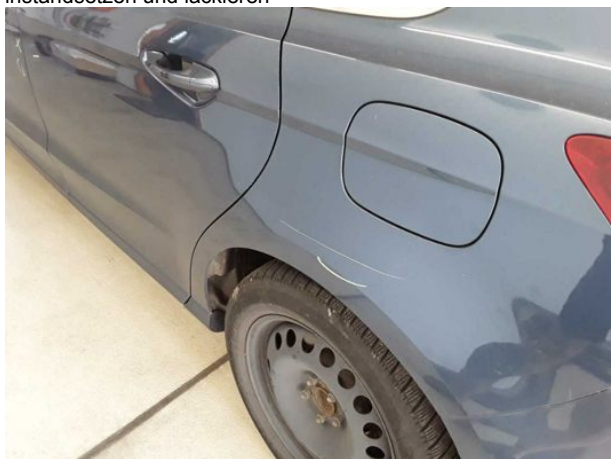
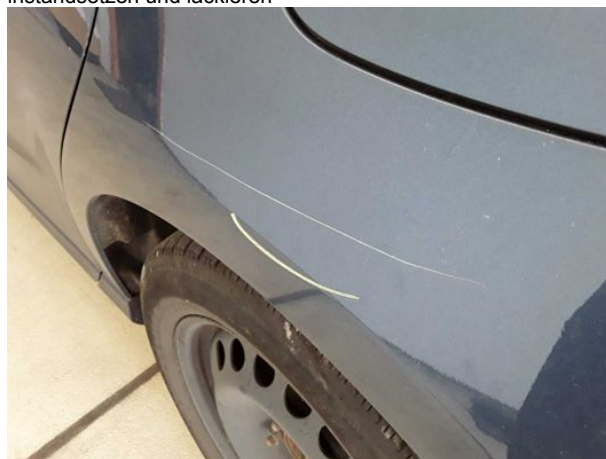
| Nr. | Bauteilgruppe | Beschreibung |
|---|---|---|
| 14 | Seitenwand links | Seitenwand - verkratzt / verschürft - instandsetzen und lackieren |

**Beschädigung #14:** Seitenwand links: Seitenwand - verkratzt / verschürft - instandsetzen und lackieren

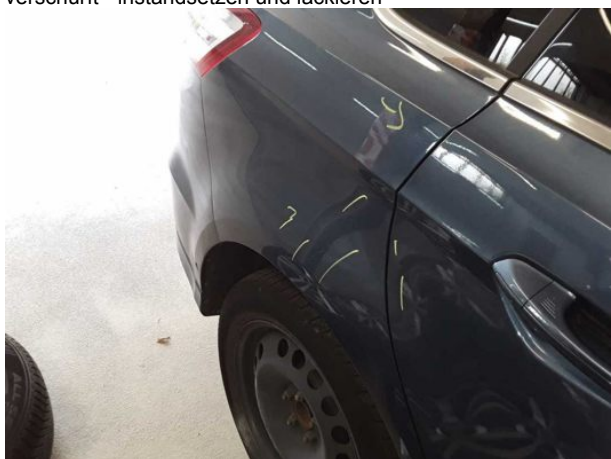
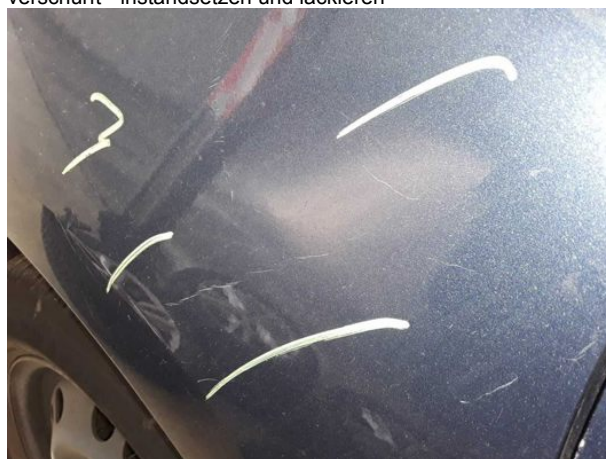
| Nr. | Bauteilgruppe | Beschreibung |
|---|---|---|
| 15 | Seitenwand rechts | Seitenwand - verkratzt / verschürft - instandsetzen und lackieren |

**Beschädigung #15:** Seitenwand rechts: Seitenwand - verkratzt / verschürft - instandsetzen und lackieren

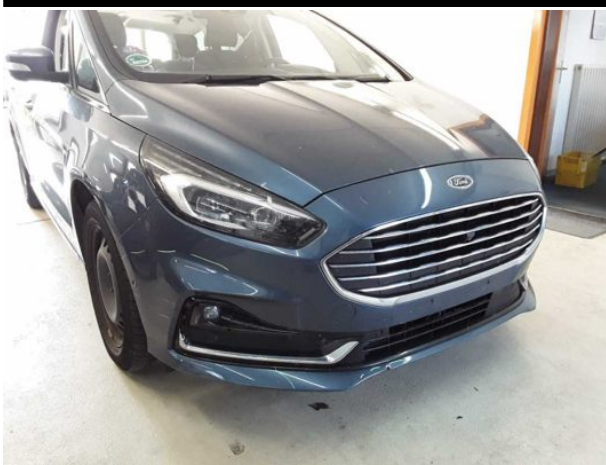
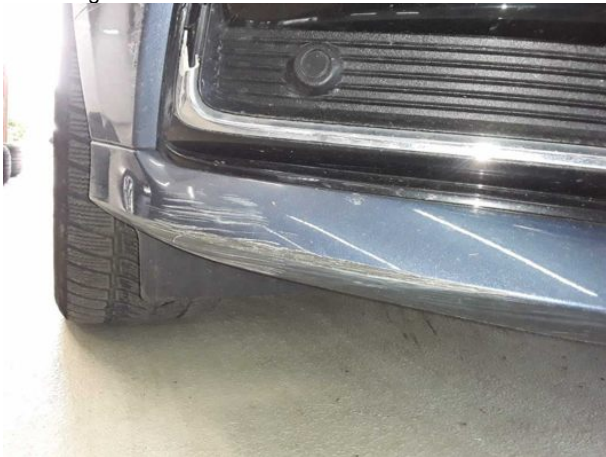
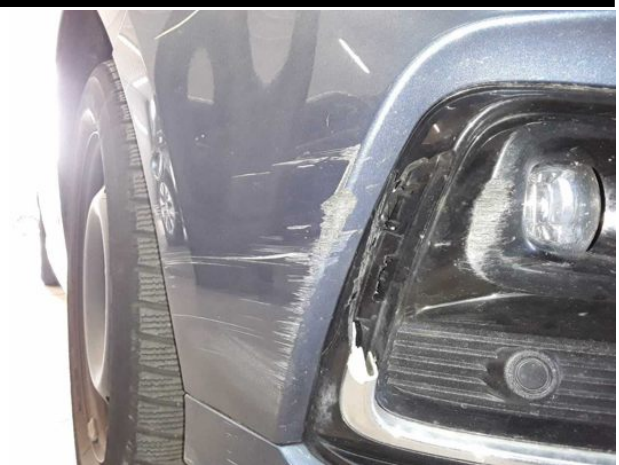
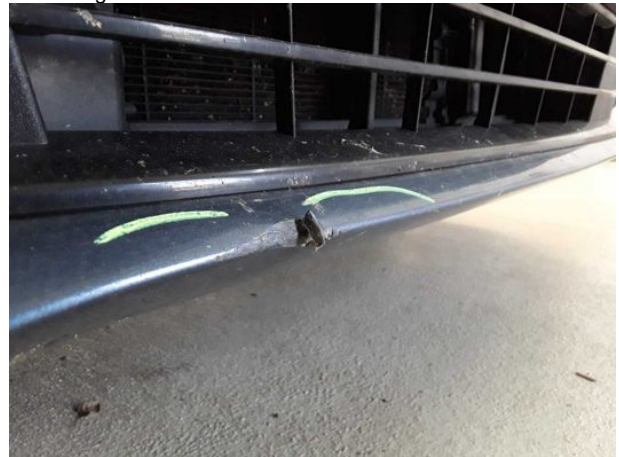
| Nr. | Bauteilgruppe | Beschreibung |
|---|---|---|
| 16 | Stoßfänger vorn | Stoßfänger vorn - beschädigt - erneuern |

**Beschädigung #16:** Stossfänger vorn: Stossfänger vorn - beschädigt - erneuern

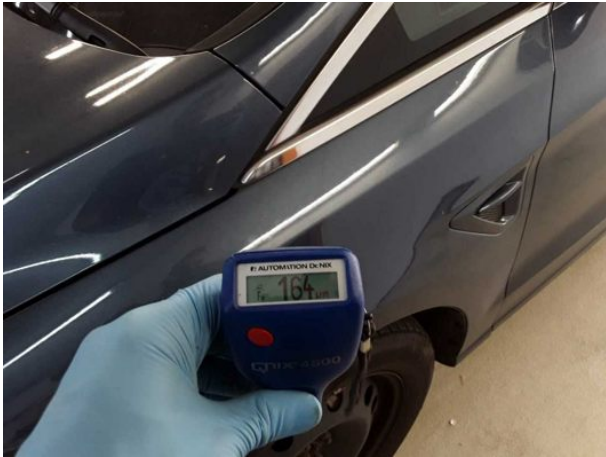
| Nr. | Ort |
|---|---|
| 1 | Kotflügel links, Tür vorne links, fachgerecht ausgeführt |

**Nachlackierung 1:** Kotflügel links, Tür vorne links
