# MOBILITY CONCEPT

LVV Nr                      5313569  
Hersteller                Opel  
Model                      Combo / Combo Life  
Variante                    Ultimate 1.2 Direct Injection Turbo  
Listenpreis                28.823,52  
VIN                         W0VERHNS3NJ762898  
Erstzulassungsdatum    1.2.2023  
Kennzeichen              M JA3510

# Zustandsbericht/Minderwertgutachten-Leasing

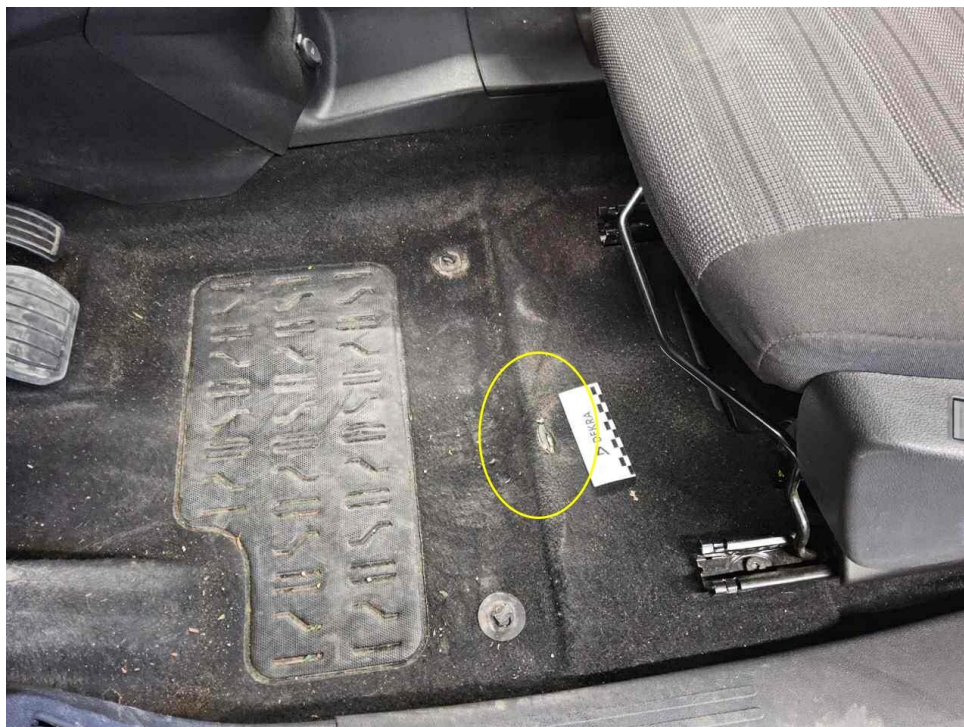
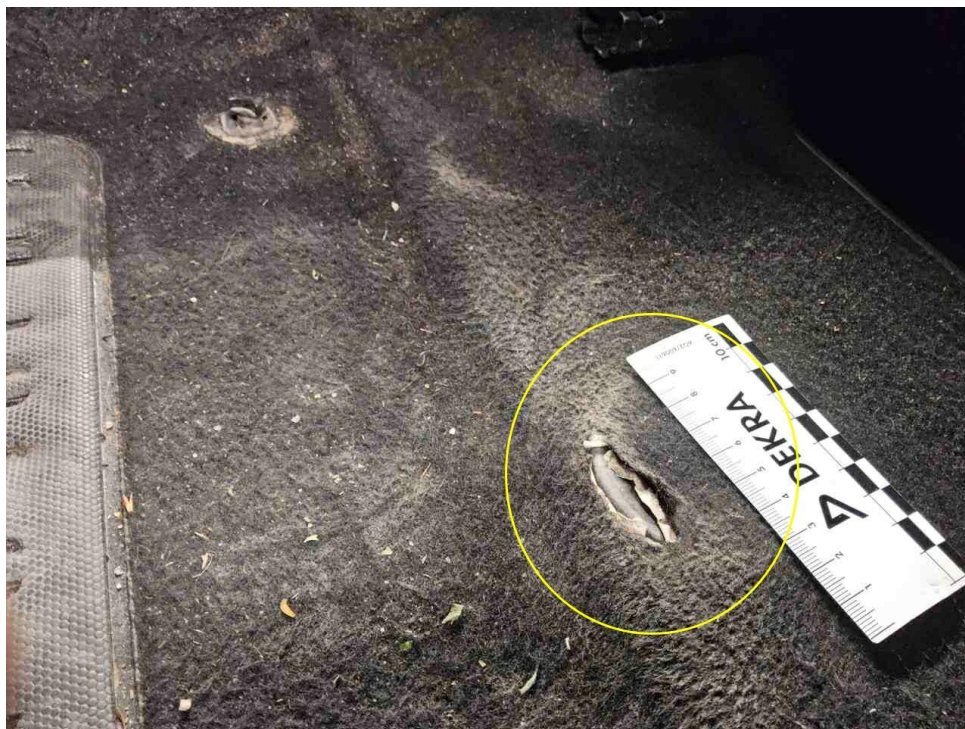
Bild 14 : Bodenbelag vorne, gerissen, smart repair

Bild 15 : Bodenbelag vorne, gerissen, smart repair

1. Laderaumabdeckung, Halterung gebrochen, erneuern (Bild 24, 25)
2. LM Felge vorne rechts verschrammt, smart repair (Bild 26)
3. LM Felge hinten rechts verschrammt, smart repair (Bild 27)
4. LM Felge hinten links verschrammt, smart repair (Bild 28)
5. Schaden Stoßfänger vorne, lackieren mit Lackaufbau (Bild 29, 30, 31)
6. Heckklappe, eingedellt, drücken (Bild 20, 21)
7. Tür vorne links, eingedellt, drücken (Bild 18, 19)
8. Motorhaube Lackierung, verschrammt, lackieren mit Lackaufbau (Bild 16, 17)
9. Bodenbelag vorne, gerissen, smart repair (Bild 14, 15)

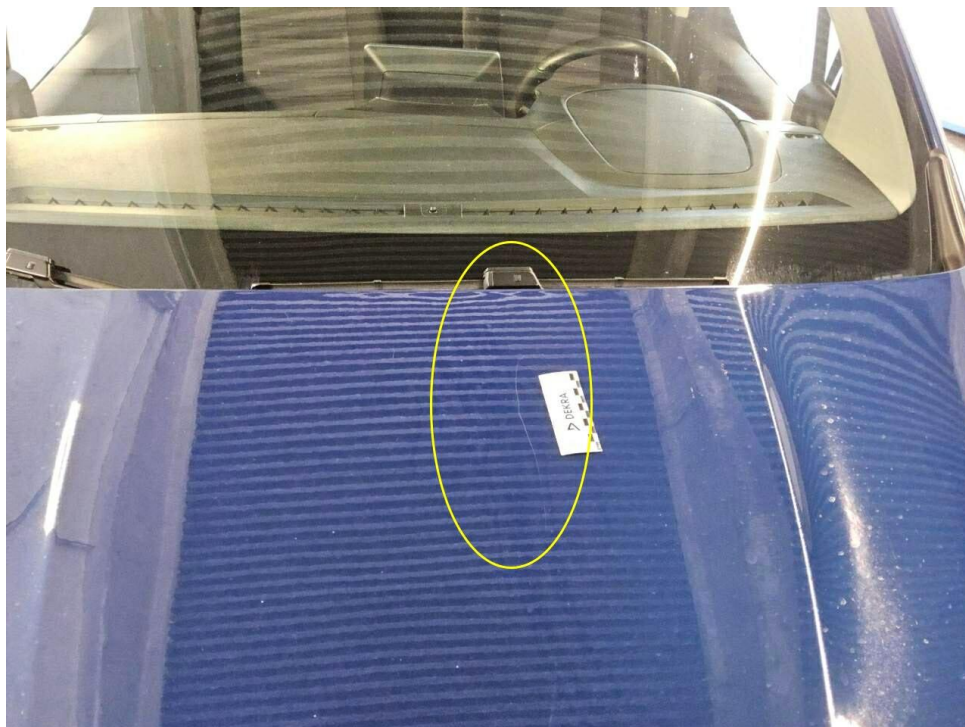
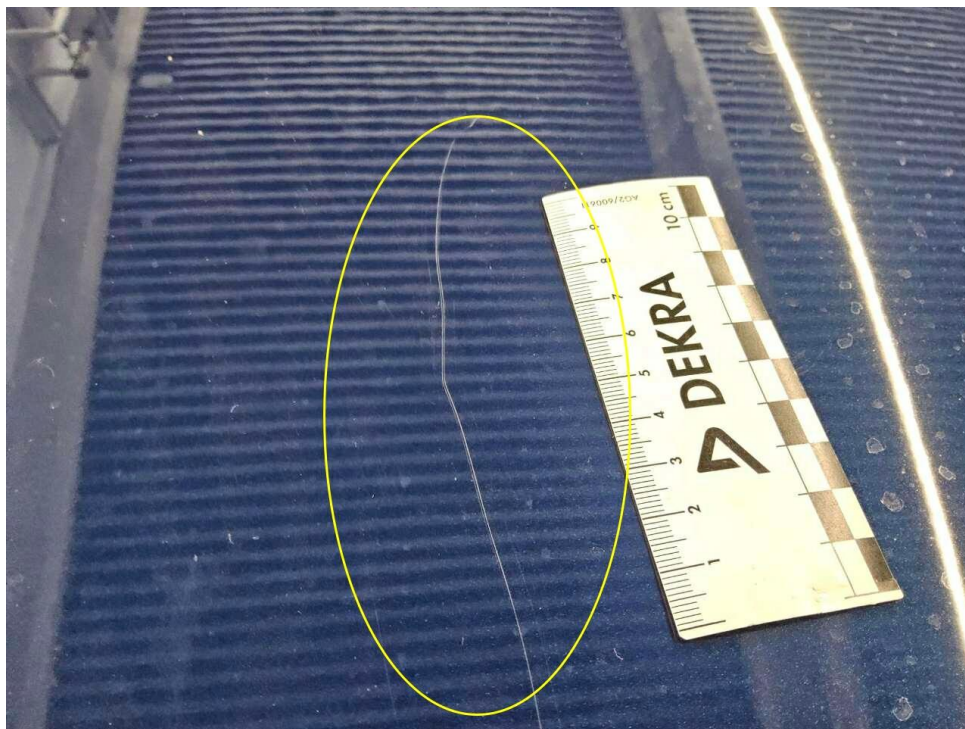
Bild 16 : Motorhaube Lackierung, verschrammt, lackieren mit Lackaufbau

Bild 17 : Motorhaube Lackierung, verschrammt, lackieren mit Lackaufbau

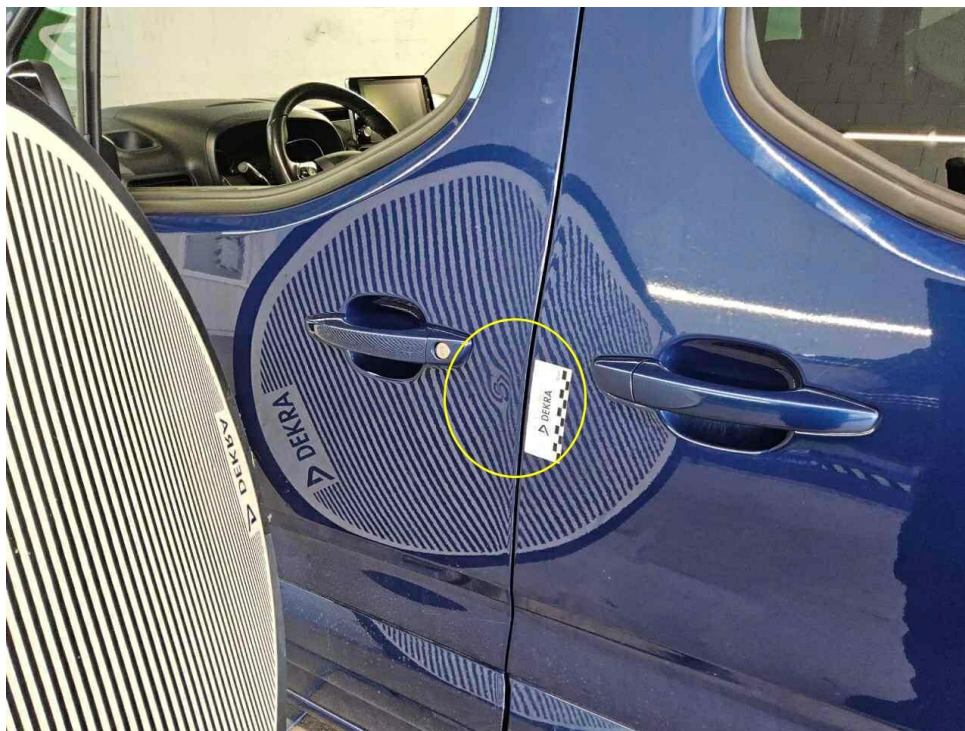
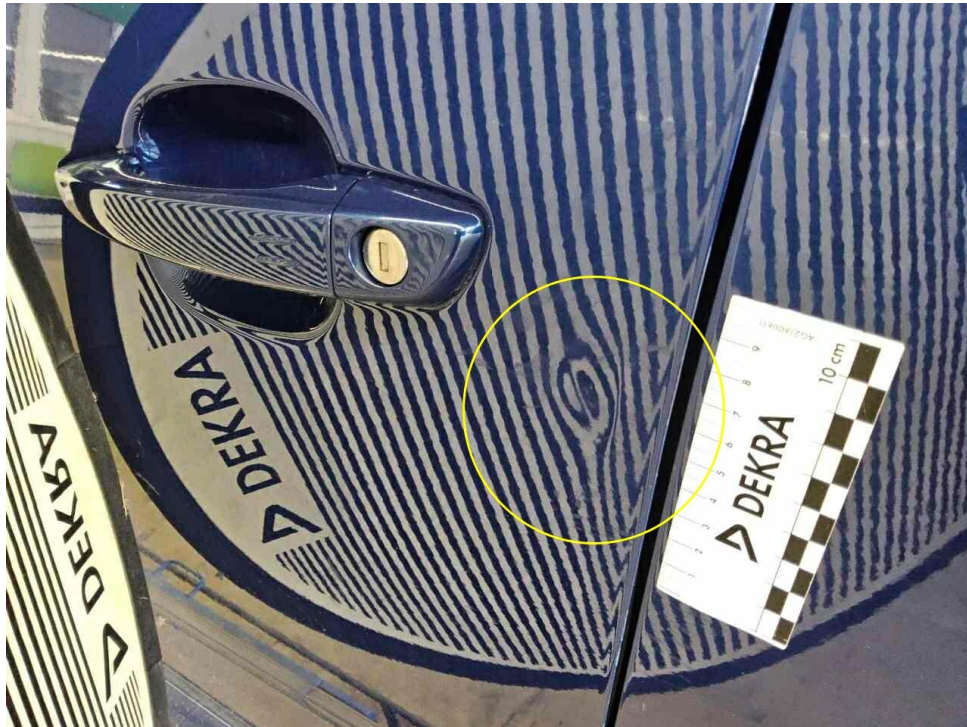
Bild 18 : Tür vorne links, eingedellt, drücken

Bild 19 : Tür vorne links, eingedellt, drücken

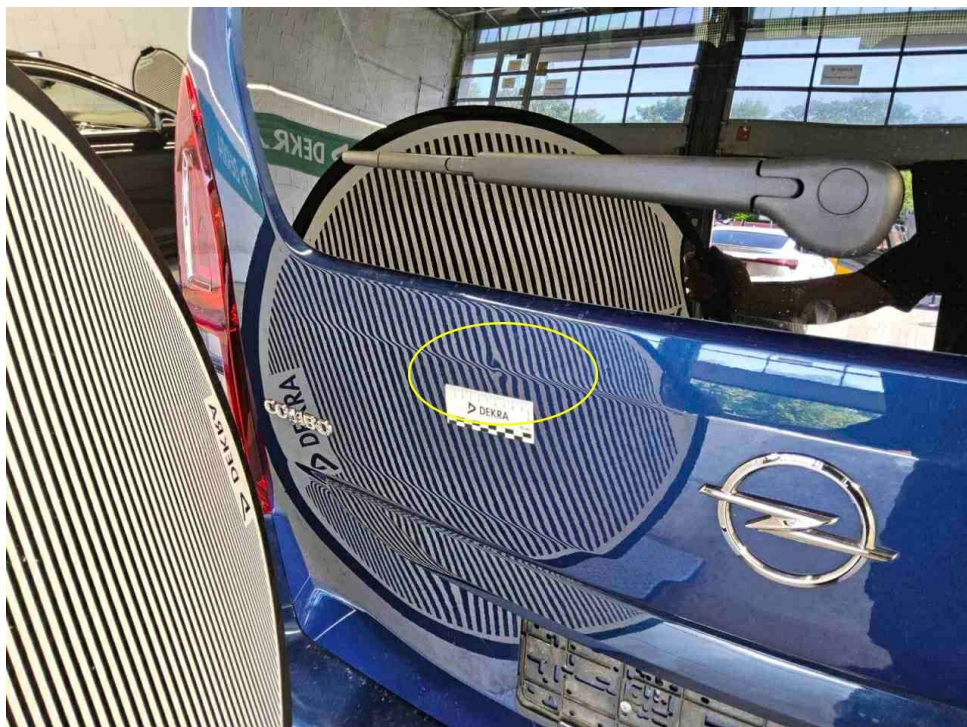
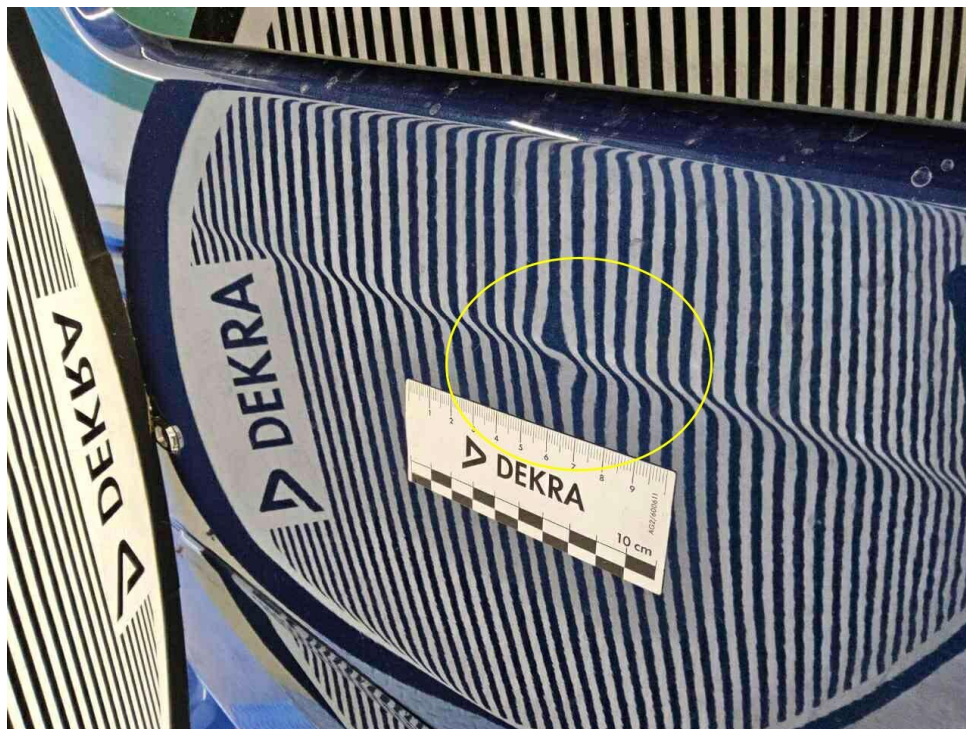
Bild 20 : Heckklappe, eingedellt, drücken

Bild 21 : Heckklappe, eingedellt, drücken

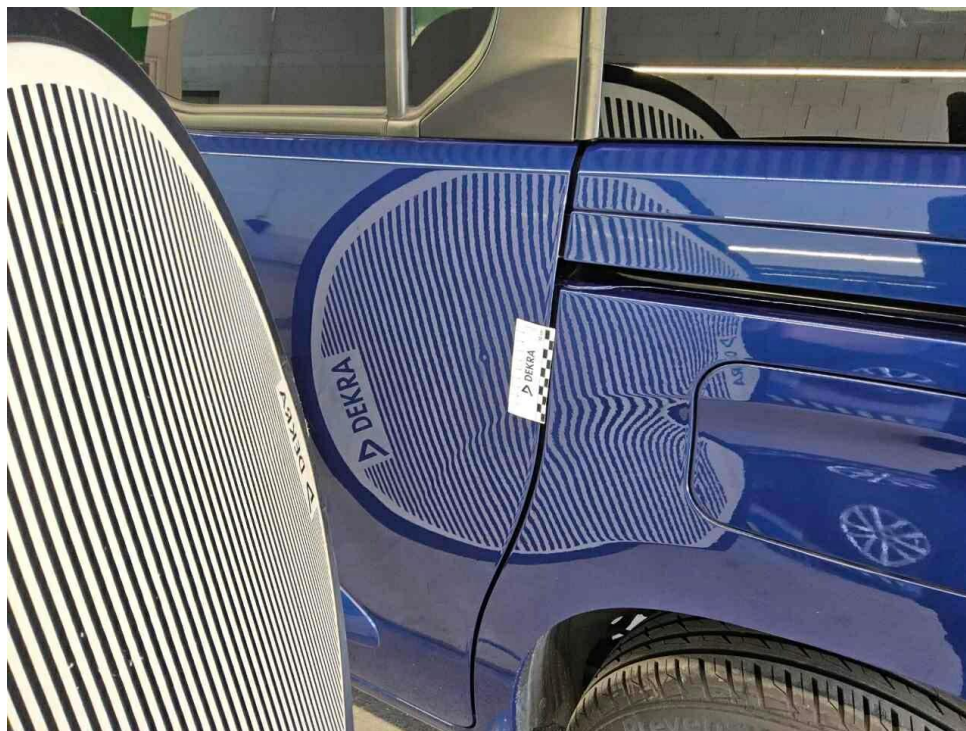
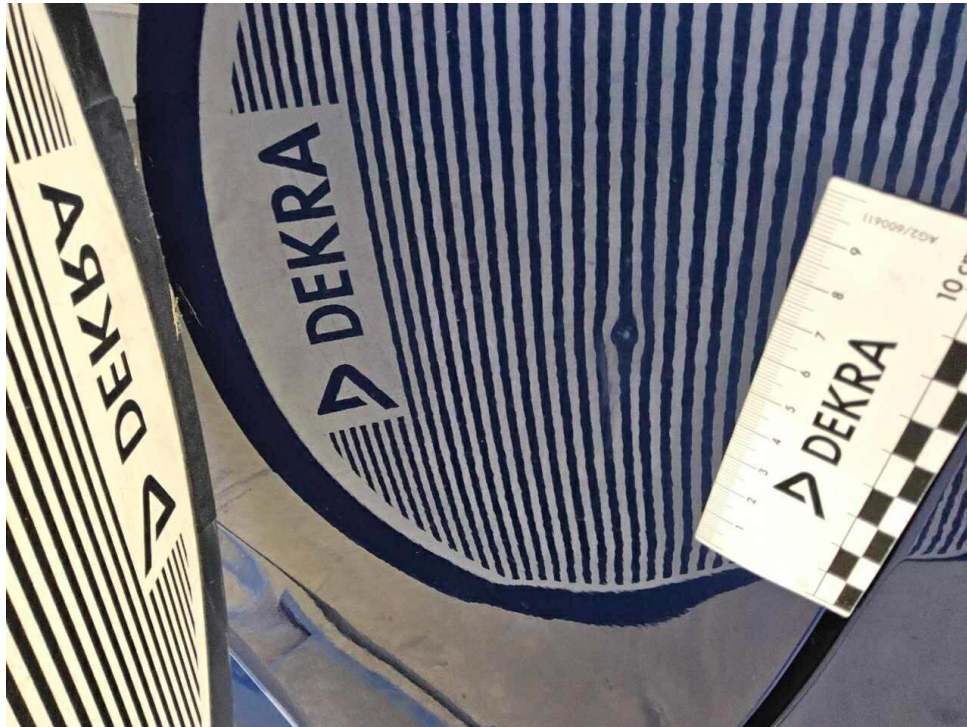
Bild 22 : Tür hinten links, eingedellt, Gebrauchsspur

Bild 23 : Tür hinten links, eingedellt, Gebrauchsspur

Tür hinten links, eingedellt, Gebrauchsspur (Bild 22, 23)

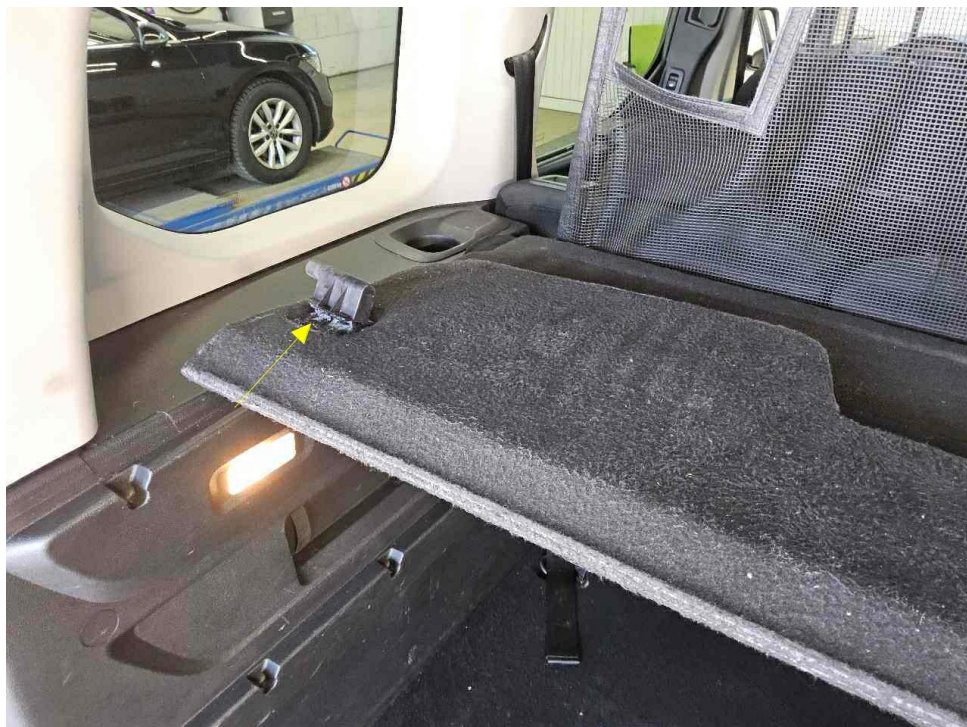
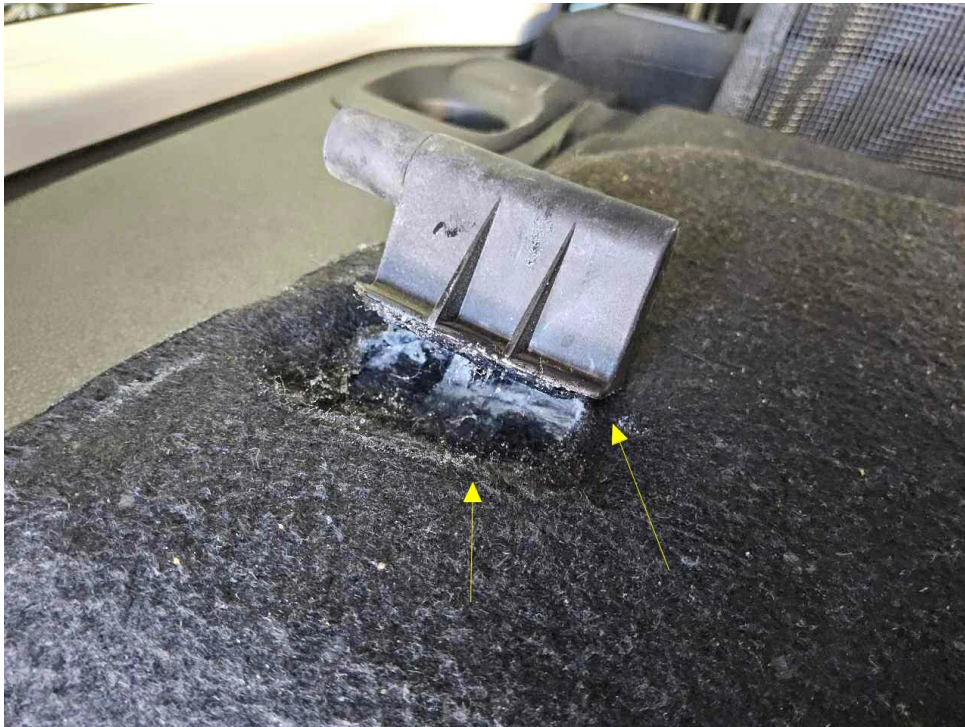
Bild 24 : Laderaumabdeckung, Halterung gebrochen

Bild 25 : Laderaumabdeckung, Halterung gebrochen

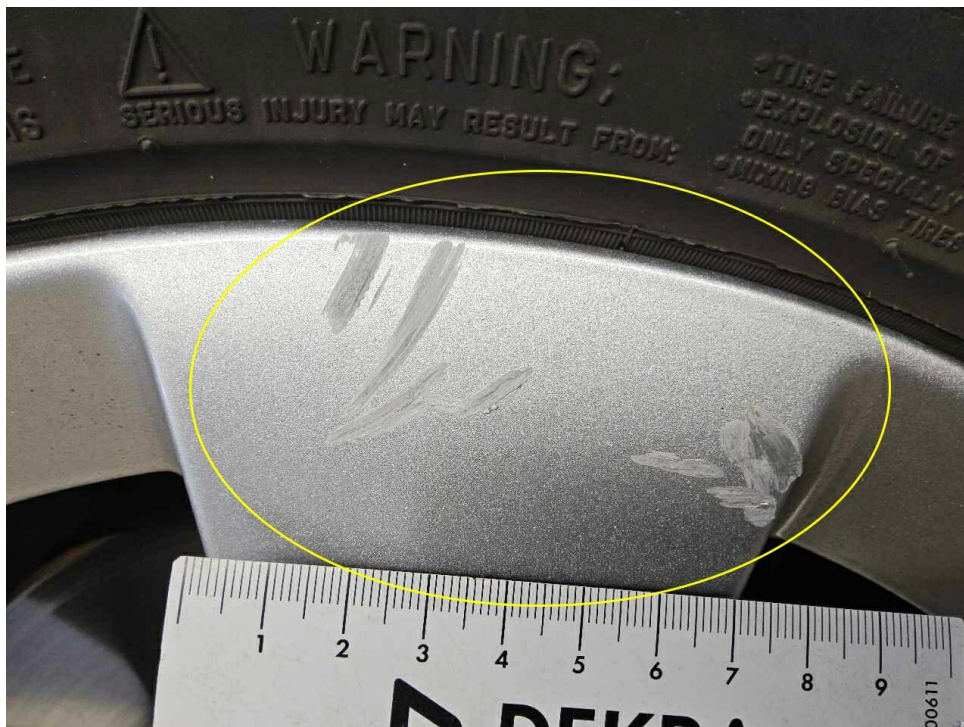
Bild 26 : LM Felge vorne rechts verschrammt

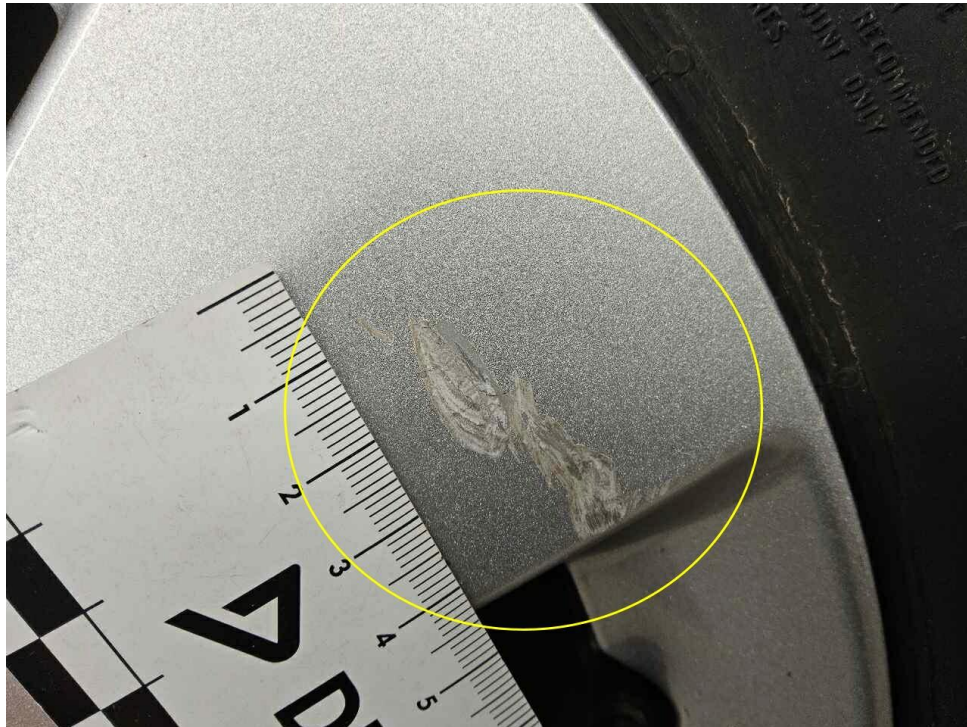
Bild 27 : LM Felge hinten rechts verschrammt

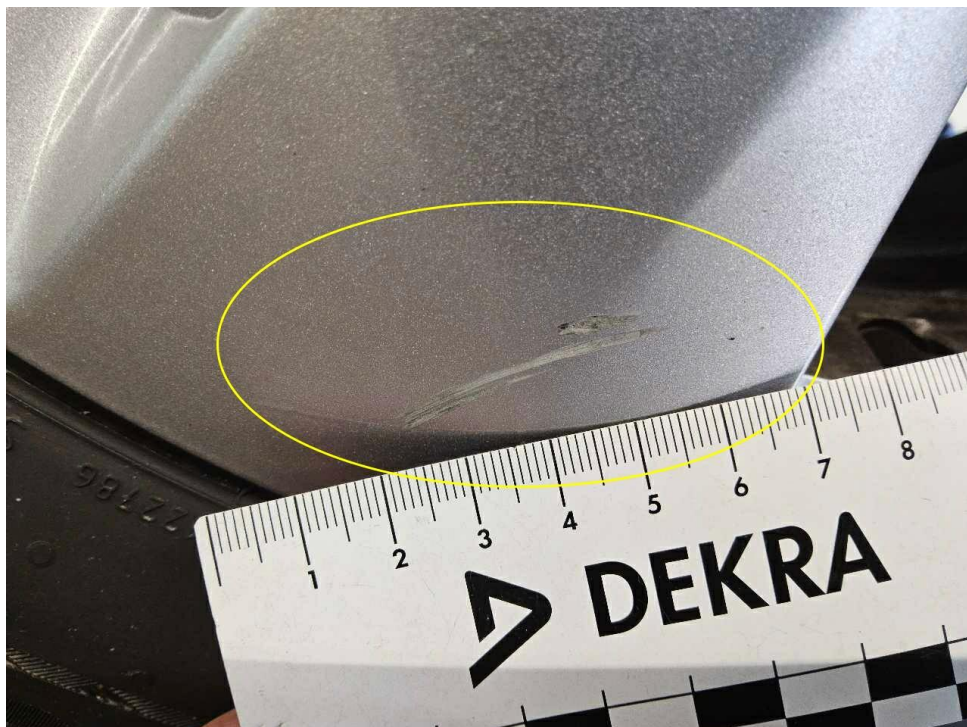
Bild 28 : LM Felge hinten links verschrammt

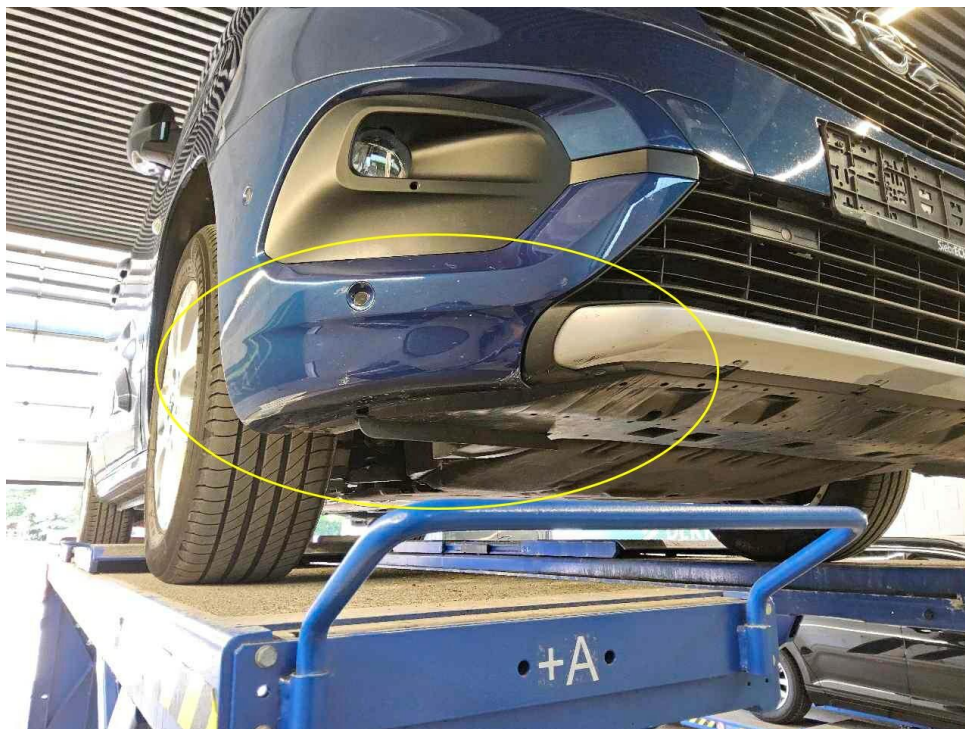
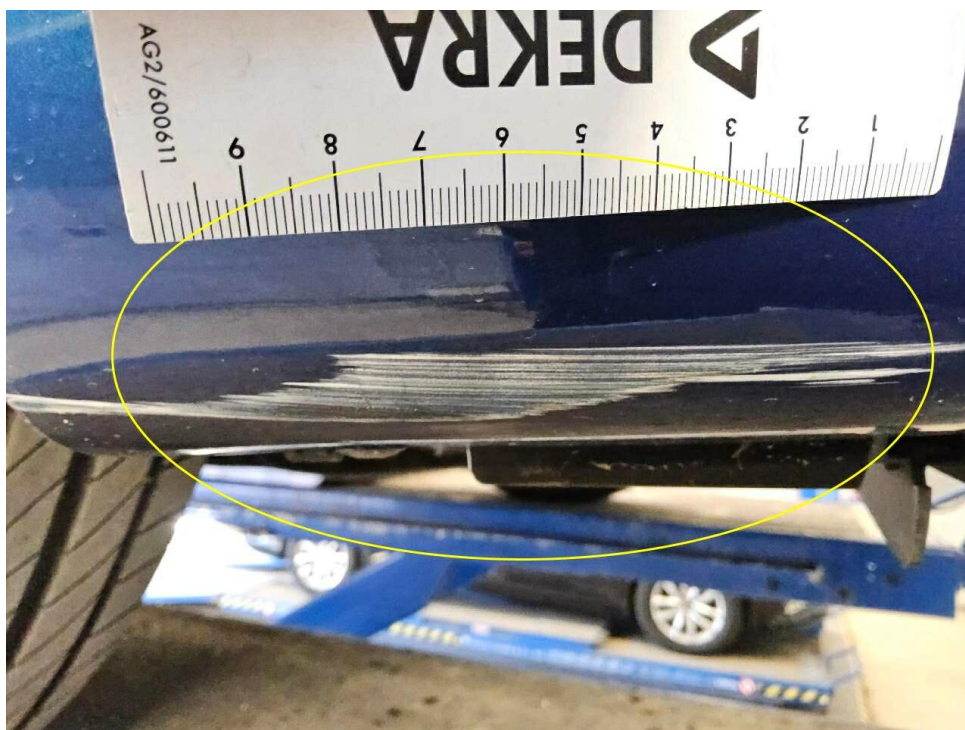
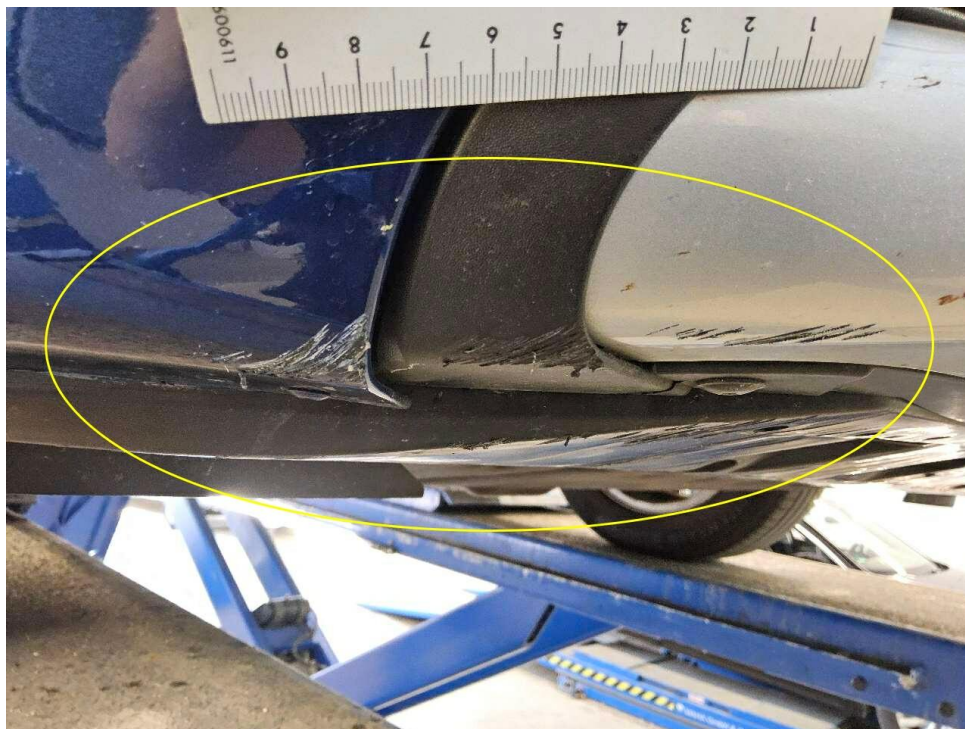
Bild 29 : Schaden Stoßfänger vorne

Bild 30 : Schaden Stoßfänger vorne

Bild 31 : Schaden Stoßfänger vorne
