# Zustandsbericht / Minderwertgutachten

Auftraggeber Mobilize Financial Services, eine Marke der RCI Banque S.A., Niederlassung  
Deutschland, Jagenbergstr. 1, 41468 Neuss  
Besichtigung 17.04.2026

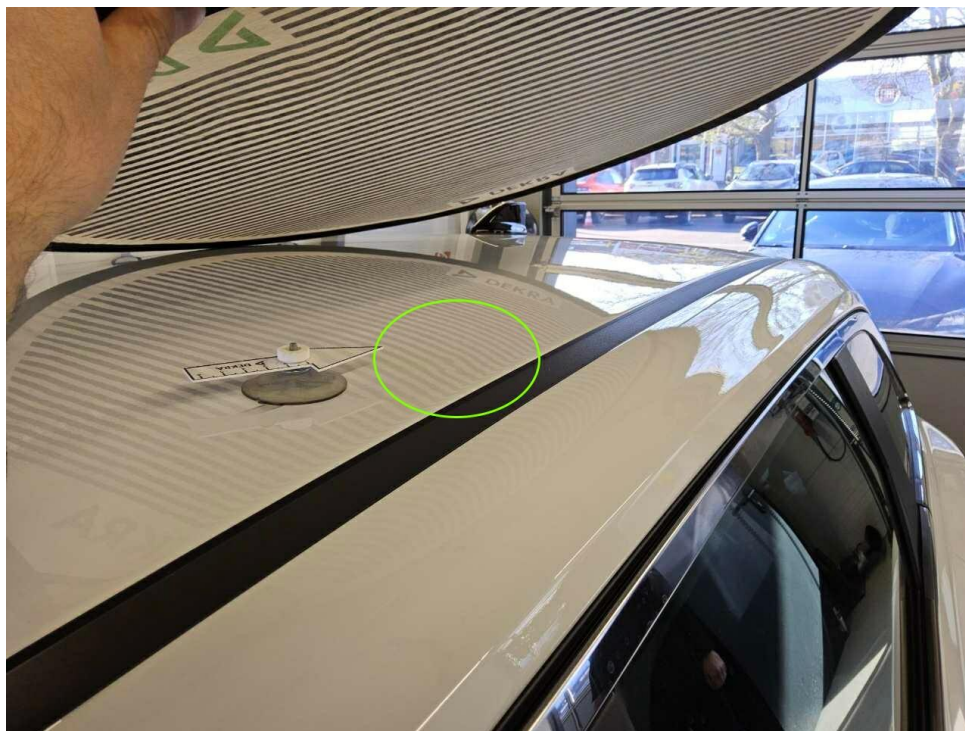
Bild 10 : Dach, Restspuren aus Instandsetzung, noch Dellen vorhanden

Dach, Dachrahmen links und rechts

1. Dach, Restspuren aus Instandsetzung, noch Dellen vorhanden, instandsetzen (Bild 10, 11, 12, 13)

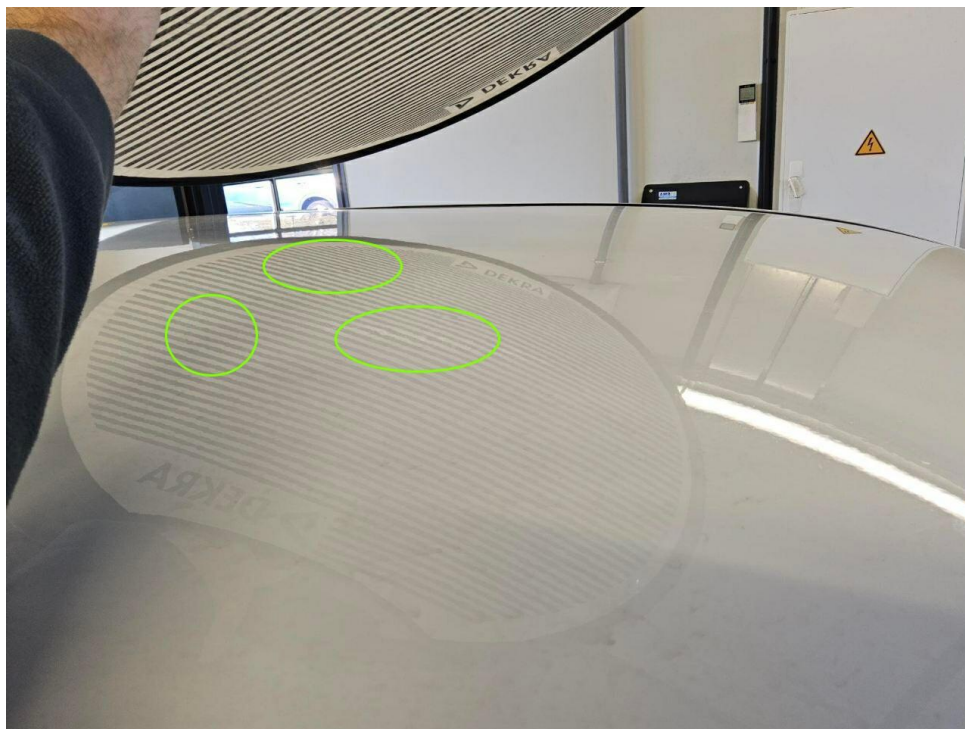
Bild 11 : Dach, Restspuren aus Instandsetzung, noch Dellen vorhanden

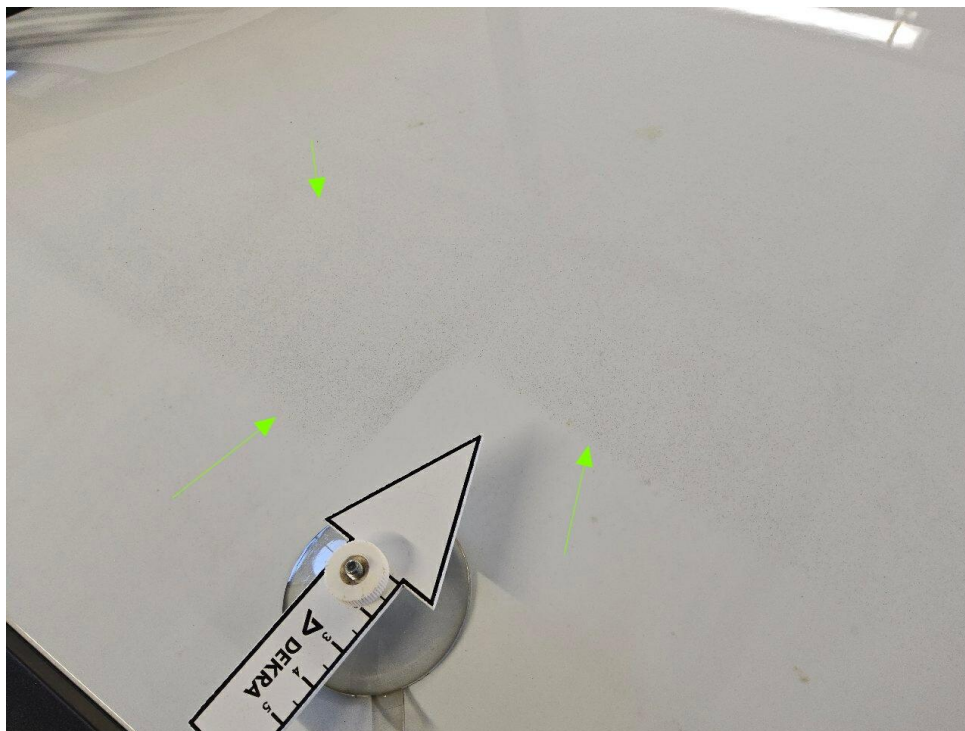
Bild 12 : Dach, Restspuren aus Instandsetzung, noch Dellen vorhanden  
Lacknebel

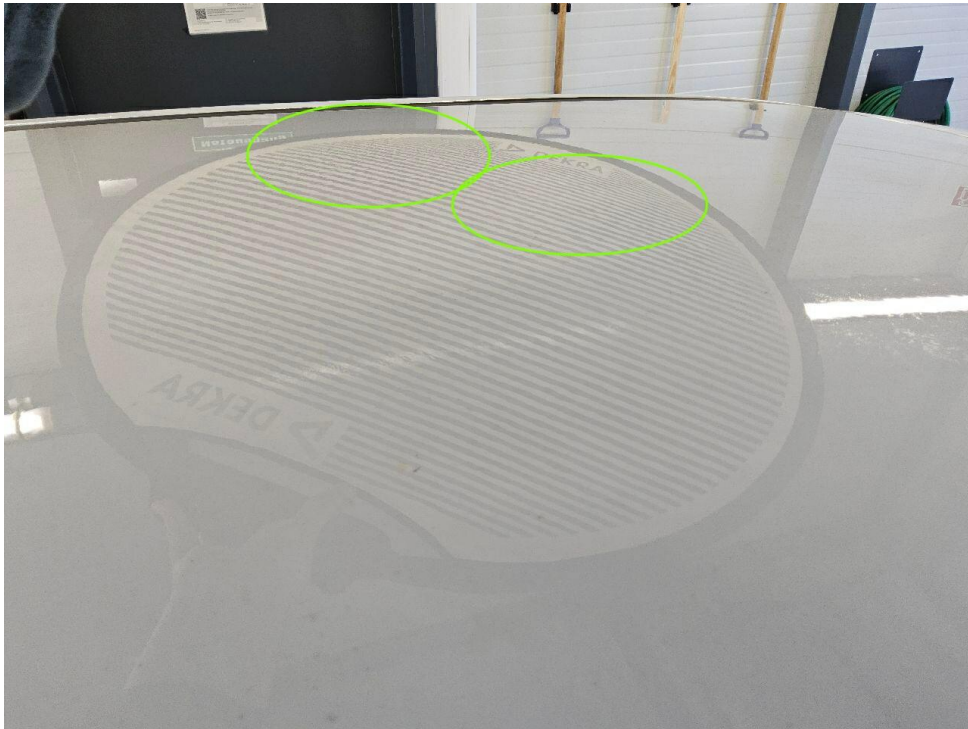
Bild 13 : Dach, Restspuren aus Instandsetzung, noch Dellen vorhanden
