# Zustandsbericht

| Hersteller / Modell | Elaris Beo | | |
| Kennzeichen | | Fahrgestellnummer | LMELBL1P3NRC09827 |

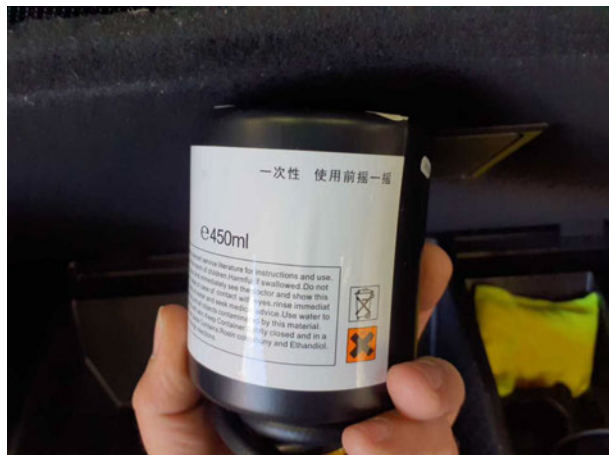
| Nr. | Bauteilgruppe | Beschreibung | Kosten (netto) | Minderwert |
|---|---|---|---|---|
| 1 | Ausrüstung | Tirefit Füllmittel - kein Nachweis - kein Abzug | 0,00 € | 0,00 € |

**Beschädigung #1:** Ausrüstung: Tirefit Füllmittel - kein Nachweis - kein Abzug

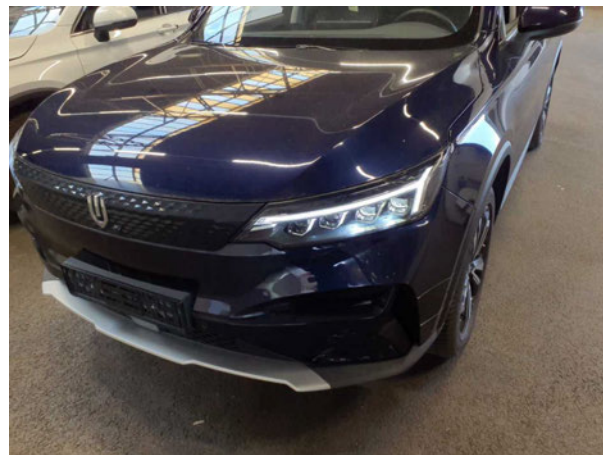
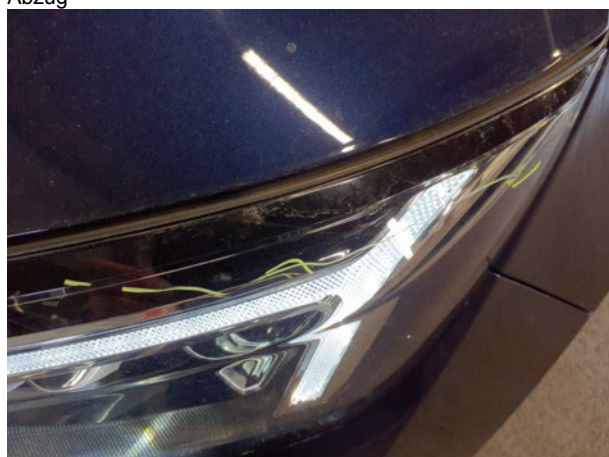
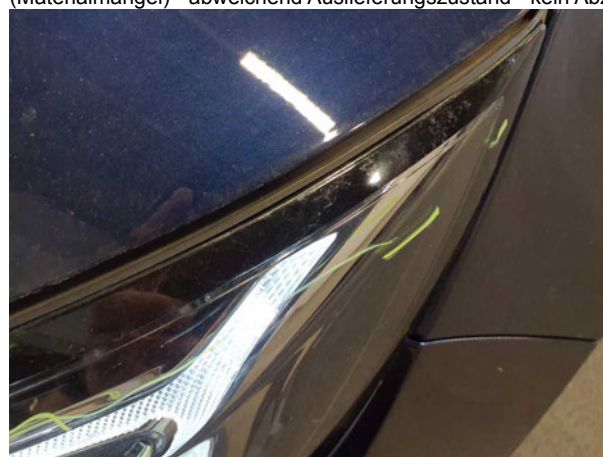
| Nr. | Bauteilgruppe | Beschreibung | Kosten (netto) | Minderwert |
|---|---|---|---|---|
| 2 | Scheinwerfer | Scheinwerfer links (Materialmangel) - abweichend Auslieferungszustand - kein Abzug | 0,00 € | 0,00 € |

**Beschädigung #2:** Scheinwerfer: Scheinwerfer links (Materialmangel) - abweichend Auslieferungszustand - kein Abzug

**Beschädigung #2:** Scheinwerfer: Scheinwerfer links (Materialmangel... abweichend Auslieferungszustand - kein Abzug

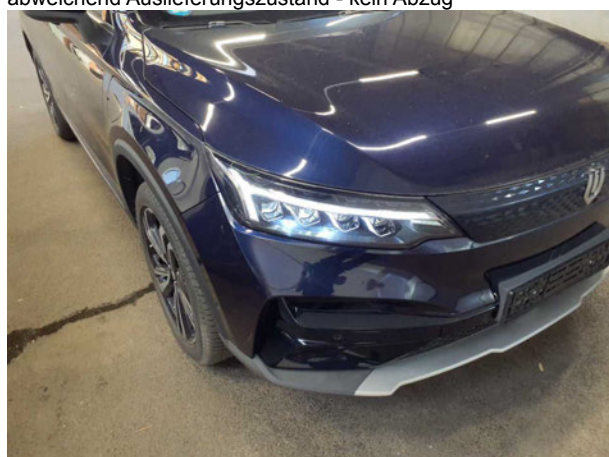
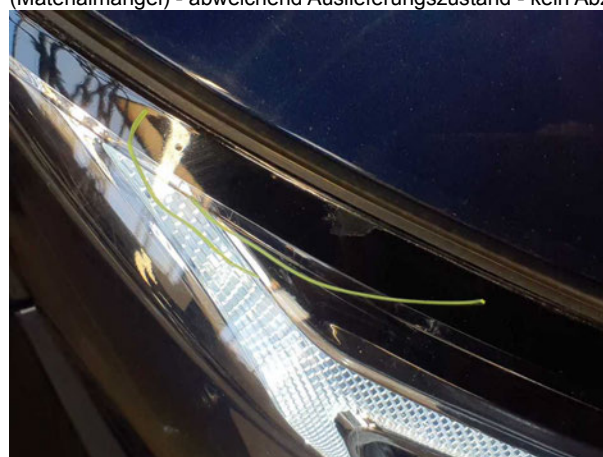
| Nr. | Bauteilgruppe | Beschreibung | Kosten (netto) | Minderwert |
|---|---|---|---|---|
| 3 | Scheinwerfer | Scheinwerfer rechts (Materialmangel) - abweichend Auslieferungszustand - kein Abzug | 0,00 € | 0,00 € |

**Beschädigung #3:** Scheinwerfer: Scheinwerfer rechts (Materialmangel... - abweichend Auslieferungszustand - kein Abzug

**Beschädigung #3:** Scheinwerfer: Scheinwerfer rechts (Materialmangel) - abweichend Auslieferungszustand - kein Abzug

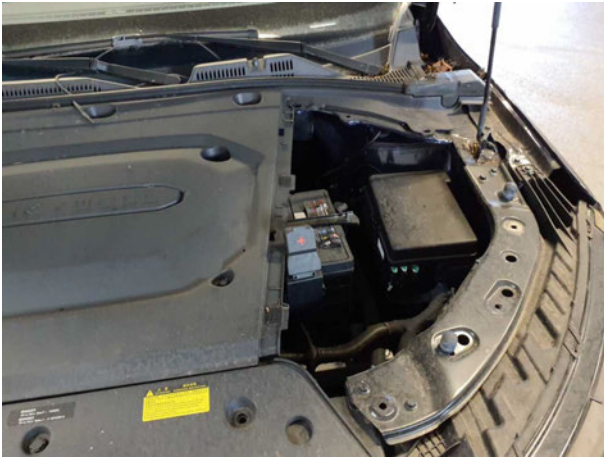
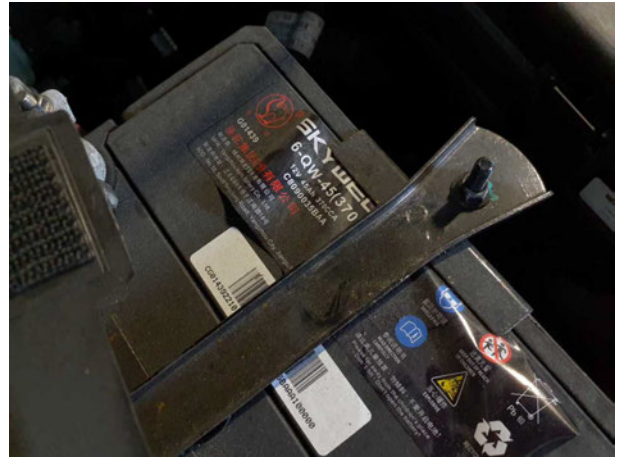
| Nr. | Bauteilgruppe | Beschreibung | Kosten (netto) | Minderwert |
|---|---|---|---|---|
| 4 | elektrisches System | Batterie - elektrischer Fehler - befunden ggf. instandsetzen | 0,00 € | 0,00 € |

- Es wurde bei der Besichtigung des Fahrzeuges keine Probefahrt/keine Rangierfahrt durchgeführt.
- Ein Probelauf des Motors wurde durchgeführt.  
Bemerkung: Batterie tiefenentladen

**Beschädigung #4:** elektrisches System: Batterie - elektrischer Fehler - befunden ggf. instandsetzen

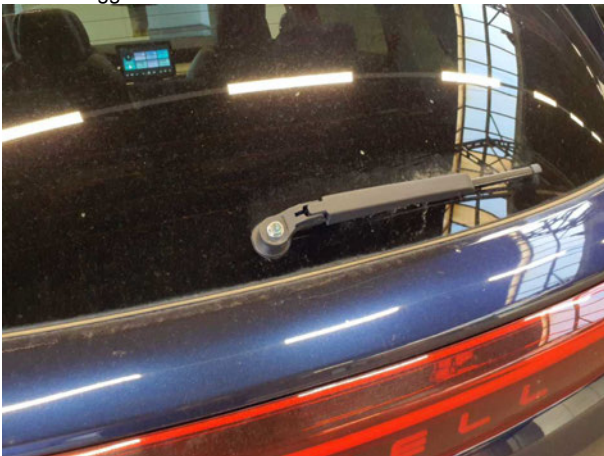
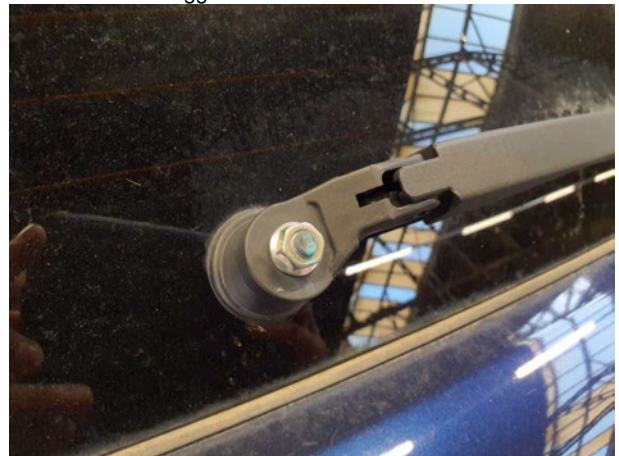
| Nr. | Bauteilgruppe | Beschreibung | Kosten (netto) | Minderwert |
|---|---|---|---|---|
| 5 | Scheibenreinigung | Scheibenwischerarm hinten (Abdeckung) - fehlt - erneuern | 5,00 € | 5,00 € |

**Beschädigung #5:** Scheibenreinigung: Scheibenwischerarm hinten (Abdeckung) - fehlt - erneuern

**Beschädigung #5:** Scheibenreinigung: Scheibenwischerarm hint... (Abdeckung) - fehlt - erneuern

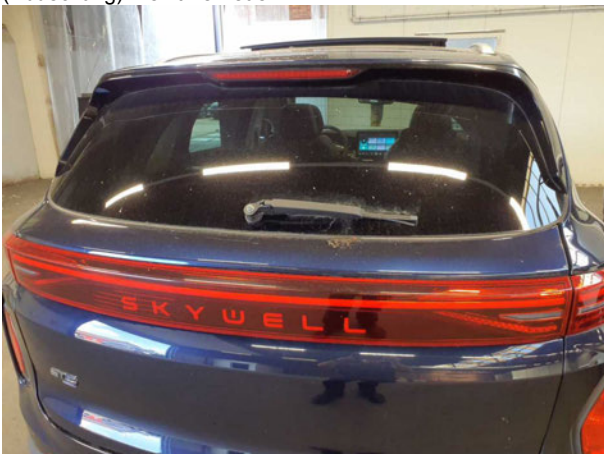
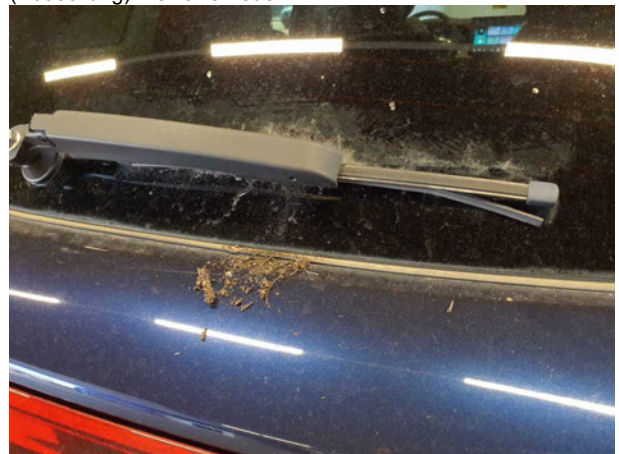
| Nr. | Bauteilgruppe | Beschreibung | Kosten (netto) | Minderwert |
|---|---|---|---|---|
| 6 | Scheibenreinigung | Scheibenwischerblatt hinten - gebrochen / gerissen - erneuern | 30,00 € | 30,00 € |

**Beschädigung #6:** Scheibenreinigung: Scheibenwischerblatt hinten - gebrochen / gerissen - erneuern

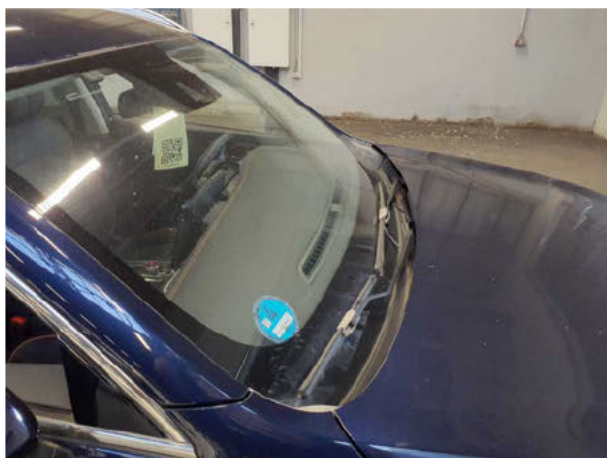
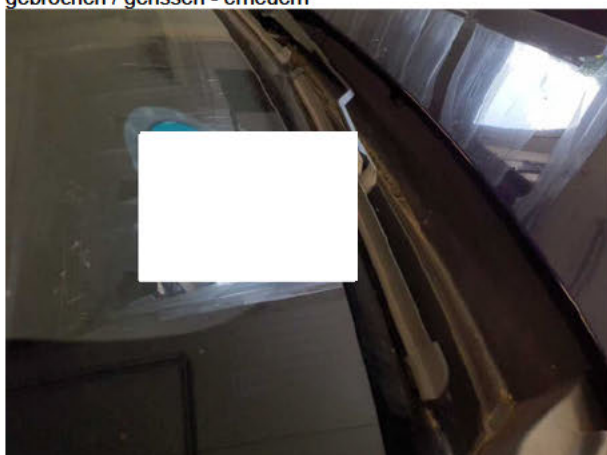
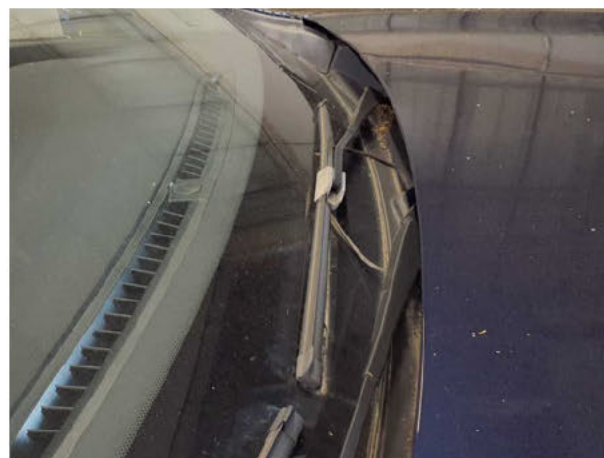
| Nr. | Bauteilgruppe | Beschreibung | Kosten (netto) | Minderwert |
|---|---|---|---|---|
| 7 | Scheibenreinigung | Scheibenwischerblätter vorn - gebrochen / gerissen - erneuern | 50,00 € | 50,00 € |

**Beschädigung #7:** Scheibenreinigung: Scheibenwischerblätter vorn - gebrochen / gerissen - erneuern

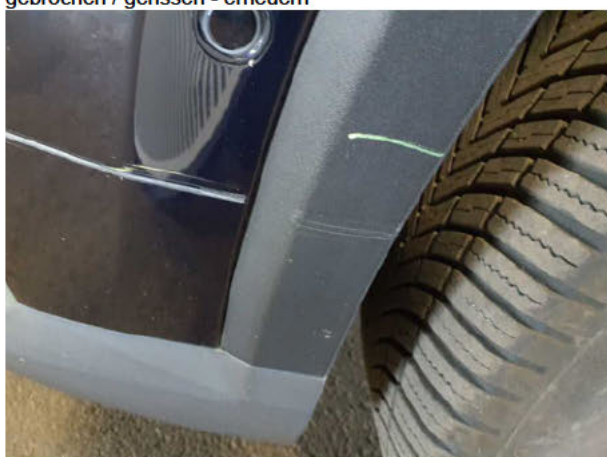
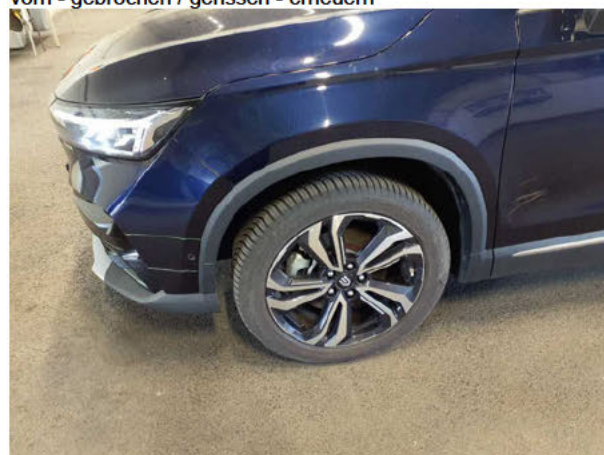
| Nr. | Bauteilgruppe | Beschreibung | Kosten (netto) | Minderwert |
|---|---|---|---|---|
| 8 | Kotflügel links | Radhausverbreiterung - verkratzt / verschürft - Smart Repair | 60,00 € | 60,00 € |

**Beschädigung #8:** Kotflügel links: Radhausverbreiterung - verkratzt / verschürft - Smart Repair

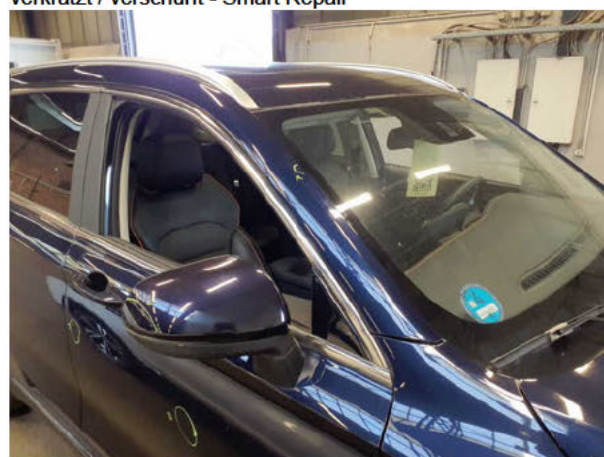
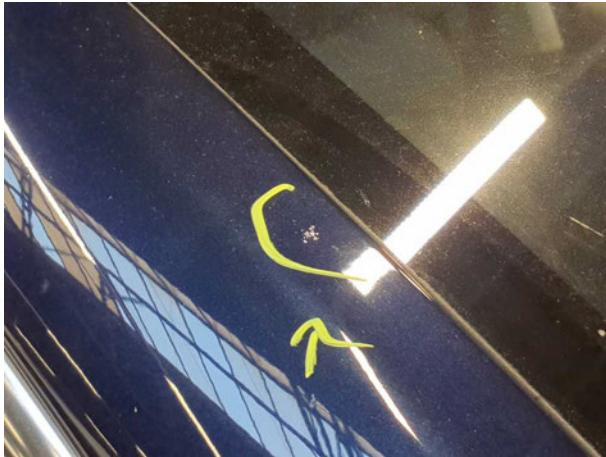
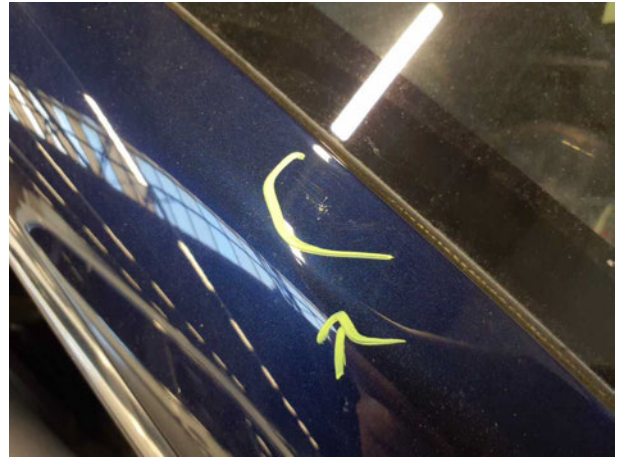
| Nr. | Bauteilgruppe | Beschreibung | Kosten (netto) | Minderwert |
|---|---|---|---|---|
| 9 | Fahrzeugdach | Dachholm rechts (Lackfehler) - verkratzt / verschürft - auslegen / polieren | 60,00 € | 60,00 € |

**Beschädigung #9:** Fahrzeugdach: Dachholm rechts (Lackfehler) - verkratzt / verschürft - auslegen / polieren

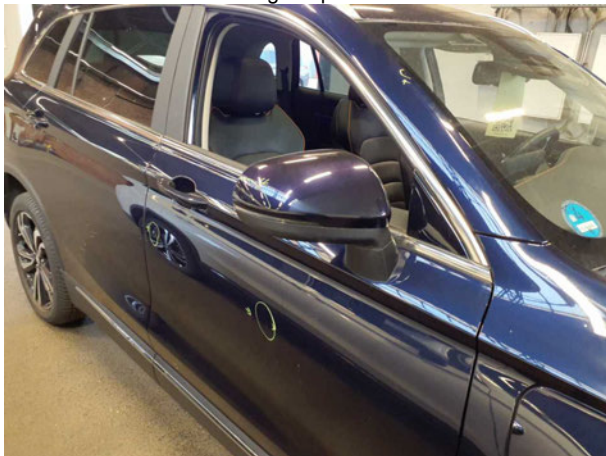
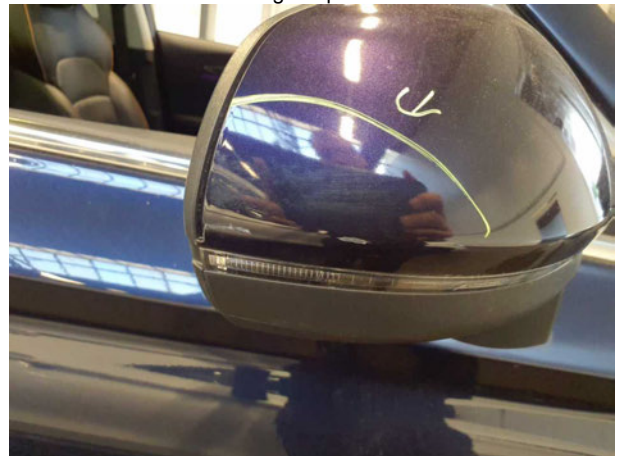
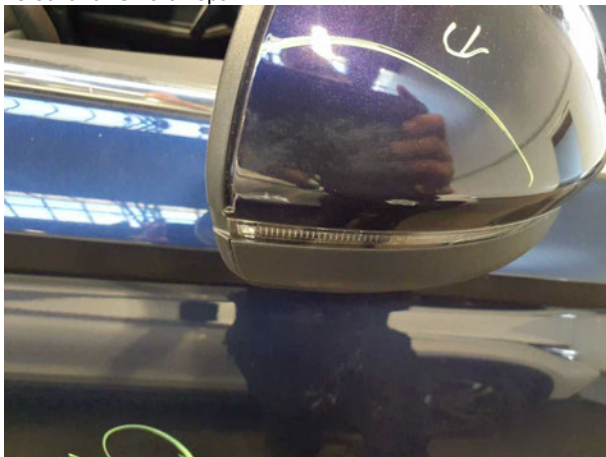
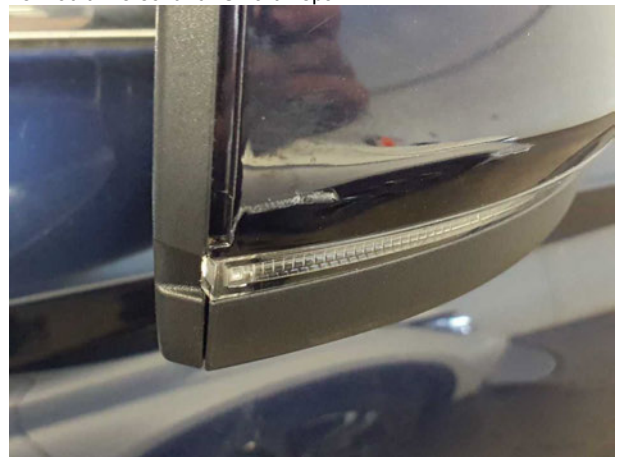
| Nr. | Bauteilgruppe | Beschreibung | Kosten (netto) | Minderwert |
|---|---|---|---|---|
| 10 | Außenspiegel rechts | Abdeckkappe - verkratzt / verschürft - Smart Repair | 60,00 € | 60,00 € |

**Beschädigung #10:** Außenspiegel rechts: Abdeckkappe - verkratzt / verschürft - Smart Repair

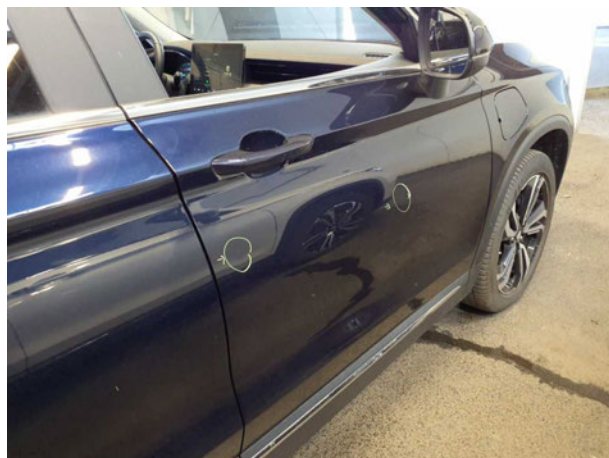
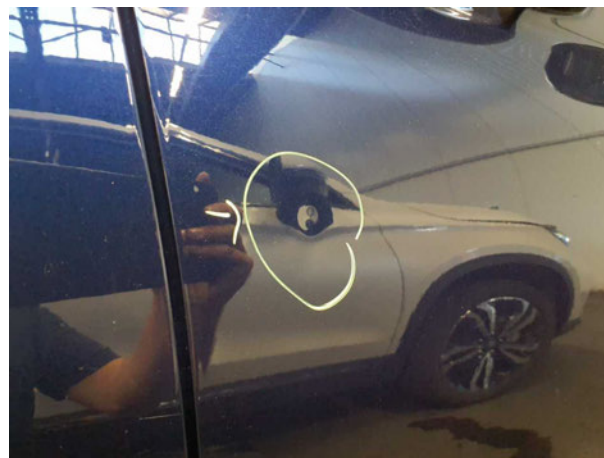
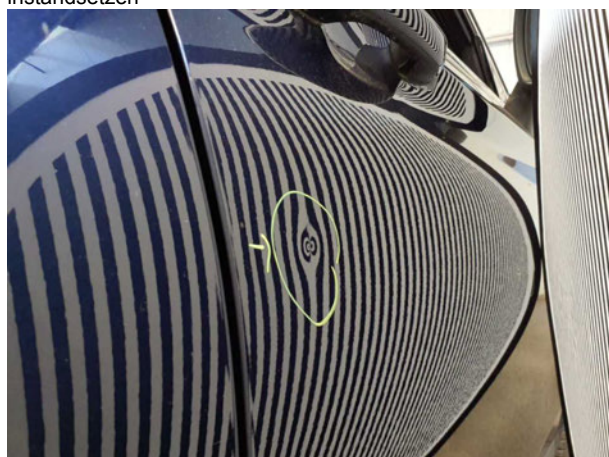
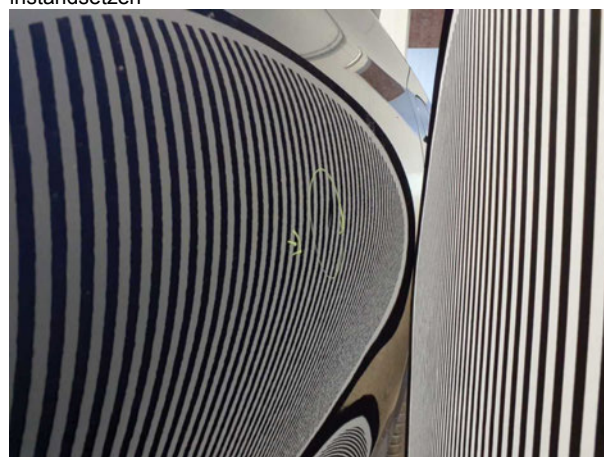
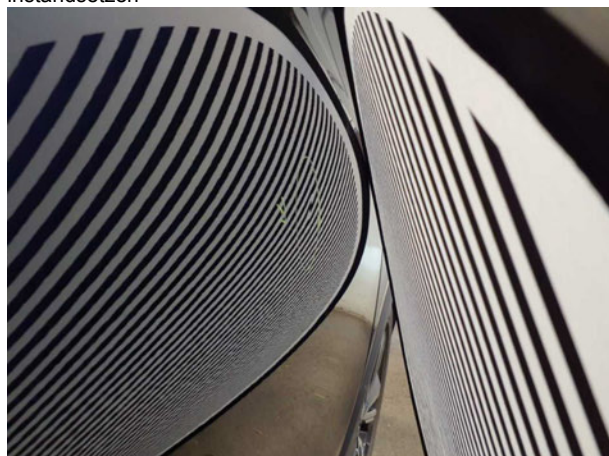
| Nr. | Bauteilgruppe | Beschreibung | Kosten (netto) | Minderwert |
|---|---|---|---|---|
| 11 | Tür vorn rechts | Tür - Delle(n) - sanft instandsetzen | 80,00 € | 80,00 € |

**Beschädigung #11:** Tür vorn rechts: Tür - Delle(n) - sanft instandsetzen

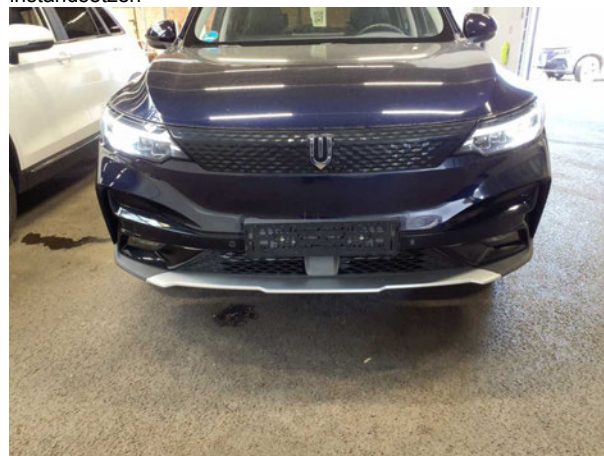
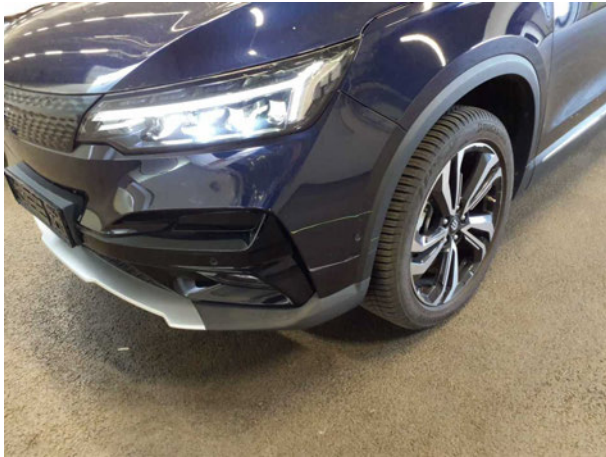
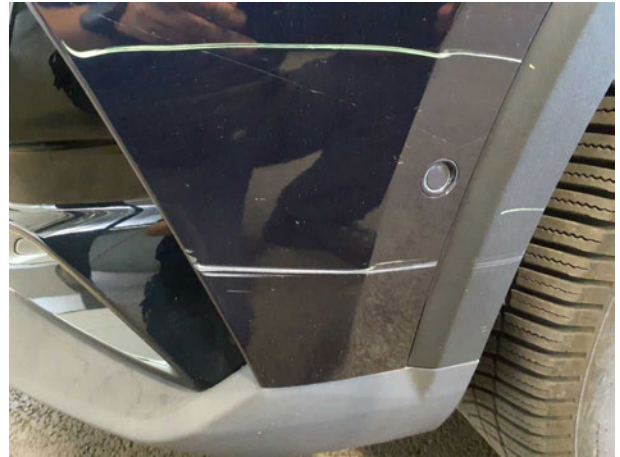
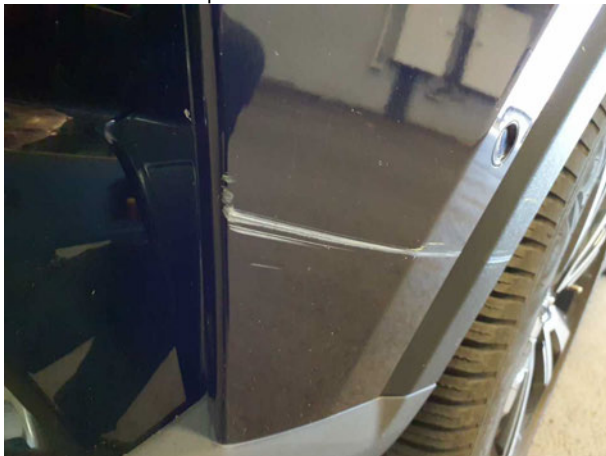
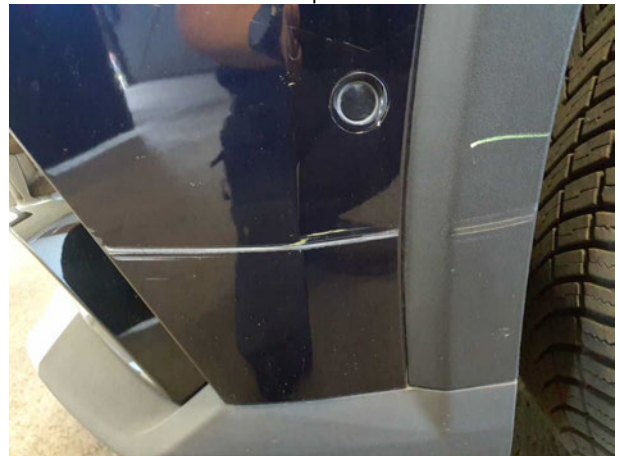
| Nr. | Bauteilgruppe | Beschreibung | Kosten (netto) | Minderwert |
|---|---|---|---|---|
| 12 | Stoßfänger vorn | Stoßfänger vorn - verkratzt / verschürft - Smart Repair | 100,00 € | 100,00 € |

**Beschädigung #12:** Stossfänger vorn: Stossfänger vorn - verkratzt / verschürft - Smart Repair

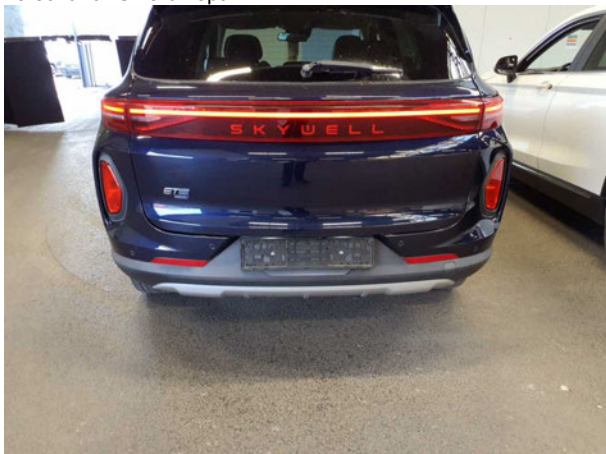
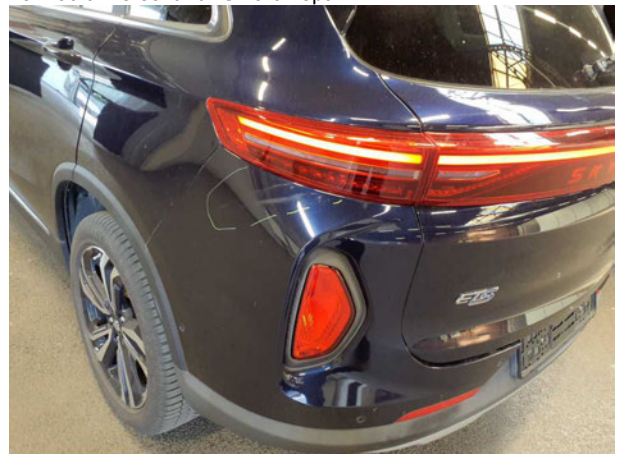
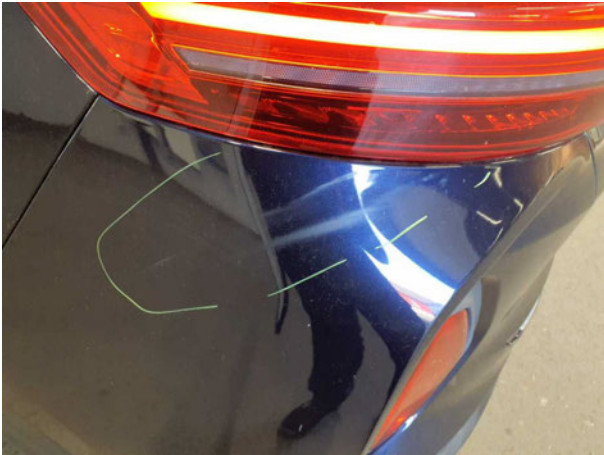
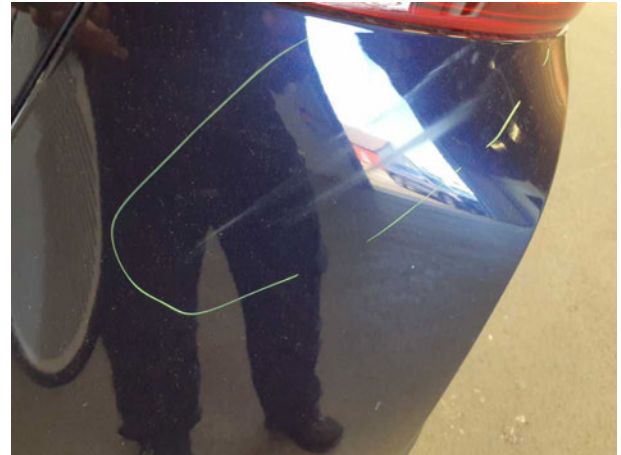
| Nr. | Bauteilgruppe | Beschreibung | Kosten (netto) | Minderwert |
|---|---|---|---|---|
| 13 | Stoßfänger hinten | Stoßfänger hinten - verkratzt / verschürft - Smart Repair | 100,00 € | 100,00 € |

**Beschädigung #13:** Stossfänger hinten: Stossfänger hinten - verkratzt / verschürft - Smart Repair

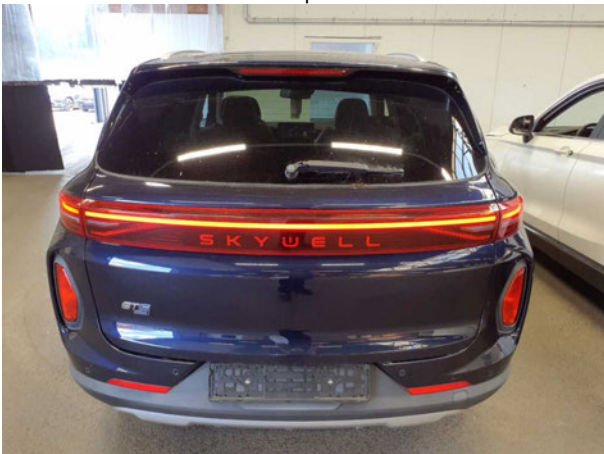
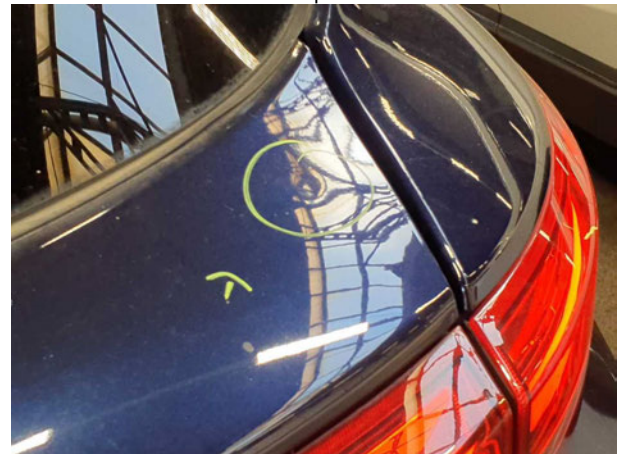
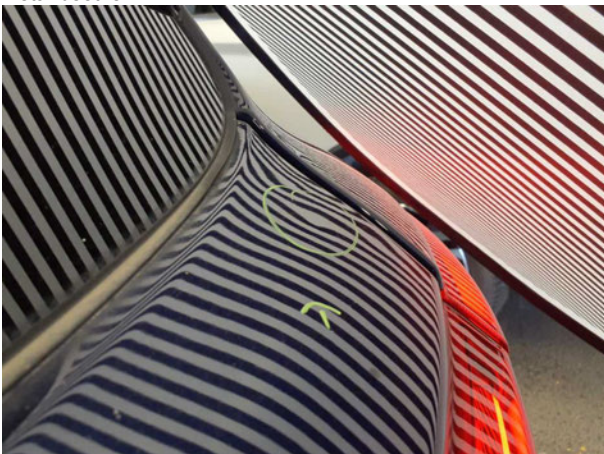
| Nr. | Bauteilgruppe | Beschreibung | Kosten (netto) | Minderwert |
|---|---|---|---|---|
| 14 | Heckklappe/-tür | Heckklappe - Delle(n) - sanft instandsetzen | 100,00 € | 100,00 € |

**Beschädigung #14:** Heckklappe/-tür: Heckklappe - Delle(n) - sanft instandsetzen

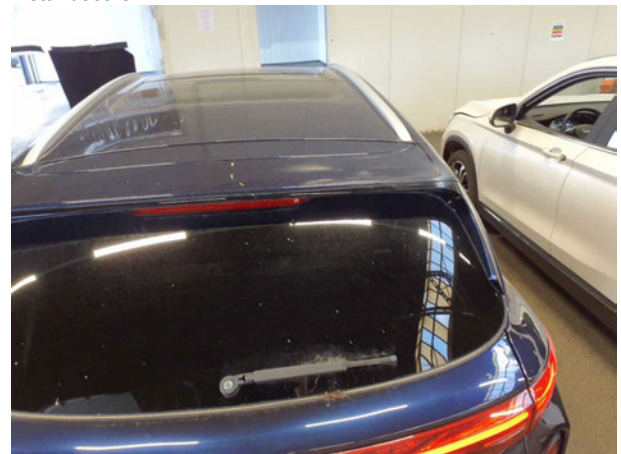
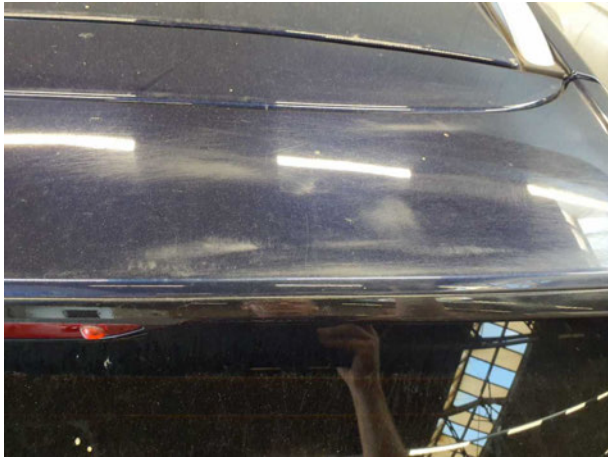
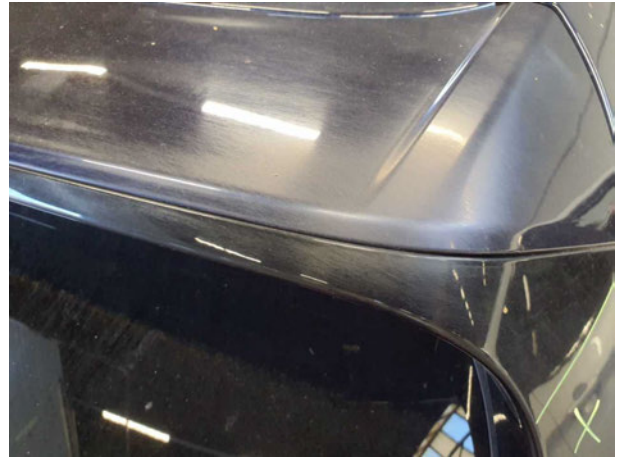
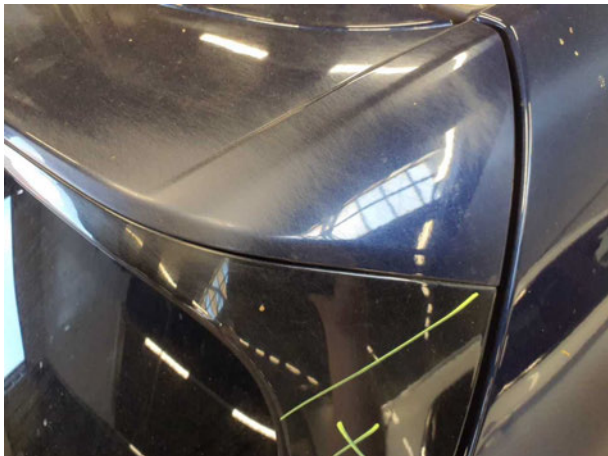
| Nr. | Bauteilgruppe | Beschreibung | Kosten (netto) | Minderwert |
|---|---|---|---|---|
| 15 | Heckklappe/-tür | Heckspoiler (Schleifspuren) - verkratzt / verschürft - lackieren | 105,00 € | 70,00 € |

**Beschädigung #15:** Heckklappe/-tür: Heckspoiler (Schleifspuren) - verkratzt / verschürft - lackieren
