## Angaben zum Fahrzeug

| Typ/Modell | GLB 220 d 4MATIC | HU (Bericht lag nicht vor) | 09/2027 |

## Zustandsbericht

Besichtigungsdatum: 25.06.2026  
**Protokollnummer: 46161940**  
Anlieferungsdatum: 25.06.2026

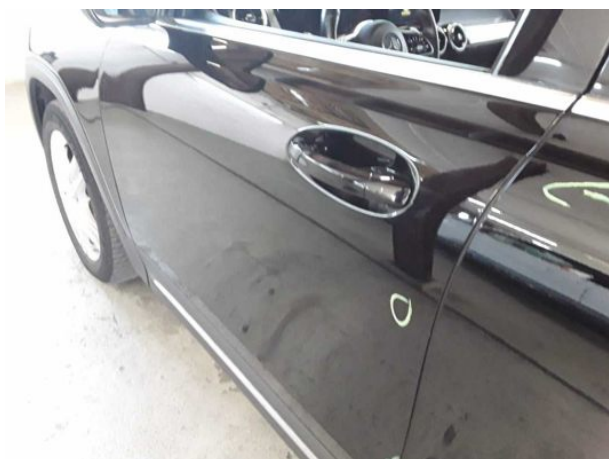
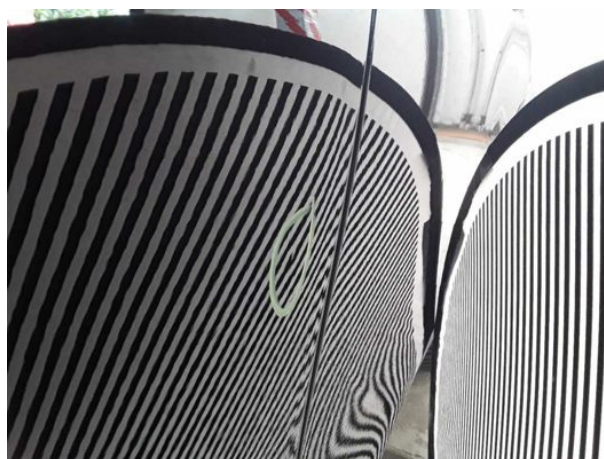
| Nr. | Bauteilgruppe | Beschreibung |
|---|---|---|
| 3 | Tür vorn links | Tür - Delle(n) - sanft instandsetzen |

**Beschädigung #3:** Tür vorn links: Tür - Delle(n) - sanft instandsetzen

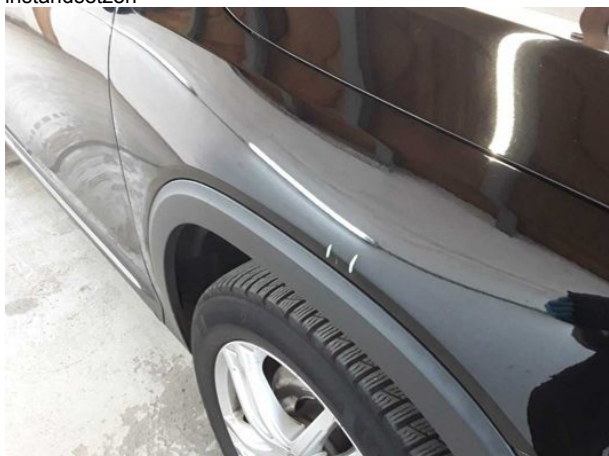
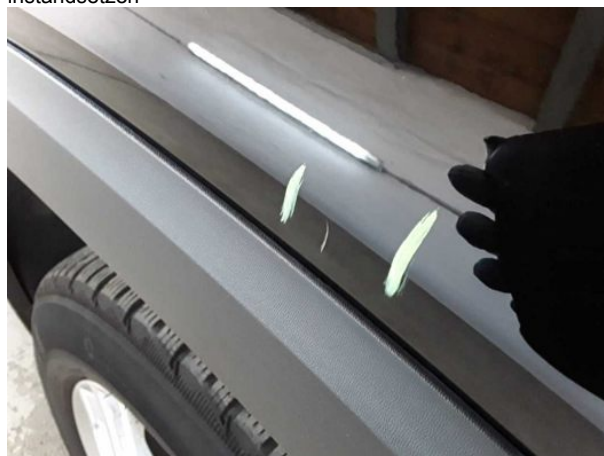
| Nr. | Bauteilgruppe | Beschreibung |
|---|---|---|
| 4 | Kotflügel rechts | Kotflügel rechts - verkratzt / verschürft - Smart Repair |

**Beschädigung #4:** Kotflügel rechts: Kotflügel rechts - verkratzt / verschürft - Smart Repair

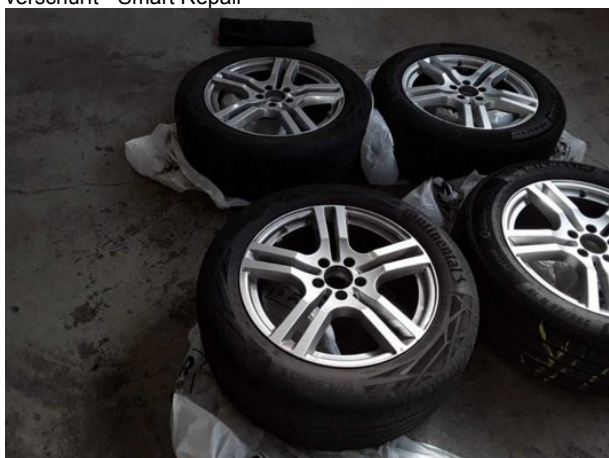
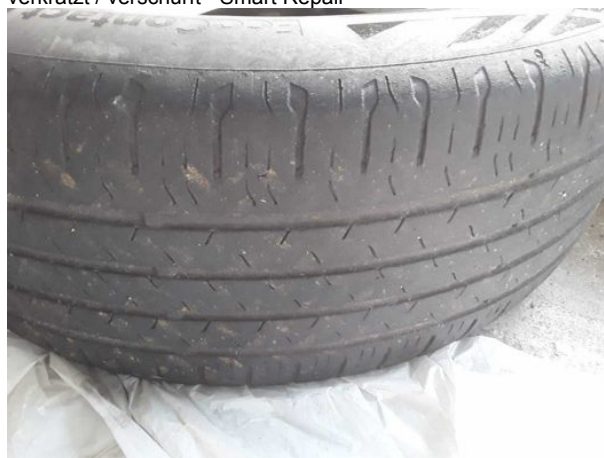
| Nr. | Bauteilgruppe | Beschreibung |
|---|---|---|
| 5 | 2.Radsatz | 2 Reifen - verschlissen - erneuern |

| Achse | Reifengröße | Hersteller | Reifentyp | Profiltiefe | Verktgl. | Zul. |
|---|---|---|---|---|---|---|
| 1 | 235/55 R18 100W | Continental | Sommerreifen | 2mm - 2mm | n.i.O. | |

**Beschädigung #5:** 2.Radsatz: 2 Reifen - verschlissen - erneuern

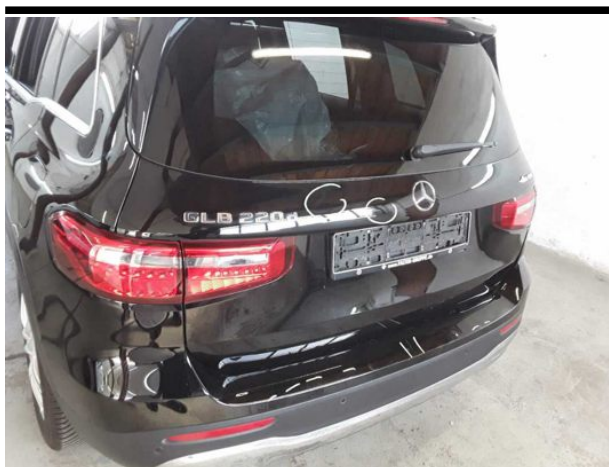
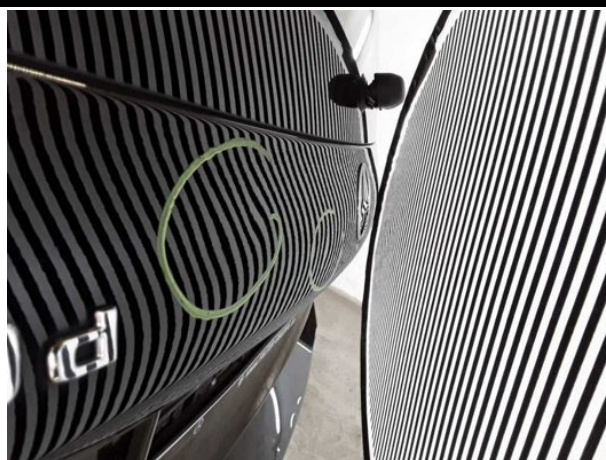
| Nr. | Bauteilgruppe | Beschreibung |
|---|---|---|
| 6 | Heckklappe/-tür | Heckklappe - Delle(n) - sanft instandsetzen |

**Beschädigung #6:** Heckklappe/-tür: Heckklappe - Delle(n) - sanft instandsetzen

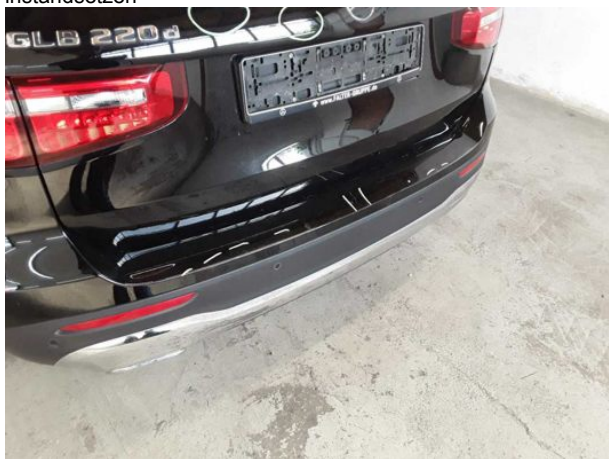
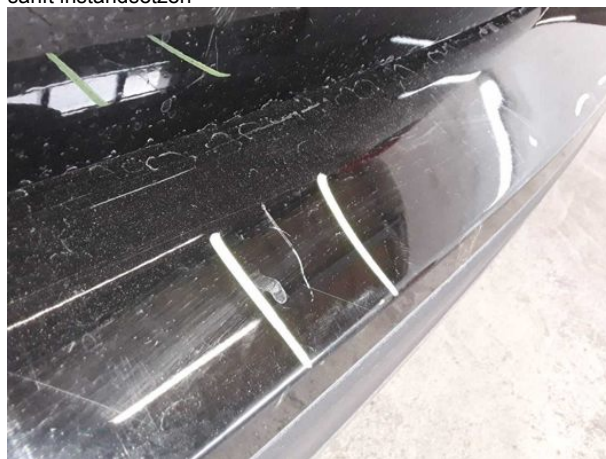
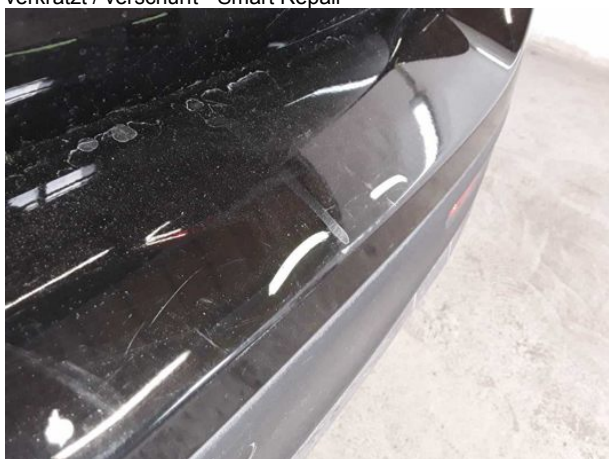
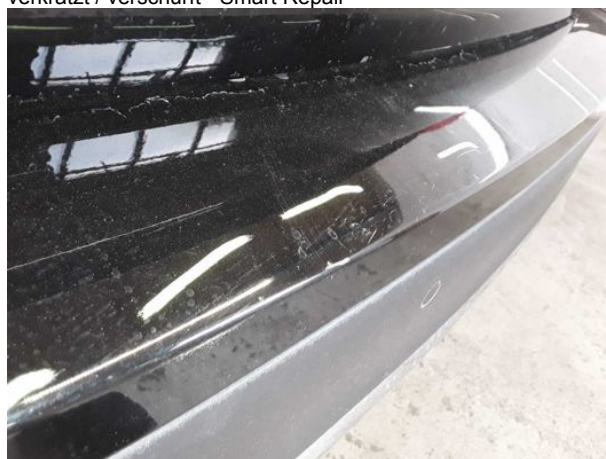
| Nr. | Bauteilgruppe | Beschreibung |
|---|---|---|
| 7 | Stoßfänger hinten | Stoßfänger hinten - verkratzt / verschürft - Smart Repair |

**Beschädigung #7:** Stossfänger hinten: Stossfänger hinten - verkratzt / verschürft - Smart Repair

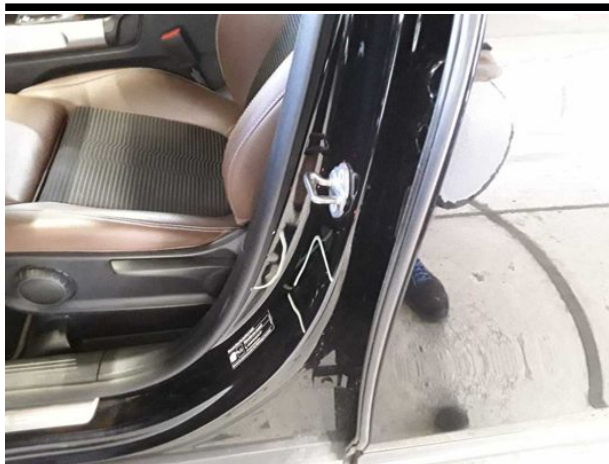
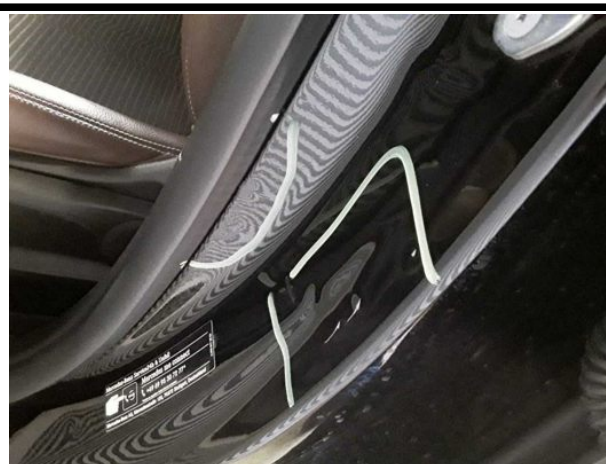
| Nr. | Bauteilgruppe | Beschreibung |
|---|---|---|
| 8 | Schweller links | Einstieg - Delle / Lackschaden - instandsetzen und lackieren |

**Beschädigung #8:** Schweller links: Einstieg - Delle / Lackschade...  
instandsetzen und lackieren

**Beschädigung #8:** Schweller links: Einstieg - Delle /  
Lackschaden - instandsetzen und lackieren

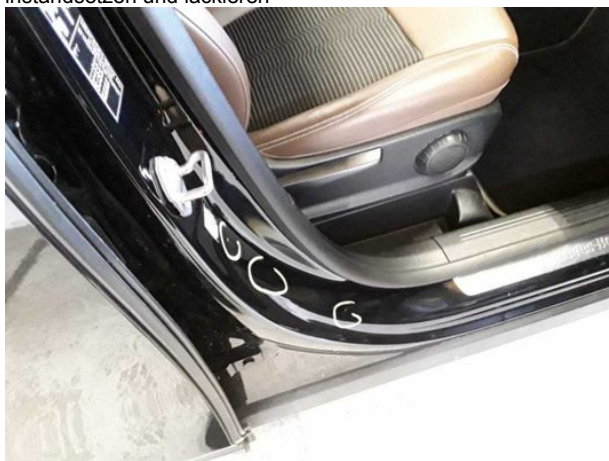
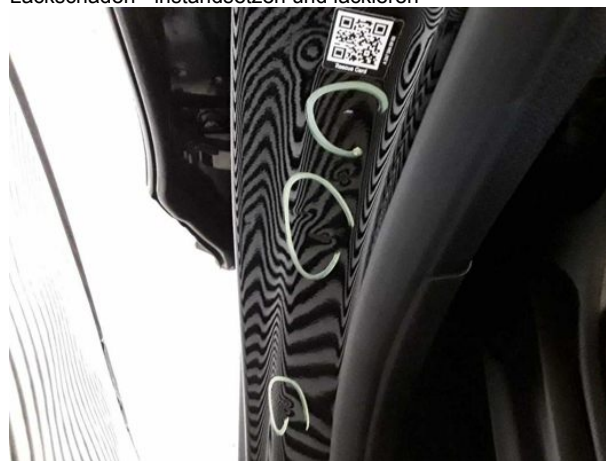
| Nr. | Bauteilgruppe | Beschreibung |
|---|---|---|
| 9 | Schweller rechts | Einstieg - Delle / Lackschaden - instandsetzen und lackieren |

**Beschädigung #9:** Schweller rechts: Einstieg - Delle /  
Lackschaden - instandsetzen und lackieren

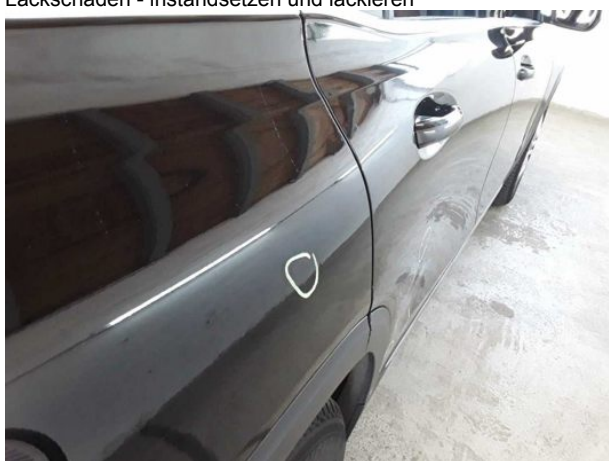
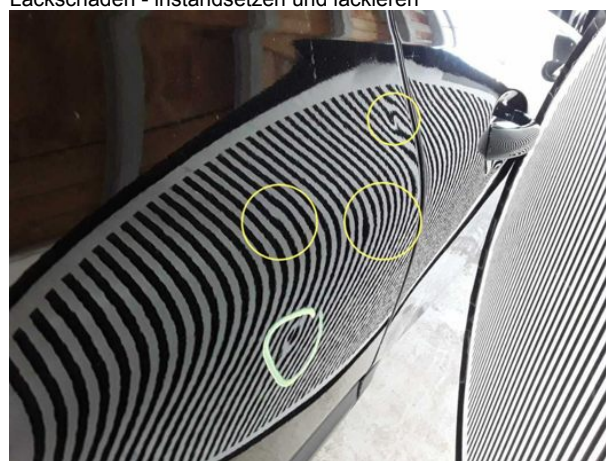
| Nr. | Bauteilgruppe | Beschreibung |
|---|---|---|
| 10 | Seitenwand rechts | Seitenwand - Delle(n) - sanft instandsetzen |

**Beschädigung #10:** Seitenwand rechts: Seitenwand - Delle(n) -  
sanft instandsetzen

**Beschädigung #10:** Seitenwand rechts: Seitenwand - Delle(n)  
- sanft instandsetzen

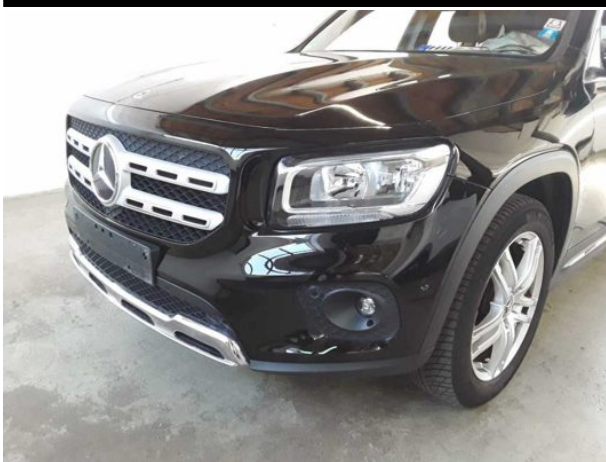
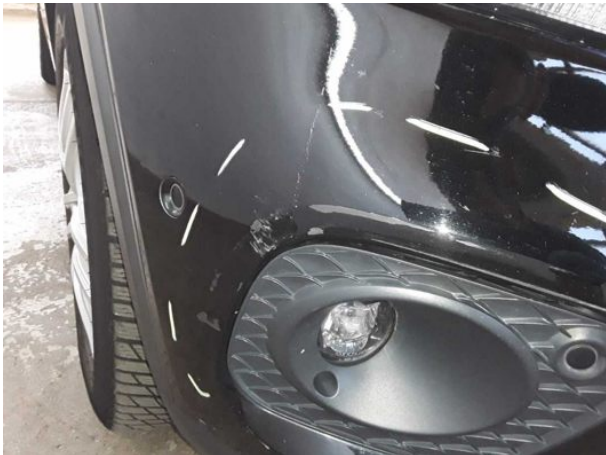
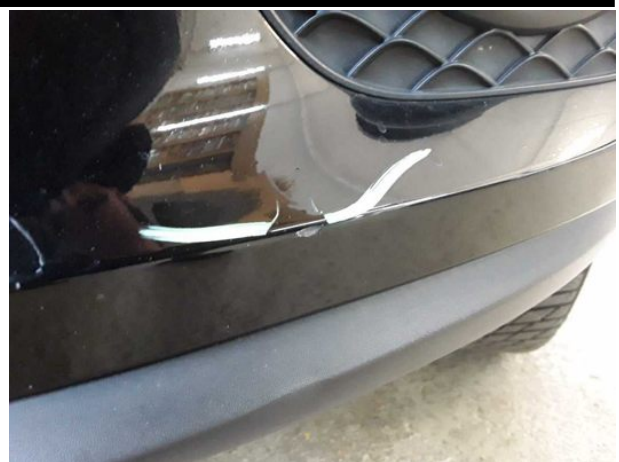
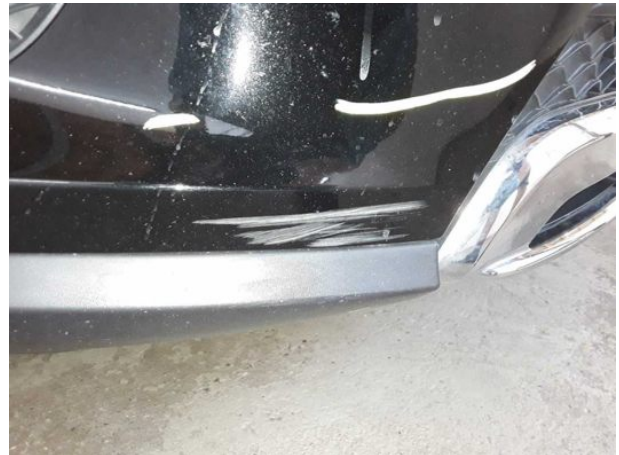
| Nr. | Bauteilgruppe | Beschreibung |
|---|---|---|
| 11 | Stoßfänger vorn | Stoßfänger vorn - verkratzt / verschürft - instandsetzen und lackieren |

**Beschädigung #11:** Stossfänger vorn: Stossfänger vorn - verkratzt / verschürft - instandsetzen und lackieren

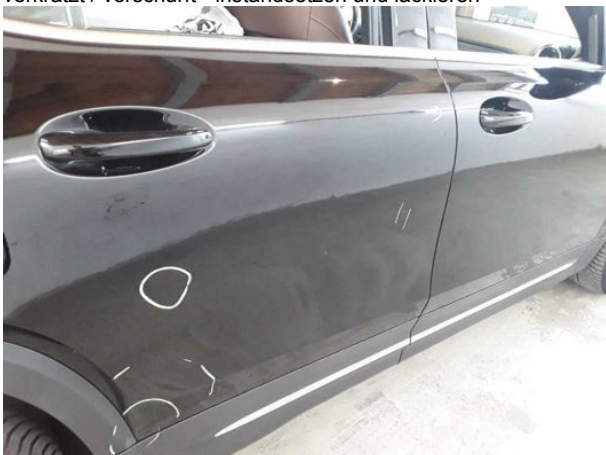
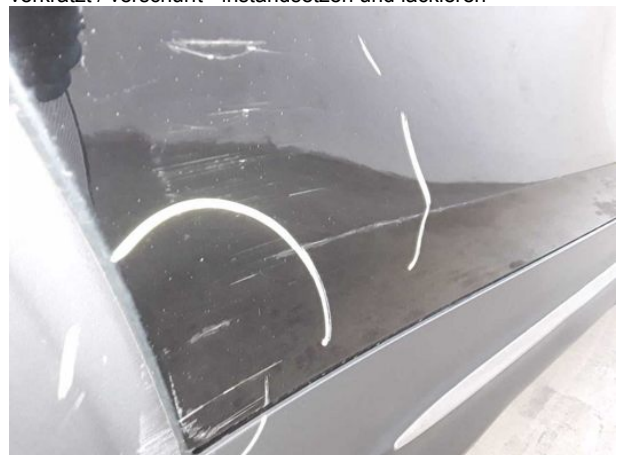
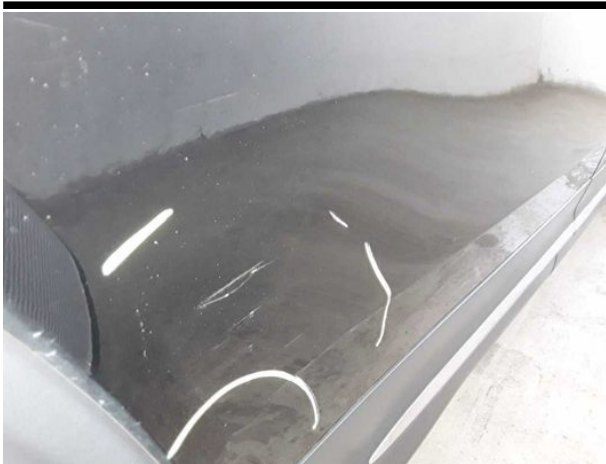
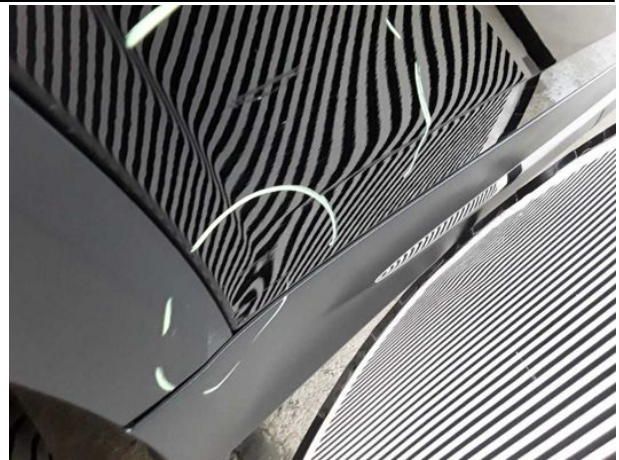
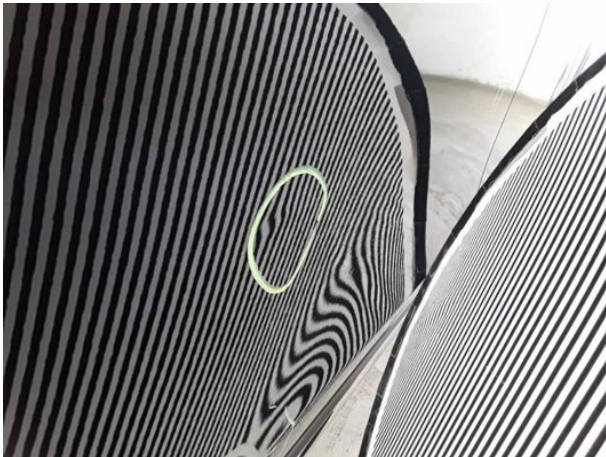
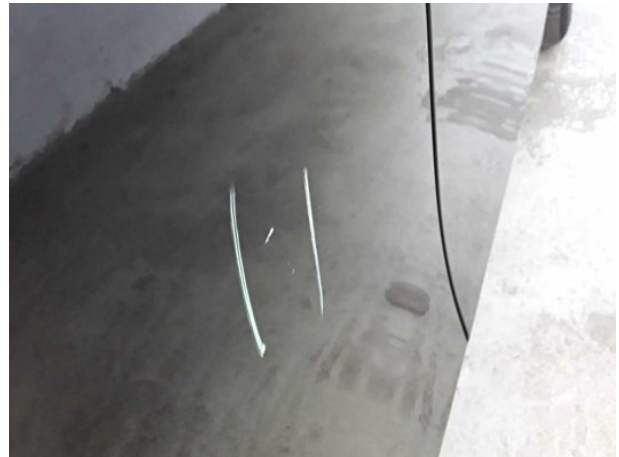
| Nr. | Bauteilgruppe | Beschreibung |
|---|---|---|
| 12 | Tür hinten rechts | Tür - Delle / Lackschaden - instandsetzen und lackieren |

**Beschädigung #12:** Tür hinten rechts: Tür - Delle / Lackschaden - instandsetzen und lackieren

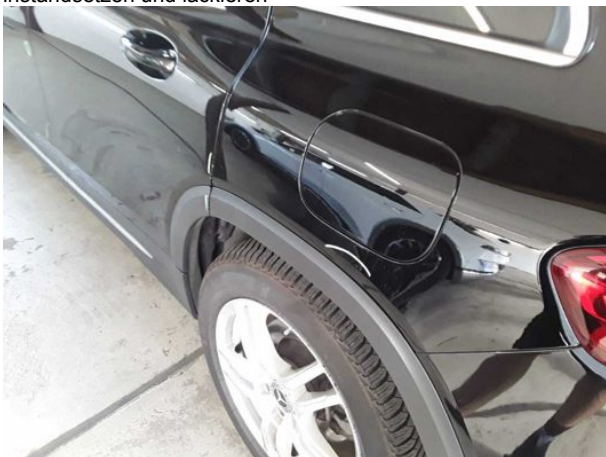
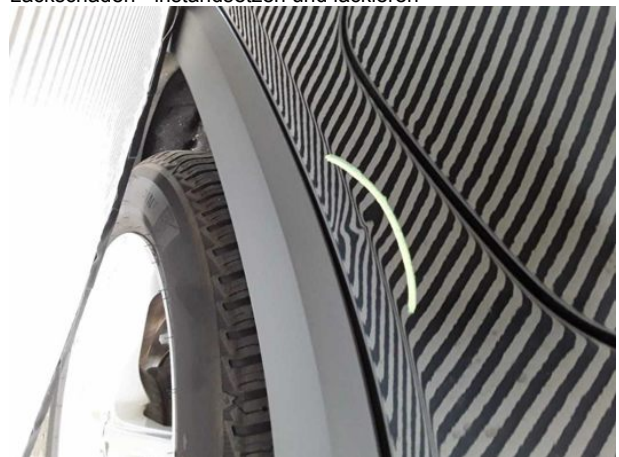
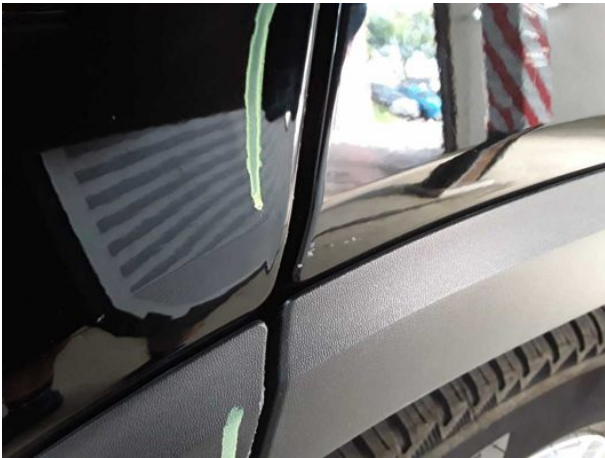
| Nr. | Bauteilgruppe | Beschreibung |
|---|---|---|
| 13 | Seitenwand links | Seitenwand - Delle / Lackschaden - instandsetzen und lackieren |

**Beschädigung #13:** Seitenwand links: Seitenwand - Delle / Lackschaden - instandsetzen und lackieren

**Beschädigung #13:** Seitenwand links: Seitenwand - Delle /  
Lackschaden - instandsetzen und lackieren

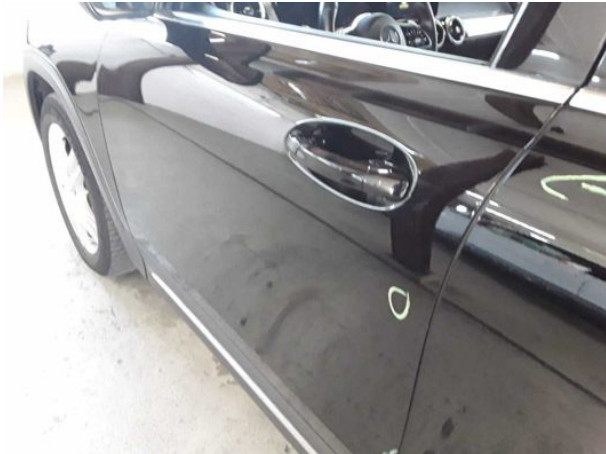
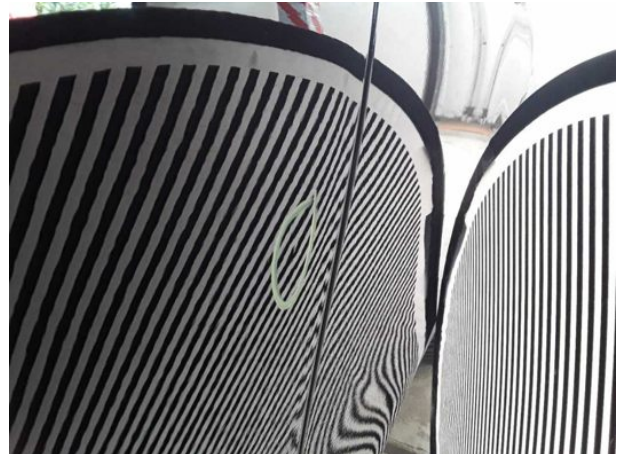
| No. | Component group | Description |
|---|---|---|
| 3 | Door - front left side | Door - dent(s) - Smooth repair work |

**Damage #3:** Door - front left side: Door - dent(s) - Smooth repair work

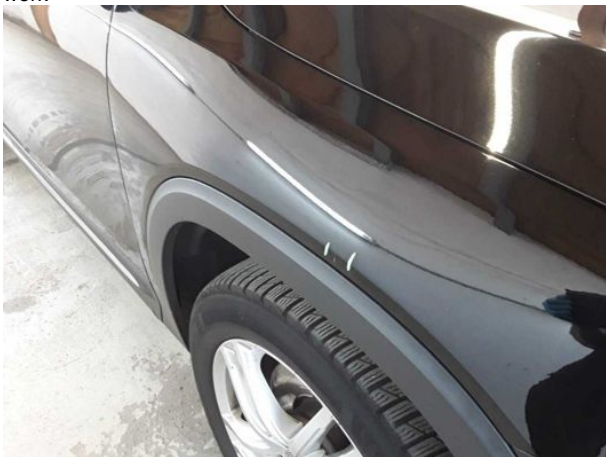
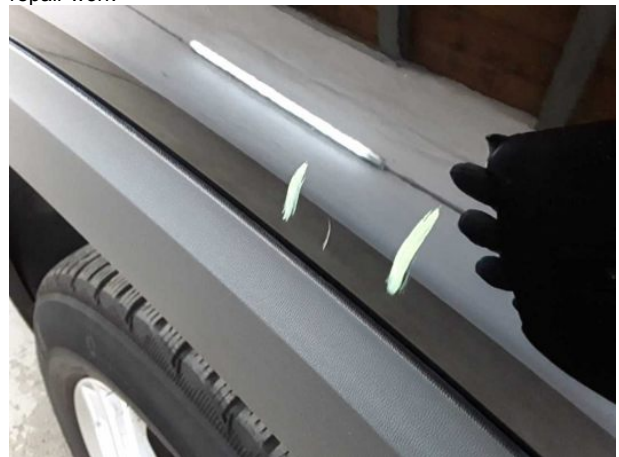
| No. | Component group | Description |
|---|---|---|
| 4 | Mudguard - right side | Mudguard - right side - Scratched - Smart repair |

**Damage #4:** Mudguard - right side: Mudguard - right side - Scratched - Smart repair

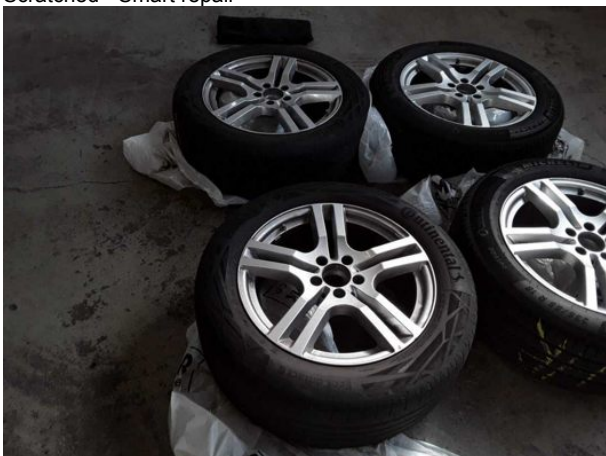
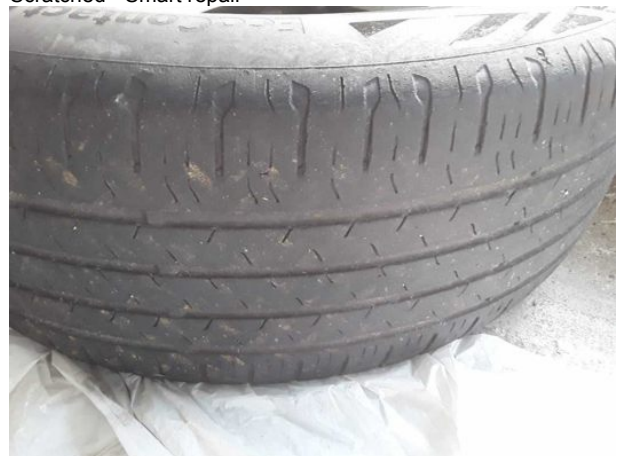
| No. | Component group | Description |
|---|---|---|
| 5 | 2nd wheel set | 2 tyres - Worn - Replace |

| Axle | Tyre size | Manufacturer | Type of tyre | Tread depth | Roadworthy | Permissibility |
|---|---|---|---|---|---|---|
| 1 | 235/55 R18 100W | Continental | Summer tyres | 2mm - 2mm | Not o.k. | |

**Damage #5:** 2nd wheel set: 2 tyres - Worn - Replace

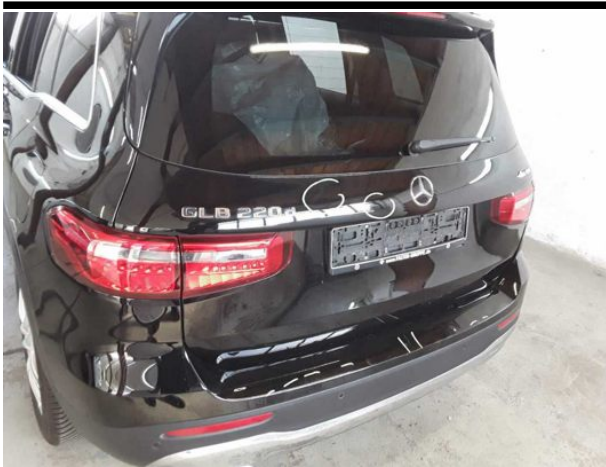
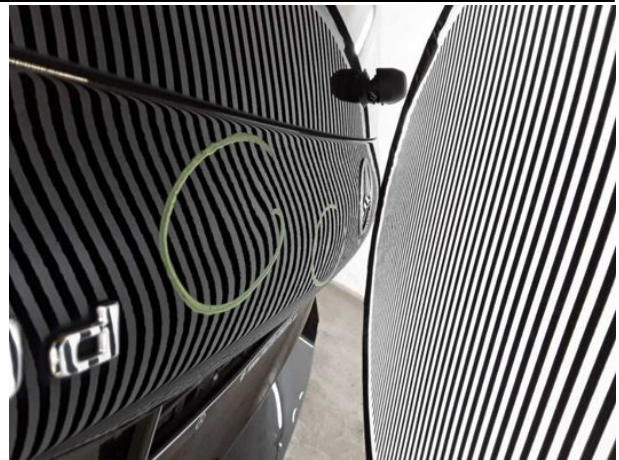
| No. | Component group | Description |
|---|---|---|
| 6 | Boot lid / rear door | Boot lid - dent(s) - Smooth repair work |

**Damage #6:** Boot lid / rear door: Boot lid - dent(s) - Smooth repair work

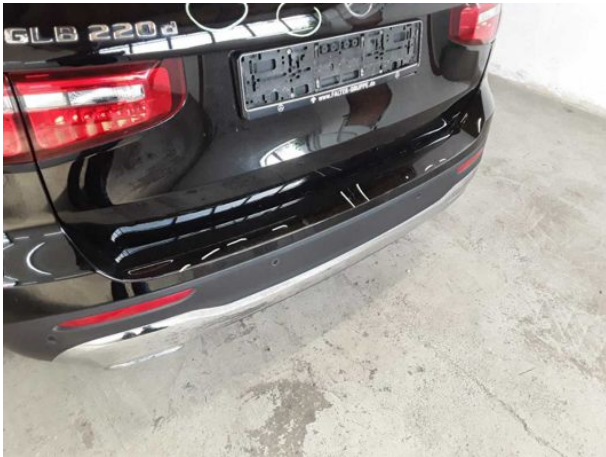
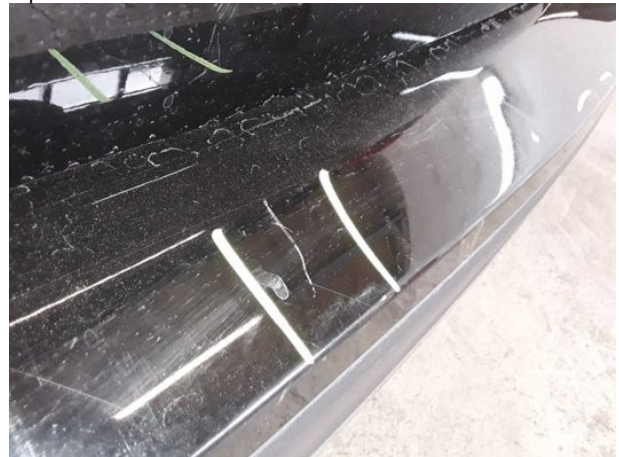
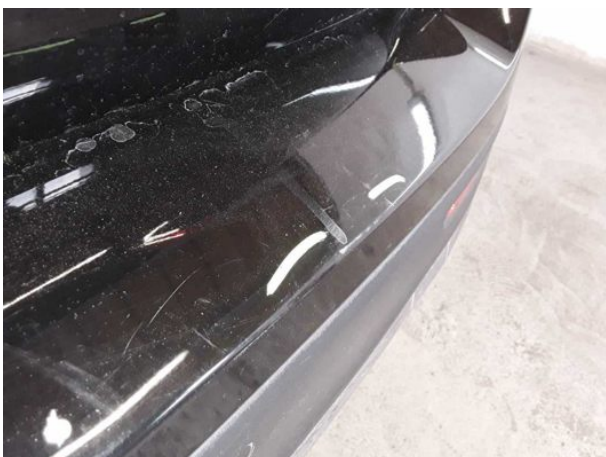
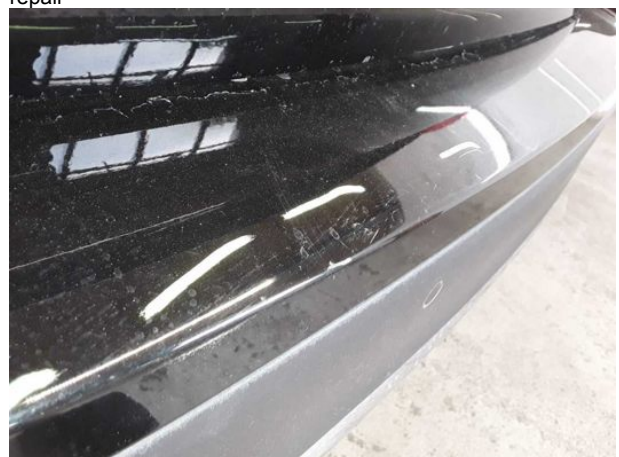
| No. | Component group | Description |
|---|---|---|
| 7 | Rear bumper | Rear bumper - Scratched - Smart repair |

**Damage #7:** Rear bumper: Rear bumper - Scratched - Smart repair

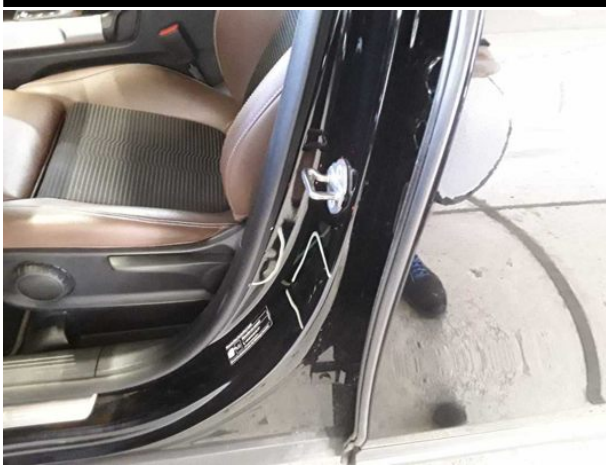
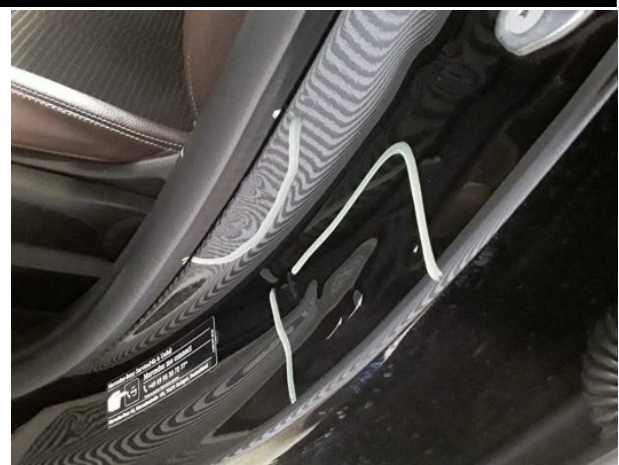
| No. | Component group | Description |
|---|---|---|
| 8 | Sill - left side | Sill - Dent / paintcoat damage - Repair and paint |

**Damage #8:** Sill - left side: Sill - Dent / paintcoat damage - Repair and paint

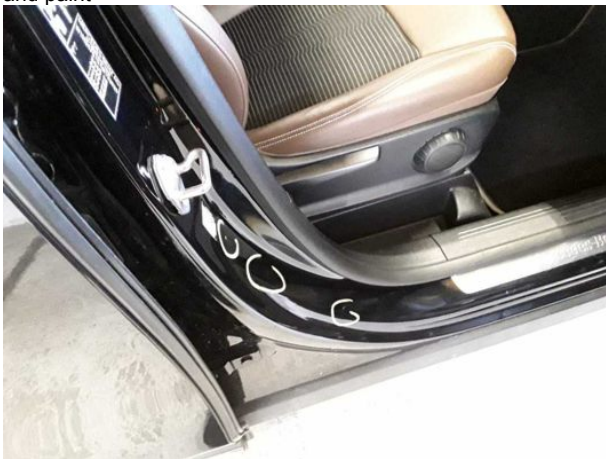
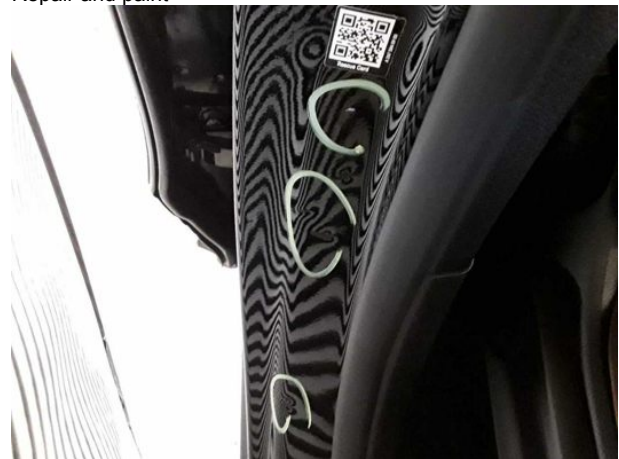
| No. | Component group | Description |
|---|---|---|
| 9 | Sill - right side | Sill - Dent / paintcoat damage - Repair and paint |

**Damage #9:** Sill - right side: Sill - Dent / paintcoat damage - Repair and paint

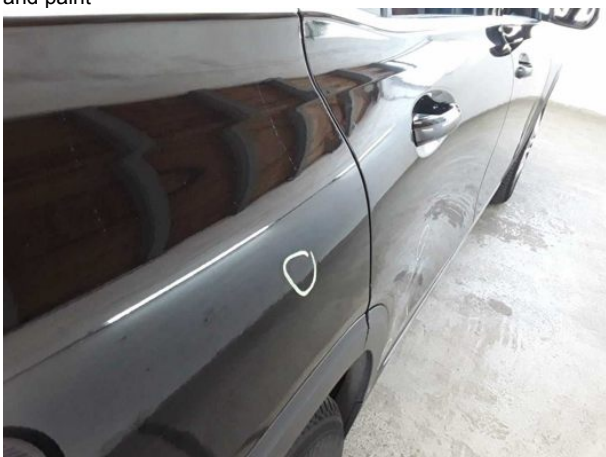
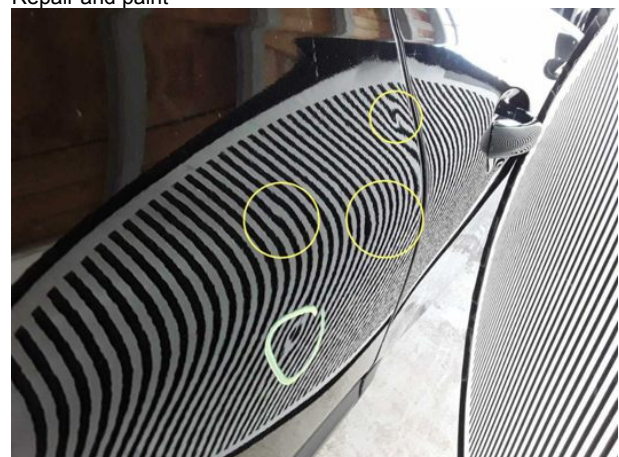
| No. | Component group | Description |
|---|---|---|
| 10 | Side panel - rear right side | Side panel - dent(s) - Smooth repair work |

**Damage #10:** Side panel - rear right side: Side panel - dent(s) - Smooth repair work

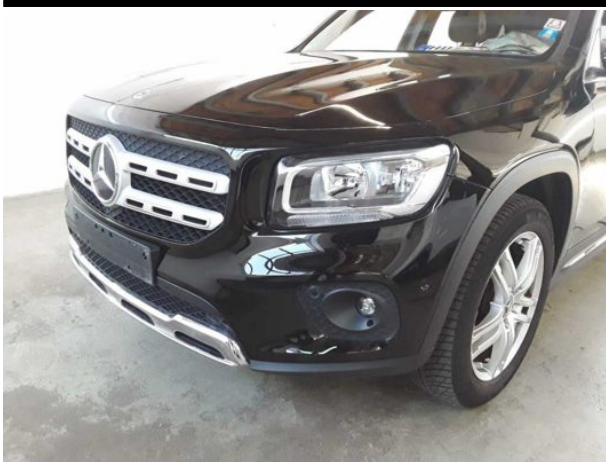
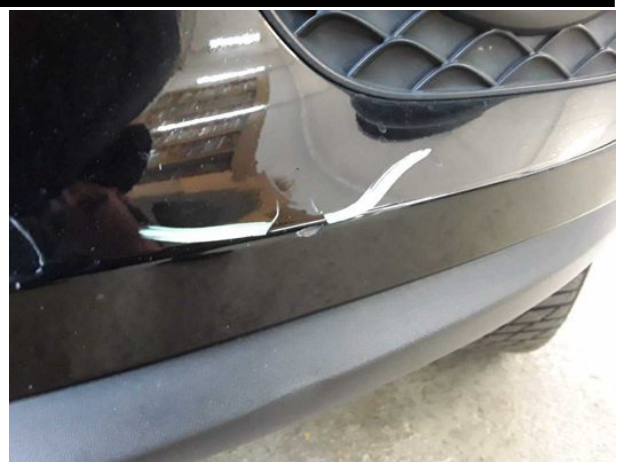
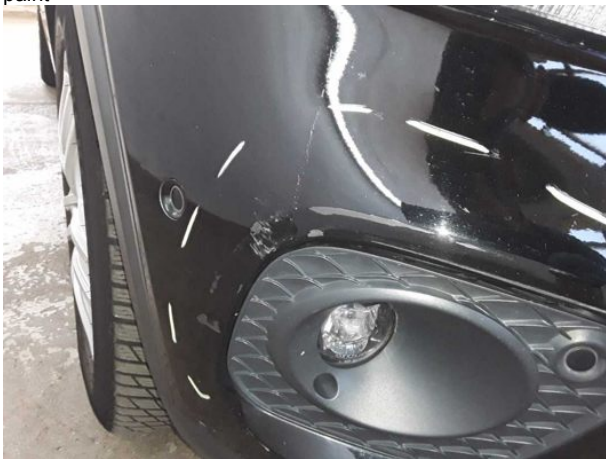
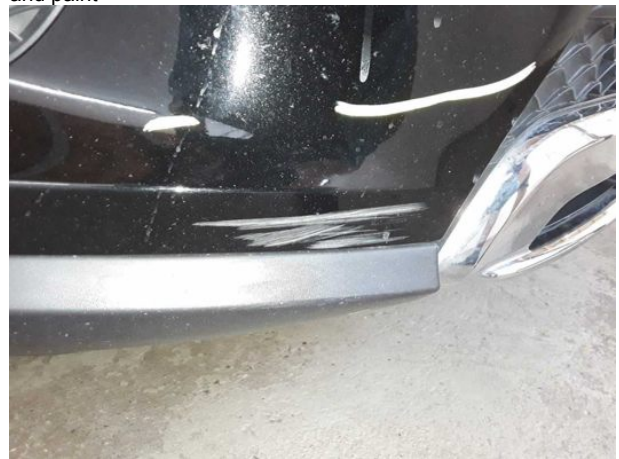
| No. | Component group | Description |
|---|---|---|
| 11 | Front bumper | Front bumper - Scratched - Repair and paint |

**Damage #11:** Front bumper: Front bumper - Scratched - Repair a...  
paint

**Damage #11:** Front bumper: Front bumper - Scratched - Rep...  
and paint

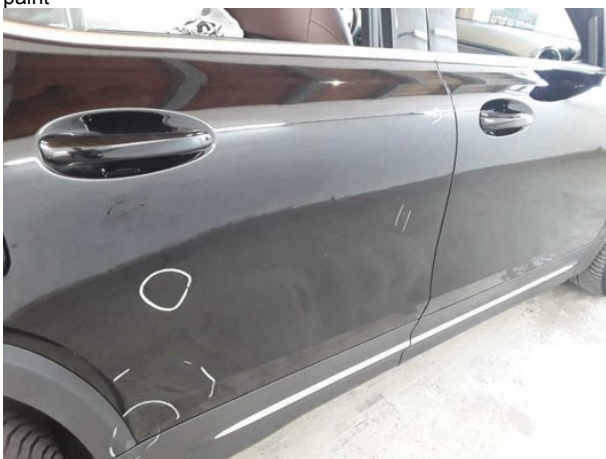
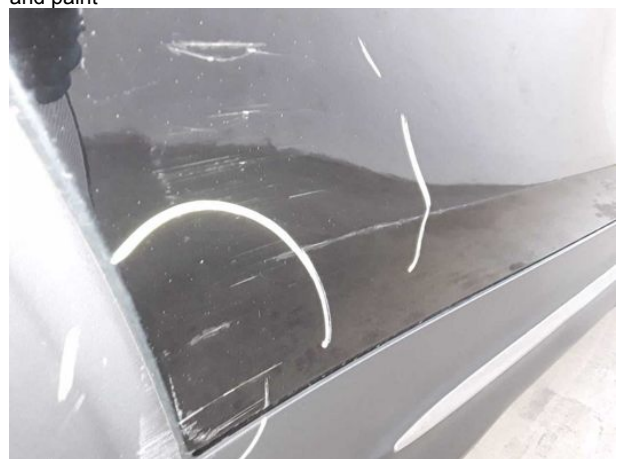
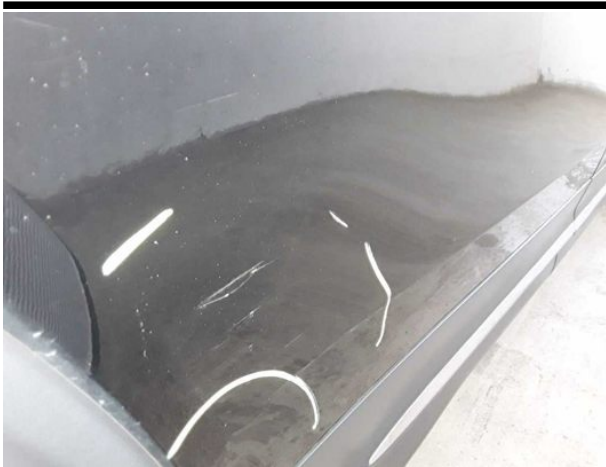
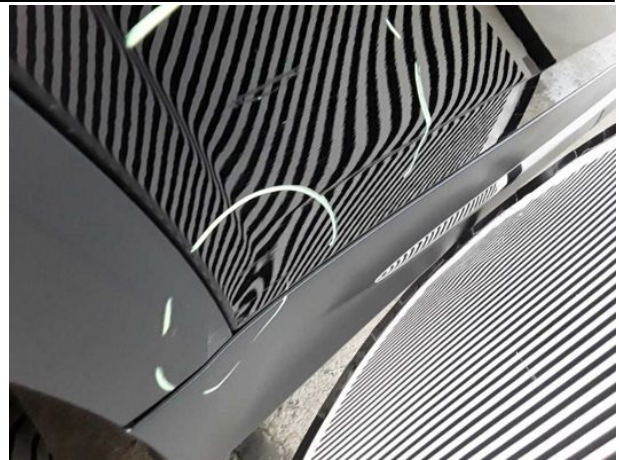
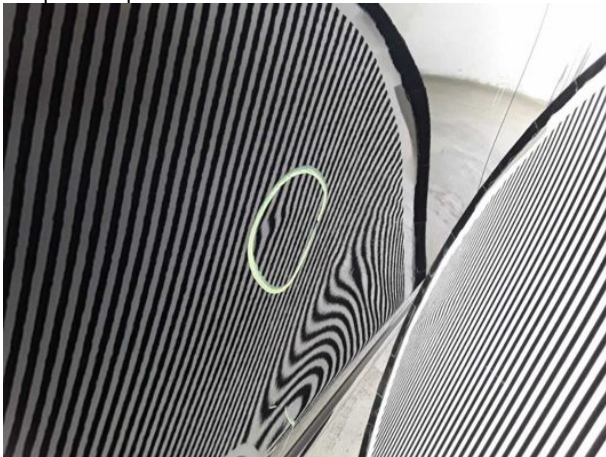
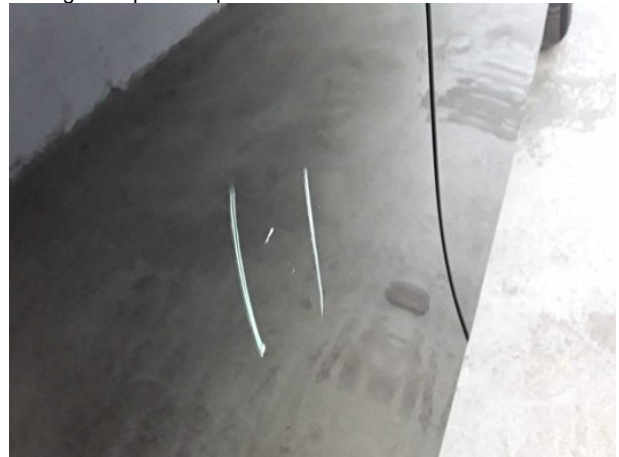
| No. | Component group | Description |
|---|---|---|
| 12 | Door - rear right side | Door - Dent / paintcoat damage - Repair and paint |

**Damage #12:** Door - rear right side: Door - Dent / paintcoat dama...  
- Repair and paint

**Damage #12:** Door - rear right side: Door - Dent / paintcoat  
damage - Repair and paint

**Damage #12:** Door - rear right side: Door - Dent / paintcoat damage - Repair and paint

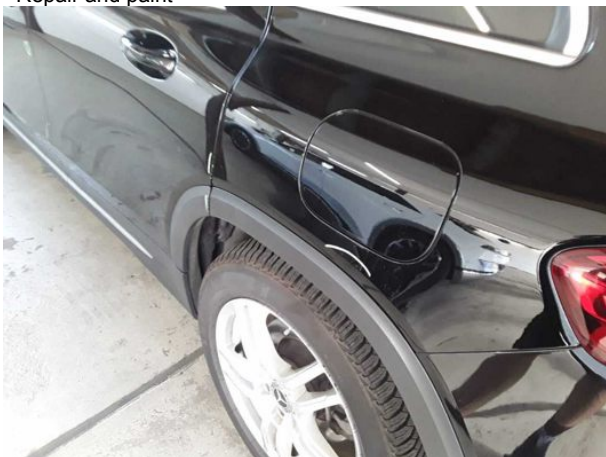
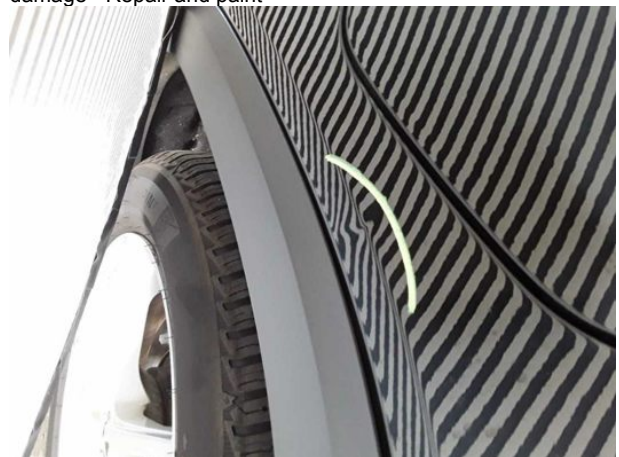
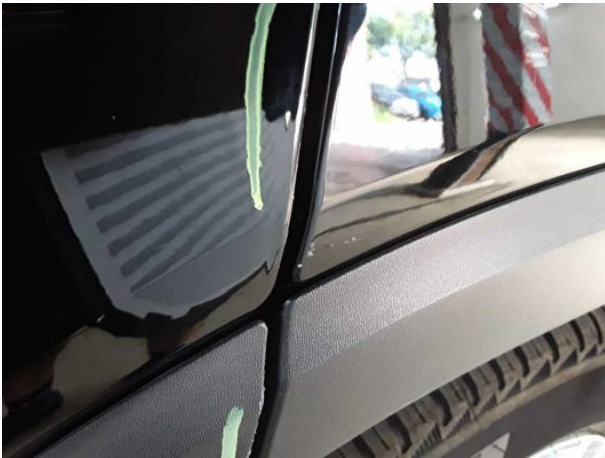
| No. | Component group | Description |
|---|---|---|
| 13 | Side panel - rear left side | Side panel - Dent / paintcoat damage - Repair and paint |

**Damage #13:** Side panel - rear left side: Side panel - Dent / paintcoat damage - Repair and paint
