## Zustandsbericht

| Berichtsnummer : | 0000000931010-DE968 | | |

#### Polestar 2 (05.2020->) Long Range Single

| Erstzulassung / Baujahr: | 08.02.2024 / 2022 | Besichtigungsdatum/-ort: | 10.07.2026 22083 Hamburg |

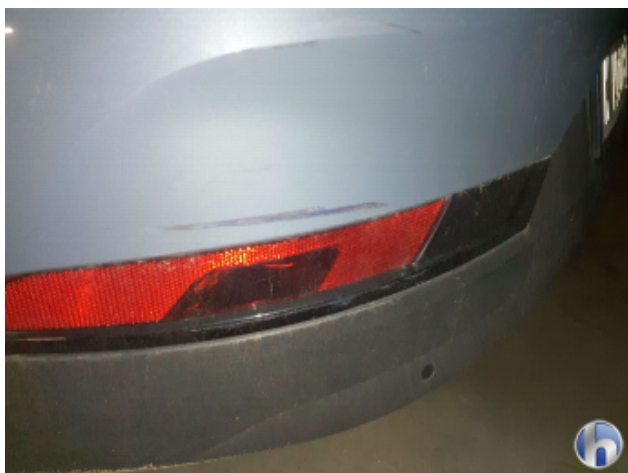
| 1. | Stoßfänger Hinten | Kratzer | Smart Repair |

1. Stoßfänger Hinten  
Kratzer - Smart Repair

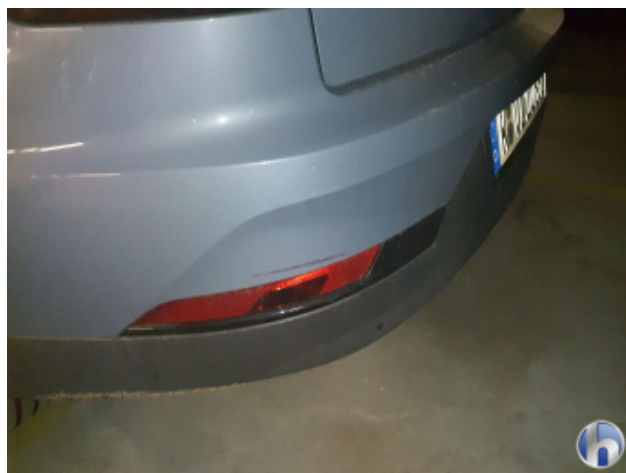
1. Stoßfänger Hinten  
Kratzer - Smart Repair

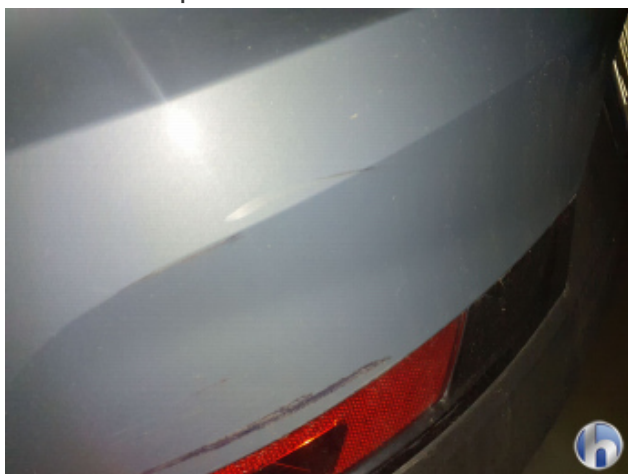
1. Stoßfänger Hinten  
Kratzer - Smart Repair
