# Zustandsbericht

Protokollnummer: 45716040  
Auftrags-Nr / Referenz: 12055276  
Besichtigungsdatum: 15.05.2026

| Hersteller / Modell | Opel Zafira Life 2.0 D M Aut. Elegance | | |
| Kennzeichen | DD-GW 8065 | Fahrgestellnummer | VXEVEEHZ7NZ025287 |

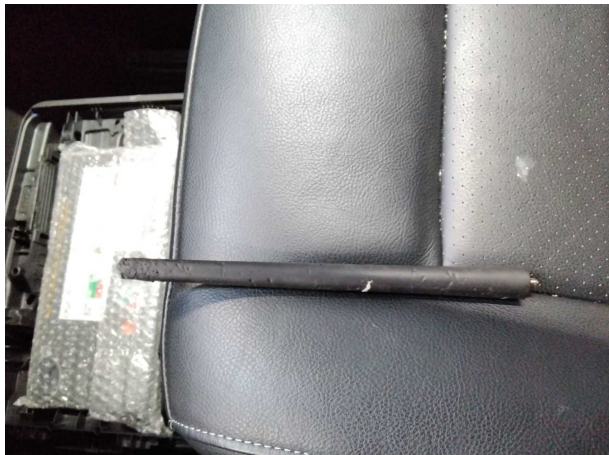
| Nr. | Bauteilgruppe | Beschreibung |
|---|---|---|
| 1 | Fahrzeugdach | Antennenstab - Marderschaden - erneuern |

**Beschädigung #1:** Fahrzeugdach: Antennenstab - Marderschaden - erneuern

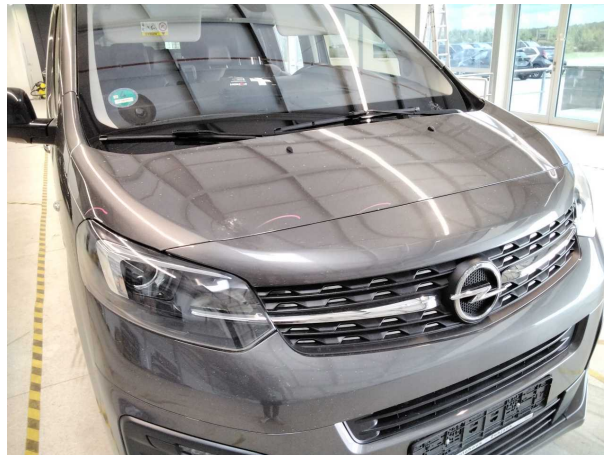
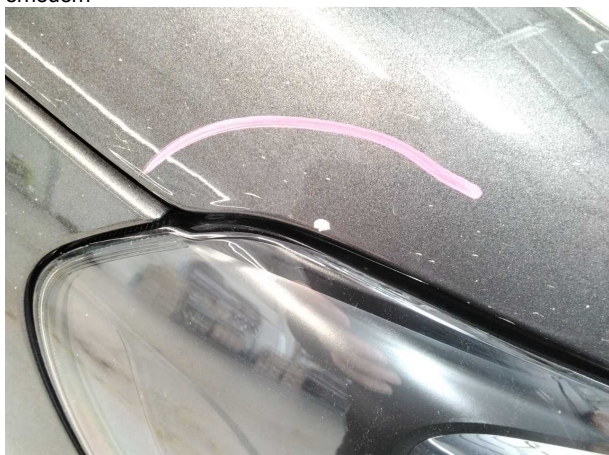
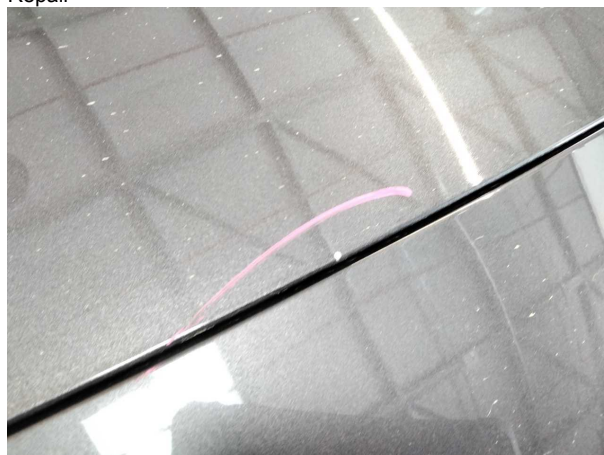
| Nr. | Bauteilgruppe | Beschreibung |
|---|---|---|
| 2 | Motorhaube | Motorhaube - Steinschlag - Smart Repair |

**Beschädigung #2:** Motorhaube: Motorhaube - Steinschlag - Smart Repair

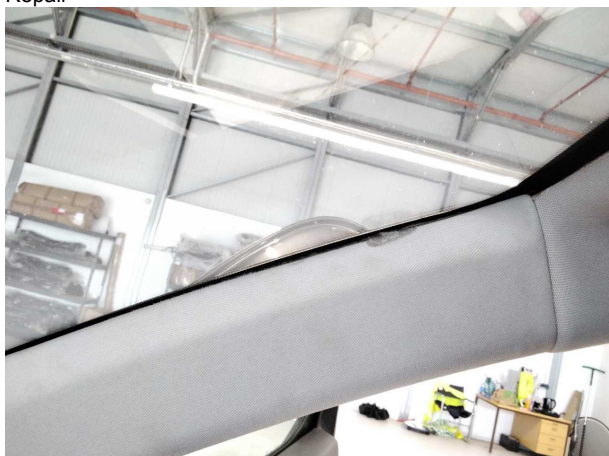
| Nr. | Bauteilgruppe | Beschreibung |
|---|---|---|
| 3 | Verkleidungen/Abdeckungen | A-Säule rechts Verkleidung innen - beschädigt - erneuern |

**Beschädigung #3:** Verkleidungen/Abdeckungen: A-Säule rechts Verkleidung innen - beschädigt - erneuern

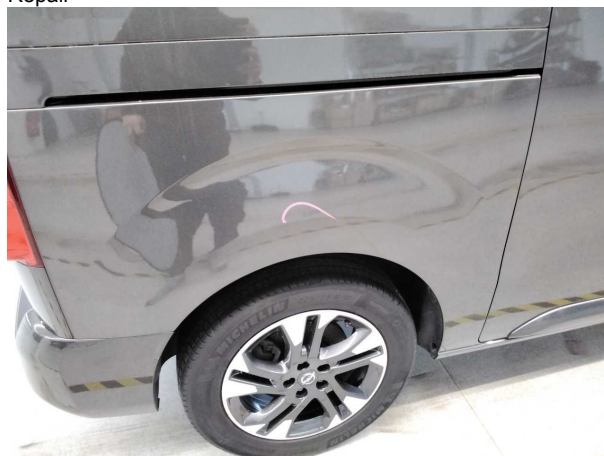
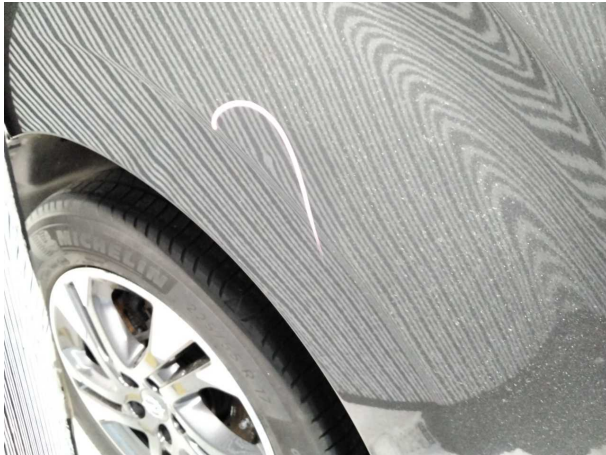
| Nr. | Bauteilgruppe | Beschreibung |
|---|---|---|
| 4 | Seitenwand rechts | Seitenwand - Delle(n) - Smart Repair |

**Beschädigung #4:** Seitenwand rechts: Seitenwand - Delle(n) - Smart Repair

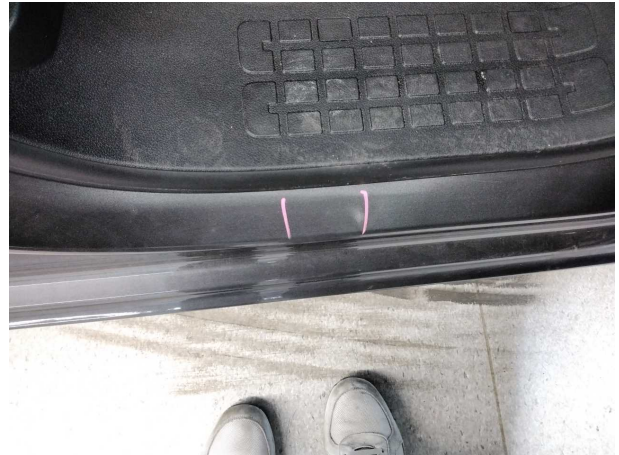
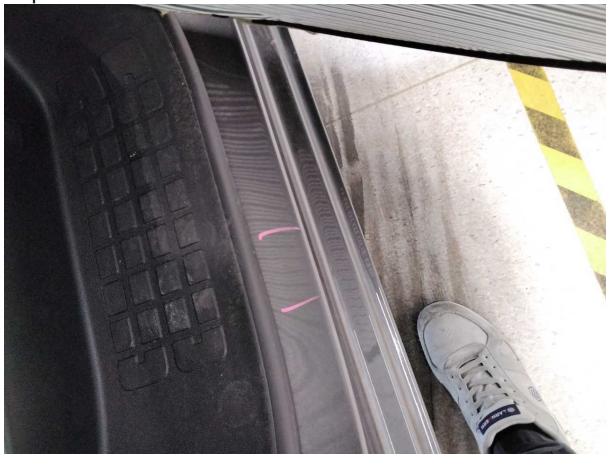
| Nr. | Bauteilgruppe | Beschreibung |
|---|---|---|
| 5 | Seitenwand rechts | Einstieg - Delle(n) - Smart Repair |

**Beschädigung #5:** Seitenwand rechts: Einstieg - Delle(n) - Smart Repair

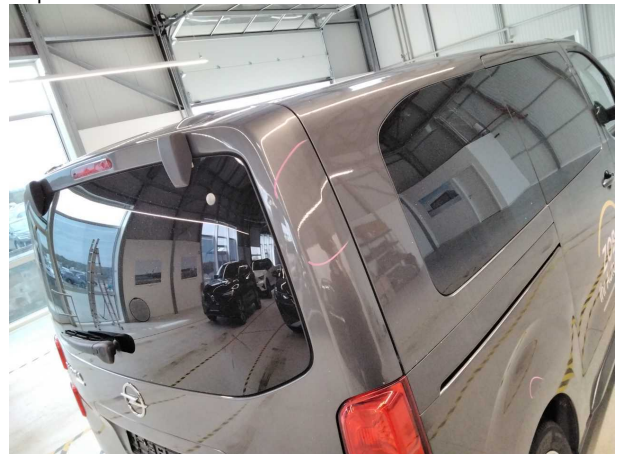
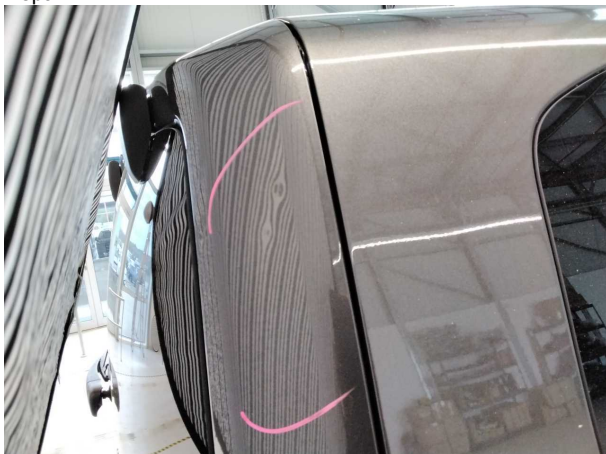
| Nr. | Bauteilgruppe | Beschreibung |
|---|---|---|
| 6 | Heckklappe/-tür | Heckklappe - Delle(n) - Smart Repair |

**Beschädigung #6:** Heckklappe/-tür: Heckklappe - Delle(n) - Smart Repair

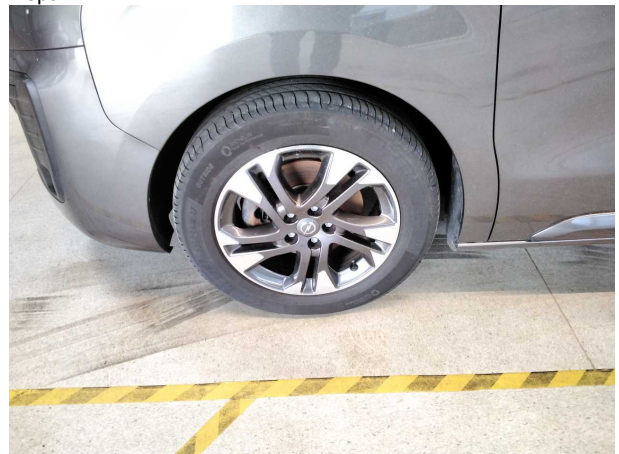
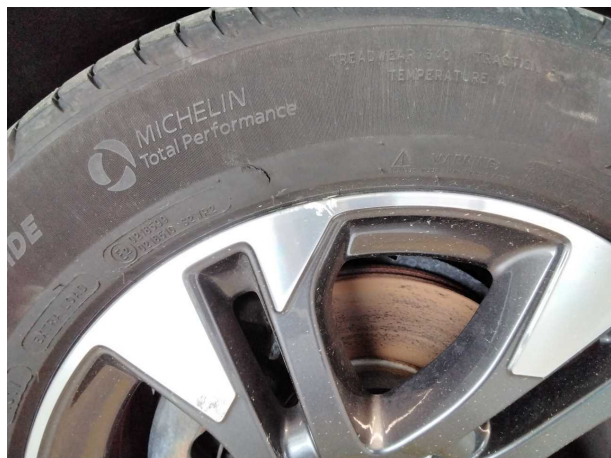
| Nr. | Bauteilgruppe | Beschreibung |
|---|---|---|
| 7 | Rad/Reifen | Leichtmetallfelge vorn links - verkratzt / verschürft - Wertminderung |

**Beschädigung #7:** Rad/Reifen: Leichtmetallfelge vorn links - verkratzt / verschürft - Wertminderung

**Beschädigung #7:** Rad/Reifen: Leichtmetallfelge vorn links - verkratzt...  
verschürft - Wertminderung

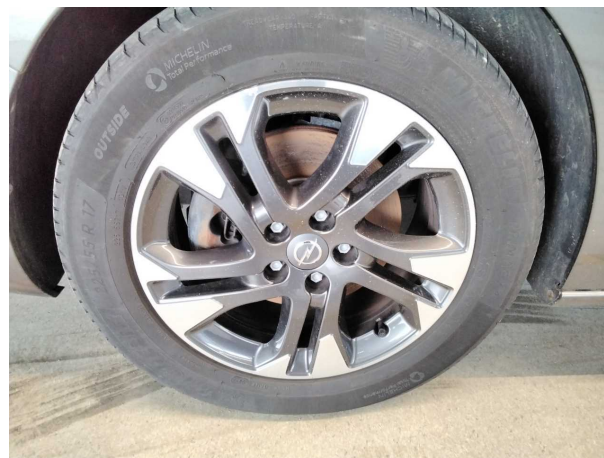
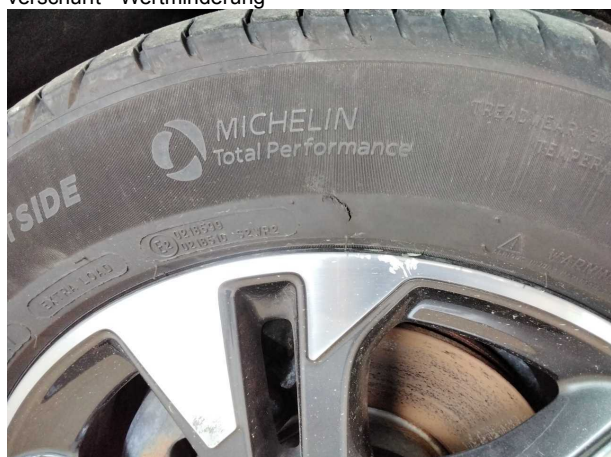
| Achse | Reifengröße | Reifentyp | Hersteller | Profiltiefe | Verkehrstauglichkeit |
|---|---|---|---|---|---|
| 1 | 225/55 R17 101V | Sommerreifen auf Leichtmetall | Michelin | 5mm / 5mm | n.i.O. |

| Nr. | Bauteilgruppe | Beschreibung |
|---|---|---|
| 8 | Rad/Reifen | Reifen vorn links - gebrochen / gerissen - erneuern |

**Beschädigung #8:** Rad/Reifen: Reifen vorn links - gebrochen /  
gerissen - erneuern

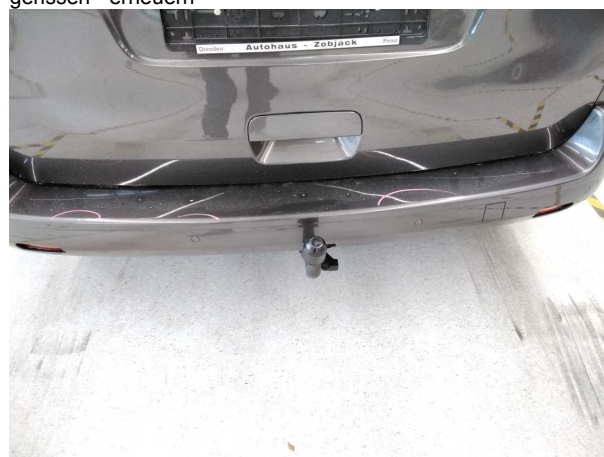
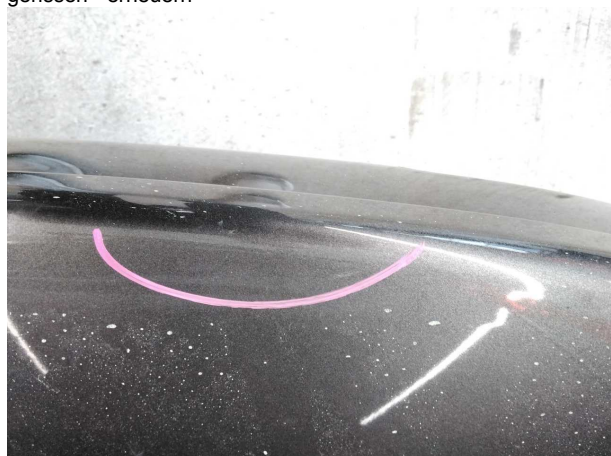
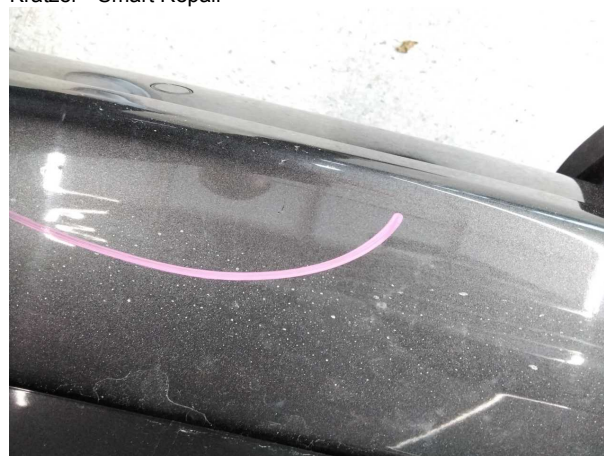
| Nr. | Bauteilgruppe | Beschreibung |
|---|---|---|
| 9 | Stoßfänger hinten | Stoßfänger hinten - Kratzer - Smart Repair |

**Beschädigung #9:** Stossfänger hinten: Stossfänger hinten -  
Kratzer - Smart Repair

**Beschädigung #9:** Stossfänger hinten: Stossfänger hinten - Kratzer -  
Smart Repair

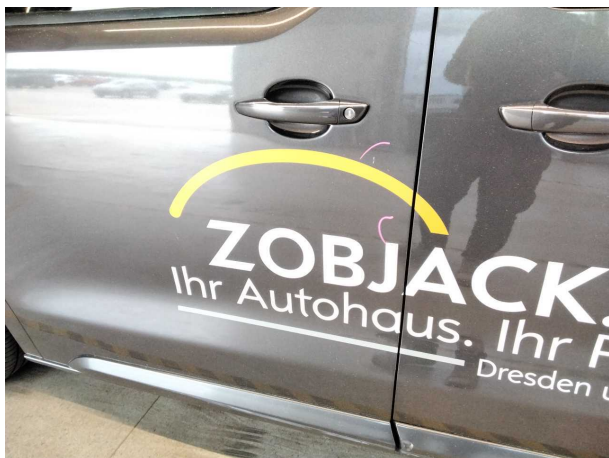
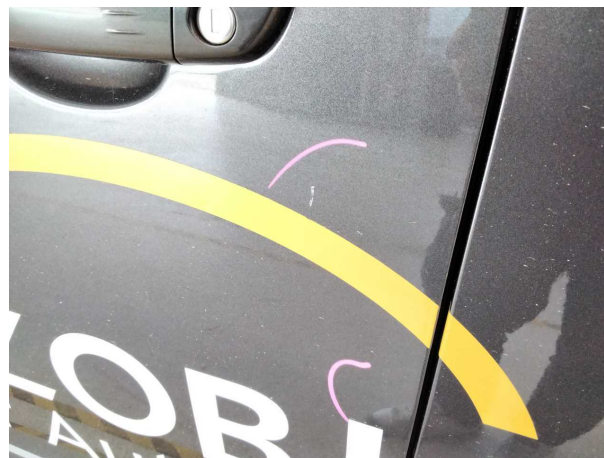
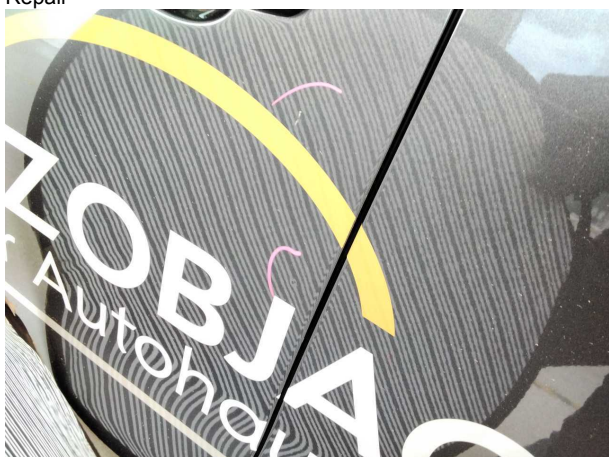
| Nr. | Bauteilgruppe | Beschreibung |
|---|---|---|
| 11 | Tür vorn links | Tür - Delle / Lackschaden - Smart Repair |

**Beschädigung #11:** Tür vorn links: Tür - Delle / Lackschaden - Smart Repair

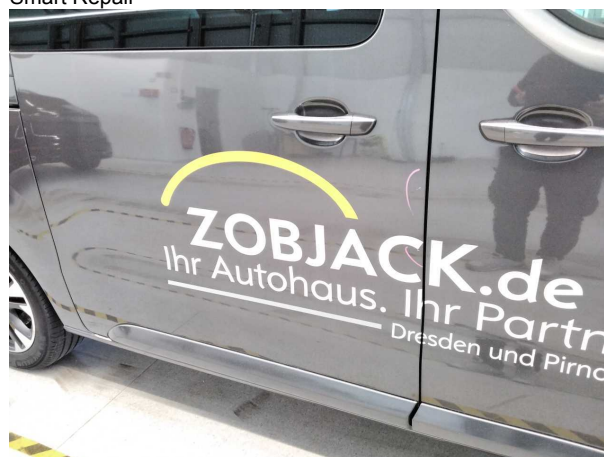
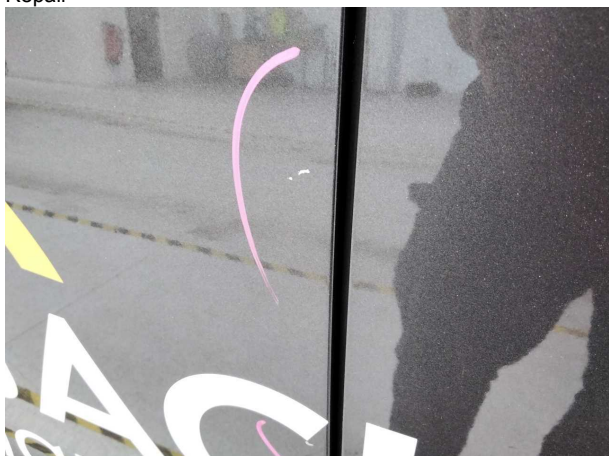
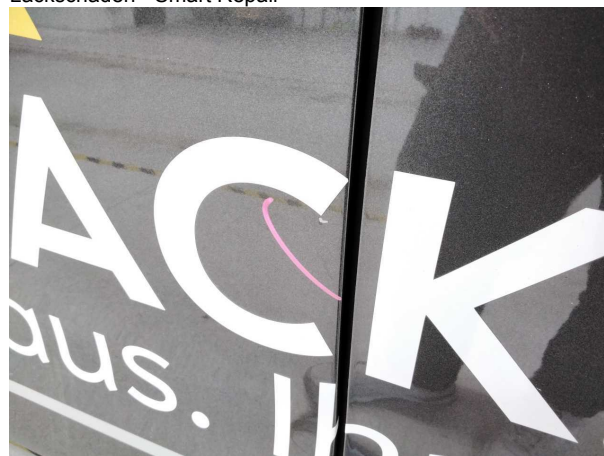
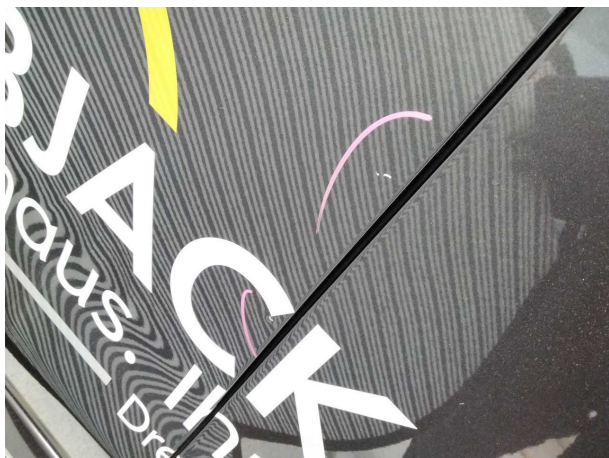
| Nr. | Bauteilgruppe | Beschreibung |
|---|---|---|
| 12 | Schiebetür rechts | Schiebetür - Delle / Lackschaden - Smart Repair |

**Beschädigung #12:** Schiebetür rechts: Schiebetür - Delle / Lackschaden - Smart Repair

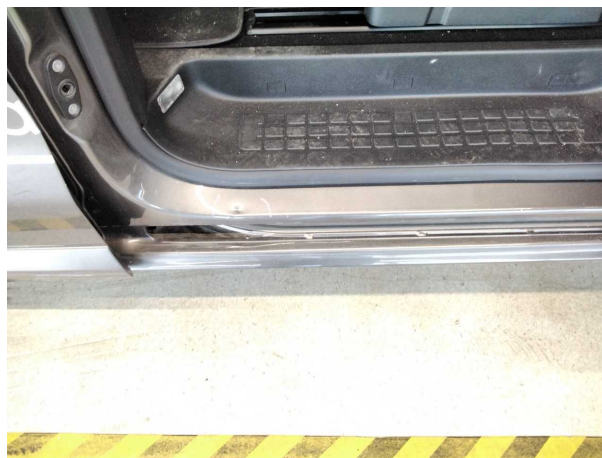
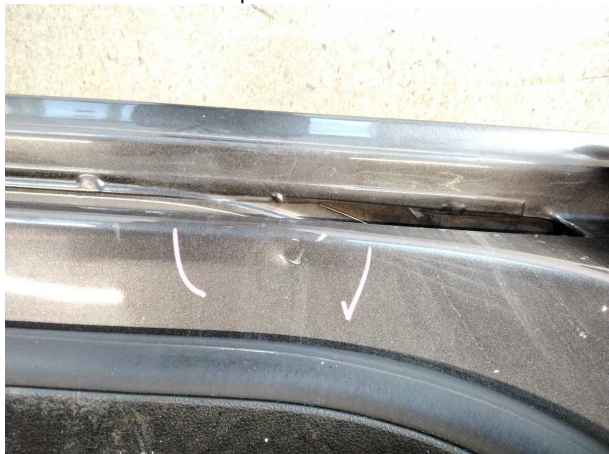
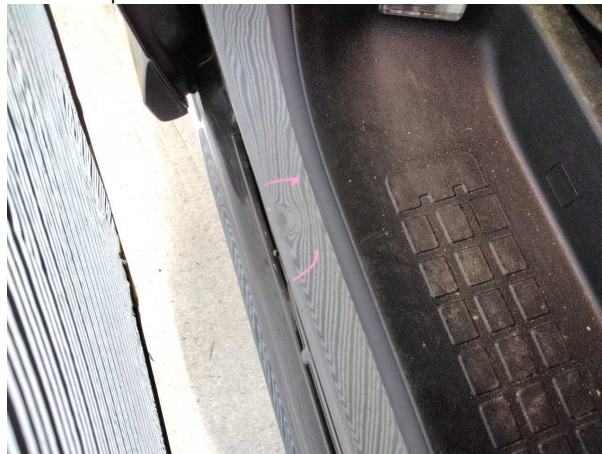
| Nr. | Bauteilgruppe | Beschreibung |
|---|---|---|
| 13 | Schweller links | Einstieg - Delle / Lackschaden - Smart Repair |

**Beschädigung #13:** Schweller links: Einstieg - Delle / Lackschad... - Smart Repair

**Beschädigung #13:** Schweller links: Einstieg - Delle / Lackschaden - Smart Repair

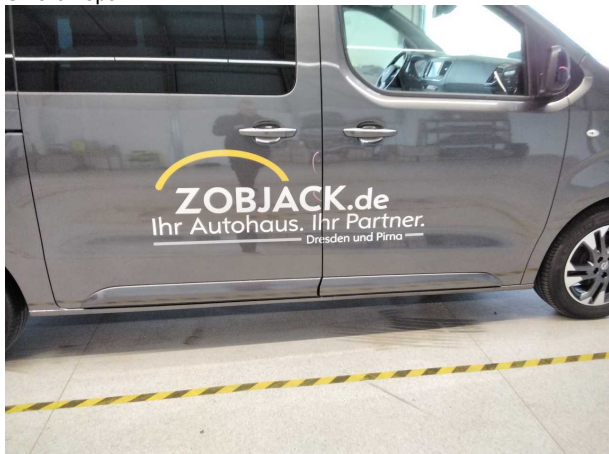
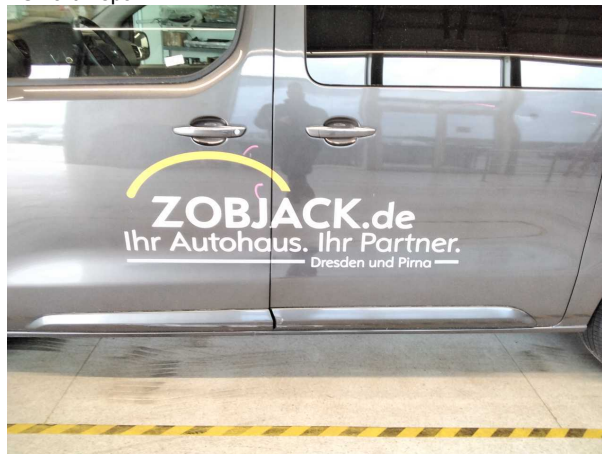
| Nr. | Bauteilgruppe | Beschreibung |
|---|---|---|
| 14 | Sonstiges | Fahrzeug - beklebt/ beschriftet - entkleben/neutralisieren |

**Beschädigung #14:** Sonstiges: Fahrzeug - beklebt/ beschriftet - entkleben/neutralisieren

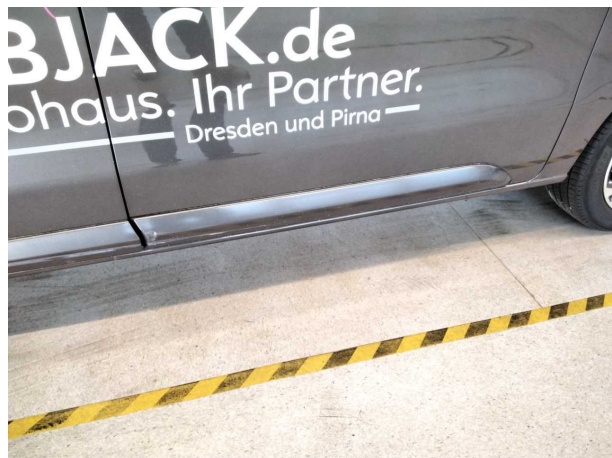
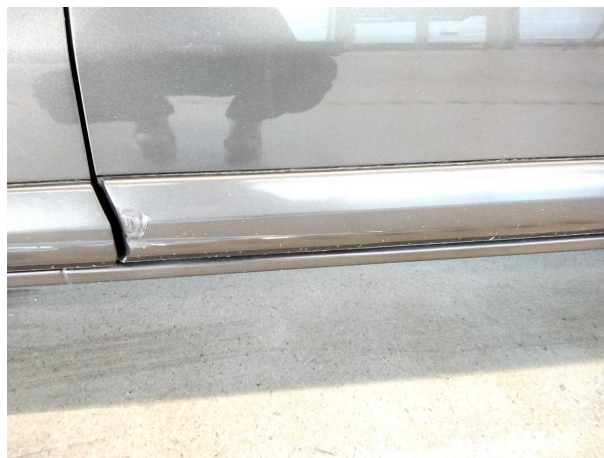
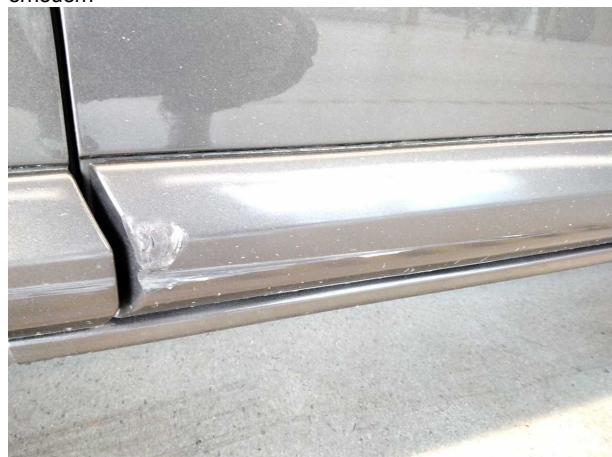
| Nr. | Bauteilgruppe | Beschreibung |
|---|---|---|
| 15 | Schiebetür links | Zierleiste - verkratzt / verschürft - erneuern |

**Beschädigung #15:** Schiebetür links: Zierleiste - verkratzt / verschürft... erneuern

**Beschädigung #15:** Schiebetür links: Zierleiste - verkratzt / verschürft - erneuern

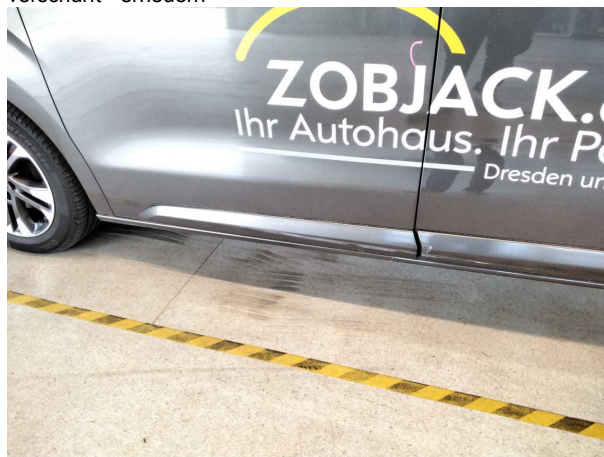
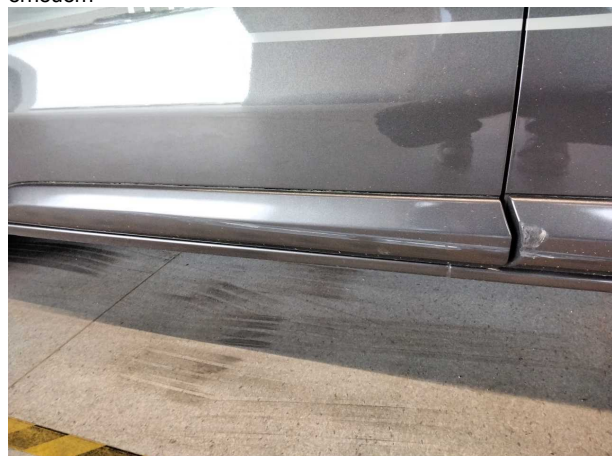
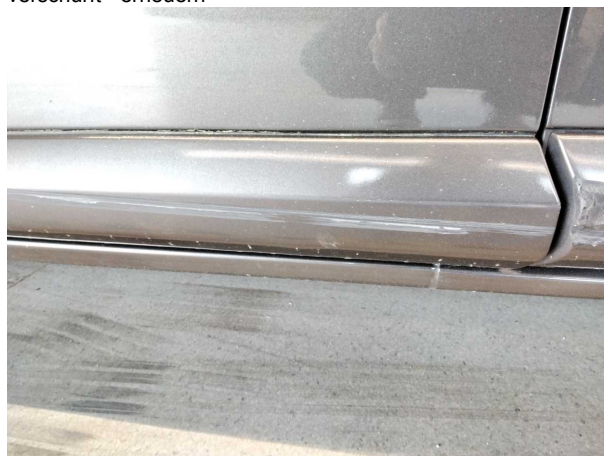
| Nr. | Bauteilgruppe | Beschreibung |
|---|---|---|
| 16 | Tür vorn links | Zierleiste unten - verkratzt / verschürft - erneuern |

**Beschädigung #16:** Tür vorn links: Zierleiste unten - verkratzt / verschürft - erneuern

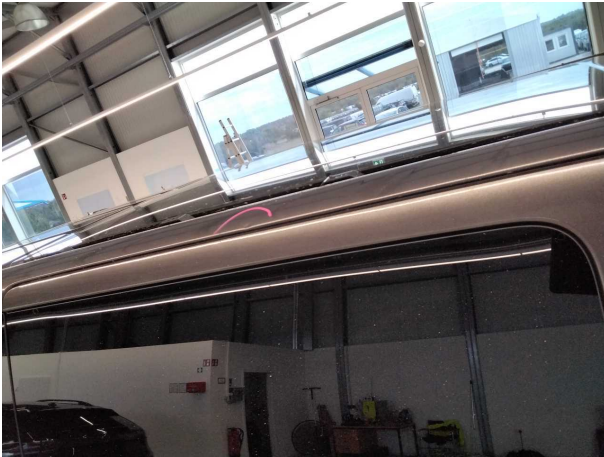
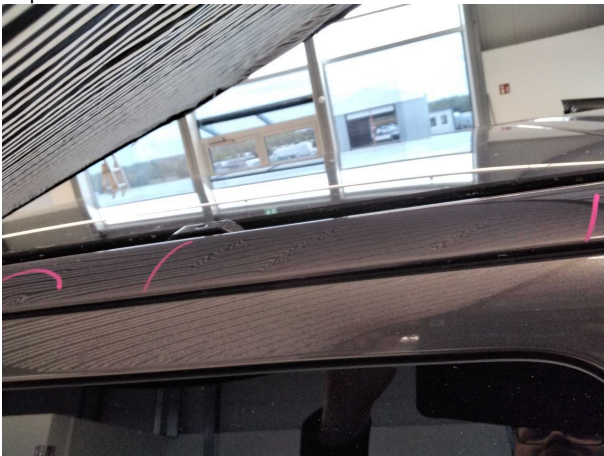
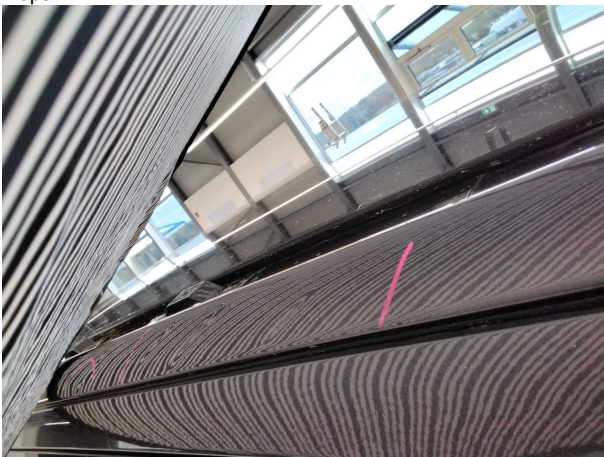
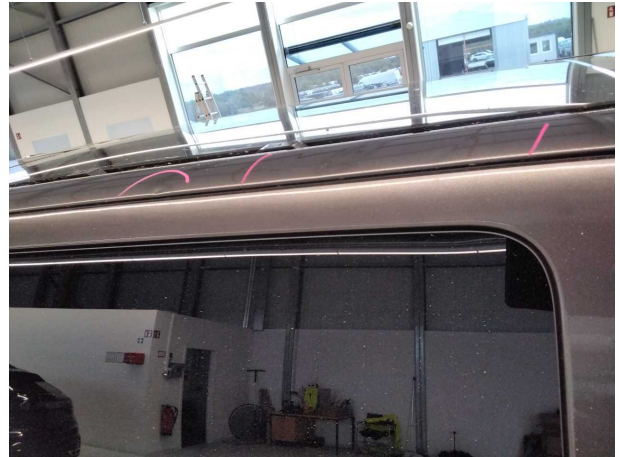
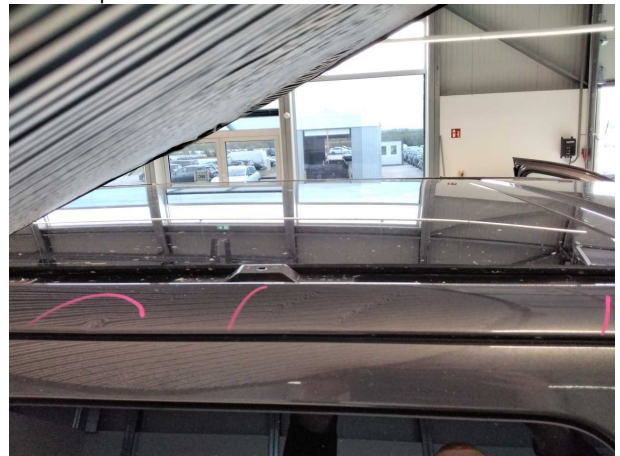
| Nr. | Bauteilgruppe | Beschreibung |
|---|---|---|
| 17 | Fahrzeugdach | Dachholm rechts - Delle(n) - Smart Repair |

**Beschädigung #17:** Fahrzeugdach: Dachholm rechts - Delle(n) - Sm...  
Repair

**Beschädigung #17:** Fahrzeugdach: Dachholm rechts - Delle(n) -  
Smart Repair

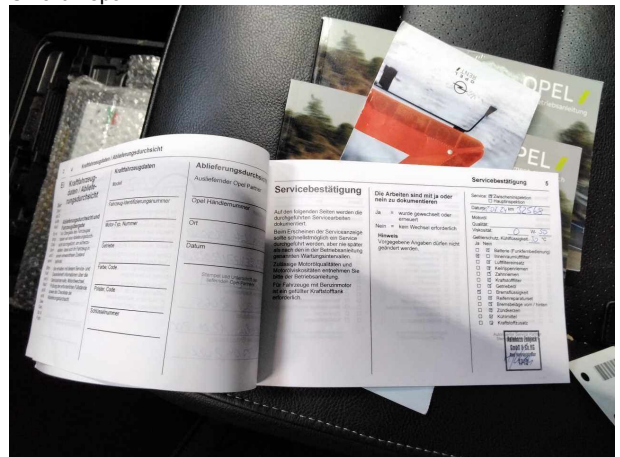
| Nr. | Bauteilgruppe | Beschreibung |
|---|---|---|
| 18 | Unterlagen | Serviceheft (Intervall überzogen, fällig nach 24 Monaten) - entspricht nicht den Leasingvorgaben - Wertminderung |

**Beschädigung #18:** Unterlagen: Serviceheft (Intervall überzogen,  
fällig nach 24 Monaten) - entspricht nicht den Leasingvorgaben -

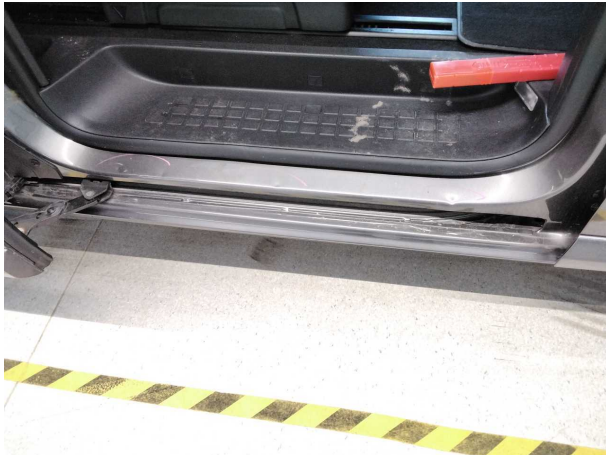
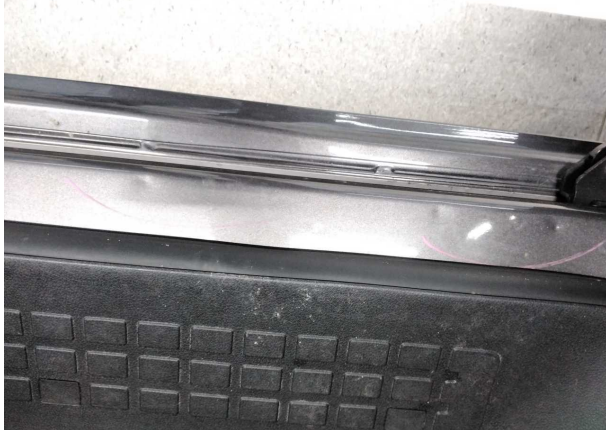
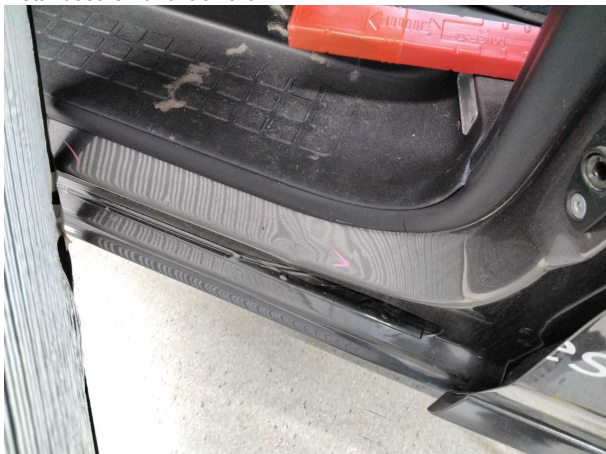
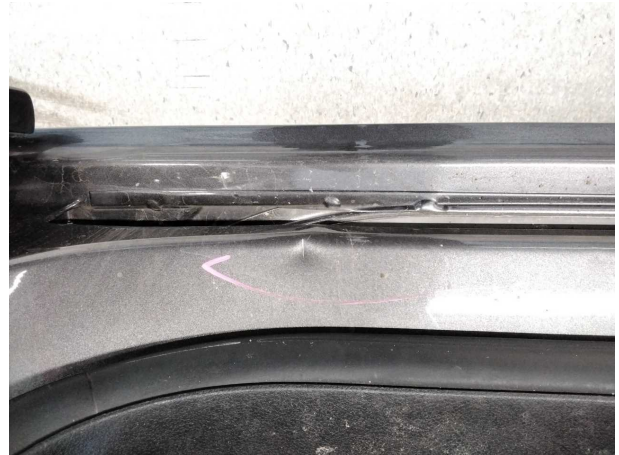
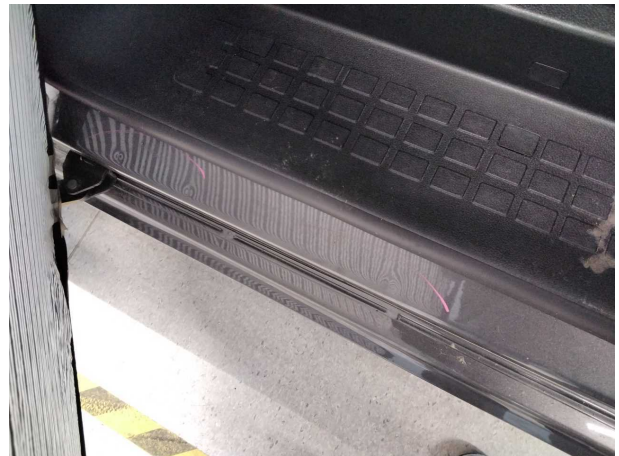
| Nr. | Bauteilgruppe | Beschreibung |
|---|---|---|
| 19 | Schweller rechts | Einstieg - Delle / Lackschaden - instandsetzen und lackieren |

**Beschädigung #19:** Schweller rechts: Einstieg - Delle / Lackschaden - instandsetzen und lackieren

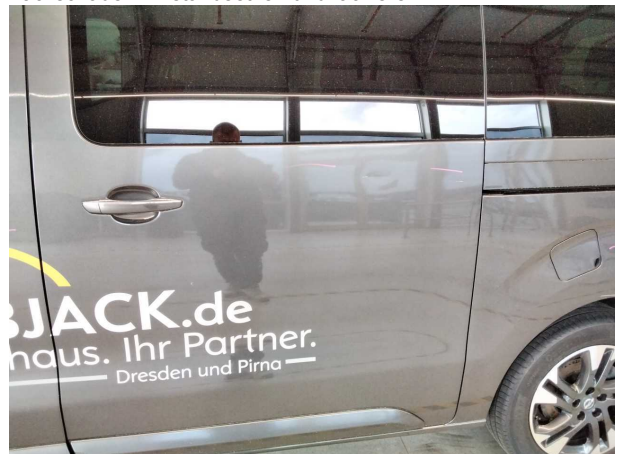
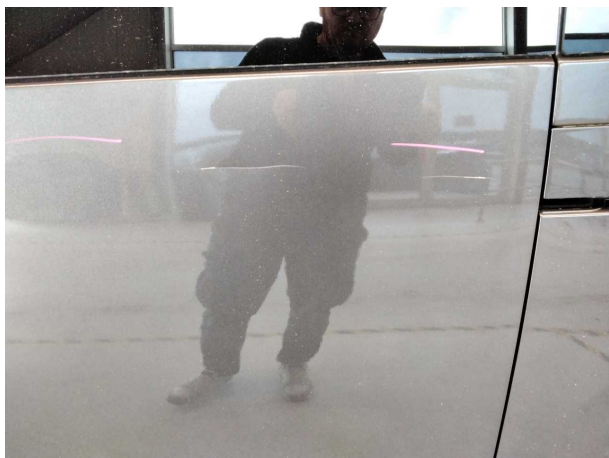
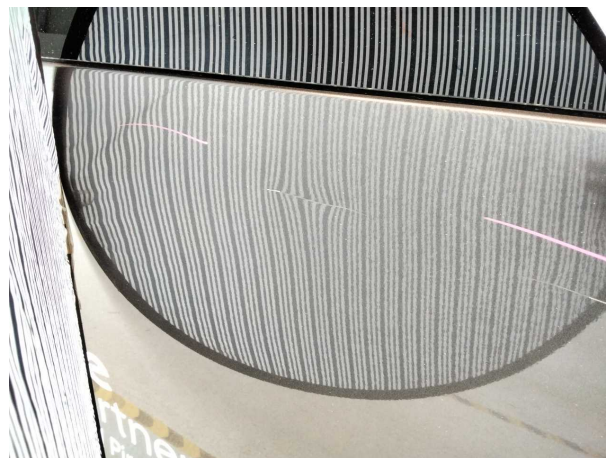
| Nr. | Bauteilgruppe | Beschreibung |
|---|---|---|
| 20 | Schiebetür links | Schiebetür mit Glasscheibe - Delle / Lackschaden - instandsetzen und lackieren |

**Beschädigung #20:** Schiebetür links: Schiebetür mit Glasscheibe - Delle / Lackschaden - instandsetzen und lackieren

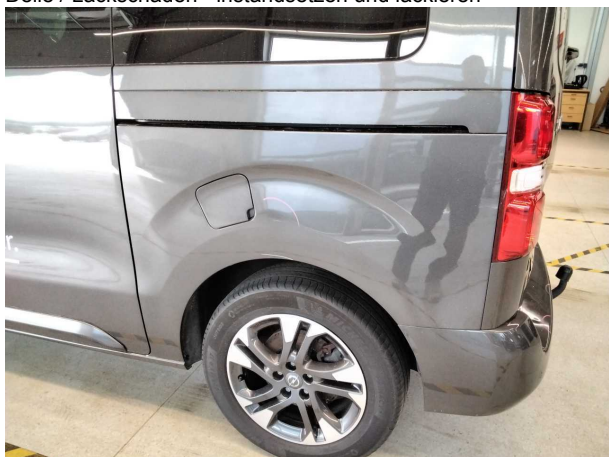
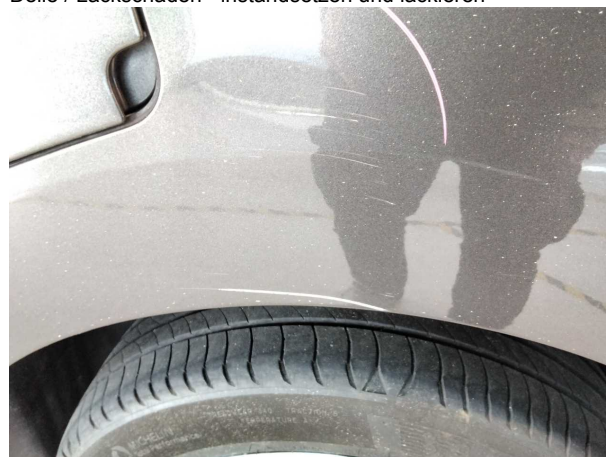
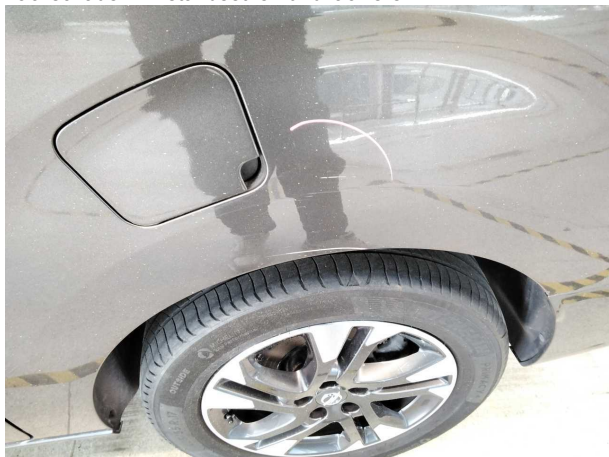
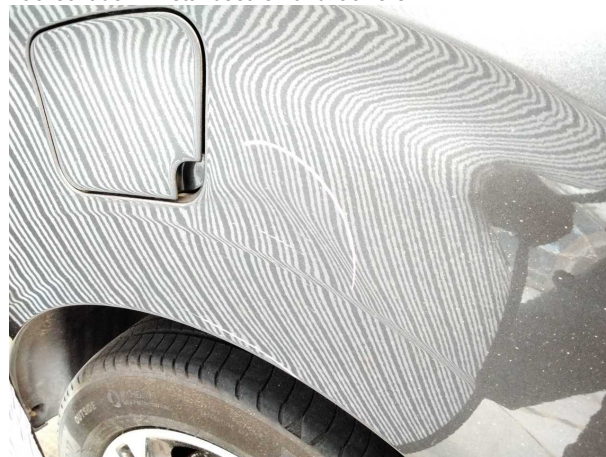
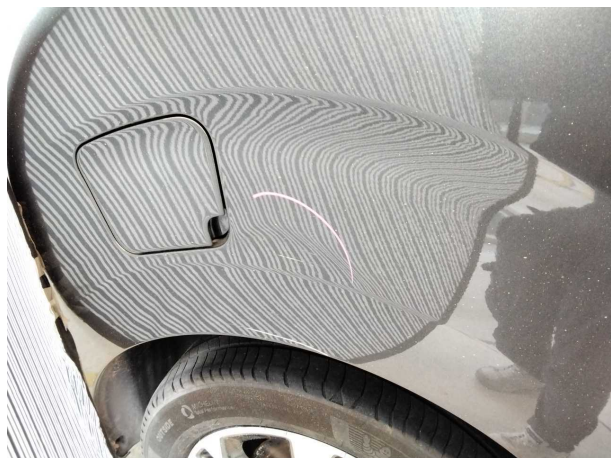
| Nr. | Bauteilgruppe | Beschreibung |
|---|---|---|
| 21 | Seitenwand links | Seitenwand - Delle / Lackschaden - instandsetzen und lackieren |

**Beschädigung #21:** Seitenwand links: Seitenwand - Delle / Lackschaden - instandsetzen und lackieren

**Beschädigung #21:** Seitenwand links: Seitenwand - Delle /  
Lackschaden - instandsetzen und lackieren

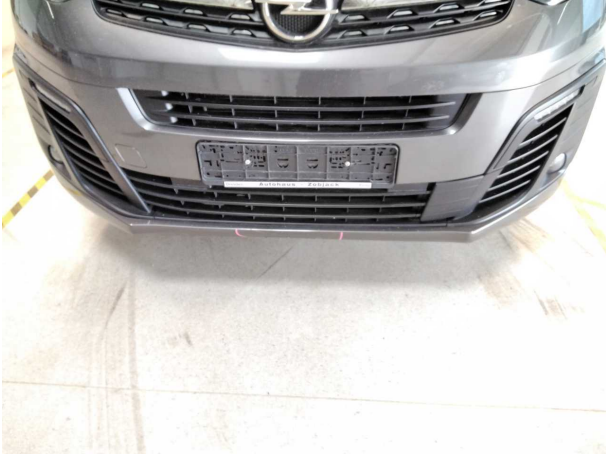
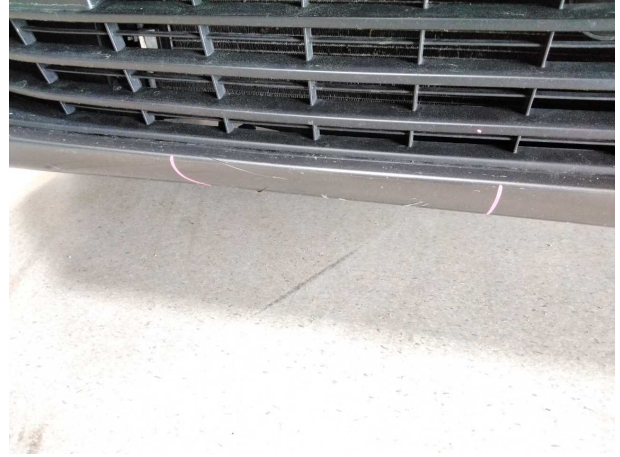
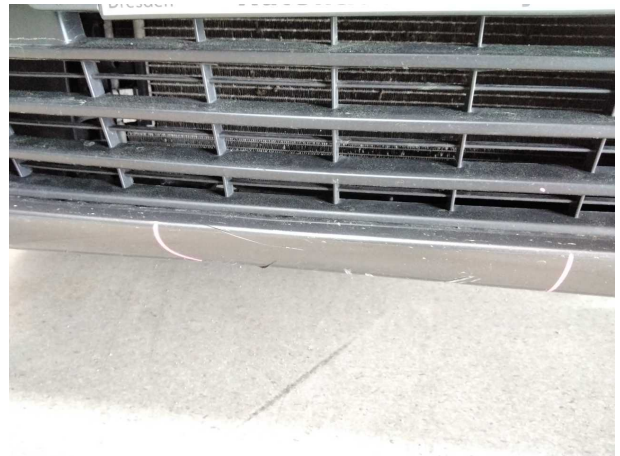
| Nr. | Schadenort | Wertminderung |
|---|---|---|
| 1 | Front | |

Unfall 1: Front
