Expert report

Subject	Vorabbesichtigung
Order from	Allane Mobility Consulting GmbH
Inspection date / location	22 Apr 2026 / SAP Walldorf 69190 Walldorf
Vehicle Identification Number	W1N1671541A537348

Subject	Vorabbesichtigung
Order from	Allane Mobility Consulting GmbH
Inspection date / location	22 Apr 2026 / SAP Walldorf 69190 Walldorf
Type of vehicle	Passenger Car
Manufacturer	Mercedes-Benz
Model / sales designation	GLE 350 e 4MATIC
Manufacturer key numbers / type code numbers	2222 AVV 00120
Vehicle Identification Number	W1N1671541A537348
Number of owners	Unknown
First registration	2 Sept 2021
Next periodical technical inspection	10/2026
Vehicle documents	At the time of the inspection, the vehicle registration certificate Part 1 (registration document) was available, but the vehicle registration certificate Part 2 (title) was not. ZB Part 1 (certificate) not accepted
Vehicle registration number	License plate not accepted
Mileage	121,115 km / Read
Fuel type	Hybr.B/E ext. edition
Engine displacement / power	1,991 ccm/ 155 kW
Cylinder / emissions class	/ EURO6;WLTP;AP;PI/CI; M, N1 I
Empty weight (kg)	2,605

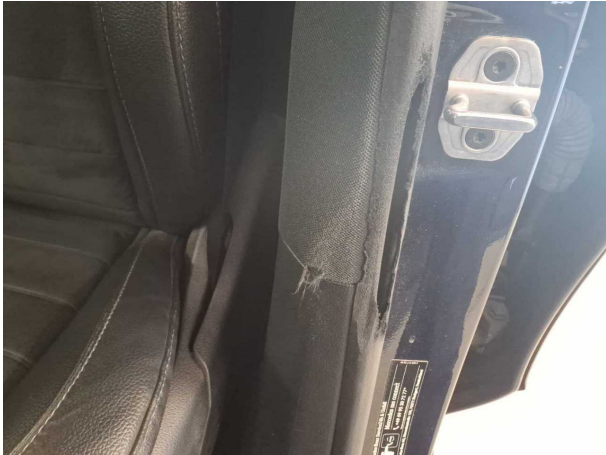
Damage 3: Side panel - rear left side: Interior trim - Abrasion - Loss in value

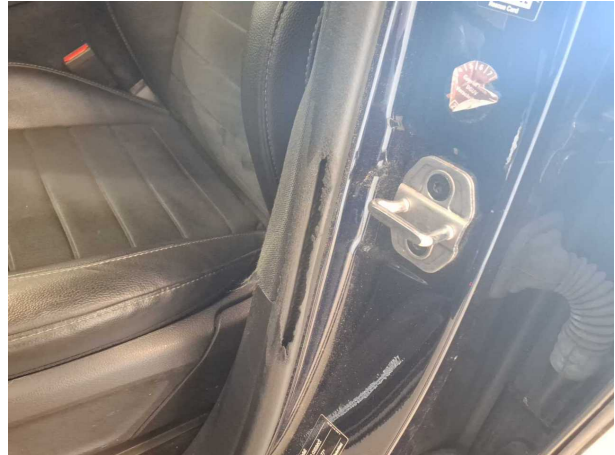
Damage 4: Door - front left side: Door seal - Damaged - Replace

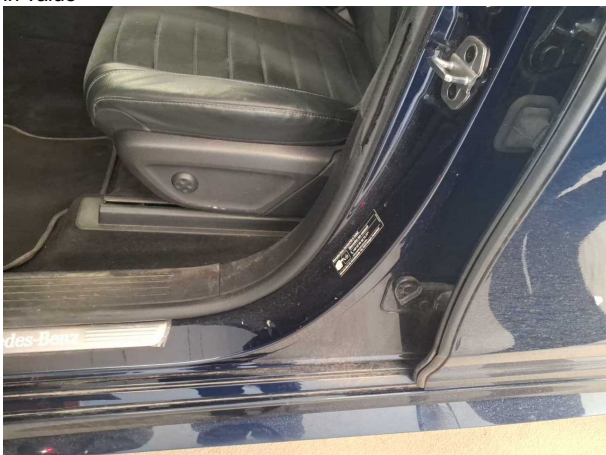
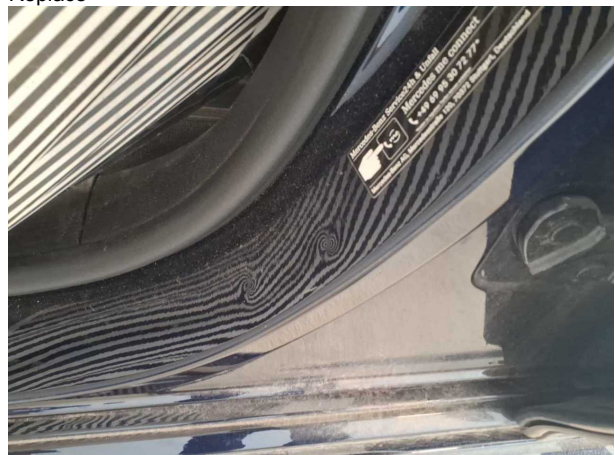
Damage 5: Sill - right side: Sill - Dent / paintcoat damage - Smart repair

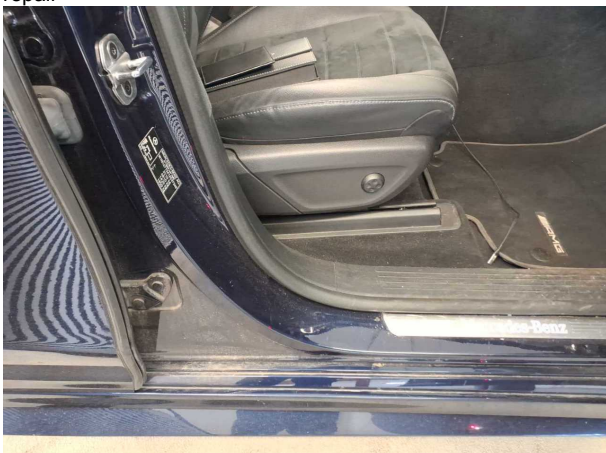
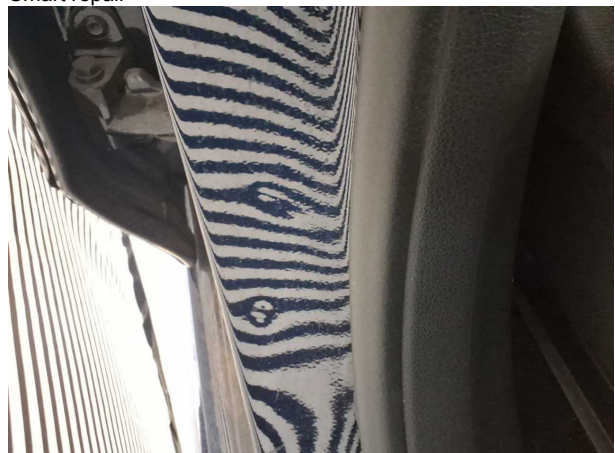
Damage 6: Sill - right side: Sill - Dent / paintcoat damage - Smart repair

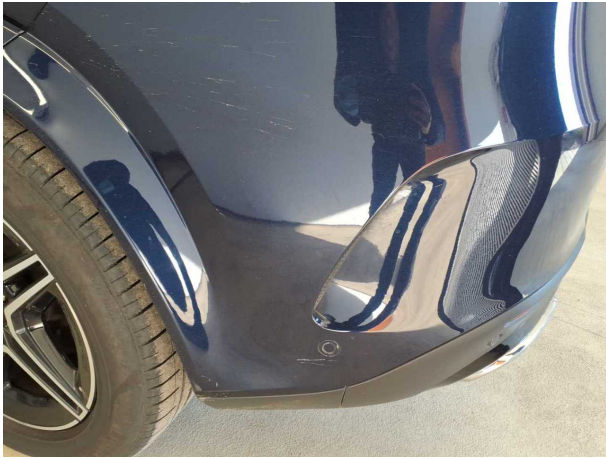
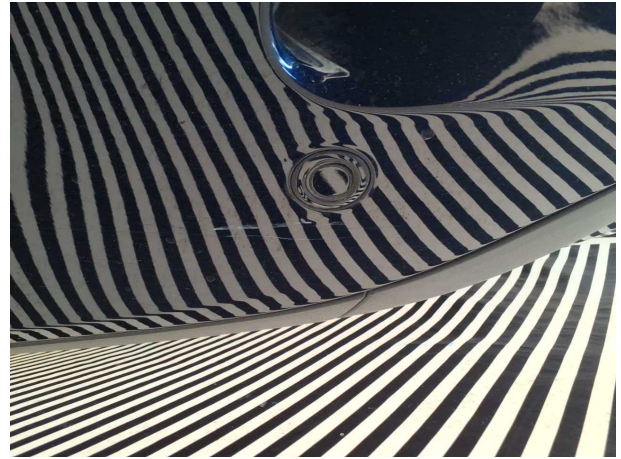
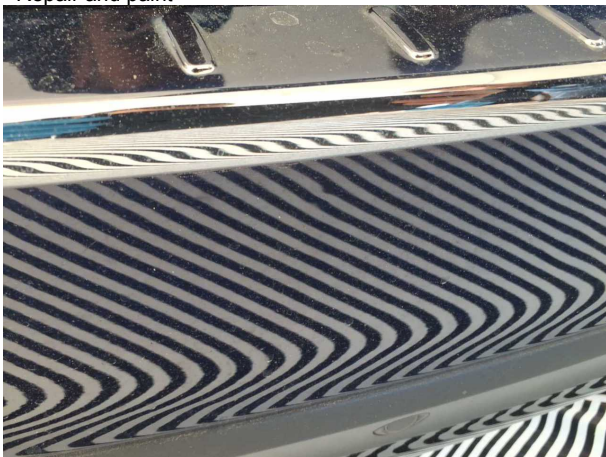
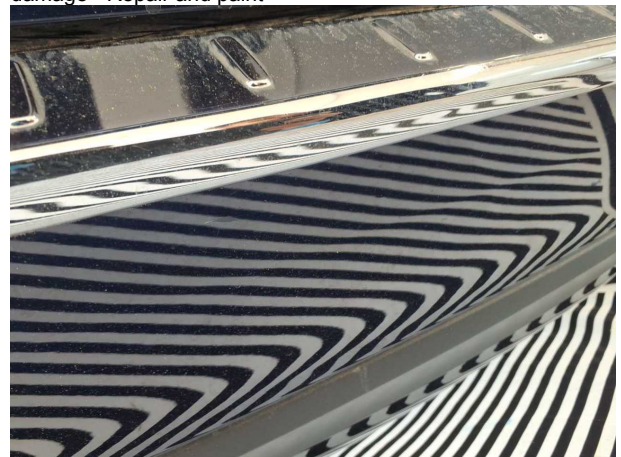
Damage 7: Rear bumper: Rear bumper - Dent / paintcoat damage
- Repair and paint

Damage 7: Rear bumper: Rear bumper - Dent / paintcoat
damage - Repair and paint

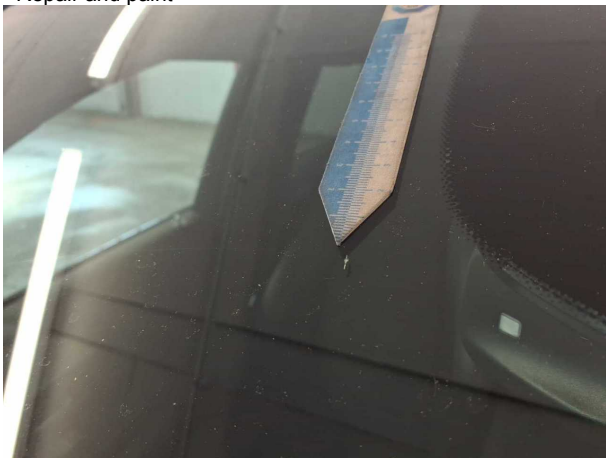
Damage 8: Vehicle glazing: Windscreen - Stone chips - Replace

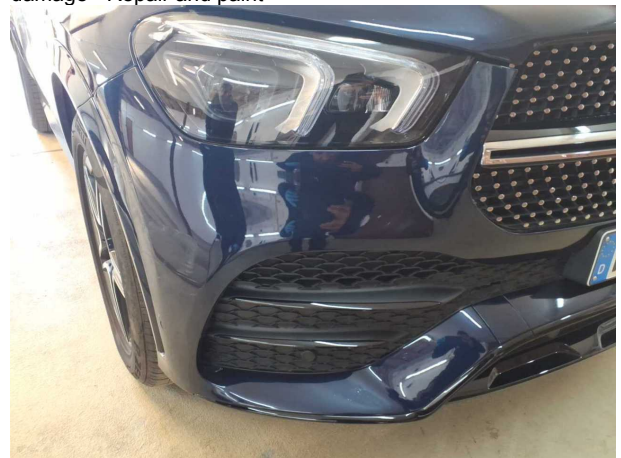
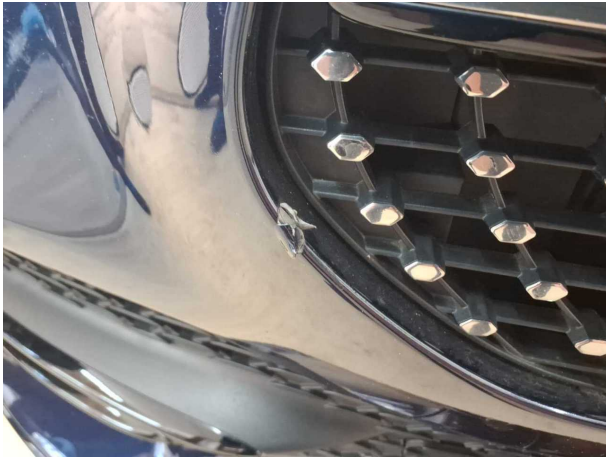
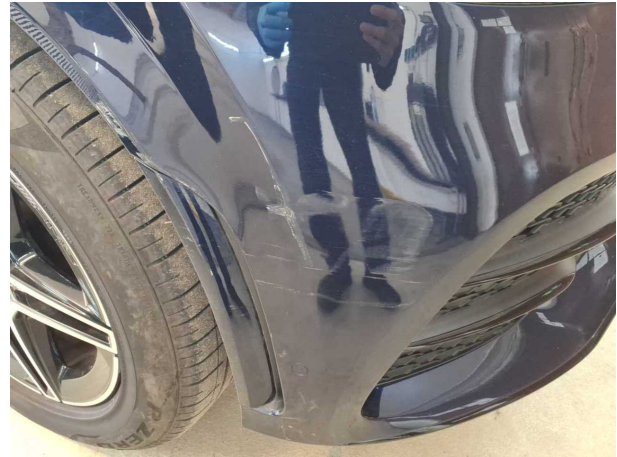
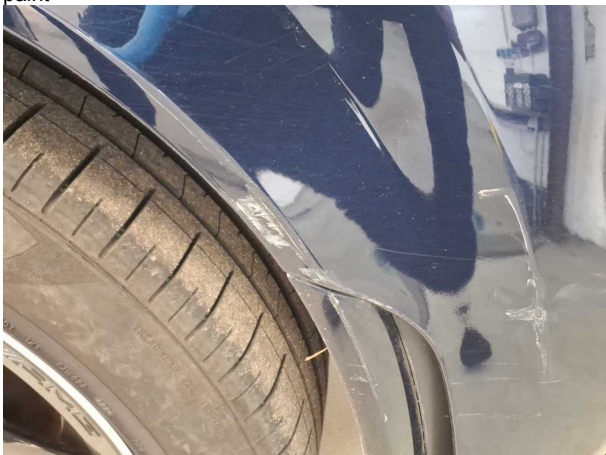
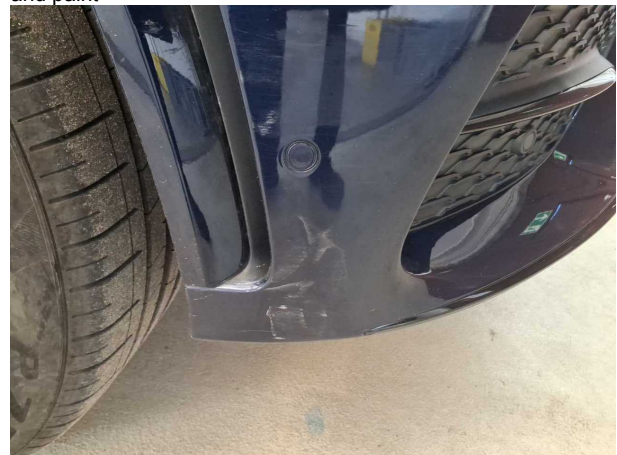
Damage 9: Front bumper: Front bumper - Scratched - Repair
and paint

Damage 9: Front bumper: Front bumper - Scratched - Repair and paint

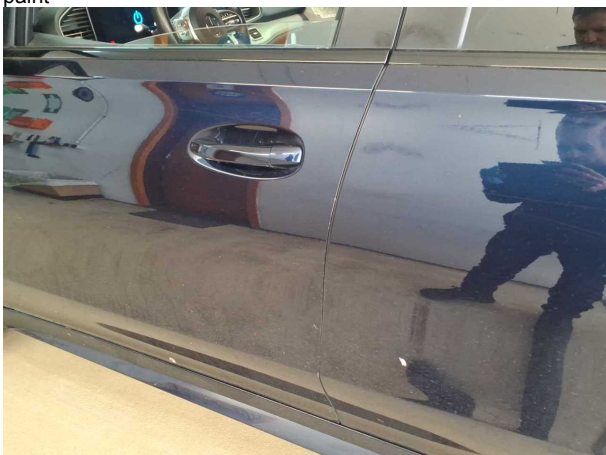
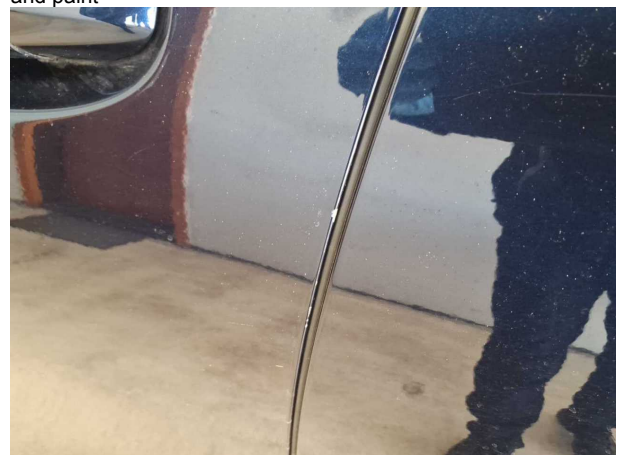
Wear and tear 1: Door - front left side: Door edge - Scratched - No deduction

Wear and tear 1: Door - front left side: Door edge - Scratched... No deduction

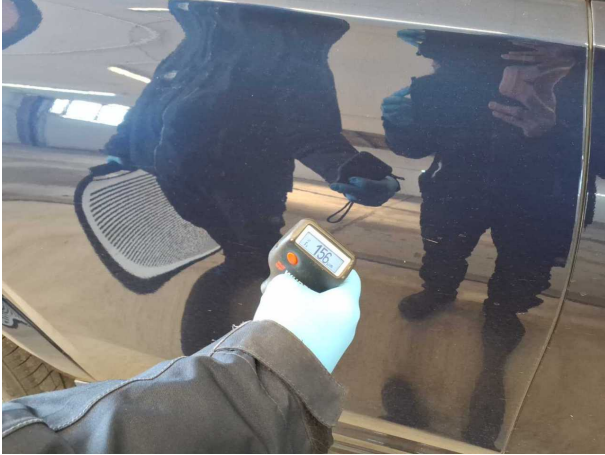
Repainting 1: Boot lid / rear door, Door - rear right side, Door - front right side

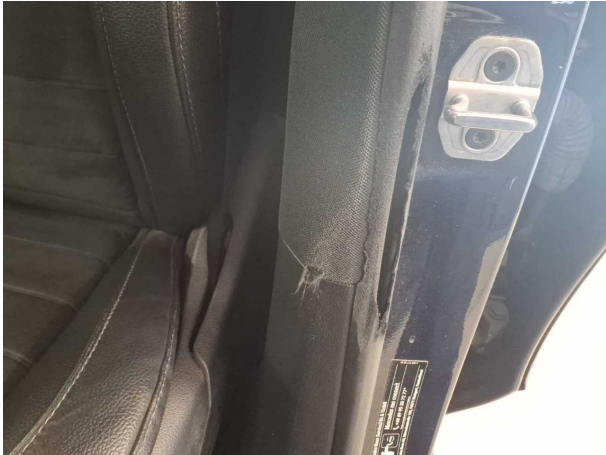
Beschädigung 3: Seitenwand links: Innenverkleidung - Abrieb - Wertminderung

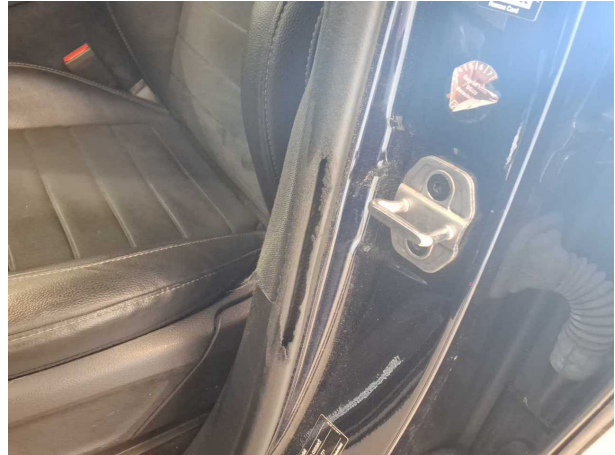
Beschädigung 4: Tür vorn links: Türdichtung - beschädigt - erneuern

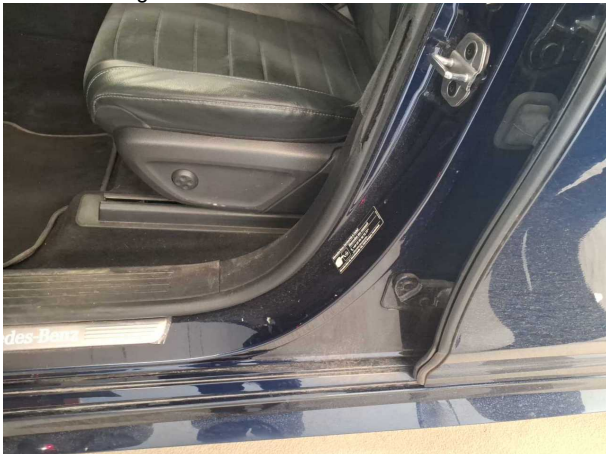
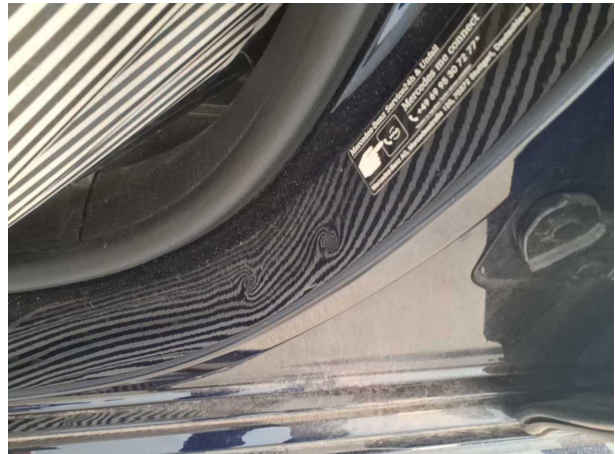
Beschädigung 5: Schweller rechts: Einstieg - Delle / Lackschaden - Smart Repair

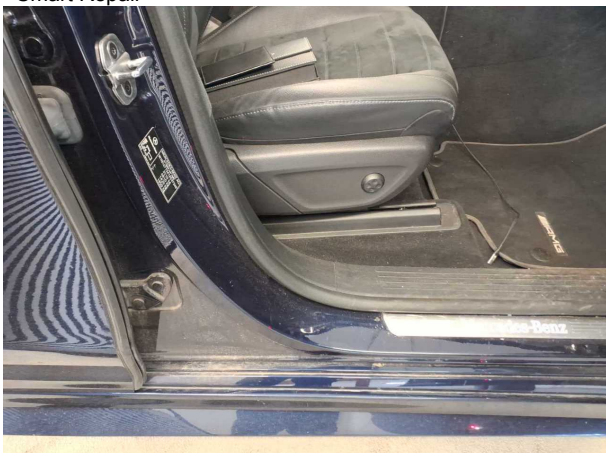
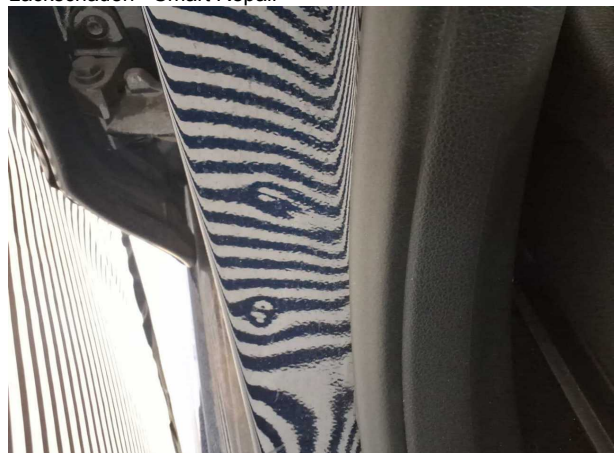
Beschädigung 6: Schweller rechts: Einstieg - Delle / Lackschaden - Smart Repair

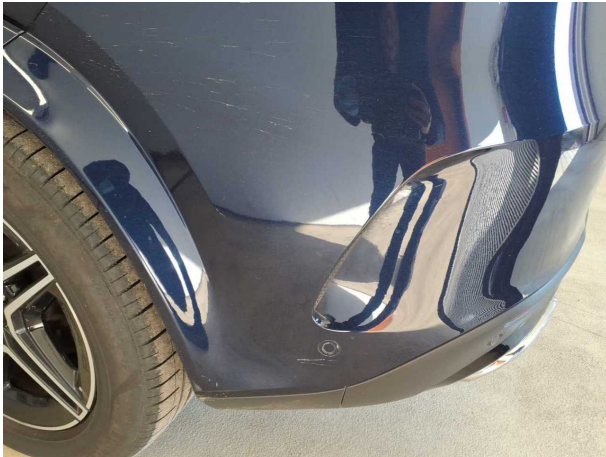
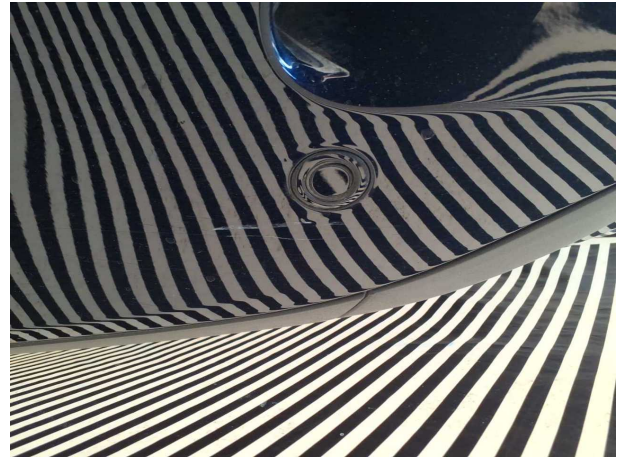
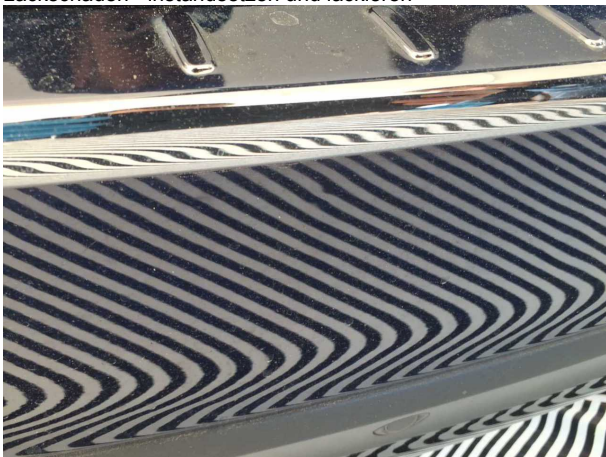
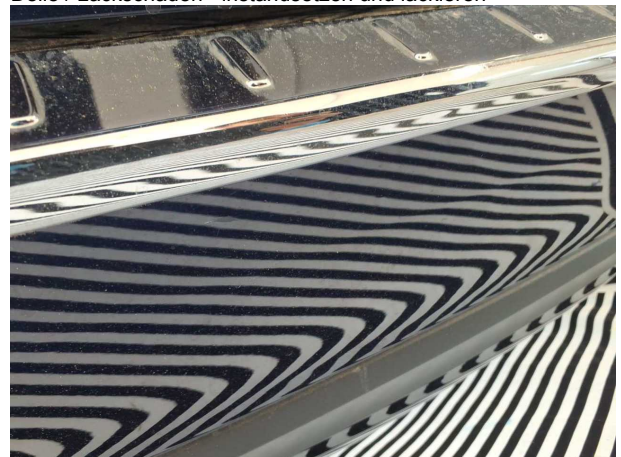
Beschädigung 7: Stossfänger hinten: Stossfänger hinten - Delle / Lackschaden - instandsetzen und lackieren

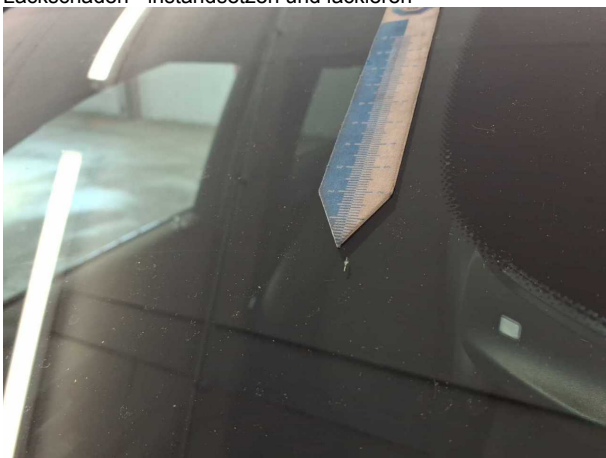
Beschädigung 8: Verglasung: Frontscheibe - Steinschlag - erneuern

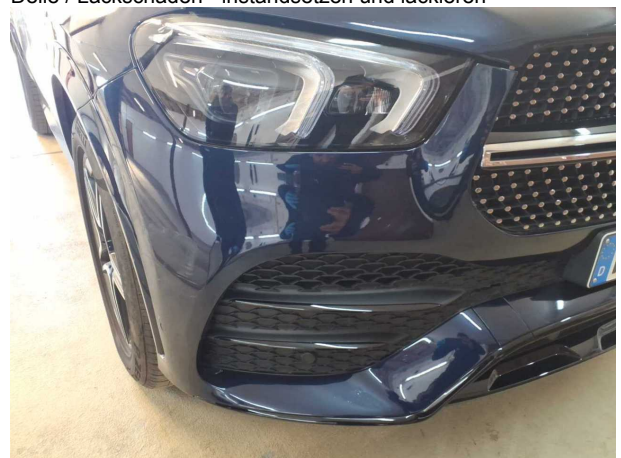
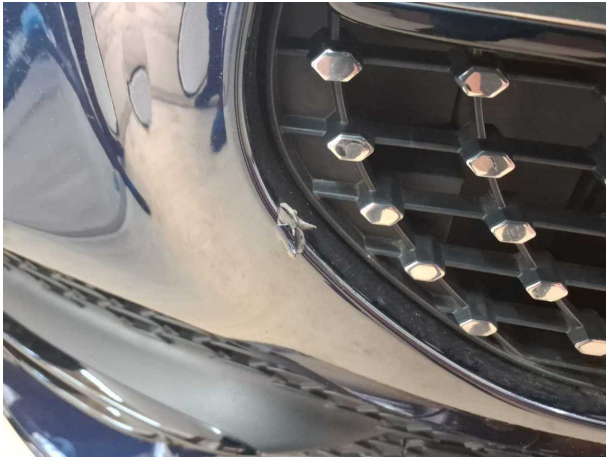
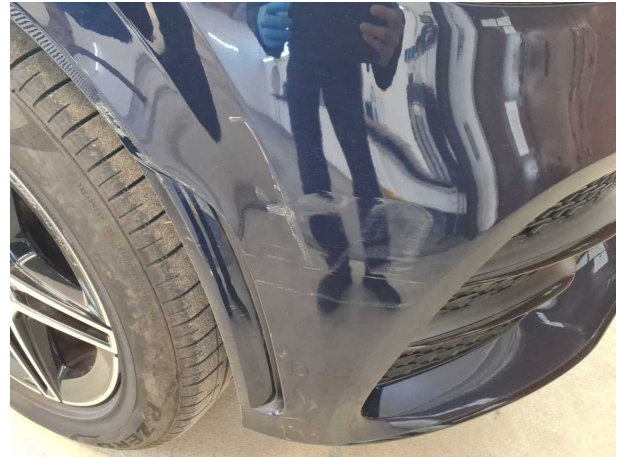
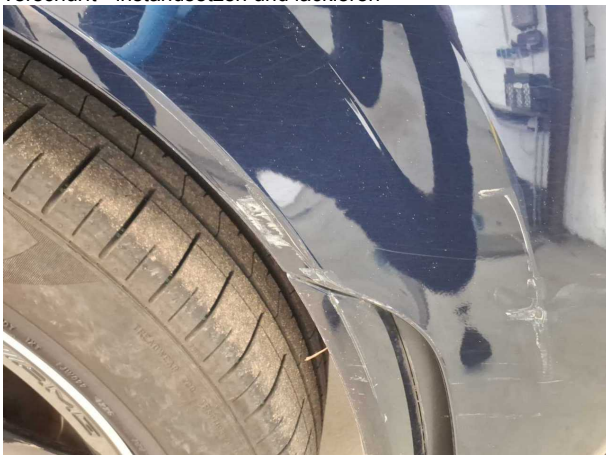
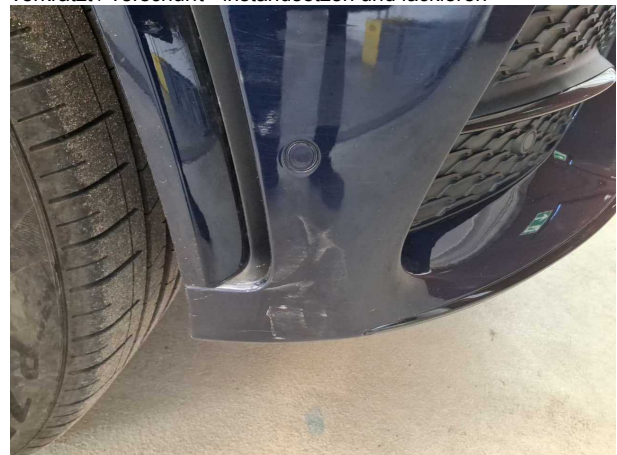
Beschädigung 9: Stossfänger vorn: Stossfänger vorn - verkratzt / verschürft - instandsetzen und lackieren

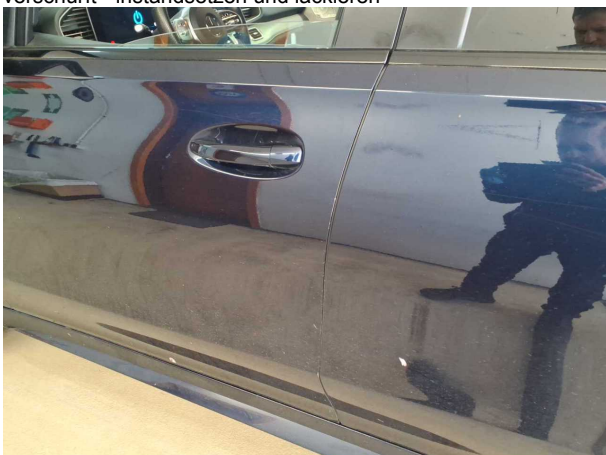
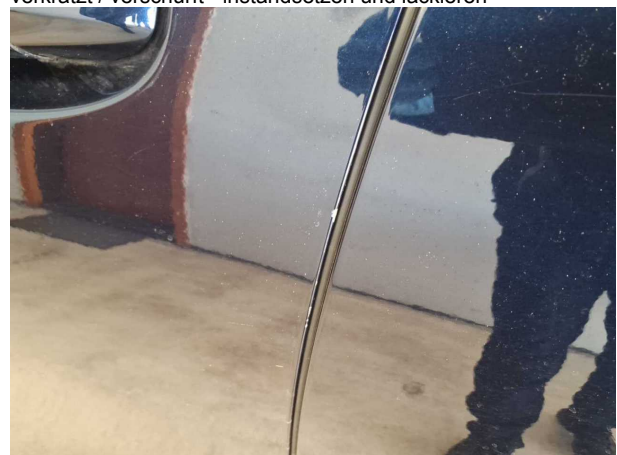
Gebrauchsspur 1: Tür vorn links: Türkante - verkratzt / verschürft... kein Abzug

Gebrauchsspur 1: Tür vorn links: Türkante - verkratzt / verschürft - kein Abzug

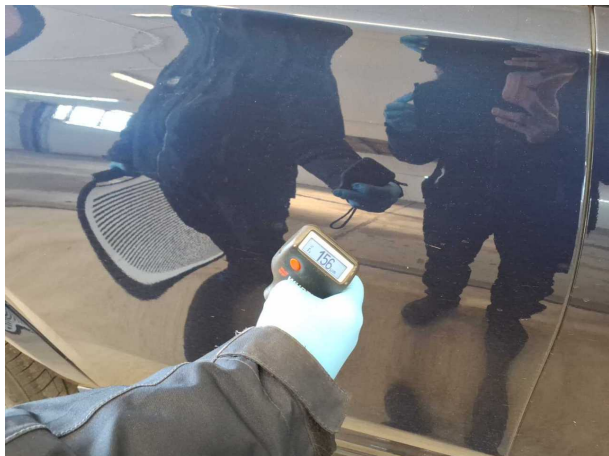
Nacklackierung 1: Heckklappe/-tür, Tür hinten rechts, Tür vorne rechts
