# Zustandsbericht / Minderwertgutachten

Auftraggeber Mobilize Financial Services, eine Marke der RCI Banque S.A., Niederlassung  
Deutschland, Jagenbergstr. 1, 41468 Neuss  
Besichtigung 18.03.2026

| Typ / Verkaufsbez. | Austral (07.2022->) /<br>Austral 1.3 TCe 160<br>Mild-Hybrid Evolution (EU<br>6d) | Aufbauart | Van |

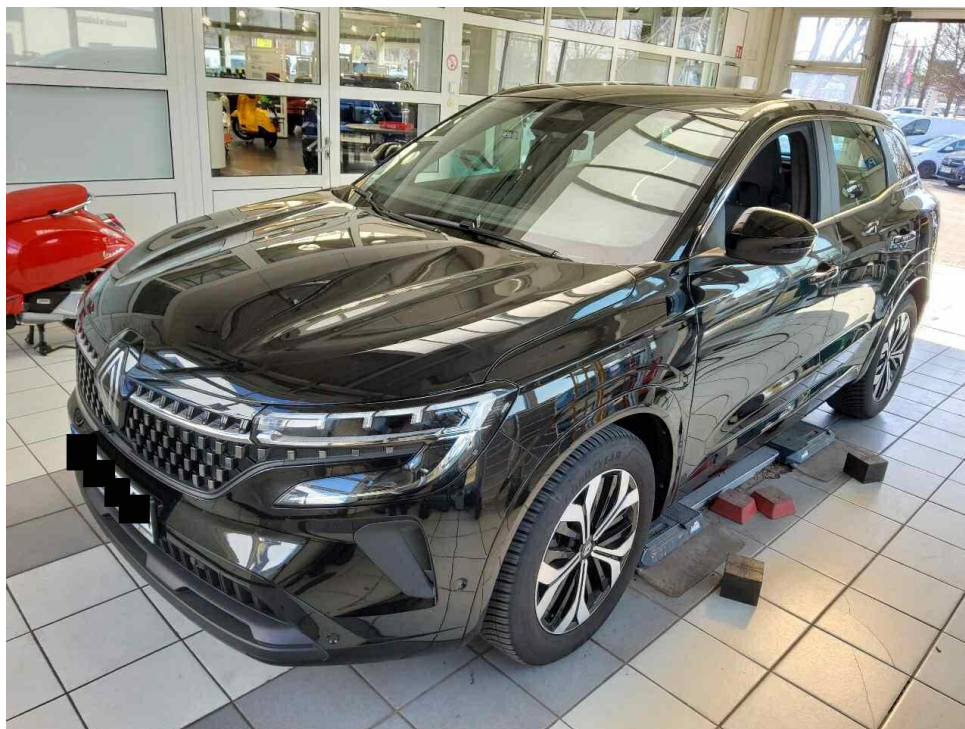
Bild 1 : Diagonal von vorn links

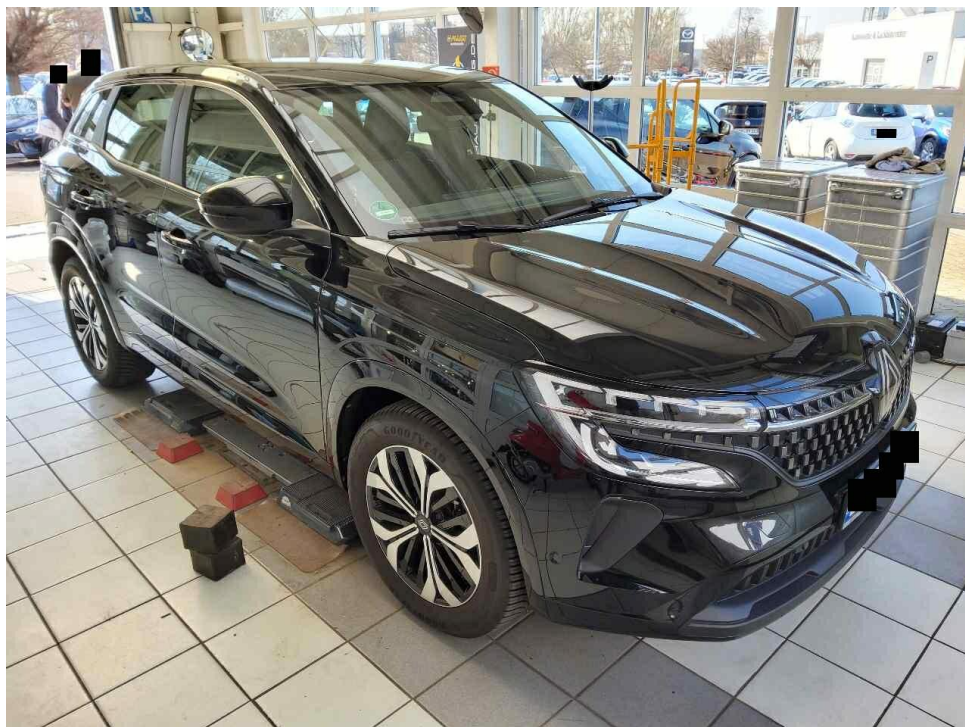
Bild 2 : Diagonal von vorn rechts

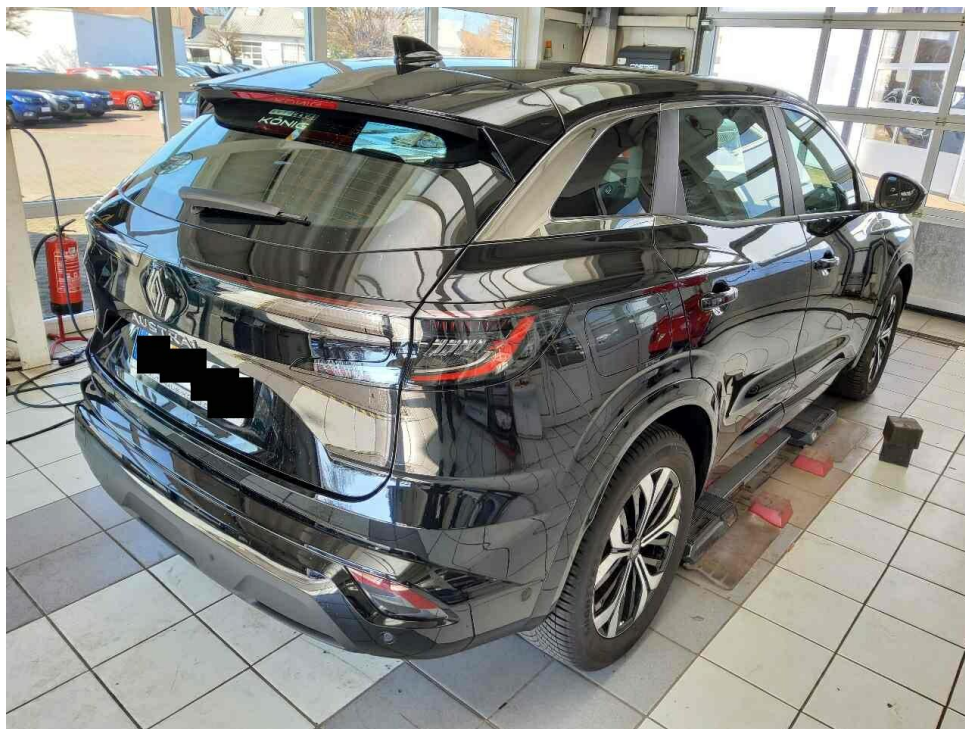
Bild 3 : Diagonal von hinten rechts

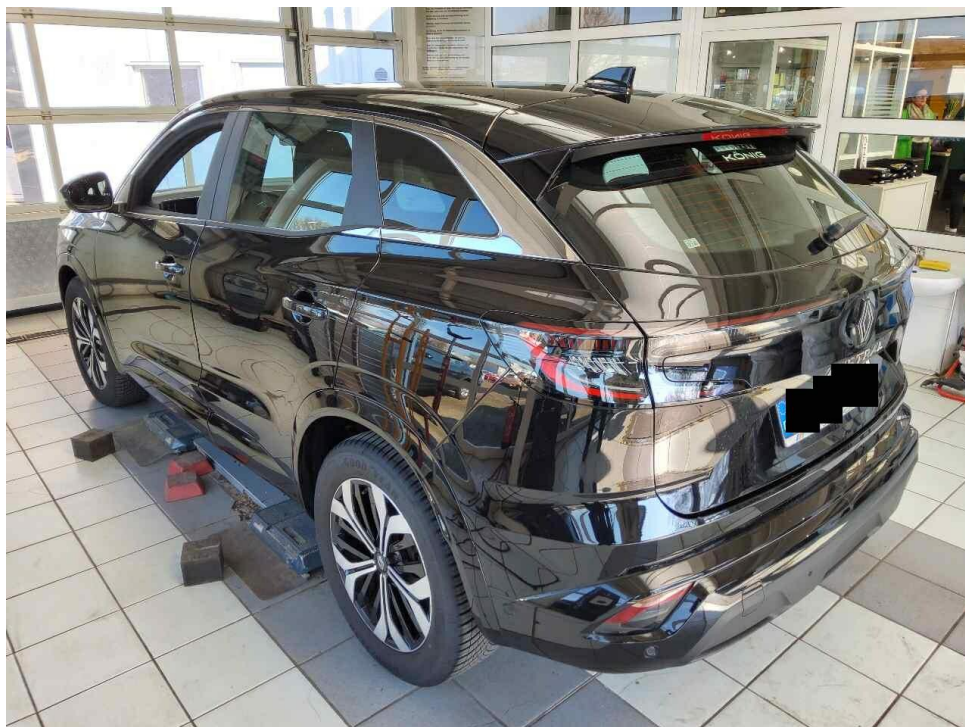
Bild 4 : Diagonal von hinten links

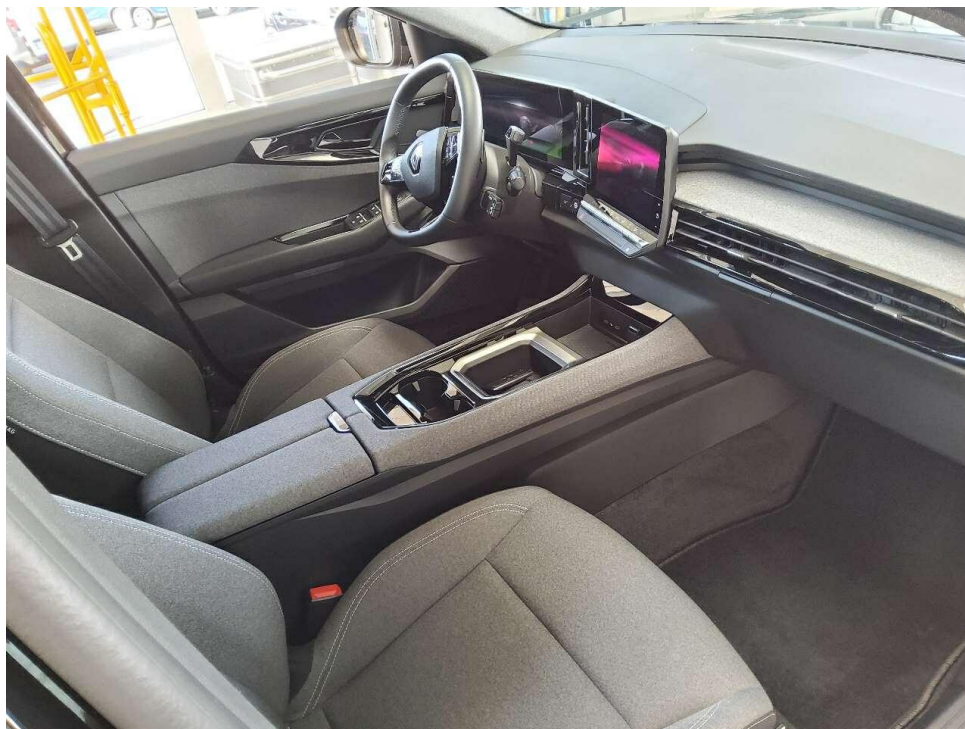
Bild 5 : Innenraum vorne

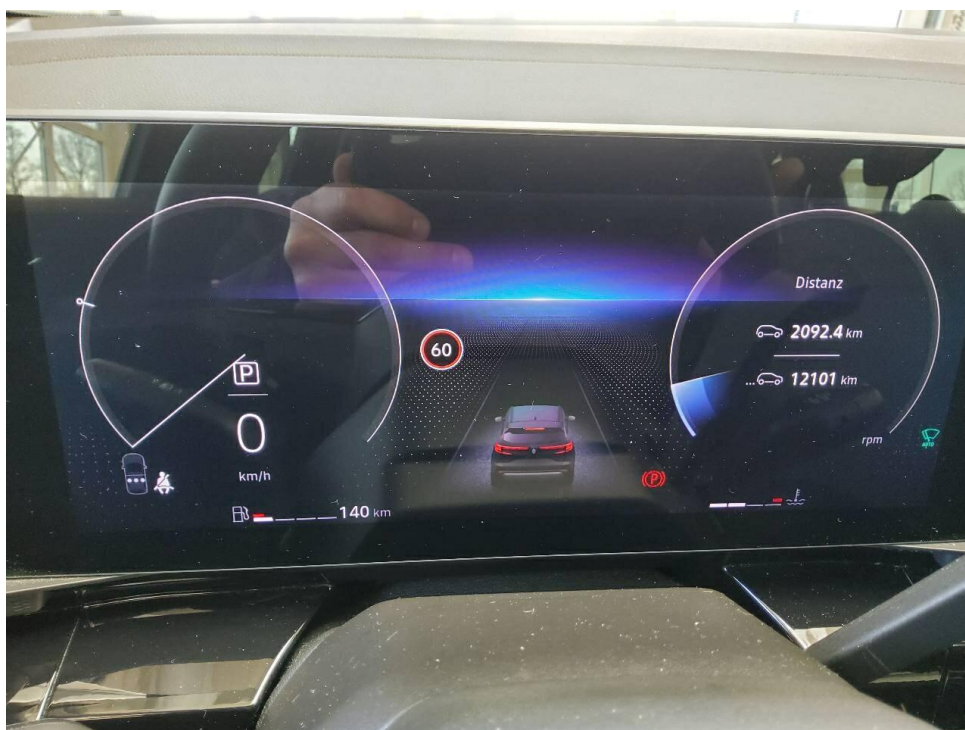
Bild 6 : Kombiinstrument (betriebsbereit) mit Kilometerstand

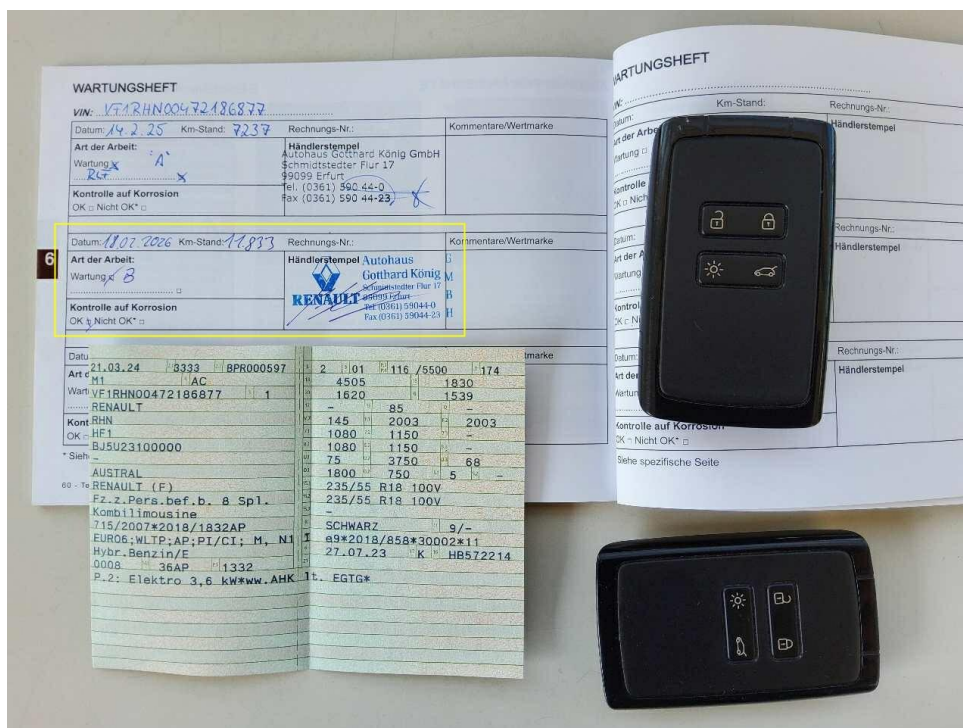
Bild 8 : Alle Fz-Schlüssel, ZLB 1, Letzter Eintrag im Serviceheft

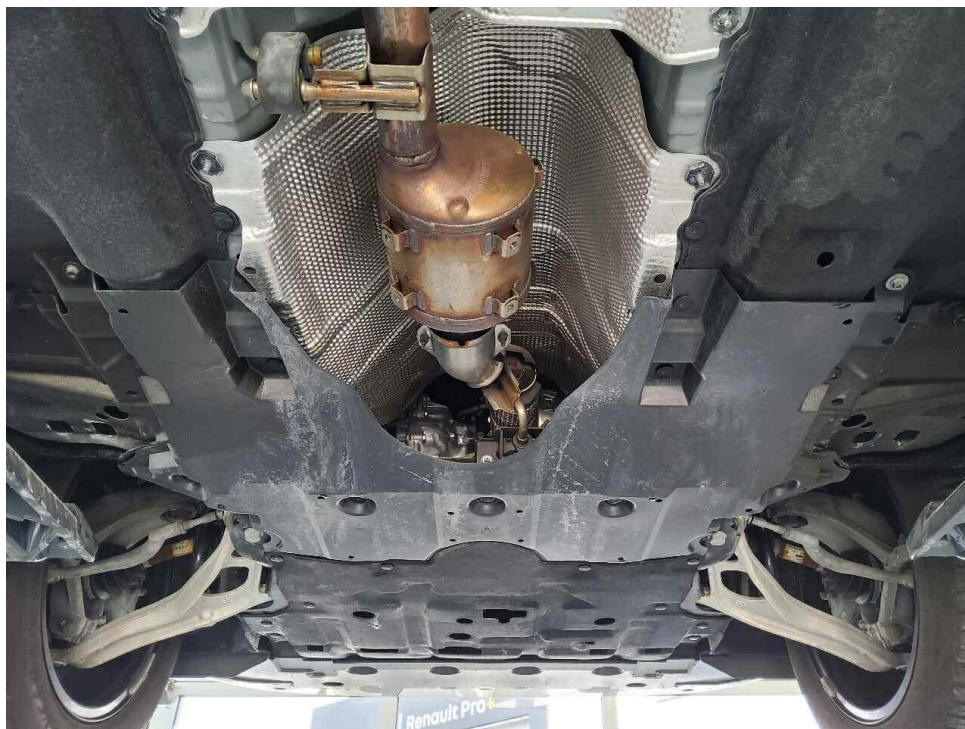
Bild 9 :      Unterboden

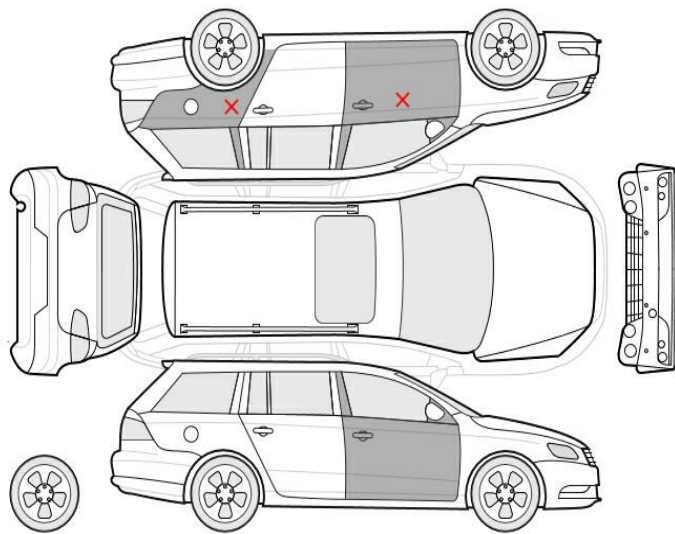
Tür vorne rechts Einstieg Lackierung, zerkratzt,  
polieren  
Tür vorne links Einstieg Lackierung, zerkratzt,  
polieren  
Seitenteil hinten links Lackierung, zerkratzt,  
polieren  
Tür vorne links Lackierung, zerkratzt, polieren
