# Zustandsbericht / Minderwertgutachten

Mobility Concept GmbH, Grünwalder Weg 34, 82041 Oberhaching  
06.08.2026

| Hersteller | PORSCHE | Typ / Verkaufsbez. | 911 Carrera PDK |
| Sitzplätze | 4 | Fahrzeug-Ident.-Nr. | WP0ZZZ99ZNS201185 |

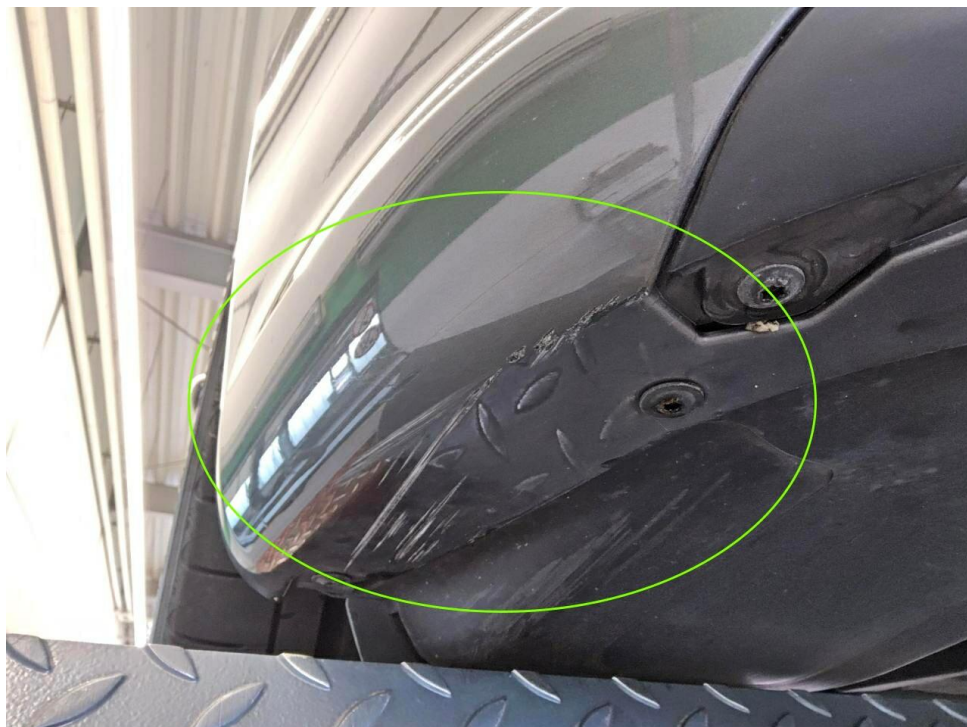
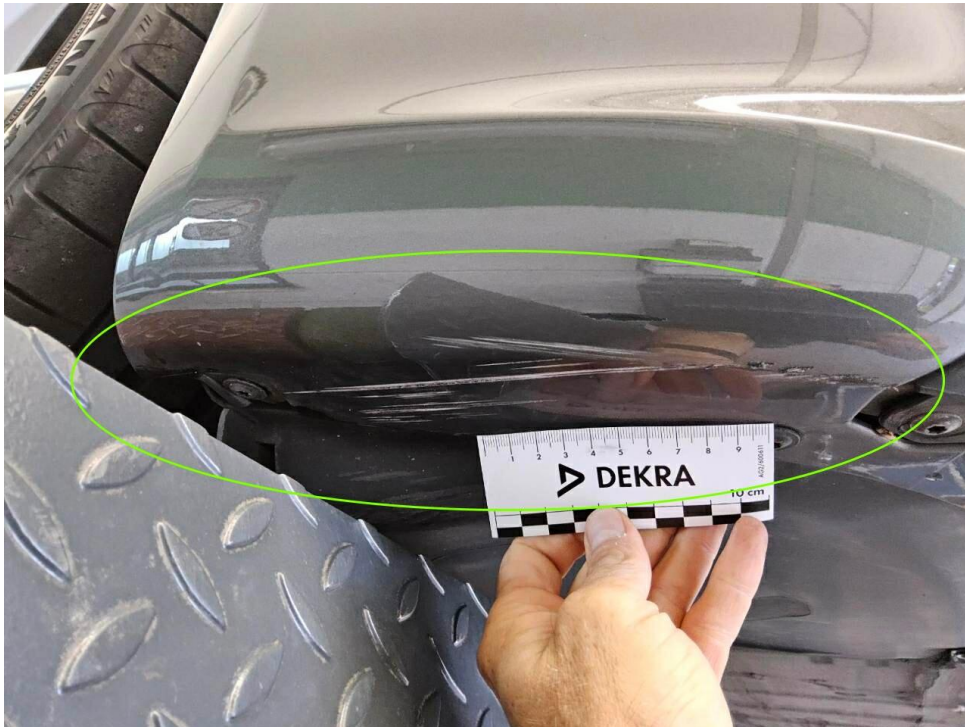
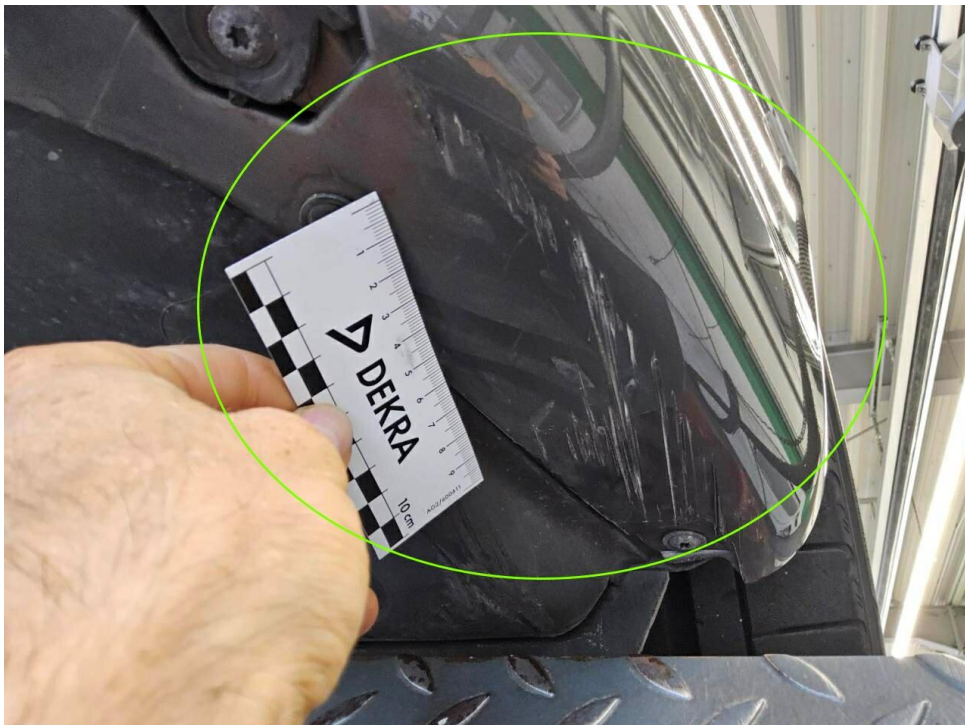
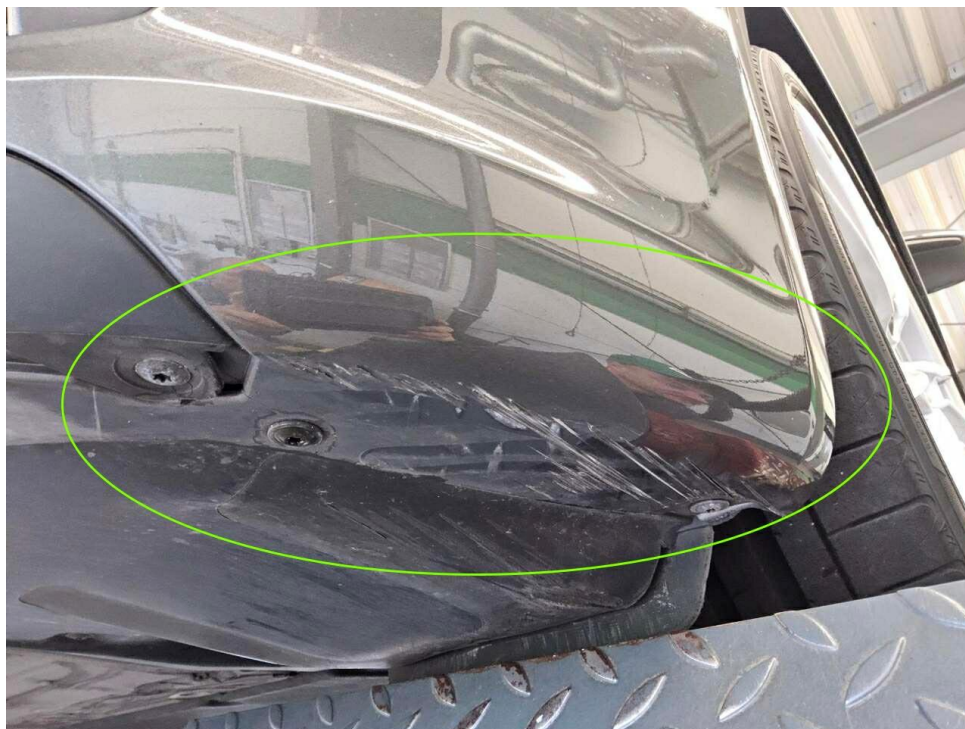
Bild 14 : Stoßfänger vorne Lackierung, zerkratzt, smart repair

Bild 15 : Stoßfänger vorne Lackierung, zerkratzt, smart repair

Bild 16 : Stoßfänger vorne Lackierung, zerkratzt, smart repair

Bild 17 : Stoßfänger vorne Lackierung, zerkratzt, smart repair

1. Sitzrückenlehne vorne rechts, Druckstelle, smart repair (Bild 28, 29)
2. Seitenverkleidung hinten rechts, Druckstelle, smart repair (Bild 30, 31)
3. Zierleiste Armaturenbrett, verschrammt, erneuern (Bild 32, 33, 34)
4. Stoßfänger vorne Lackierung, zerkratzt, smart repair (Bild 14, 15, 16, 17)
5. Motorhaube Lackierung, Umweltschaden, lackieren (Bild 19, 20, 21, 22)
6. Kotflügel vorne links Lackierung, Umweltschaden, lackieren (Bild 26, 27)
7. Dach Lackierung, Umweltschaden, lackieren (Bild 18, 23, 24, 25)

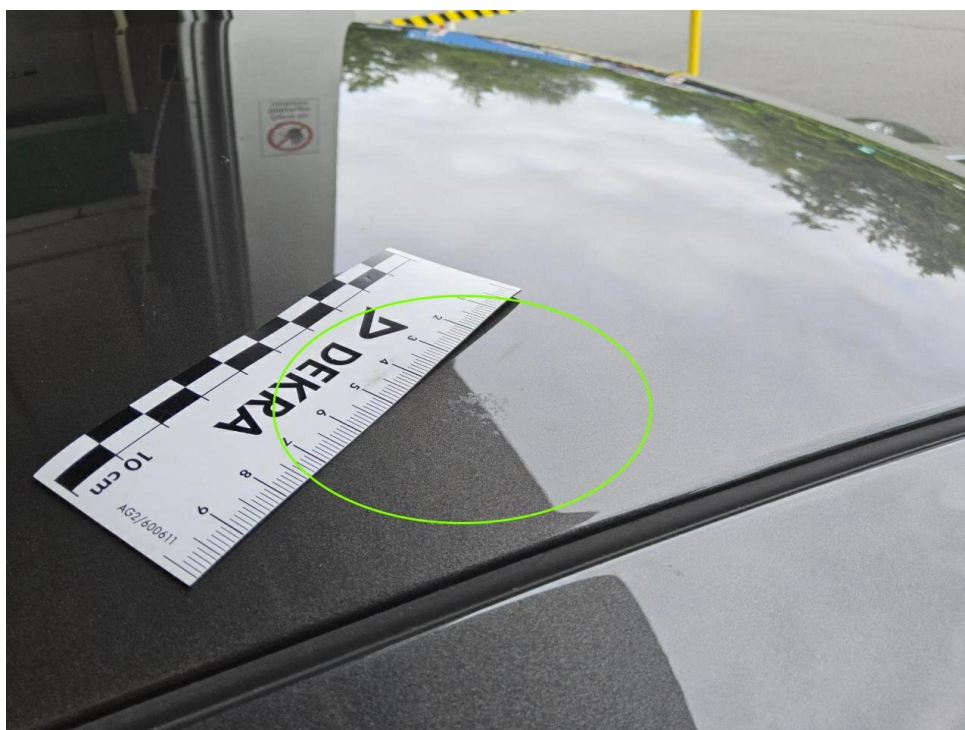
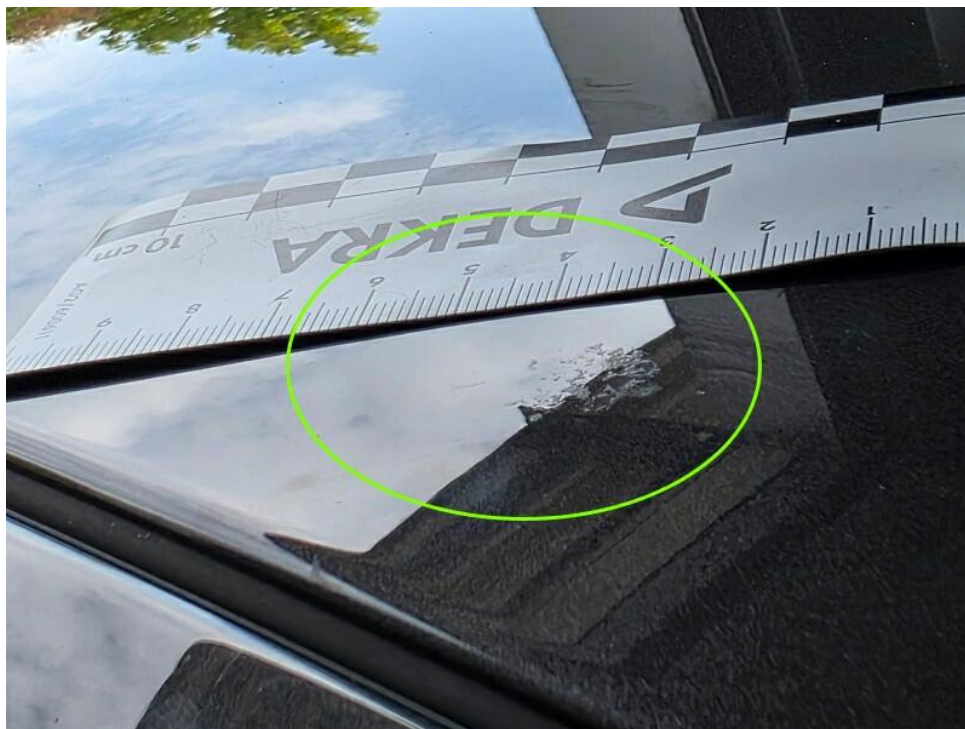
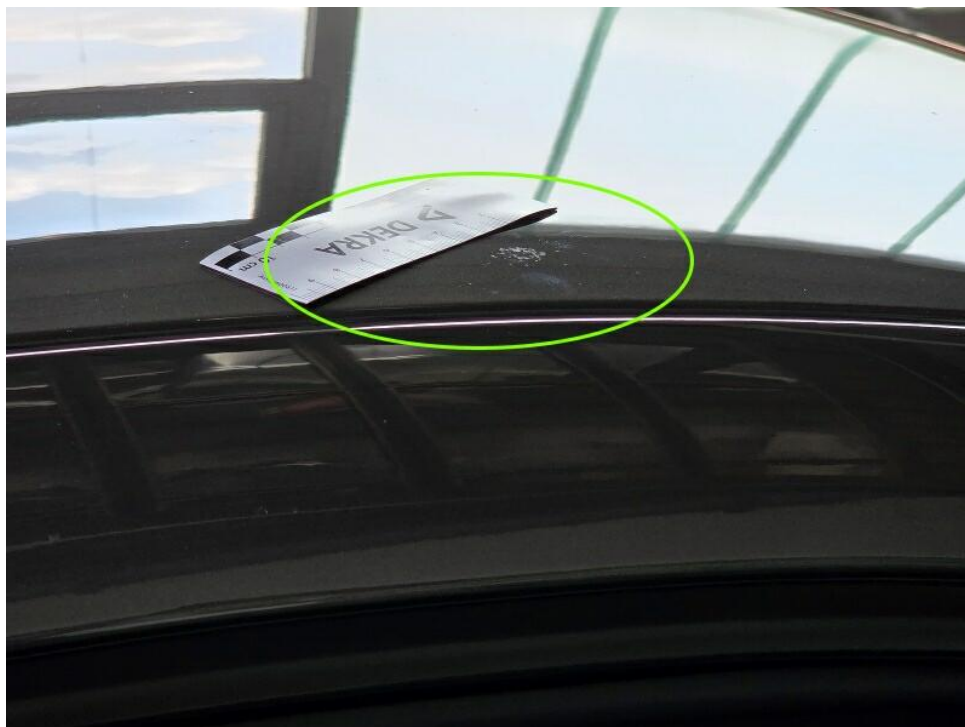
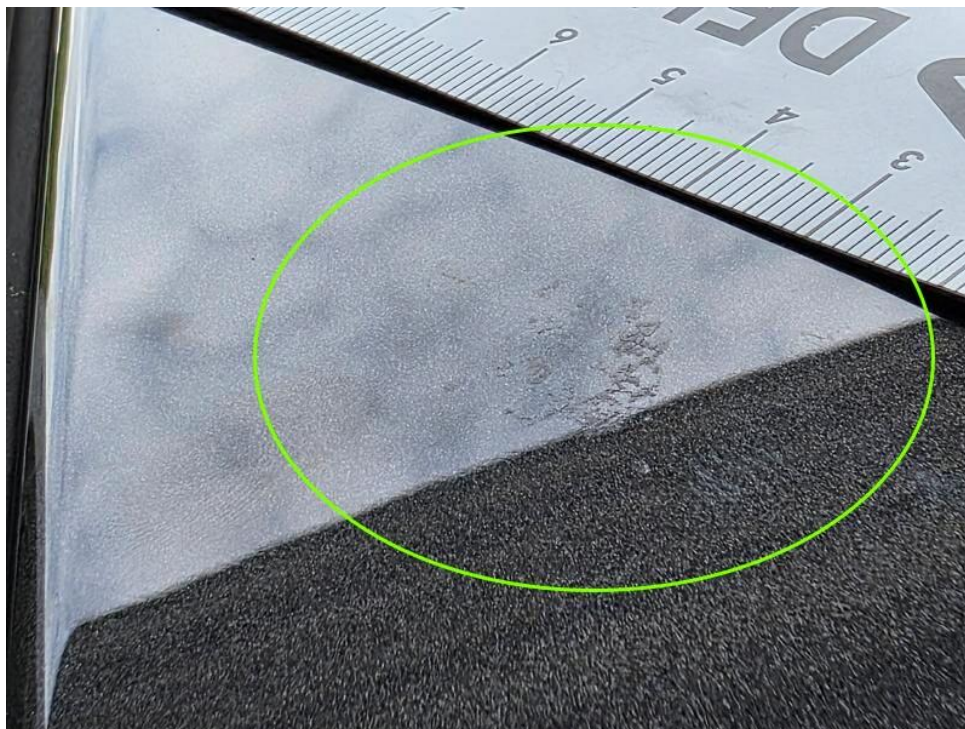
Bild 18 : Dach Lackierung, Umweltschaden, lackieren

Bild 23 : Dach Lackierung, Umweltschaden, lackieren

Bild 24 : Dach Lackierung, Umweltschaden, lackieren

Bild 25 : Dach Lackierung, Umweltschaden, lackieren

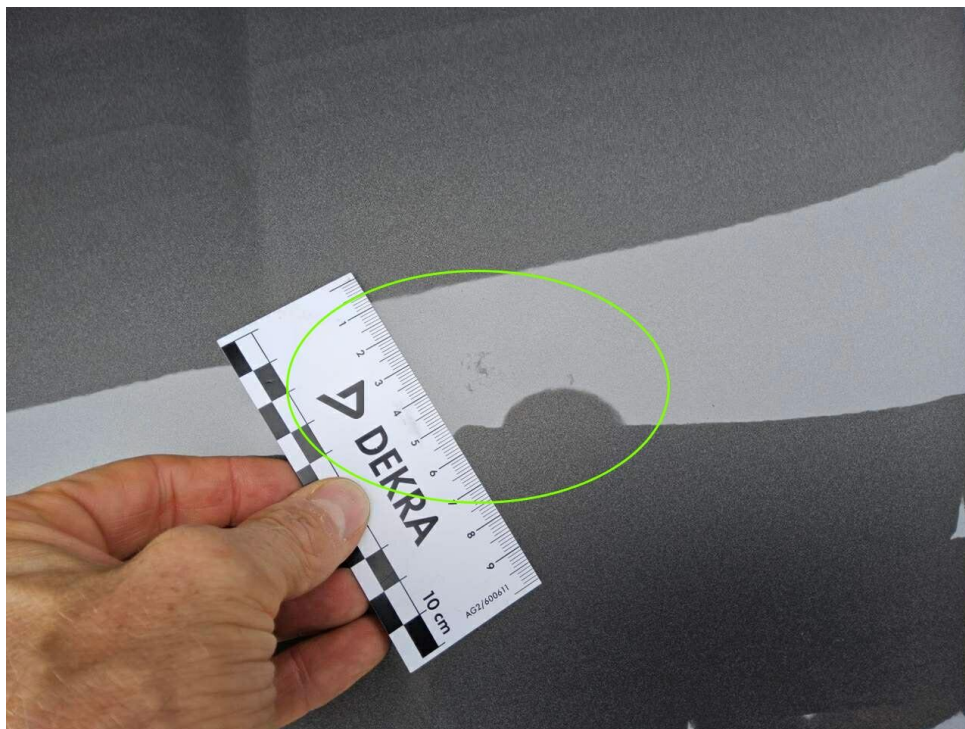
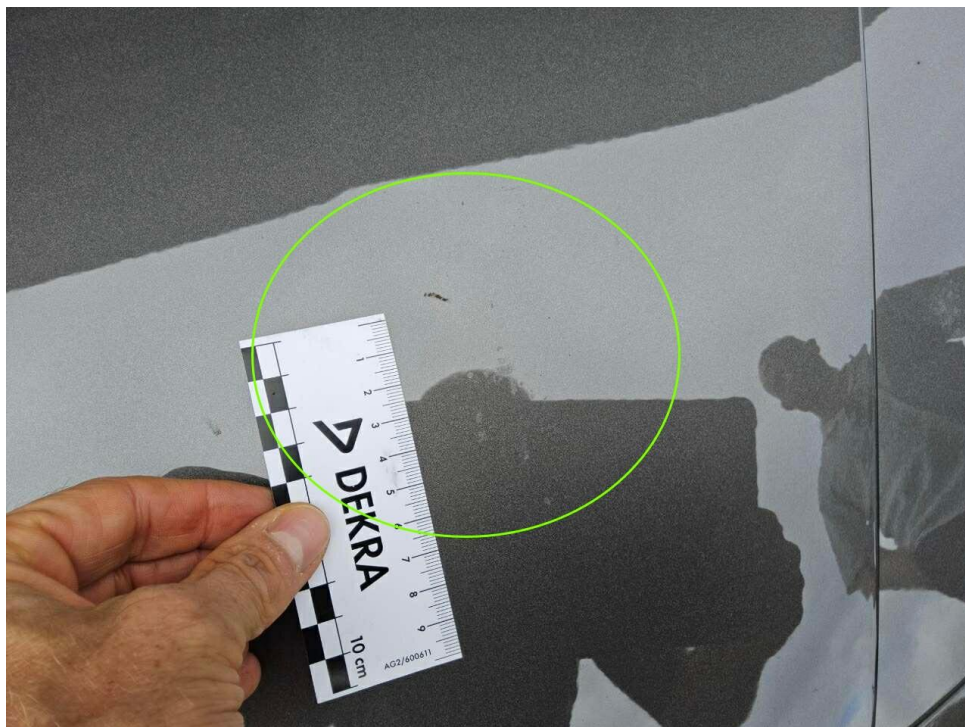
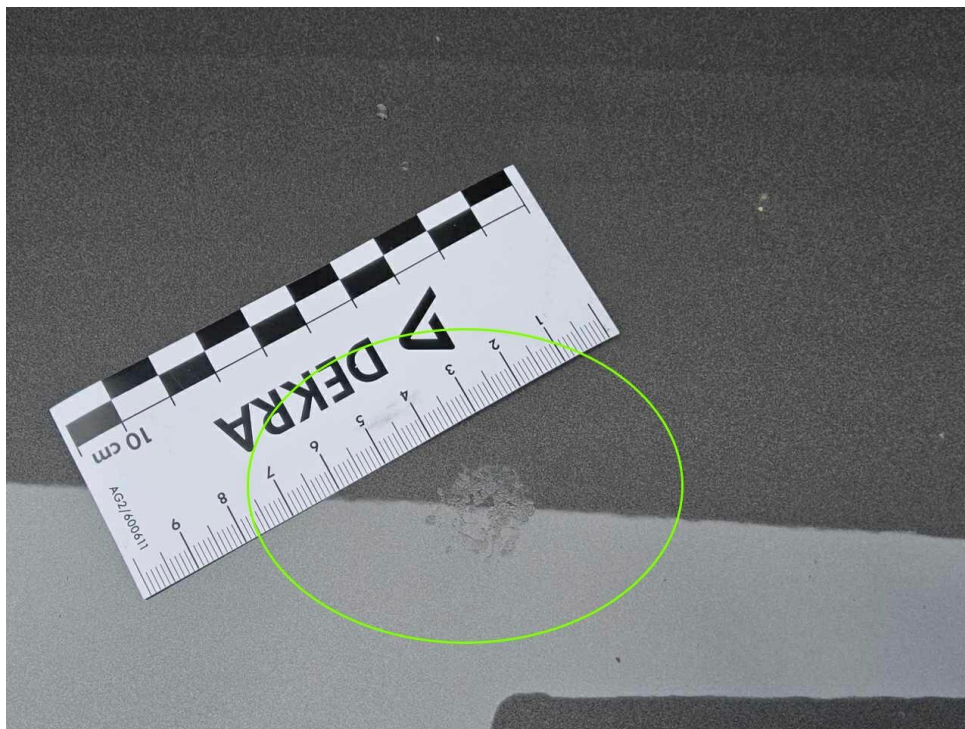
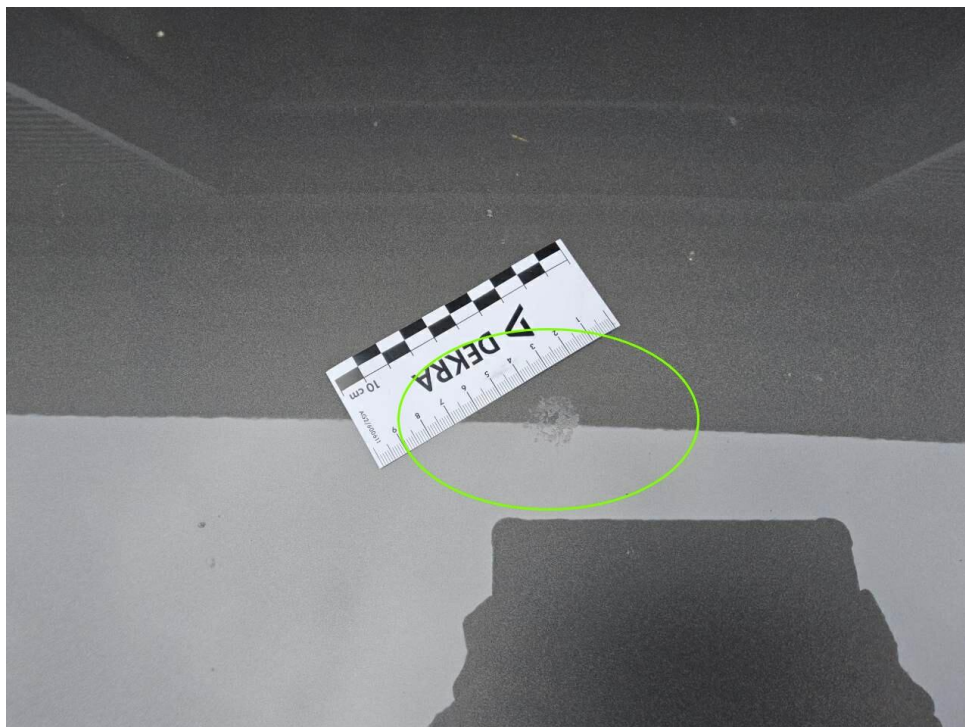
Bild 19 : Motorhaube Lackierung, Umweltschaden, lackieren

Bild 20 : Motorhaube Lackierung, Umweltschaden, lackieren

Bild 21 : Motorhaube Lackierung, Umweltschaden, lackieren

Bild 22 : Motorhaube Lackierung, Umweltschaden, lackieren

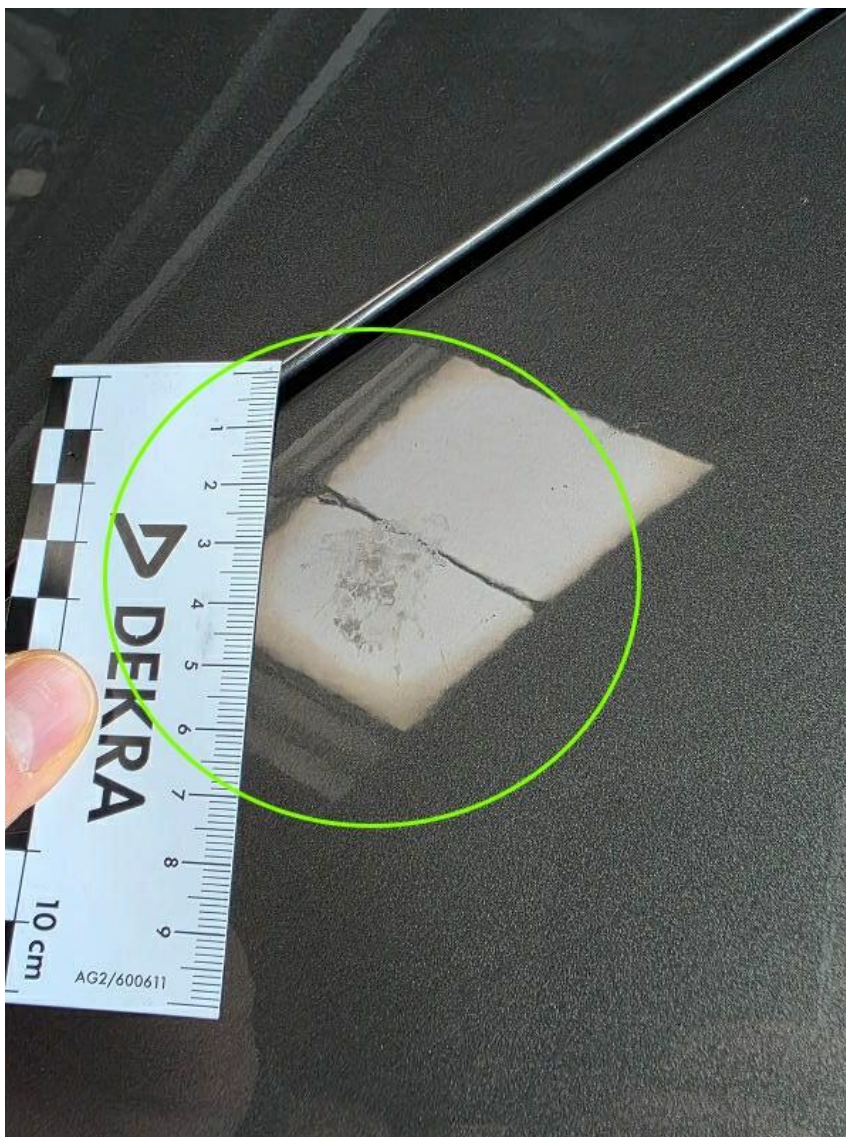
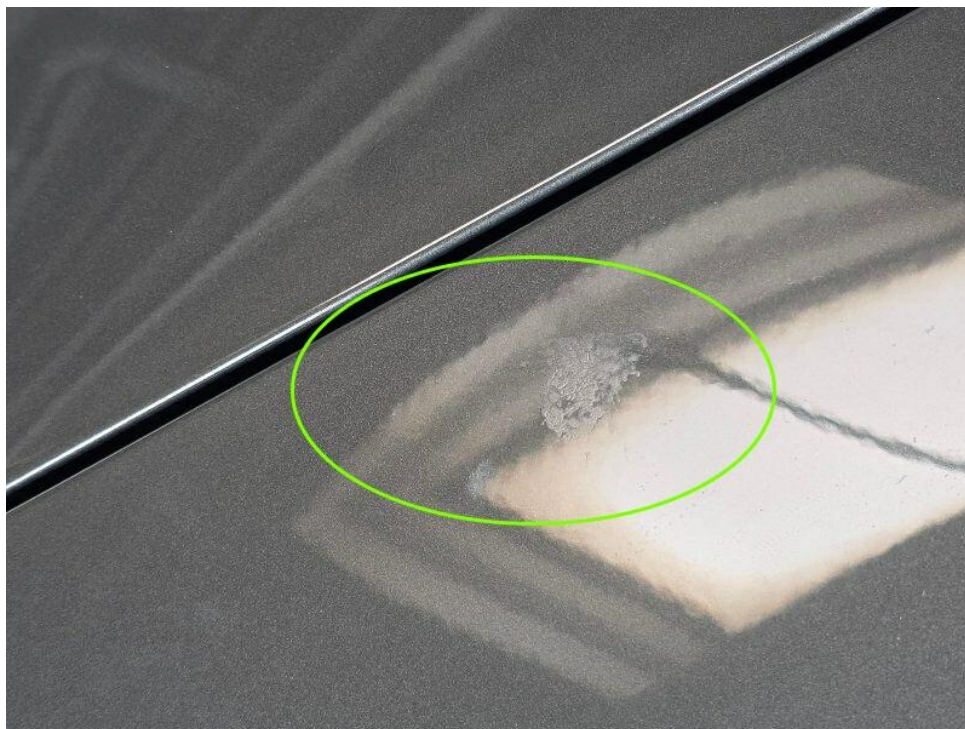
Bild 26 : Kotflügel vorne links Lackierung, Umweltschaden, lackieren

Bild 27 : Kotflügel vorne links Lackierung, Umweltschaden, lackieren

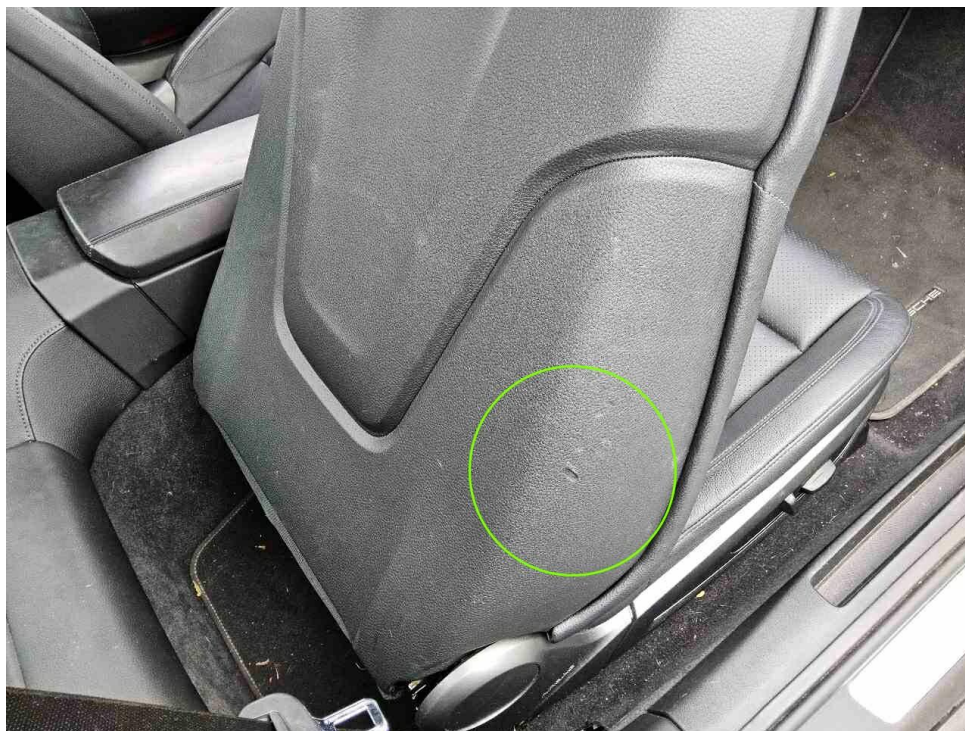
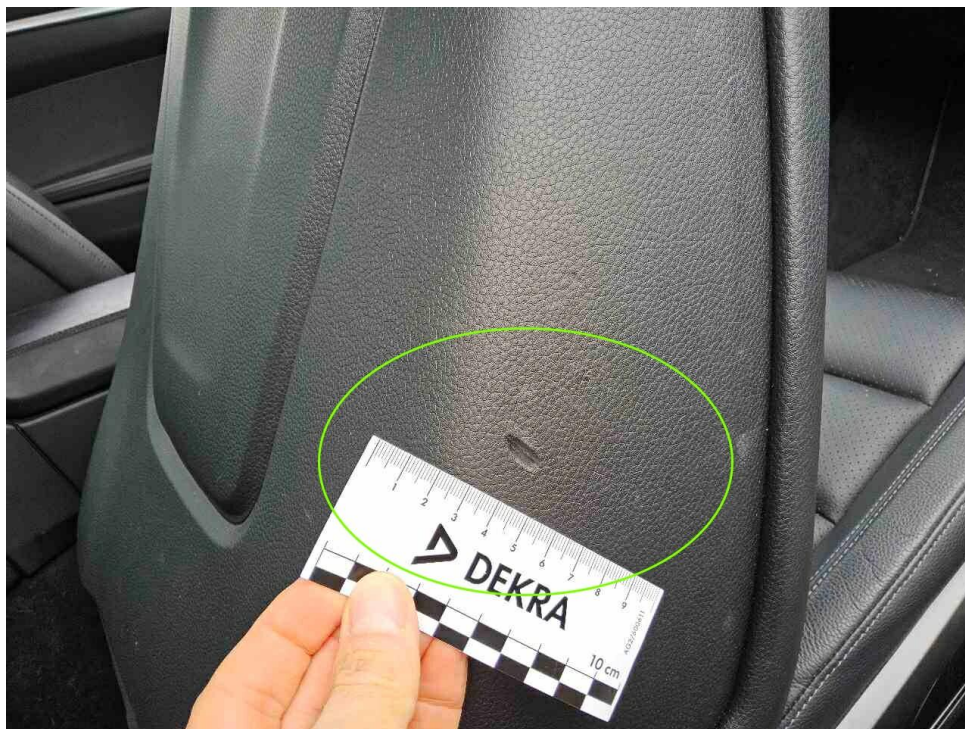
Bild 28 : Sitzrückenlehne vorne rechts, Druckstelle

Bild 29 : Sitzrückenlehne vorne rechts, Druckstelle

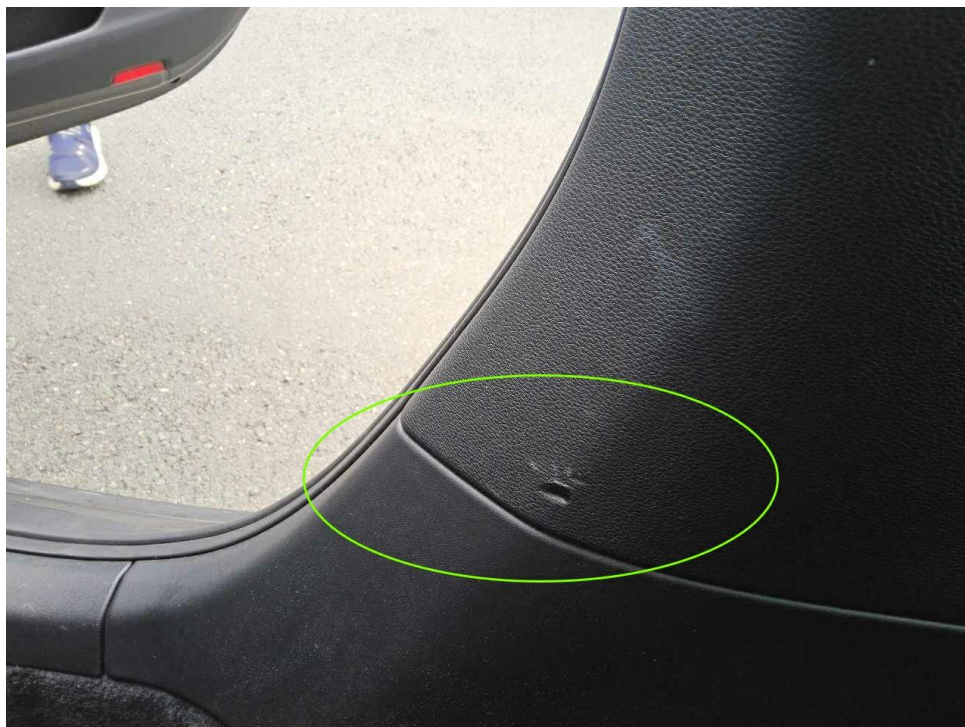
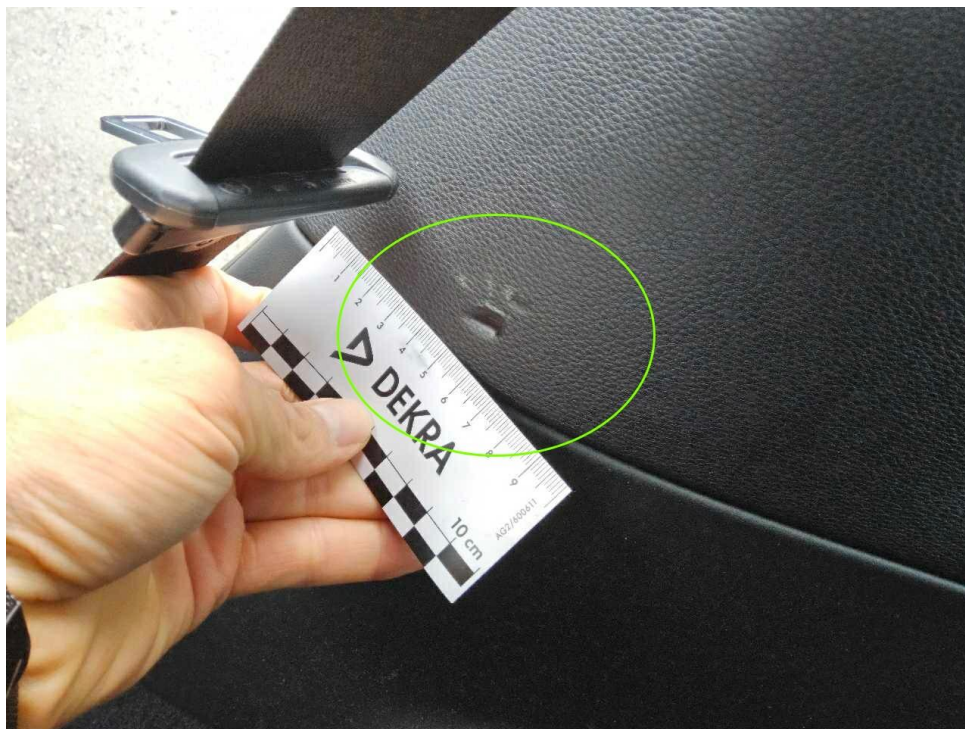
Bild 30 : Seitenverkleidung hinten rechts, Druckstelle

Bild 31 : Seitenverkleidung hinten rechts, Druckstelle

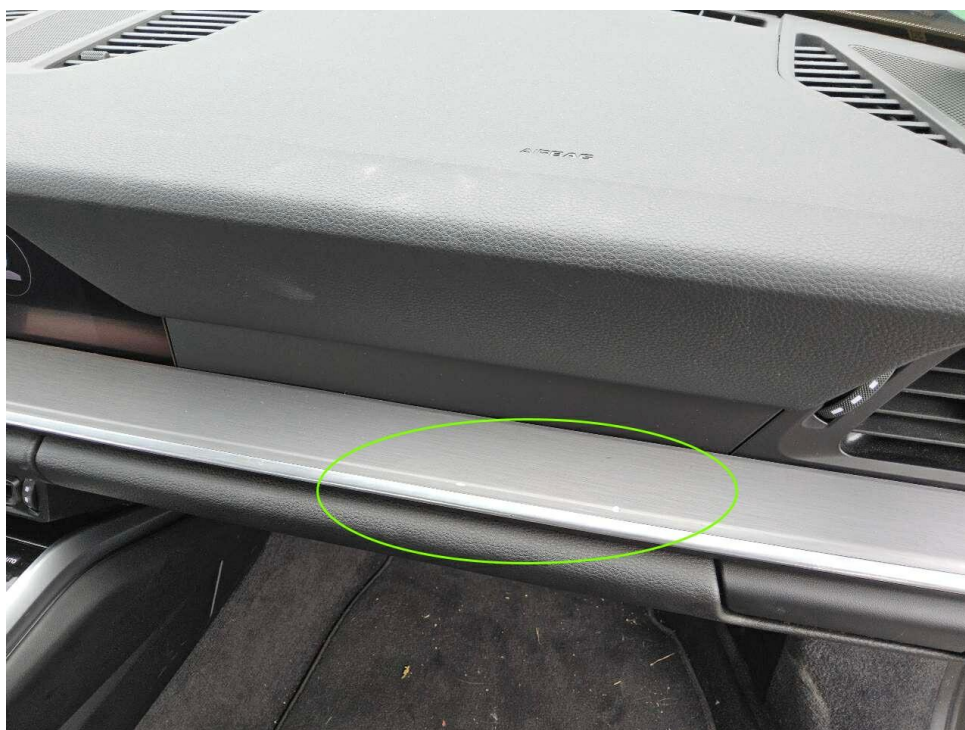
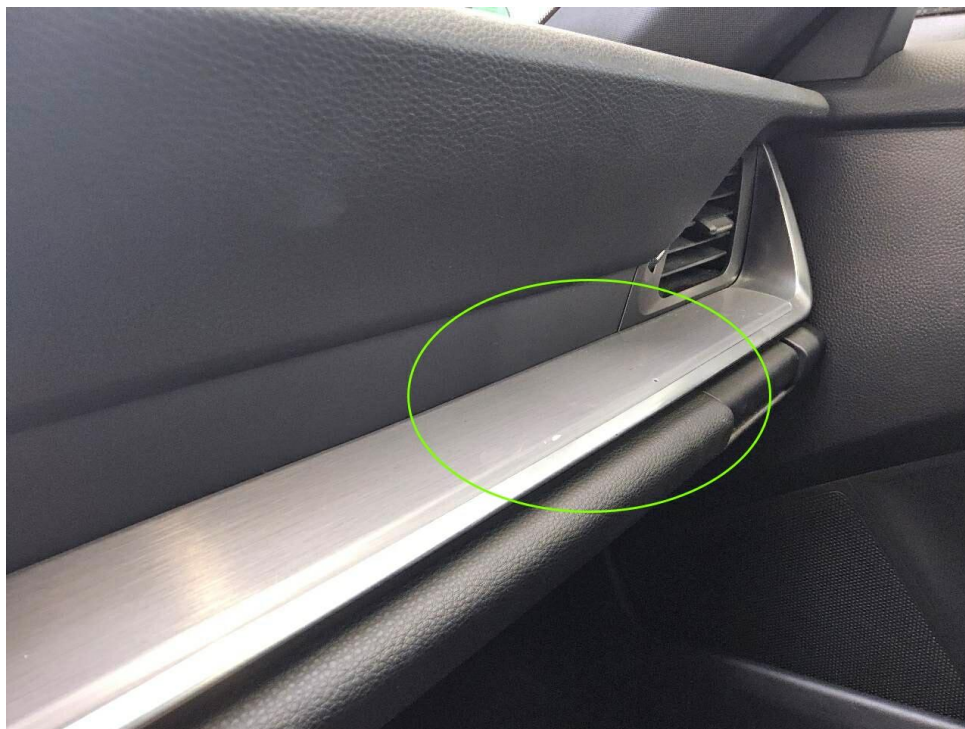
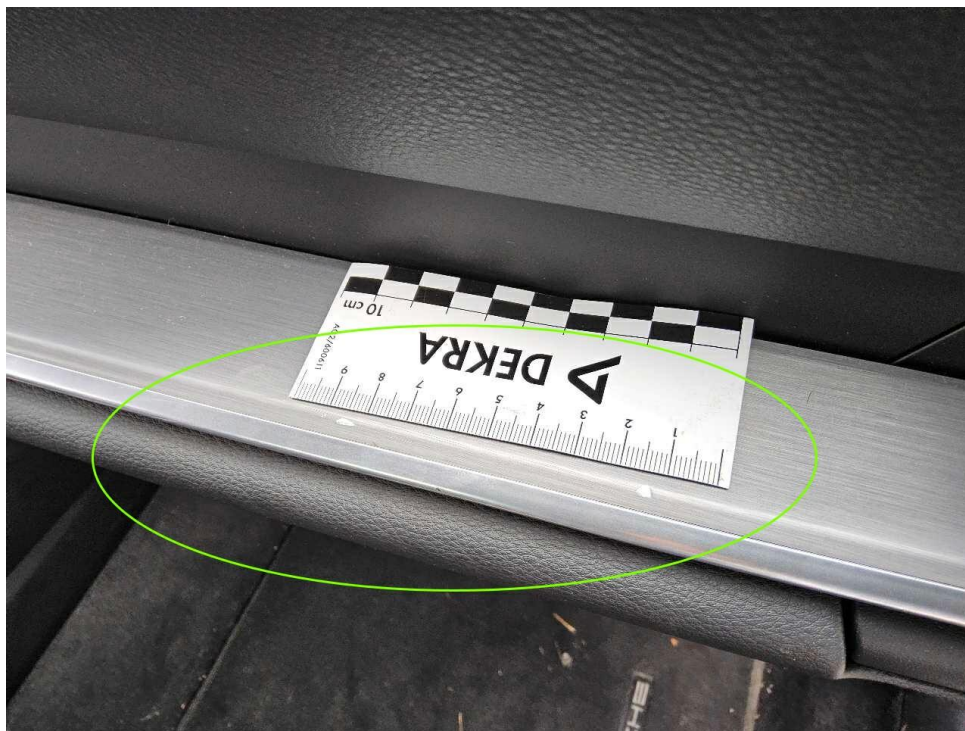
Bild 32 : Zierleiste Armaturenbrett, verschrammt

Bild 33 : Zierleiste Armaturenbrett, verschrammt

Bild 34 : Zierleiste Armaturenbrett, verschrammt

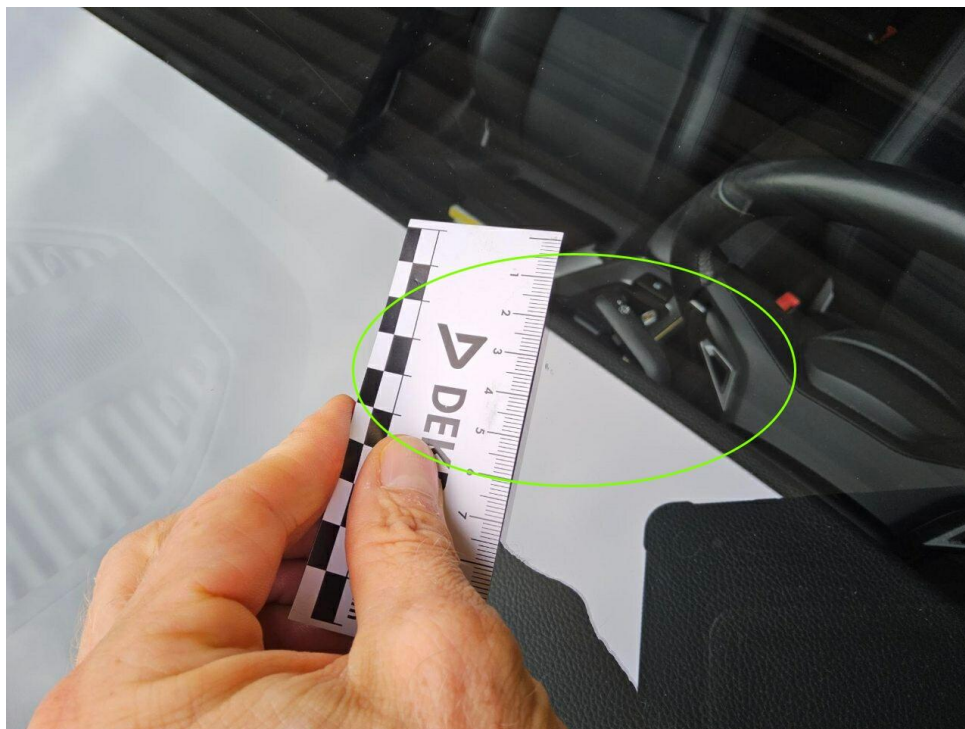
Bild 35 : Frontscheibe, Steinschlag, Gebrauchsspur

Innenraum verschmutzt, (Bild 36, 37)  
Mittelkonsole, verschrammt, (Bild 38, 39)  
Vorderwagen Steinschlag, (Bild 40, 41, 42, 43)  
Frontscheibe, Steinschlag, Gebrauchsspur

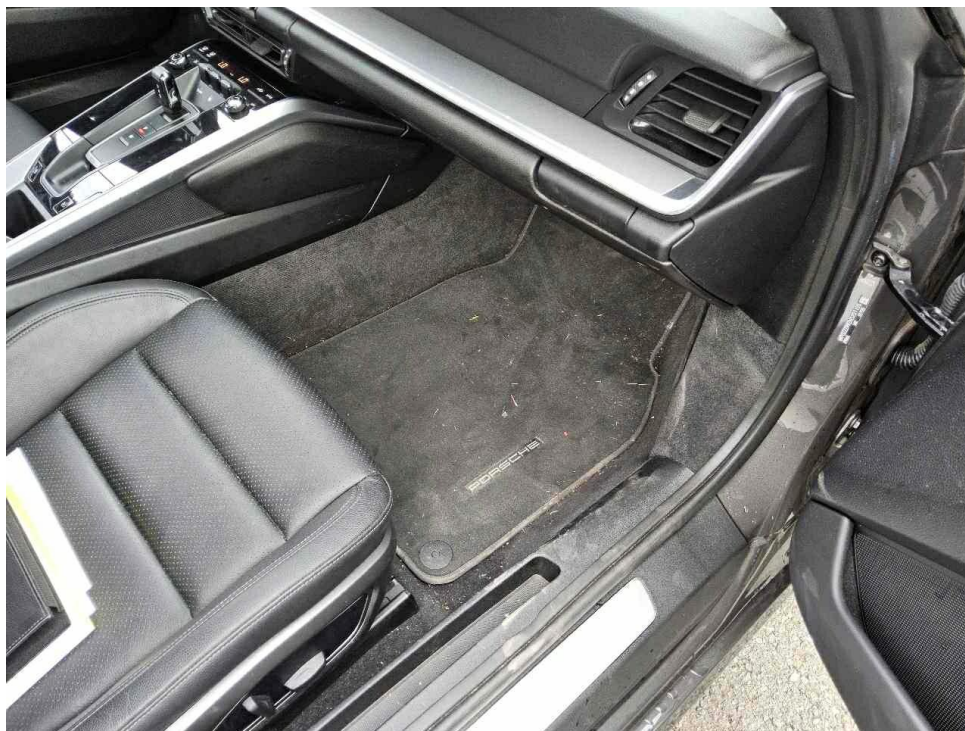
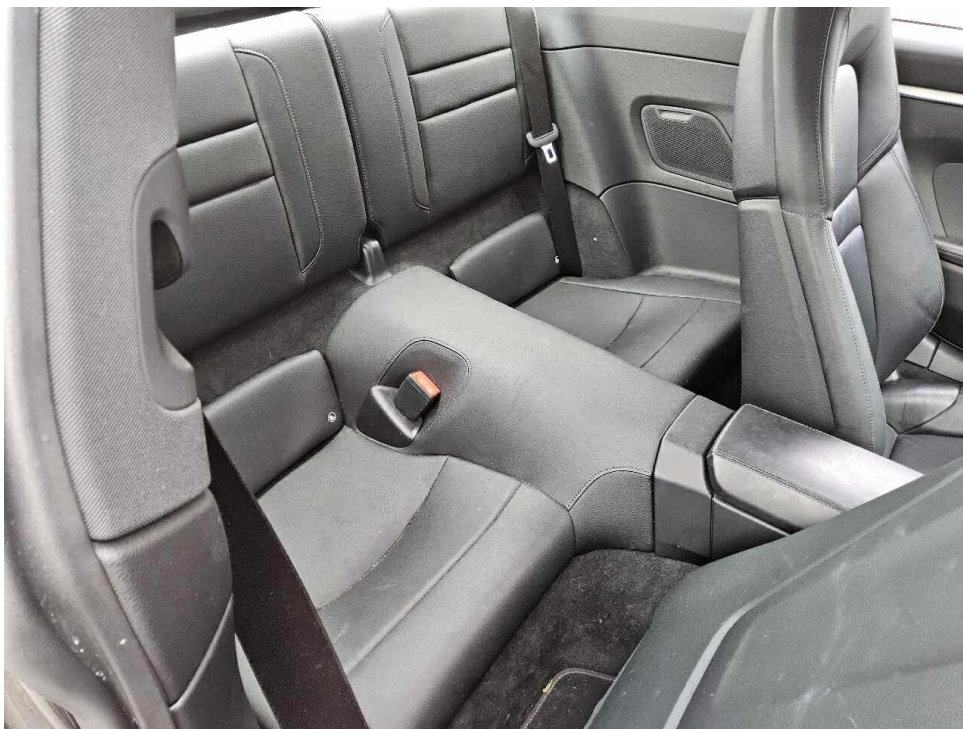
Bild 36 : Innenraum verschmutzt

Bild 37 : Innenraum verschmutzt

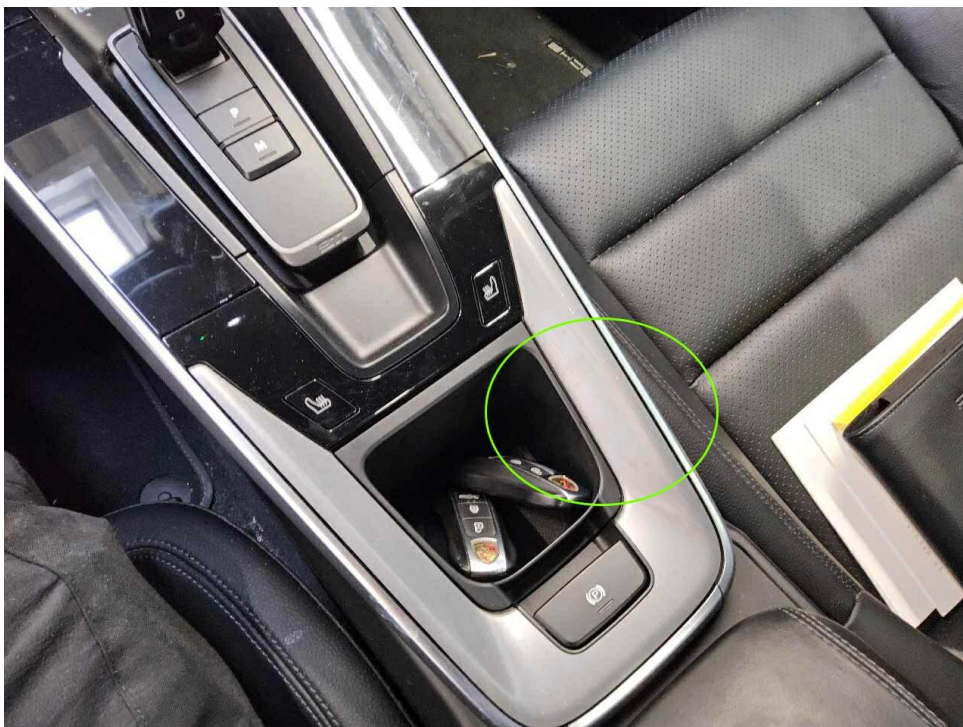
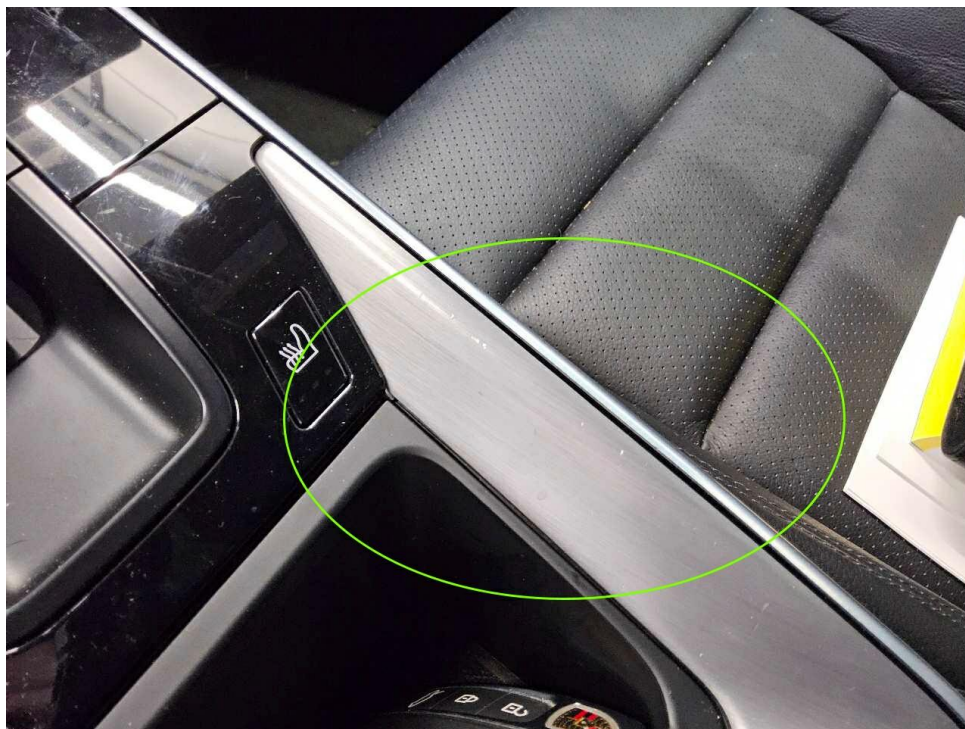
Bild 38 : Mittelkonsole, verschrammt

Bild 39 : Mittelkonsole, verschrammt

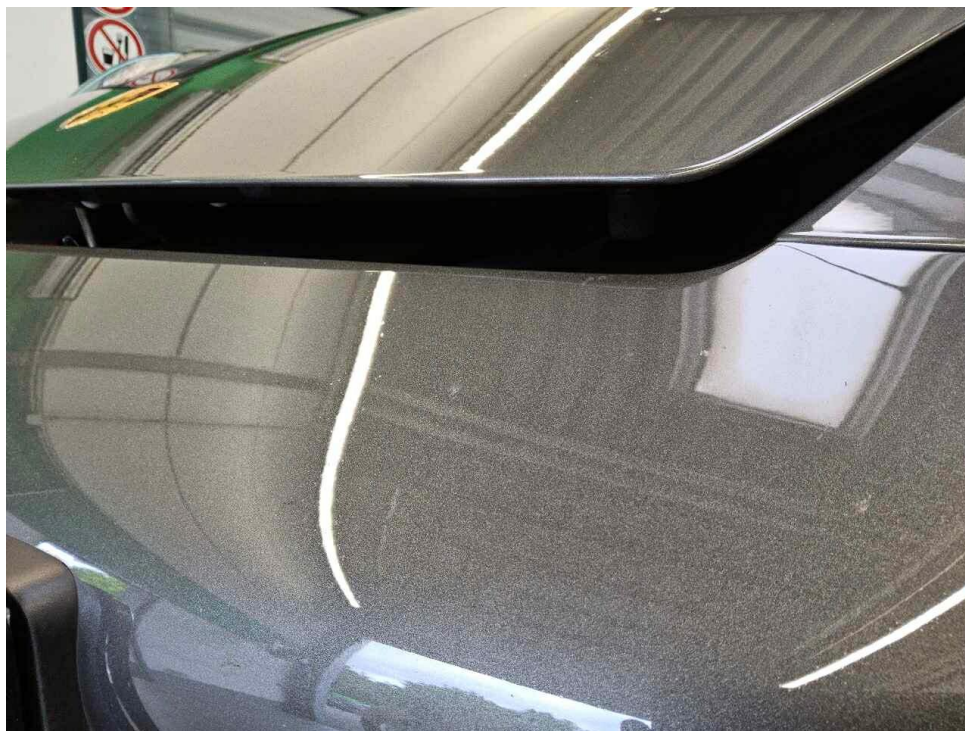
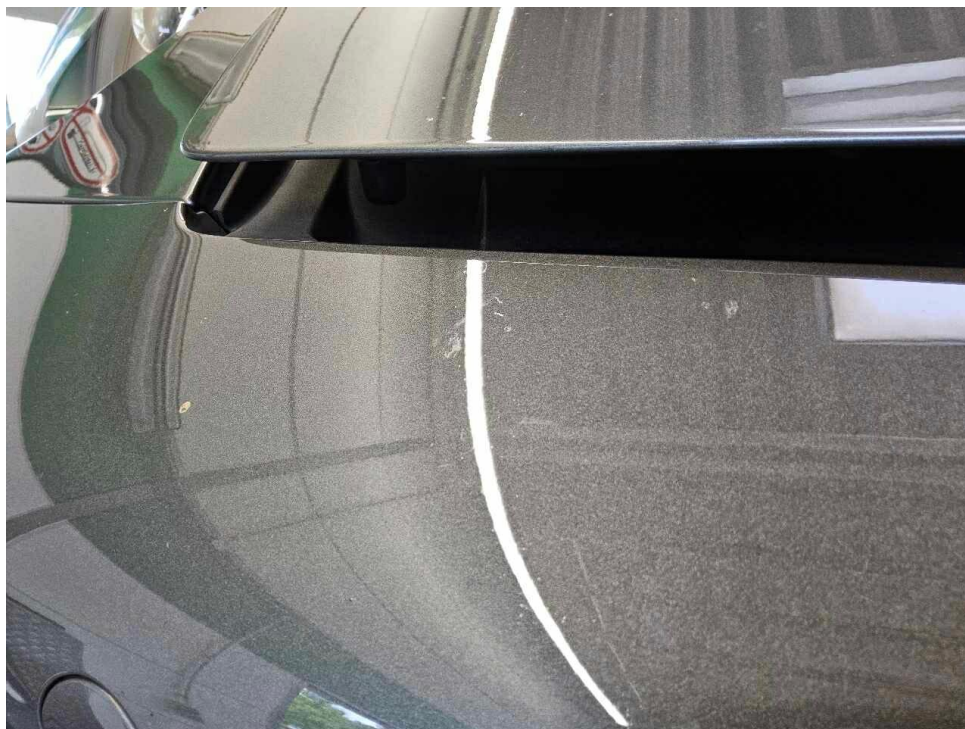
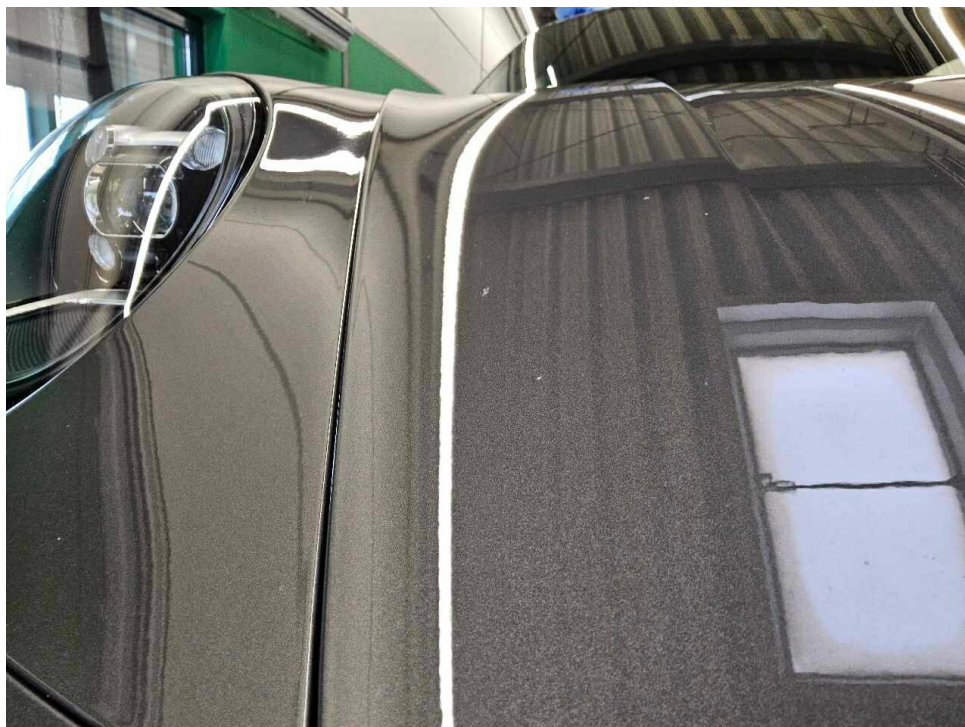
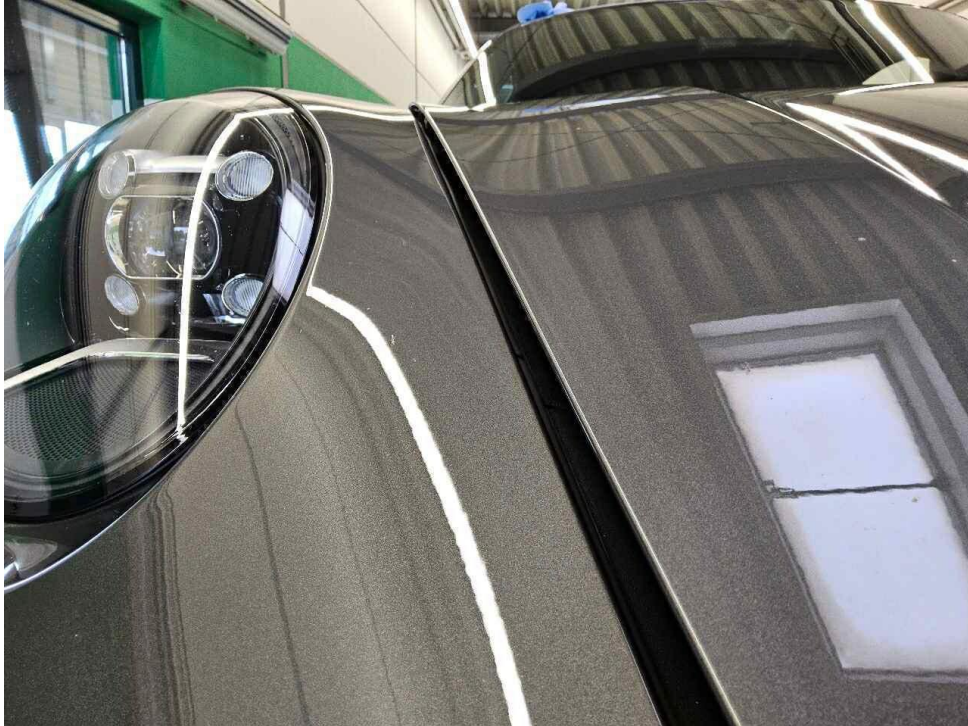
Bild 40 : Vorderwagen Steinschlag

Bild 41 : Vorderwagen Steinschlag

Bild 42 : Vorderwagen Steinschlag

Bild 43 : Vorderwagen Steinschlag
