## Zustandsbericht

| Berichtsnummer : | 0000000926683-DE968 | | |

#### Hyundai Ioniq 5 (05.2021->) Uniq Elektro

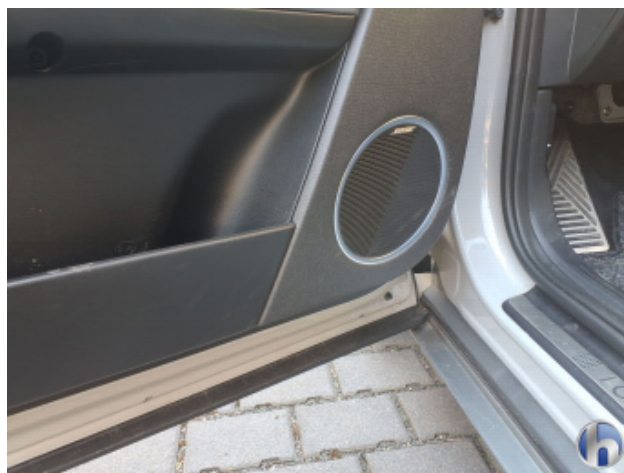
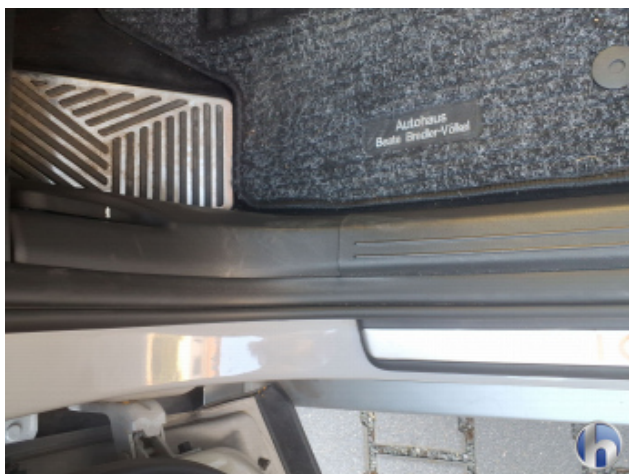
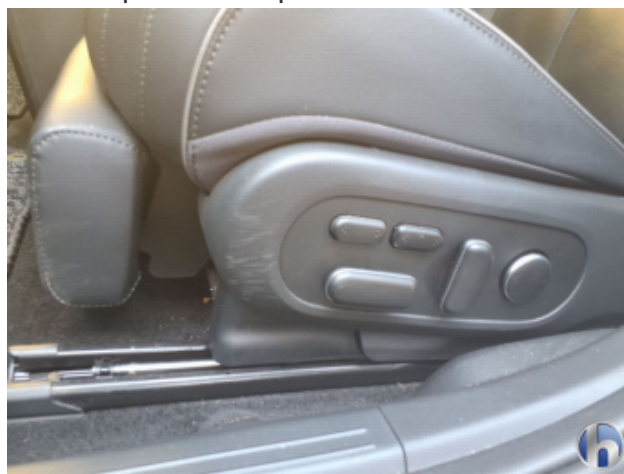
| | Bauteil | Schaden | Rep.-Art |
|---|---|---|---|
| 1. | Sitz Innenraum links<br>vorne | Gebrauchsspuren | Ohne Reparatur |

1. Sitz Innenraum links vorne  
Gebrauchsspuren - Ohne Reparatur
