## Fahrzeugbeschreibung

**Fahrzeug:** **MERCEDES A-Klasse A 250 e DCT Schräghecklimousine 5-türig 1332 ccm 218 PS / 160 KW Elektrisch 8-Gang Manuell**

## Zustandsbericht

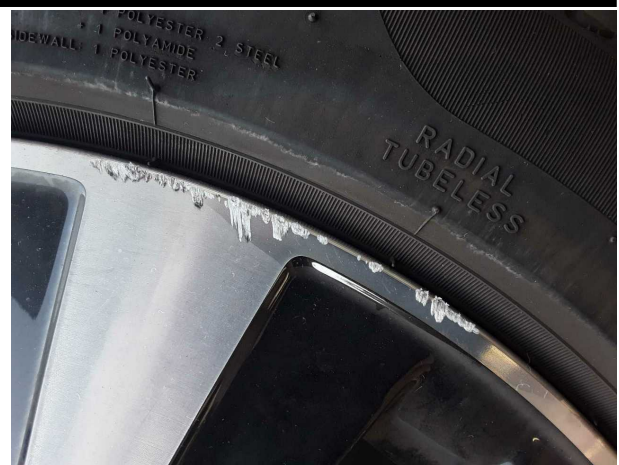
| Nr. | Bauteilgruppe | Beschreibung |
|---|---|---|
| 5 | 2.Radsatz | 1 Leichtmetallfelge - verkratzt / verschürft - Wertminderung |

**Beschädigung #5:** 2.Radsatz: 1 Leichtmetallfelge - verkratzt / verschürft - Wertminderung

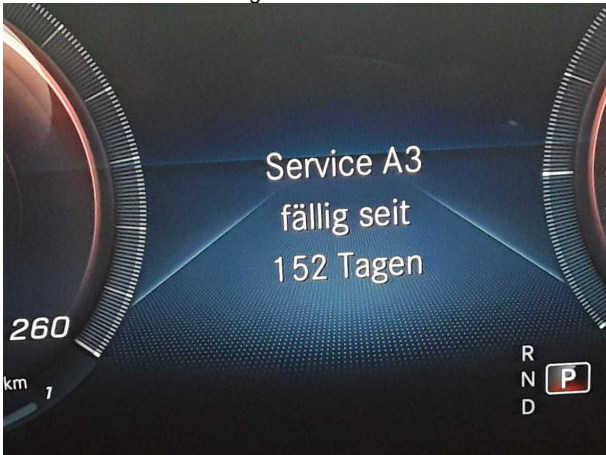
| Nr. | Bauteilgruppe | Beschreibung |
|---|---|---|
| 6 | Sonstiges | Inspektion/Wartung - fällig - erneuern |

**Beschädigung #6:** Sonstiges: Inspektion/Wartung - fällig - erneuern

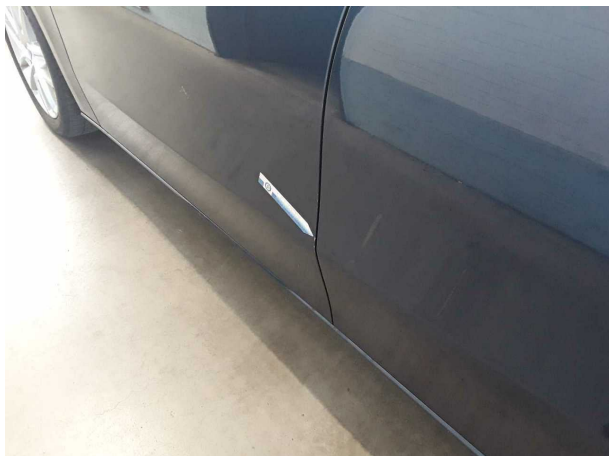
| No. | Component group | Description |
|---|---|---|
| 1 | Door - front left side | Door edge - Scratched - Cover / polish |

**Damage #1:** Door - front left side: Door edge - Scratched - Cover / polish

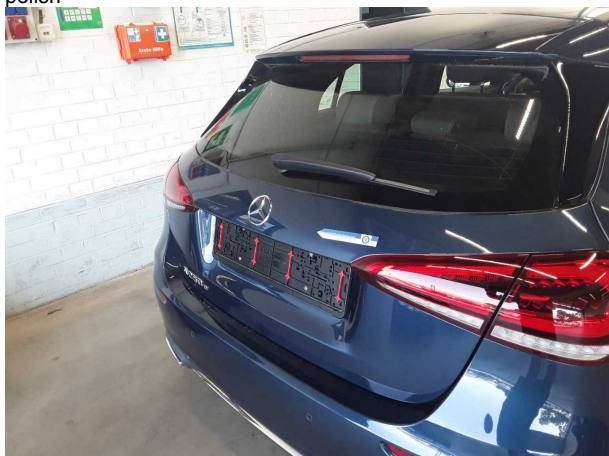
| No. | Component group | Description |
|---|---|---|
| 2 | Boot lid / rear door | Boot lid - dent(s) - Smooth repair work |

**Damage #2:** Boot lid / rear door: Boot lid - dent(s) - Smooth repair work

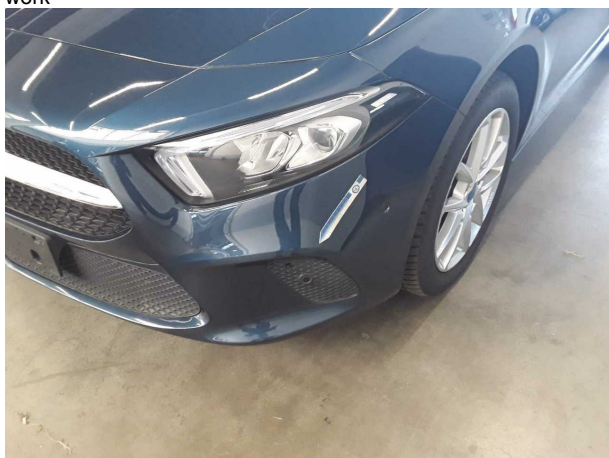
| No. | Component group | Description |
|---|---|---|
| 3 | Front bumper | Front bumper - Scratched - Smart repair |

**Damage #3:** Front bumper: Front bumper - Scratched - Smart repair

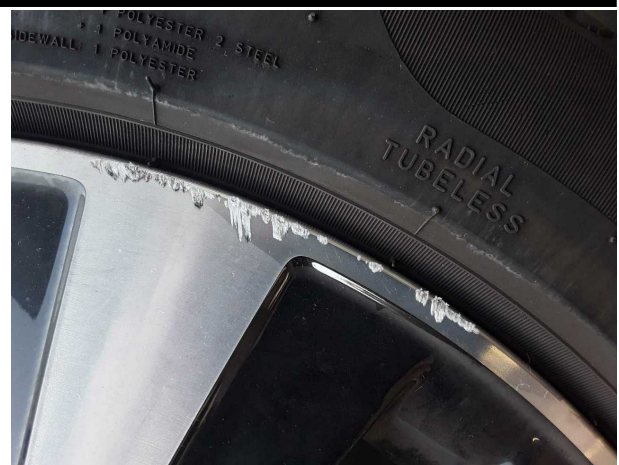
| No. | Component group | Description |
|---|---|---|
| 5 | 2nd wheel set | 1 alloy rim - Scratched - Loss in value |

**Damage #5:** 2nd wheel set: 1 alloy rim - Scratched - Loss in value
