LVV Nr 389432  
Hersteller BMW  
Model 5 series  
Variante Luxury Line 530 e PHEV  
Listenpreis 57.991,59  
VIN WBA31CG080CK64998  
Erstzulassungsdatum 1.5.2022  
Kennzeichen E IB1900E

# Zustandsbericht / Minderwertgutachten

Erstzulassung	31.05.2021	Fahrzeugart	PKW
Hersteller	BMW	Marke	BMW
Typ / Verkaufsbez.	530e xDrive Touring Aut. Luxury Line	Aufbauart	Kombi
Türen	5	Sitzplätze	5
Fahrzeug-Ident.-Nr.	WBA31CG080CK64998	HSN / TSN	0005 / DES
Schlüssel-Nr.	10137240	Km-Stand abgelesen	164670
Nächste HU §29 StVZO	06 / 2027	Energiequelle / Kraftstoff	Hybr.B/E ext.aufll.
Zylinderanzahl	4 / Hybridantrieb	Leistung (kW)	135
Hubraum (ccm)	1998	Schadstoffklasse:	EURO6;WLTP;AP;PI/CI; M, N1 I
Antriebsart	Allrad	Getriebe / Gänge	Automatik / 8
Felgen	Leichtmetall	Farbe (Hersteller)	Schwarz / Uni / 2-Schicht / 668
Polster / Farbe	Leder / Schwarz

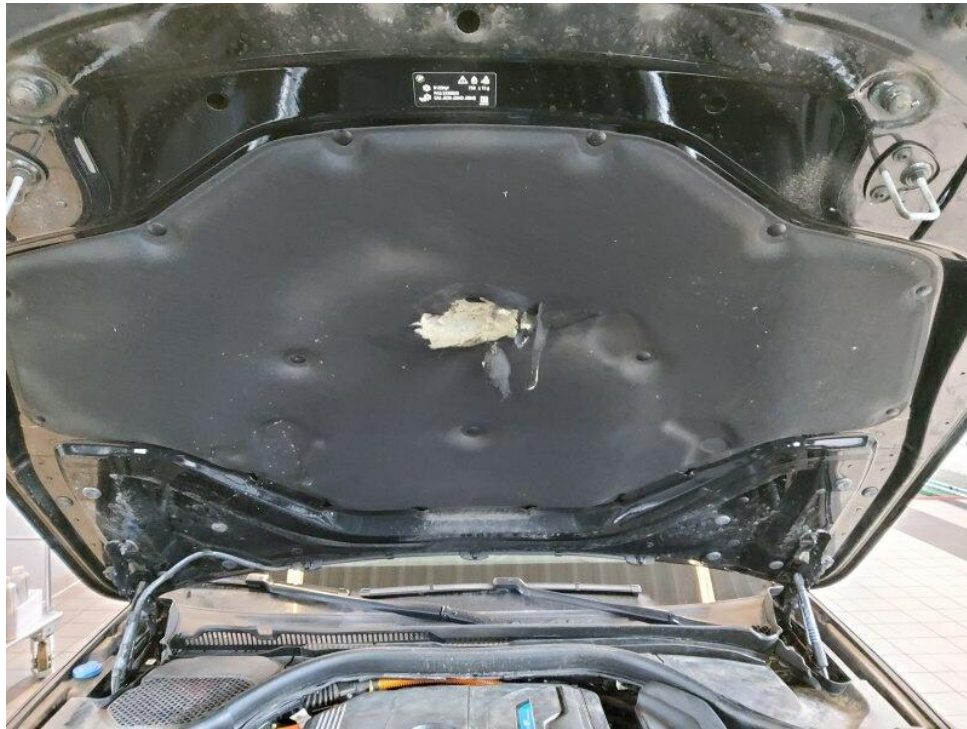
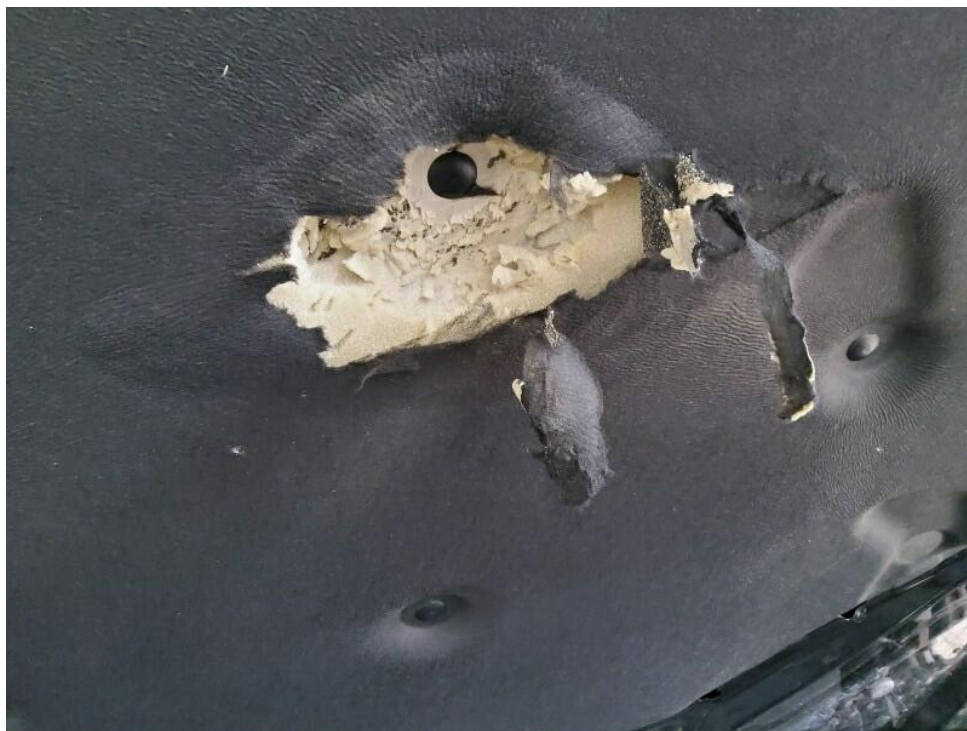
Bild 15 : Motordämmung / Schallisolierung beschädigt

Bild 16 : Motordämmung / Schallisolierung beschädigt

1. Heckscheibe links Aufkleber  
neutralisieren (Bild 17)
2. Einstiegsschweller vorne rechts  
Kratzer bis Grundierung, smart repair  
(Bild 22, 23)
3. Motordämmung / Schallisolierung  
beschädigt, erneuern (Bild 15, 16)
4. Leichtmetallfelge Sommer hinten  
rechts umlaufende Kratzer - nach  
Herstellervorlage aufbereiten, smart  
repair (Bild 24, 25, 26, 27)
5. Frontstoßfängerverkleidung diverse  
Steinschläge sowie rechts  
Verschrammung, lackieren (Bild 34,  
35, 36, 37, 38, 39, 40)
6. Ein Fahrzeugschlüssel ohne Funktion,  
prüfen und Befund festlegen,  
Schadenerweiterung möglich

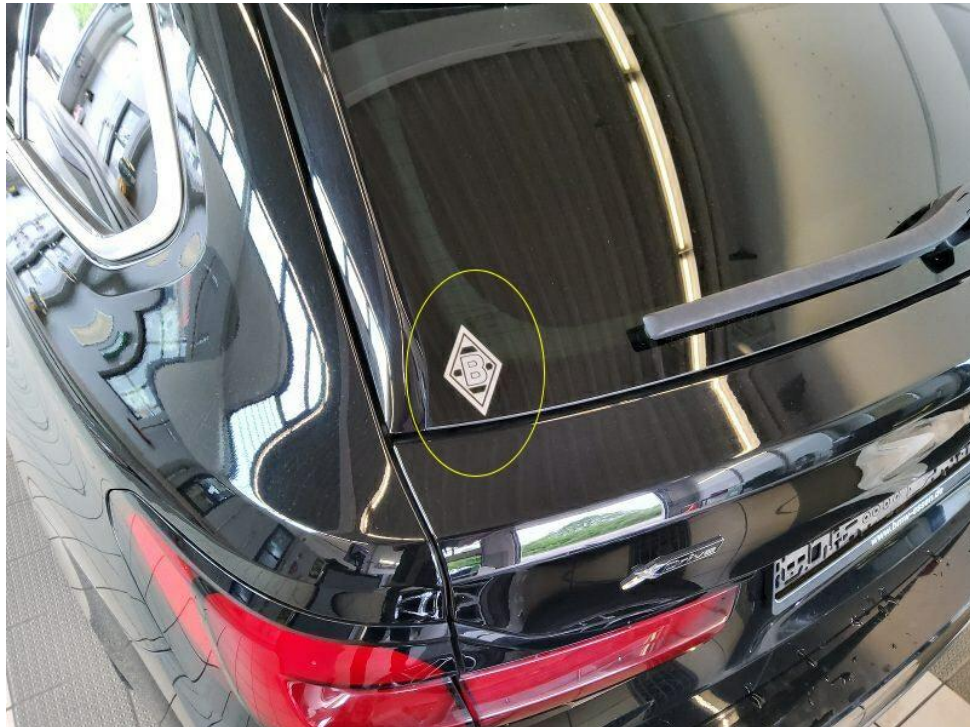
Bild 17 : Heckscheibe links Aufkleber neutralisieren

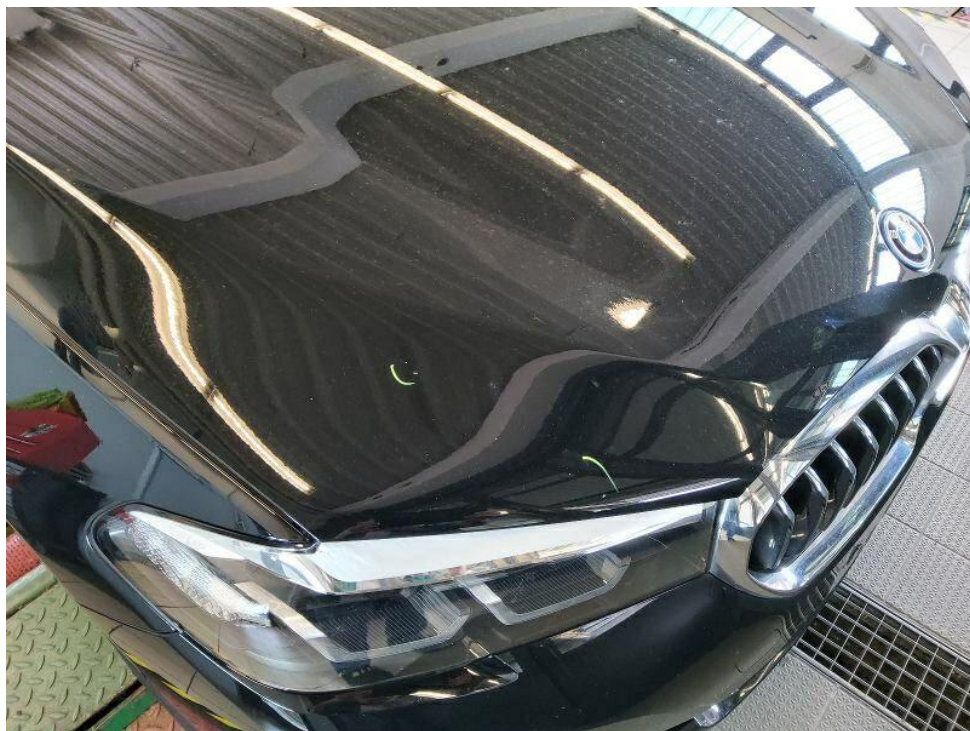
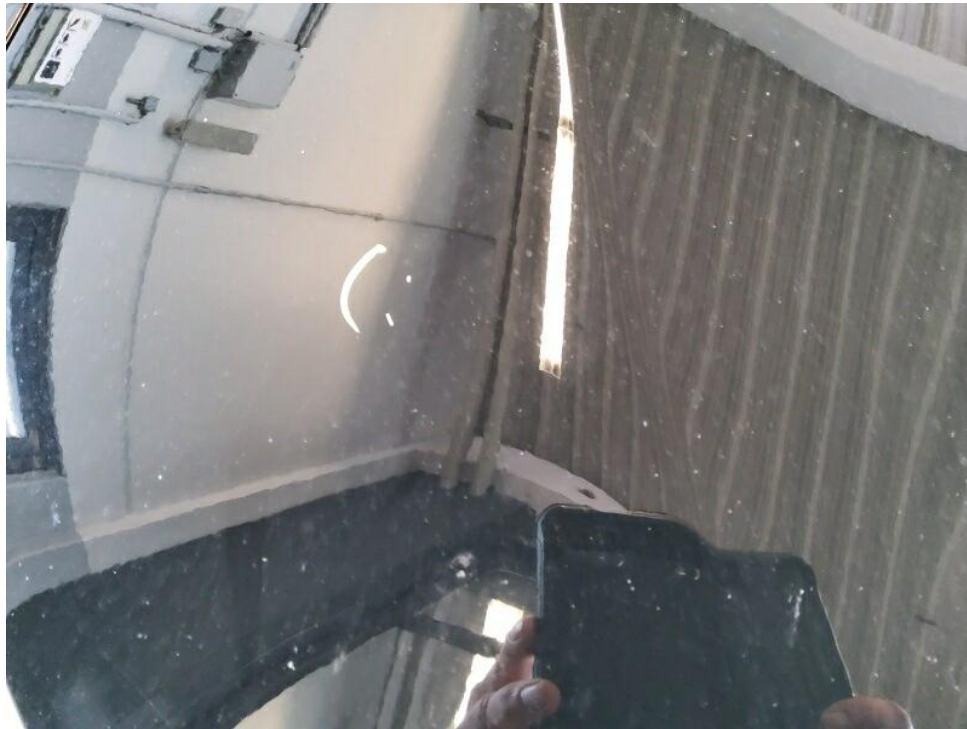
Bild 18 : Fahrzeugfront mit laufleistungsbedingter Steinschlagbelastung

Bild 19 : Fahrzeugfront mit lauffleistungsbedingter Steinschlagbelastung

Heckstoßfängerverkleidung / Ladekante  
diverse oberflächige Kratzer, polieren (Bild 28,  
29, 30, 31)  
Tür vorne links hintere Kante kleinere  
Lackabplatzungen, (Bild 32, 33)  
Fahrzeugfront mit laufleistungsbedingter  
Steinschlagbelastung (Bild 18, 19)  
Fahrzeuginnenraum mit nutzungsbedingter

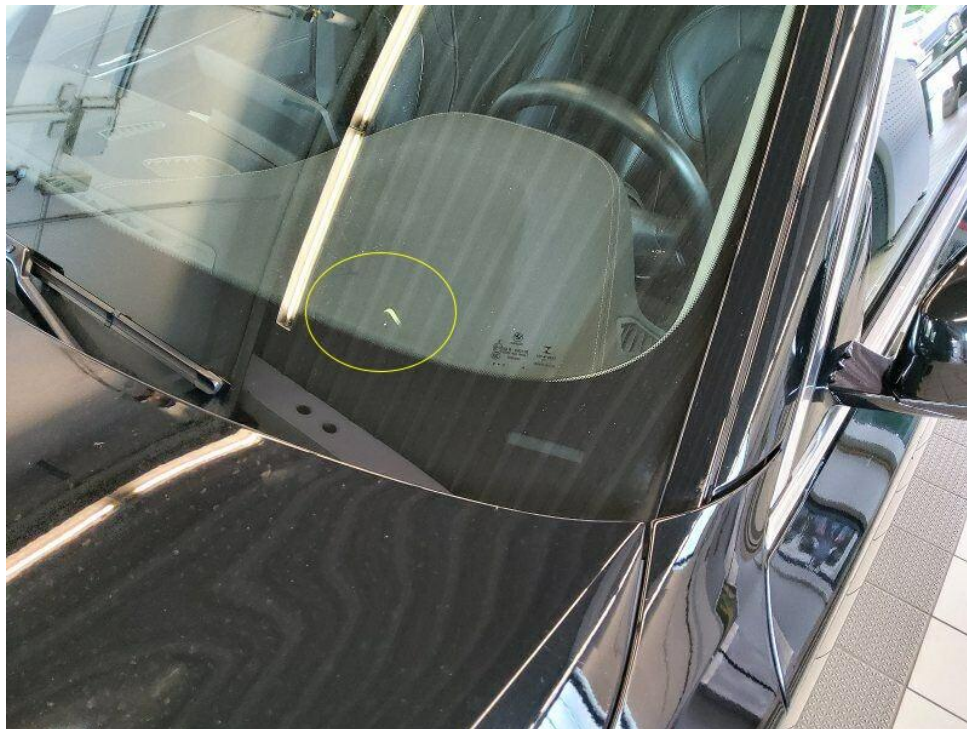
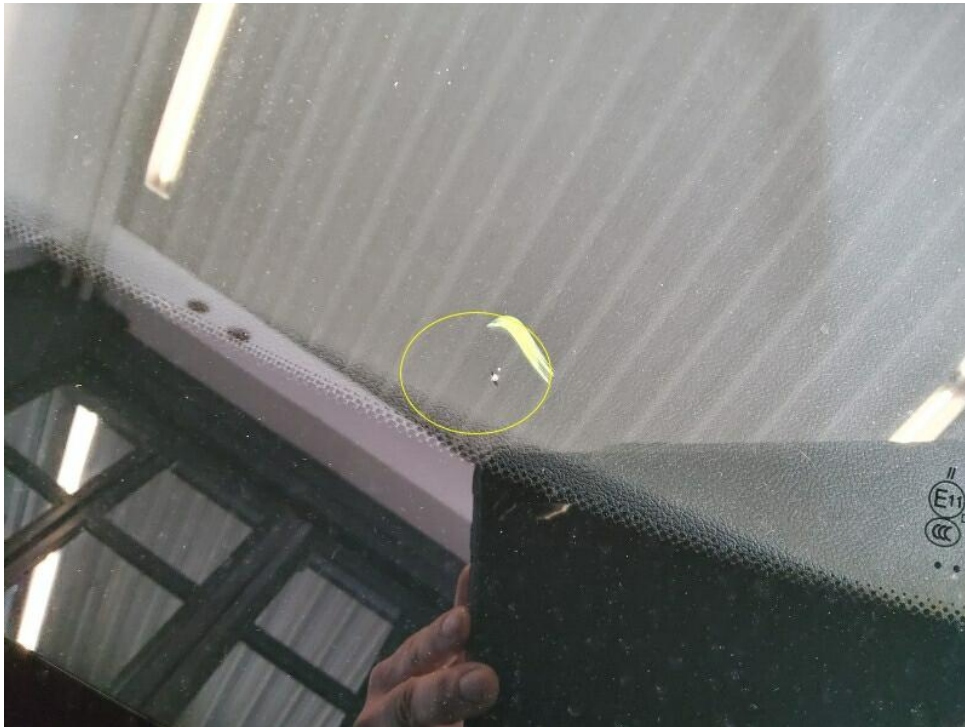
Bild 20 : Frontscheibe kleine Abplatzungen

Bild 21 : Frontscheibe kleine Abplatzungen

Gebrauchsspuren  
Frontscheibe kleine Abplatzungen (Bild 20, 21)

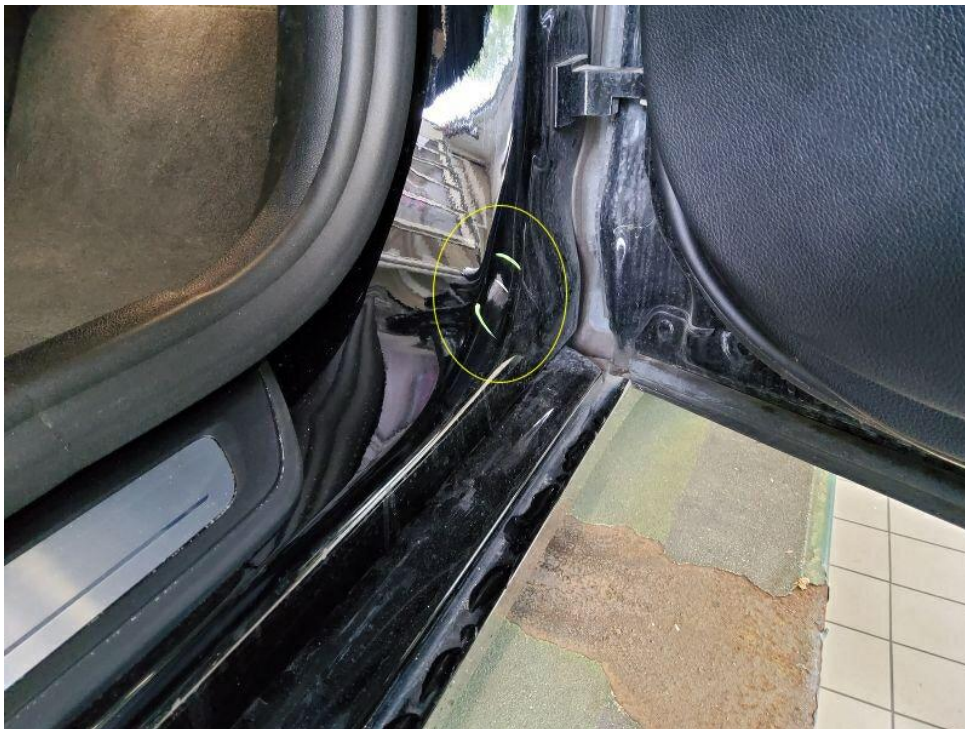
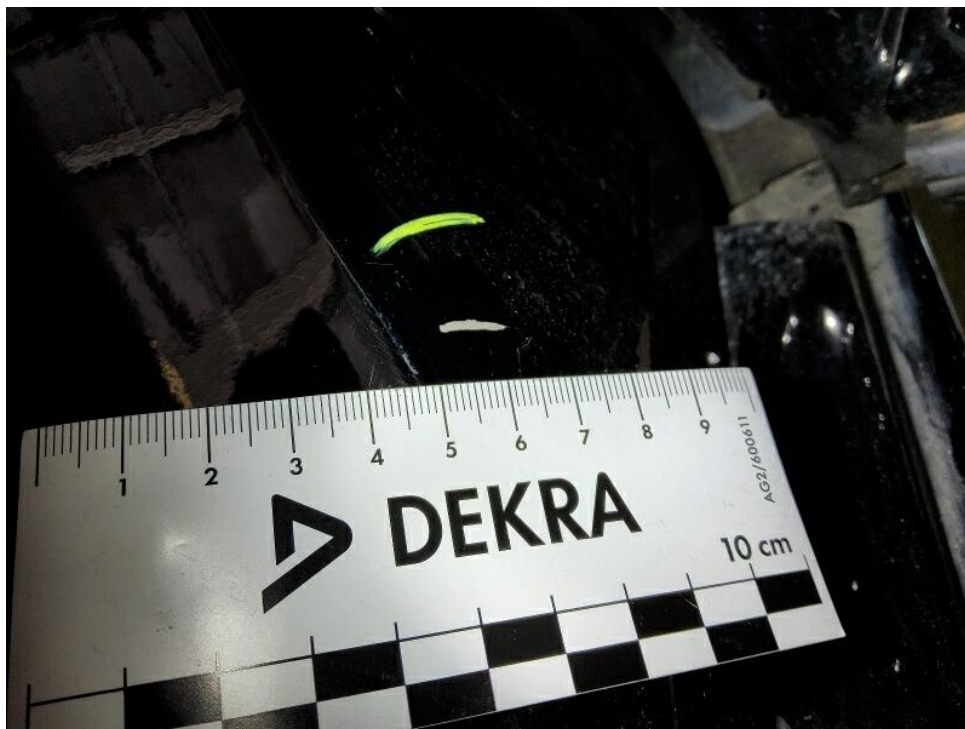
Bild 22 : Einstiegsschweller vorne rechts Kratzer bis Grundierung

Bild 23 : Einstiegsschweller vorne rechts Kratzer bis Grundierung

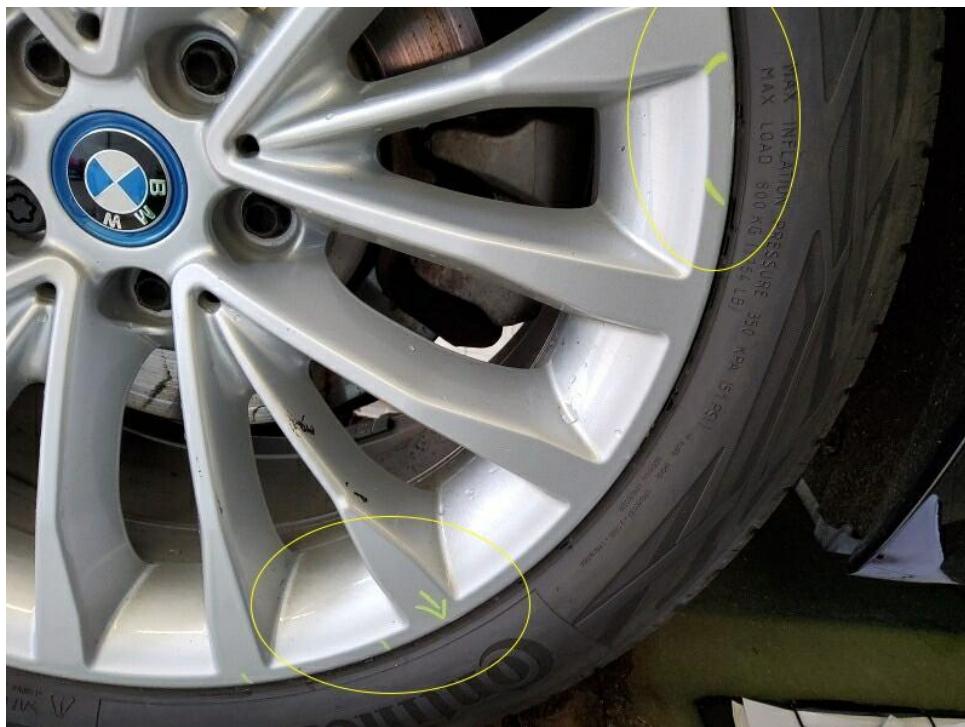
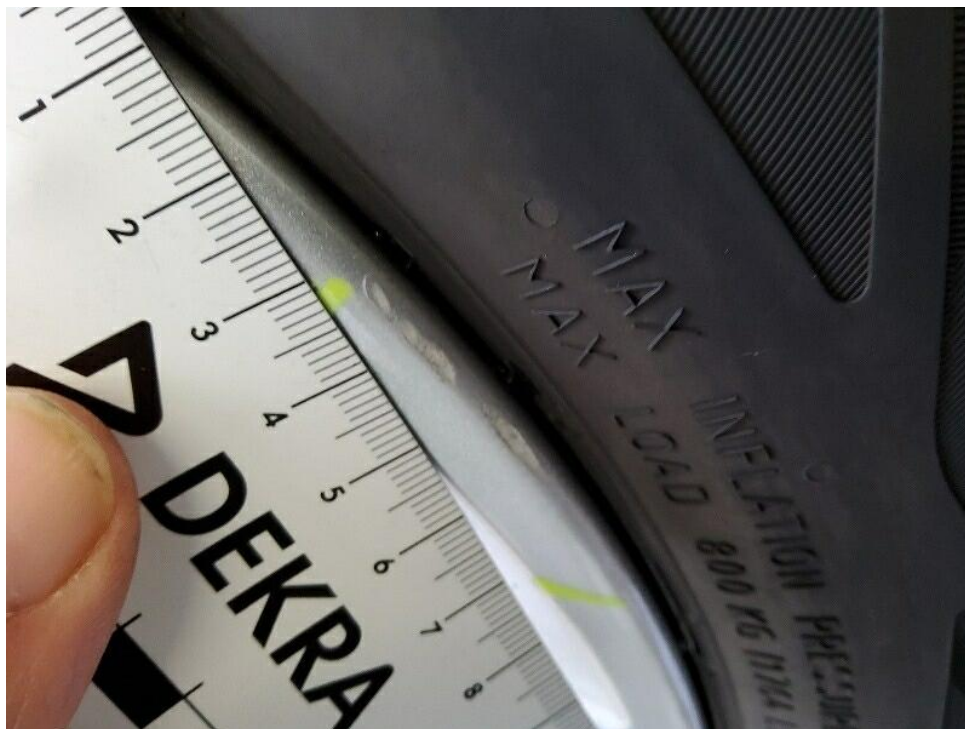
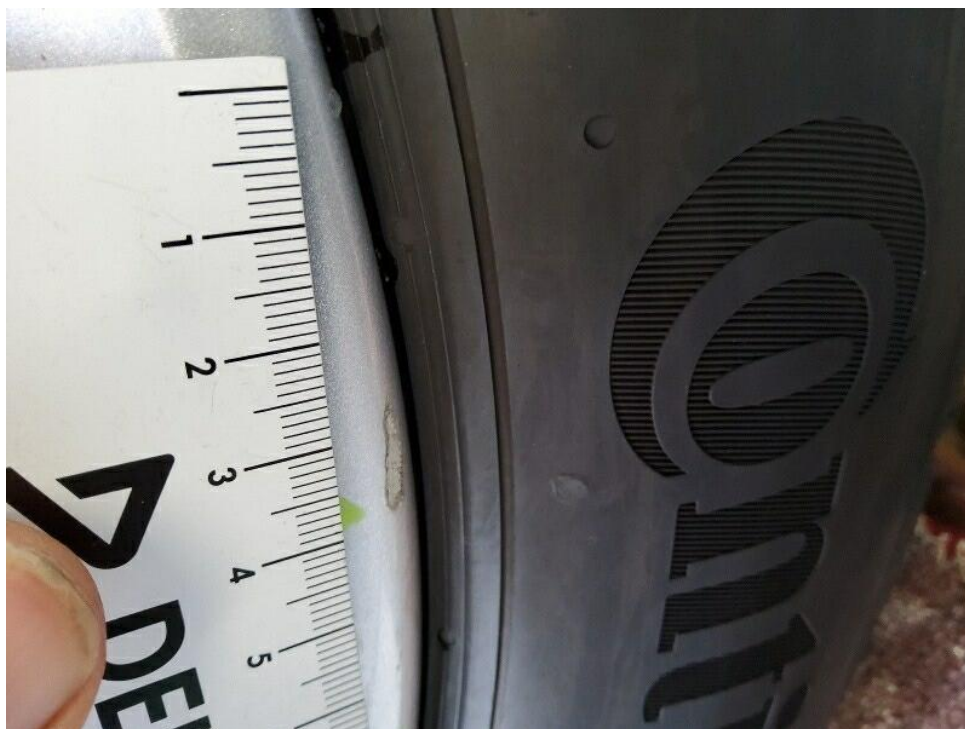
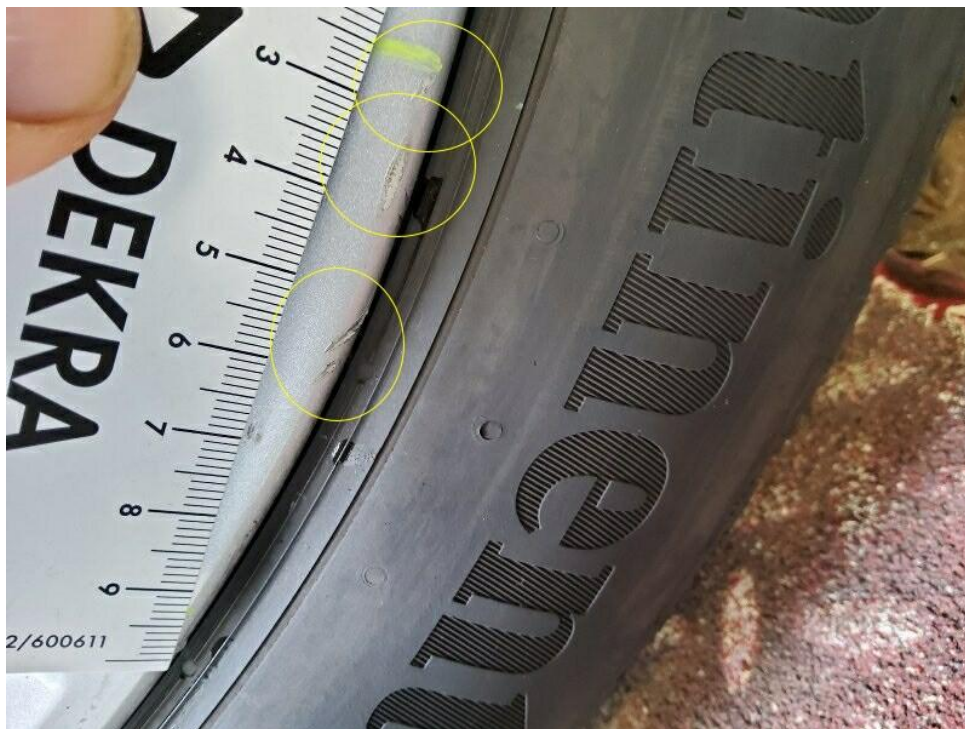
Bild 24 : Leichtmetallfelge Sommer hinten rechts umlaufende Kratzer - nach Herstellervorlage aufbereiten

Bild 25 : Leichtmetallfelge Sommer hinten rechts umlaufende Kratzer - nach Herstellervorlage aufbereiten

Bild 26 : Leichtmetallfelge Sommer hinten rechts umlaufende Kratzer - nach Herstellervorlage aufbereiten

Bild 27 : Leichtmetallfelge Sommer hinten rechts umlaufende Kratzer - nach Herstellervorlage aufbereiten

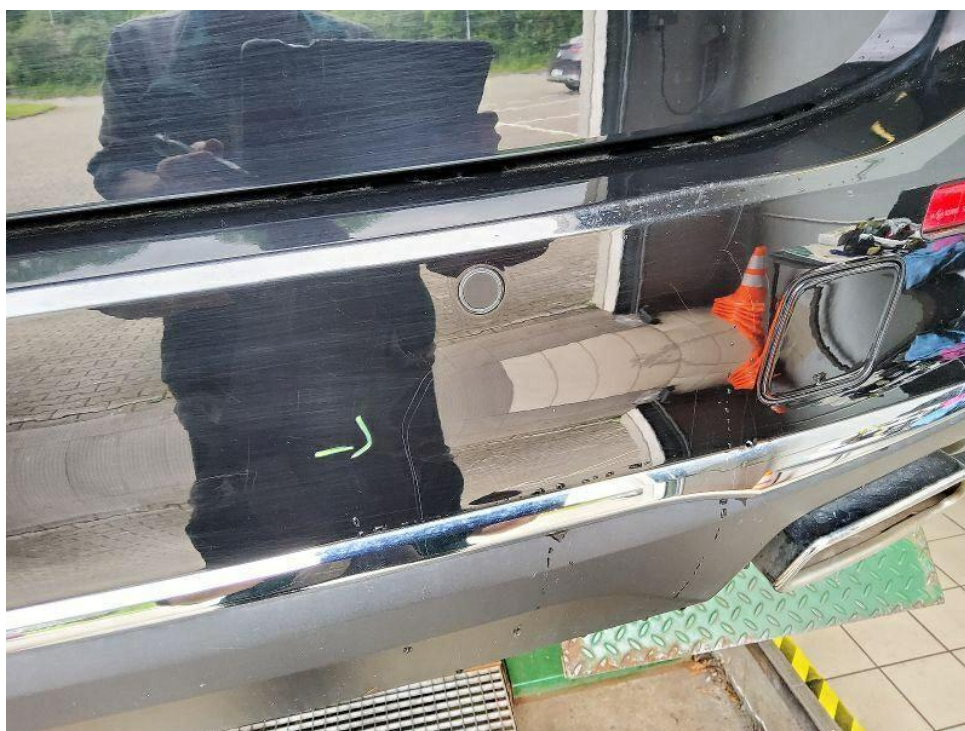
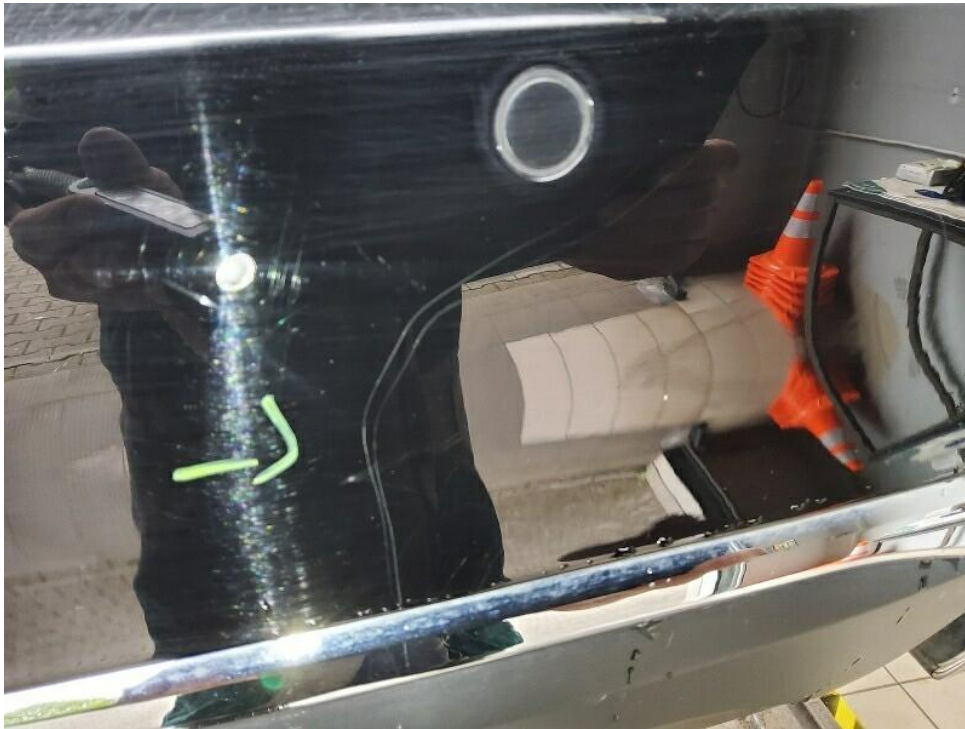
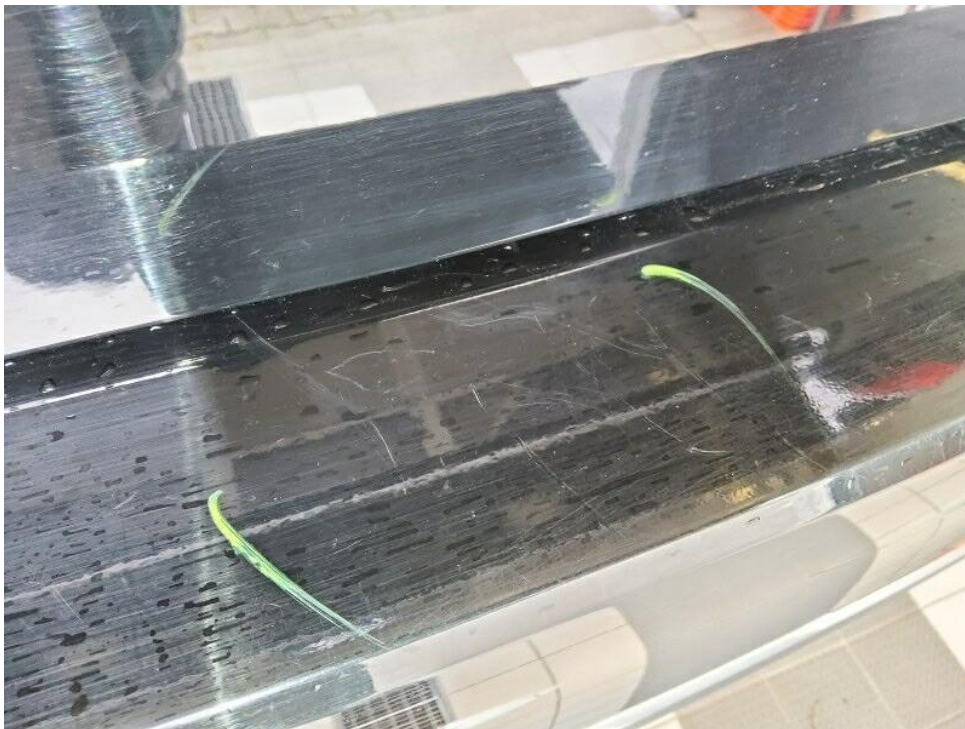
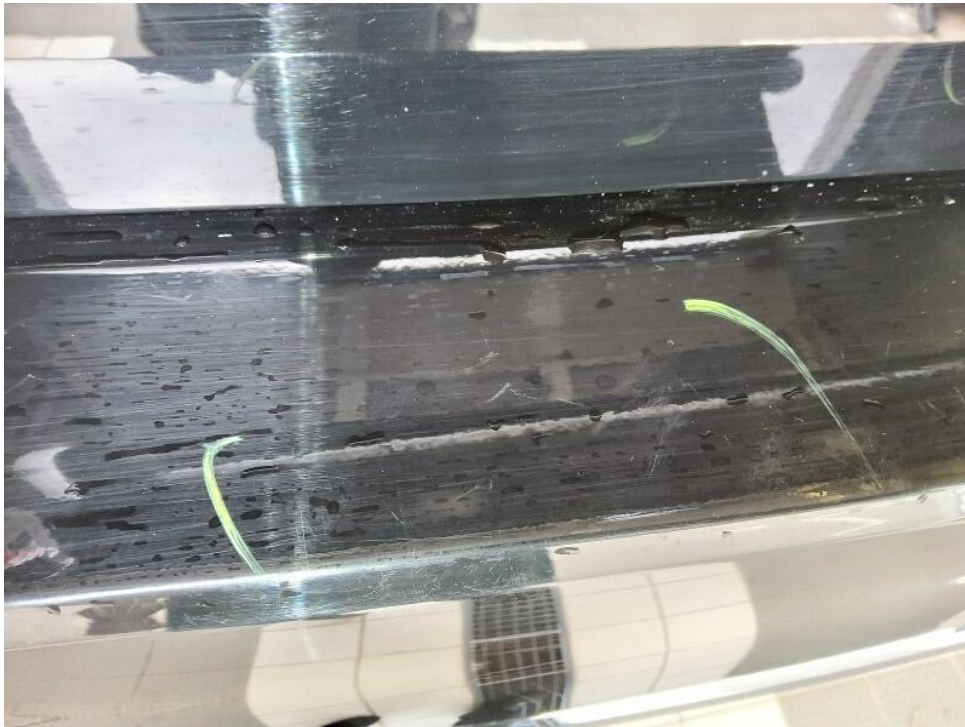
Bild 28 : Heckstoßfängerverkleidung / Ladekante diverse oberflächige Kratzer

Bild 29 : Heckstoßfängerverkleidung / Ladekante diverse oberflächige Kratzer

Bild 30 : Heckstoßfängerverkleidung / Ladekante diverse oberflächige Kratzer

Bild 31 : Heckstoßfängerverkleidung / Ladekante diverse oberflächige Kratzer

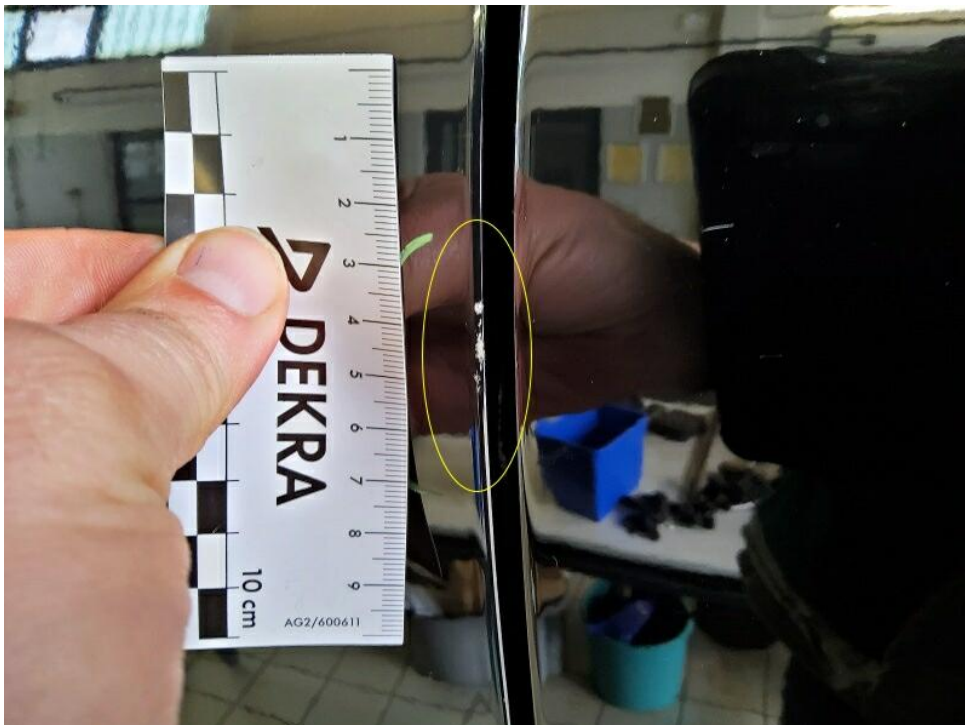
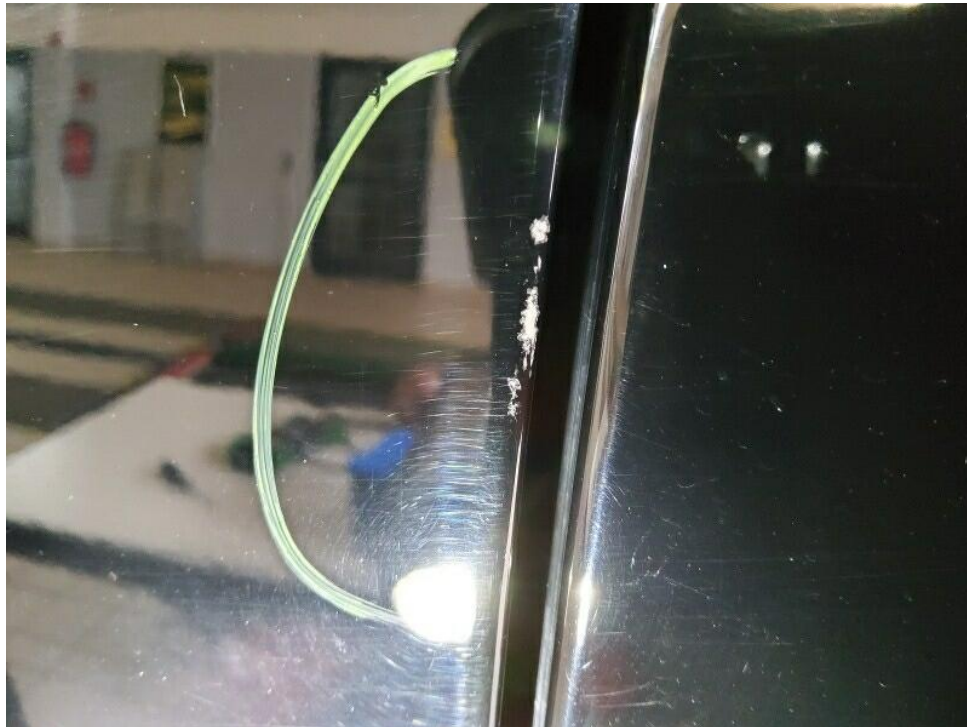
Bild 32 : Tür vorne links hintere Kante größere Lackabplatzungen

Bild 33 : Tür vorne links hintere Kante größere Lackabplatzungen

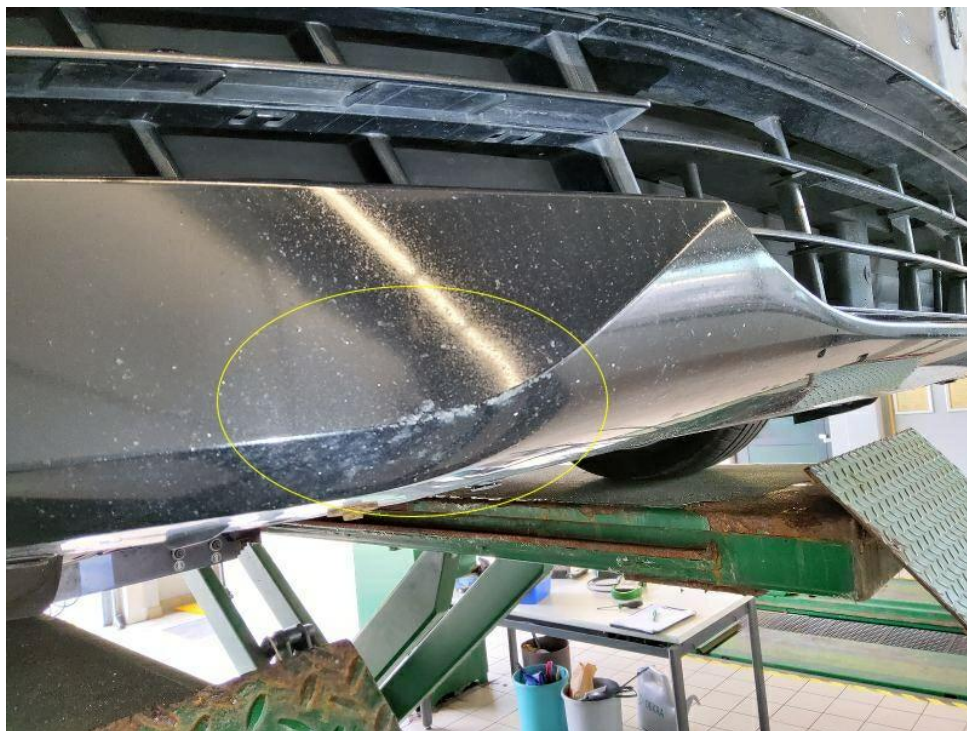
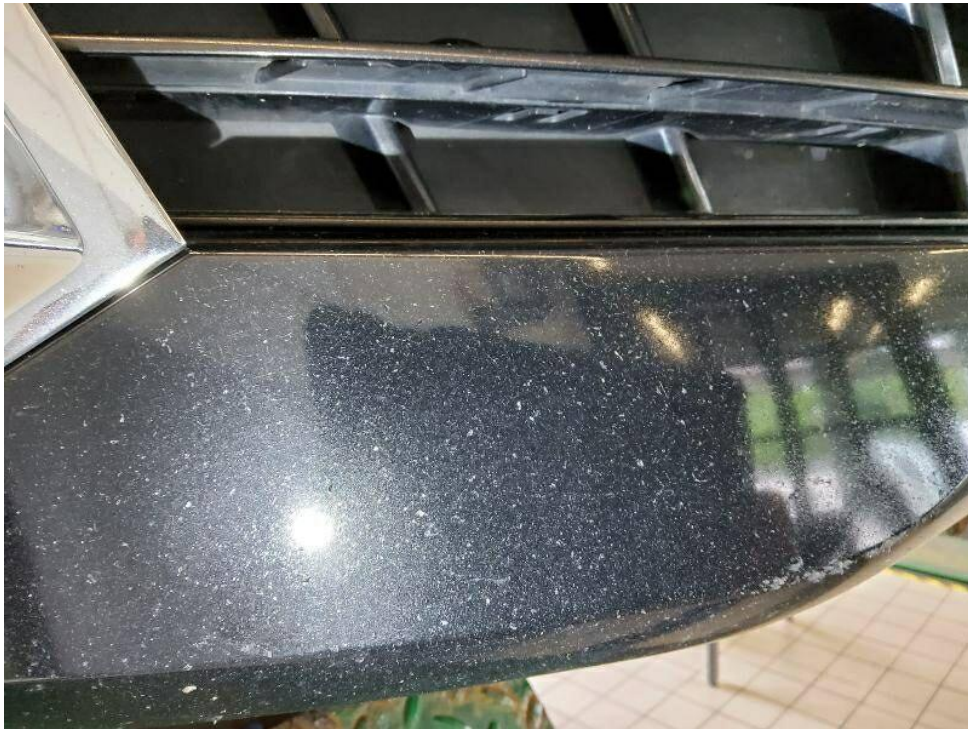
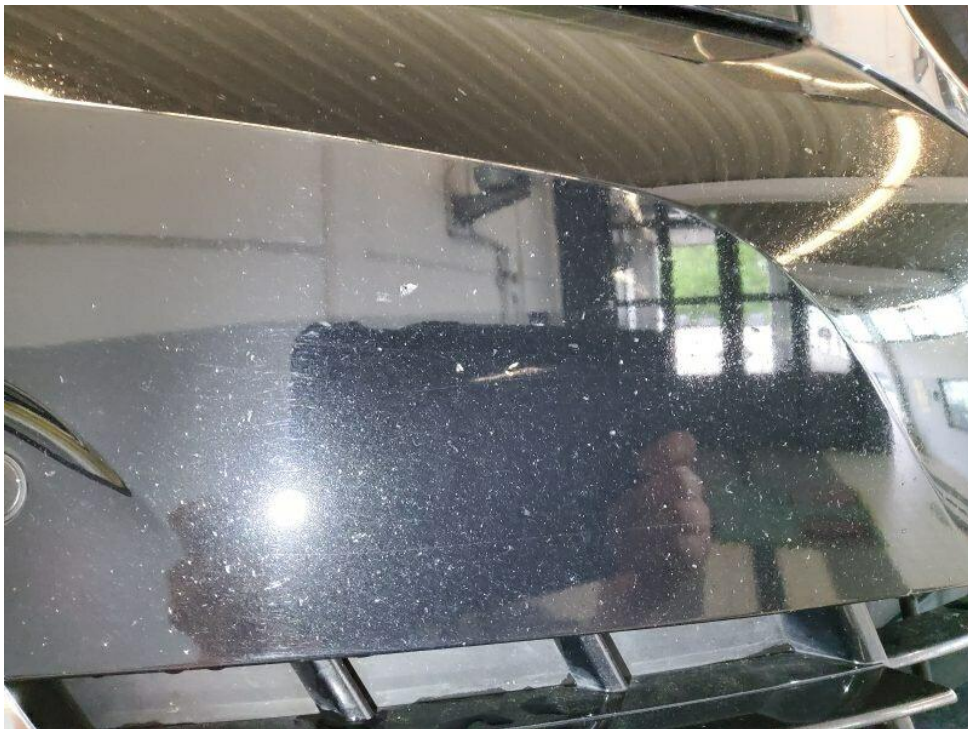
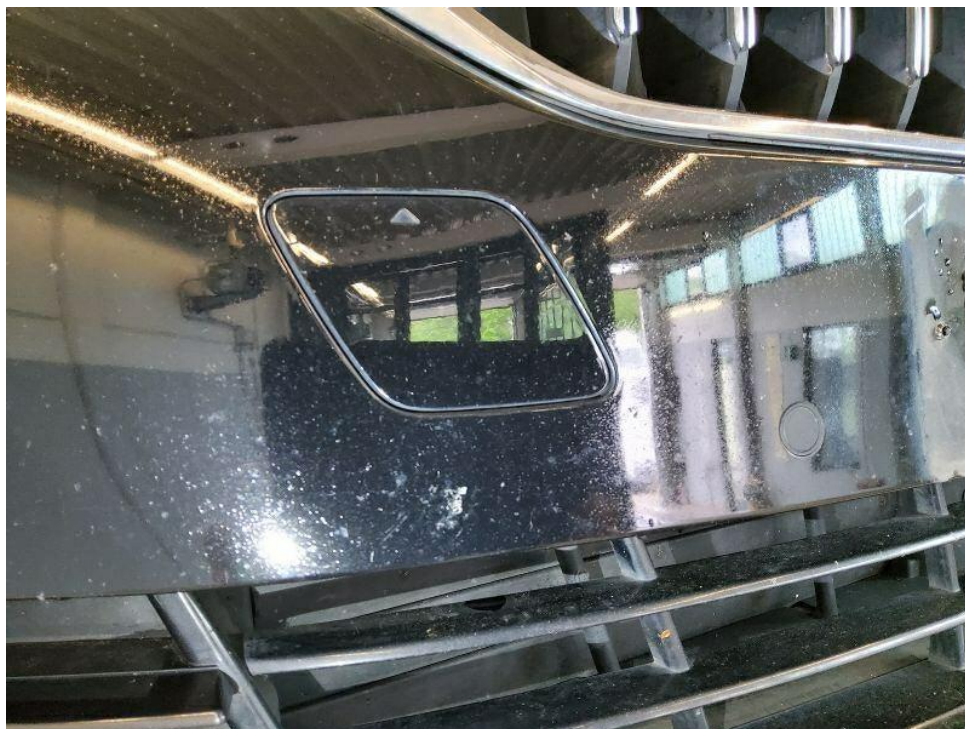
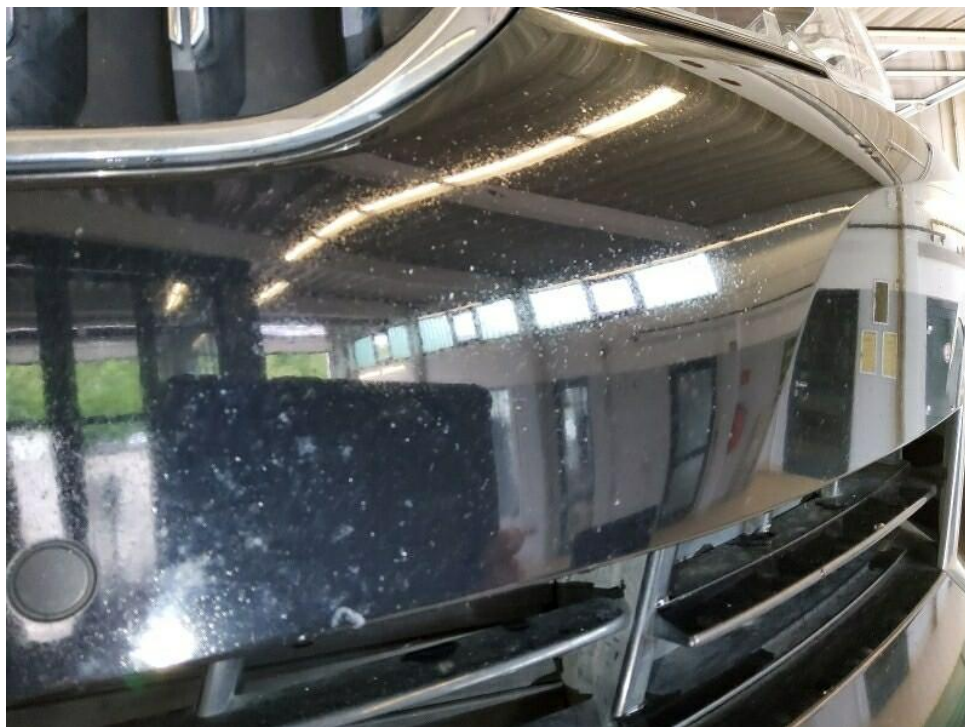
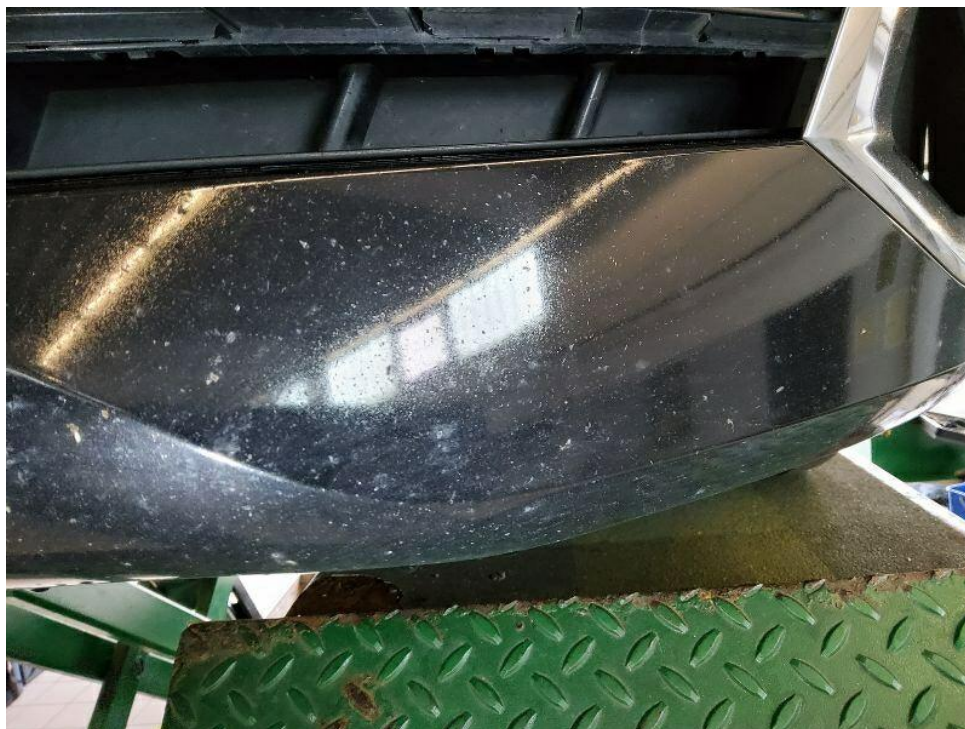
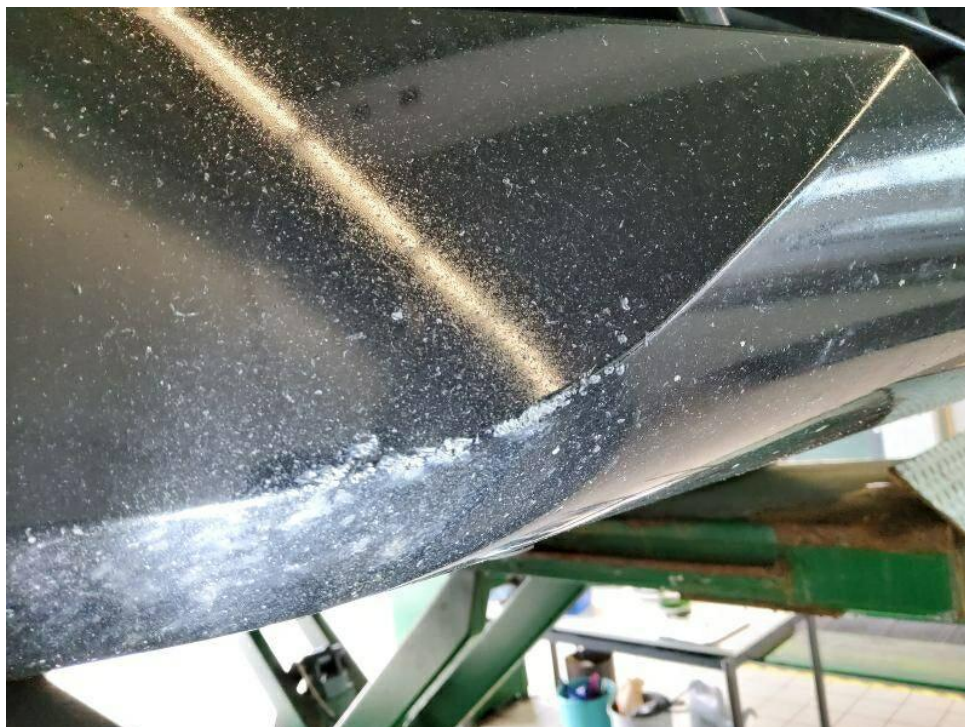
Bild 34 : Frontstoßfängerverkleidung diverse Steinschläge sowie rechts Verschrammung

Bild 35 : Frontstoßfängerverkleidung diverse Steinschläge sowie rechts Verschrammung

Bild 36 : Frontstoßfängerverkleidung diverse Steinschläge sowie rechts Verschrammung

Bild 37 : Frontstoßfängerverkleidung diverse Steinschläge sowie rechts Verschrammung

Bild 38 : Frontstoßfängerverkleidung diverse Steinschläge sowie rechts Verschrammung

Bild 39 : Frontstoßfängerverkleidung diverse Steinschläge sowie rechts Verschrammung

Bild 40 : Frontstoßfängerverkleidung diverse Steinschläge sowie rechts Verschrammung
