**Fahrzeug:** AUDI A6 50 TFSI e quattro S tronic design Avant Kombi 5-türig 1984 ccm 299 PS / 220 KW Elektrisch 7-Gang Automatik

## Zustandsbericht

Inspection date: 9 Dec 2025  
**Protocol number: 44982447**  
Delivery date: 10 Dec 2025

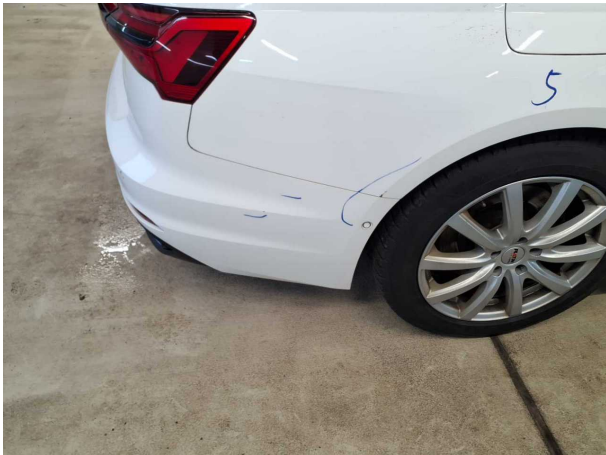
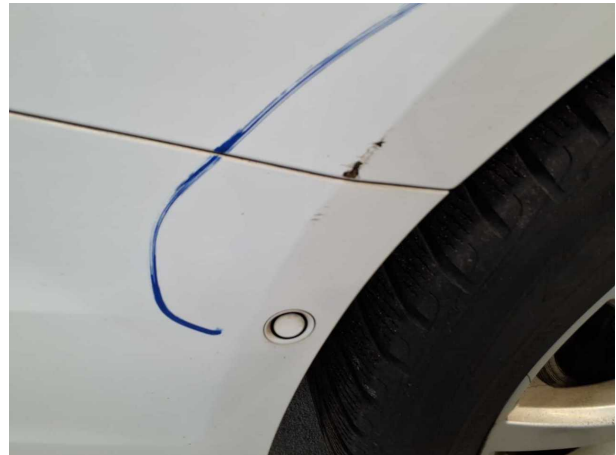
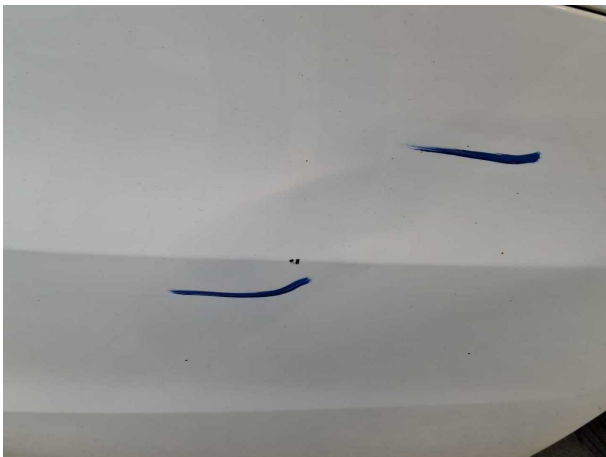
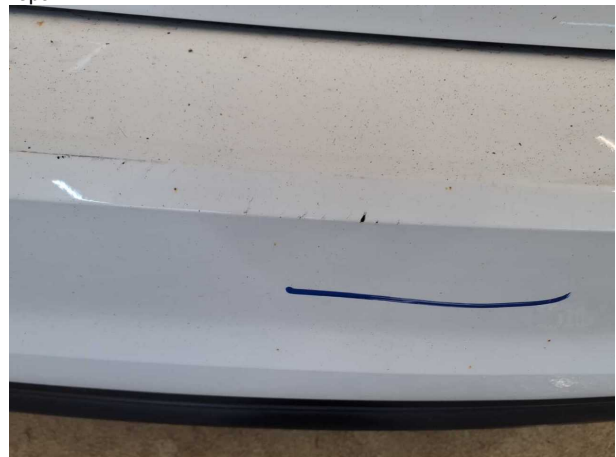
No.	Component group	Description
1	Documents	Service book (Wartungsnachweise fehlen) - No deduction
2	Wheel / tyres	Tyre - front - Expired - No deduction
3	Rear bumper	Rear bumper - Scratched - Smart repair
4	Side panel - rear right side	Side panel - Scratched - Smart repair
5	Misc.	Inspection / maintenance - Due - Replace
6	Vehicle glazing	Windscreen - Stone chips - Replace
7	Drive train	Drive train (Antriebsschaden laut Nutzer, Mehrkosten möglich) - Specify findings - Perform diagnosis

**Damage #3:** Rear bumper: Rear bumper - Scratched - Smart repair

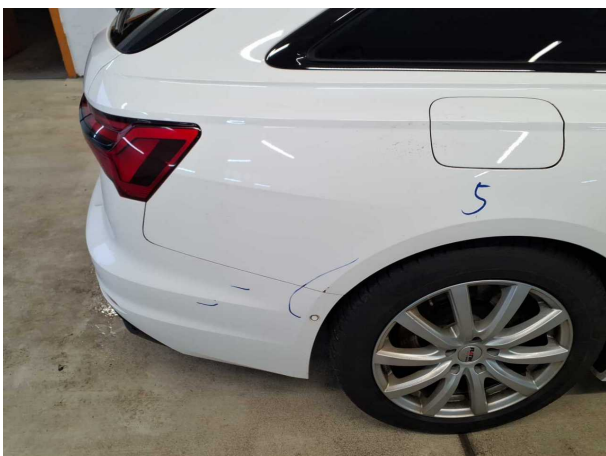
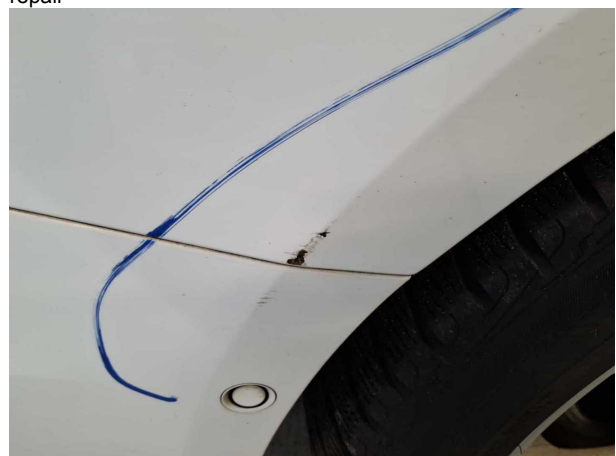
**Damage #4:** Side panel - rear right side: Side panel - Scratched - Smart repair

**Damage #4:** Side panel - rear right side: Side panel - Scratch... - Smart repair

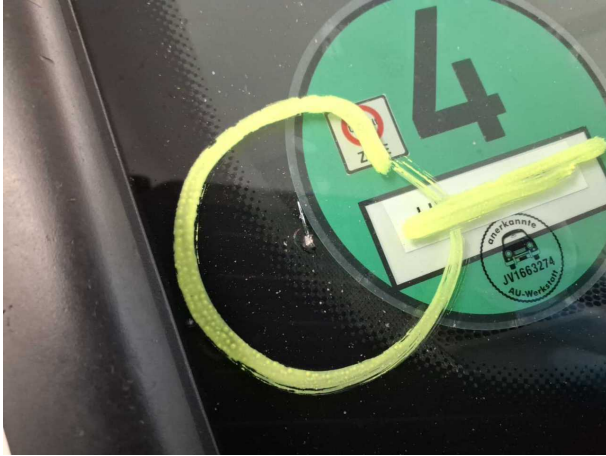
**Damage #6:** Vehicle glazing: Windscreen - Stone chips - Replace

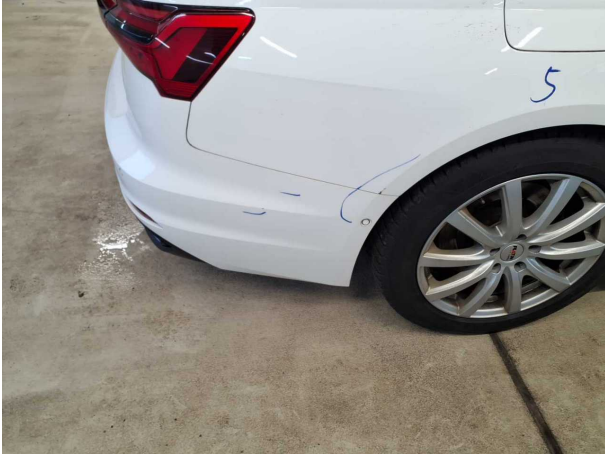
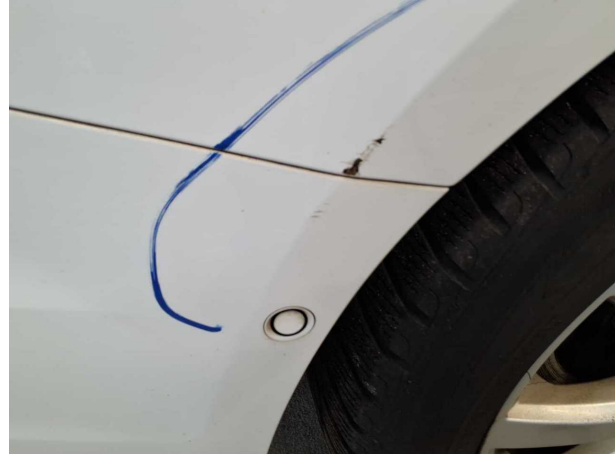
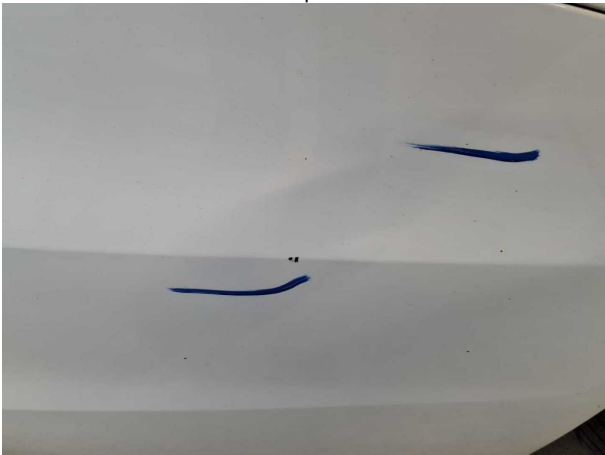
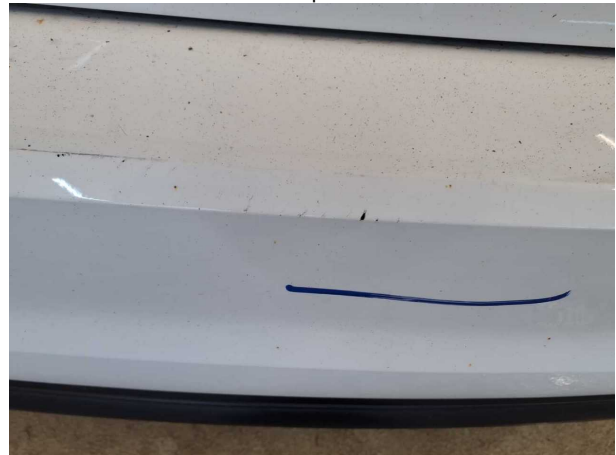
Nr.	Bauteilgruppe	Beschreibung
1	Unterlagen	Serviceheft (Wartungsnachweise fehlen) - kein Abzug
2	Rad/Reifen	Reifen vorn - abgelaufen - kein Abzug
3	Stoßfänger hinten	Stoßfänger hinten - verkratzt / verschürft - Smart Repair
4	Seitenwand rechts	Seitenwand - verkratzt / verschürft - Smart Repair
5	Sonstiges	Inspektion/Wartung - fällig - erneuern
6	Verglasung	Frontscheibe - Steinschlag - erneuern
7	Antriebsstrang	Antriebsstrang (Antriebsschaden laut Nutzer, Mehrkosten möglich) - Befund festlegen - Diagnose durchführen

**Beschädigung #3:** Stossfänger hinten: Stossfänger hinten - verkratzt / verschürft - Smart Repair

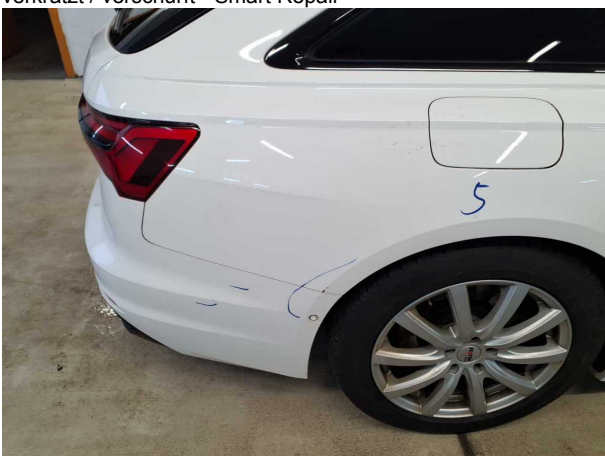
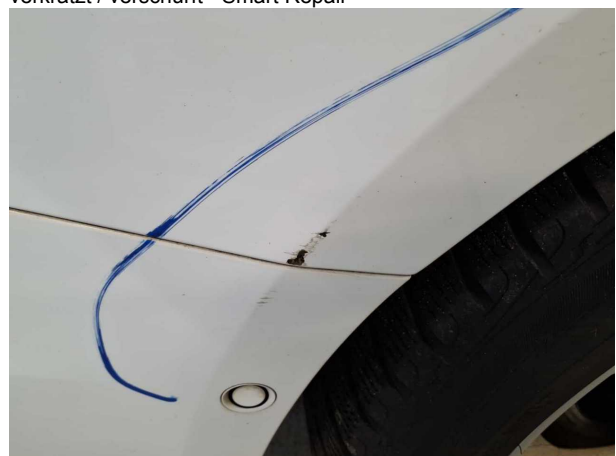
**Beschädigung #4:** Seitenwand rechts: Seitenwand - verkratzt / verschürft - Smart Repair

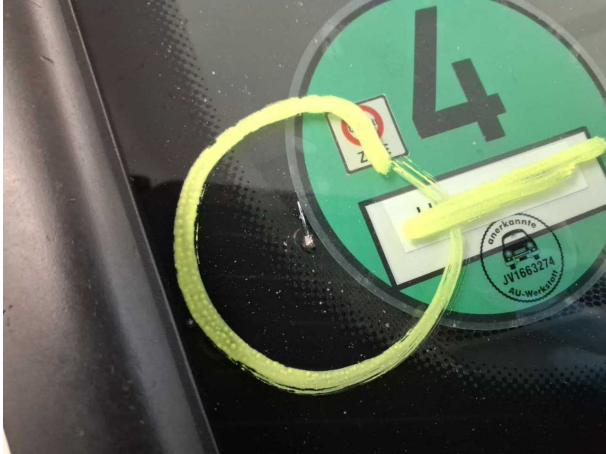
**Beschädigung #6:** Verglasung: Frontscheibe - Steinschlag - erneuern
