» Übersicht

Auftrags-Nr: 1002386127
Besichtigt am: 07.04.2026 09:06
Berichts-Nr: 10392600
FIN: WVGZZZCR3PD009785

» Fahrzeugdaten

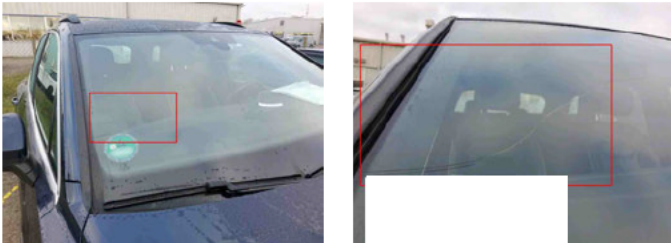
1 - Windschutzscheibe - Riss - Ersetzen

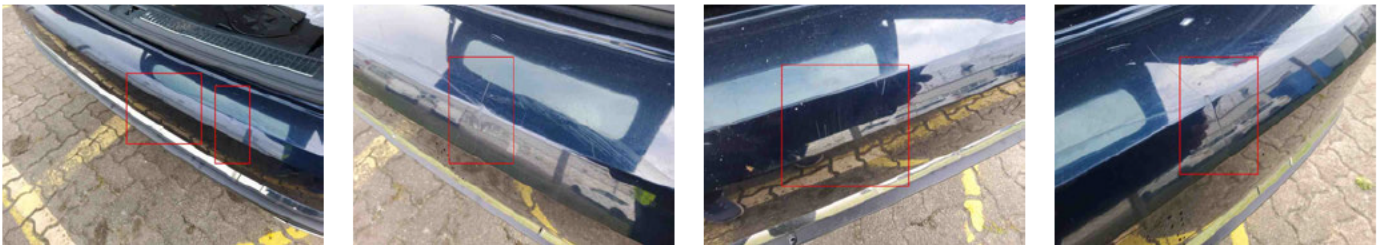
2 - Stoßfänger hinten - Delle(n) und Kratzer - Instandsetzen + lackieren

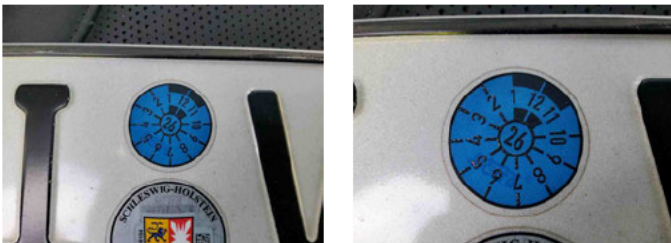
4 - HU/AU (Haupt-/Abgasuntersuchung) - Nachweis fehlt - Ersetzen

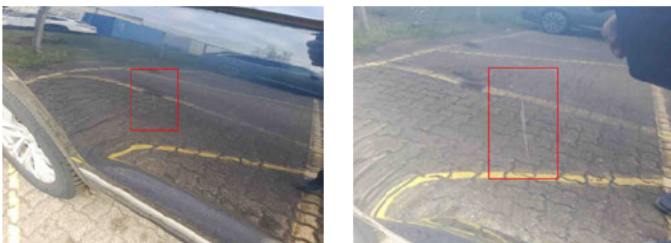
5 - Tür hinten rechts - Kratzer - Polieren
