# Zustandsbericht / Minderwertgutachten

Auftraggeber Mobilize Financial Services, eine Marke der RCI Banque S.A., Niederlassung  
Deutschland, Jagenbergstr. 1, 41468 Neuss  
Besichtigung 31.03.2026

| Typ / Verkaufsbez. | Kangoo III Rapid<br>(03.2021->) / Kangoo III<br>Rapid E-TECH Start (11kW<br>AC)Open Sesame | Aufbauart | Transporter |

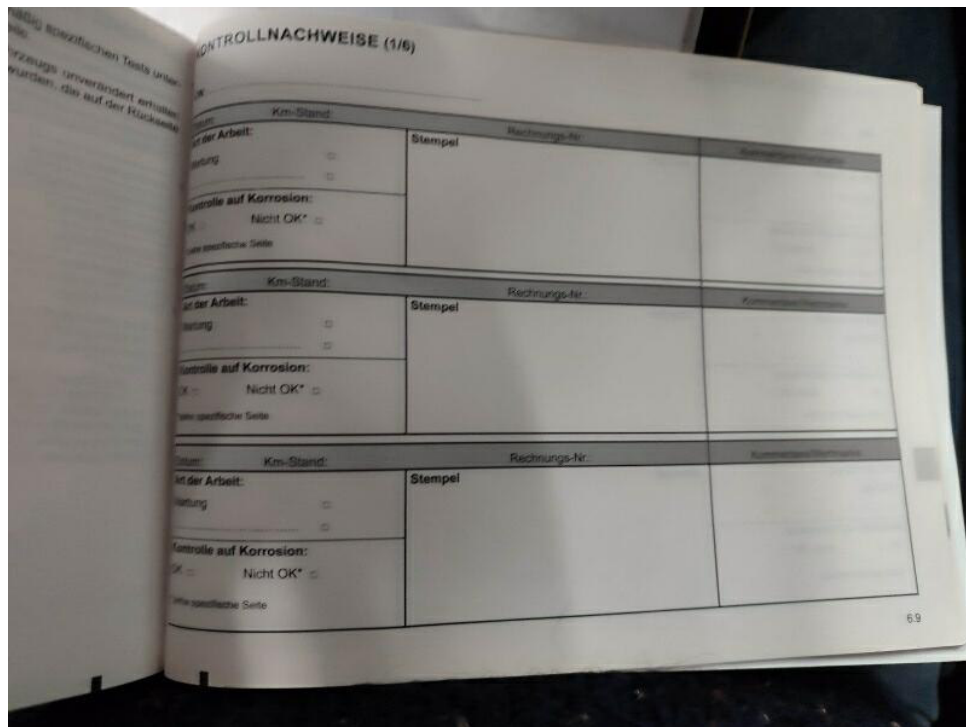
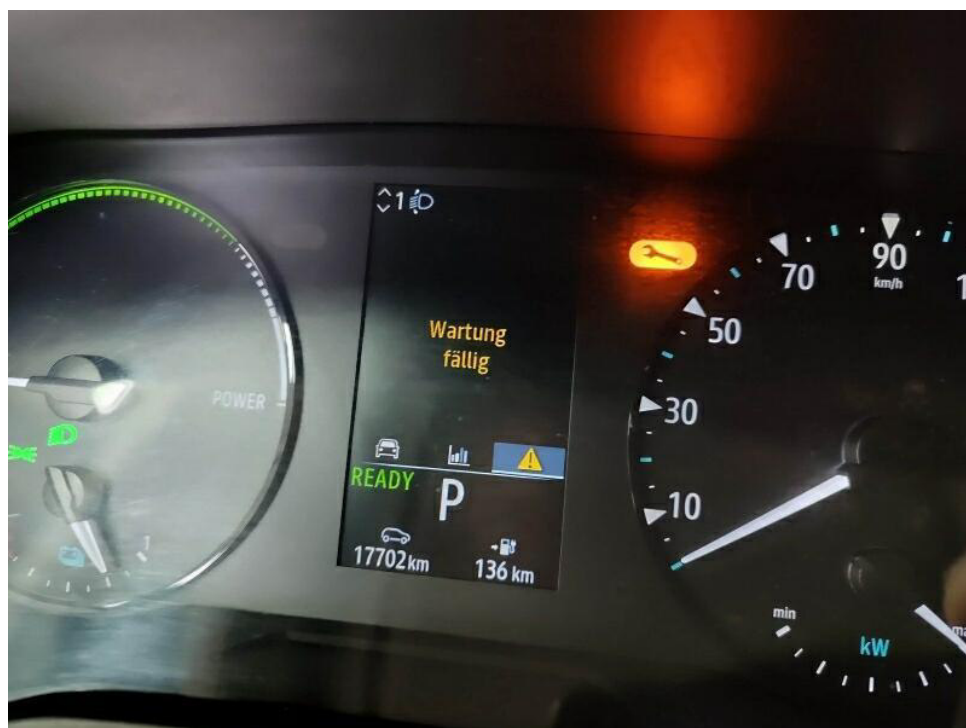
Bild 11 : Bremsflüssigkeit ist fällig  
kein Nachweis über die Inspektion

Bild 12 : kein Nachweis über die Inspektion  
Bremsflüssigkeit ist fällig

1. kein Nachweis über die Inspektion, erneuern (Bild 11, 12)
2. Bremsflüssigkeit ist fällig, erneuern (Bild 11, 12)
3. Motorraum hat Marderspuren, prüfen und Befund festlegen, Schadenerweiterung möglich (Bild 13, 14)
4. Motorraumabdeckung ist gerissen, erneuern (Bild 15)
5. Sitzbezug vorne links ist verkratzt, smart repair (Bild 17)

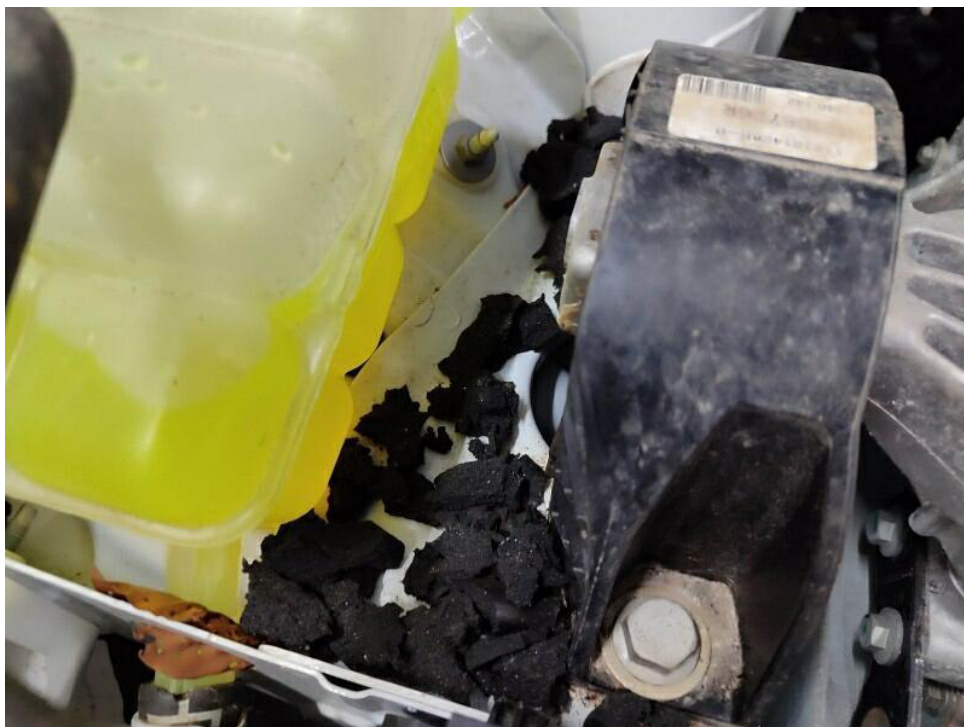
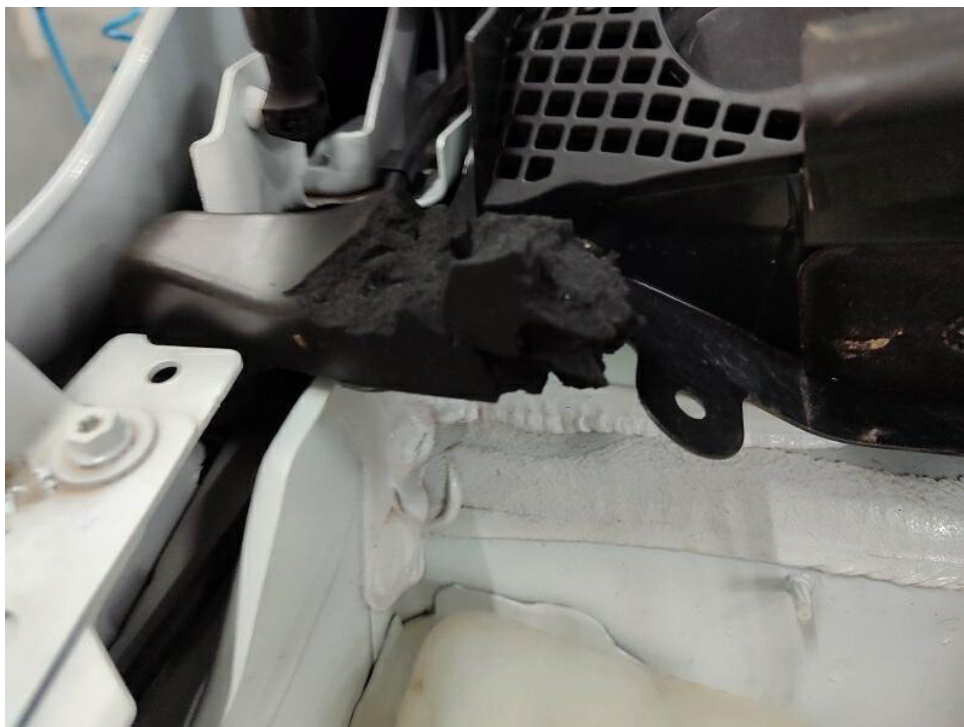
Bild 13 : Motorraum hat Marderspuren

Bild 14 : Motorraum hat Marderspuren

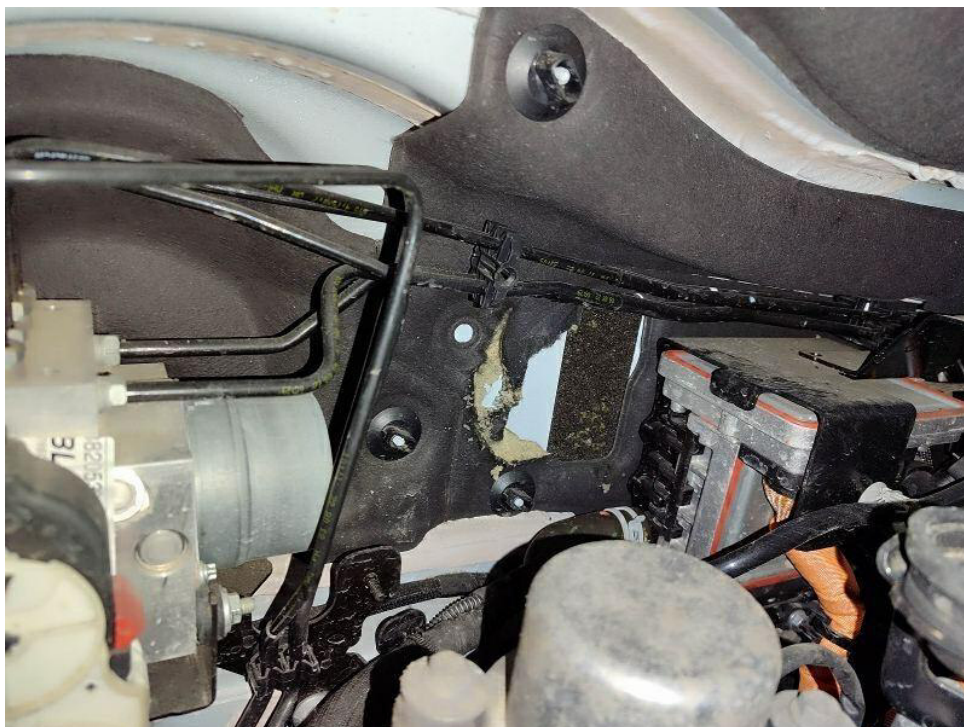
Bild 15 : Motorraumabdeckung ist gerissen

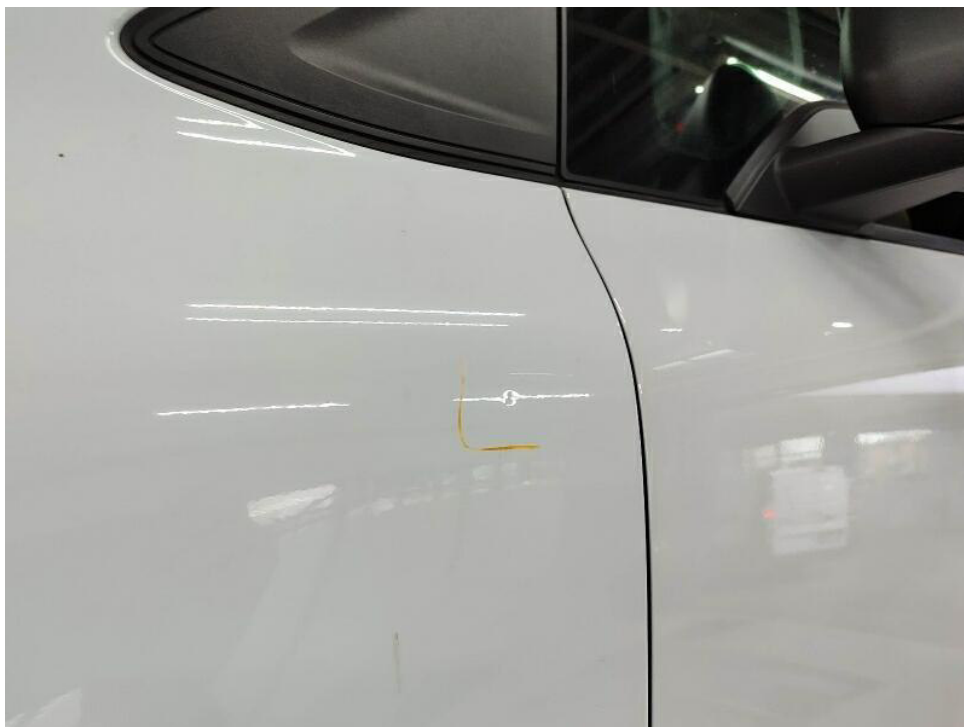
Kotflügel vorne links hat eine Delle (Bild 16)  
Tür hinten rechts hat eine Delle (Bild 18, 19)

Bild 16 : Kotflügel vorne links hat eine Delle

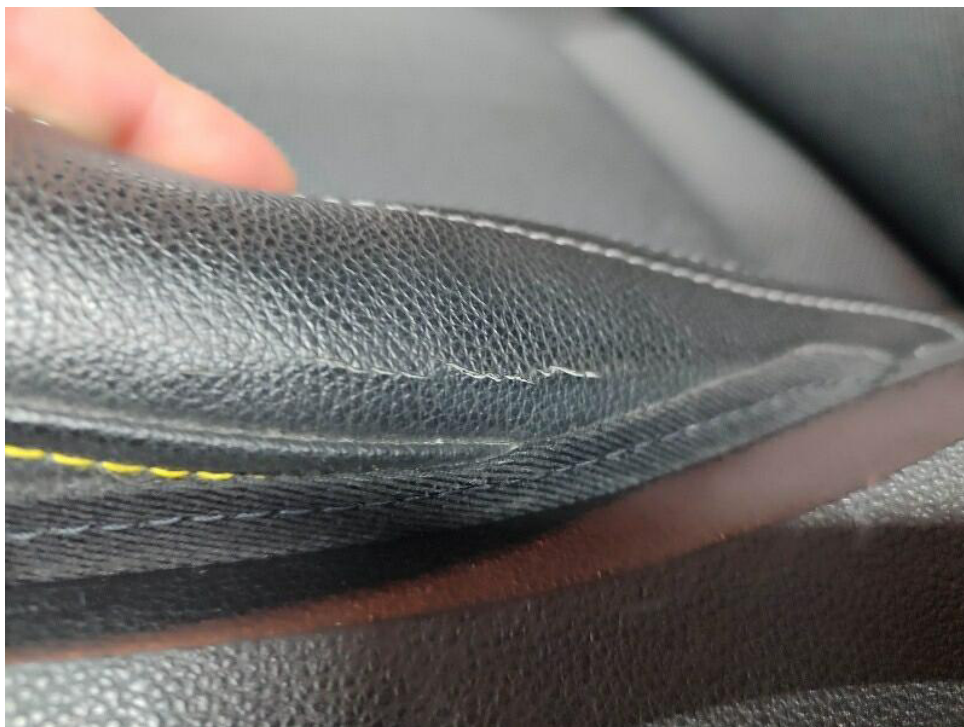
Bild 17 : Sitzbezug vorne links ist verkratzt

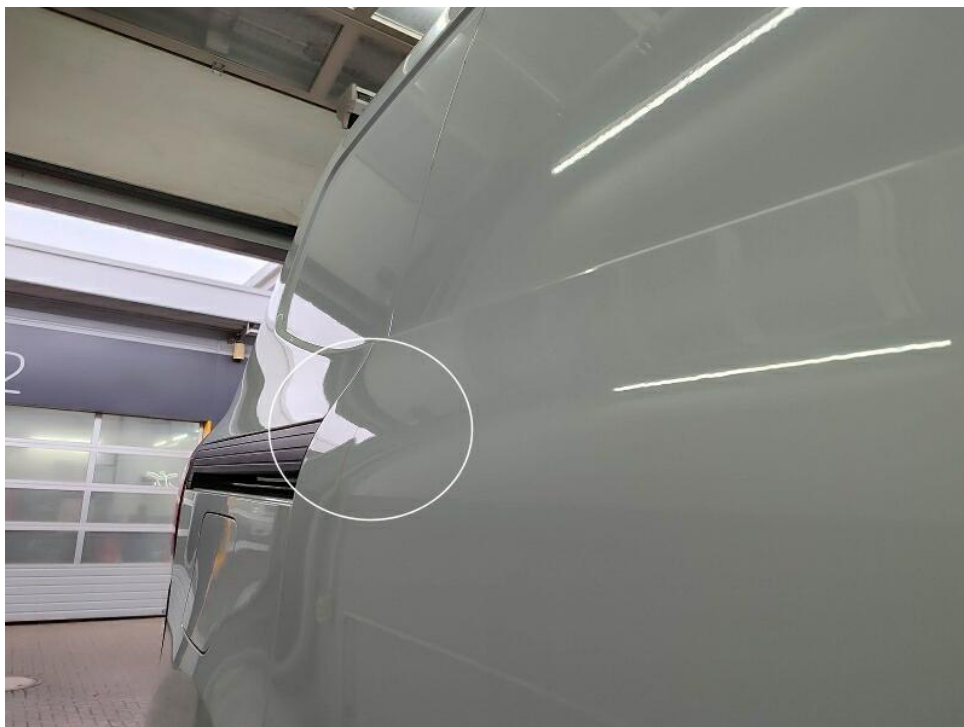
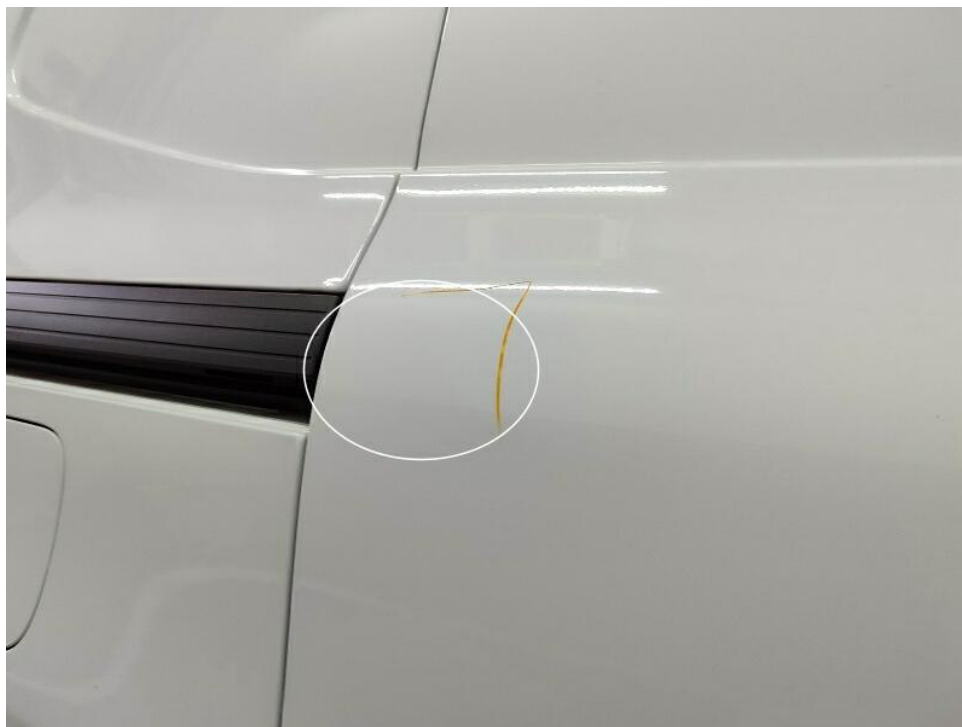
Bild 18 : Tür hinten rechts hat eine Delle

Bild 19 : Tür hinten rechts hat eine Delle
