# MOBILITY CONCEPT

LVV Nr 467259  
Hersteller Mercedes-Benz  
Model C-Class  
Variante Avantgarde Line C 200 D MHEV  
Listenpreis 48.945,00  
VIN W1KAH0DB3SF170805  
Erstzulassungsdatum 1.11.2024  
Kennzeichen K CC1662

# Zustandsbericht / Minderwertgutachten

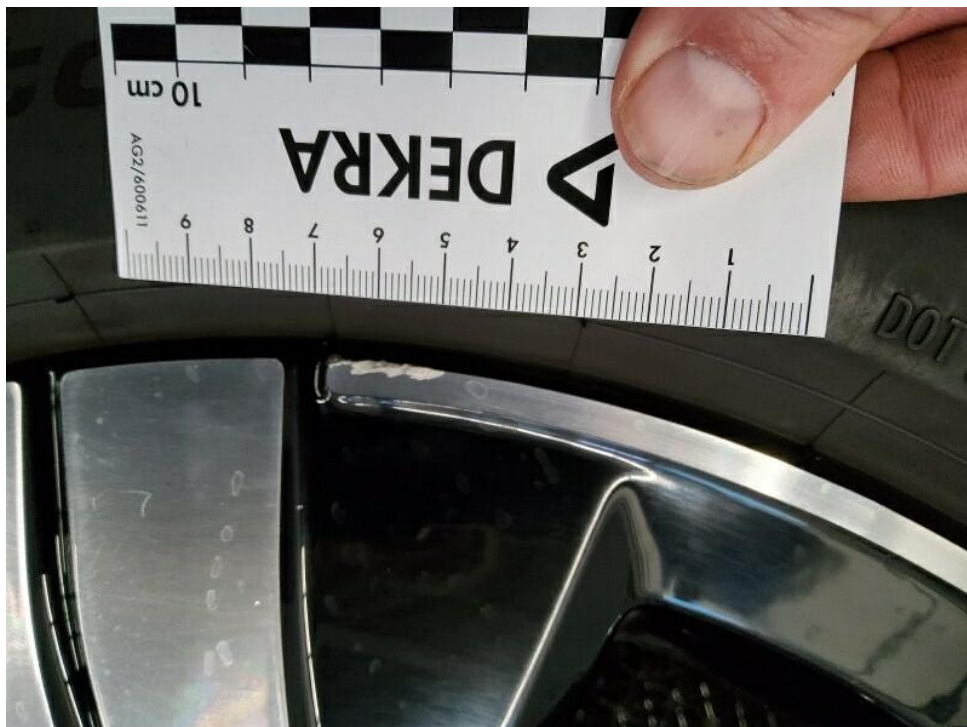
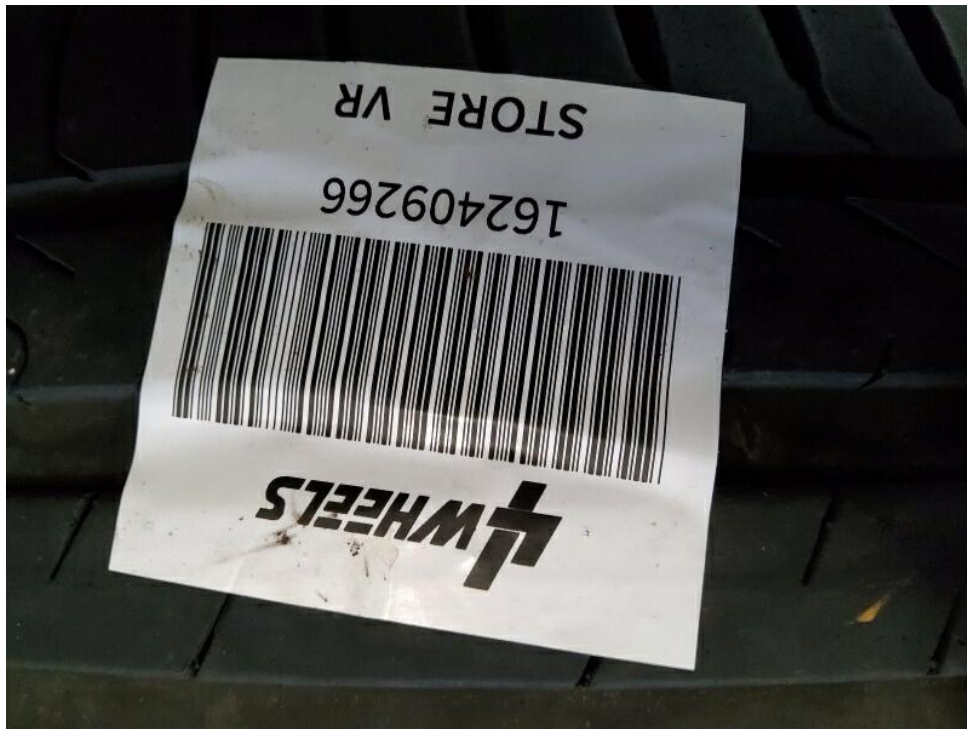
Bild 14 : Glanzgedrehte Felge Sommerrad vorne rechts Verschrammung mit leichtem Materialabrieb

Bild 15 : Glanzgedrehte Felge Sommerrad vorne rechts Verschrammung mit leichtem Materialabrieb

1. Glanzgedrehte Felge Sommerrad vorne  
rechts Verschrammung mit leichtem  
Materialabrieb, erneuern (Bild 14, 15)

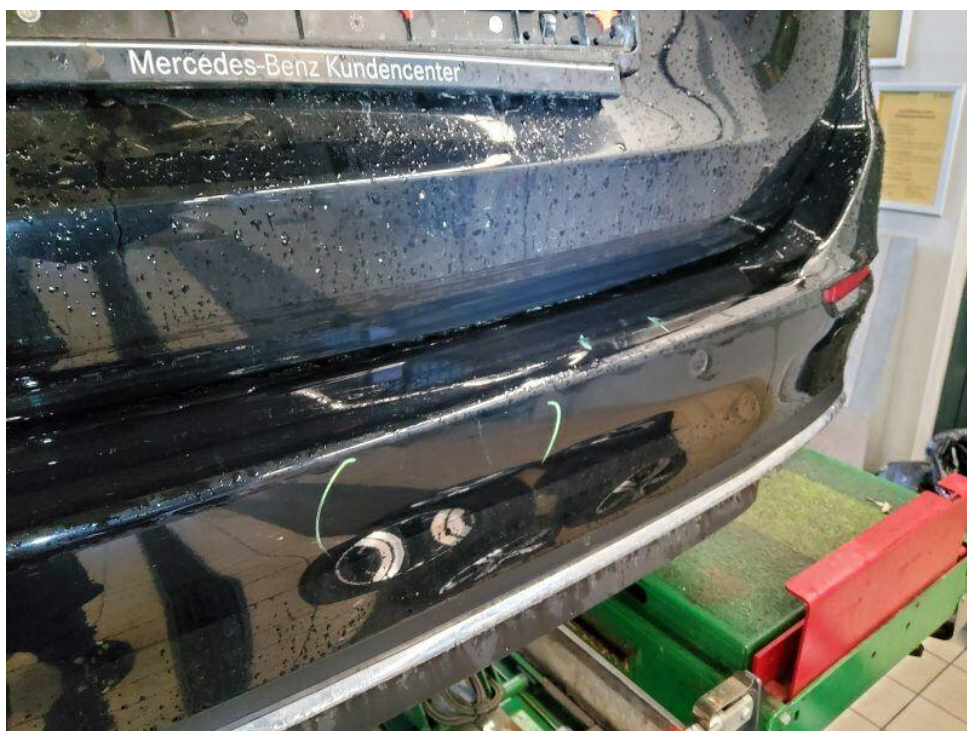
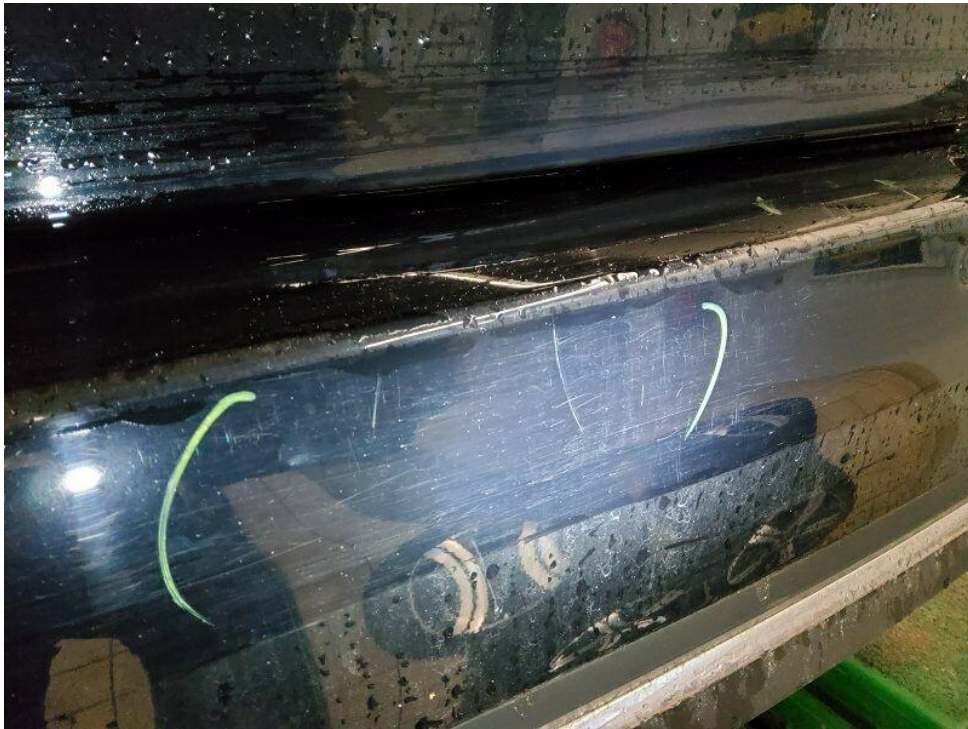
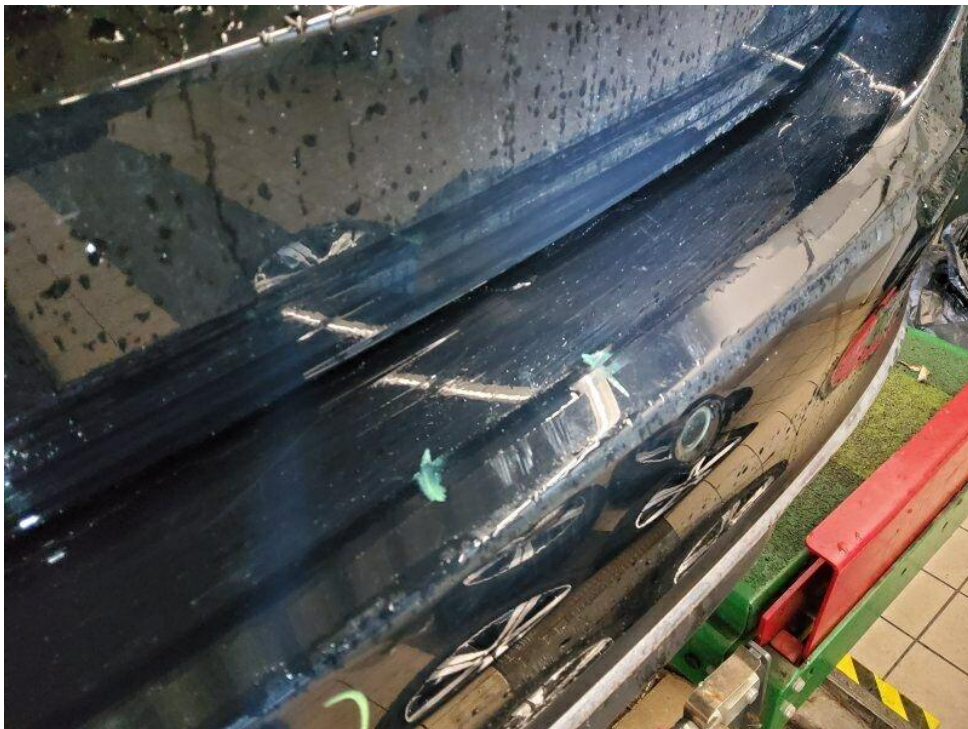
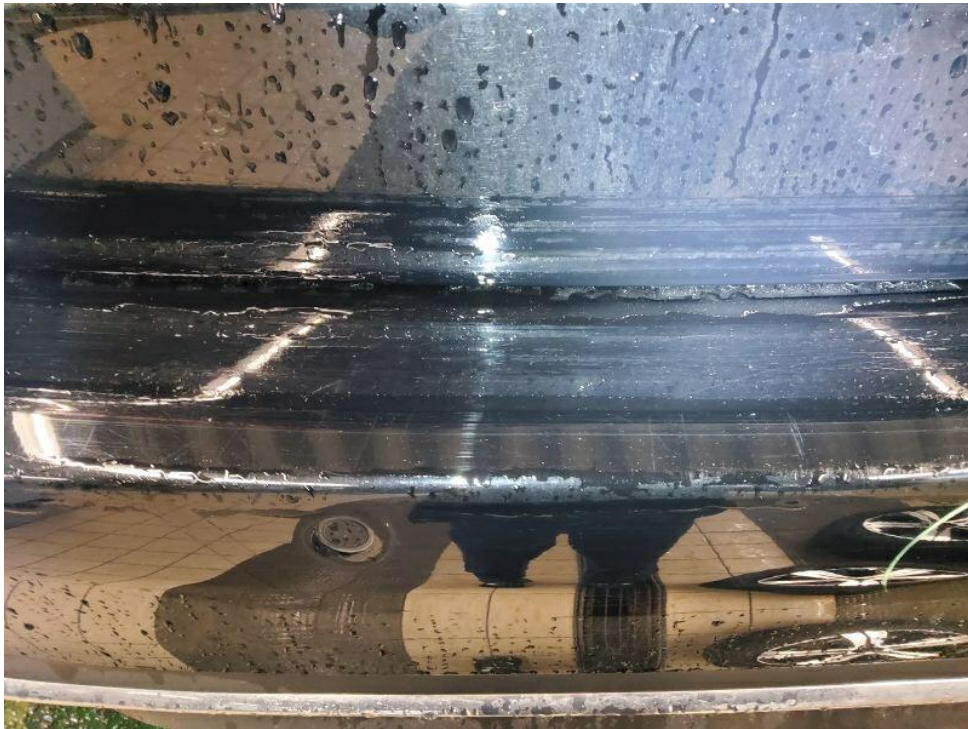
Bild 16 : Heckstoßfängerverkleidung / Ladekante mehrere oberflächige Kratzer

Bild 17 : Heckstoßfängerverkleidung / Ladekante mehrere oberflächige Kratzer

Bild 18 : Heckstoßfängerverkleidung / Ladekante mehrere oberflächige Kratzer

Bild 19 : Heckstoßfängerverkleidung / Ladekante mehrere oberflächige Kratzer

Heckstoßfängerverkleidung / Ladekante  
mehrere oberflächige Kratzer, polieren (Bild  
16, 17, 18, 19)  
Schwellerverkleidung hinten rechts kleinere  
Kratzer, polieren (Bild 21, 22, 23)  
Seitenwand / Kniestück hinten rechts  
oberflächiger Kratzer, polieren (Bild 20)  
Fahrzeugfront mit laufleistungsbedingter  
Steinschlagbelastung  
Fahrzeuginnenraum mit nutzungsbedingter  
Gebrauchsspuren  
Frontscheibe kleine Abplatzungen

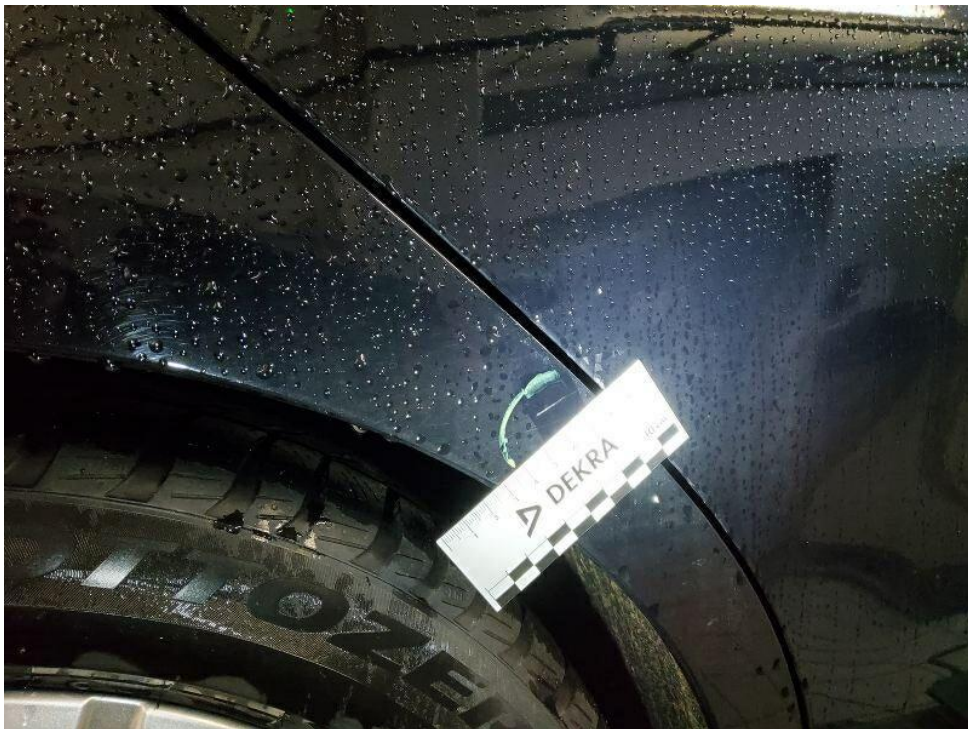
Bild 20 : Seitenwand / Kniestück hinten rechts oberflächiger Kratzer

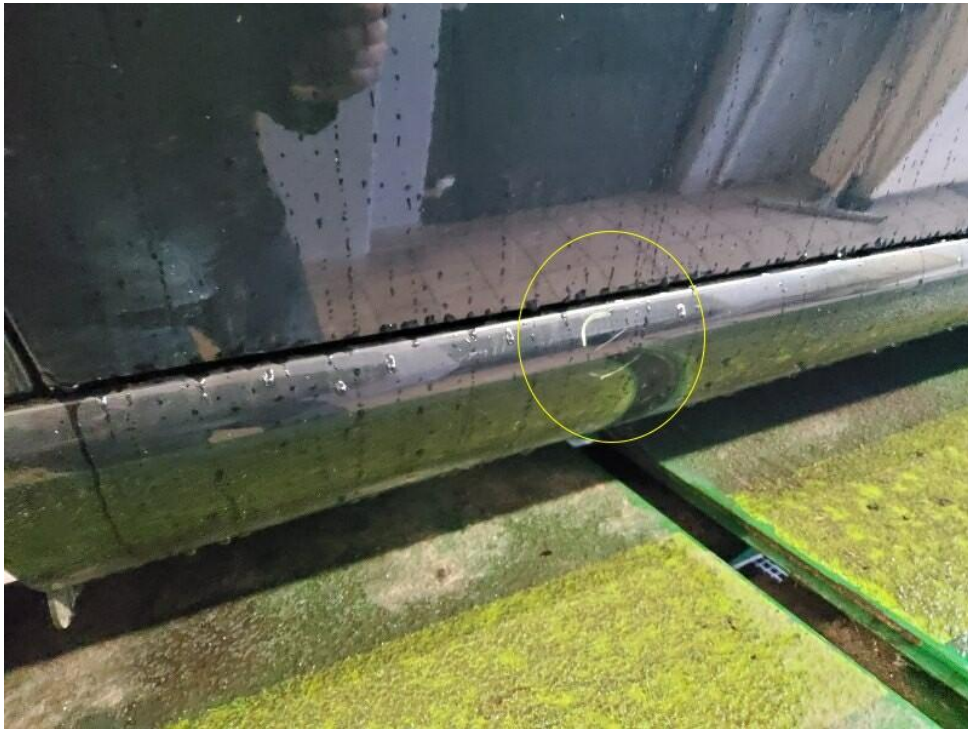
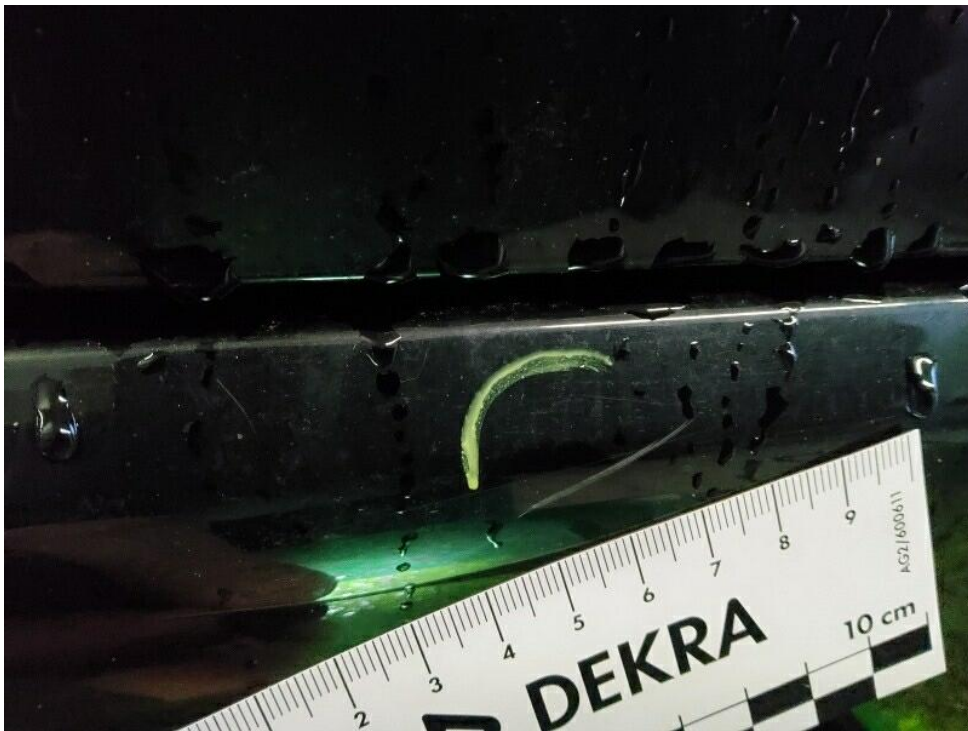
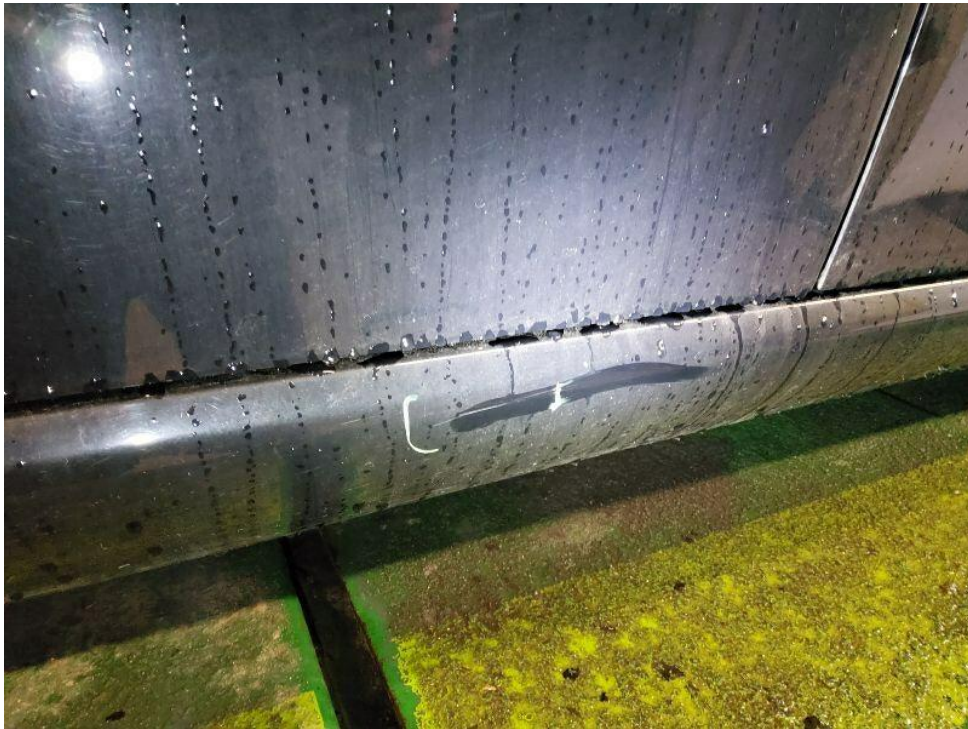
Bild 21 : Schwellerverkleidung hinten rechts kleinere Kratzer

Bild 22 : Schwellerverkleidung hinten rechts kleinere Kratzer

Bild 23 : Schwellerverkleidung hinten rechts kleinere Kratzer
