Fahrzeugbeschreibung

Fahrzeug: PEUGEOT 5008 PureTech 180 EAT8 GT Sports Utility Vehicle 5-türig 1598 ccm 181 PS / 133 KW bleifrei 8-Gang Automatik

Zustandsbericht

Besichtigungsdatum: 12.06.2026
Protokollnummer: 45906621
Anlieferungsdatum: 12.06.2026

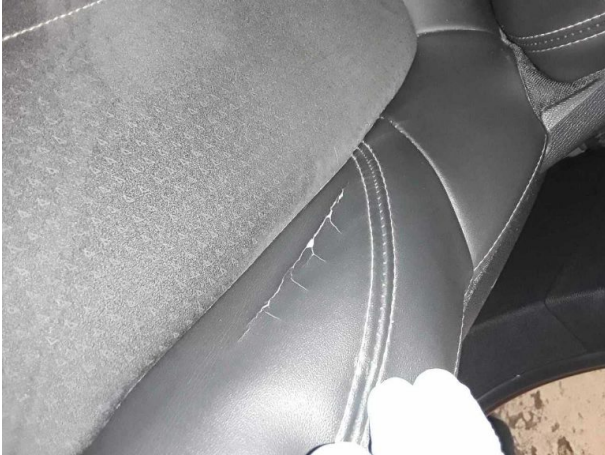
Beschädigung #1: Sitz vorn: Sitzbezug links - porös / rissig - Wertminderung

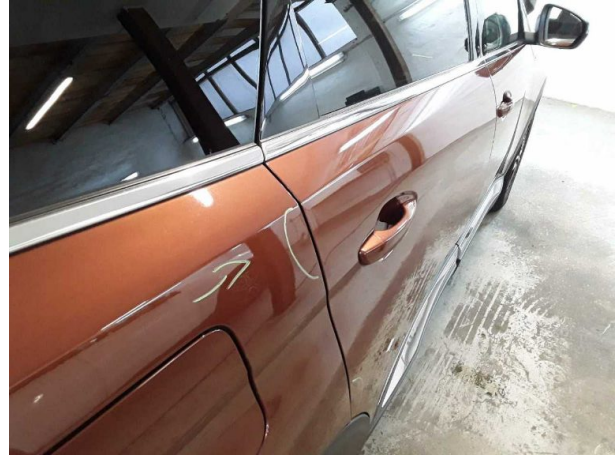
Beschädigung #2: Seitenwand rechts: Seitenwand - Delle(n) - sanft instandsetzen

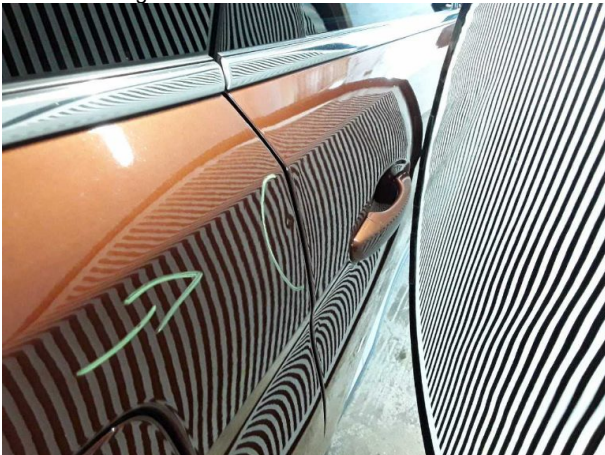
Beschädigung #2: Seitenwand rechts: Seitenwand - Delle(n) - sanft instandsetzen

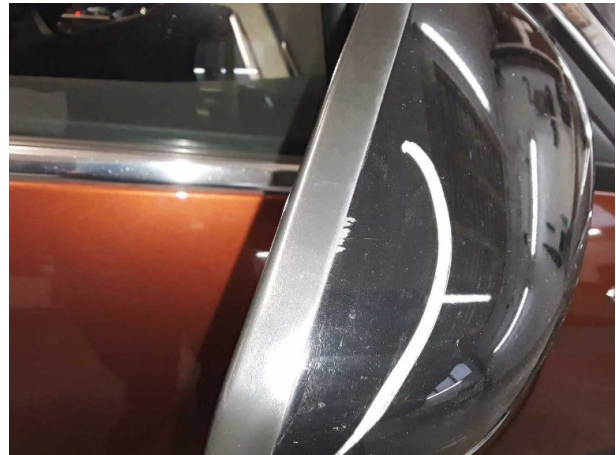
Beschädigung #3: Außenspiegel rechts: Abdeckkappe - verkratzt / verschürft - Smart Repair

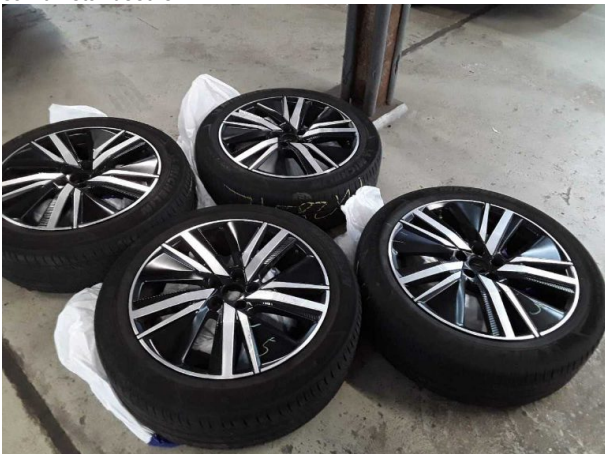
Beschädigung #4: 2.Radsatz: 2 Leichtmetallfelgen - verkratzt / verschürft - Wertminderung

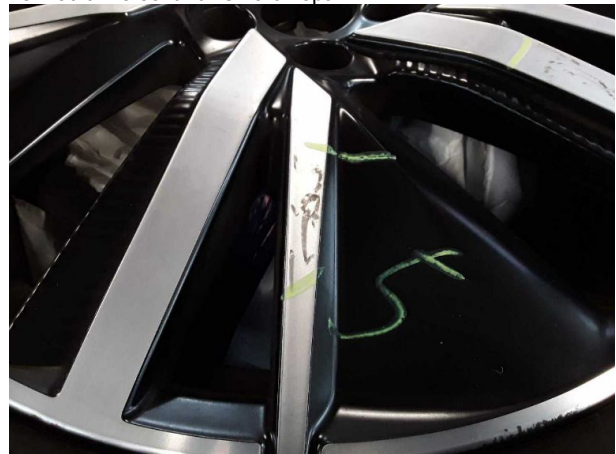
Beschädigung #4: 2.Radsatz: 2 Leichtmetallfelgen - verkratzt / verschürft - Wertminderung

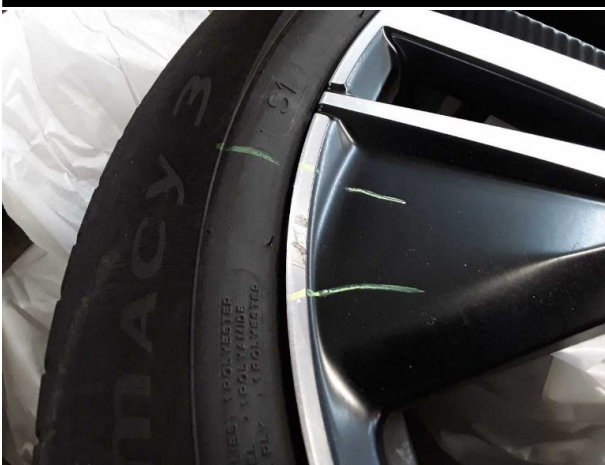
Beschädigung #4: 2.Radsatz: 2 Leichtmetallfelgen - verkratzt / verschürft - Wertminderung

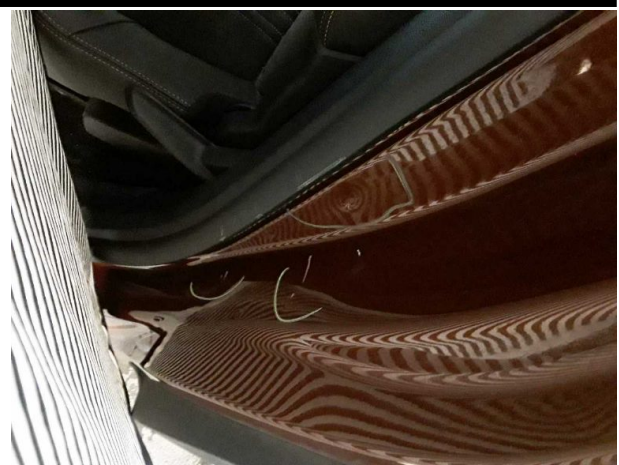
Beschädigung #5: Seitenwand links: Einstieg - Delle / Lackschaden - instandsetzen und lackieren

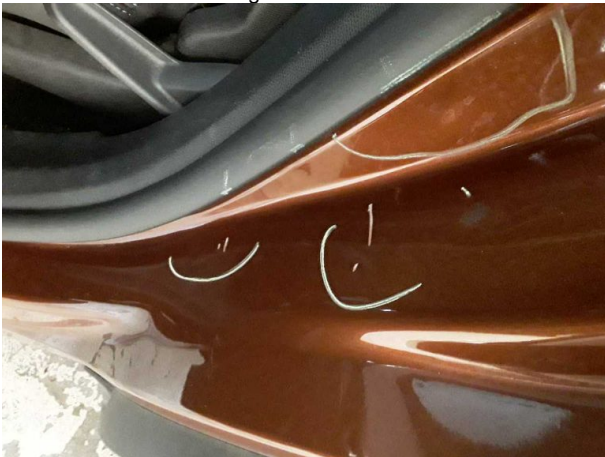
Beschädigung #5: Seitenwand links: Einstieg - Delle / Lackschaden - instandsetzen und lackieren

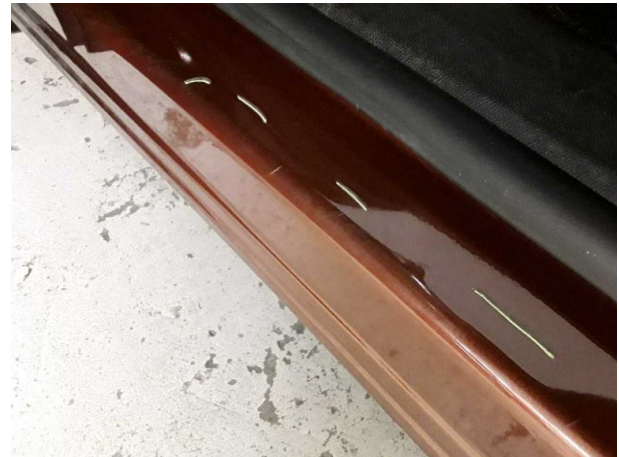
Beschädigung #5: Seitenwand links: Einstieg - Delle / Lackschaden - instandsetzen und lackieren

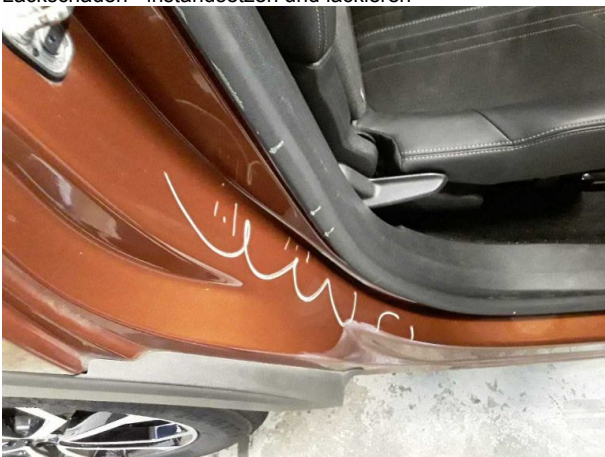
Beschädigung #6: Seitenwand rechts: Einstieg - Delle / Lackschaden - instandsetzen und lackieren

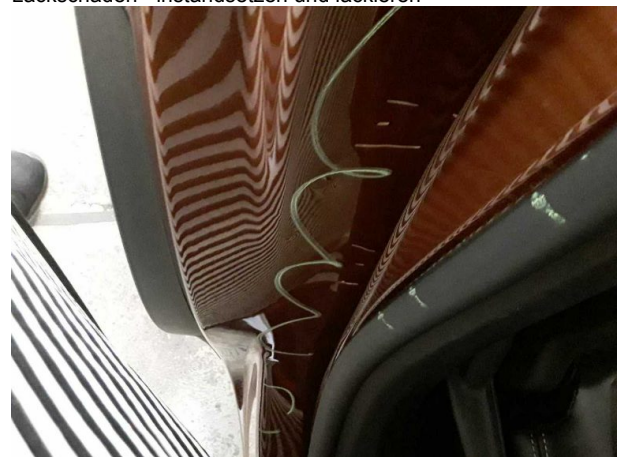
Beschädigung #6: Seitenwand rechts: Einstieg - Delle / Lackschaden - instandsetzen und lackieren

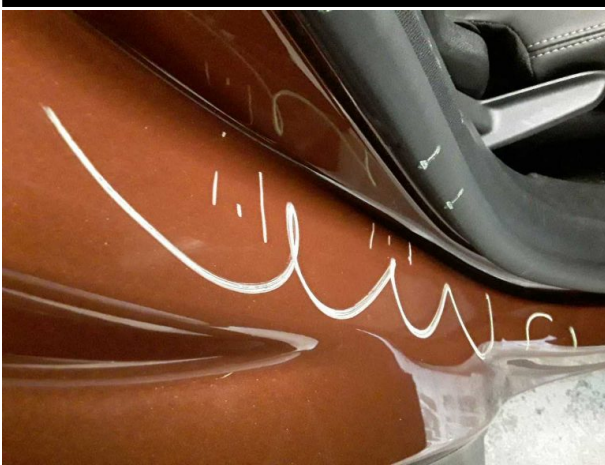
Beschädigung #6: Seitenwand rechts: Einstieg - Delle / Lackschaden - instandsetzen und lackieren

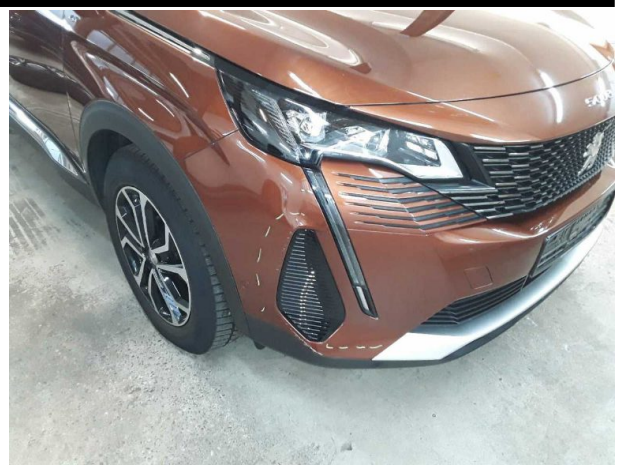
Beschädigung #7: Stossfänger vorn: Stossfänger vorn - verkratzt / verschürft - instandsetzen und lackieren

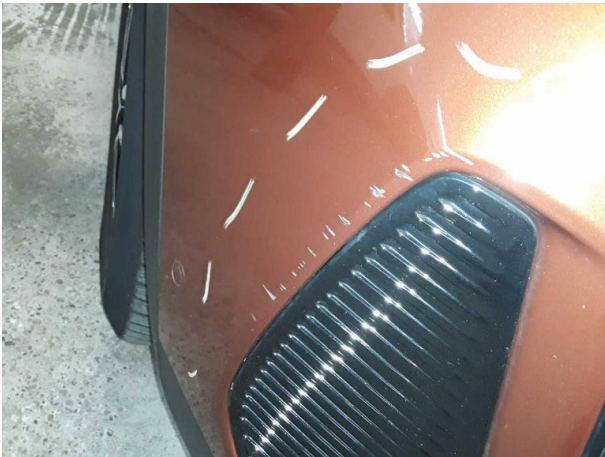
Beschädigung #7: Stossfänger vorn: Stossfänger vorn - verkratzt / verschürft - instandsetzen und lackieren

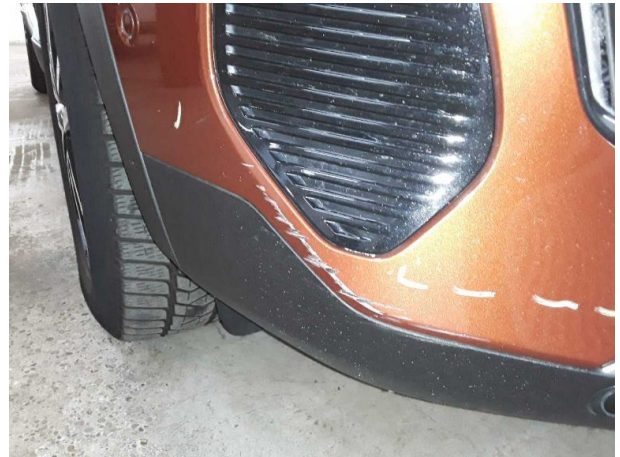
Beschädigung #7: Stossfänger vorn: Stossfänger vorn - verkratzt / verschürft - instandsetzen und lackieren

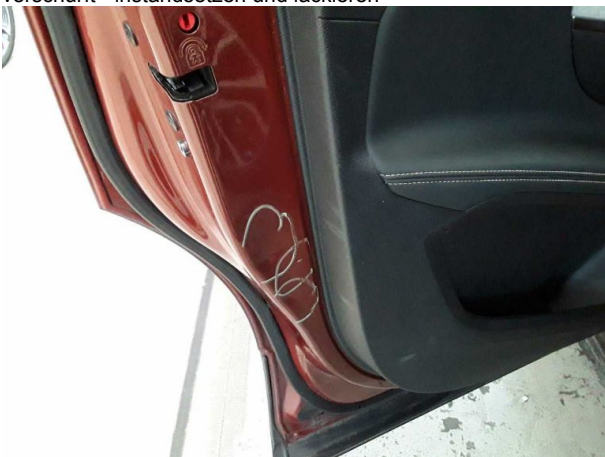
Beschädigung #8: Tür hinten links: Tür - Delle(n) - instandsetzen und lackieren

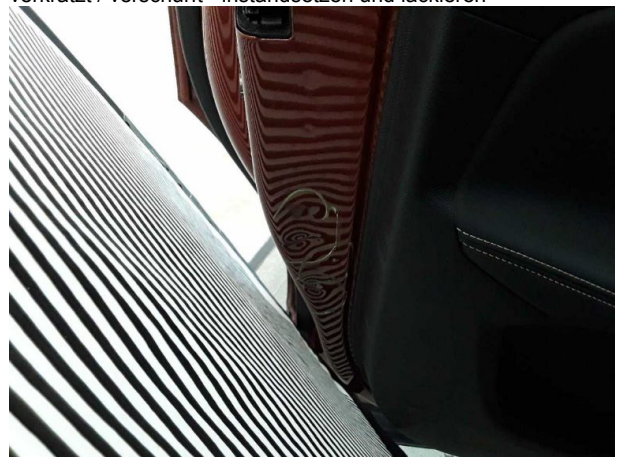
Beschädigung #8: Tür hinten links: Tür - Delle(n) - instandsetzen und lackieren

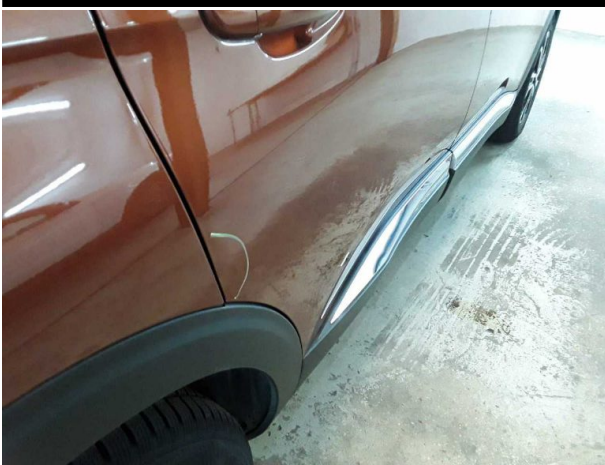
Beschädigung #9: Tür hinten rechts: Tür - Delle / Lackschaden - instandsetzen und lackieren

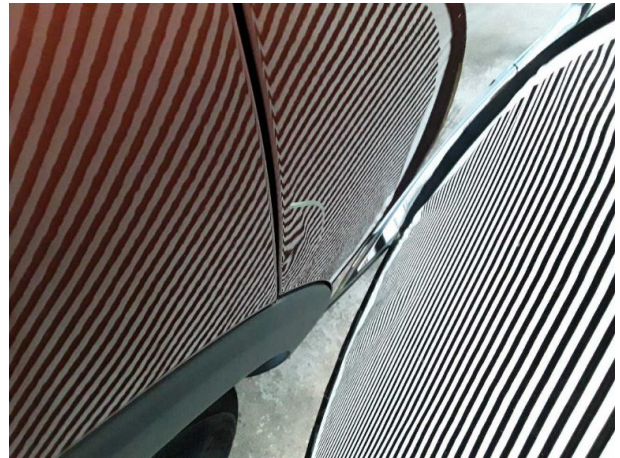
Beschädigung #9: Tür hinten rechts: Tür - Delle / Lackschad... - instandsetzen und lackieren

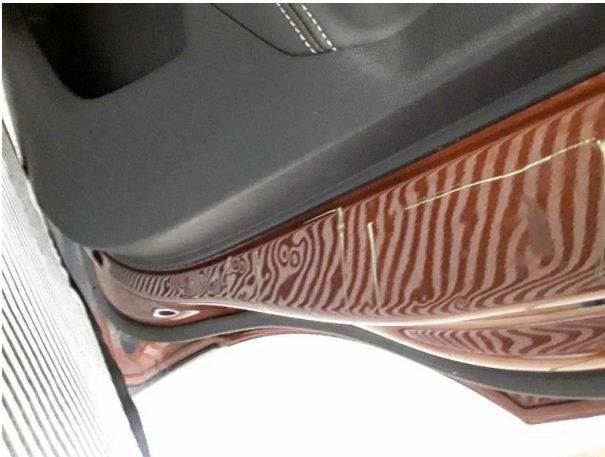
Beschädigung #9: Tür hinten rechts: Tür - Delle / Lackschaden - instandsetzen und lackieren

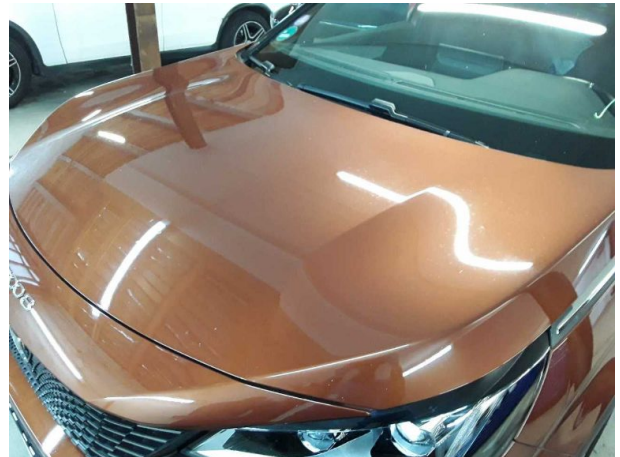
Beschädigung #10: Motorhaube: Motorhaube - verkratzt / verschürft - instandsetzen und lackieren

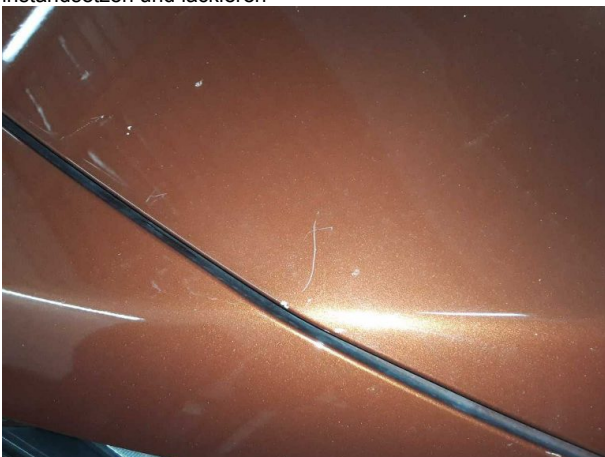
Beschädigung #10: Motorhaube: Motorhaube - verkratzt / verschürft - instandsetzen und lackieren

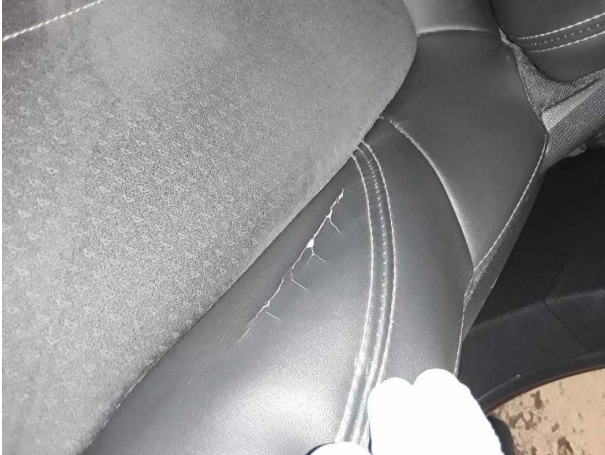
Damage #1: Seat - front: Seat cover - left side - Porous / cracked - Loss in value

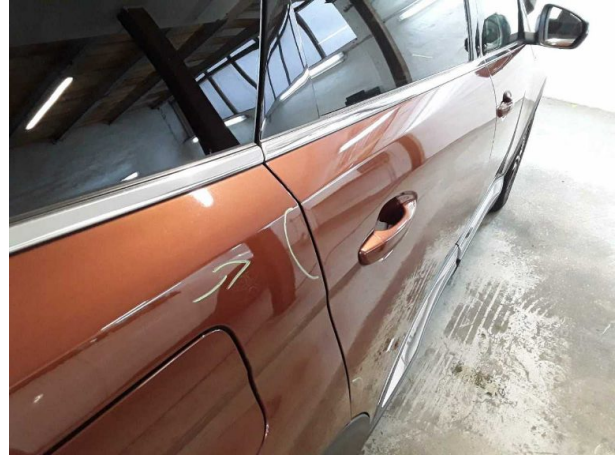
Damage #2: Side panel - rear right side: Side panel - dent(s) - Smooth repair work

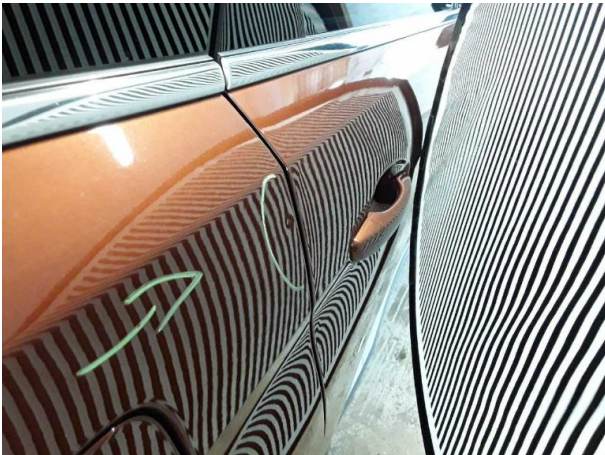
Damage #2: Side panel - rear right side: Side panel - dent(s) - Smooth repair work

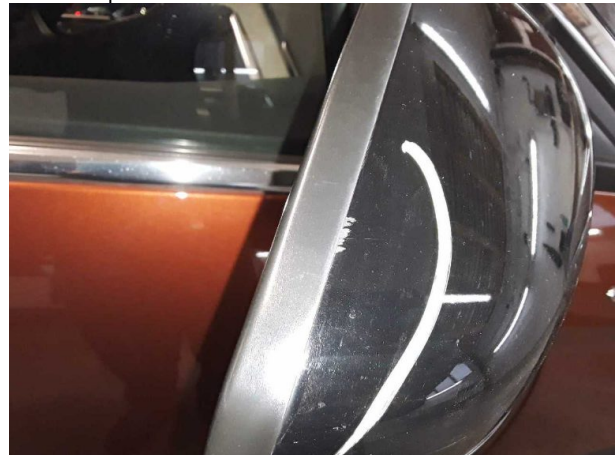
Damage #3: Wing mirror - right side: Cap - Scratched - Smart repair

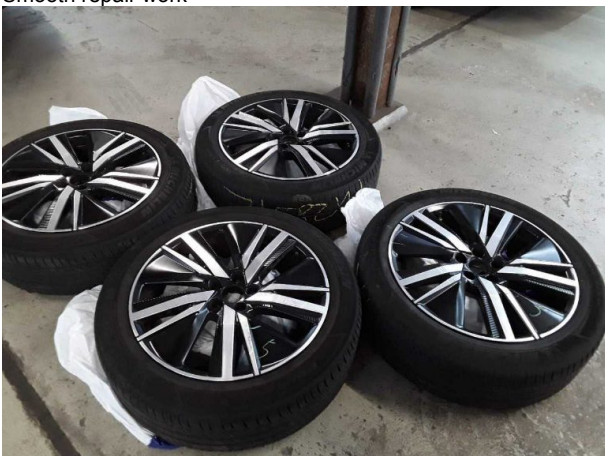
Damage #4: 2nd wheel set: 2 alloy rims - Scratched - Loss in value

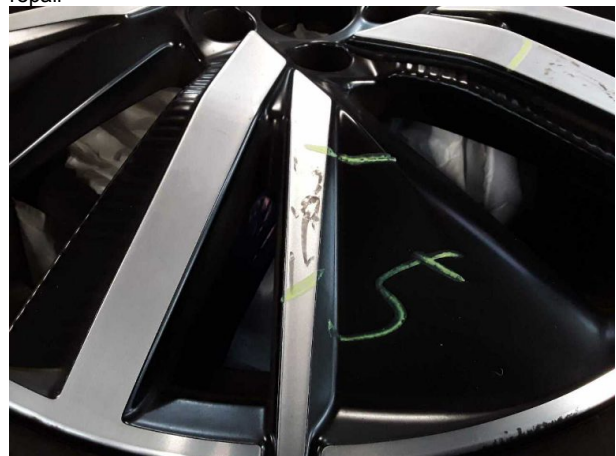
Damage #4: 2nd wheel set: 2 alloy rims - Scratched - Loss in value

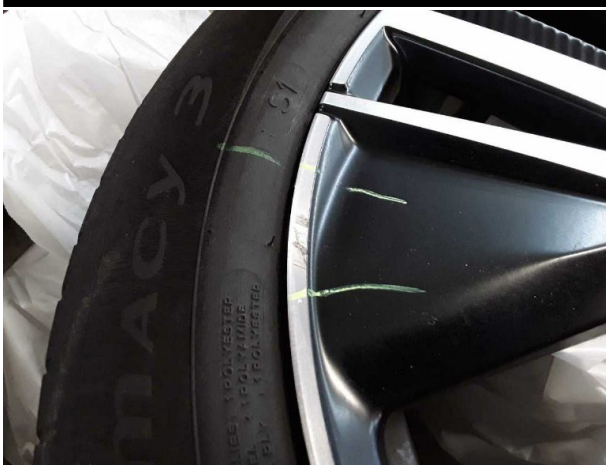
Damage #4: 2nd wheel set: 2 alloy rims - Scratched - Loss in value

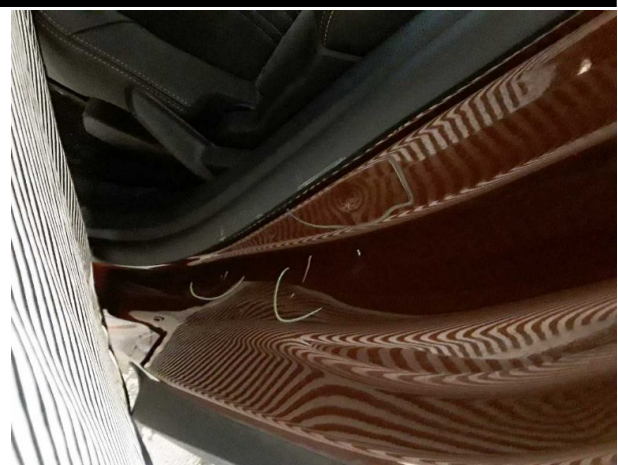
Damage #5: Side panel - rear left side: Sill - Dent / paintcoat damage - Repair and paint

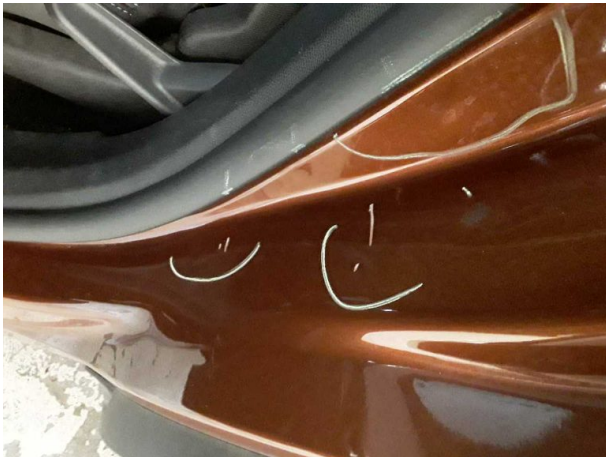
Damage #5: Side panel - rear left side: Sill - Dent / paintcoat damage - Repair and paint

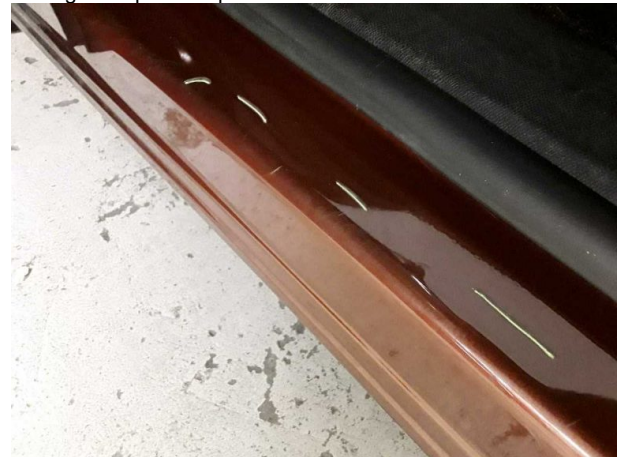
Damage #5: Side panel - rear left side: Sill - Dent / paintcoat damage - Repair and paint

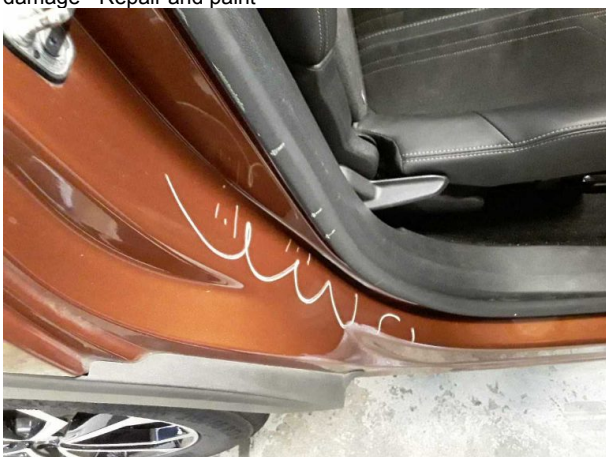
Damage #6: Side panel - rear right side: Sill - Dent / paintcoat damage - Repair and paint

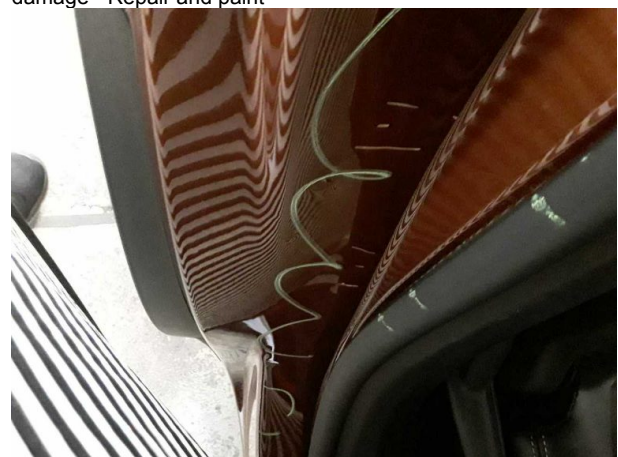
Damage #6: Side panel - rear right side: Sill - Dent / paintcoat damage - Repair and paint

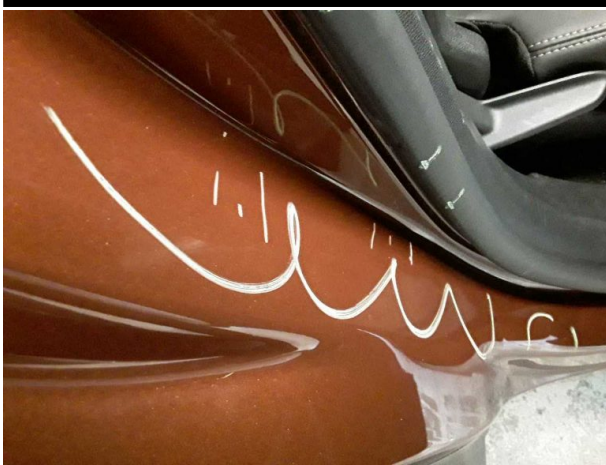
Damage #6: Side panel - rear right side: Sill - Dent / paintcoat damage - Repair and paint

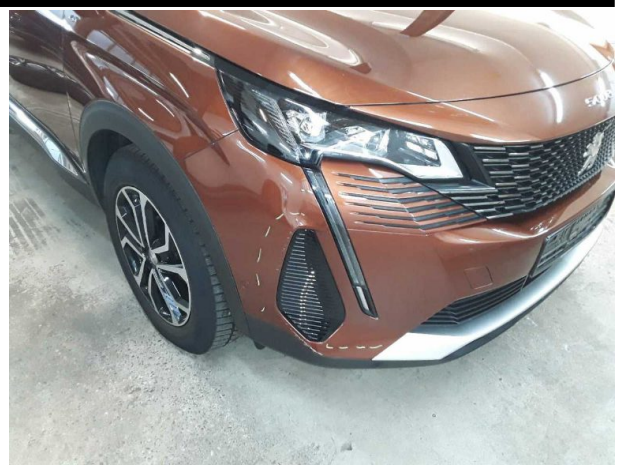
Damage #7: Front bumper: Front bumper - Scratched - Repair and paint

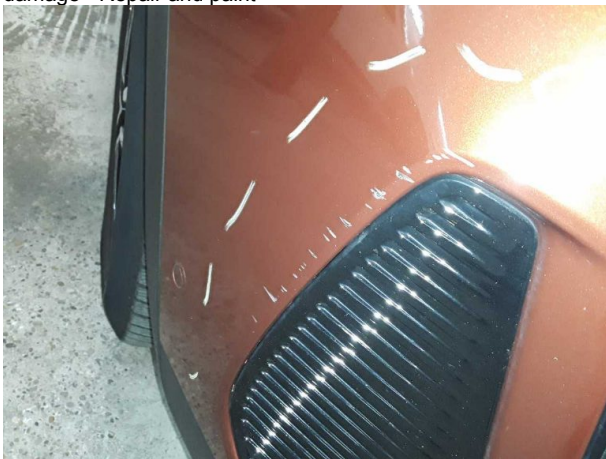
Damage #7: Front bumper: Front bumper - Scratched - Repair and paint

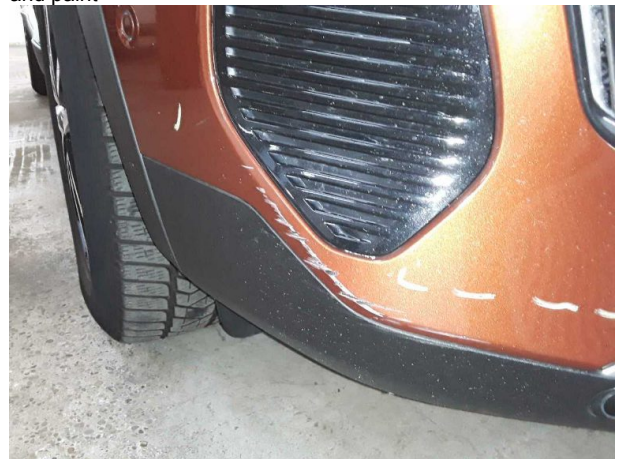
Damage #7: Front bumper: Front bumper - Scratched - Repair and paint

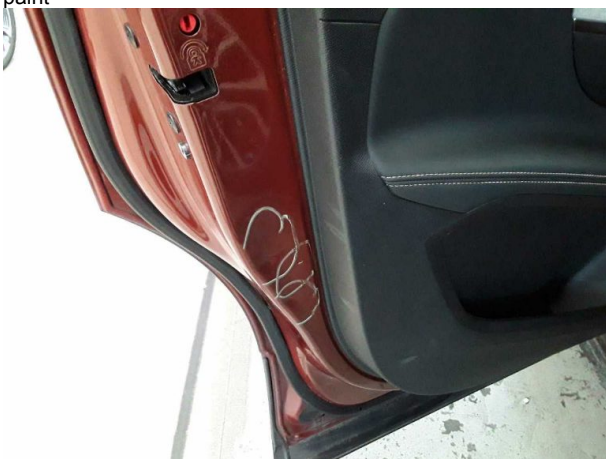
Damage #8: Door - rear left side: Door - dent(s) - Repair and paint

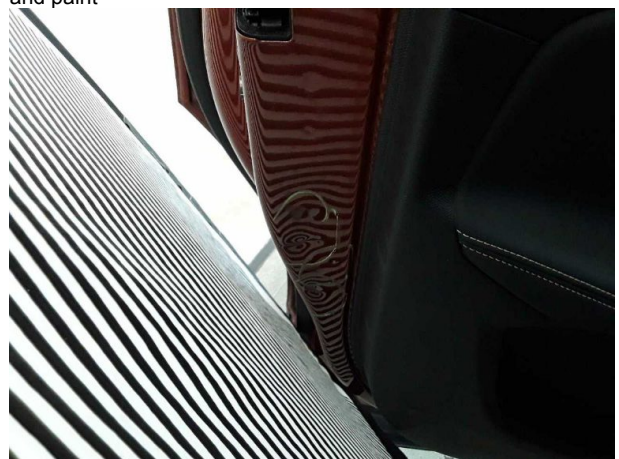
Damage #8: Door - rear left side: Door - dent(s) - Repair and paint

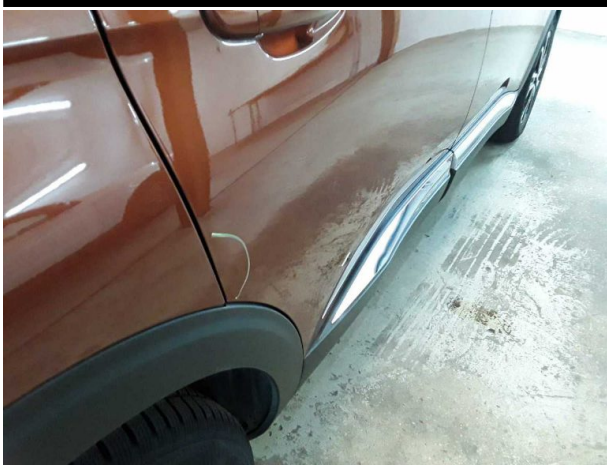
Damage #9: Door - rear right side: Door - Dent / paintcoat damage - Repair and paint

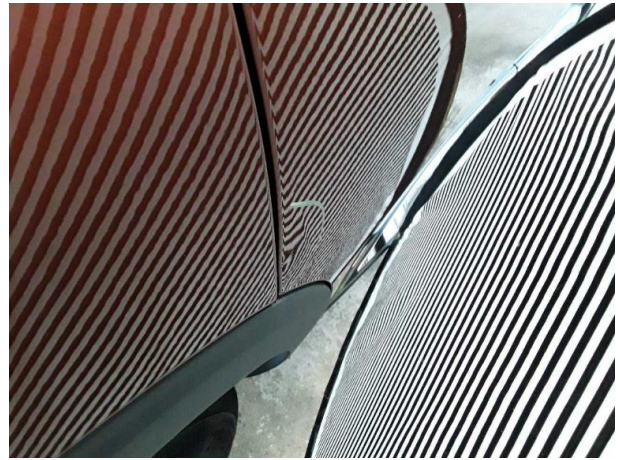
Damage #9: Door - rear right side: Door - Dent / paintcoat damage - Repair and paint

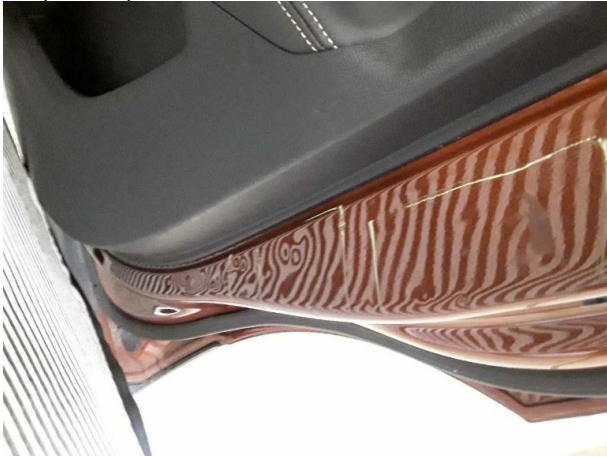
Damage #9: Door - rear right side: Door - Dent / paintcoat damage - Repair and paint

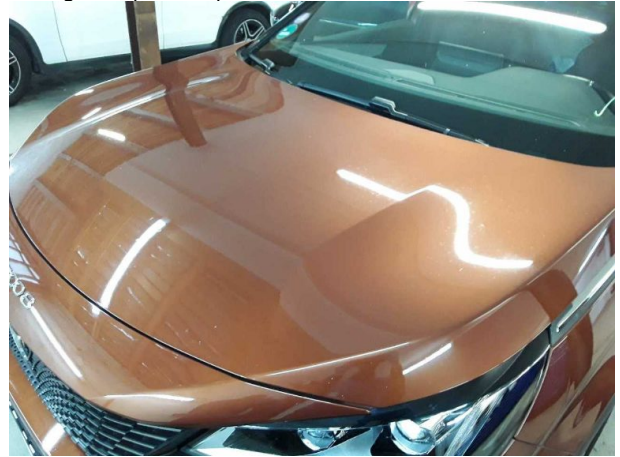
Damage #10: Bonnet: Bonnet - Scratched - Repair and paint

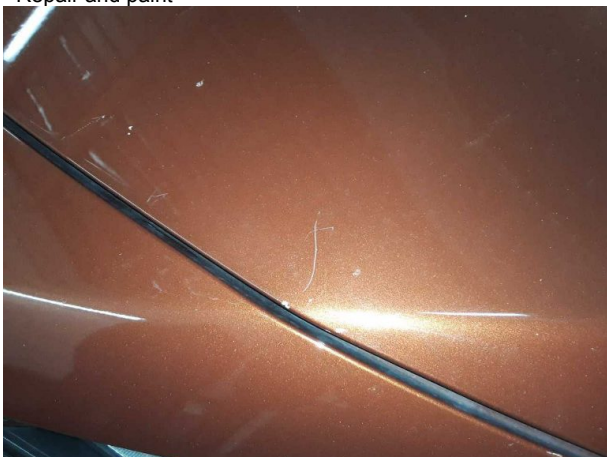
Damage #10: Bonnet: Bonnet - Scratched - Repair and paint
