## Zustandsbericht

| Berichtsnummer : | 0000000920472-DE613 | | |

#### Volkswagen Touran (5T1)(04.2015->) Comfortline BMT/Start-Stopp

| Fahrzeug-Ident.-Nr.: | WVGZZZ1TZNW005530 | Laufleistung abgelesen: | 126435 km |

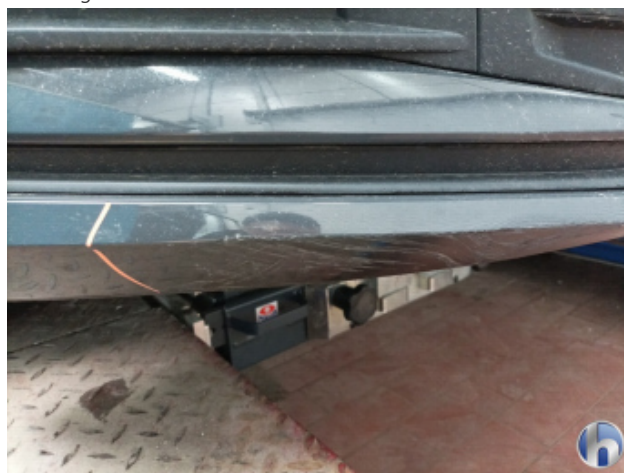
| | Bauteil | Schaden | Rep.-Art |
|---|---|---|---|
| 1. | Frontspoiler | Beschädigt | Erneuern |

1. Frontspoiler  
Beschädigt - Erneuern

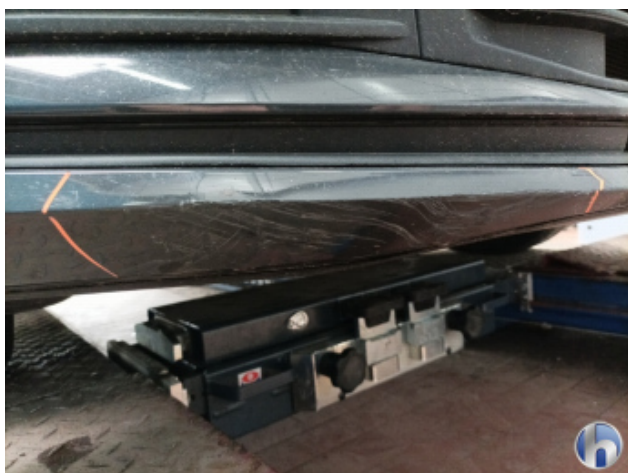
1. Frontspoiler  
Beschädigt - Erneuern

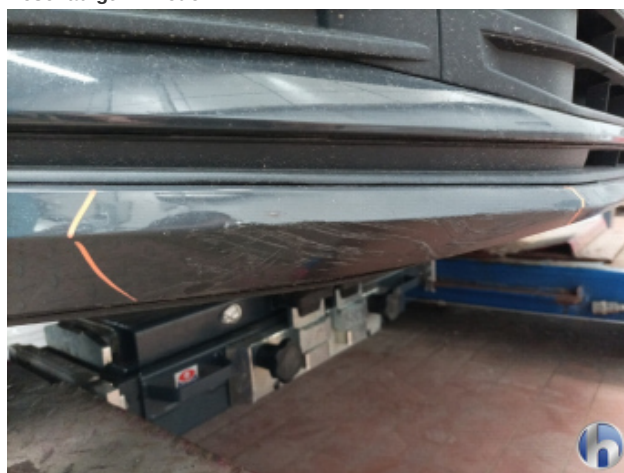
1. Frontspoiler  
Beschädigt - Erneuern

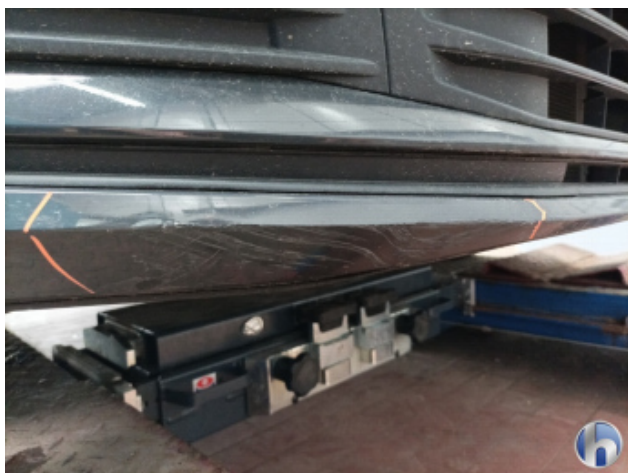
1. Frontspoiler  
**Beschädigt - Erneuern**

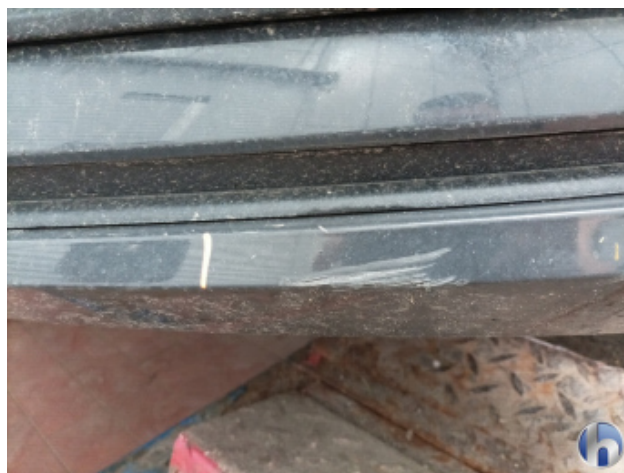
1. Frontspoiler  
**Beschädigt - Erneuern**

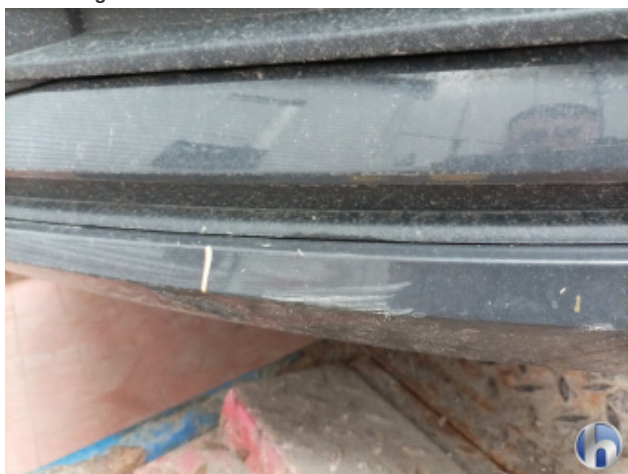
1. Frontspoiler  
**Beschädigt - Erneuern**

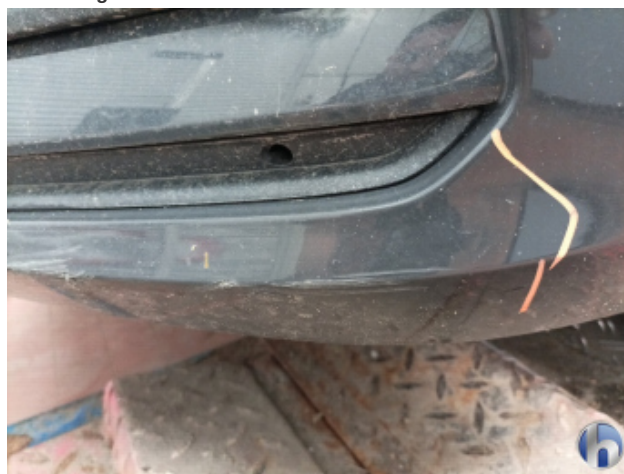
1. Frontspoiler  
**Beschädigt - Erneuern**

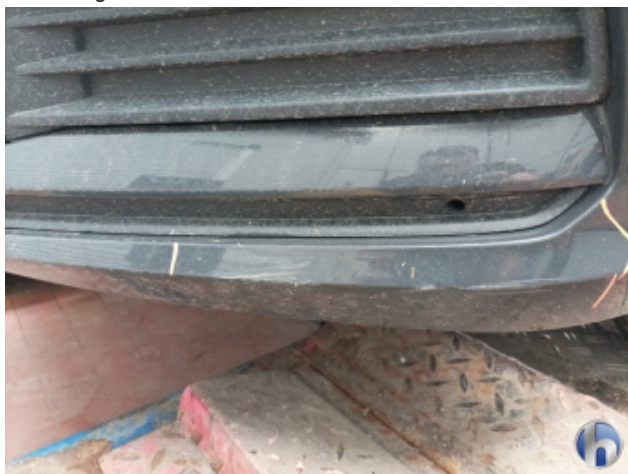
1. Frontspoiler  
**Beschädigt - Erneuern**

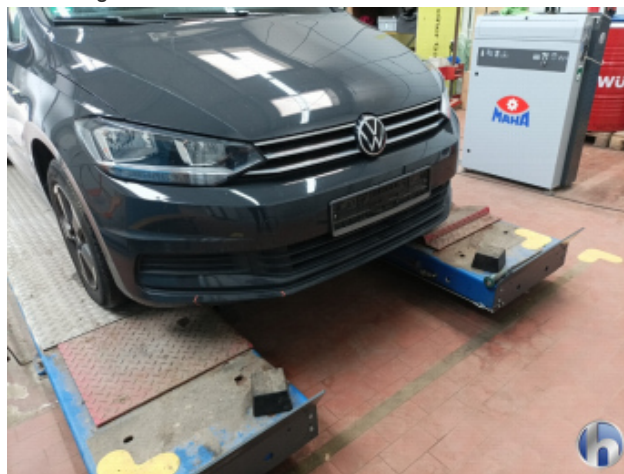
1. Frontspoiler  
**Beschädigt - Erneuern**

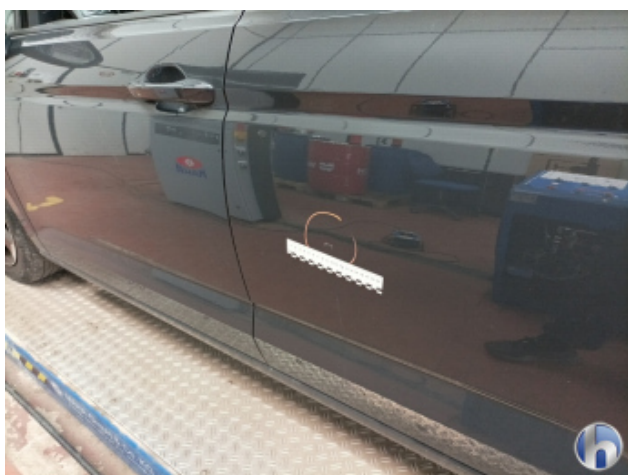
| | Bauteil | Schaden | Rep.-Art |
|---|---|---|---|
| 2. | Tür Hinten - Links | Kratzer | Smart Repair |

2. Tür Hinten - Links  
Kratzer - Smart Repair

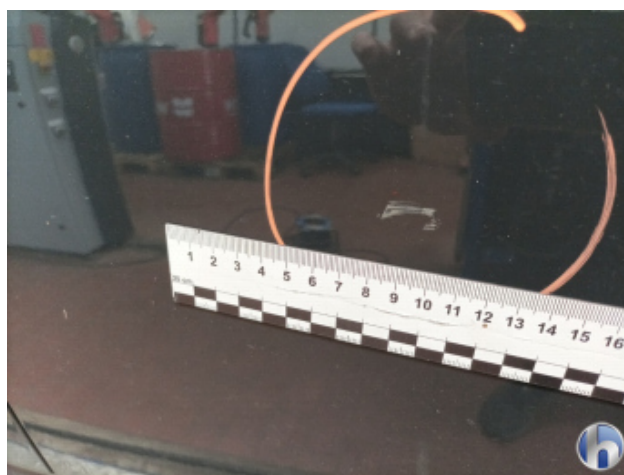
2. Tür Hinten - Links  
Kratzer - Smart Repair

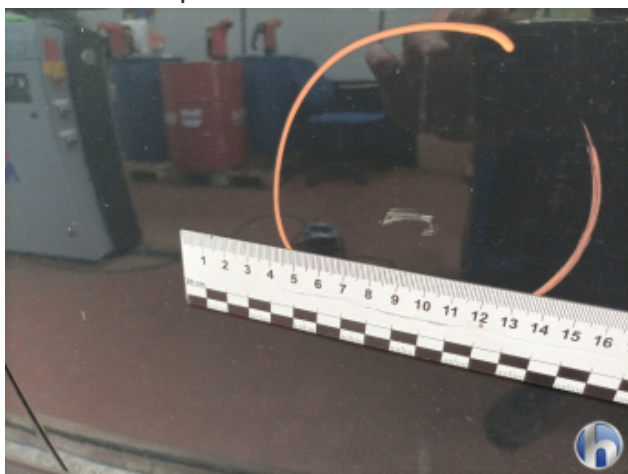
2. Tür Hinten - Links  
Kratzer - Smart Repair

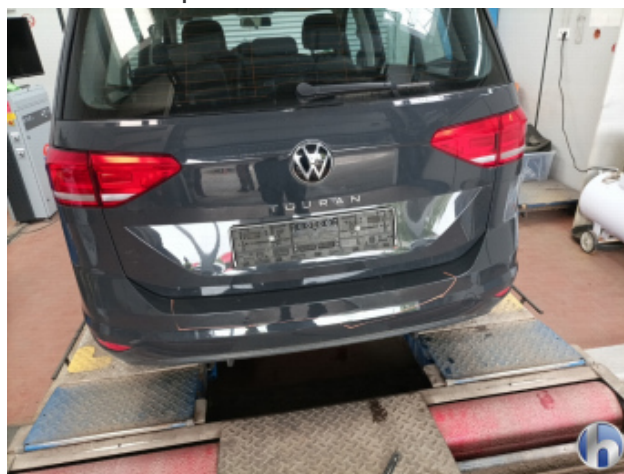
| | Bauteil | Schaden | Rep.-Art |
|---|---|---|---|
| 3. | Stoßfänger Hinten | Kratzer | Smart Repair |

3. Stoßfänger Hinten  
Kratzer - Smart Repair

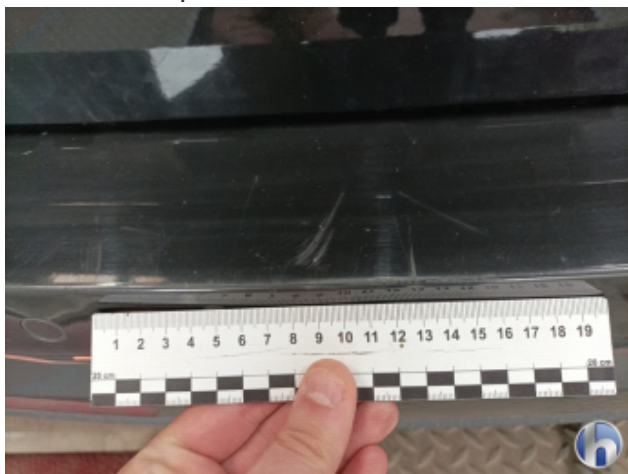
3. Stoßfänger Hinten  
Kratzer - Smart Repair

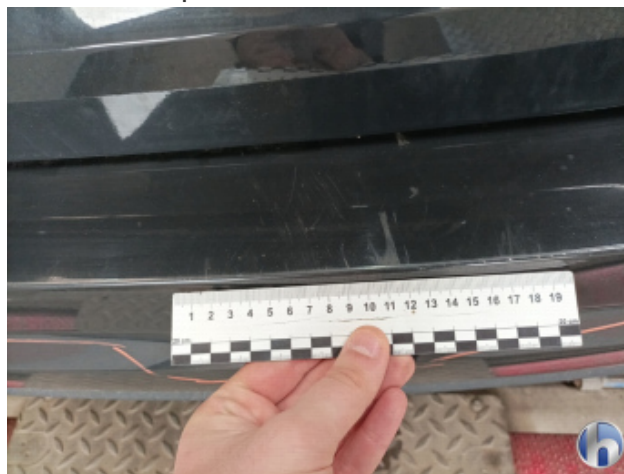
3. Stoßfänger Hinten  
Kratzer - Smart Repair

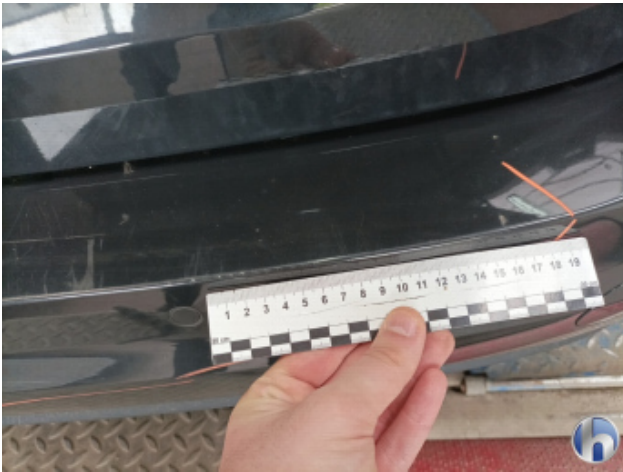
3. Stoßfänger Hinten  
Kratzer - Smart Repair

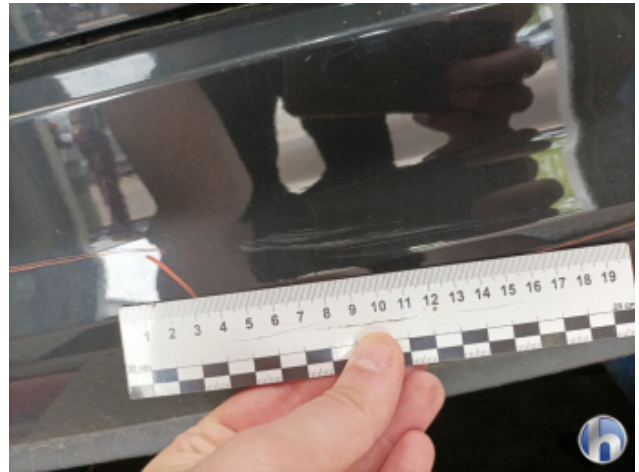
3. Stoßfänger Hinten  
Kratzer - Smart Repair

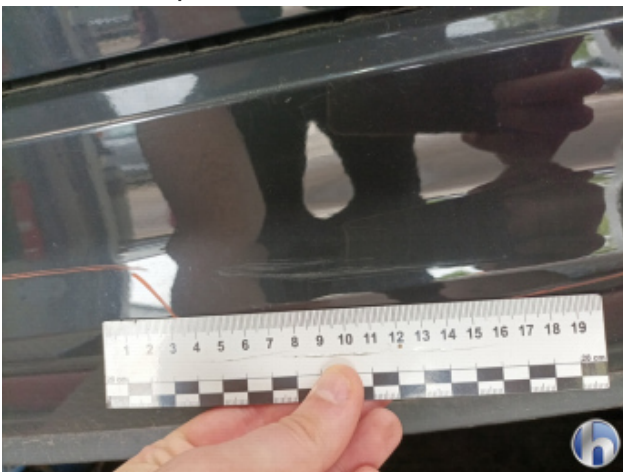
3. Stoßfänger Hinten  
Kratzer - Smart Repair

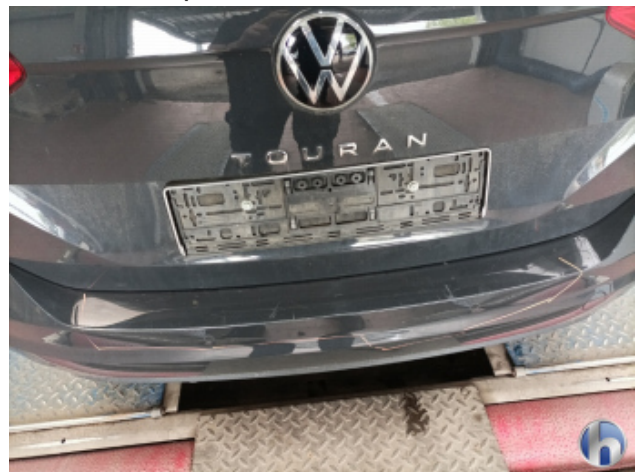
3. Stoßfänger Hinten  
Kratzer - Smart Repair

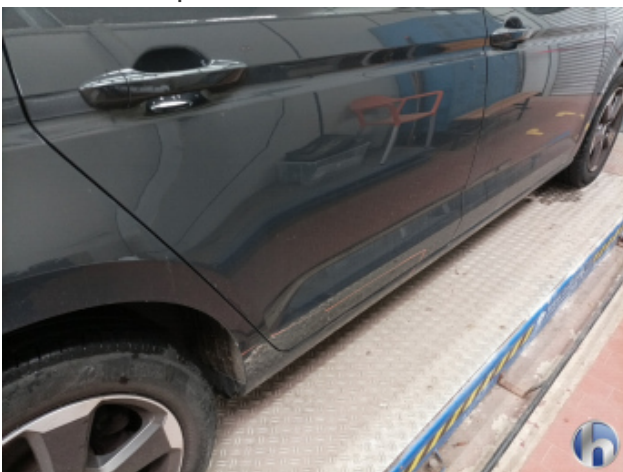
| | Bauteil | Schaden | Rep.-Art |
|---|---|---|---|
| 4. | Schweller - Rechts | Unfallschaden | Lackieren |

4. Schweller - Rechts  
Unfallschaden - Lackieren

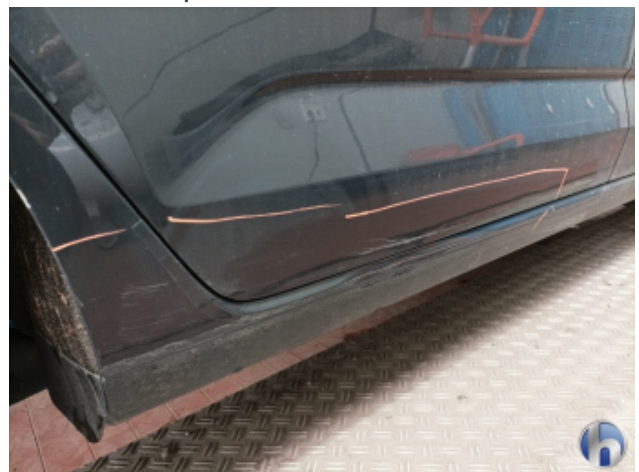
4. Schweller - Rechts  
Unfallschaden - Lackieren

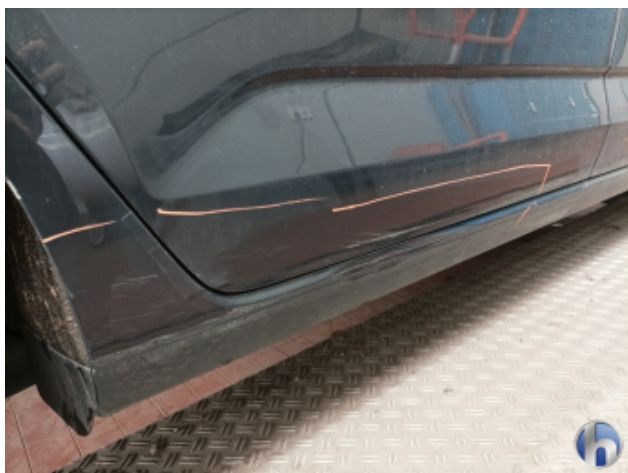
4. Schweller - Rechts  
Unfallschaden - Lackieren

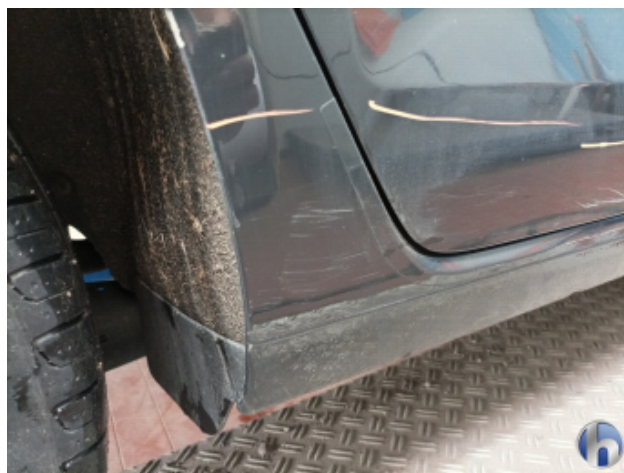
4. Schweller - Rechts  
Unfallschaden - Lackieren

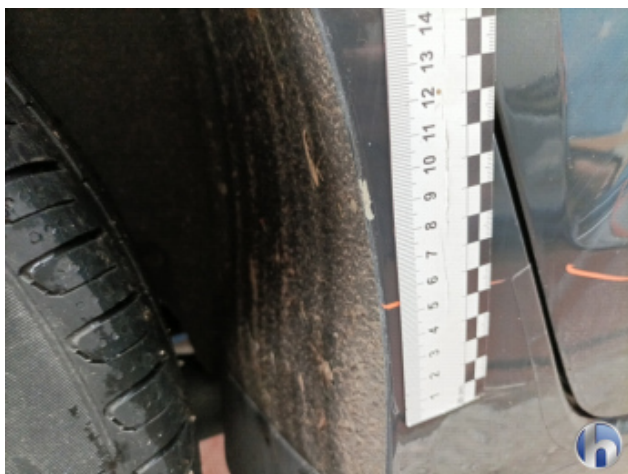
4. Schweller - Rechts  
Unfallschaden - Lackieren

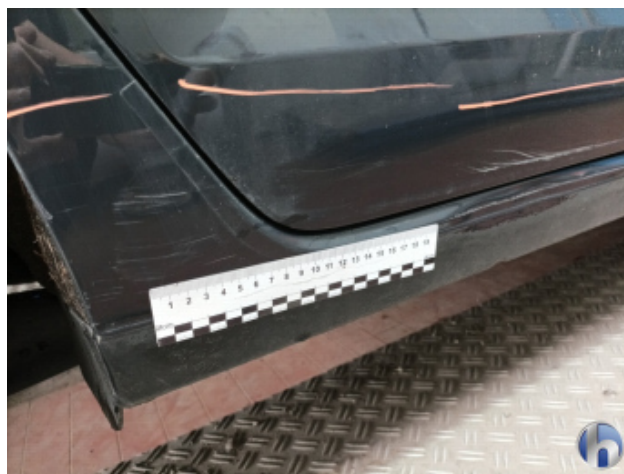
4. Schweller - Rechts  
Unfallschaden - Lackieren

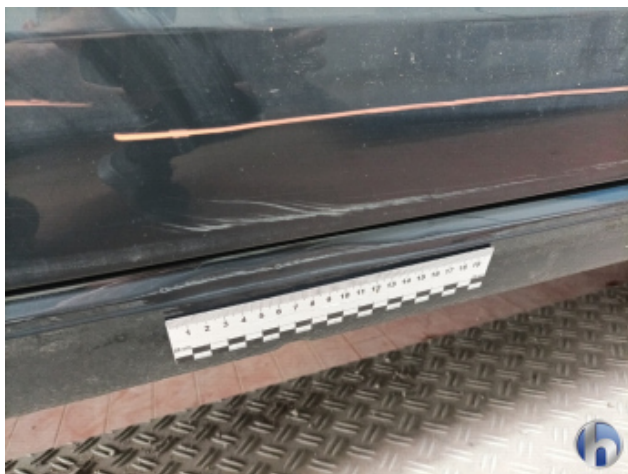
4. Schweller - Rechts  
Unfallschaden - Lackieren

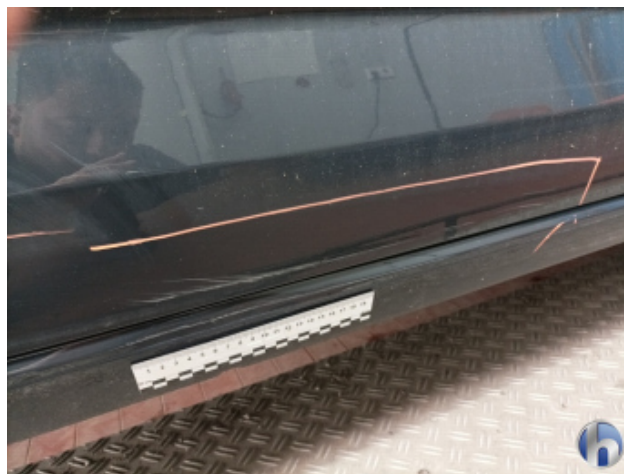
4. Schweller - Rechts  
Unfallschaden - Lackieren

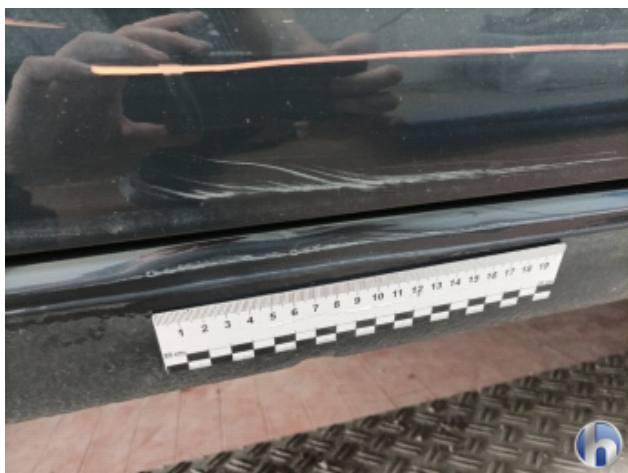
4. Schweller - Rechts  
Unfallschaden - Lackieren

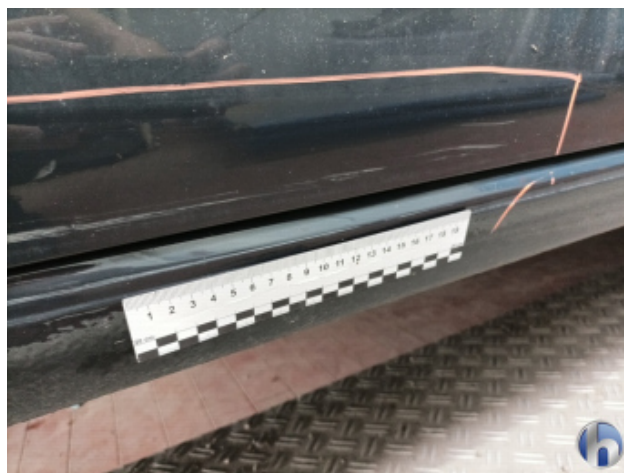
4. Schweller - Rechts  
Unfallschaden - Lackieren

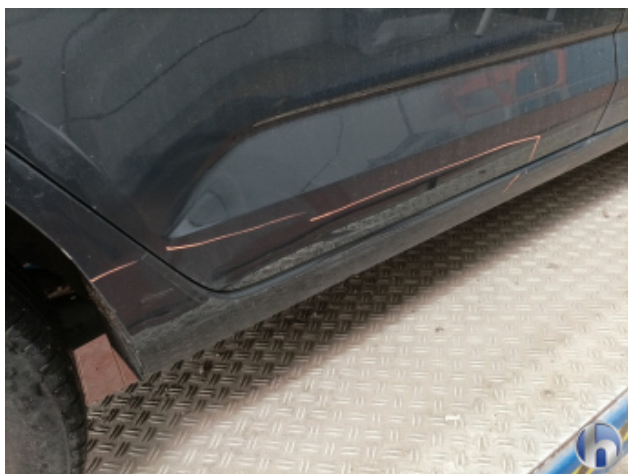
4. Schweller - Rechts  
Unfallschaden - Lackieren

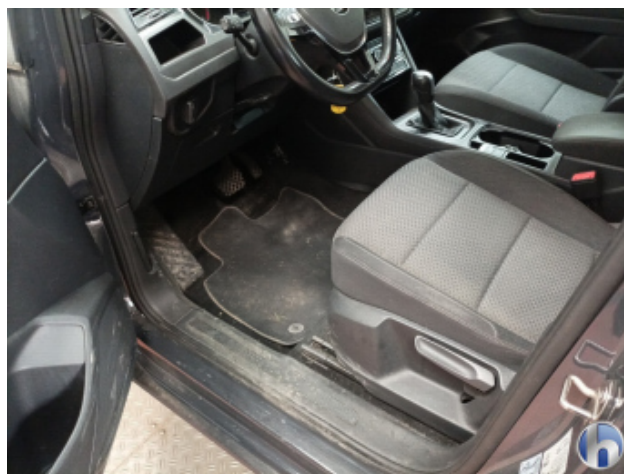
| | Bauteil | Schaden | Rep.-Art |
|---|---|---|---|
| 5. | Innenraum | Verschmutzt (stark) | Reinigen |

5. Innenraum  
Verschmutzt (stark) - Reinigen

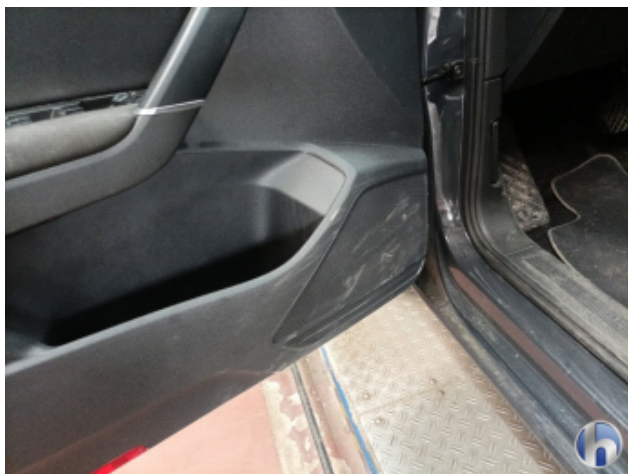
5. Innenraum  
Verschmutzt (stark) - Reinigen

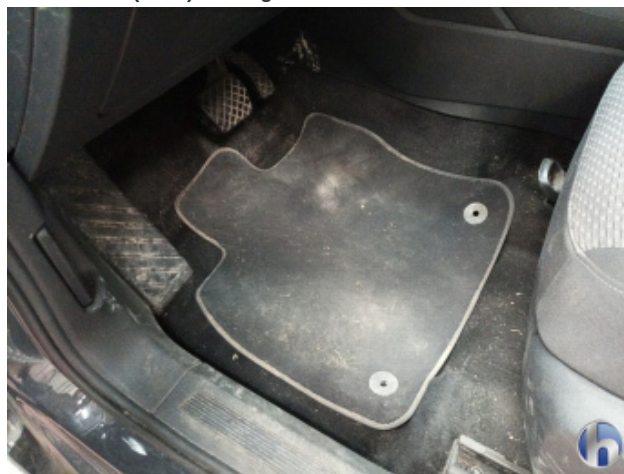
5. Innenraum  
Verschmutzt (stark) - Reinigen

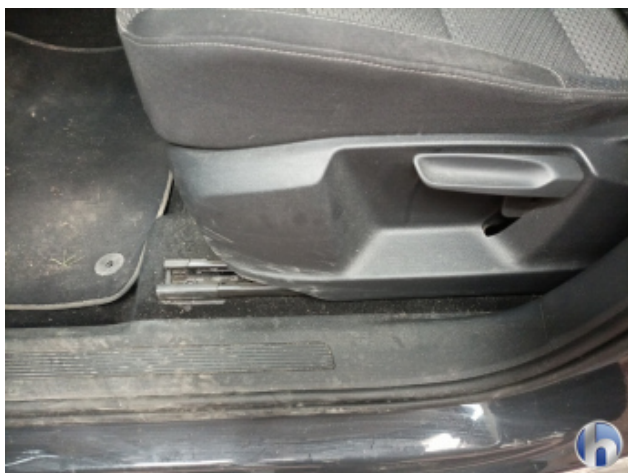
5. Innenraum  
Verschmutzt (stark) - Reinigen

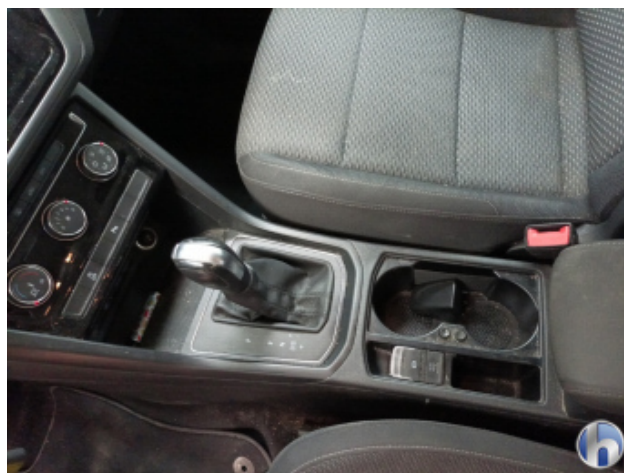
5. Innenraum  
Verschmutzt (stark) - Reinigen

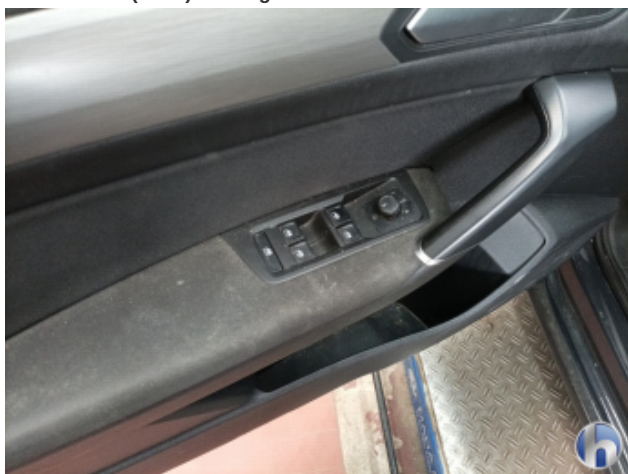
5. Innenraum  
Verschmutzt (stark) - Reinigen

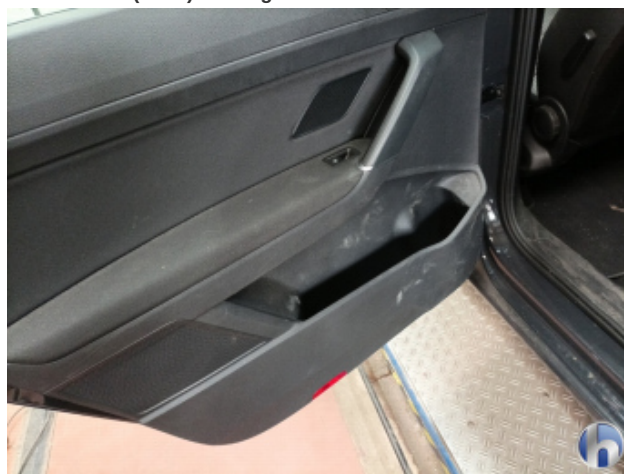
5. Innenraum  
Verschmutzt (stark) - Reinigen

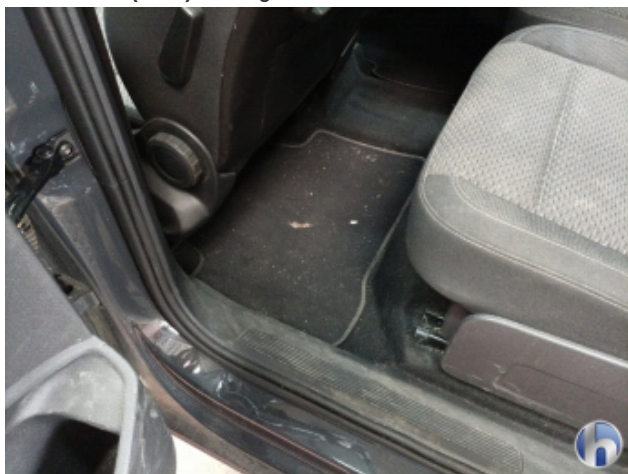
5. Innenraum  
Verschmutzt (stark) - Reinigen

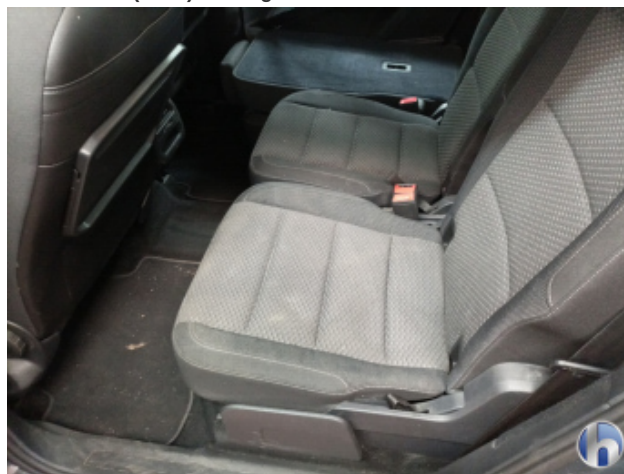
5. Innenraum  
Verschmutzt (stark) - Reinigen

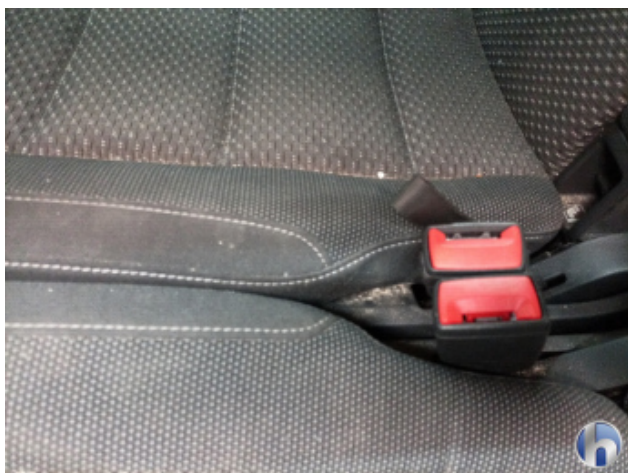
5. Innenraum  
Verschmutzt (stark) - Reinigen

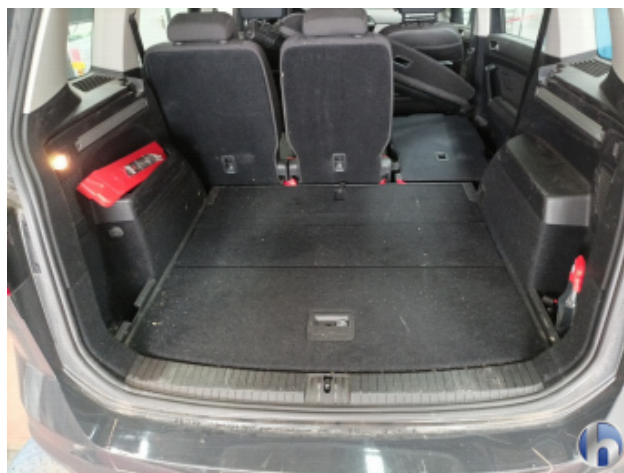
5. Innenraum  
Verschmutzt (stark) - Reinigen

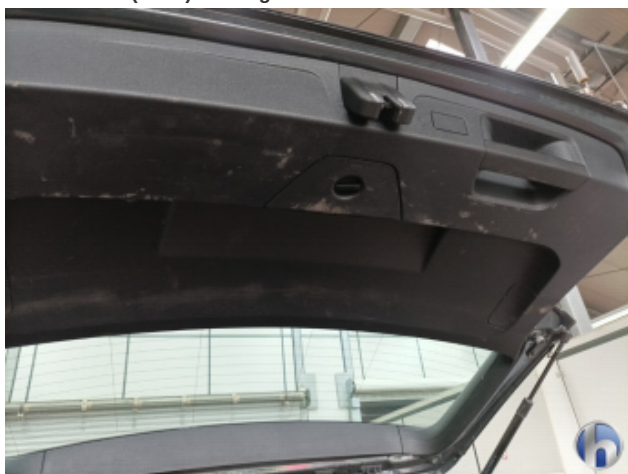
5. Innenraum  
Verschmutzt (stark) - Reinigen

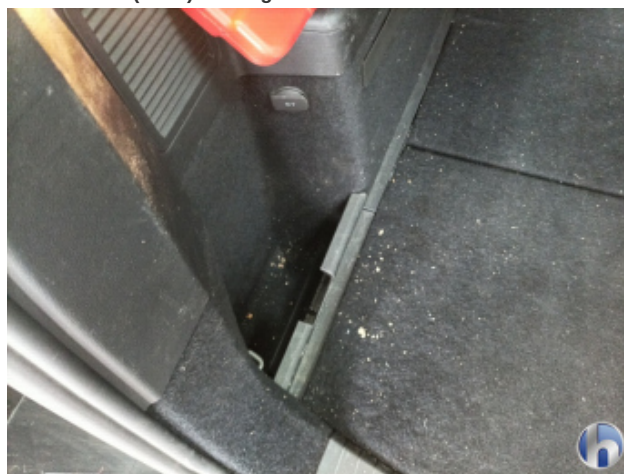
5. Innenraum  
Verschmutzt (stark) - Reinigen

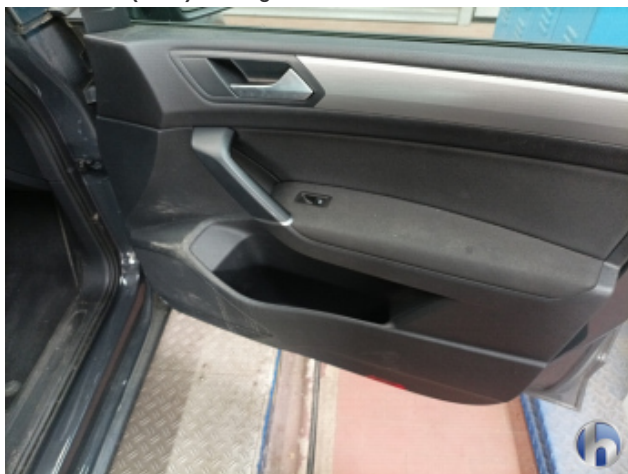
5. Innenraum  
Verschmutzt (stark) - Reinigen

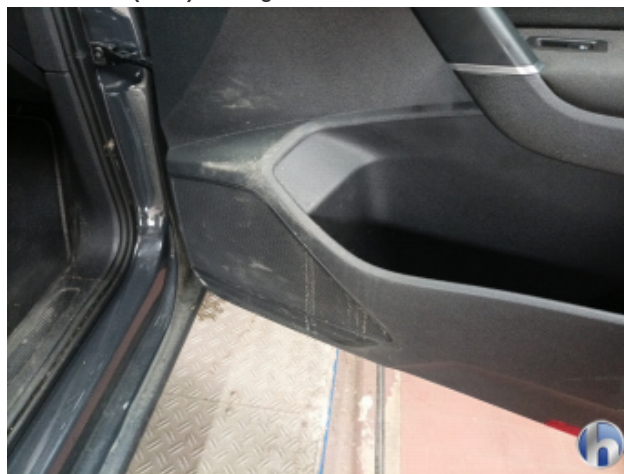
5. Innenraum  
Verschmutzt (stark) - Reinigen

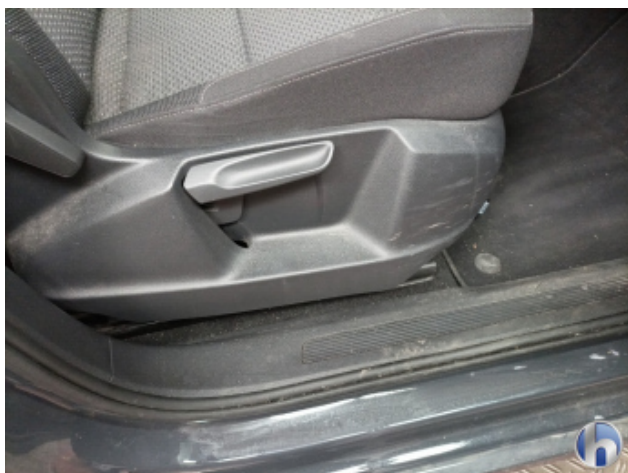
5. Innenraum  
**Verschmutzt (stark) - Reinigen**

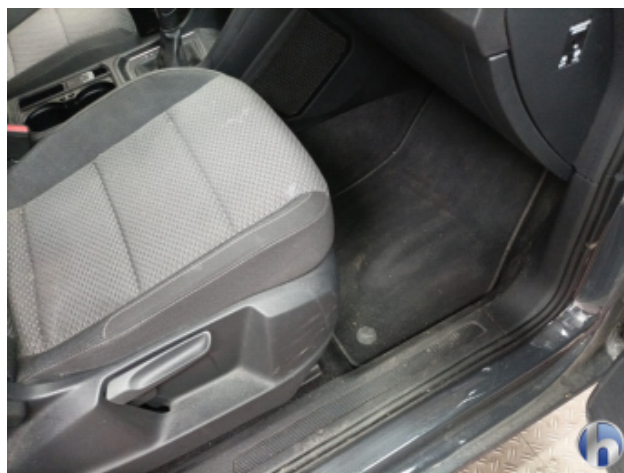
5. Innenraum  
**Verschmutzt (stark) - Reinigen**

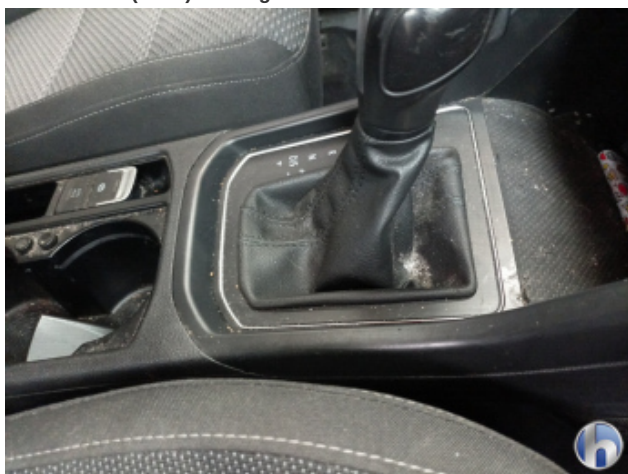
5. Innenraum  
**Verschmutzt (stark) - Reinigen**

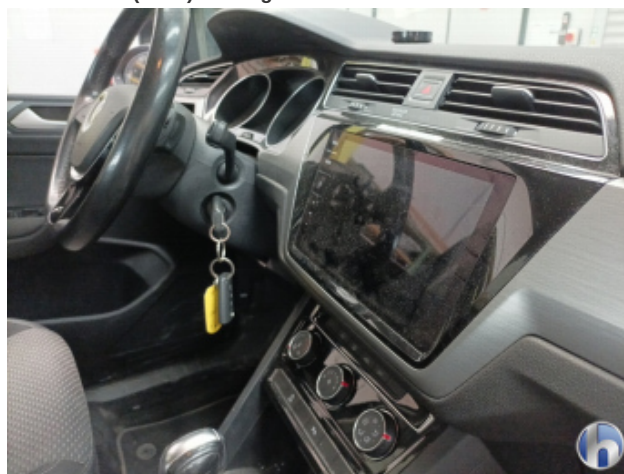
5. Innenraum  
**Verschmutzt (stark) - Reinigen**
