KMHKR81CPNU088913

| Manufacturer | Hyundai | Next maintenance in | 26,955 km |

## Zustandsbericht

Inspection date: 30 Jul 2026  
**Protocol number: 46816624**  
Delivery date: 30 Jul 2026

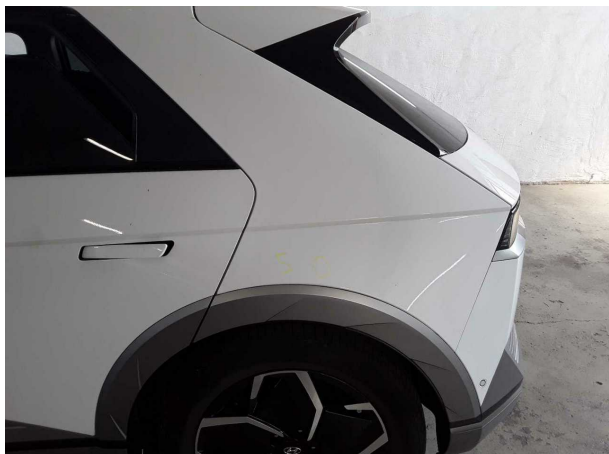
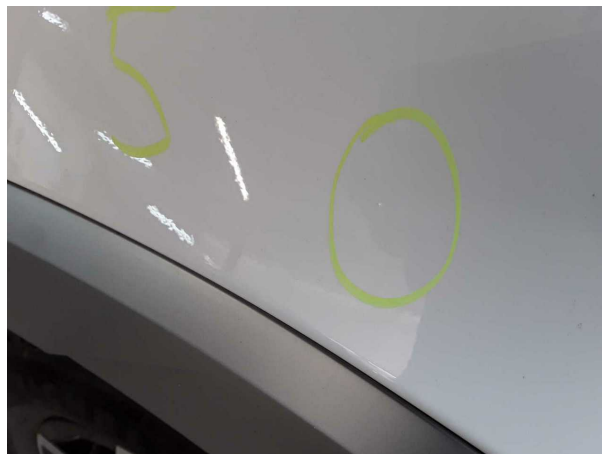
| No. | Component group | Description |
|---|---|---|
| 1 | Side panel - rear left side | Side panel - Paint defect - Cover / polish |

**Damage #1:** Side panel - rear left side: Side panel - Paint defect - Cover / polish

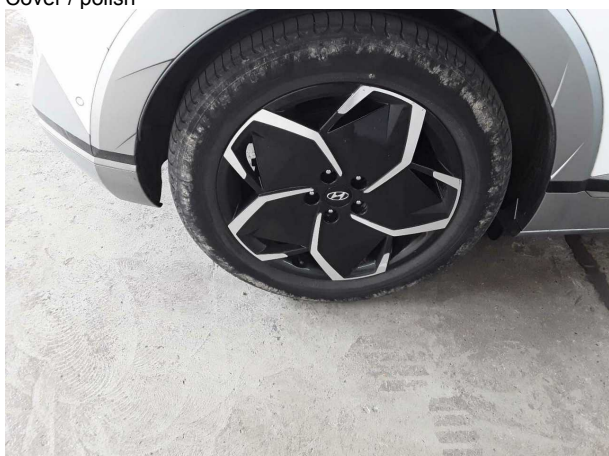
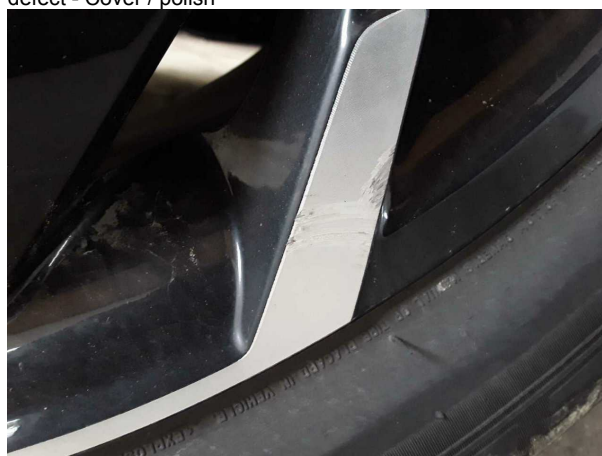
| No. | Component group | Description |
|---|---|---|
| 2 | Wheel / tyres | Alloy rim - rear right side - Scratched - Loss in value |

**Damage #2:** Wheel / tyres: Alloy rim - rear right side - Scratched - Loss in value

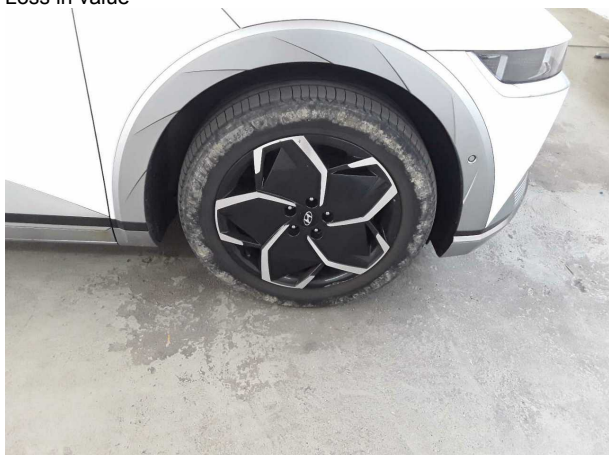
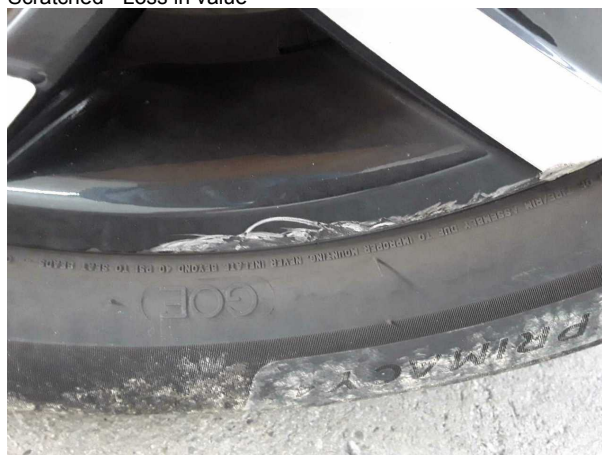
| No. | Component group | Description |
|---|---|---|
| 3 | Wheel / tyres | Alloy rim - front right side - Scratched - Loss in value |

**Damage #3:** Wheel / tyres: Alloy rim - front right side - Scratched - Loss in value

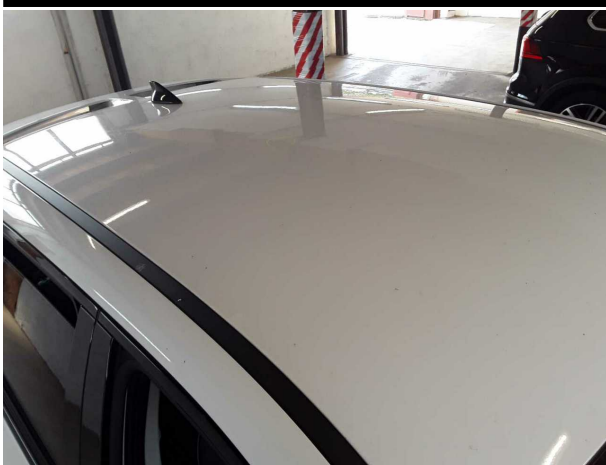
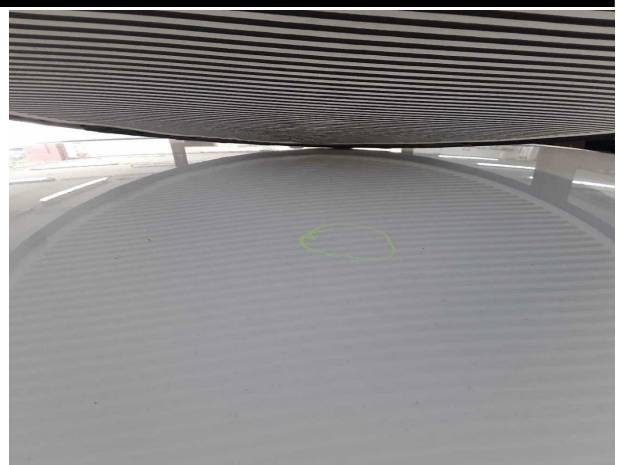
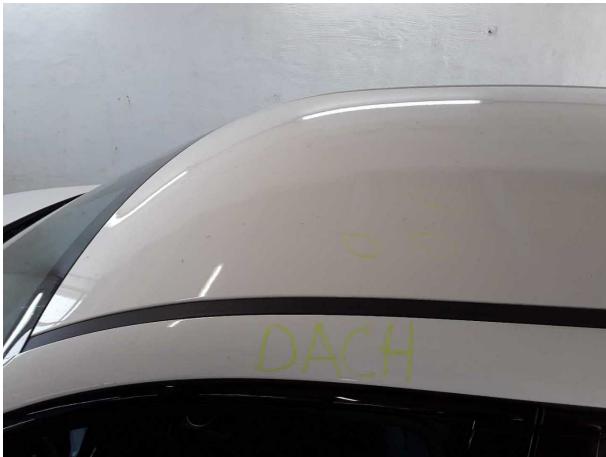
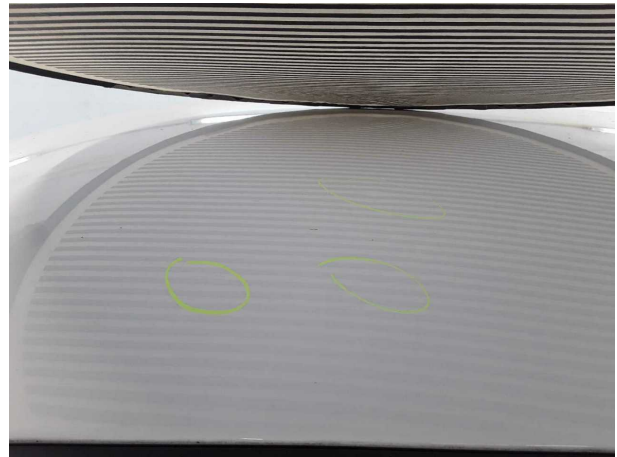
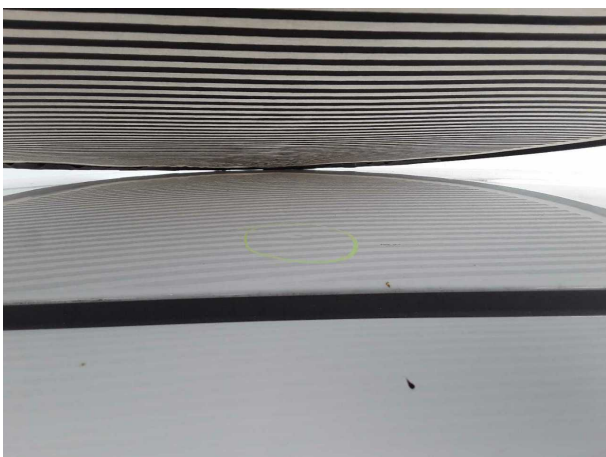
| No. | Component group | Description |
|---|---|---|
| 4 | Roof | Roof - dent(s) - Smooth repair work |

**Damage #4:** Roof: Roof - dent(s) - Smooth repair work

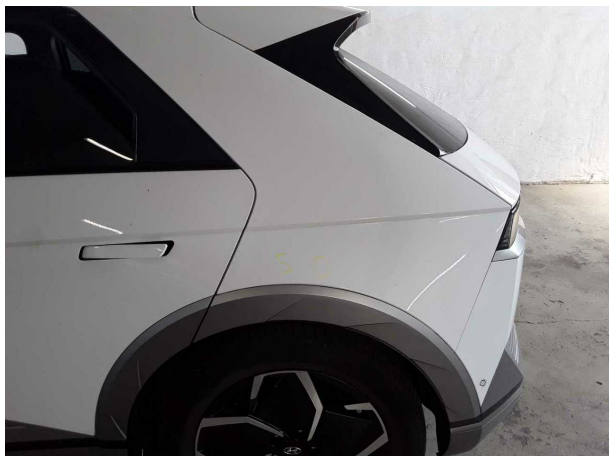
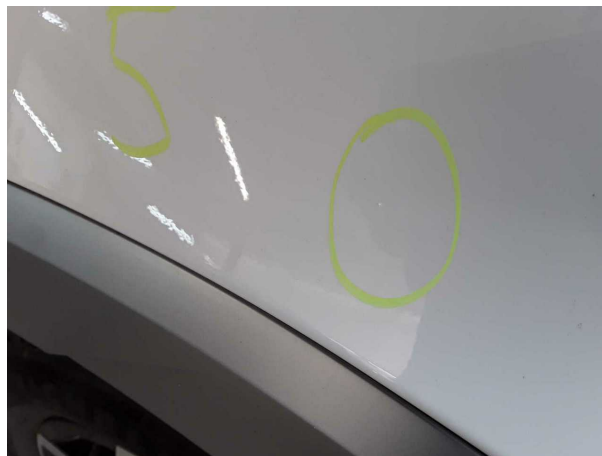
| Nr. | Bauteilgruppe | Beschreibung |
|---|---|---|
| 1 | Seitenwand links | Seitenwand - Lackmangel - auslegen / polieren |

**Beschädigung #1:** Seitenwand links: Seitenwand - Lackmangel - auslegen / polieren

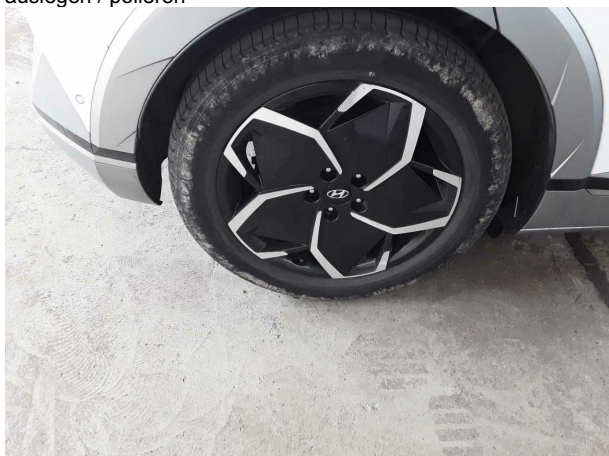
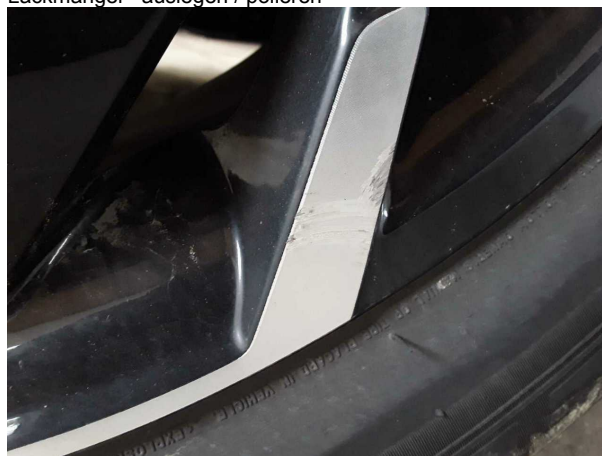
| Nr. | Bauteilgruppe | Beschreibung |
|---|---|---|
| 2 | Rad/Reifen | Leichtmetallfelge hinten rechts - verkratzt / verschürft - Wertminderung |

**Beschädigung #2:** Rad/Reifen: Leichtmetallfelge hinten rechts - verkratzt / verschürft - Wertminderung

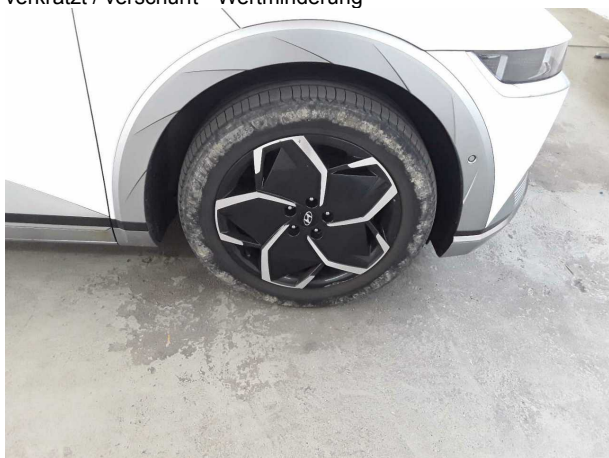
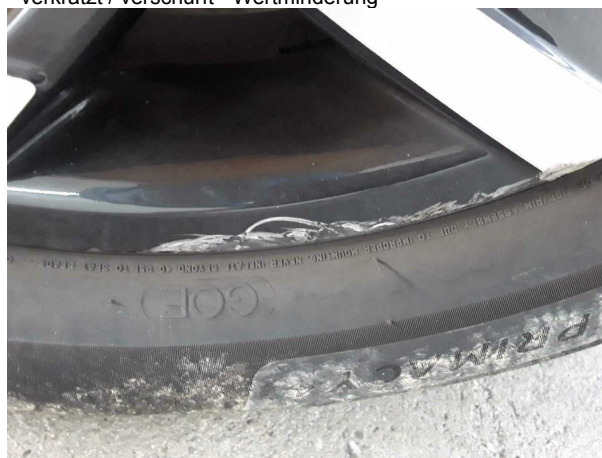
| Nr. | Bauteilgruppe | Beschreibung |
|---|---|---|
| 3 | Rad/Reifen | Leichtmetallfelge vorn rechts - verkratzt / verschürft - Wertminderung |

**Beschädigung #3:** Rad/Reifen: Leichtmetallfelge vorn rechts - verkratzt / verschürft - Wertminderung

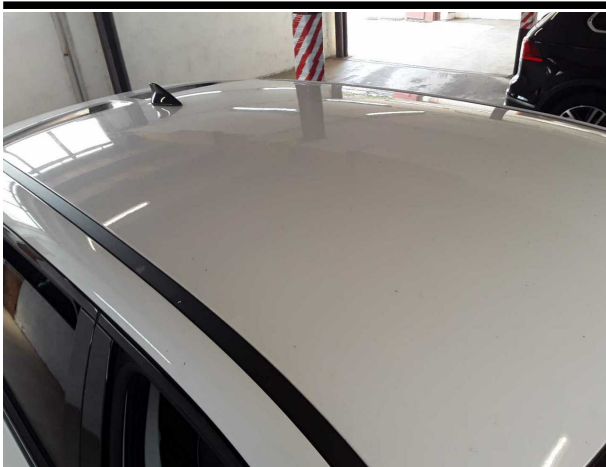
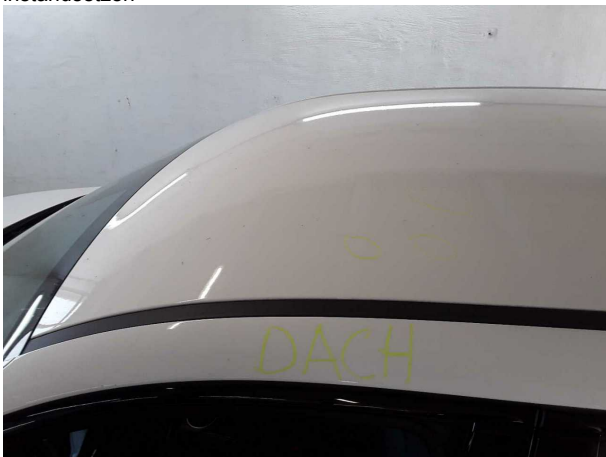
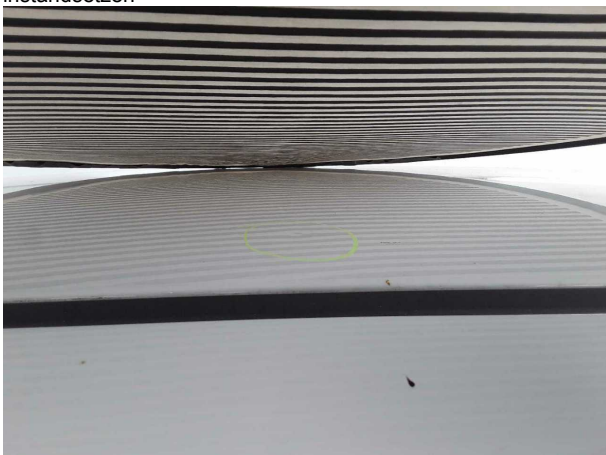
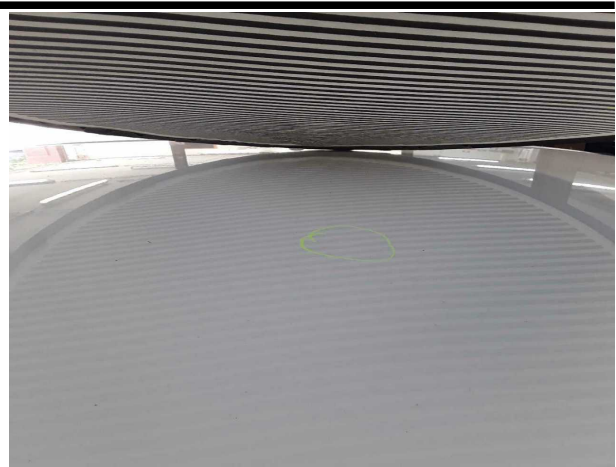
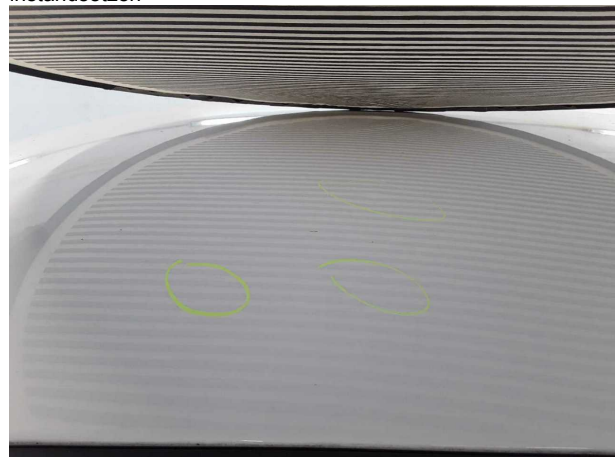
| Nr. | Bauteilgruppe | Beschreibung |
|---|---|---|
| 4 | Fahrzeugdach | Dach - Delle(n) - sanft instandsetzen |

**Beschädigung #4:** Fahrzeugdach: Dach - Delle(n) - sanft instandsetzen
