Fahrzeug: VOLVO XC40 T4 Recharge Essential Sports Utility Vehicle 5-türig 1477 ccm 211 PS / 155 KW Elektrisch 7-Gang Automatik

Zustandsbericht

Besichtigungsdatum: 17.06.2026
Protokollnummer: 45989485
Anlieferungsdatum: 17.06.2026

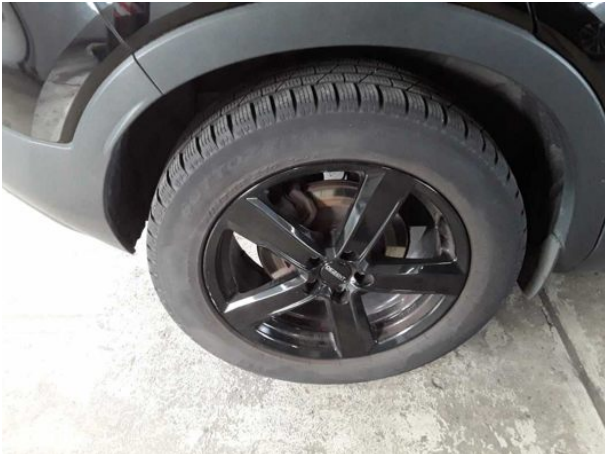
Beschädigung #1: Rad/Reifen: Leichtmetallfelge hinten rechts - verkratzt / verschürft - kein Abzug

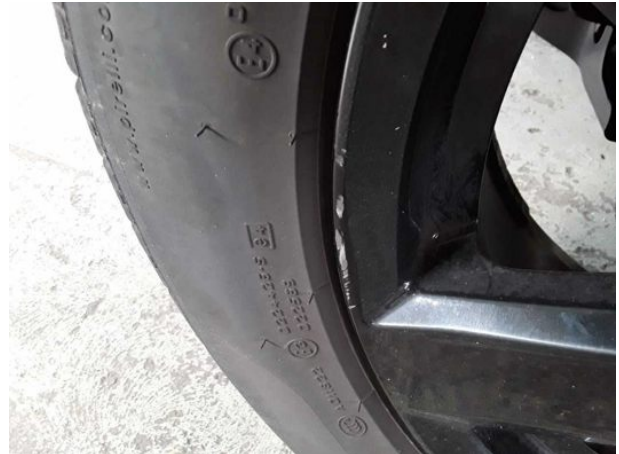
Beschädigung #1: Rad/Reifen: Leichtmetallfelge hinten rechts - verkratzt / verschürft - kein Abzug

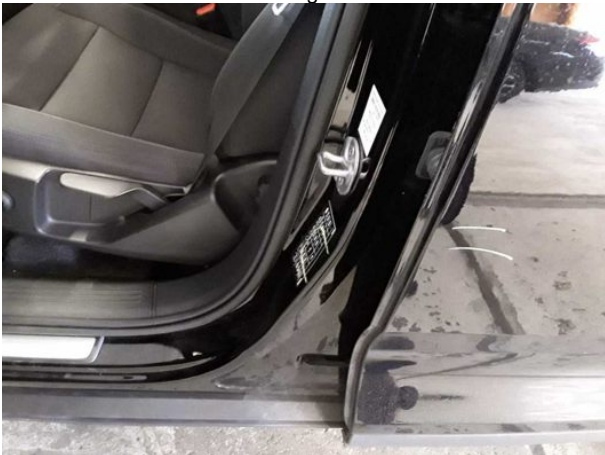
Beschädigung #2: Schweller links: Einstieg - Delle(n) - sanft instandsetzen

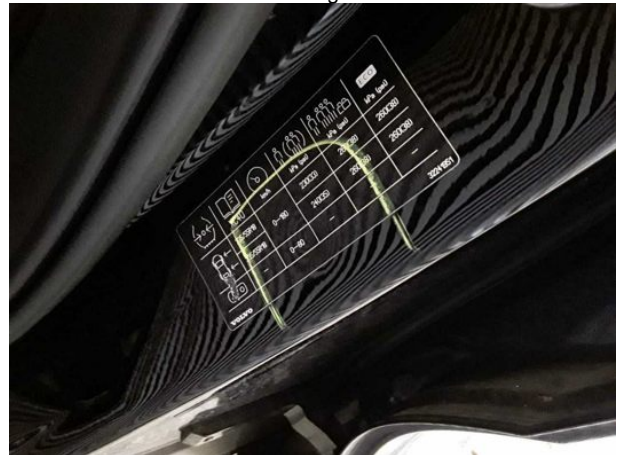
Beschädigung #2: Schweller links: Einstieg - Delle(n) - sanft instandsetzen

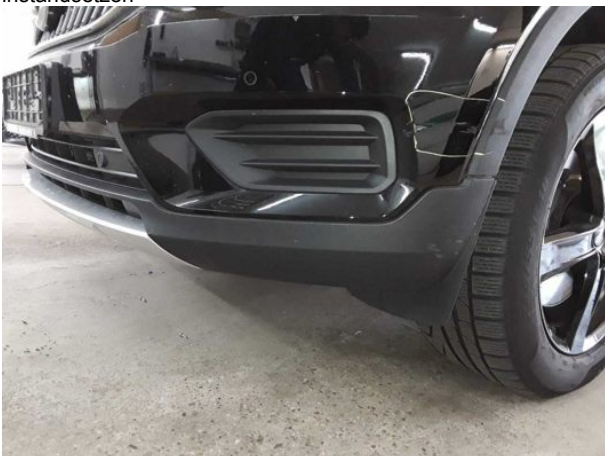
Beschädigung #3: Stossfänger vorn: Spoiler - verkratzt / versch...
- Wertminderung

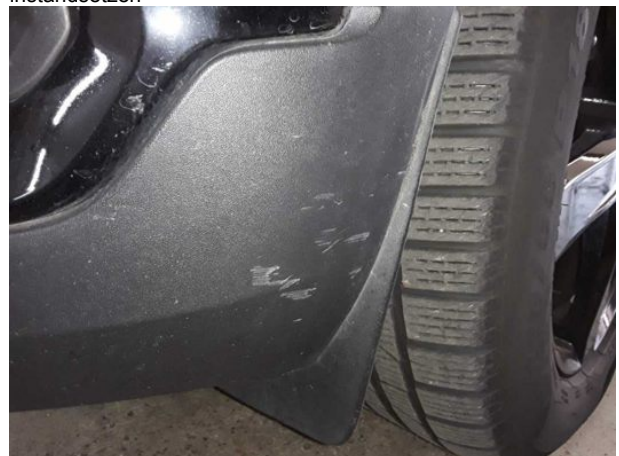
Beschädigung #3: Stossfänger vorn: Spoiler - verkratzt / verschürft - Wertminderung

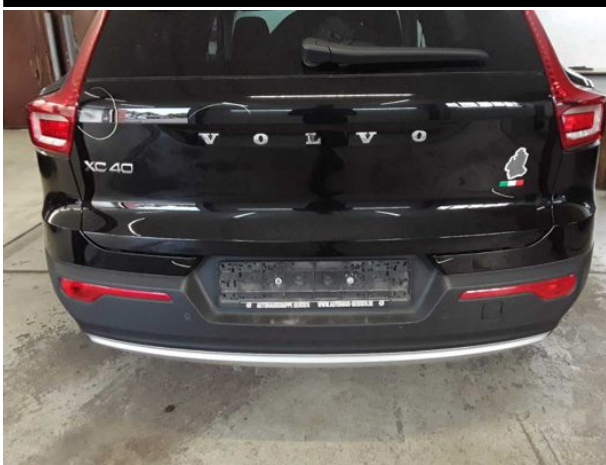
Beschädigung #4: Stossfänger hinten: Stossfänger hinten - verkratzt / verschürft - Smart Repair

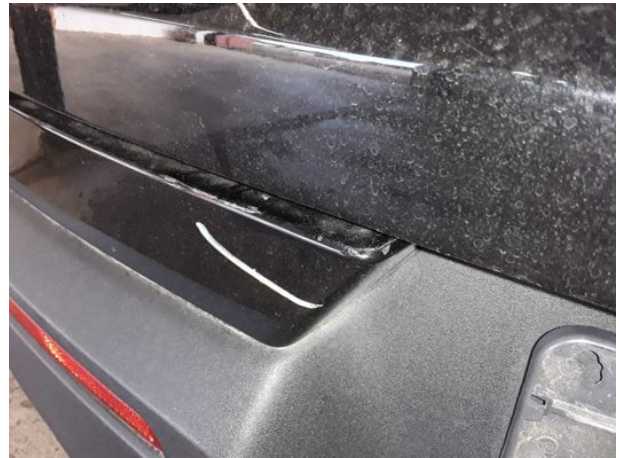
Beschädigung #4: Stossfänger hinten: Stossfänger hinten - verkratzt / verschürft - Smart Repair

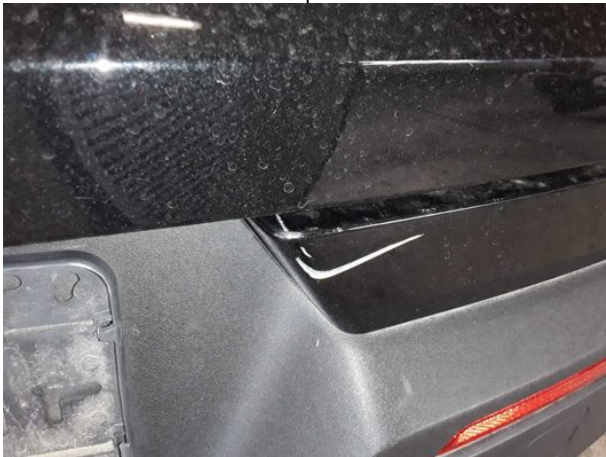
Beschädigung #4: Stossfänger hinten: Stossfänger hinten - verkratzt / verschürft - Smart Repair

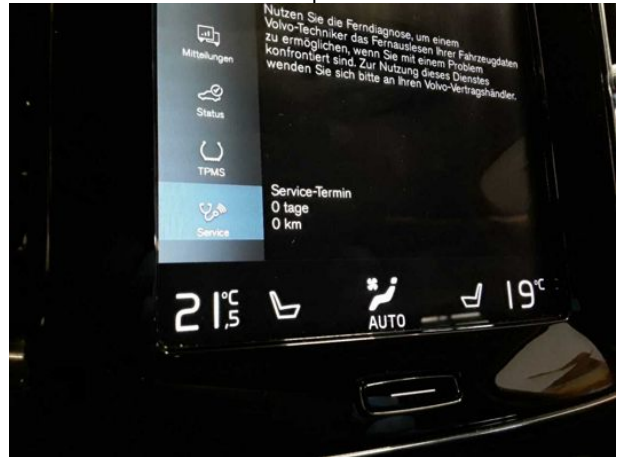
Beschädigung #5: Sonstiges: Inspektion/Wartung - fällig - erneuern

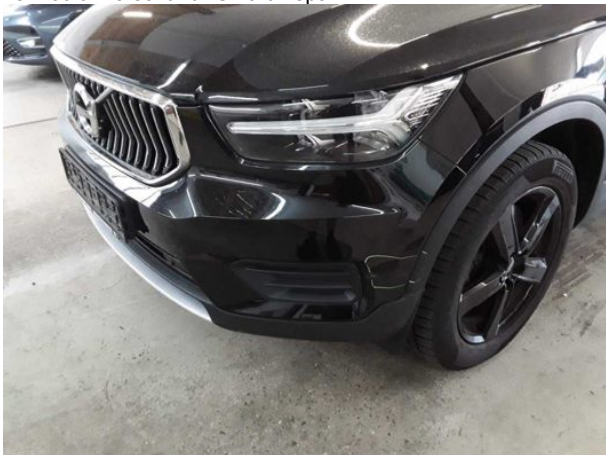
Beschädigung #6: Stossfänger vorn: Stossfänger vorn - verkratzt / verschürft - instandsetzen und lackieren

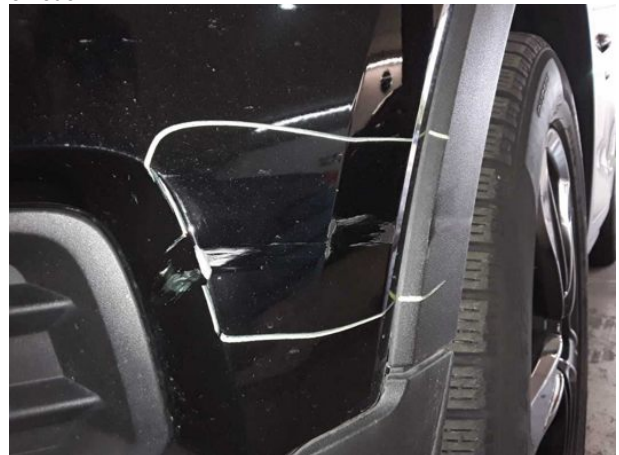
Beschädigung #6: Stossfänger vorn: Stossfänger vorn - verkratzt / verschürft - instandsetzen und lackieren

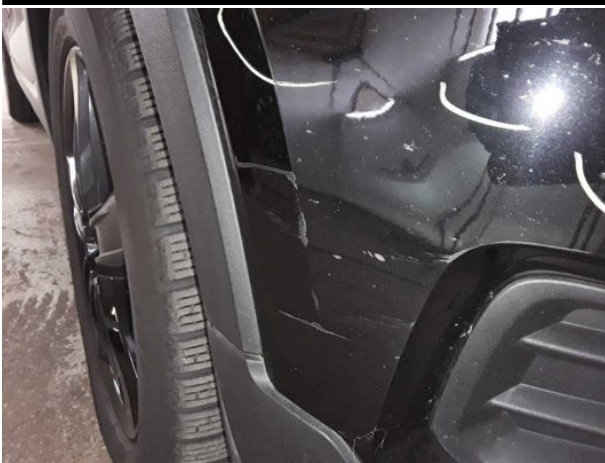
Beschädigung #6: Stossfänger vorn: Stossfänger vorn - verkratzt / verschürft - instandsetzen und lackieren

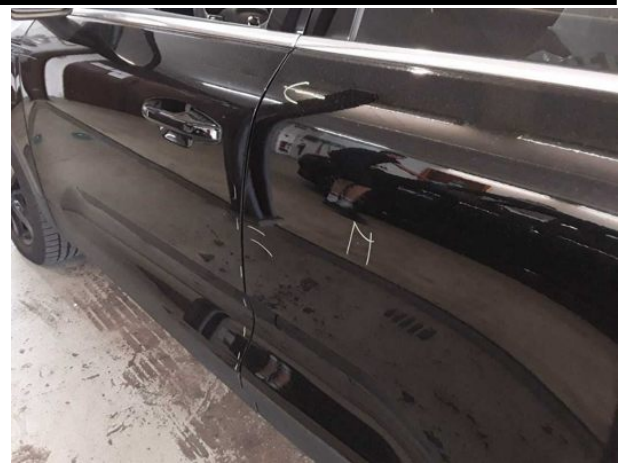
Beschädigung #7: Tür hinten links: Tür - verkratzt / verschürft... instandsetzen und lackieren

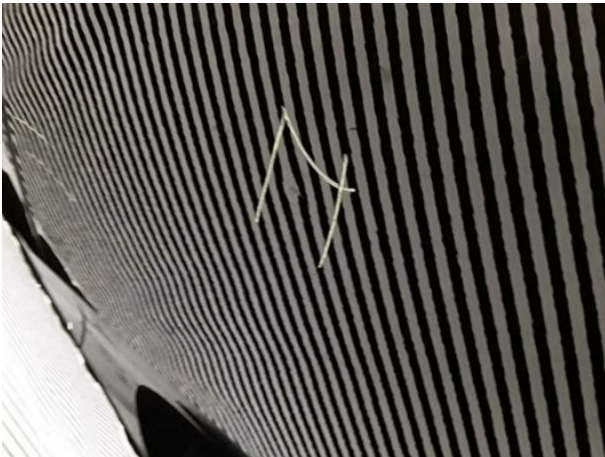
Beschädigung #7: Tür hinten links: Tür - verkratzt / verschürft - instandsetzen und lackieren

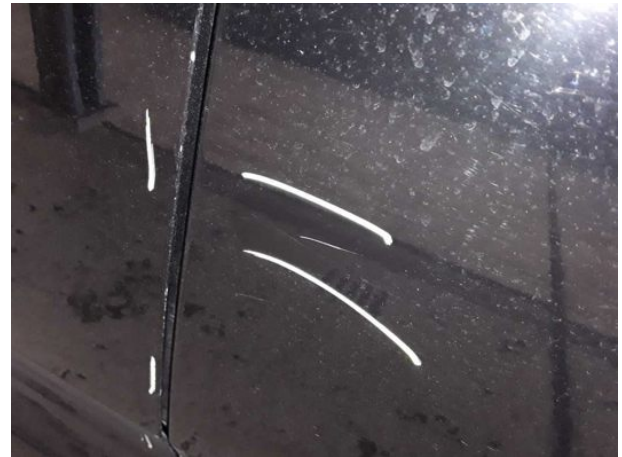
Beschädigung #7: Tür hinten links: Tür - verkratzt / verschürft... instandsetzen und lackieren

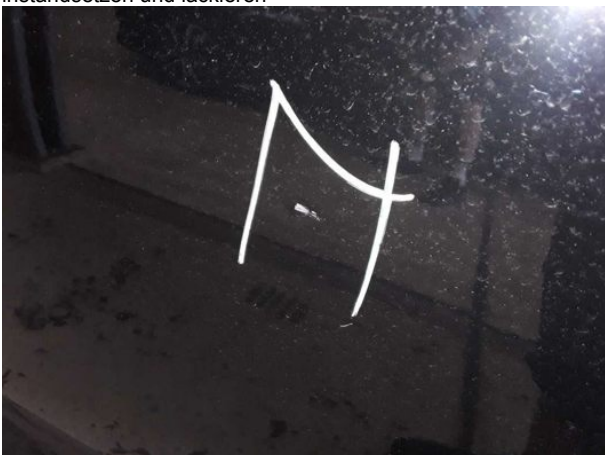
Beschädigung #7: Tür hinten links: Tür - verkratzt / verschürft - instandsetzen und lackieren

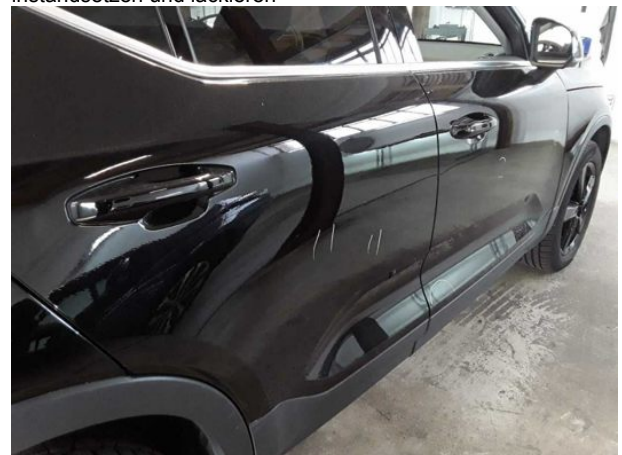
Beschädigung #8: Tür hinten rechts: Tür - verkratzt / versch... - instandsetzen und lackieren

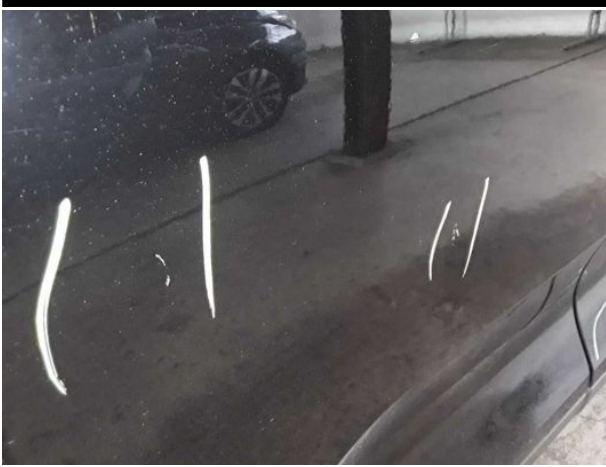
Beschädigung #8: Tür hinten rechts: Tür - verkratzt / verschürft - instandsetzen und lackieren

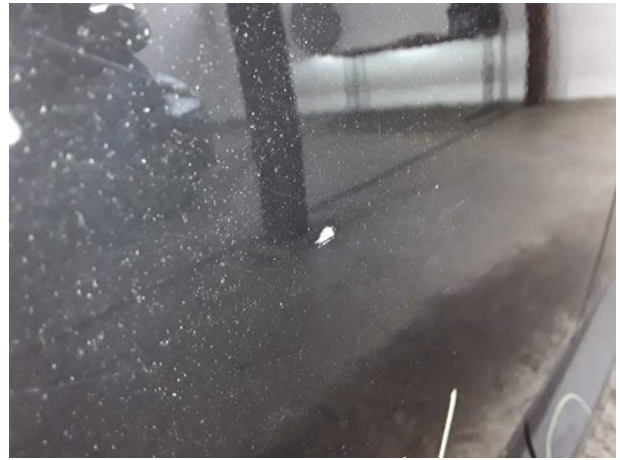
Beschädigung #8: Tür hinten rechts: Tür - verkratzt / versch... - instandsetzen und lackieren

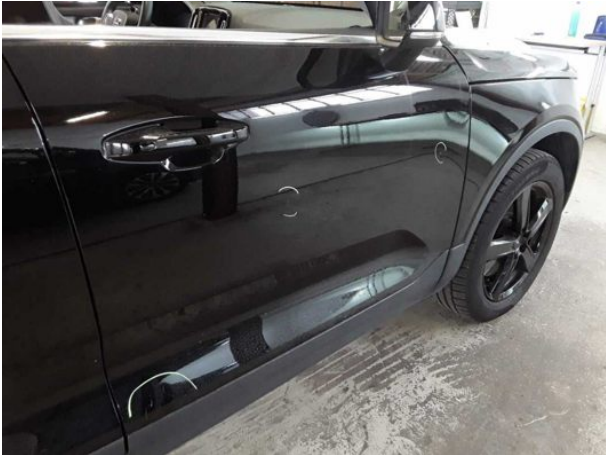
Beschädigung #9: Tür vorn rechts: Tür - Delle / Lackschaden - instandsetzen und lackieren

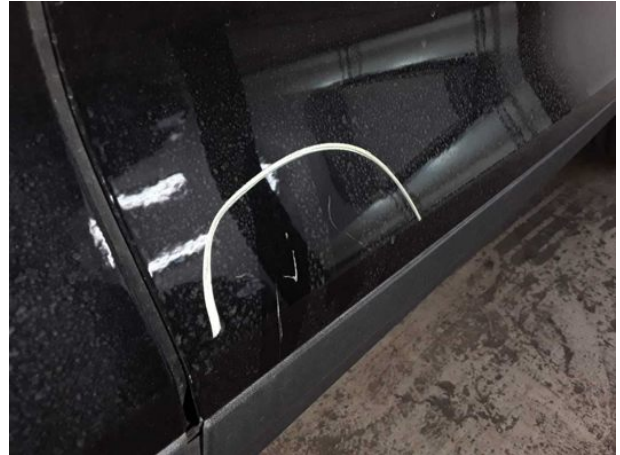
Beschädigung #9: Tür vorn rechts: Tür - Delle / Lackschade... - instandsetzen und lackieren

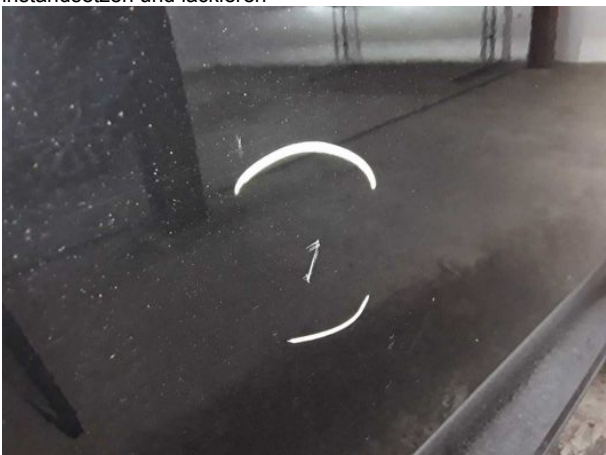
Beschädigung #9: Tür vorn rechts: Tür - Delle / Lackschaden - instandsetzen und lackieren

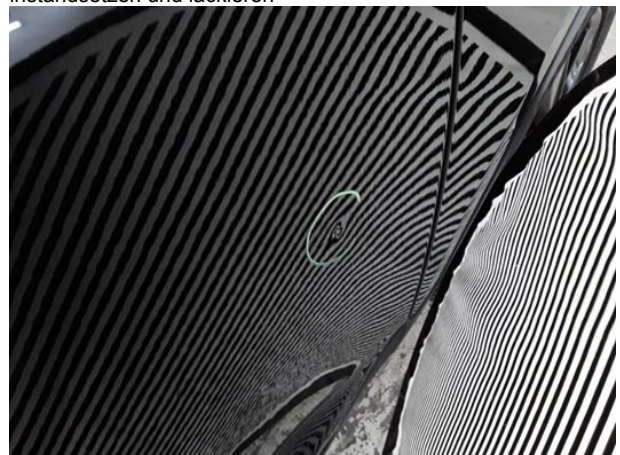
Beschädigung #9: Tür vorn rechts: Tür - Delle / Lackschade... - instandsetzen und lackieren

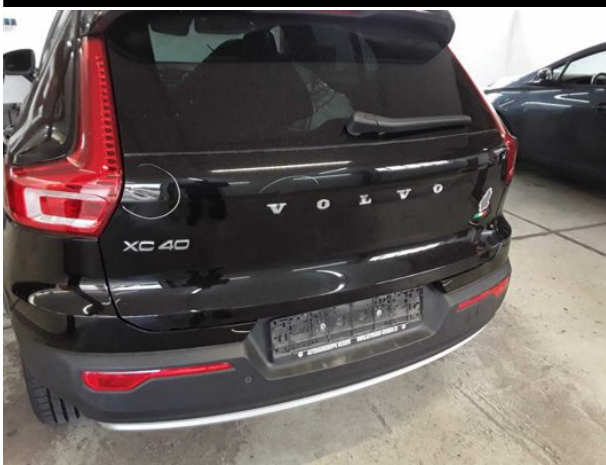
Beschädigung #10: Heckklappe/-tür: Heckklappe - Delle / Lackschaden - instandsetzen und lackieren

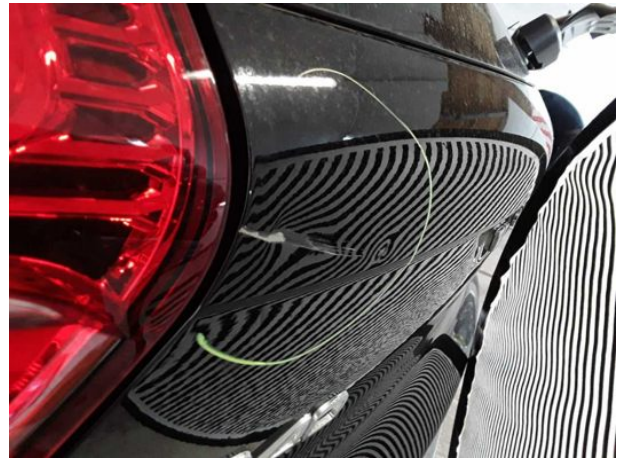
Beschädigung #10: Heckklappe/-tür: Heckklappe - Delle / Lackschaden - instandsetzen und lackieren

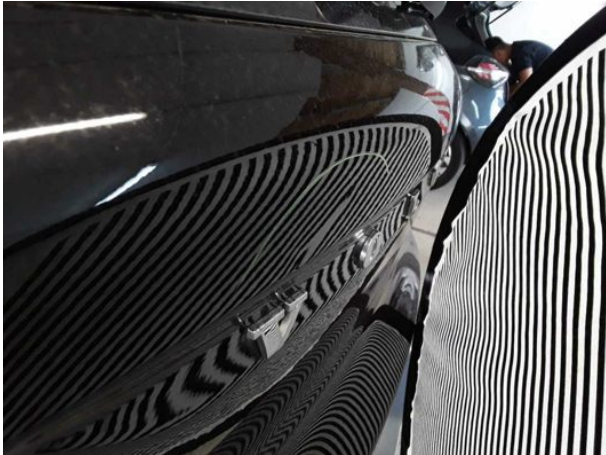
Beschädigung #10: Heckklappe/-tür: Heckklappe - Delle / Lackschaden - instandsetzen und lackieren

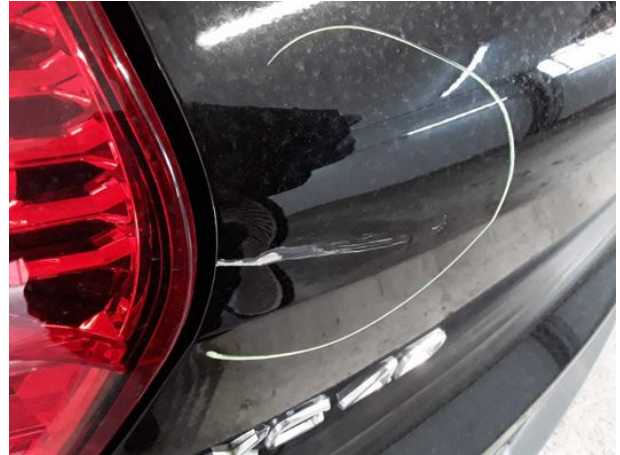
Beschädigung #10: Heckklappe/-tür: Heckklappe - Delle / Lackschaden - instandsetzen und lackieren

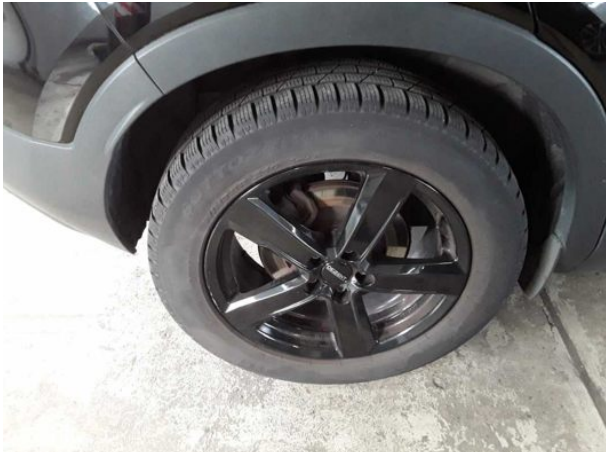
Damage #1: Wheel / tyres: Alloy rim - rear right side - Scratched - No deduction

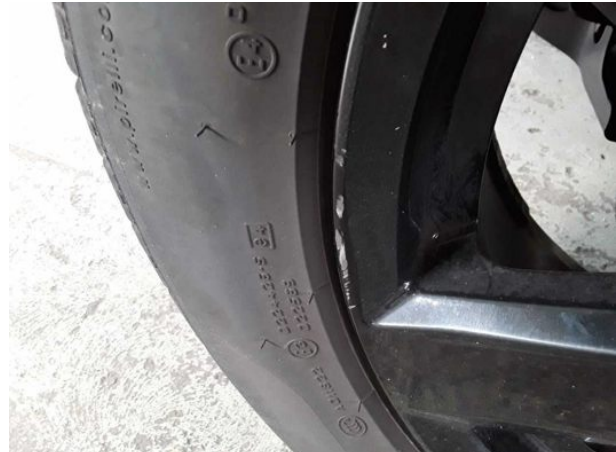
Damage #1: Wheel / tyres: Alloy rim - rear right side - Scratched - No deduction

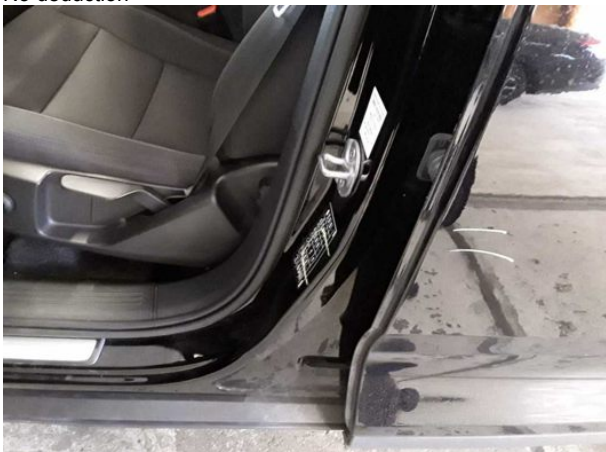
Damage #2: Sill - left side: Sill - dent(s) - Smooth repair work

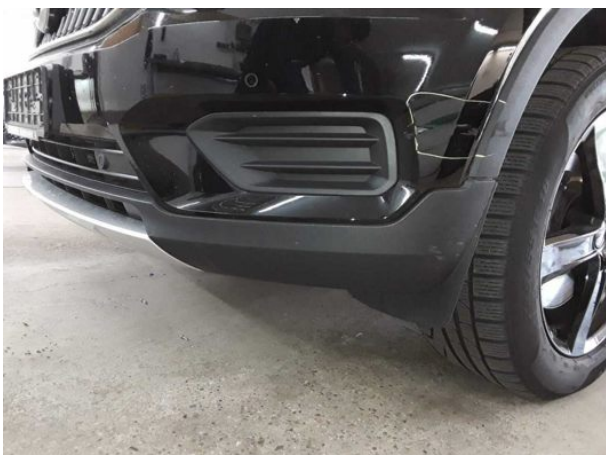
Damage #3: Front bumper: Spoiler - Scratched - Loss in value

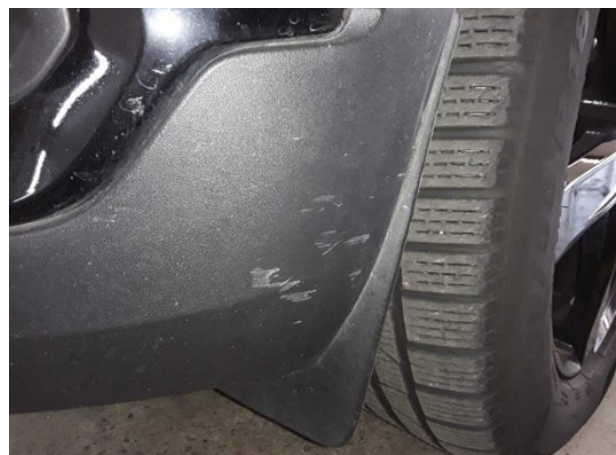
Damage #3: Front bumper: Spoiler - Scratched - Loss in value

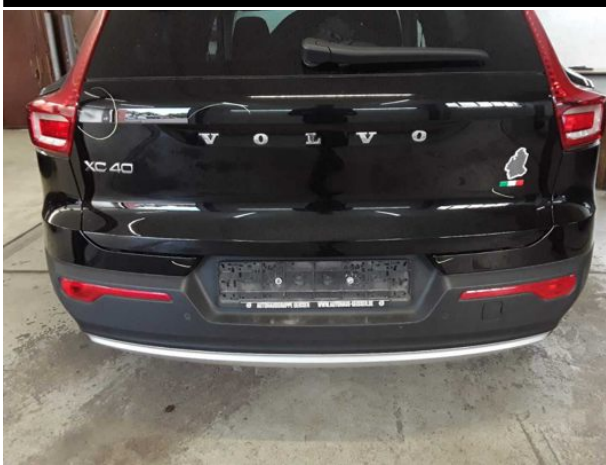
Damage #4: Rear bumper: Rear bumper - Scratched - Smart repair

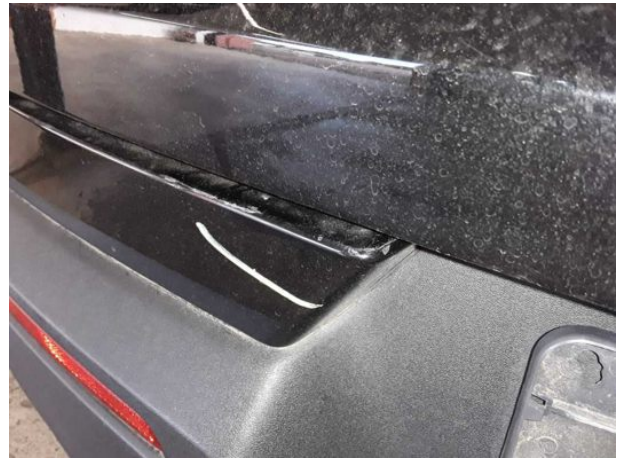
Damage #4: Rear bumper: Rear bumper - Scratched - Smart repair

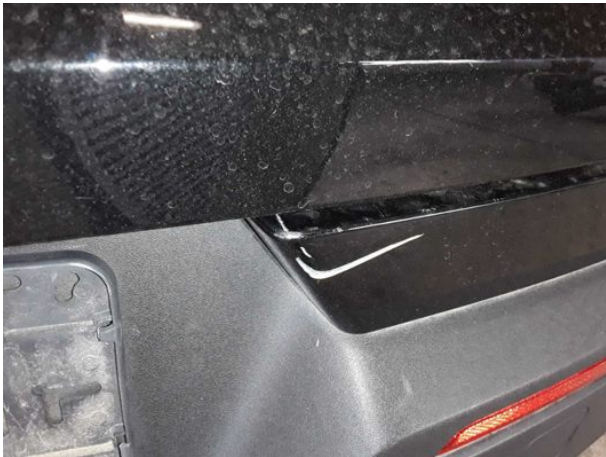
Damage #4: Rear bumper: Rear bumper - Scratched - Smart repair

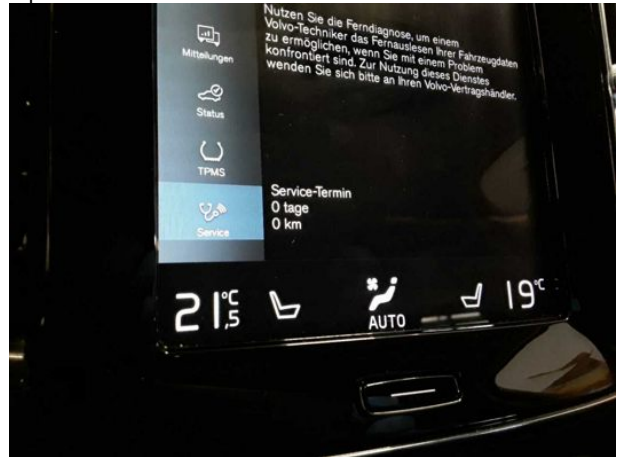
Damage #5: Misc.: Inspection / maintenance - Due - Replace

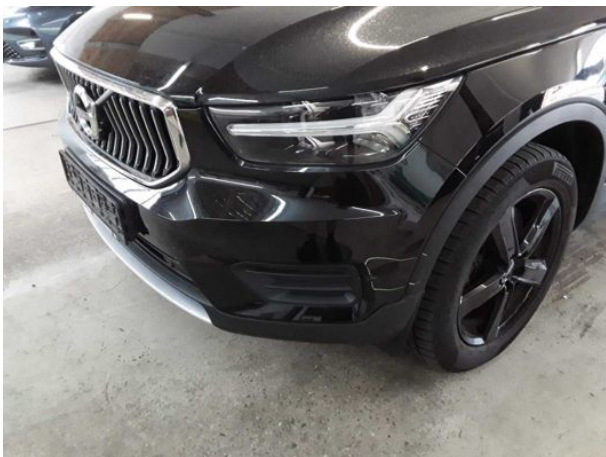
Damage #6: Front bumper: Front bumper - Scratched - Repair and paint

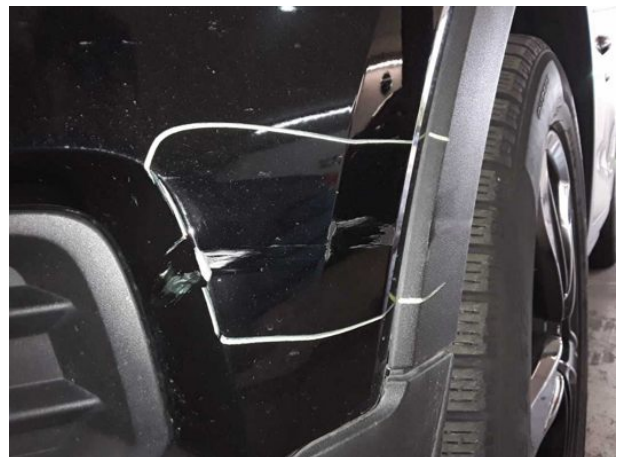
Damage #6: Front bumper: Front bumper - Scratched - Repair and paint

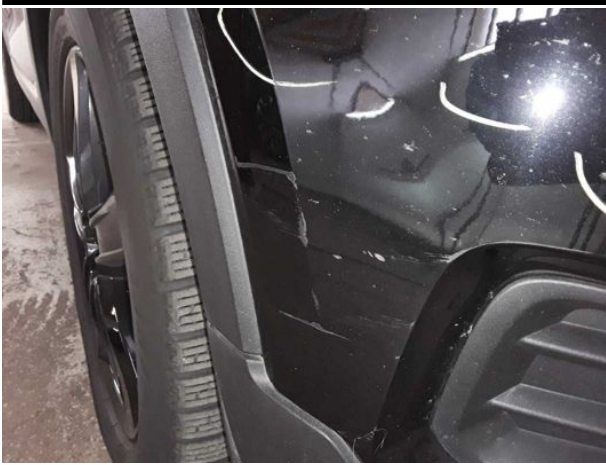
Damage #6: Front bumper: Front bumper - Scratched - Repair and paint

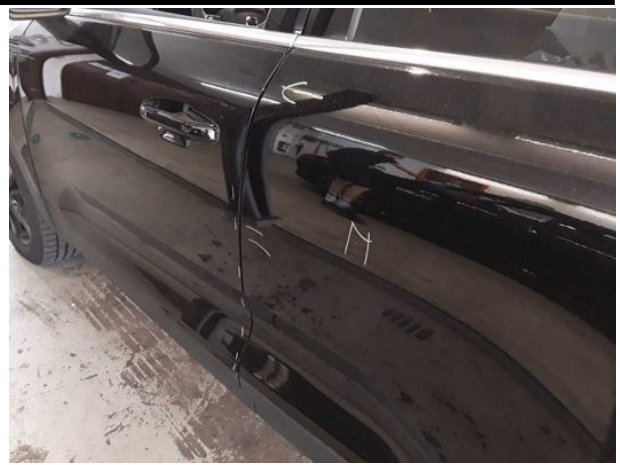
Damage #7: Door - rear left side: Door - Scratched - Repair a...
paint

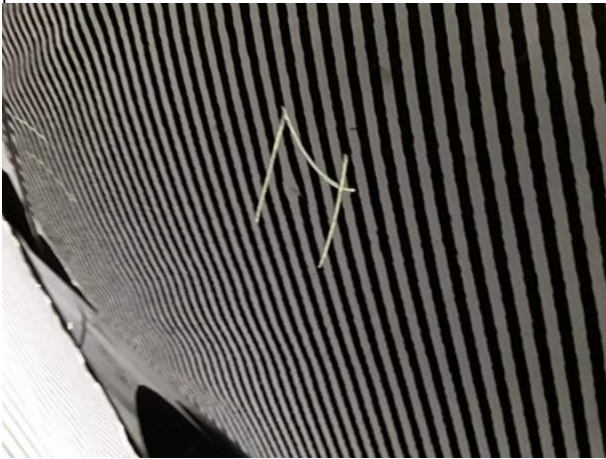
Damage #7: Door - rear left side: Door - Scratched - Repair and
paint

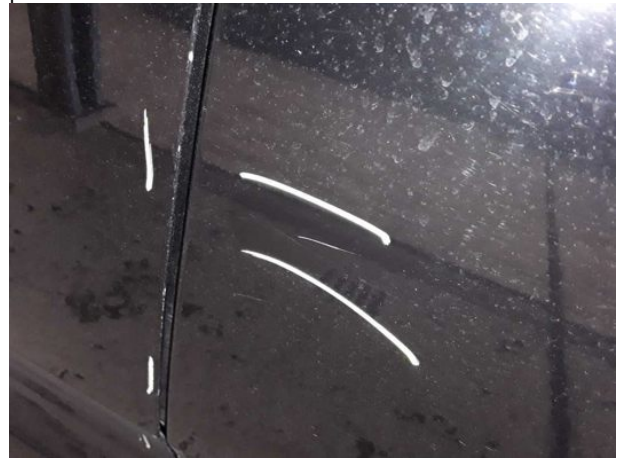
Damage #7: Door - rear left side: Door - Scratched - Repair a...
paint

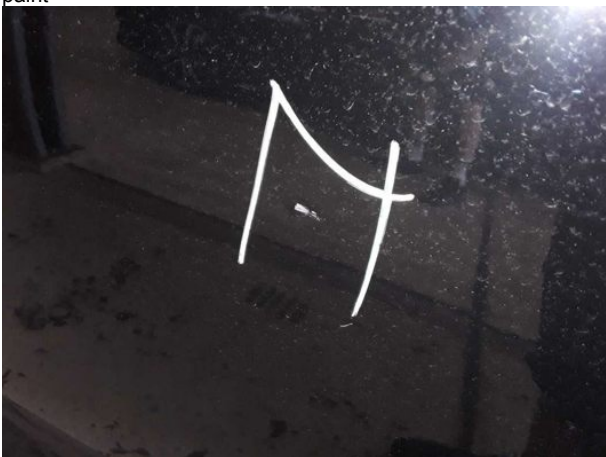
Damage #7: Door - rear left side: Door - Scratched - Repair and
paint

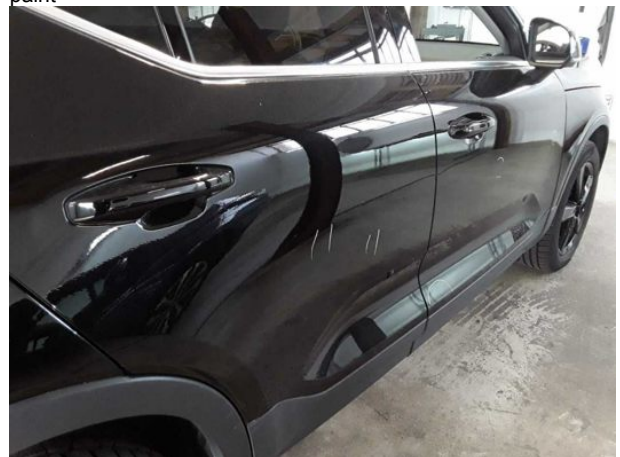
Damage #8: Door - rear right side: Door - Scratched - Repair
and paint

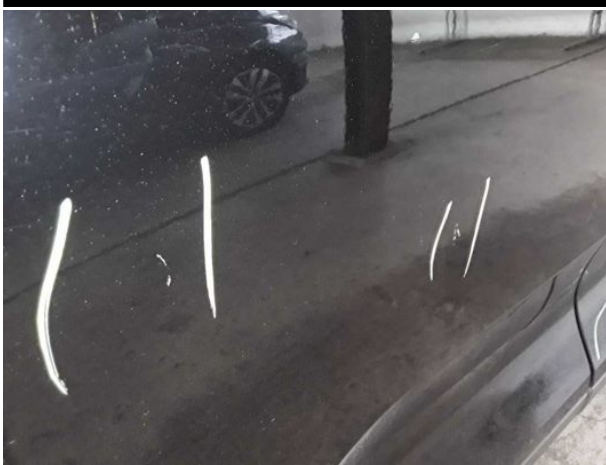
Damage #8: Door - rear right side: Door - Scratched - Repair and paint

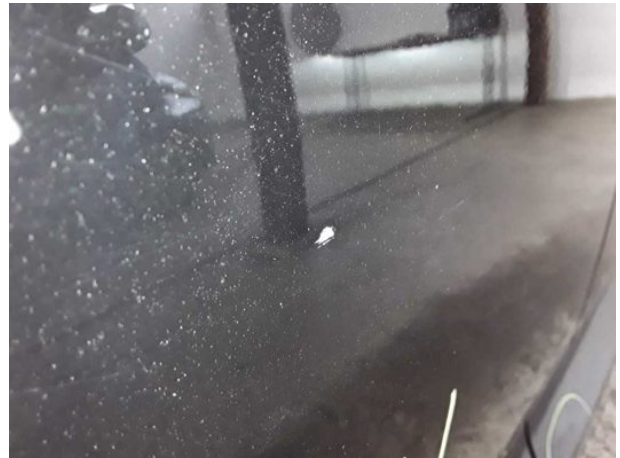
Damage #8: Door - rear right side: Door - Scratched - Repair and paint

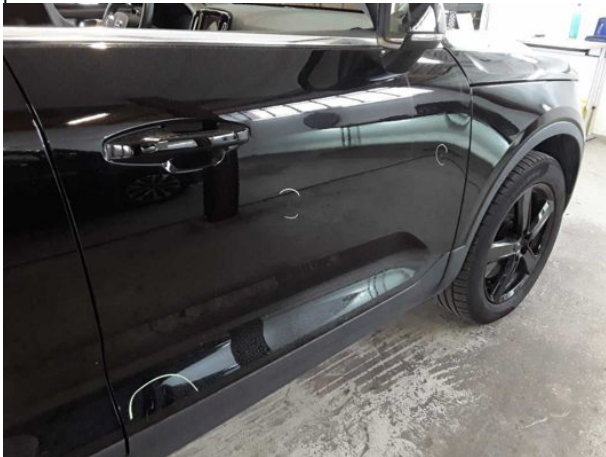
Damage #9: Door - front right side: Door - Dent / paintcoat damage - Repair and paint

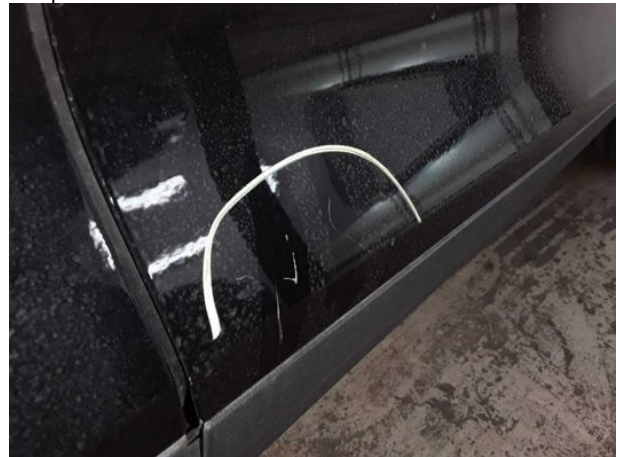
Damage #9: Door - front right side: Door - Dent / paintcoat damage - Repair and paint

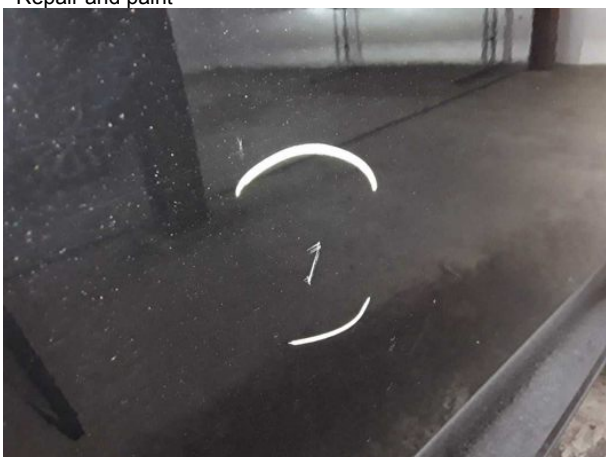
Damage #9: Door - front right side: Door - Dent / paintcoat damage - Repair and paint

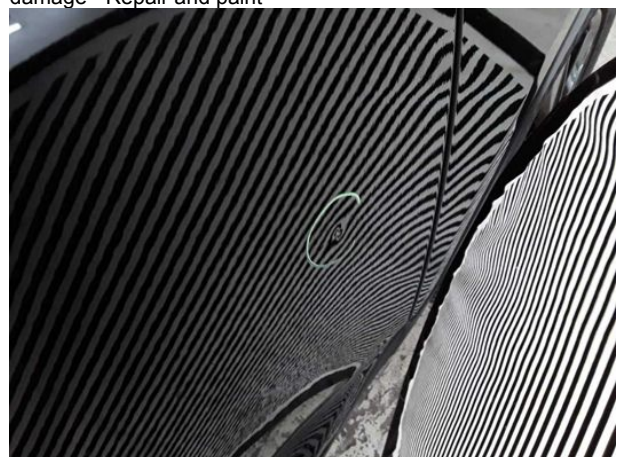
Damage #9: Door - front right side: Door - Dent / paintcoat damage - Repair and paint

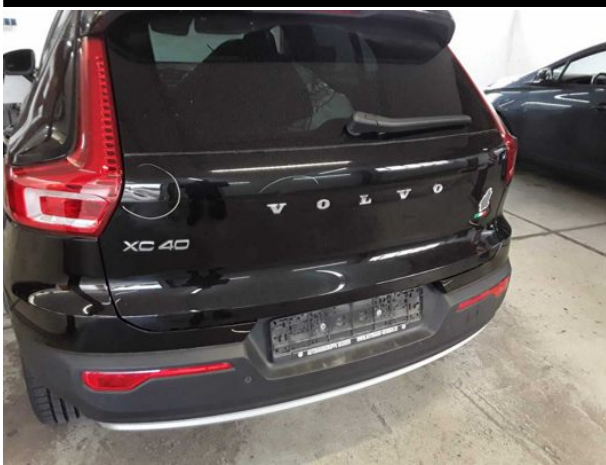
Damage #10: Boot lid / rear door: Boot lid - Dent / paintcoat damage - Repair and paint

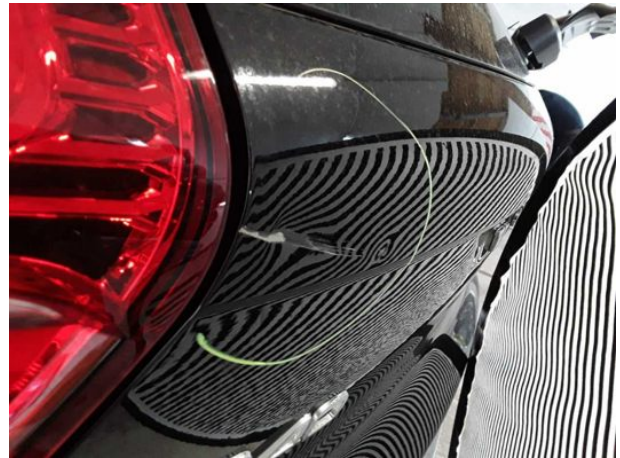
Damage #10: Boot lid / rear door: Boot lid - Dent / paintcoat damage - Repair and paint

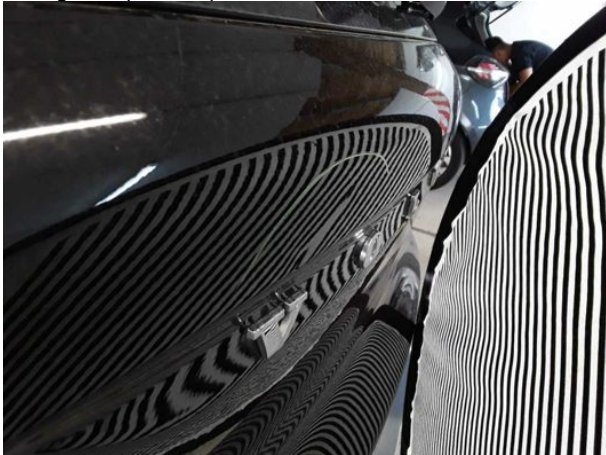
Damage #10: Boot lid / rear door: Boot lid - Dent / paintcoat damage - Repair and paint

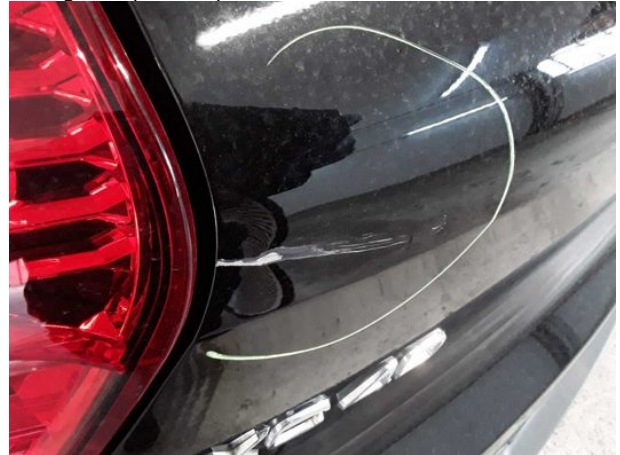
Damage #10: Boot lid / rear door: Boot lid - Dent / paintcoat damage - Repair and paint
