# Zustandsbericht

| Hersteller / Modell | Tesla Model 3 Langstreckenbatt. Allradantrieb Dual Motor | | |
| Kennzeichen | | Fahrgestellnummer | LRW3E7EK7NC490229 |
| Erstzulassung | 09.03.2022 | Laufleistung (abgelesen) | 91.777 km |

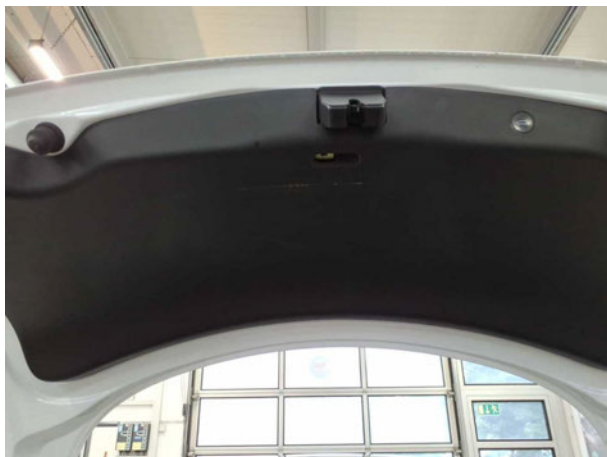
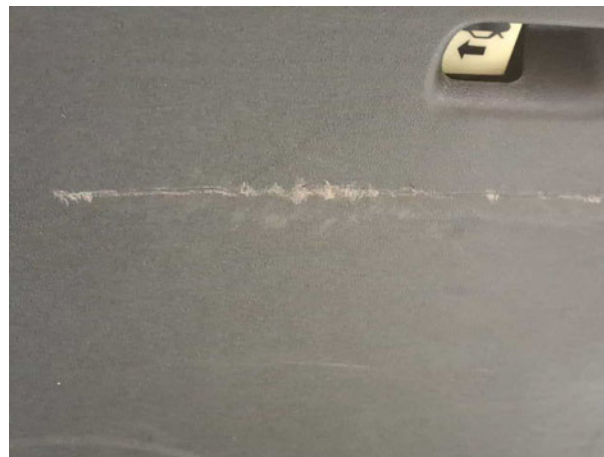
| Nr. | Bauteilgruppe | Beschreibung |
|---|---|---|
| 1 | Verkleidungen/Abdeckungen | Heckdeckel, Innenverkleidung - verkratzt / verschürft - erneuern |

**Beschädigung #1:** Verkleidungen/Abdeckungen: Heckdeckel, Innenverkleidung - verkratzt / verschürft - erneuern

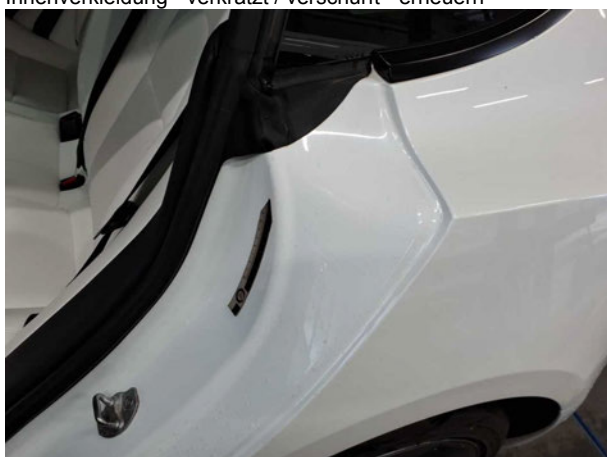
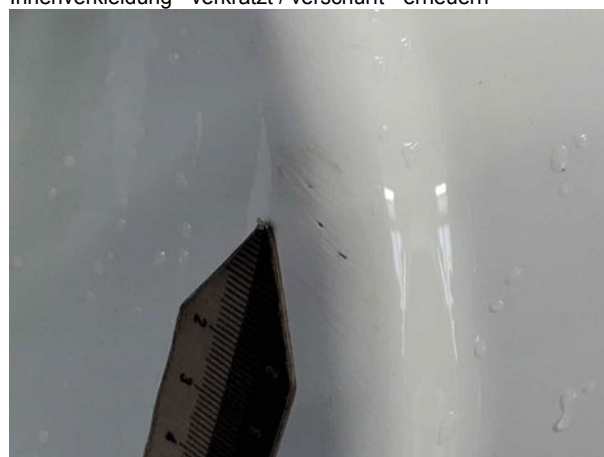
| Nr. | Bauteilgruppe | Beschreibung |
|---|---|---|
| 2 | Seitenwand links | Einstieg - Kratzer - Smart Repair |

**Beschädigung #2:** Seitenwand links: Einstieg - Kratzer - Smart Repair

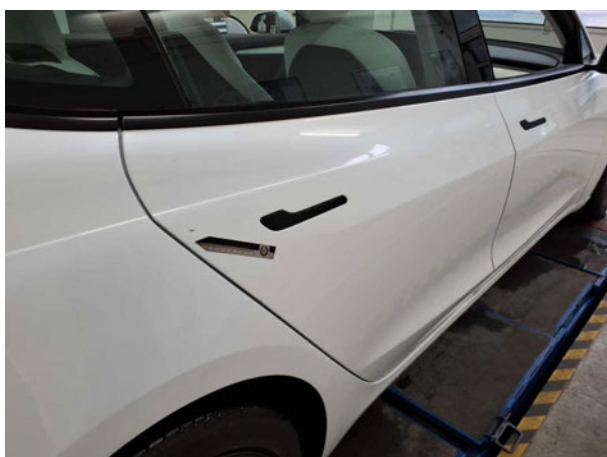
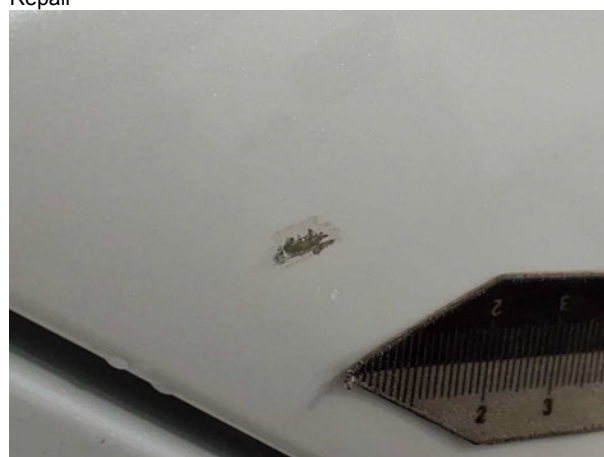
| Nr. | Bauteilgruppe | Beschreibung |
|---|---|---|
| 3 | Tür hinten rechts | Tür - verkratzt / verschürft - lackieren |

**Beschädigung #3:** Tür hinten rechts: Tür - verkratzt / verschürft - lackieren

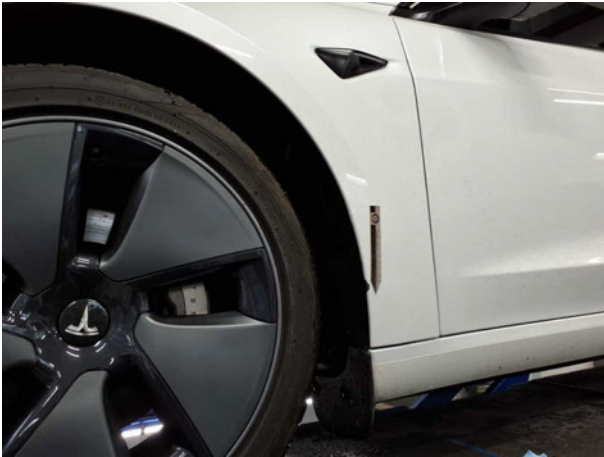
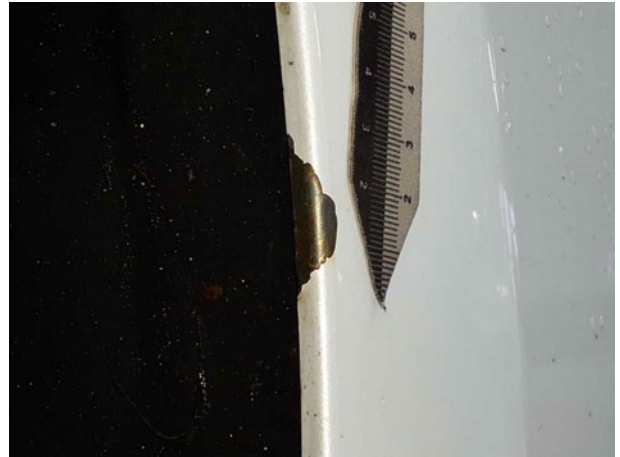
| Nr. | Bauteilgruppe | Beschreibung |
|---|---|---|
| 4 | Kotflügel links | Kotflügel links - Korrosion - instandsetzen und lackieren |

**Beschädigung #4:** Kotflügel links: Kotflügel links - Korrosion - instandsetzen und lackieren
