Zustandsbericht

Kunde :	Allane SE HCBE	Amtl. Kennzeichen :	UN-RV 202E
Berichtsnummer :	0000000919944-DE968		
Referenznummer:	31178731

Hyundai Kona (OS)(2017->) Trend Elektro 2WD

Fahrzeug-Ident.-Nr.:	TMAK381GFPJ093580	Laufleistung abgelesen:	25129 km
Erstzulassung / Baujahr:	15.05.2023 / 2023	Besichtigungsdatum/-ort:	19.05.2026 58239 Schwerte
Fahrzeugart:	SUV	Aufbauart:	Kombilimousine
Kraftstoff:	Elektro	Getriebe Art:	Automatik
Navi.-Datenträger:	-	Hubraum / Leistung:	0 ccm / 28 kW (38 PS)
Antriebsart:	Frontantrieb	Lackfarbe:	Sunset Red / MIC
Lackart:	-	Türen / Sitzplätze:	5 / 5
Anzahl Schlüssel:	2	Nächste HU / AU:	28 / 28
Polster Art:	Stoff	Serviceheft verfügbar:	Ja
Farbe Innenausstattung:	Schwarz	Serviceheft gepflegt:	Ja
Raucherfahrzeug:	Nein	Letzter Service km / am:	24923 / 06.05.2026
Fahrzeug fahrbereit:	Ja	Vorgelegte Fahrzeug-Unterlagen:	ZB I (Fzg.Schein)
Zustand aussen:	2 - Gut	Zustand innen:	2 - Gut

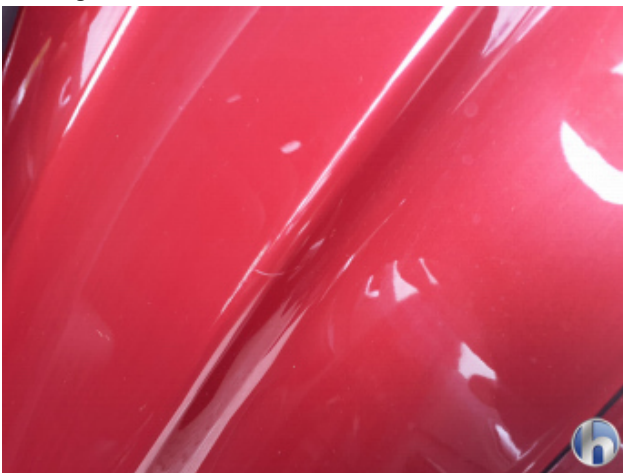
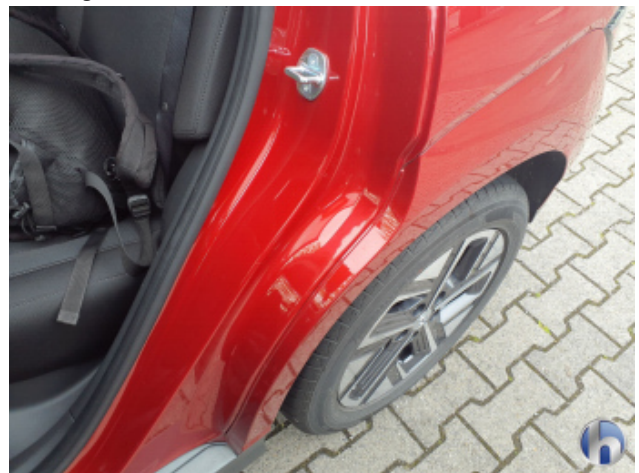
1. Seitenwand - Hinten - Links
Kratzer - Smart Repair

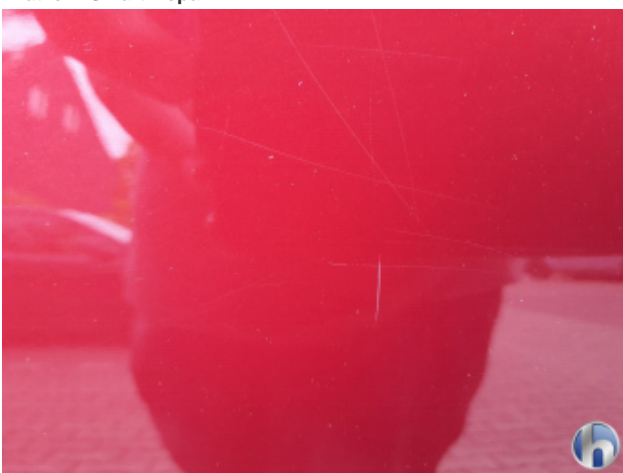
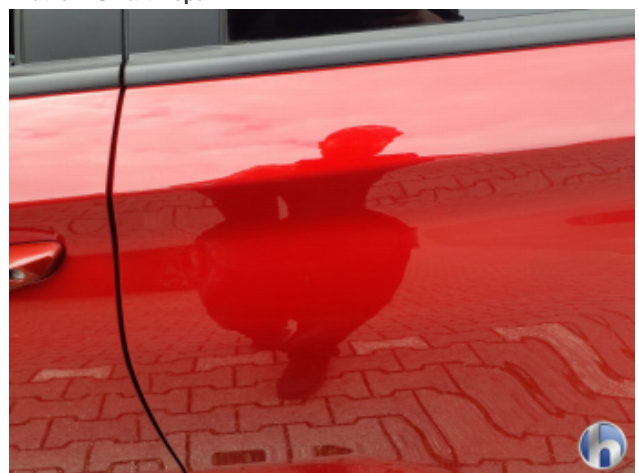
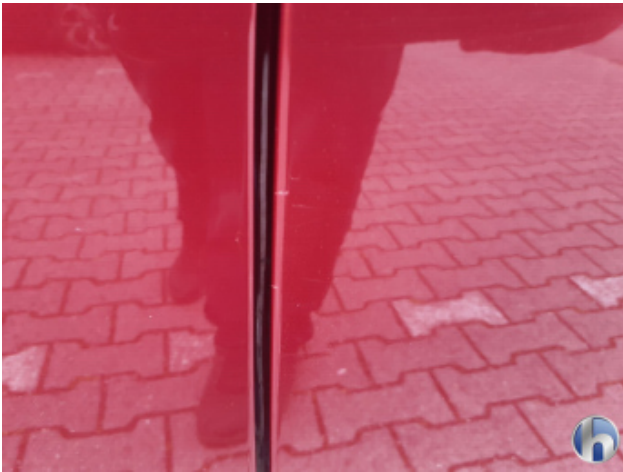
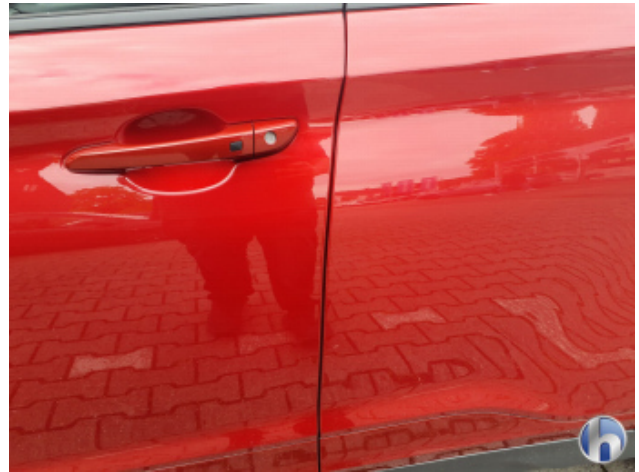
2. Tür Hinten - Links
Kratzer - Smart Repair

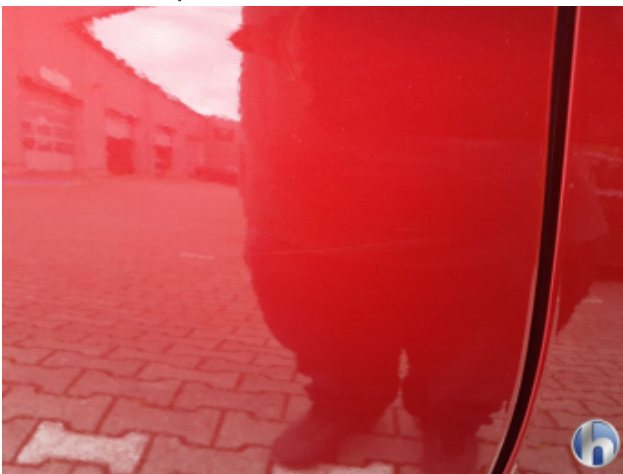
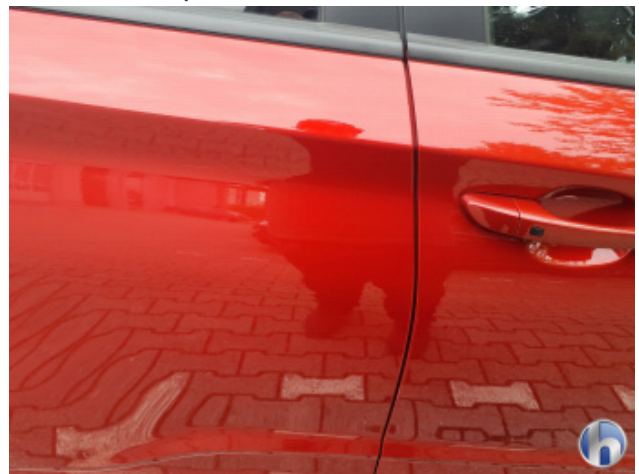
3. Tür Hinten - Rechts
Kratzer - Smart Repair

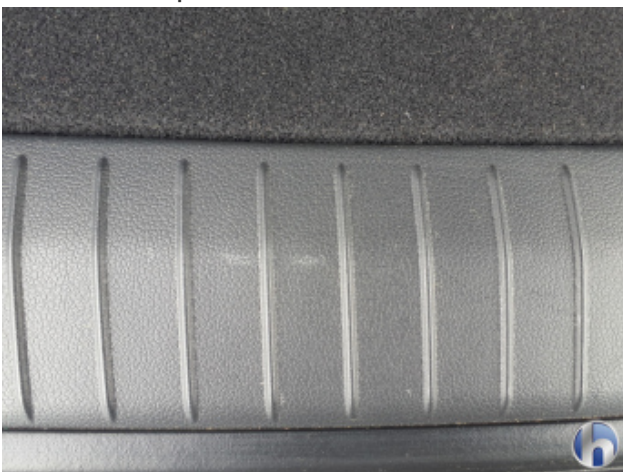
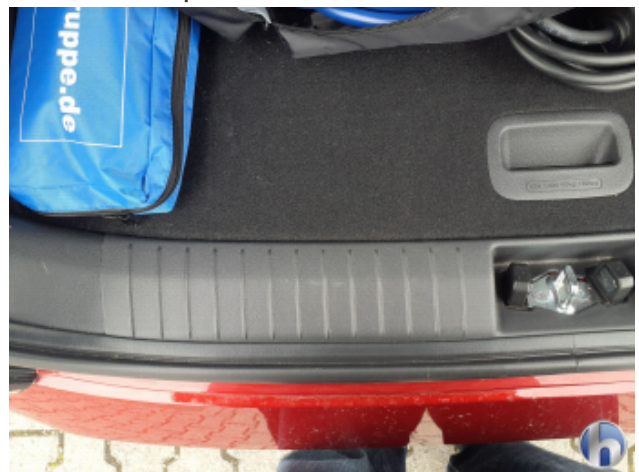
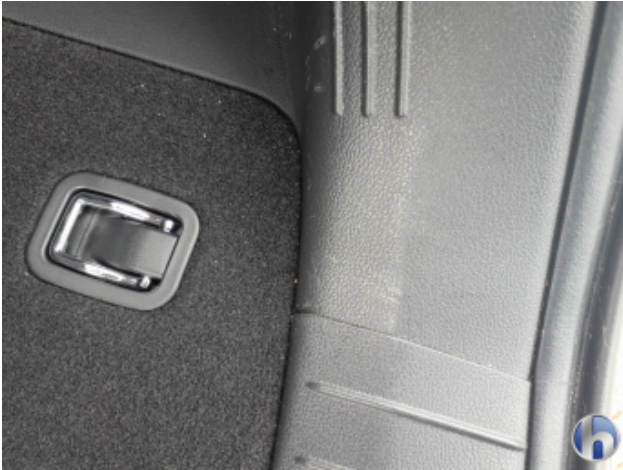
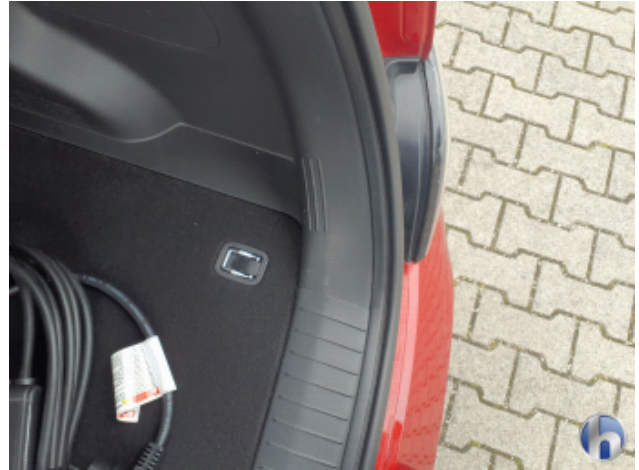
4. Innenraum
Gebrauchsspuren - Ohne Reparatur

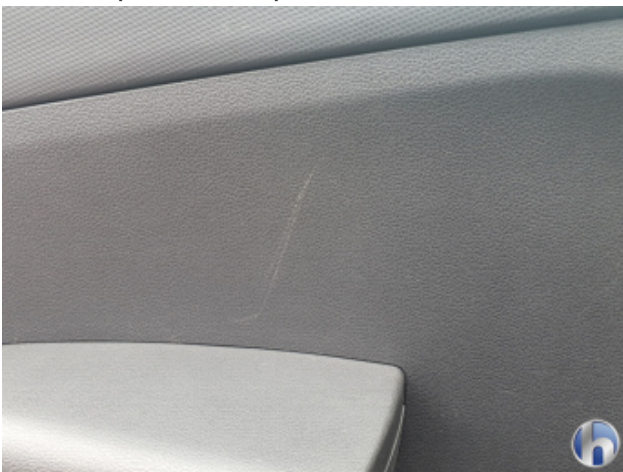
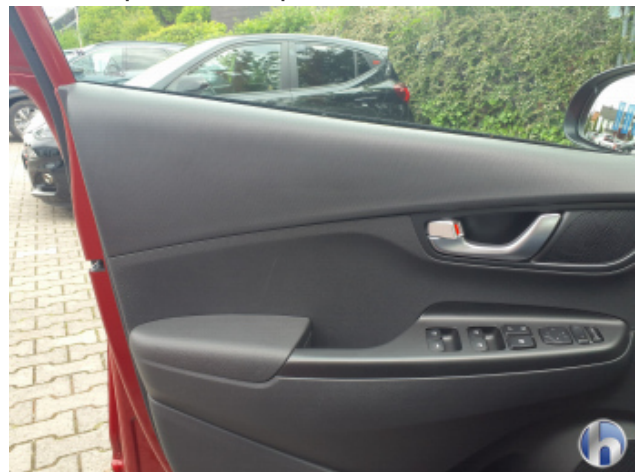
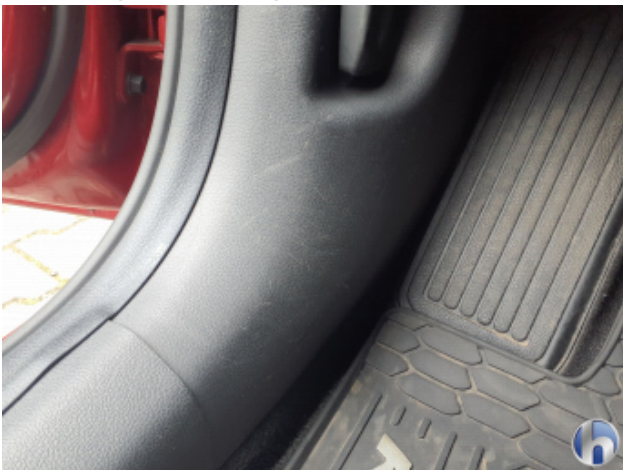
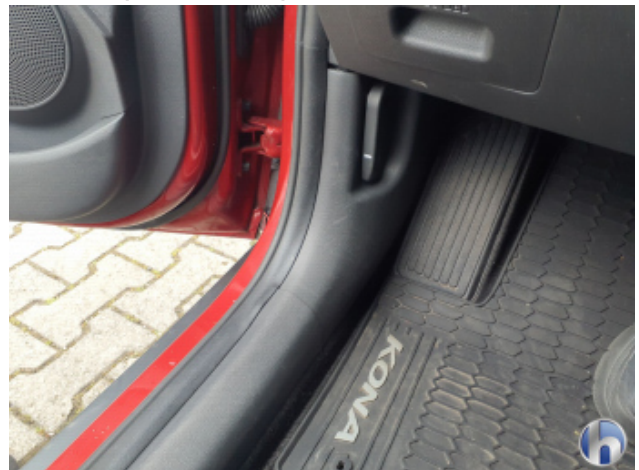
5. Verkleidung
Gebrauchsspuren - Ohne Reparatur
