# Zustandsbericht / Minderwertgutachten

Mobility Concept GmbH, Grünwalder Weg 34, 82041 Oberhaching  
30.06.2026

| Hersteller | MERCEDES-BENZ | Typ / Verkaufsbez. | C 200 d T 9G-TRONIC<br>Avantgarde Advanced |
| Sitzplätze | 5 | Fahrzeug-Ident.-Nr. | W1KAH0DB4SF193638 |

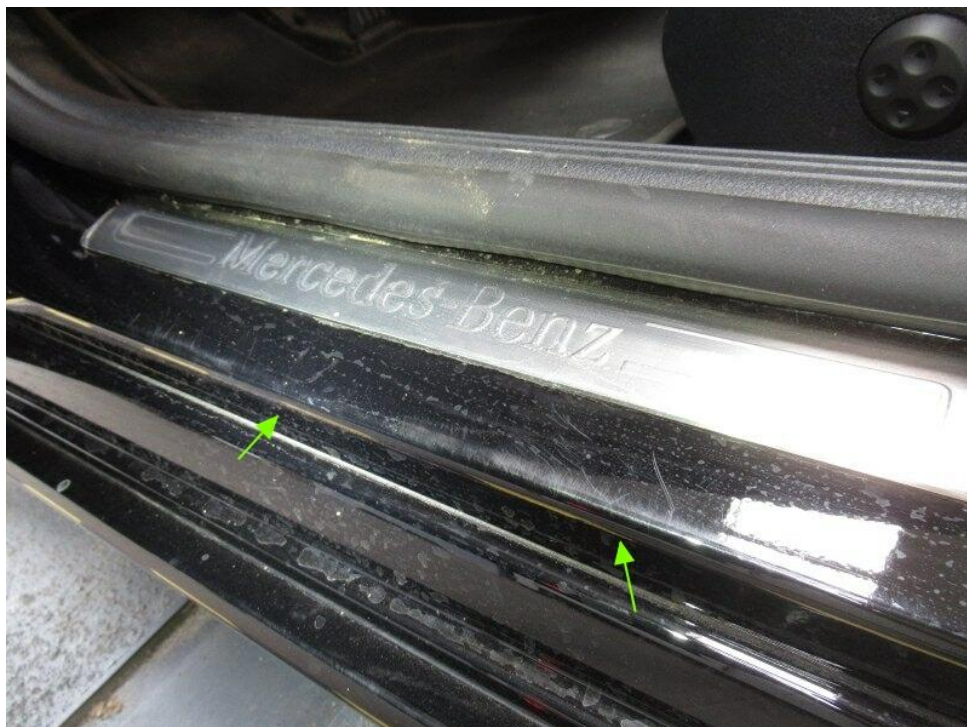
Bild 18 : Tür vorne links Einstieg Lackierung, zerkratzt, smart repair

1. Innenraum Geruchsbelästigung (Ozonbehandlung), reinigen
2. Bodenbelag vorne links Brandloch, smart repair
3. Verkleidung B-Säule links beschädigt, erneuern (Bild 19)
4. "T" Frontscheibe Steinschlag mit Rissbildung nahe Kamera, erneuern (Bild 22, 23)
5. Stoßfänger vorne links Lackierung zerkratzt, smart repair (Bild 35)
6. Unterbodenverkleidung vorne links gebrochen, erneuern (Bild 36)
7. Tür vorne rechts, eingedellt, drücken (Bild 30, 31)
8. Dachrahmen rechts, mehrfach eingedellt, drücken (Bild 29)
9. Stoßfänger hinten Lackierung, zerkratzt, lackieren mit Lackaufbau (Bild 26, 27, 28)
10. Tür vorne links Einstieg Lackierung, zerkratzt, smart repair (Bild 18)

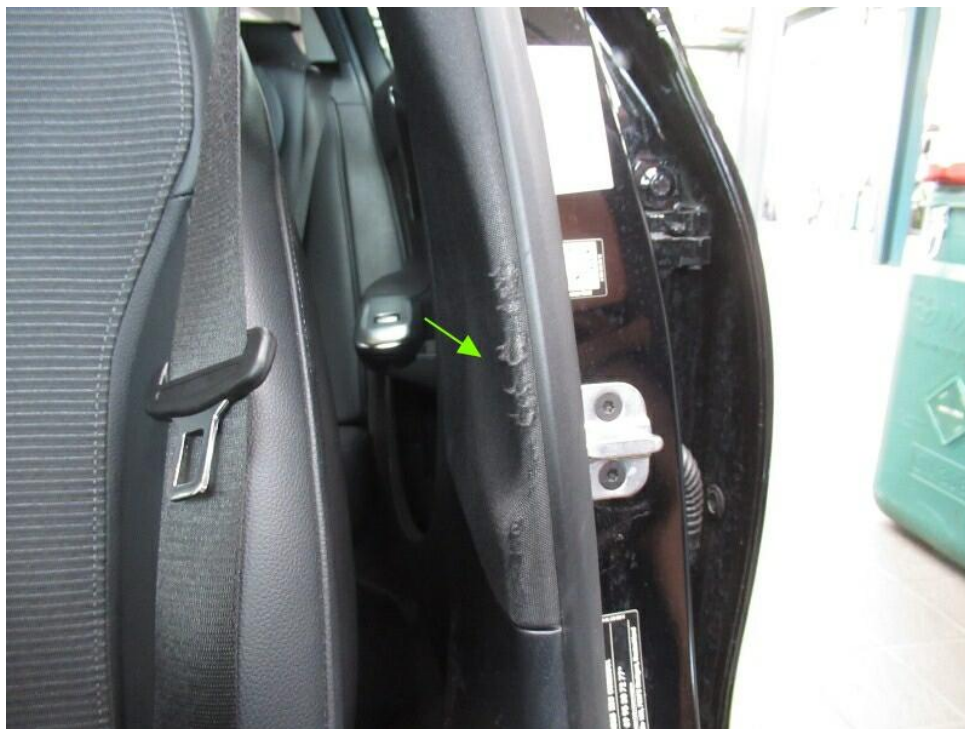
Bild 19 : Verkleidung B-Säule links beschädigt

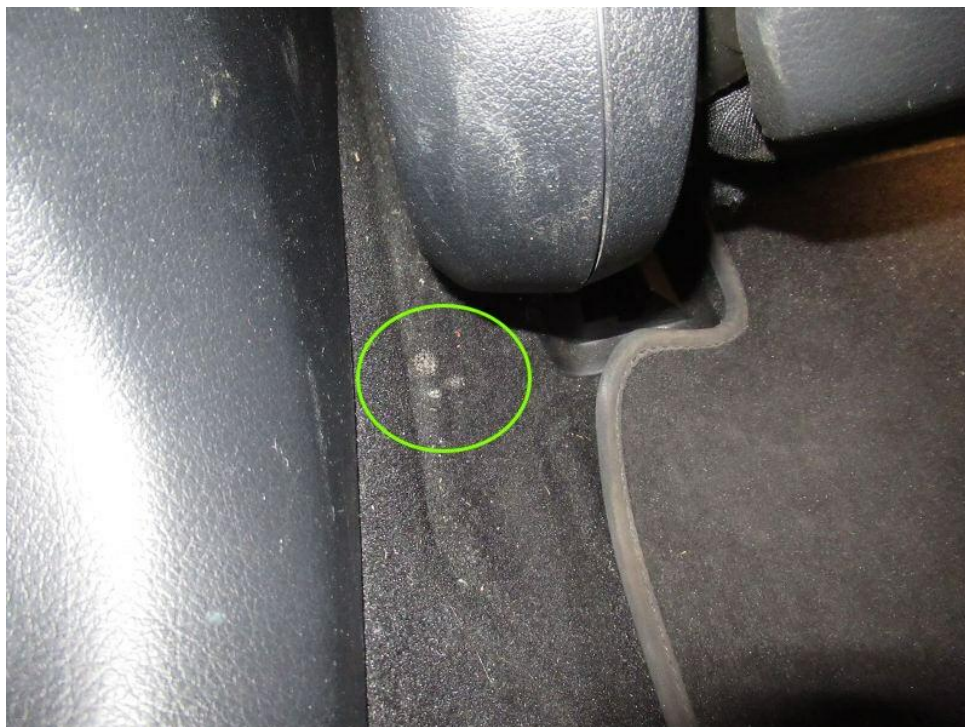
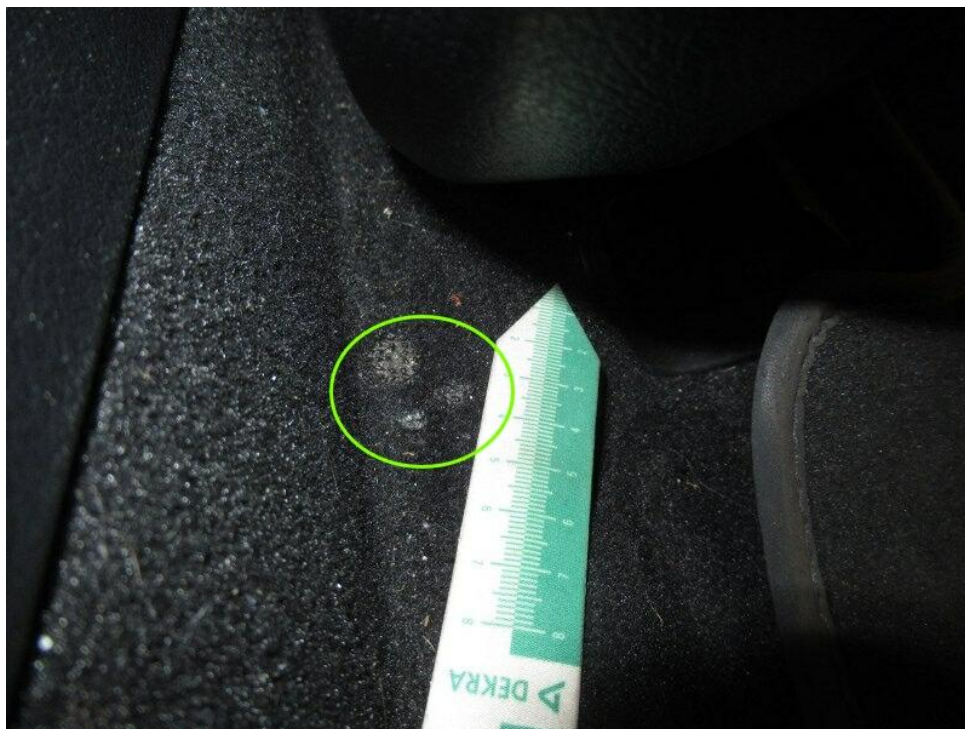
Bild 20 : Bodenbelag vorne links hinter Fahrersitz Brandloch

Bild 21 : Bodenbelag vorne links hinter Fahrersitz Brandloch

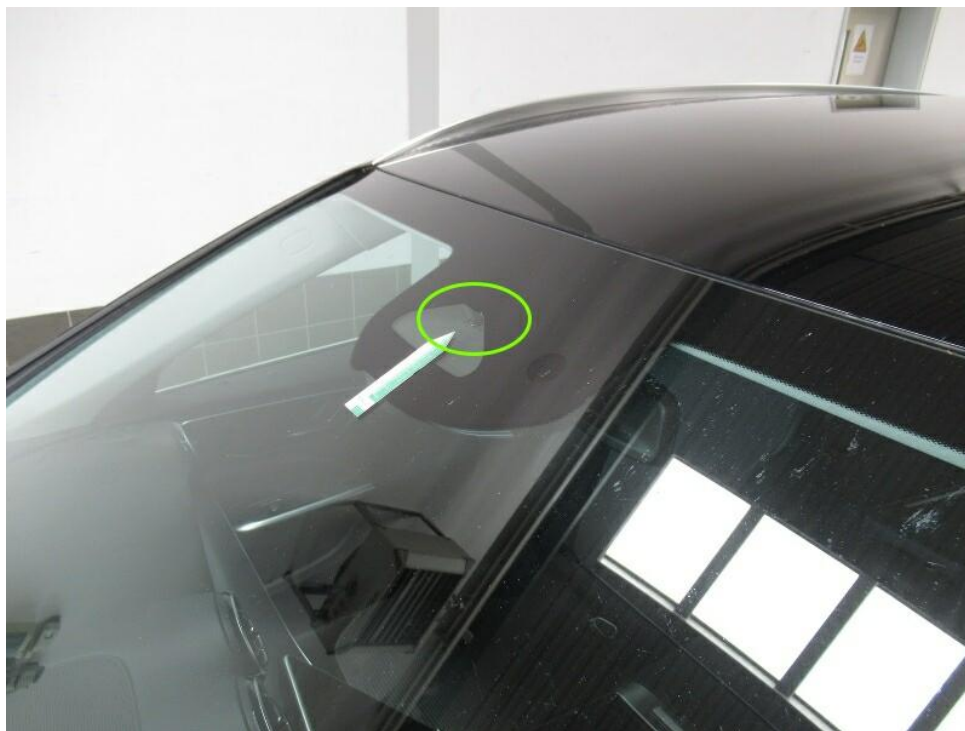
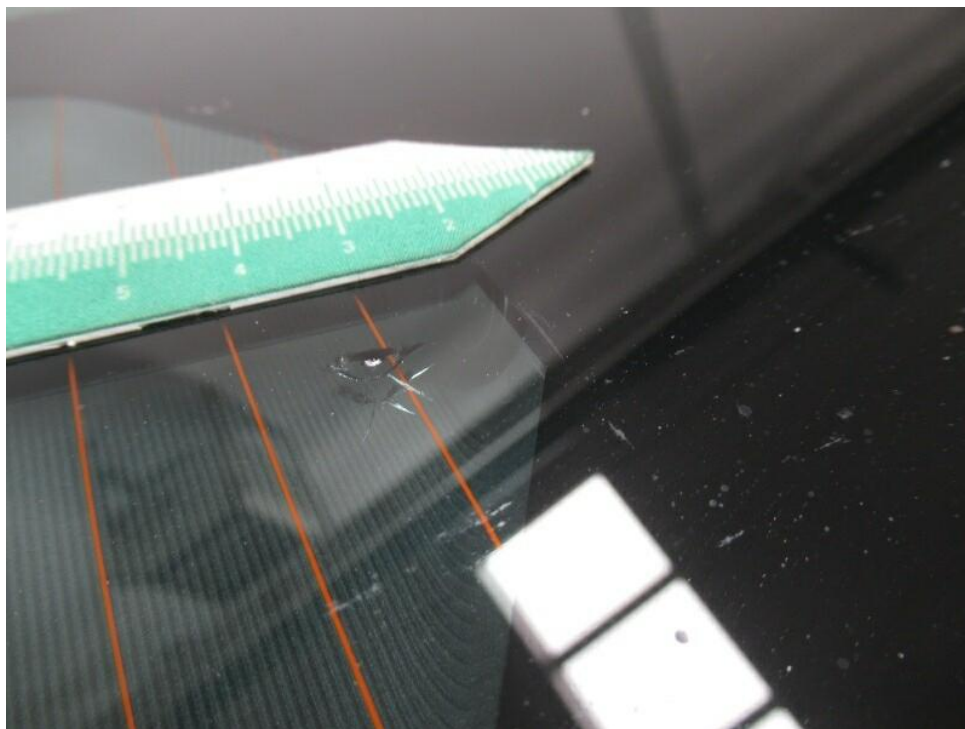
Bild 22 : "T" Frontscheibe Steinschlag mit Rissbildung nahe Kamera

Bild 23 : "T" Frontscheibe Steinschlag mit Rissbildung nahe Kamera

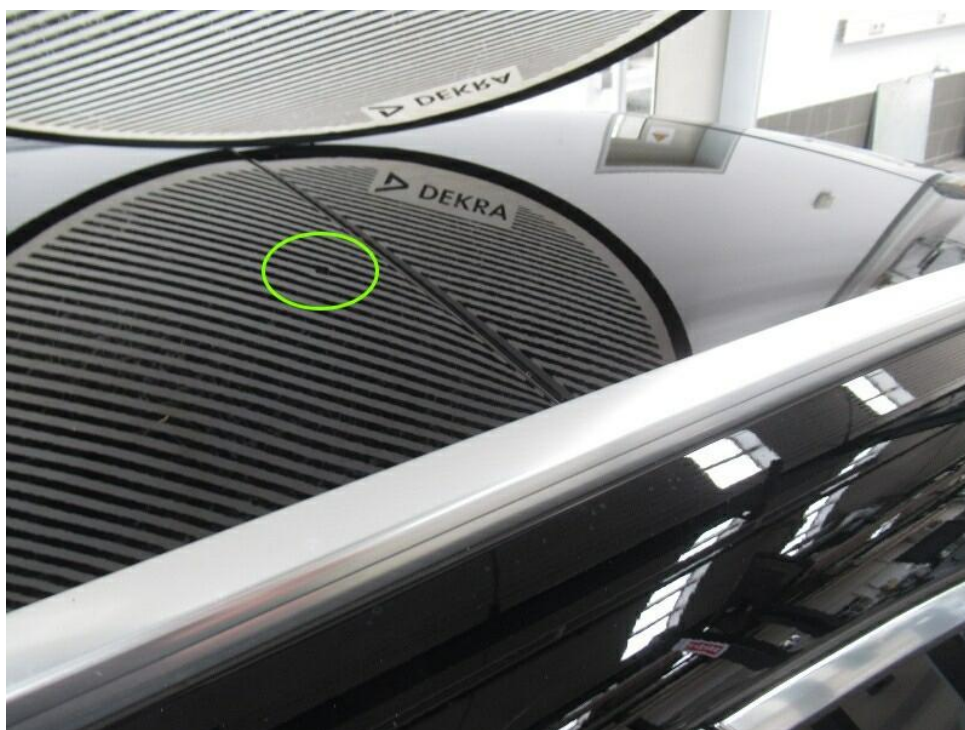
Bild 24 : Dach, eingedellt, Gebrauchsspur

Alufelge Winterradsatz vorne rechts  
Lackierung zerkratzt (Bild 37)  
Stoßfänger vorne Lackierung, viele  
Steinschläge, Gebrauchsspur (Bild 32, 33, 34)  
Heckklappe, eingedellt, Gebrauchsspur (Bild  
25)  
Dach, eingedellt, Gebrauchsspur (Bild 24)

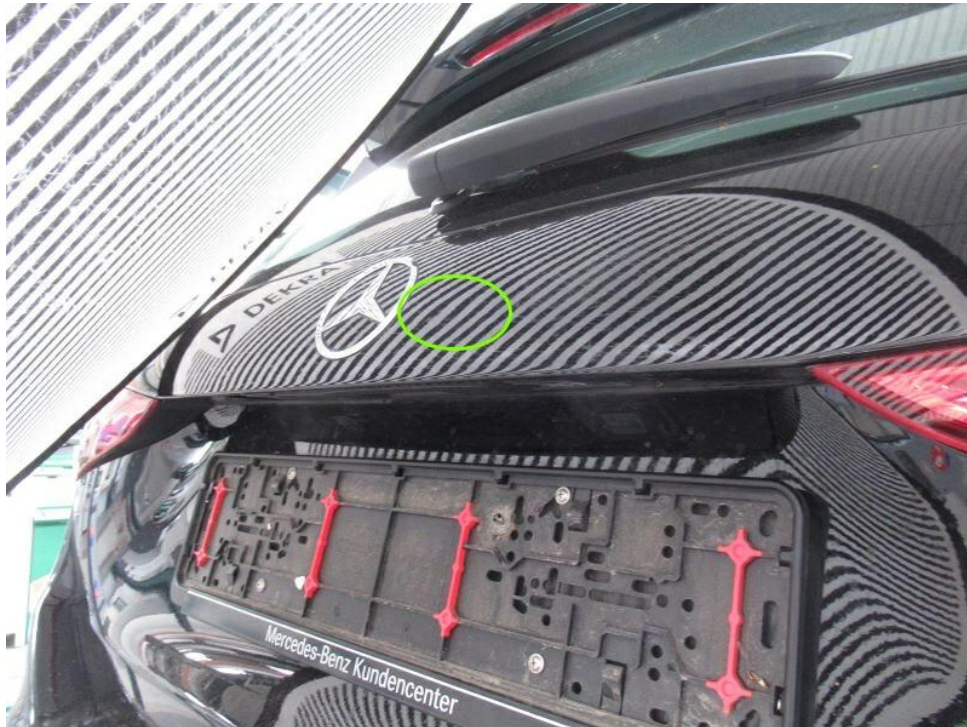
Bild 25 : Heckklappe, eingedellt, Gebrauchsspur

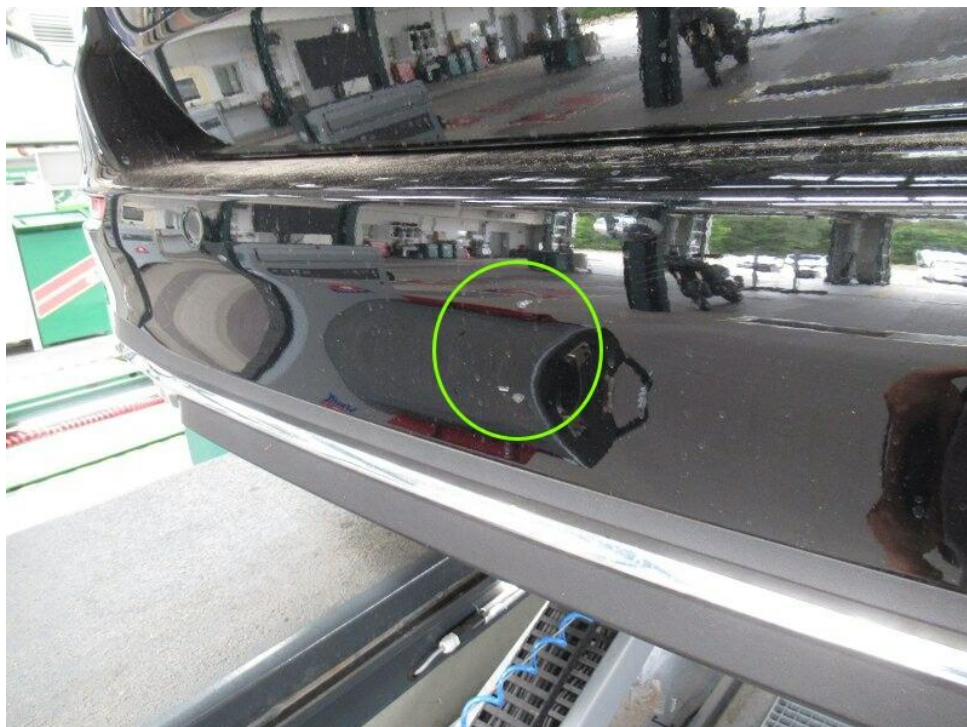
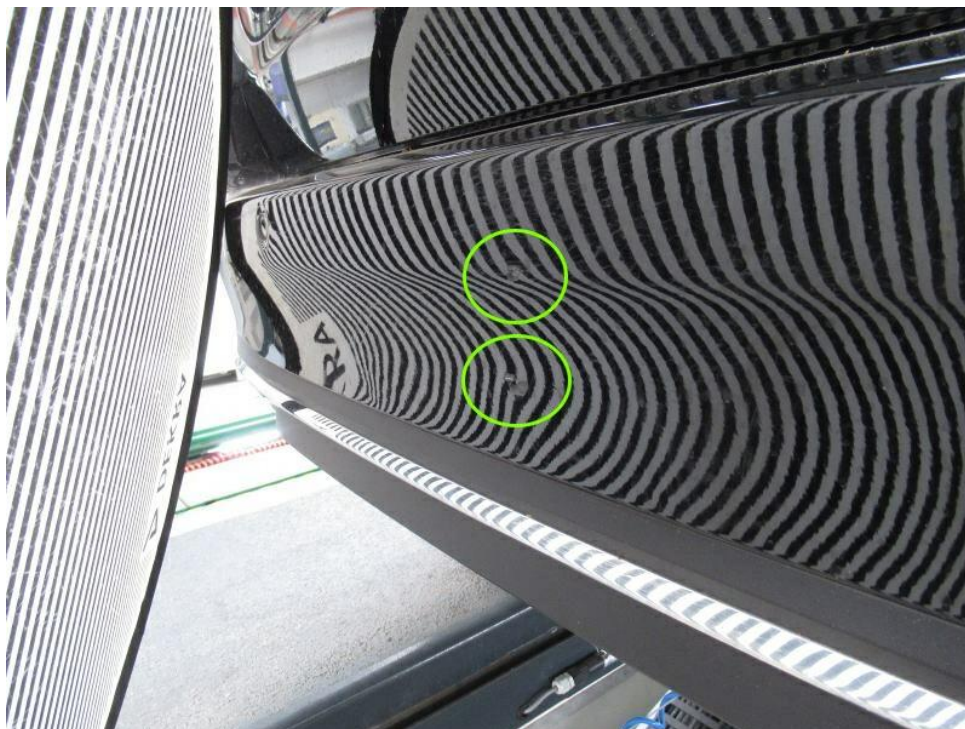
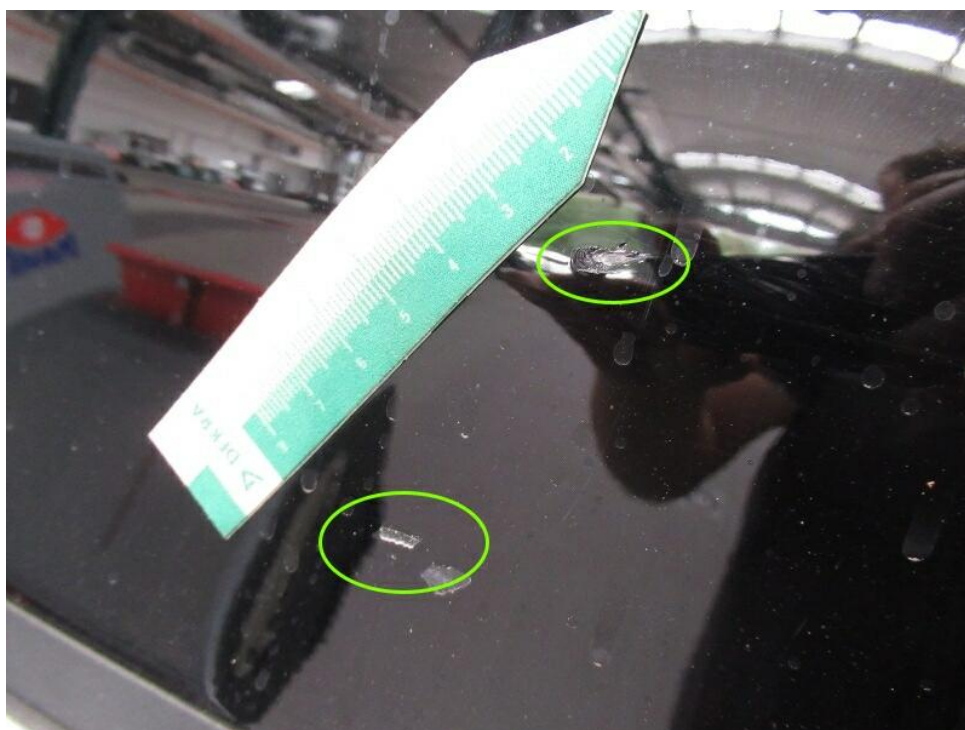
Bild 26 : Stoßfänger hinten Lackierung, zerkratzt, lackieren mit Lackaufbau

Bild 27 : Stoßfänger hinten Lackierung, zerkratzt, lackieren mit Lackaufbau

Bild 28 : Stoßfänger hinten Lackierung, zerkratzt, lackieren mit Lackaufbau

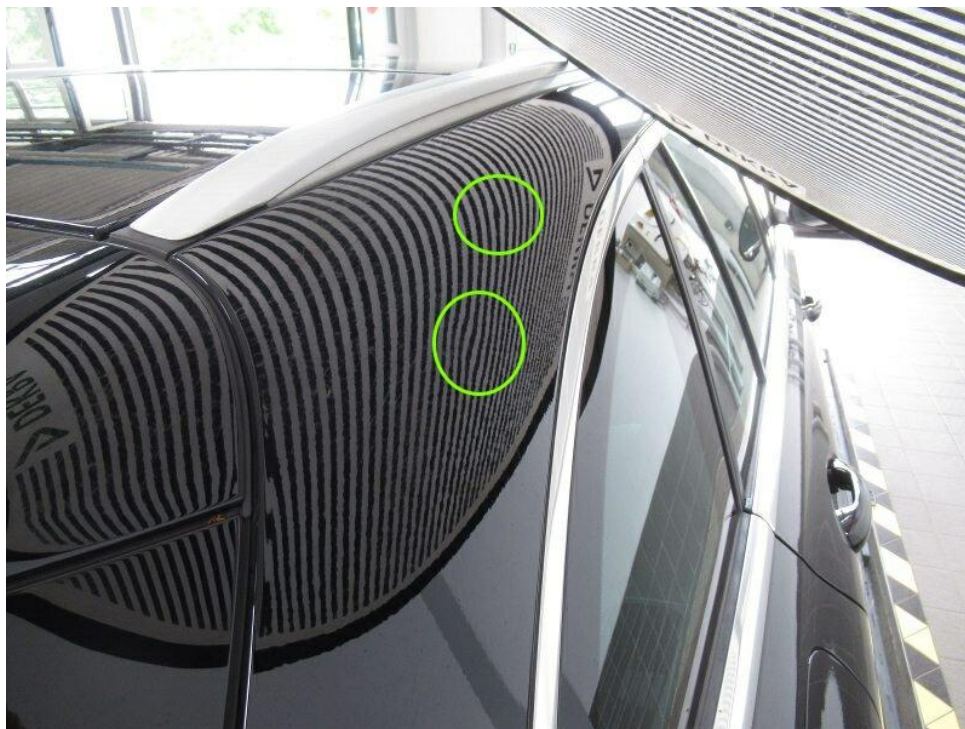
Bild 29 : Dachrahmen rechts, mehrfach eingedellt, drücken

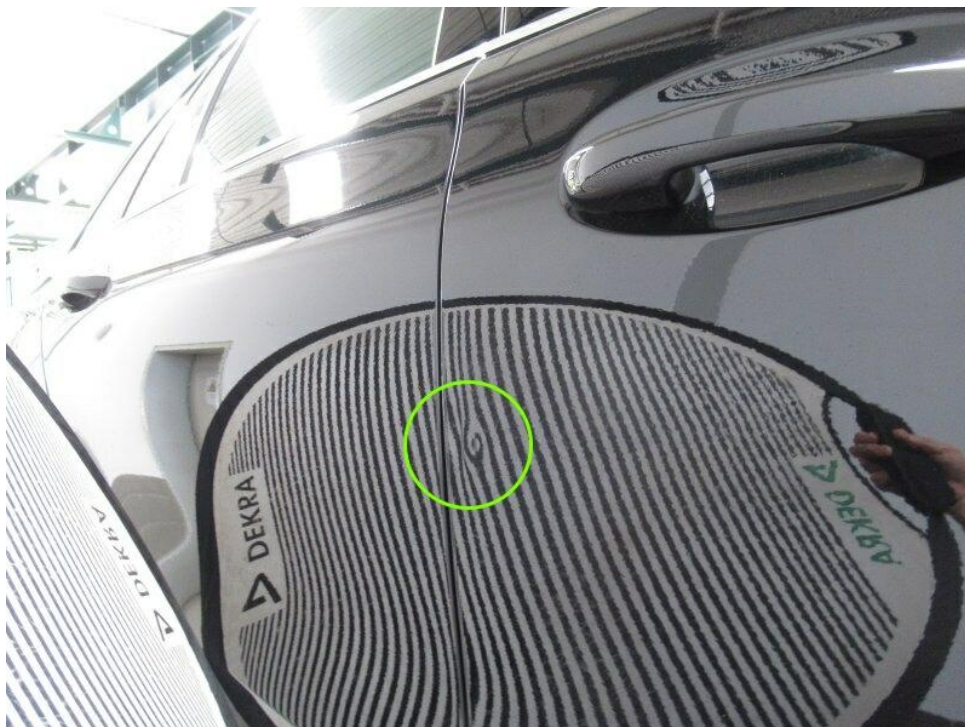
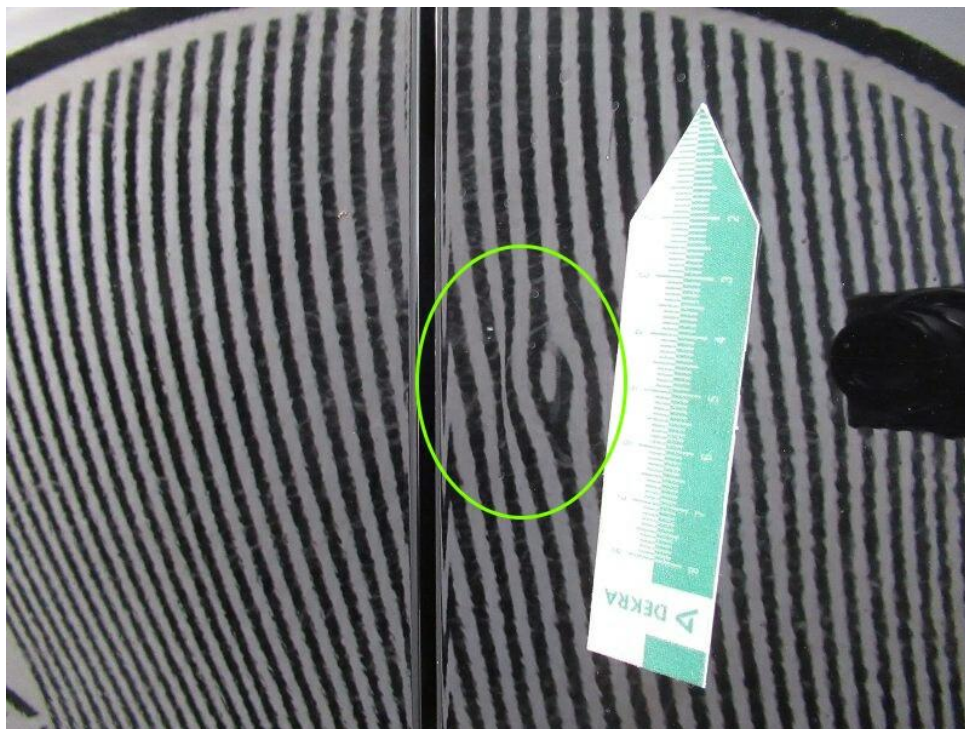
Bild 30 : Tür vorne rechts, eingedellt, drücken

Bild 31 : Tür vorne rechts, eingedellt, drücken

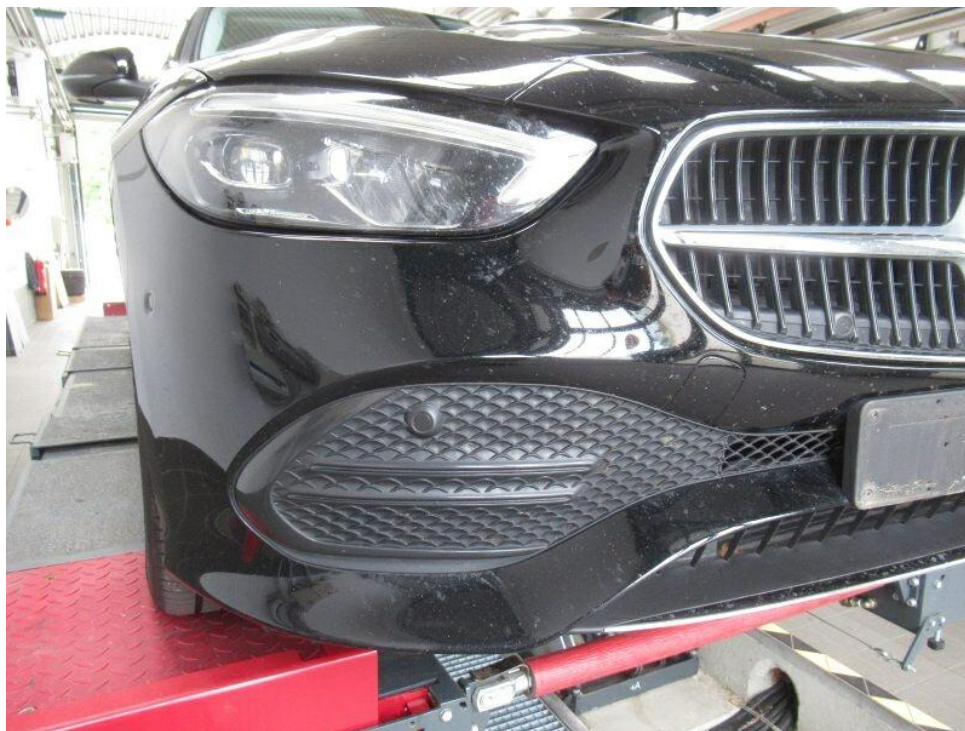
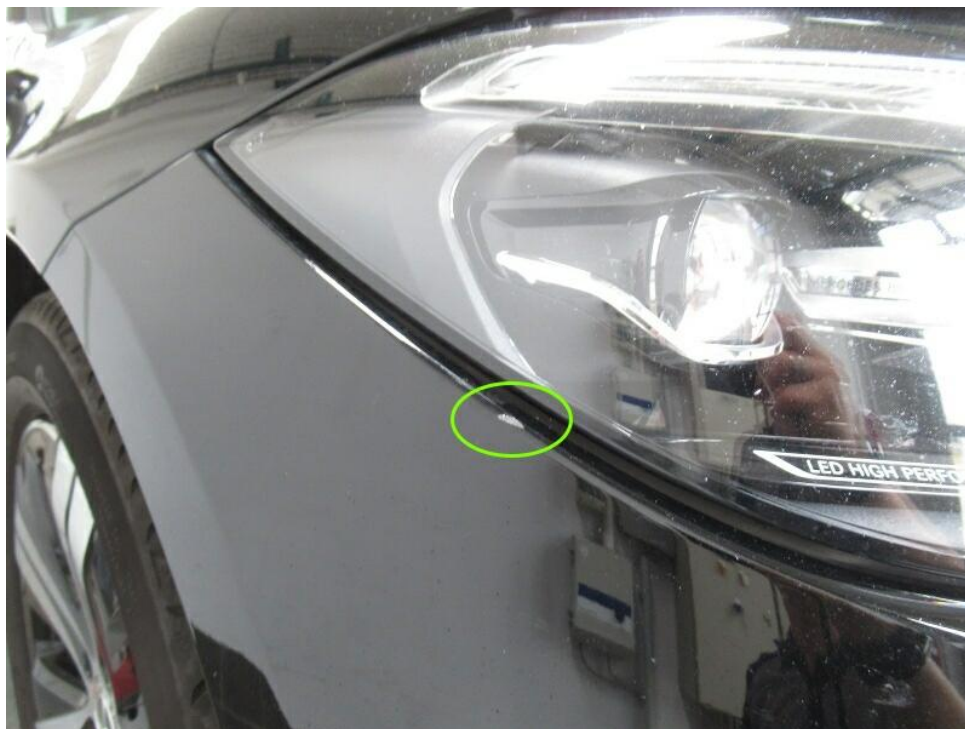
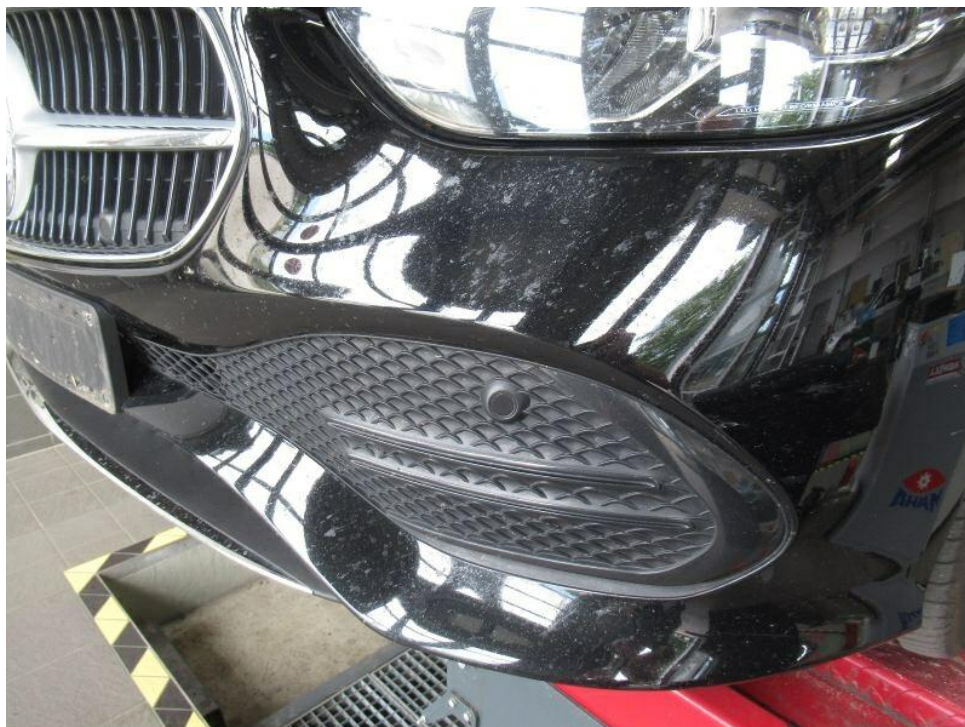
Bild 32 : Stoßfänger vorne Lackierung, viele Steinschläge, Gebrauchsspur

Bild 33 : Stoßfänger vorne Lackierung, viele Steinschläge, Gebrauchsspur

Bild 34 : Stoßfänger vorne Lackierung, viele Steinschläge, Gebrauchsspur

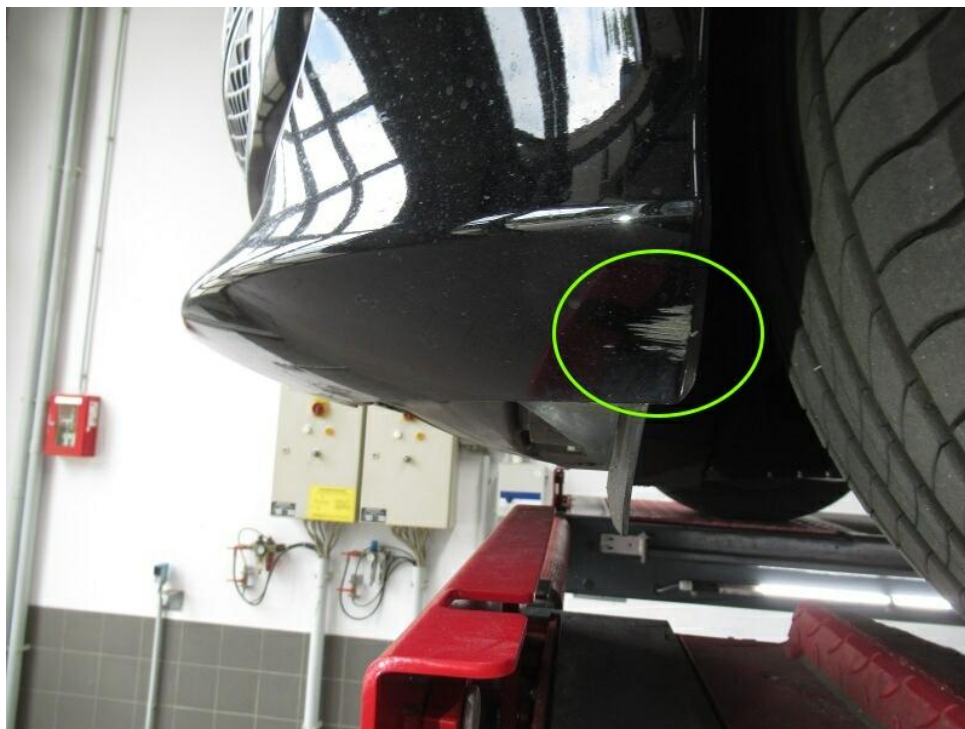
Bild 35 : Stoßfänger vorne links Lackierung zerkratzt

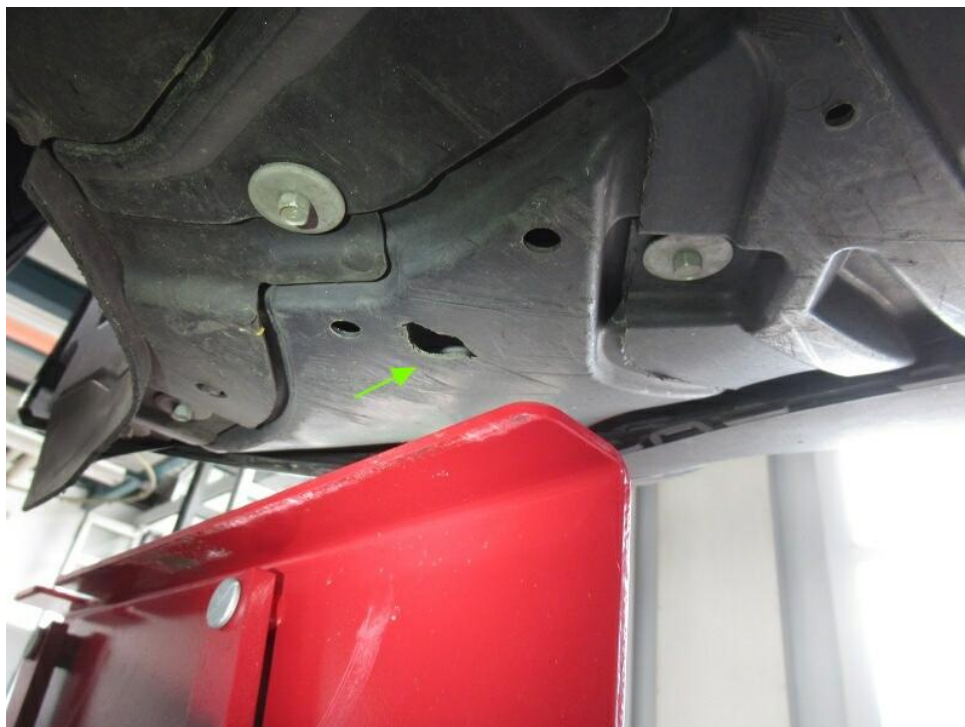
Bild 36 : Unterbodenverkleidung vorne links gebrochen

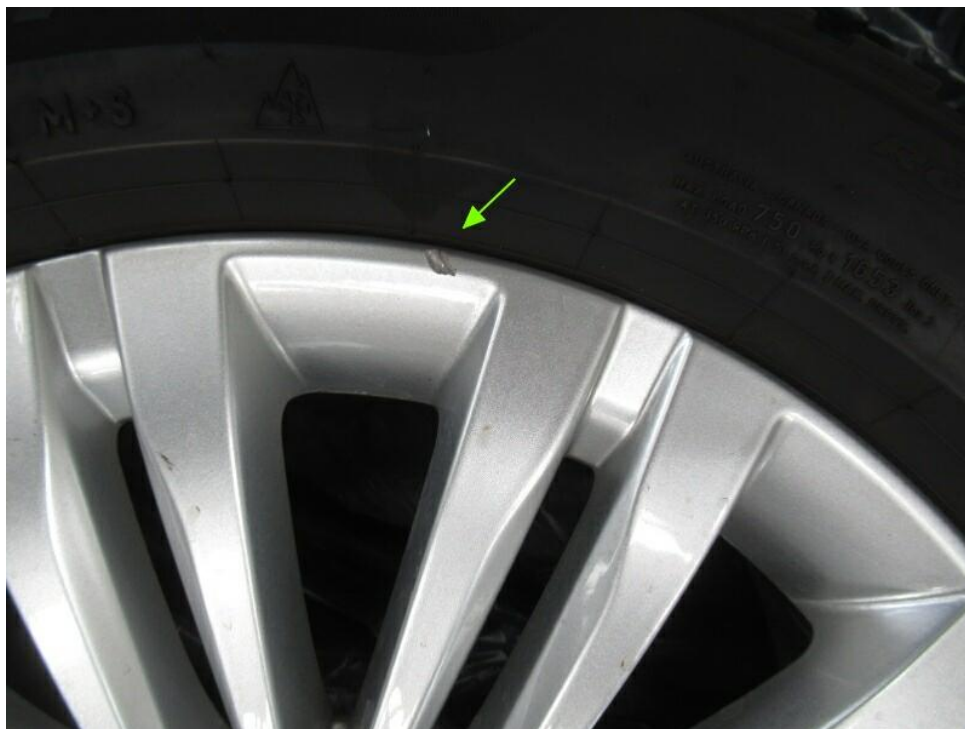
Bild 37 : Alufelge Winterradsatz vorne rechts Lackierung zerkratzt
