Verkaufsbericht

| Besichtigungsort | 36272 Niederaula, Industriestraße 11 |

| Fahrzeugident.-Nr. | U5YPX81HDPL072222 | | |
| Typ / Verkaufsbez. | Sportage GT-Line Plug-in Hybrid 4WD | Laufleistung abgelesen | 53.075 km |

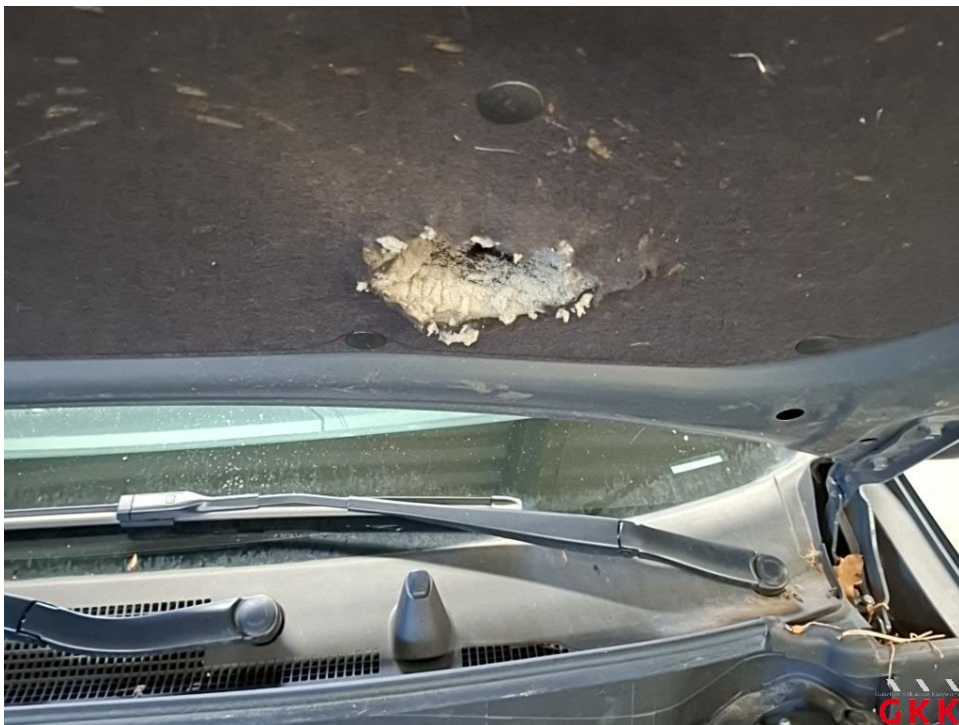
| <b>Front</b> (Angaben ohne MwSt.) | Reparaturkosten | MW |
|---|---|---|
| Motorhaube Dämmmatte, beschädigt, ersetzen (Bild 16) | 232,79 € | 151,31 € |

Bild 16 Motorhaube, Dämmmatte, beschädigt, ersetzen

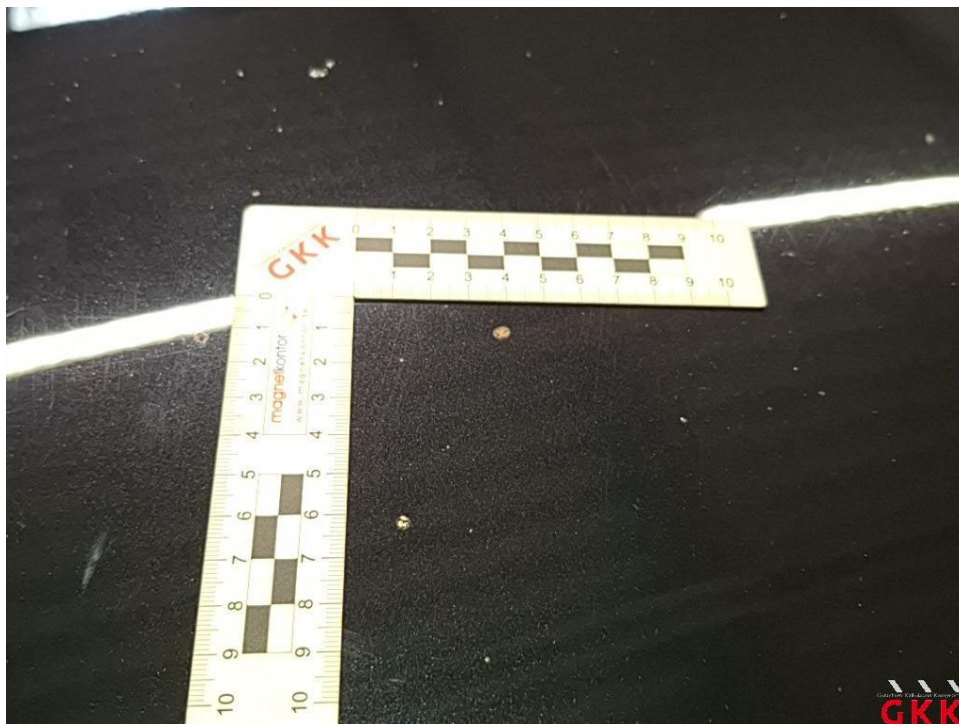
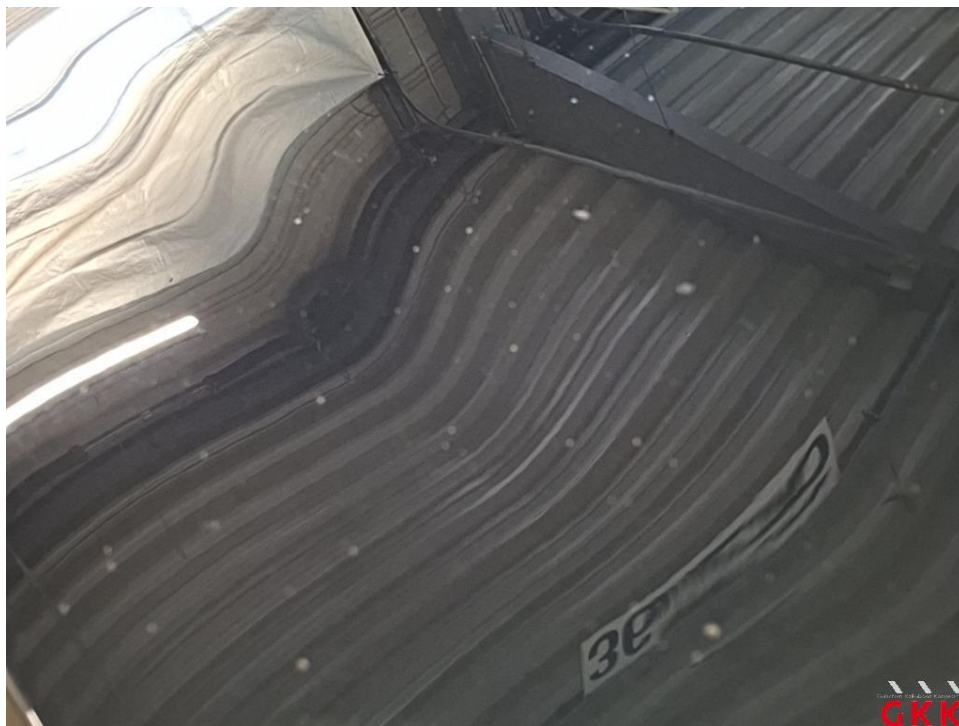
| <b>Front</b> (Angaben ohne MwSt.) | Reparaturkosten | MW |
|---|---|---|
| Fahrzeug außen, Anhaftungsspuren, aufbereiten (Bild 17, Bild 18) | 319,04 € | 319,04 € |

Bild 17 Fahrzeug, außen, Anhaftungsspuren, aufbereiten

Bild 18 Fahrzeug, außen, Anhaftungsspuren, aufbereiten

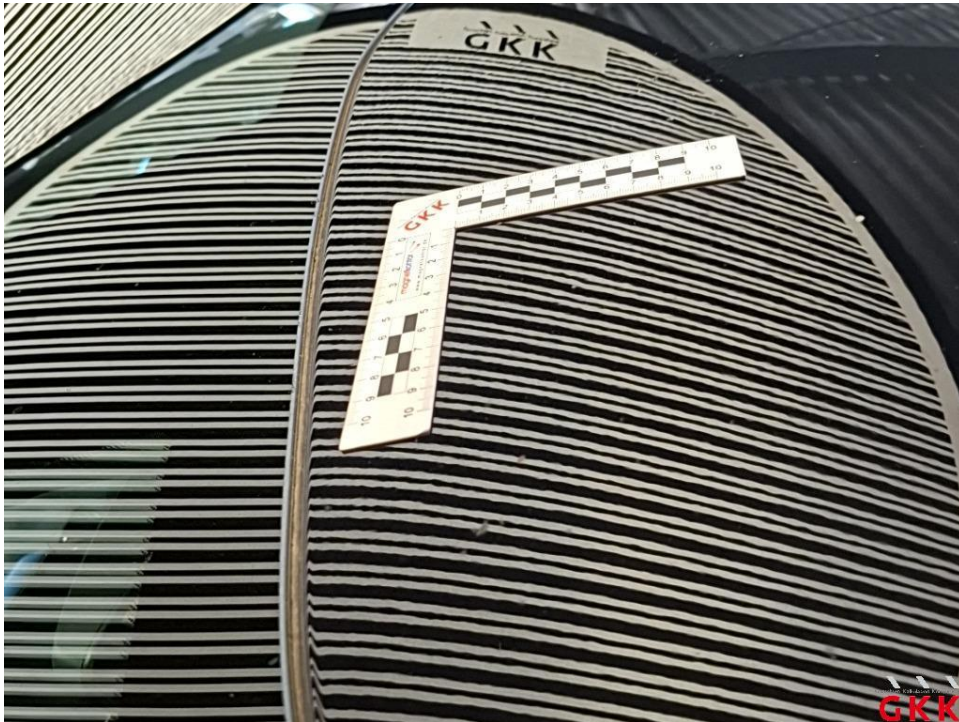
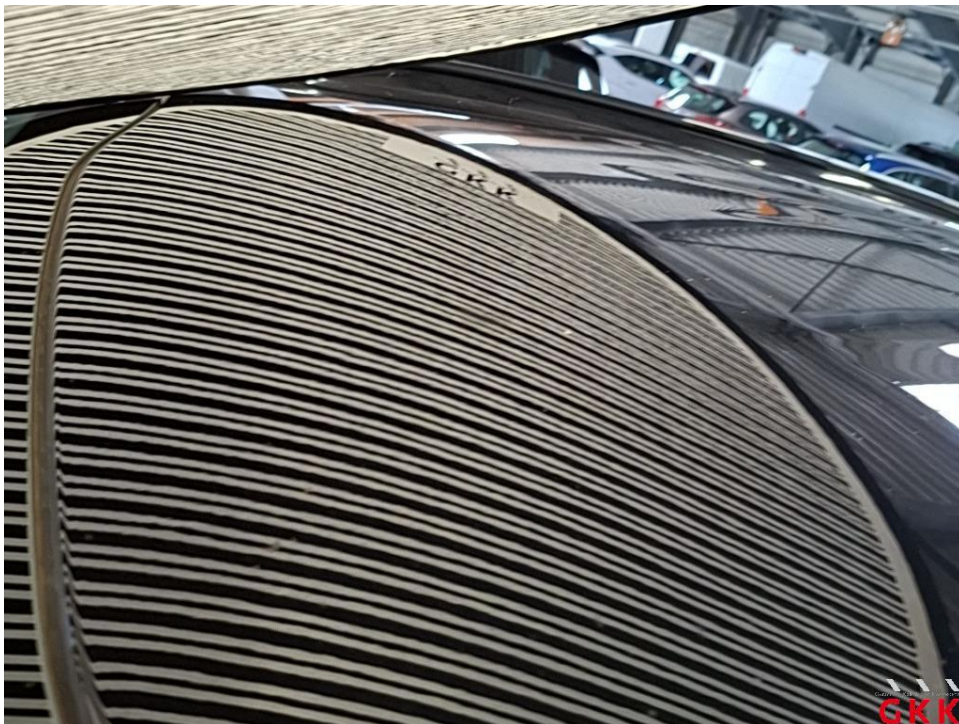
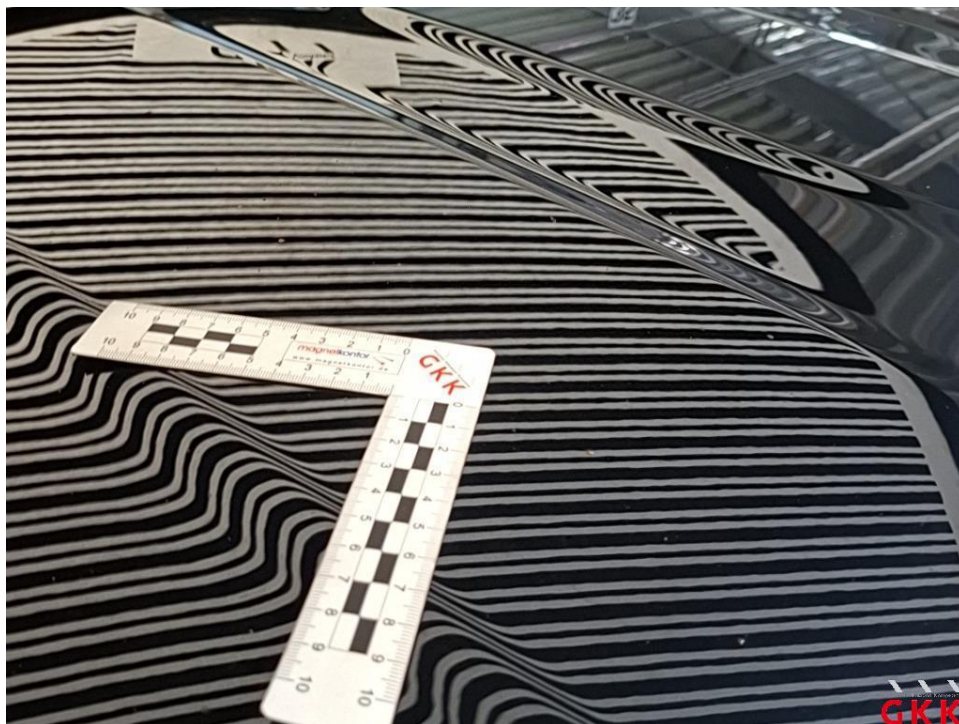
| <b>Front</b> (Angaben ohne MwSt.) | Reparaturkosten | MW |
|---|---|---|
| Dach, beschädigt, kalt drücken (Bild 19, Bild 20, Bild 21) | 239,28 € | 239,28 € |

Bild 19 Dach, beschädigt, kalt drücken

Bild 20 Dach, beschädigt, kalt drücken

Bild 21 Dach, beschädigt, kalt drücken

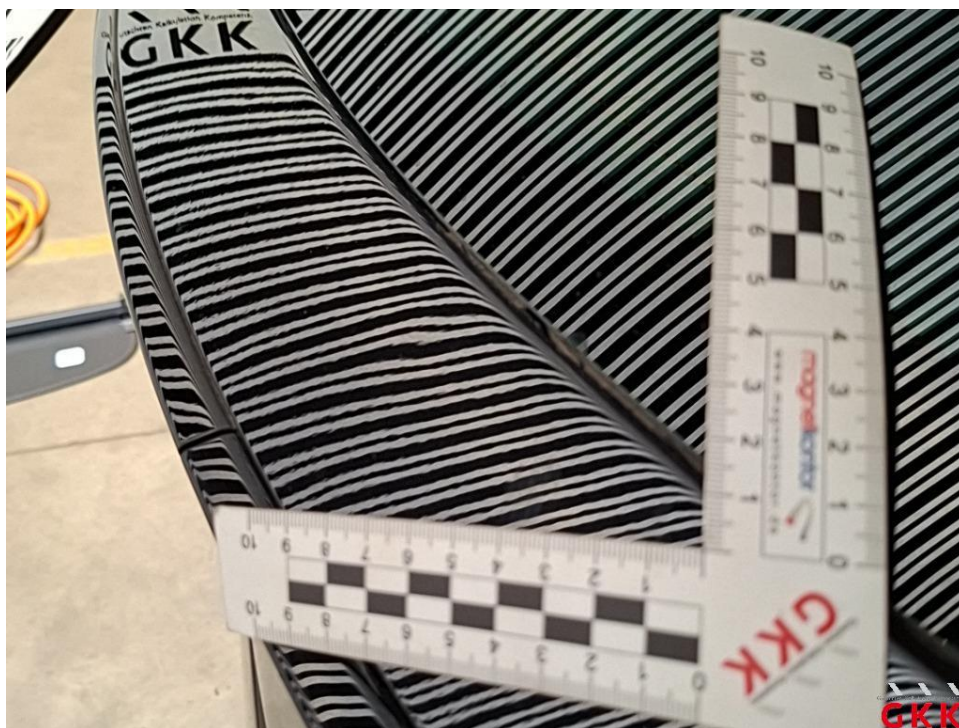
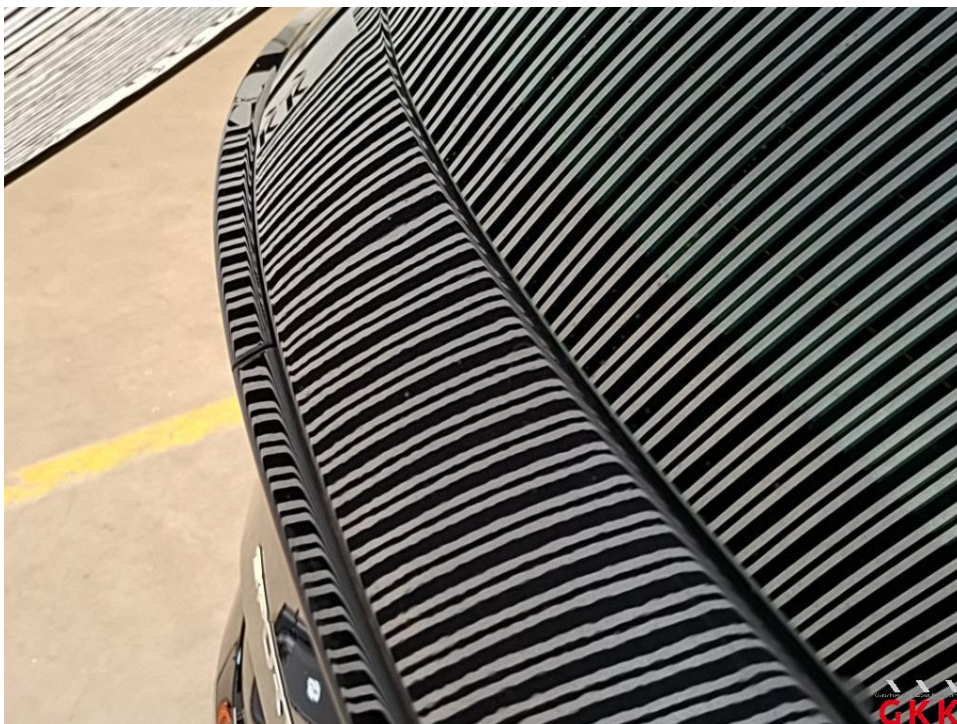
| <b>Front</b> (Angaben ohne MwSt.) | Reparaturkosten | MW |
|---|---|---|
| Heckklappe, beschädigt, kalt drücken (Bild 22, Bild 23) | 159,52 € | 159,52 € |

Bild 22 Heckklappe, beschädigt, kalt drücken

Bild 23 Heckklappe, beschädigt, kalt drücken

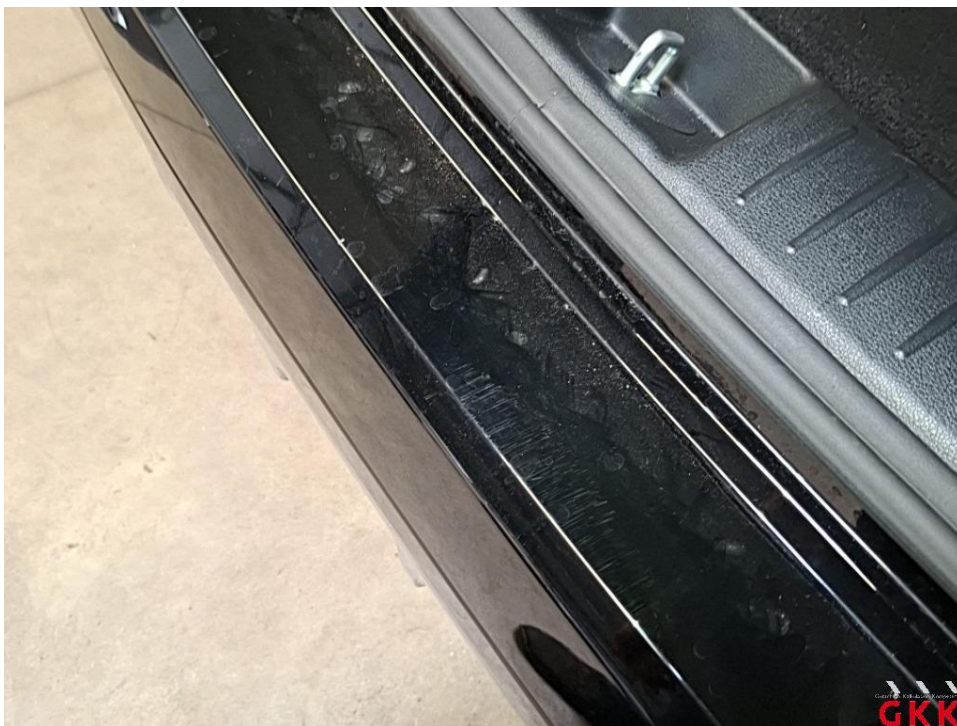
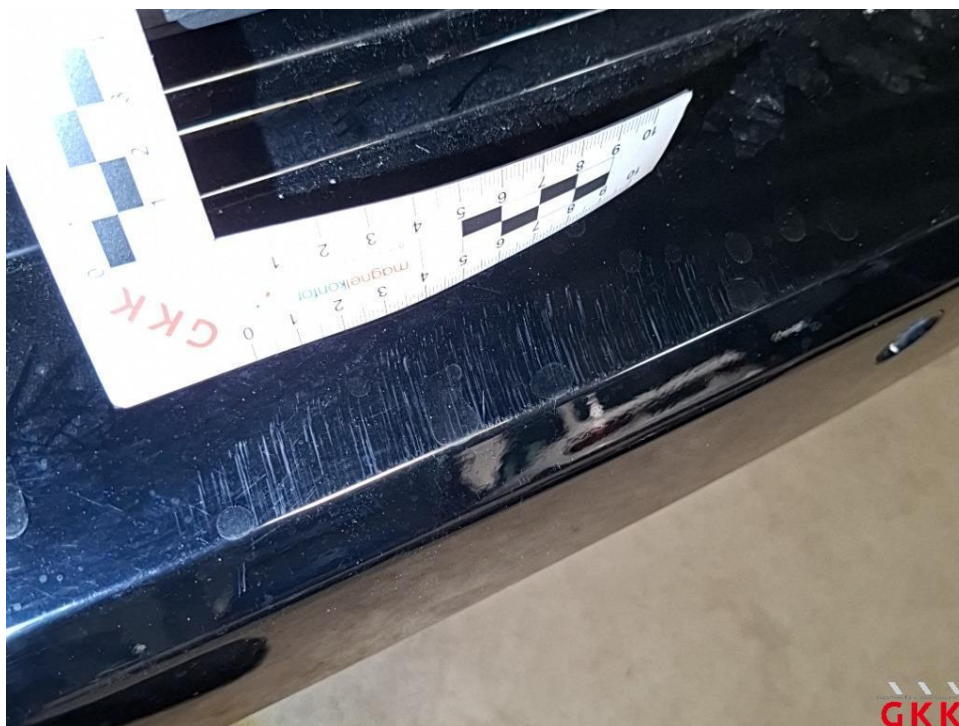
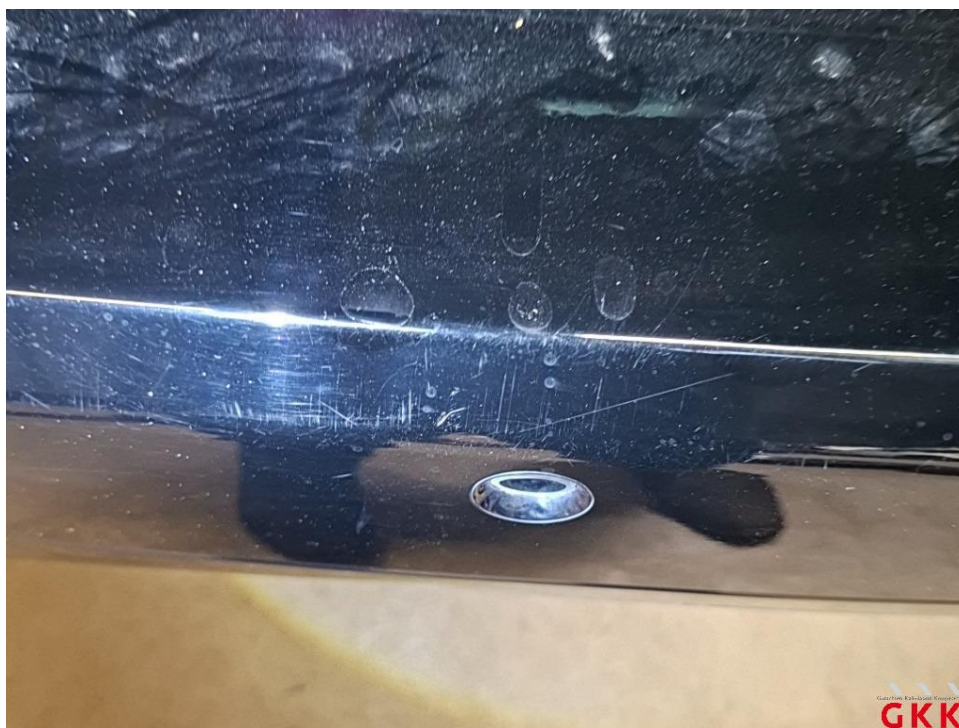
| <b>Front</b> (Angaben ohne MwSt.) | Reparaturkosten | MW |
|---|---|---|
| Stoßfänger hinten Verkleidung -lackiert-, verkratzt, lackieren (Bild 24, Bild 25, Bild 26) | 636,27 € | 413,58 € |

Bild 24 Stoßfänger hinten, Verkleidung -lackiert-, verkratzt, lackieren

Bild 25 Stoßfänger hinten, Verkleidung -lackiert-, verkratzt, lackieren

Bild 26 Stoßfänger hinten, Verkleidung -lackiert-, verkratzt, lackieren

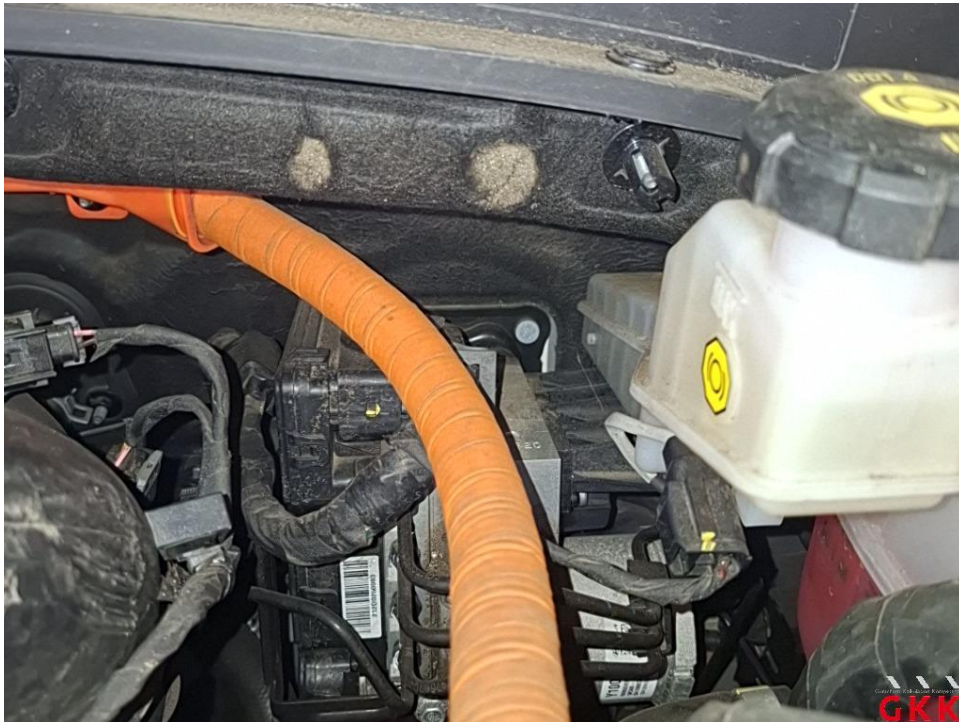
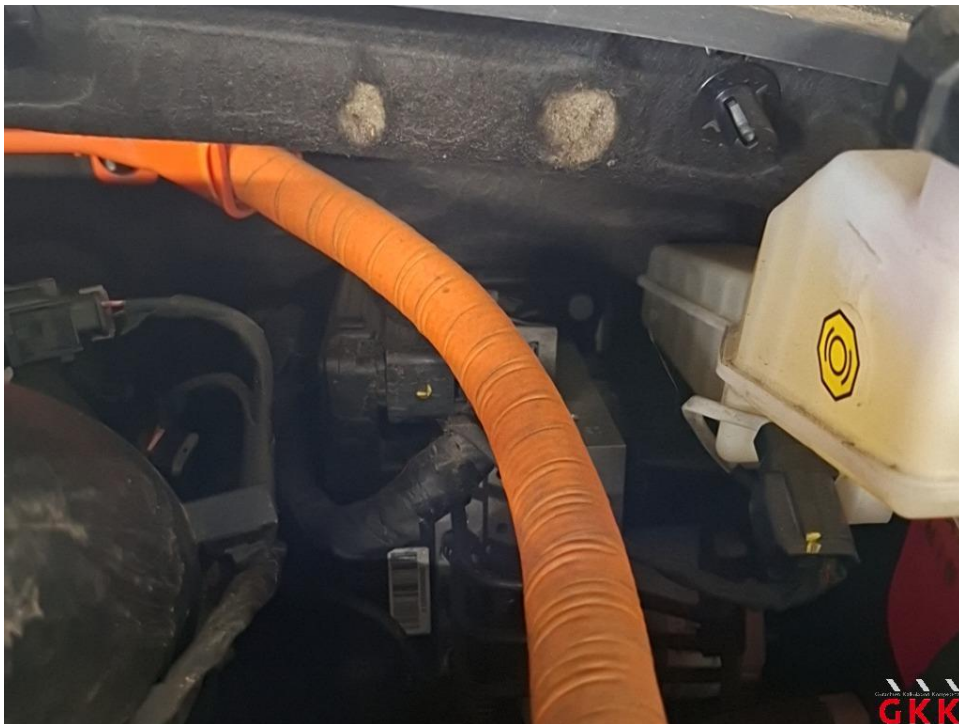
| <b>Front</b> (Angaben ohne MwSt.) | Reparaturkosten | MW |
|---|---|---|
| Motorraum Dämmmatte, beschädigt, ersetzen (Bild 27, Bild 28) | 873,10 € | 567,52 € |

Bild 27 Motorraum, Dämmmatte, beschädigt, ersetzen

Bild 28 Motorraum, Dämmmatte, beschädigt, ersetzen
