**Fahrzeug:** OPEL Insignia 1.5 Diesel 90kW Elegance Auto ST Kombi 5-türig 1496 ccm 122 PS / 90 KW Diesel 8-Gang Automatik

| Amtliches Kennzeichen: | H -VH 0247 | Fahrgestell-Nummer: | W0VZT8EN6M1026576 |

## Zustandsbericht

| <b>Besichtigungsdatum</b> | 07.07.2026 |

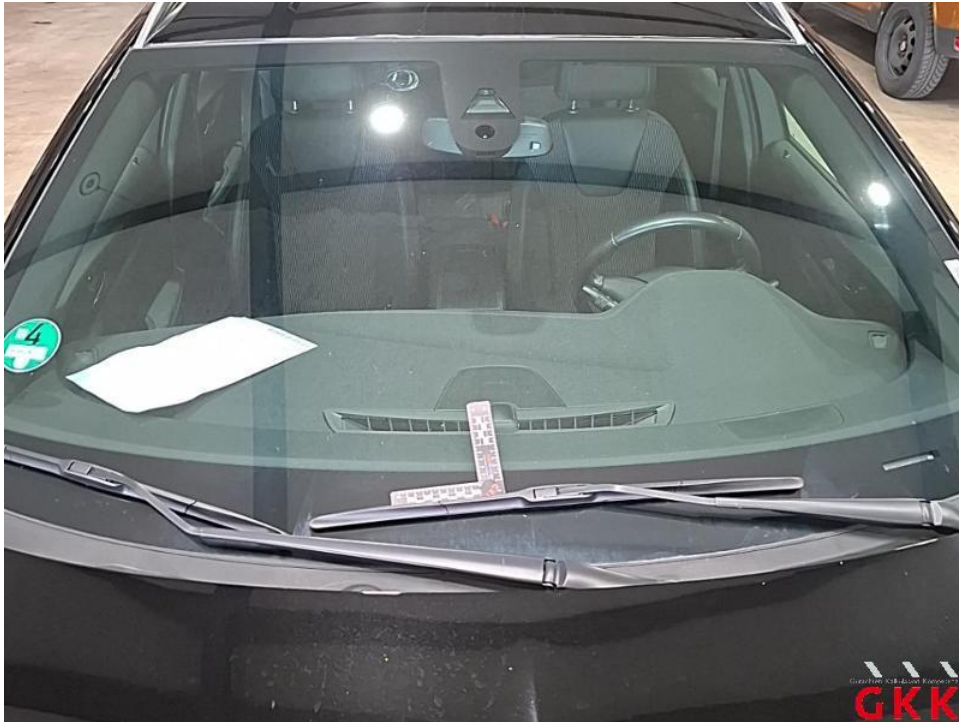
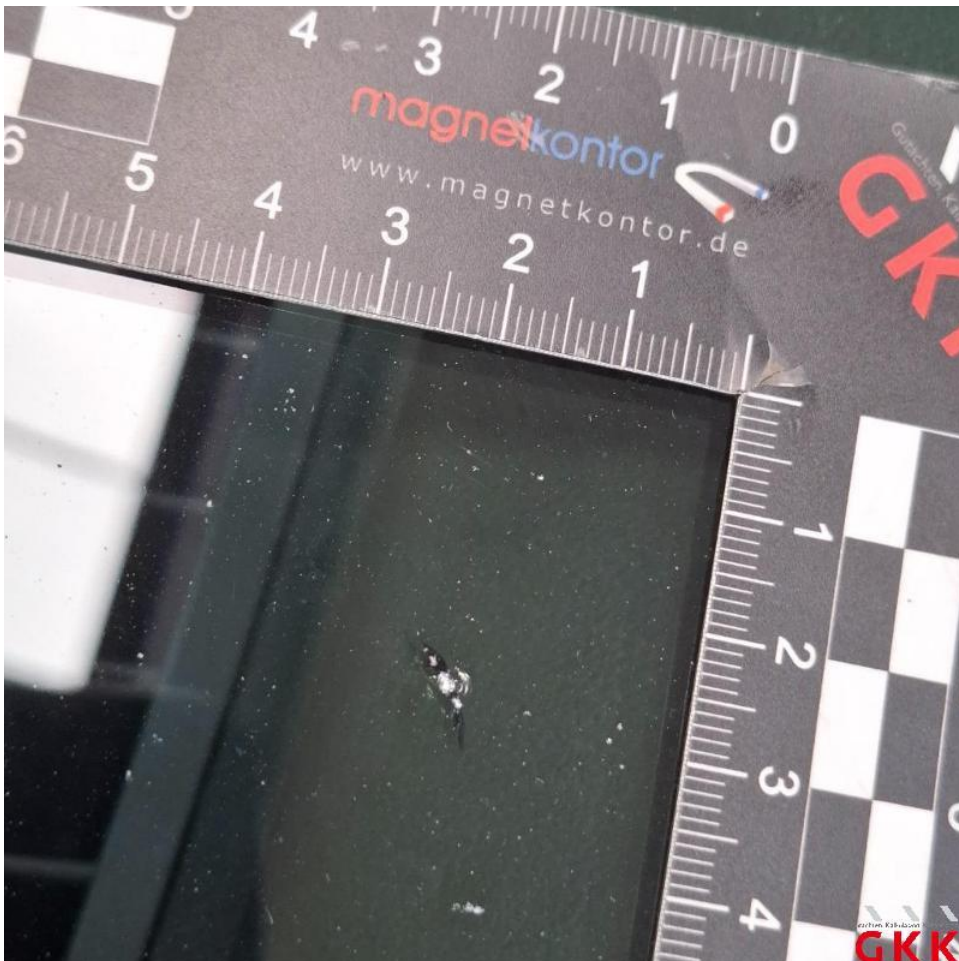
Frontscheibe mit Regensensor und Frontkamera, Steinschlag mit Rissbildung (Bild 13, Bild 14)

Bild 13. Frontscheibe, mit Regensensor und Frontkamera, Steinschlag mit Rissbildung, ersetzen

Bild 14. Frontscheibe, mit Regensensor und Frontkamera, Steinschlag mit Rissbildung, ersetzen

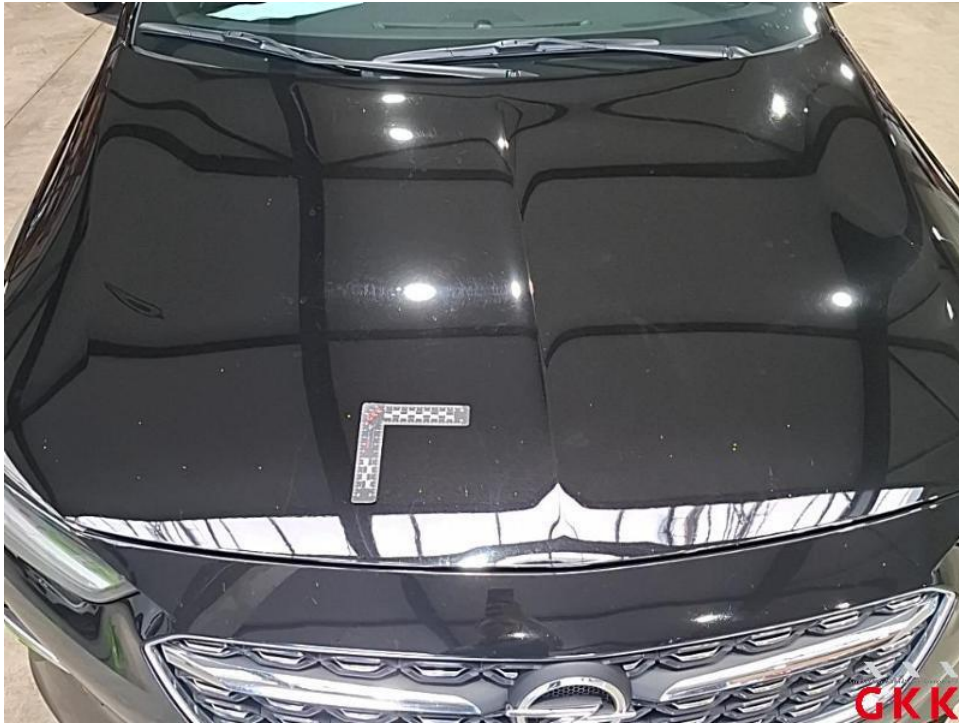
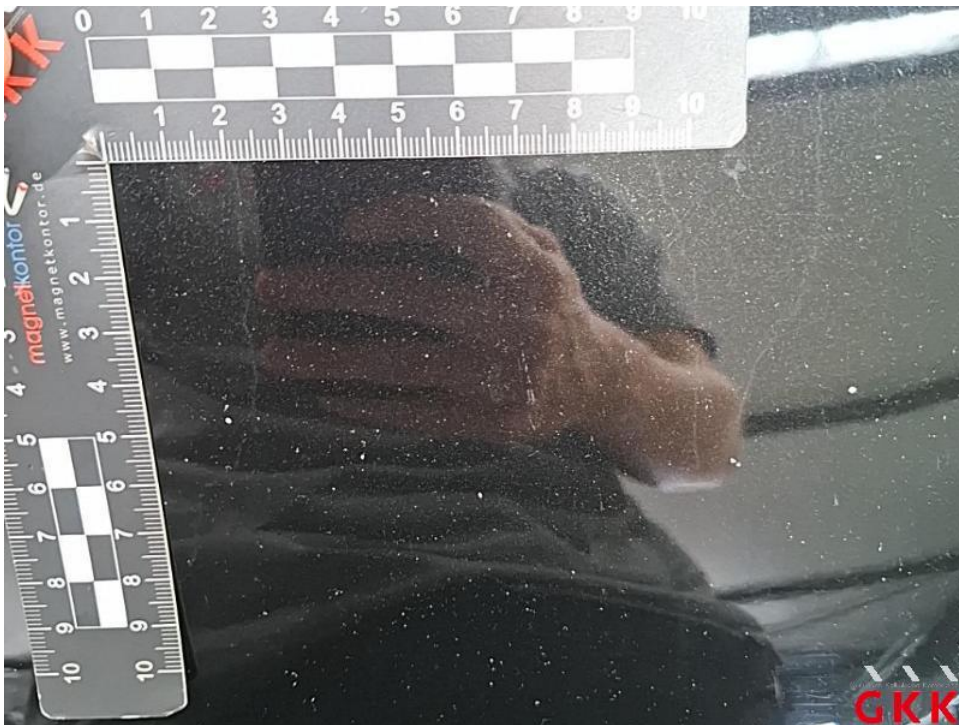
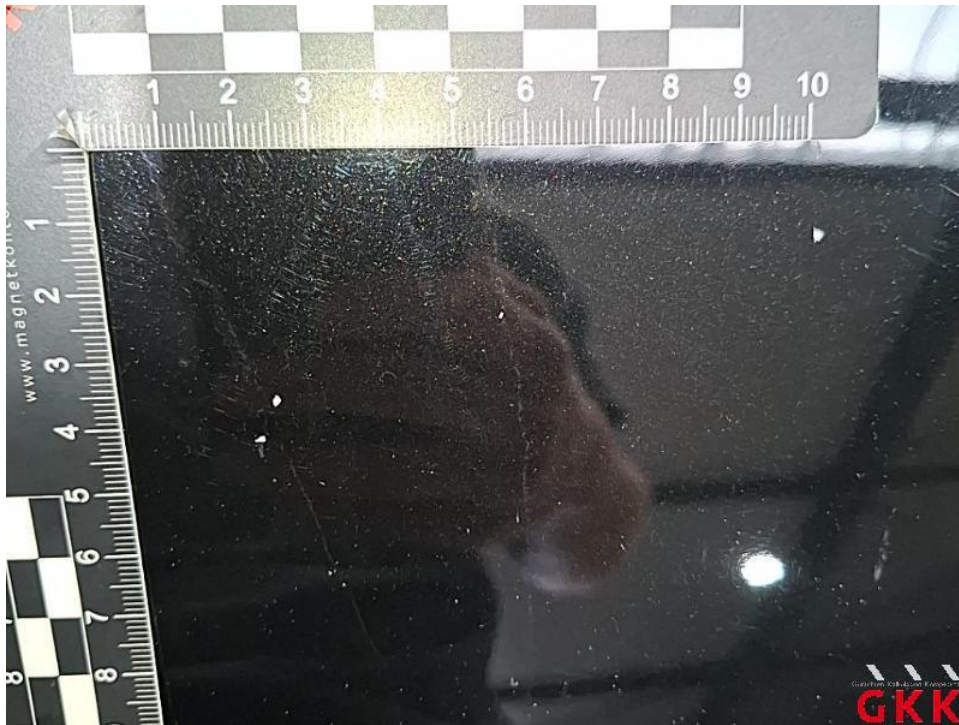
Motorhaube, Steinschlag und Kratzer (Bild 15, Bild 16, Bild 17)

Bild 15. Motorhaube, Steinschlag und Kratzer, lackieren

Bild 16. Motorhaube, Steinschlag und Kratzer, lackieren

Bild 17. Motorhaube, Steinschlag und Kratzer, lackieren

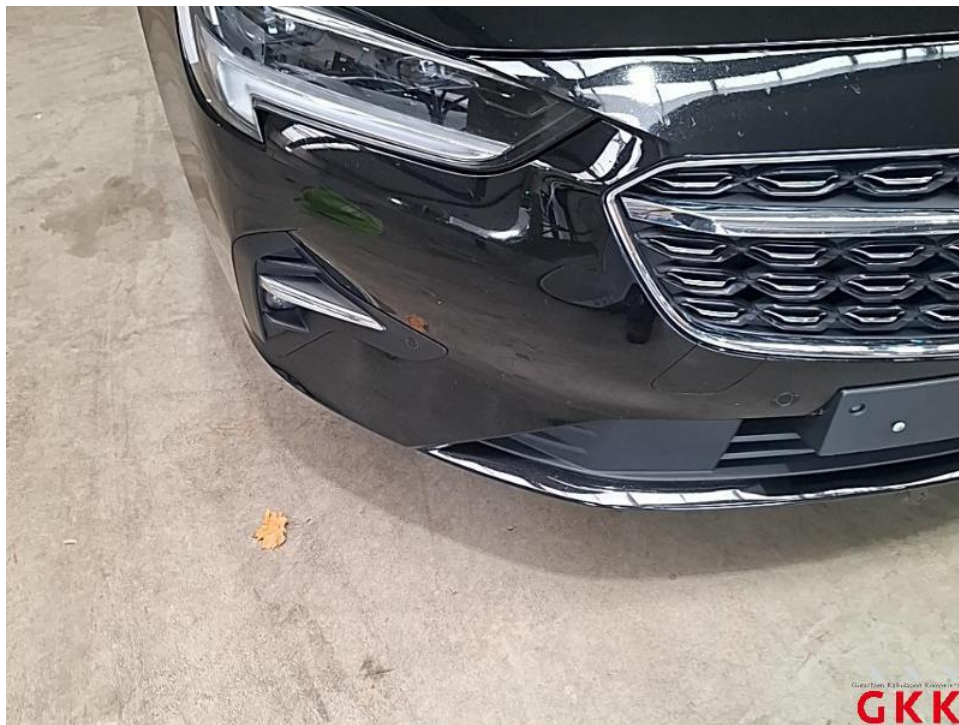
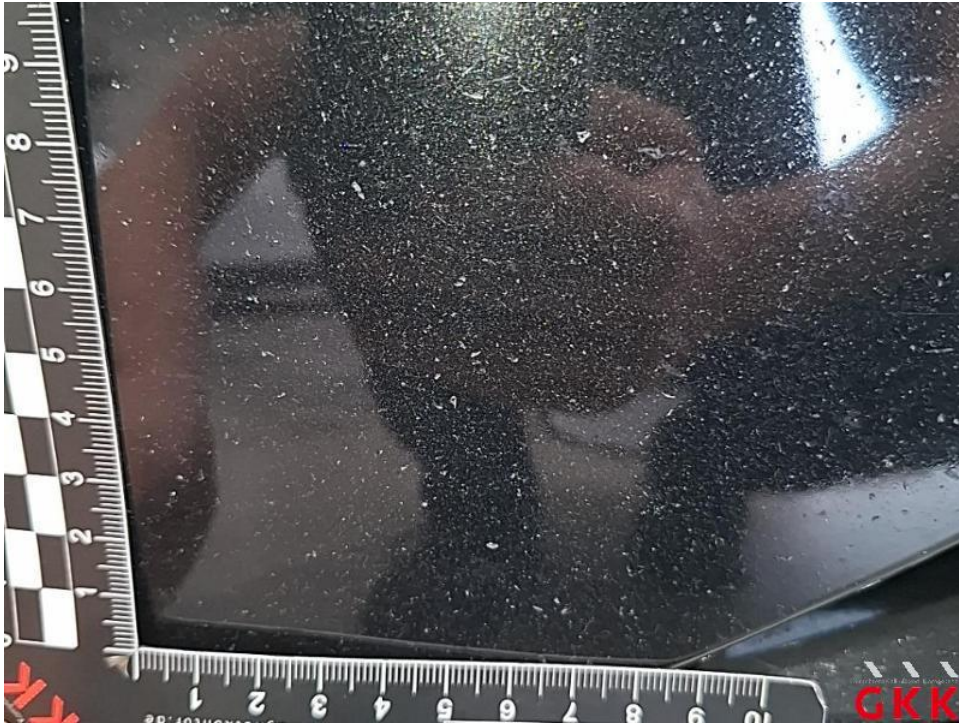
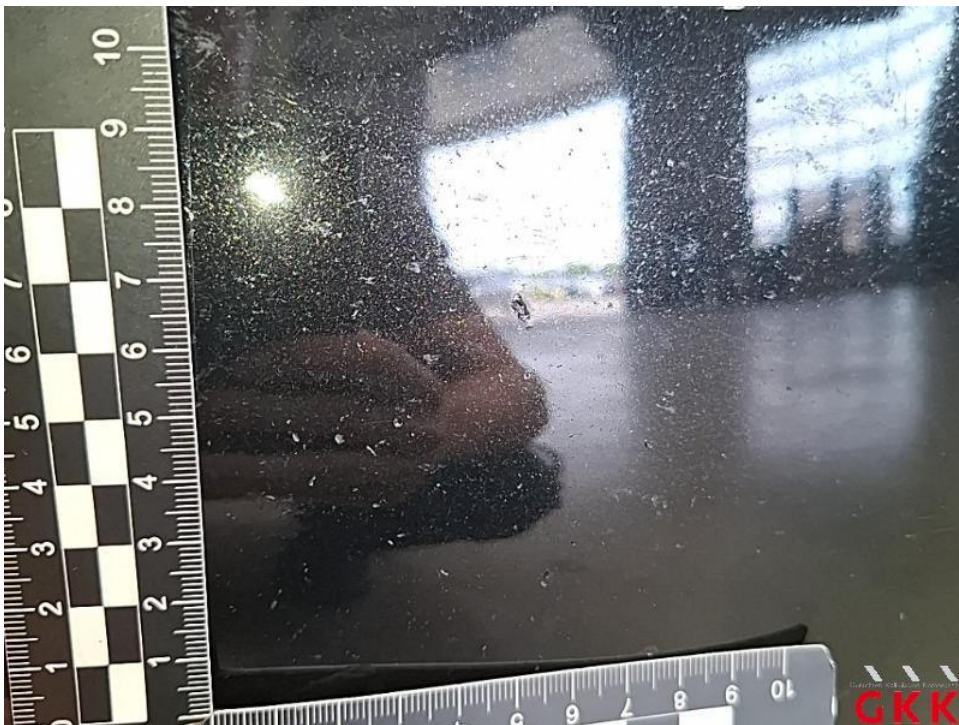
Stoßfänger vorne Verkleidung -lackiert-, Steinschlag und Kratzer (Bild 18, Bild 19, Bild 20)

Bild 18. Stoßfänger vorne, Verkleidung -lackiert-, Steinschlag und Kratzer, lackieren

Bild 19. Stoßfänger vorne, Verkleidung -lackiert-, Steinschlag und Kratzer, lackieren

Bild 20. Stoßfänger vorne, Verkleidung -lackiert-, Steinschlag und Kratzer, lackieren

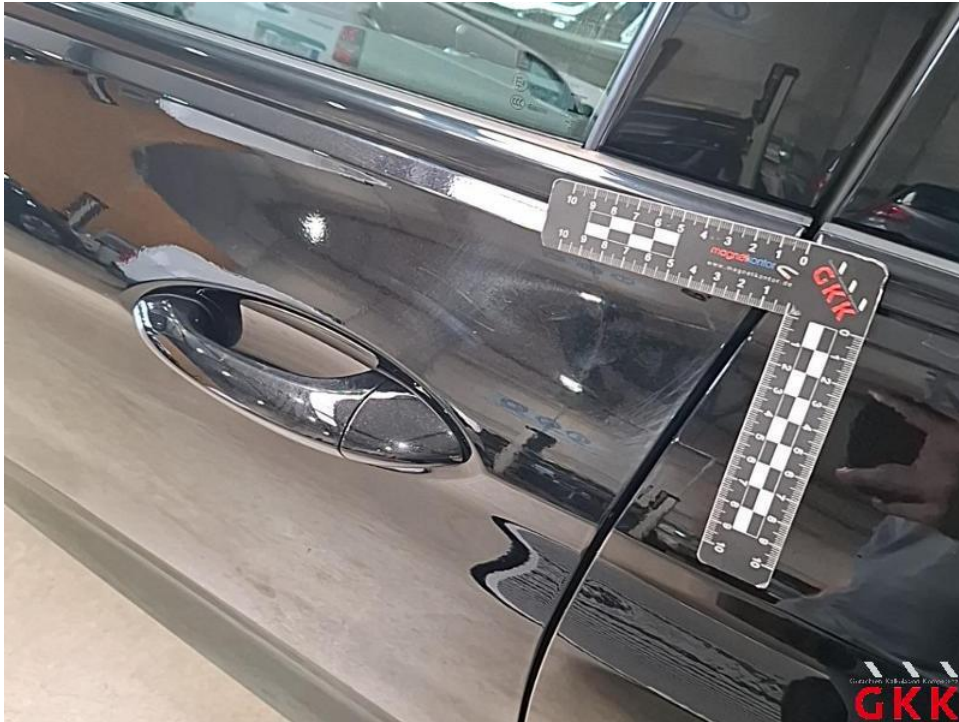
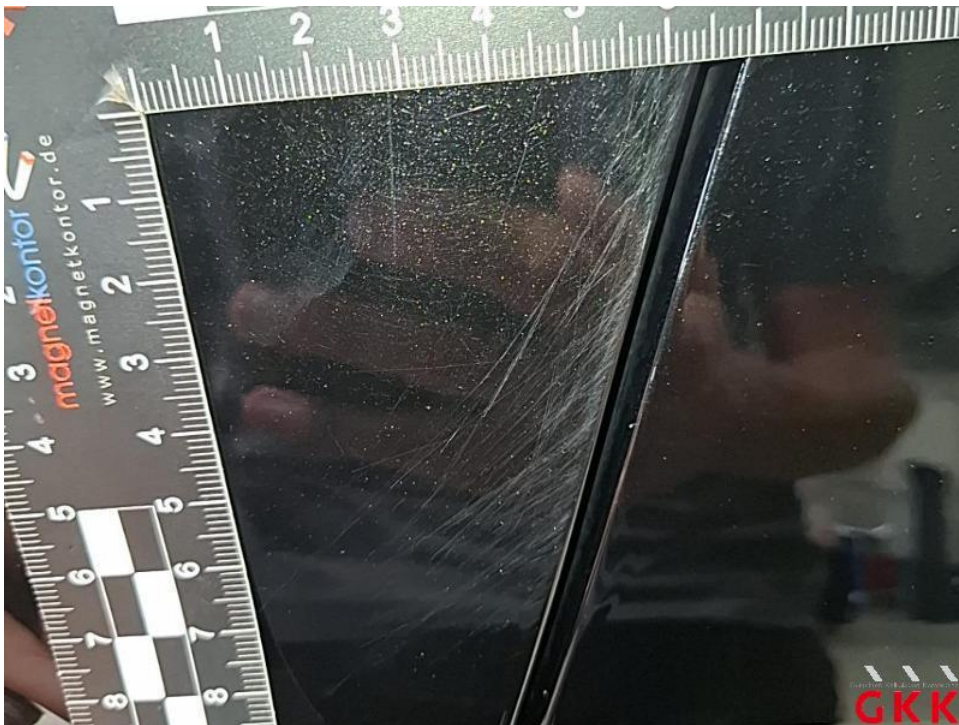
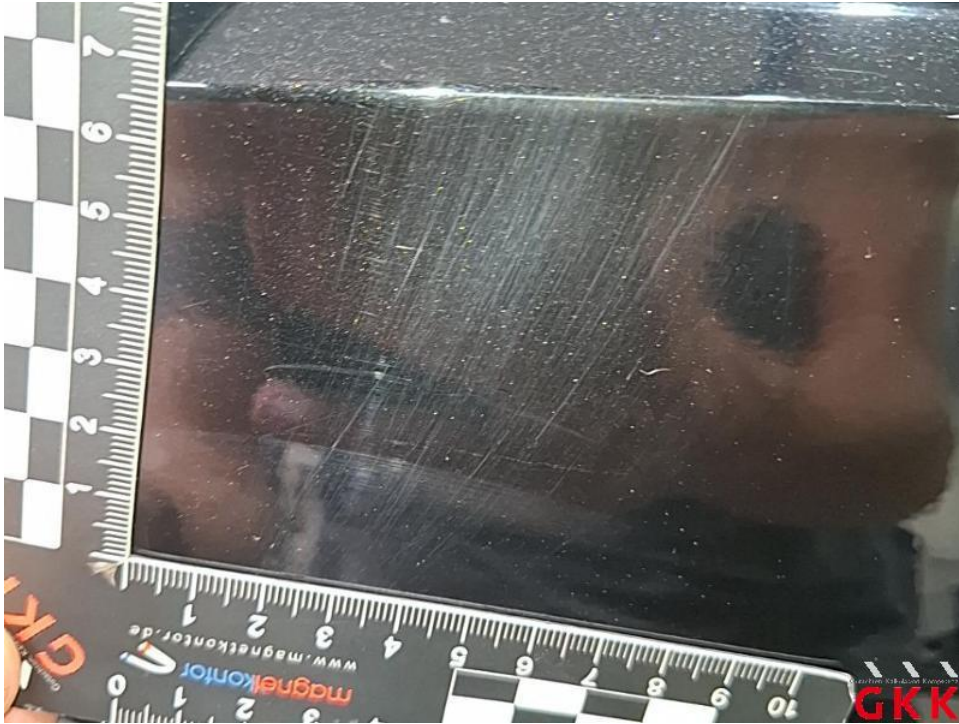
Tür vorne links, verkratzt (Bild 21, Bild 22, Bild 23)

Bild 21. Tür vorne links, verkratzt, Smartrepair

Bild 22. Tür vorne links, verkratzt, Smartrepair

Bild 23. Tür vorne links, verkratzt, Smartrepair

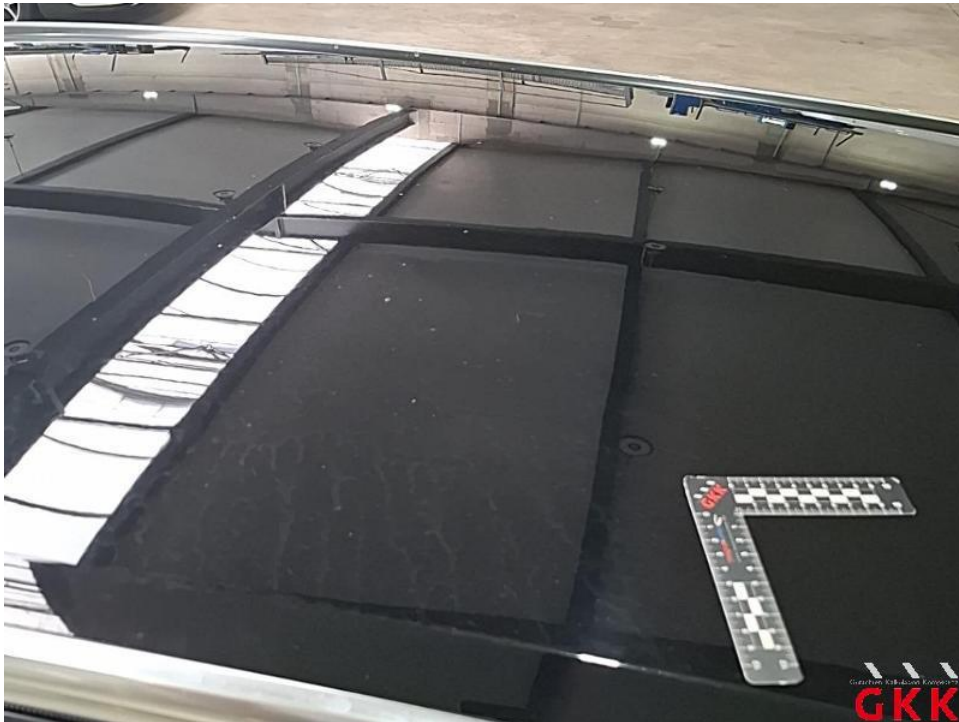
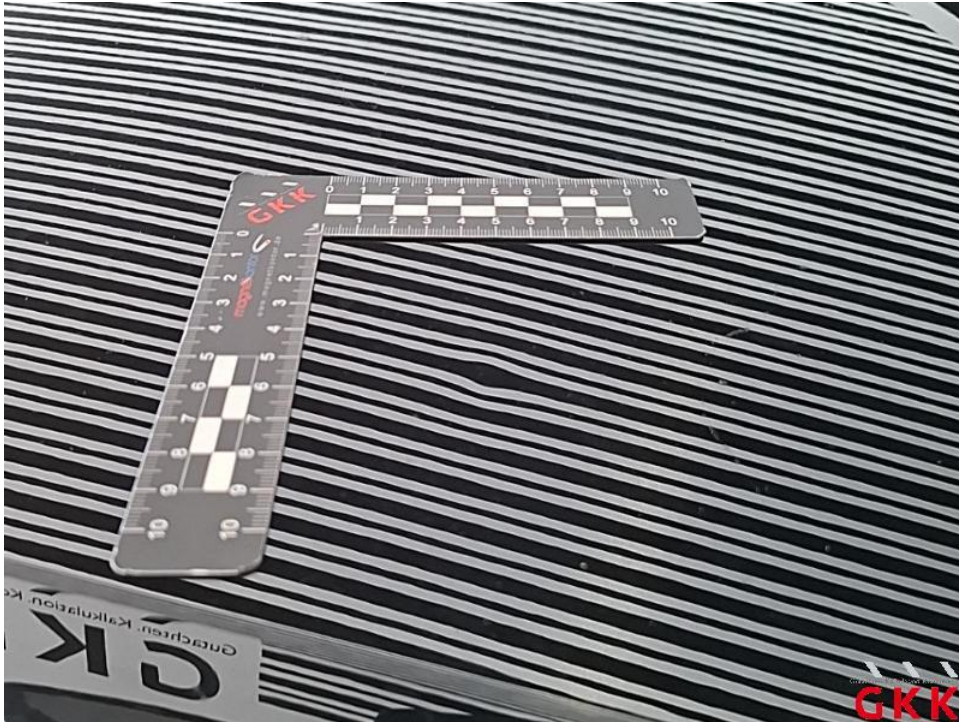
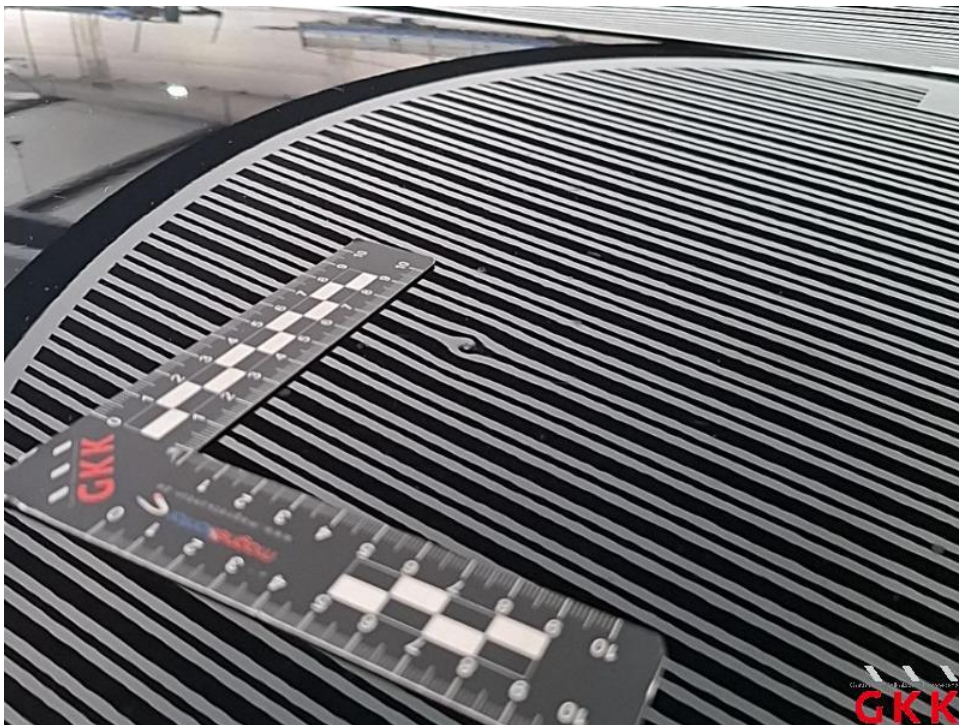
Dach, 4 bis 10 Dellen / Bauteil (Bild 24, Bild 25, Bild 26)

Bild 24. Dach, 4 bis 10 Dellen / Bauteil, kalt drücken

Bild 25. Dach, 4 bis 10 Dellen / Bauteil, kalt drücken

Bild 26. Dach, 4 bis 10 Dellen / Bauteil, kalt drücken

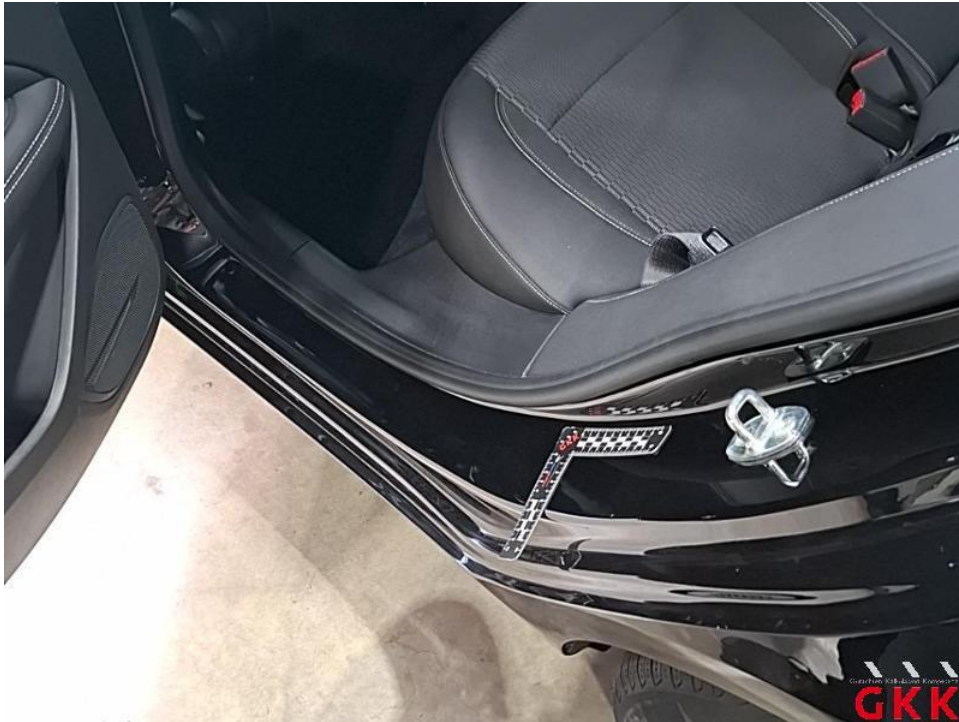
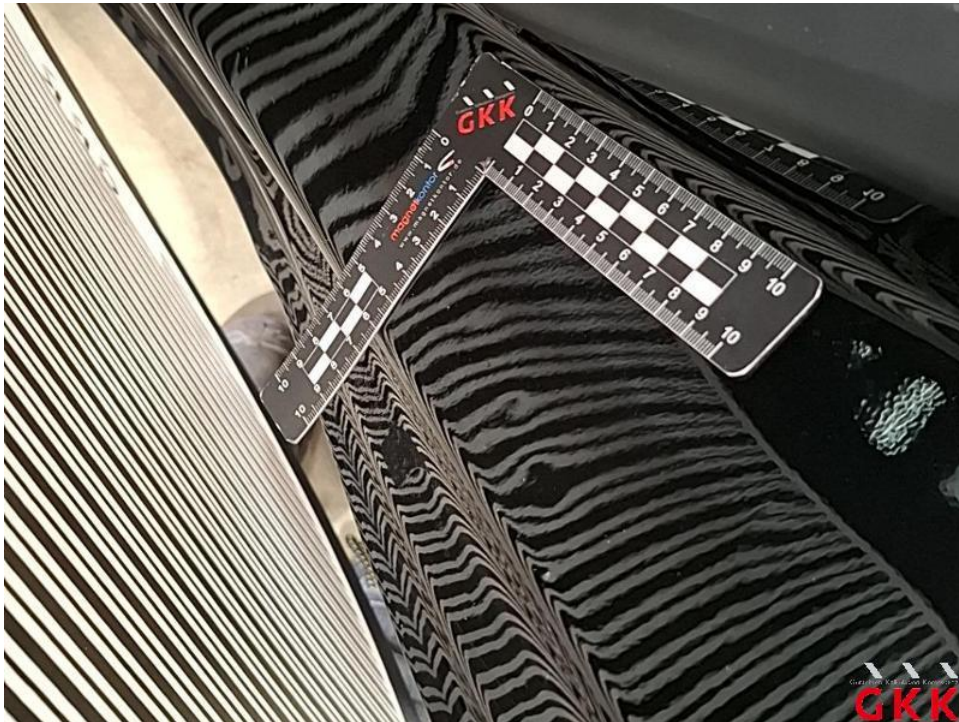
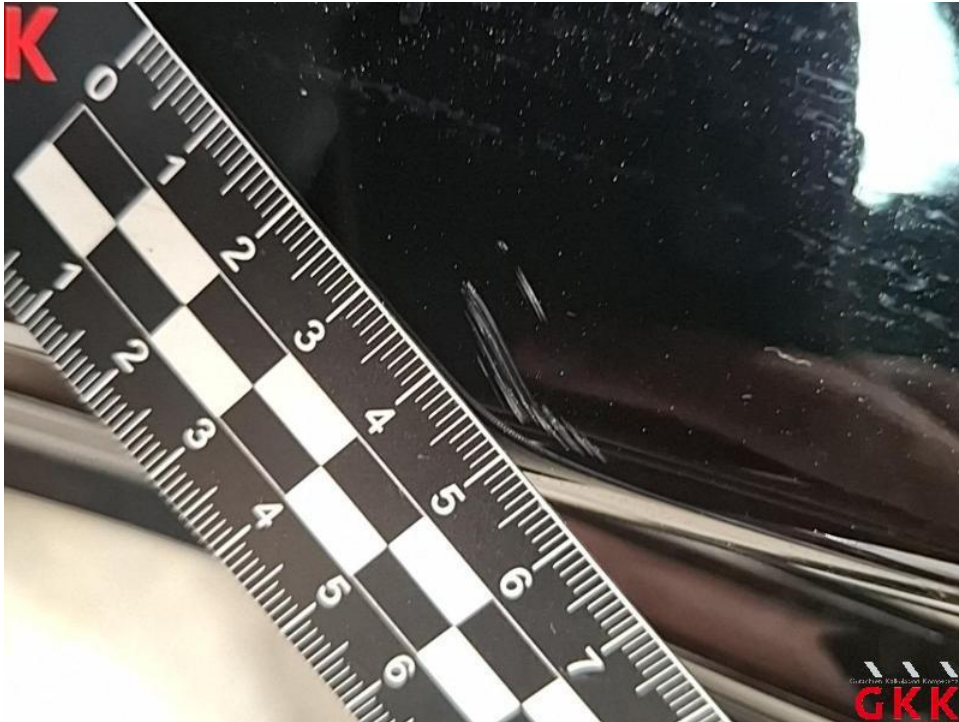
Tür hinten links Einstieg, beschädigt (Bild 27, Bild 28, Bild 29)

Bild 27. Tür hinten links, Einstieg, beschädigt, instand setzen - lackieren

Bild 28. Tür hinten links, Einstieg, beschädigt, instand setzen - lackieren

Bild 29. Tür hinten links, Einstieg, beschädigt, instand setzen - lackieren

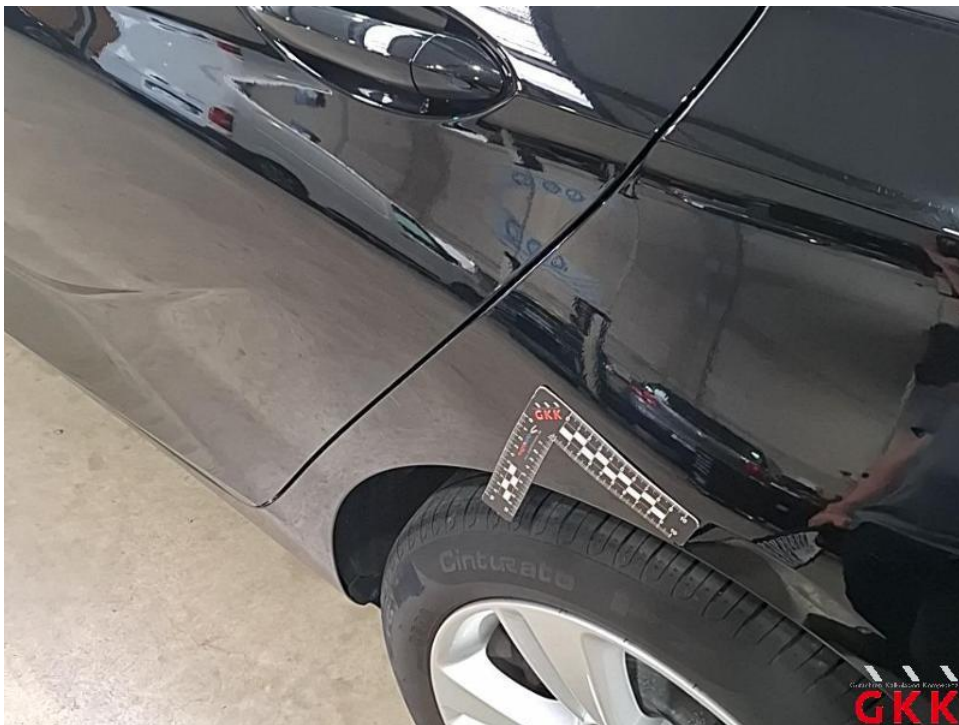
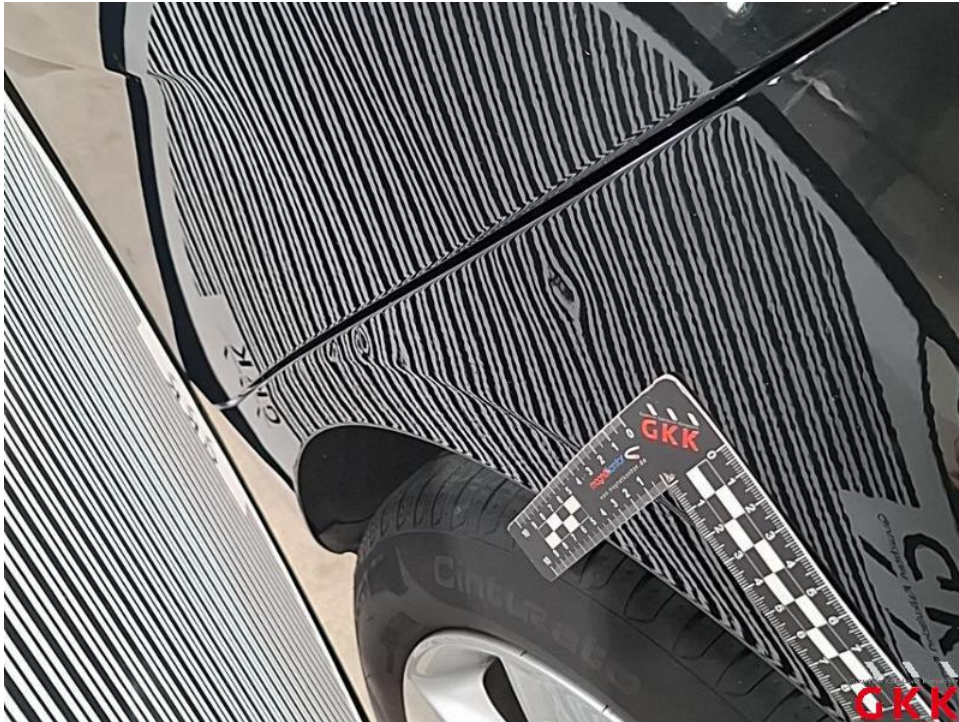
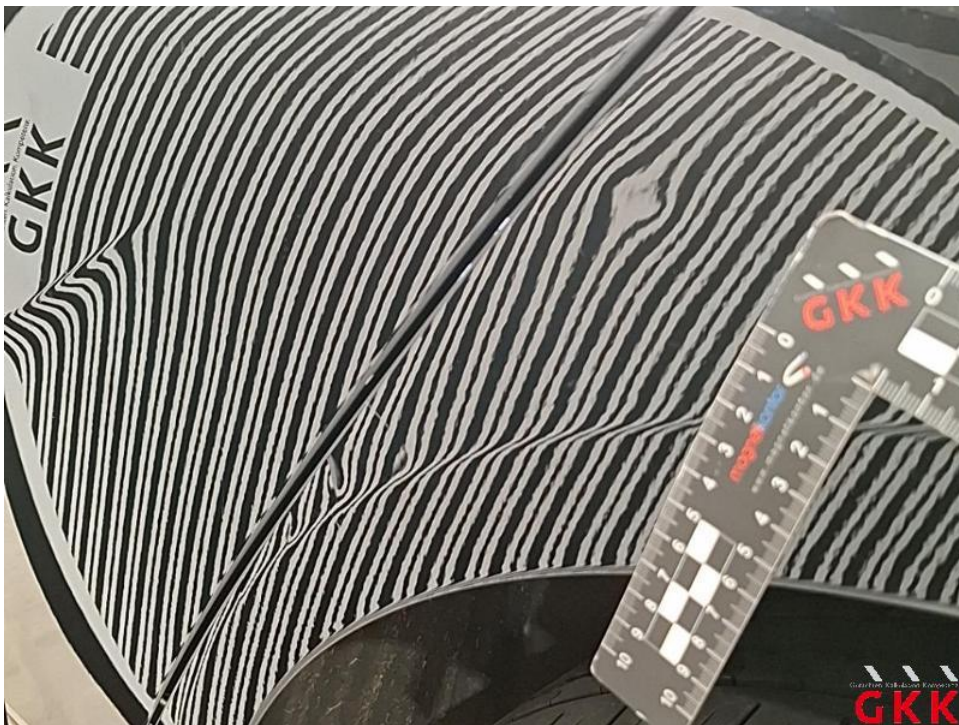
Seitenwand links, beschädigt (Bild 30, Bild 31, Bild 32)

Bild 30. Seitenwand links, beschädigt, instand setzen - lackieren

Bild 31. Seitenwand links, beschädigt, instand setzen - lackieren

Bild 32. Seitenwand links, beschädigt, instand setzen - lackieren

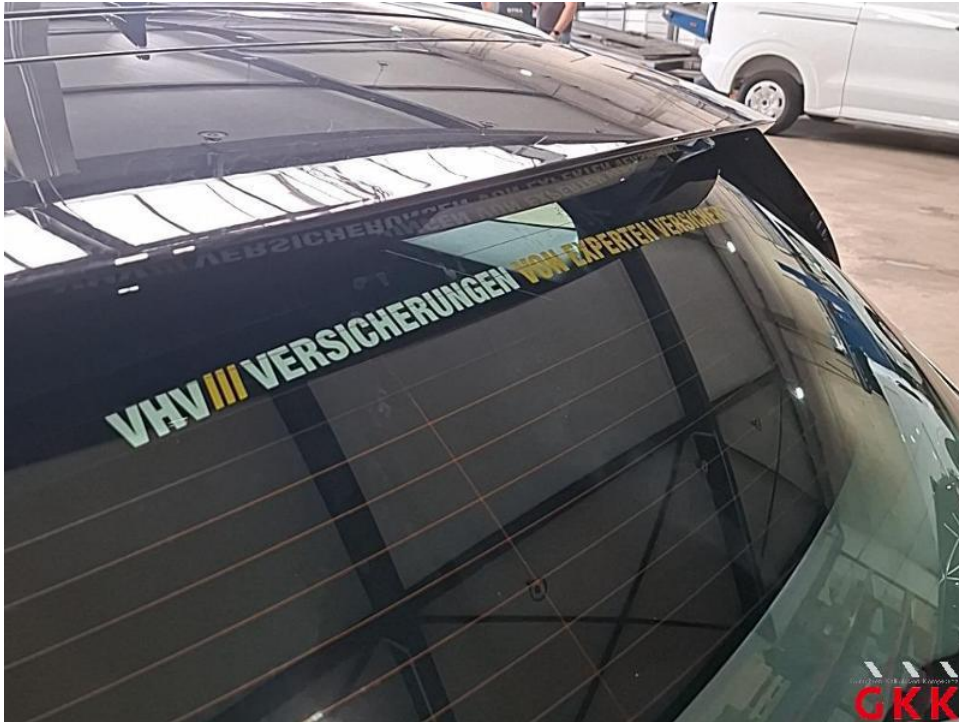
Beschriftungs- / Werbefolie, beklebt (Bild 33)

Bild 33. Beschriftungs- / Werbefolie, beklebt, entkleben

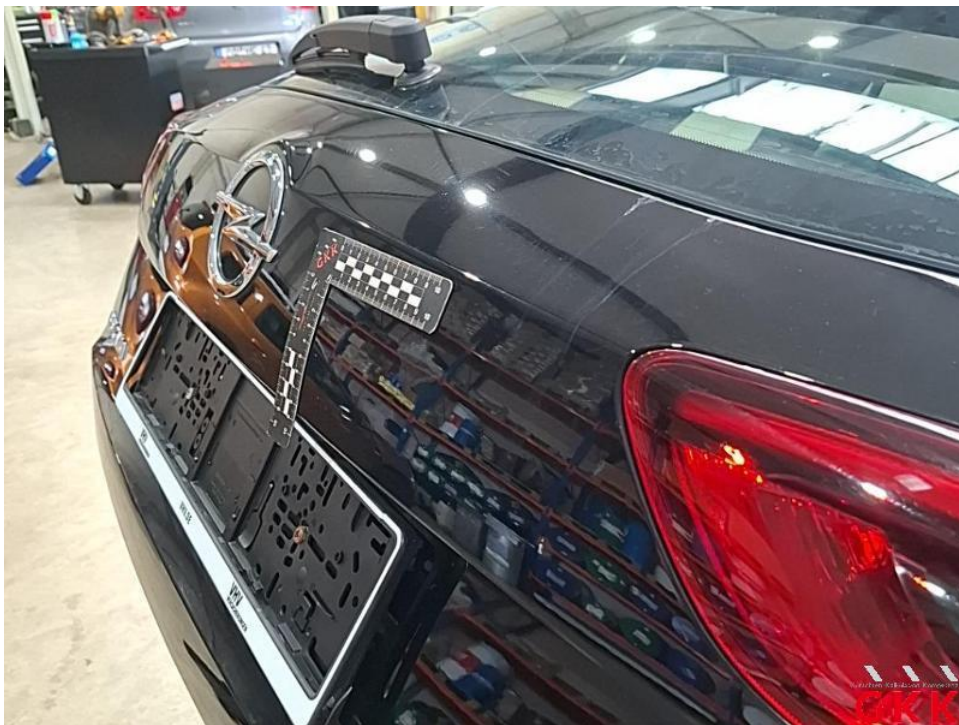
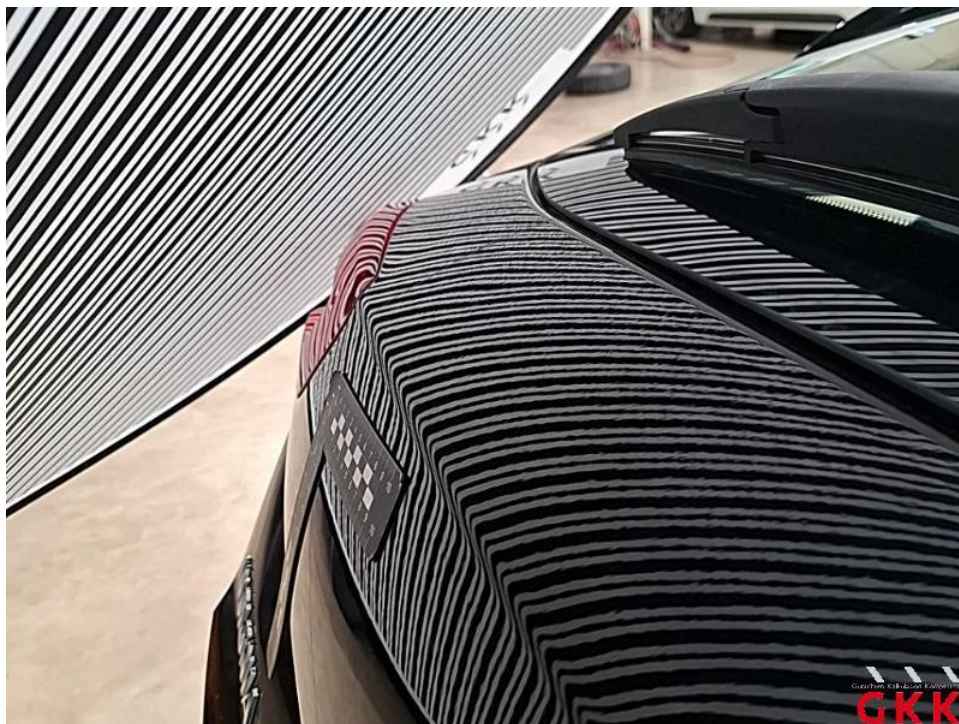
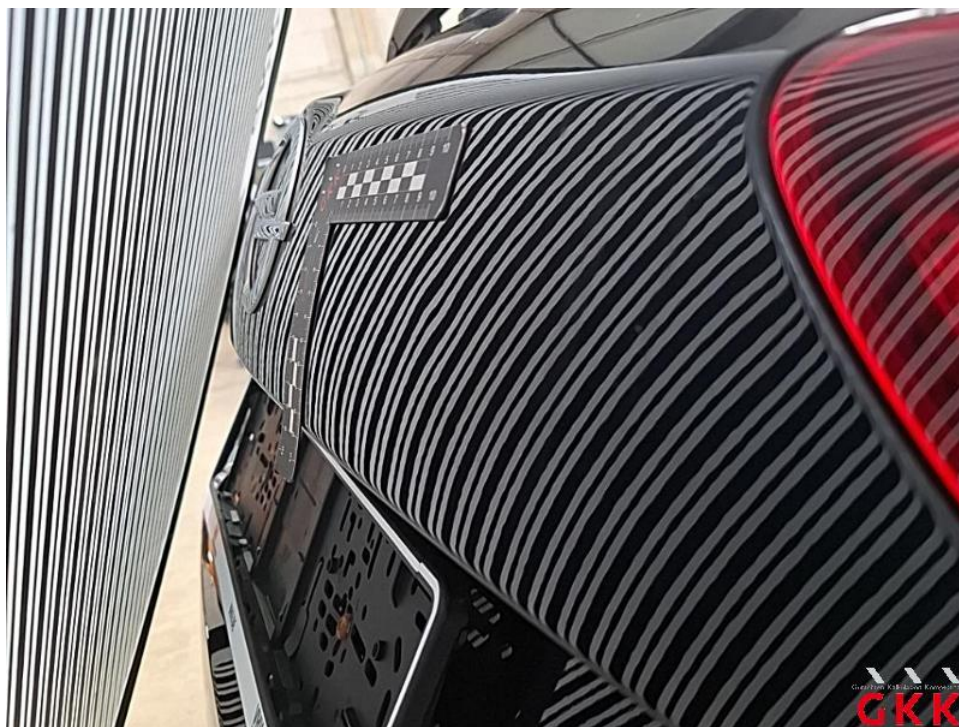
Heckklappe, beschädigt (Bild 34, Bild 35, Bild 36)

Bild 34. Heckklappe, beschädigt, instand setzen - lackieren

Bild 35. Heckklappe, beschädigt, instand setzen - lackieren

Bild 36. Heckklappe, beschädigt, instand setzen - lackieren

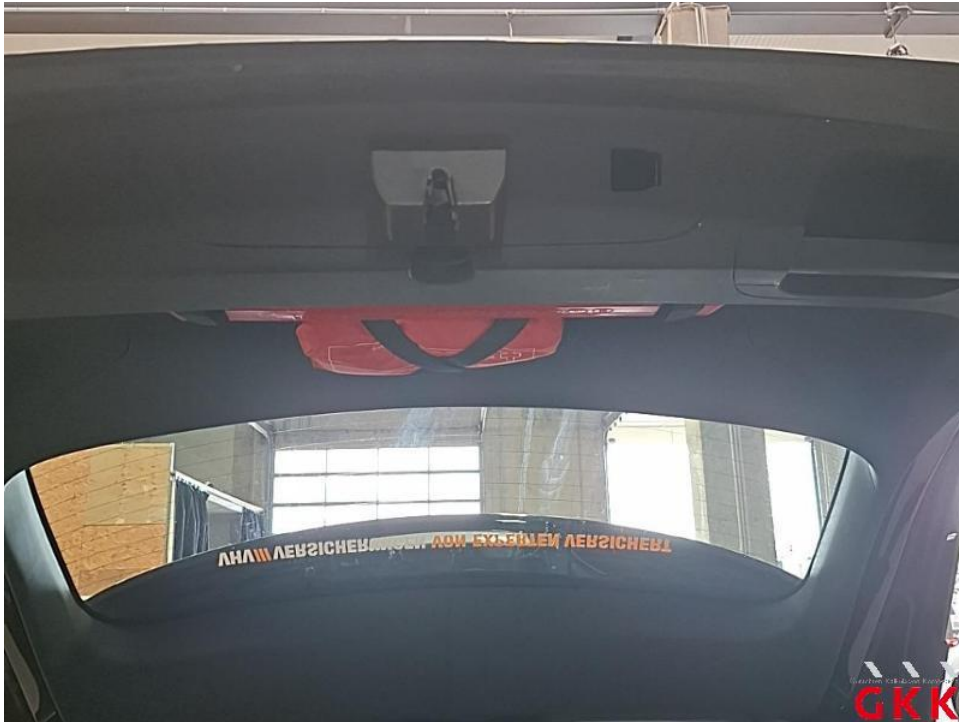
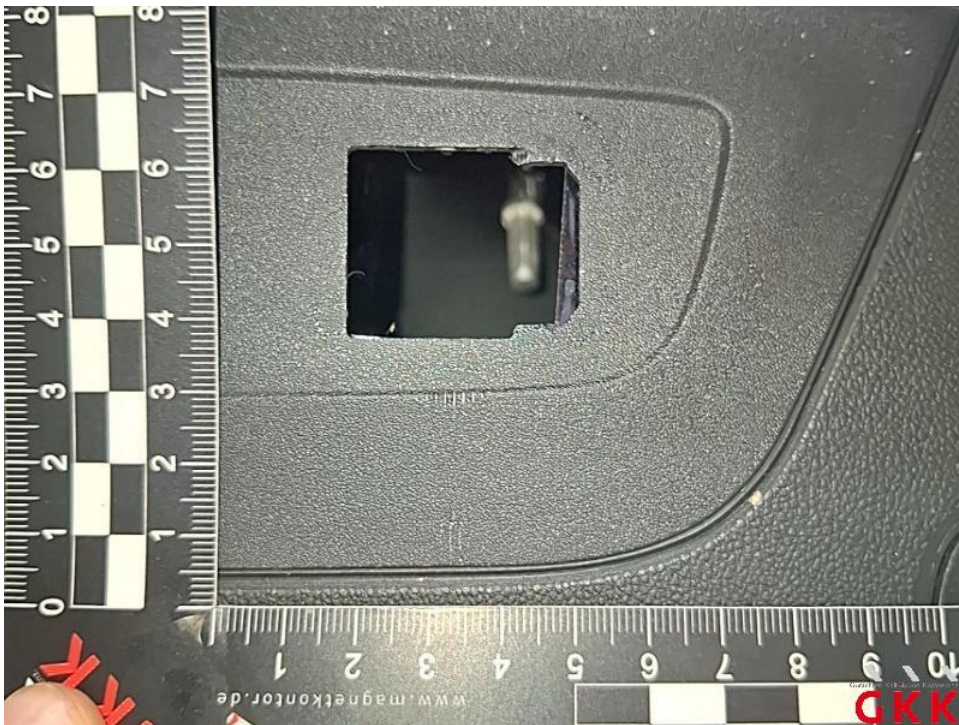
Heckklappe Innenverkleidung, beschädigt (Bild 37, Bild 38)

Bild 37. Heckklappe, Innenverkleidung, beschädigt, ersetzen

Bild 38. Heckklappe, Innenverkleidung, beschädigt, ersetzen

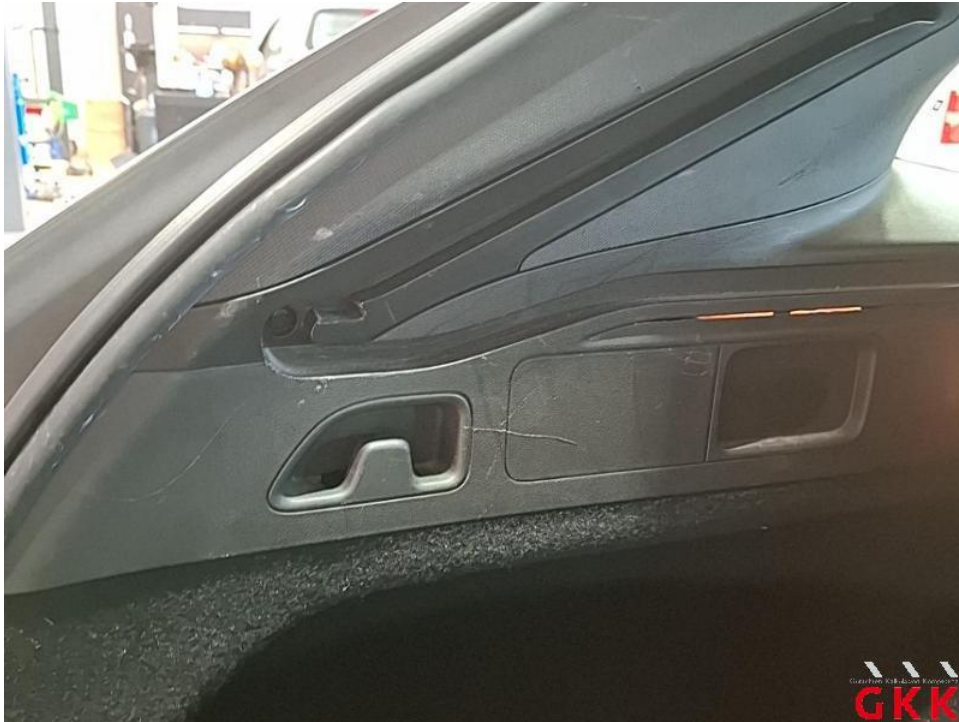
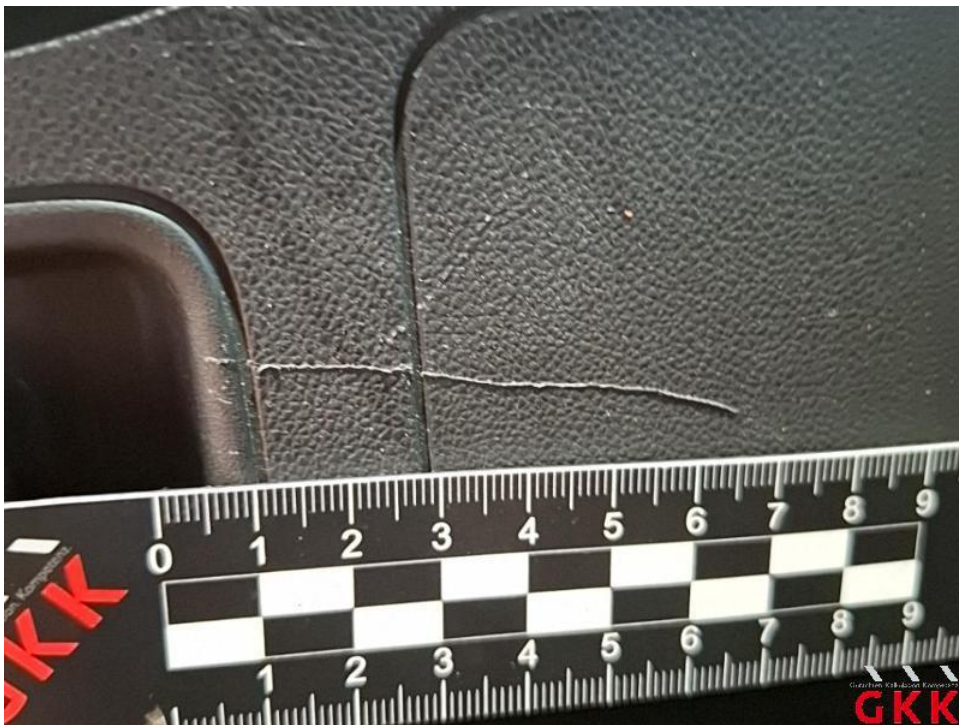
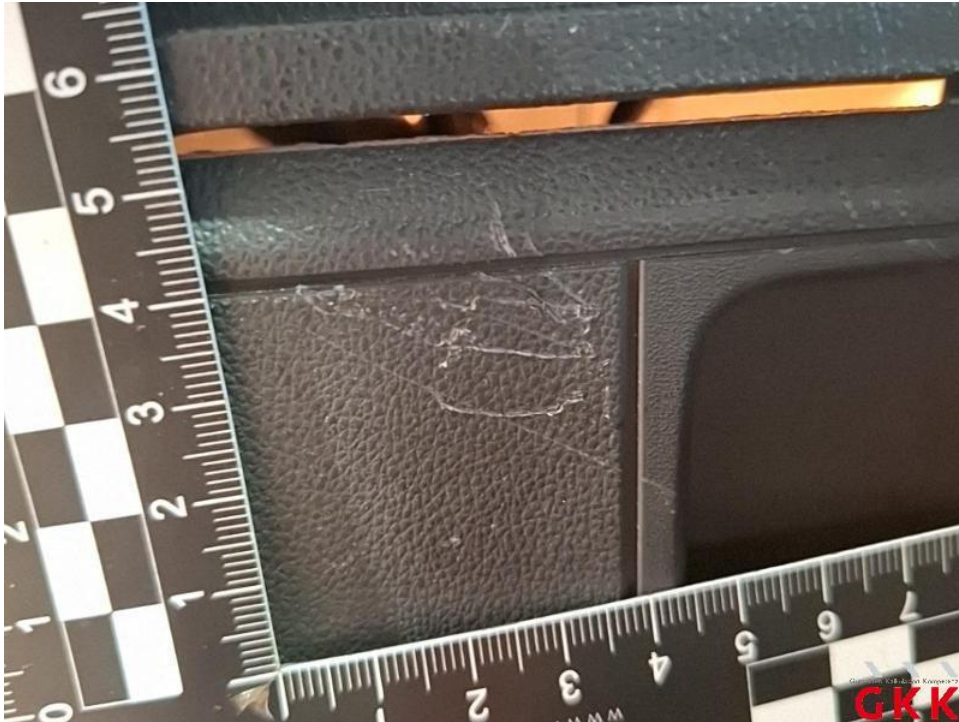
Seitenwand links Innenverkleidung, beschädigt (Bild 39, Bild 40, Bild 41)

Bild 39. Seitenwand links, Innenverkleidung, beschädigt, ersetzen

Bild 40. Seitenwand links, Innenverkleidung, beschädigt, ersetzen

Bild 41. Seitenwand links, Innenverkleidung, beschädigt, ersetzen

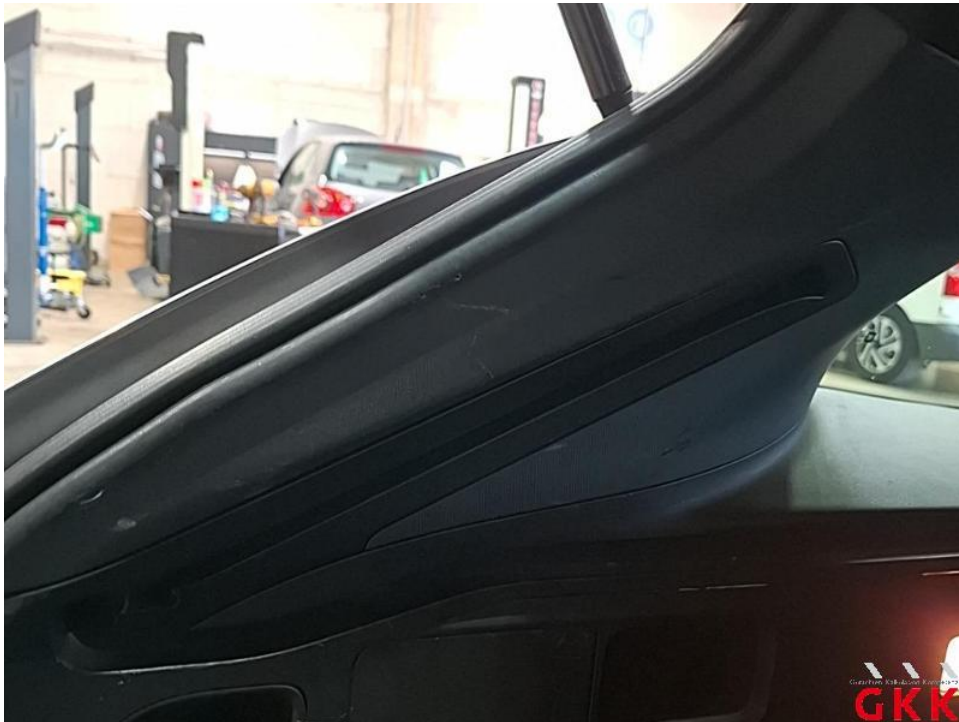
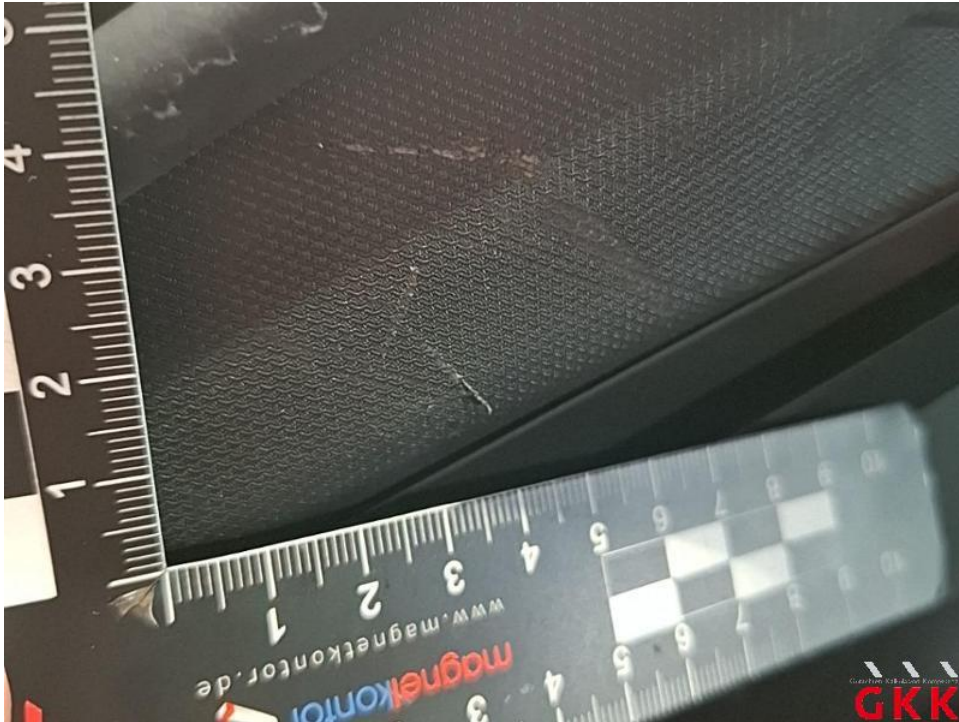
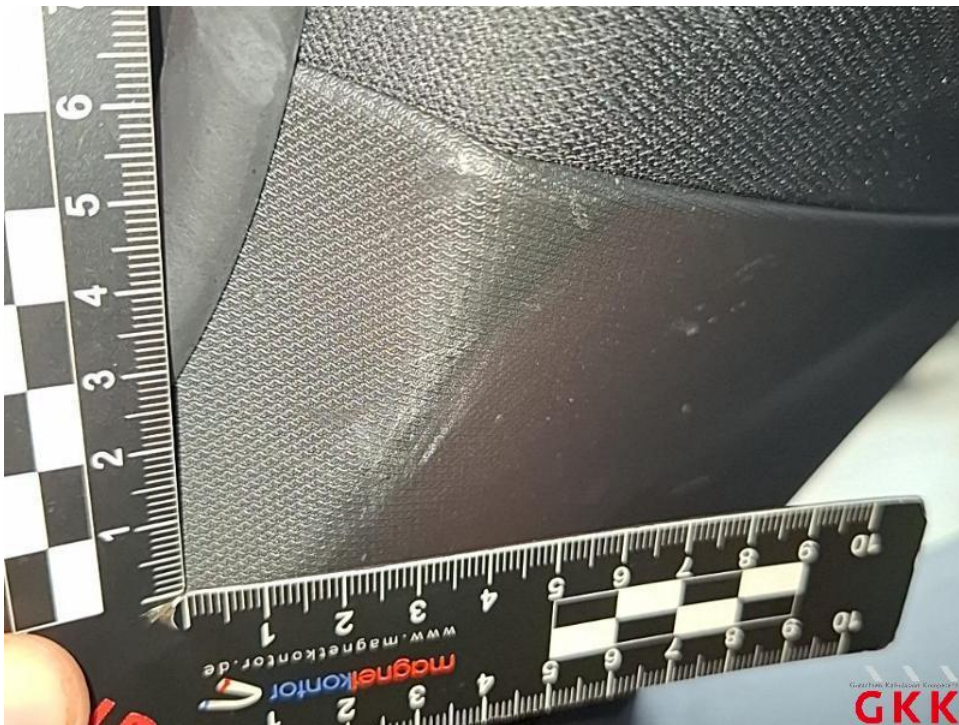
D- Säule links Innenverkleidung, verkratzt (Bild 42, Bild 43, Bild 44)

Bild 42. D- Säule links, Innenverkleidung, verkratzt, ersetzen

Bild 43. D- Säule links, Innenverkleidung, verkratzt, ersetzen

Bild 44. D- Säule links, Innenverkleidung, verkratzt, ersetzen
