**Fahrzeug:** OPEL Insignia 1.5 Diesel 90kW Elegance Auto ST Kombi 5-türig 1496 ccm 122 PS / 90 KW Diesel 8-Gang Automatik

| Amtliches Kennzeichen: | H -VH 0247 | Fahrgestell-Nummer: | W0VZT8EN6M1026576 |

## Zustandsbericht

| <b>Besichtigungsdatum</b> | 07.07.2026 |

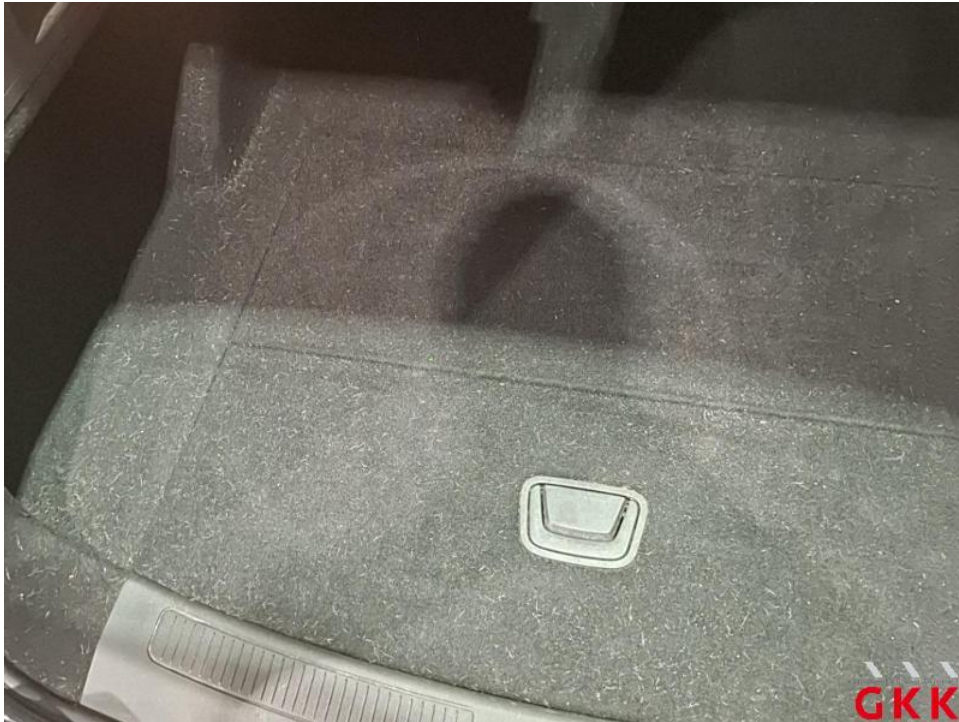
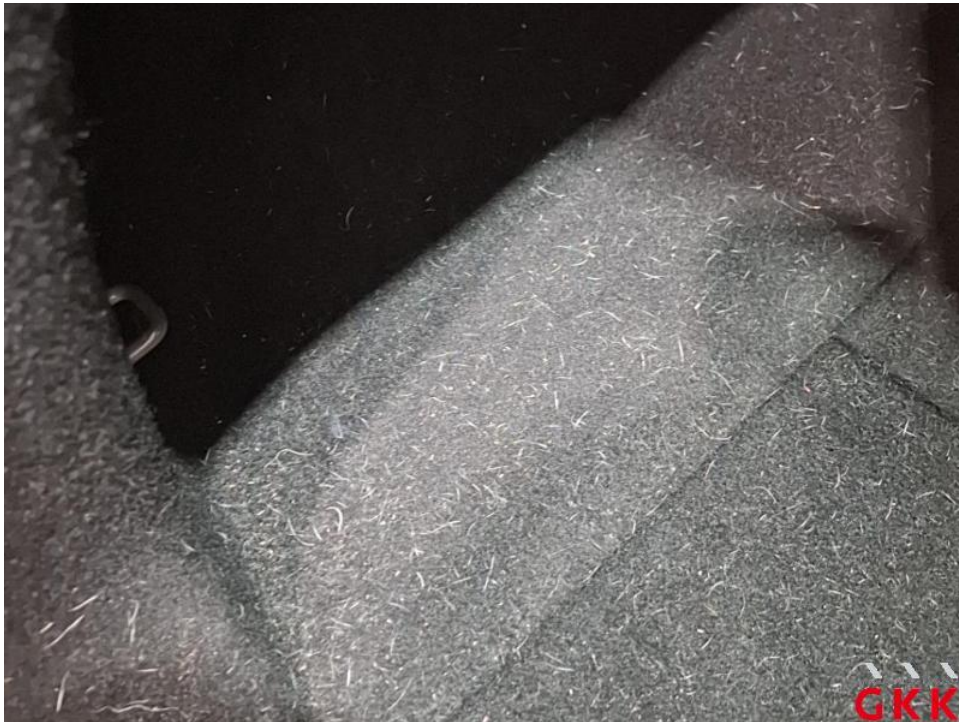
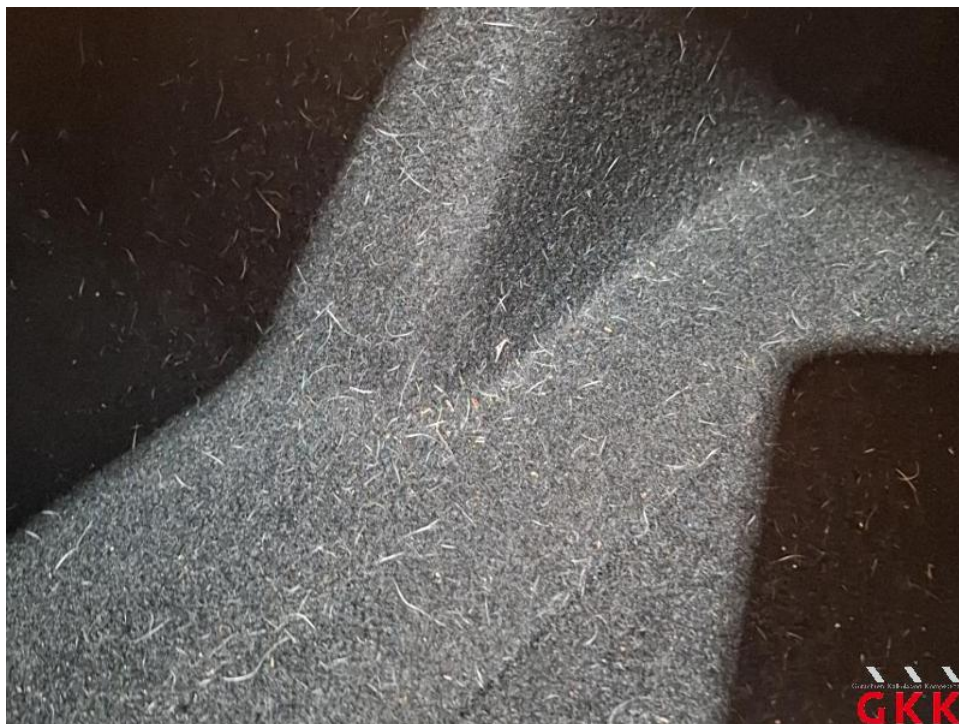
Fahrzeug innen, verschmutzt (Bild 45, Bild 46, Bild 47)

Bild 45. Fahrzeug, innen, verschmutzt, aufbereiten

Bild 46. Fahrzeug, innen, verschmutzt, aufbereiten

Bild 47. Fahrzeug, innen, verschmutzt, aufbereiten

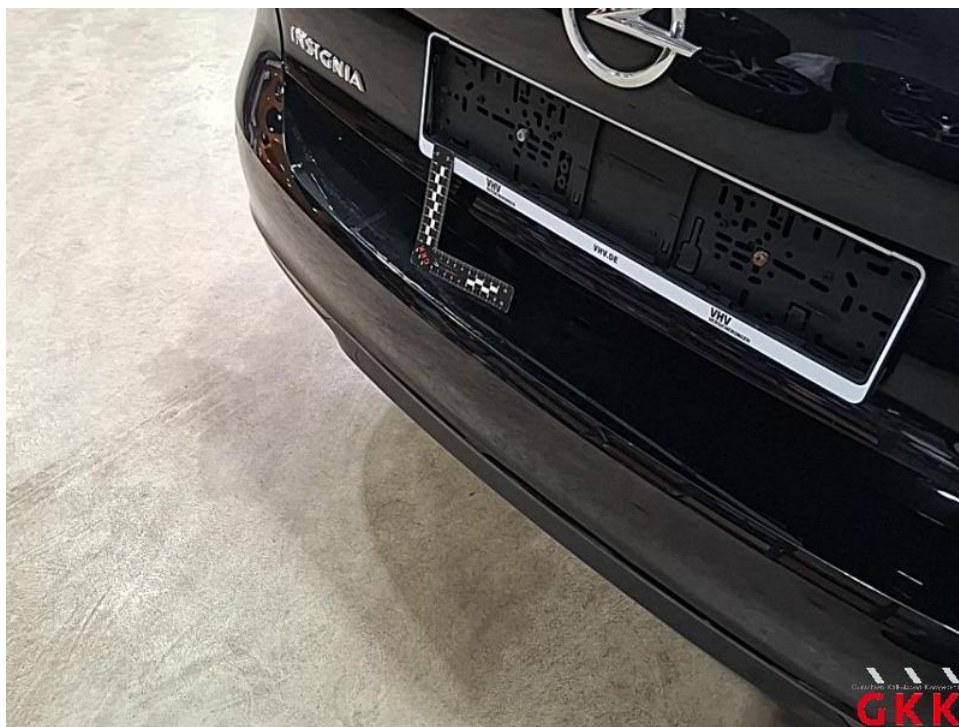
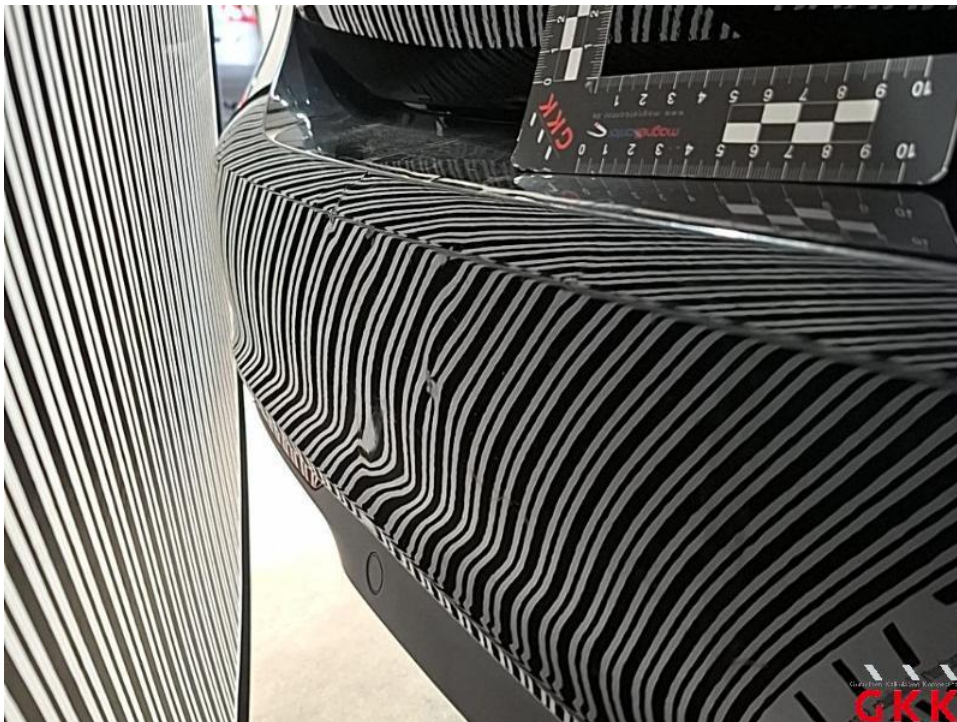
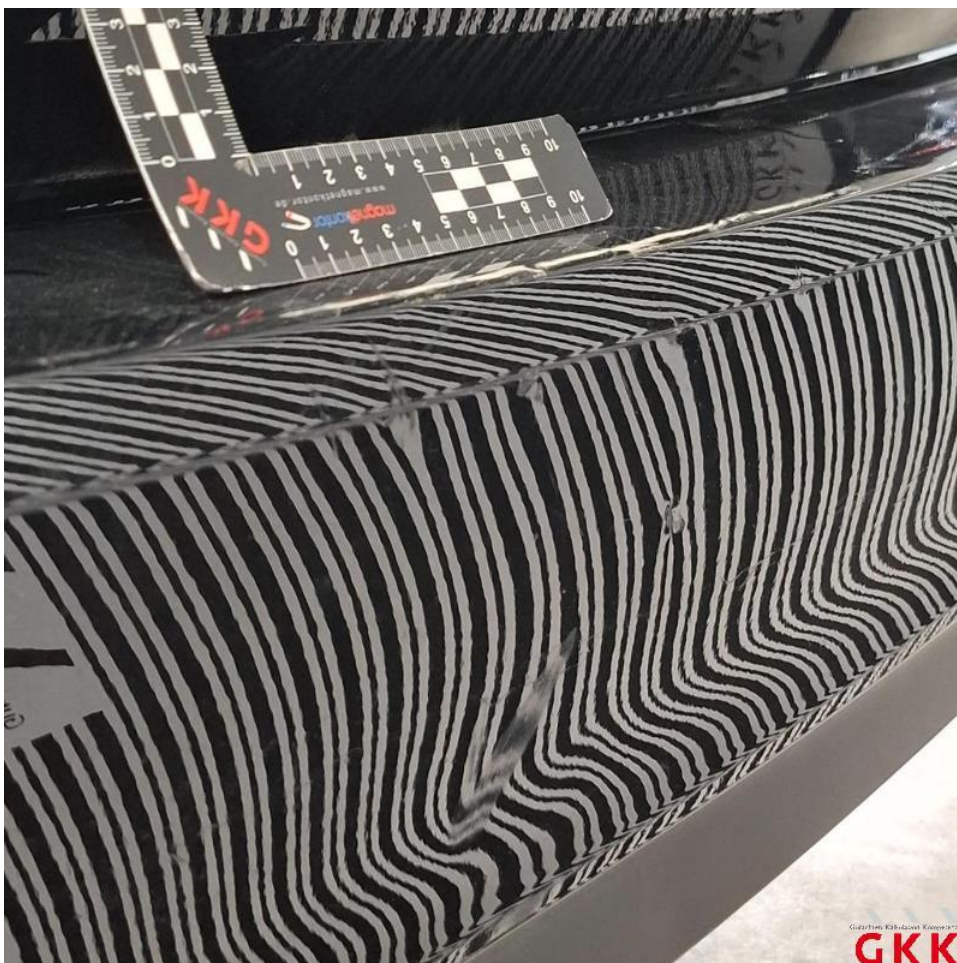
Stoßfänger hinten Verkleidung -lackiert-, beschädigt (Bild 48, Bild 49, Bild 50)

Bild 48. Stoßfänger hinten, Verkleidung -lackiert-, beschädigt, ersetzen

Bild 49. Stoßfänger hinten, Verkleidung -lackiert-, beschädigt, ersetzen

Bild 50. Stoßfänger hinten, Verkleidung -lackiert-, beschädigt, ersetzen

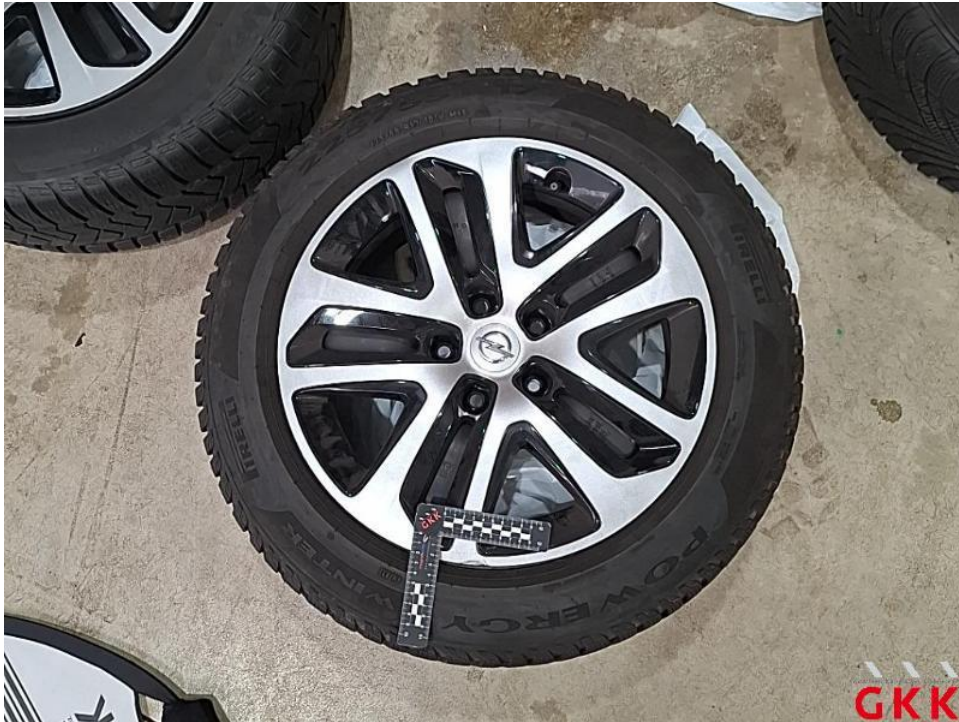
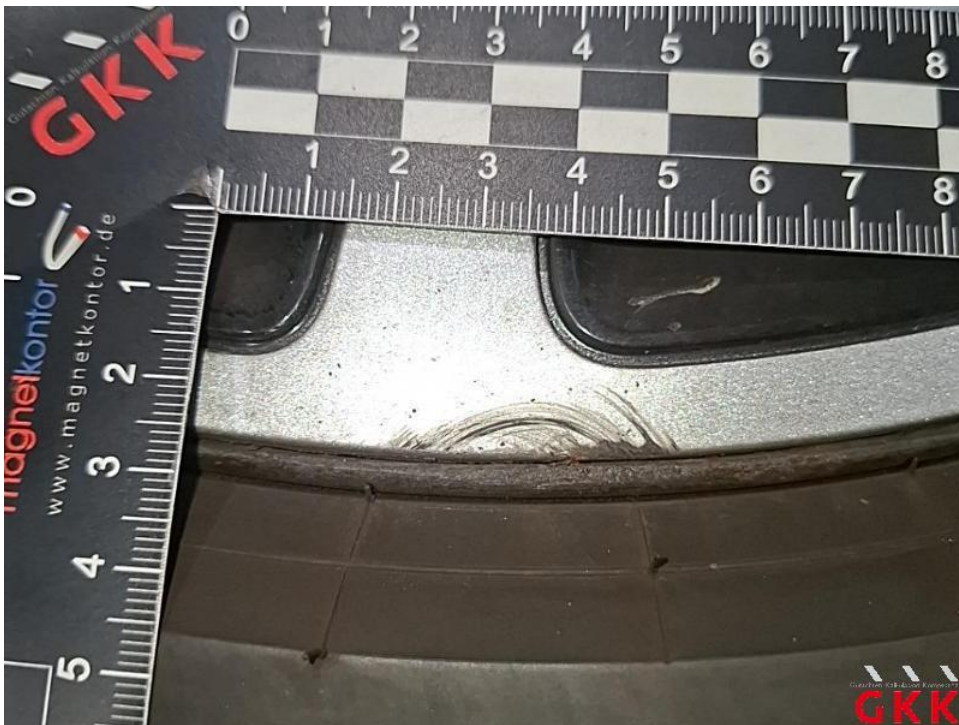
Radkappe(n) 1 x beiliegend, beschädigt (Bild 51, Bild 52)

Bild 51. Radkappe(n), 1 x beiliegend, beschädigt, ersetzen

Bild 52. Radkappe(n), 1 x beiliegend, beschädigt, ersetzen

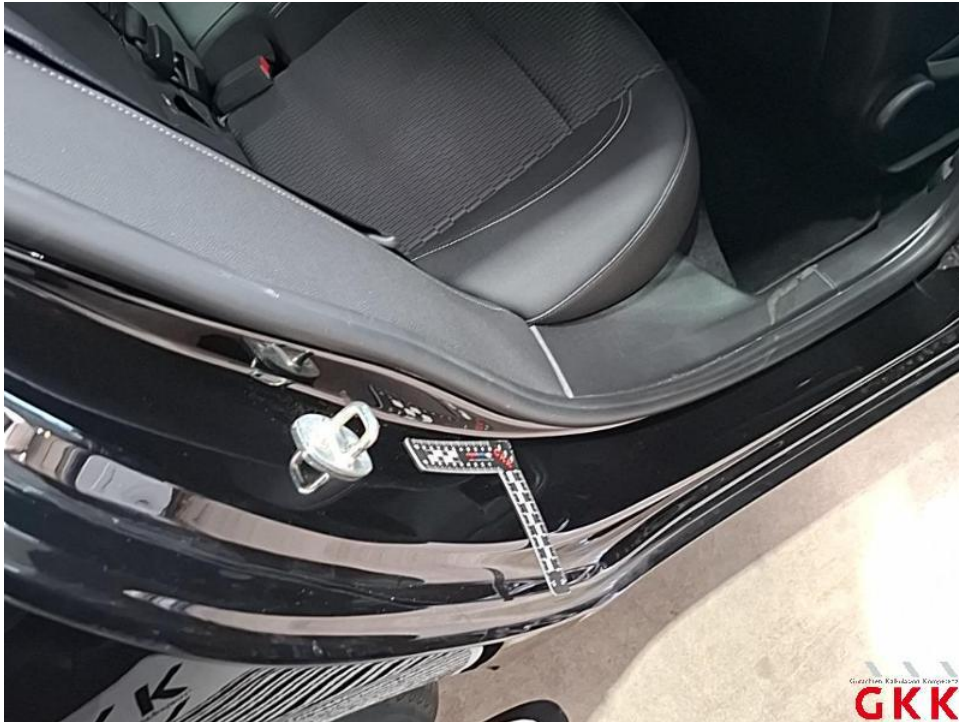
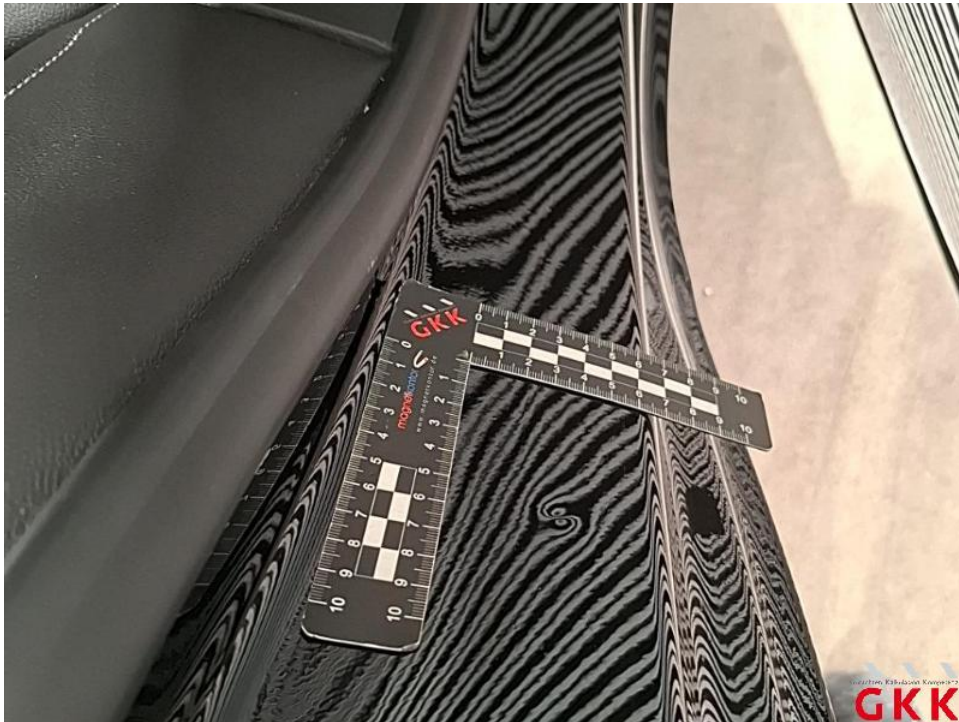
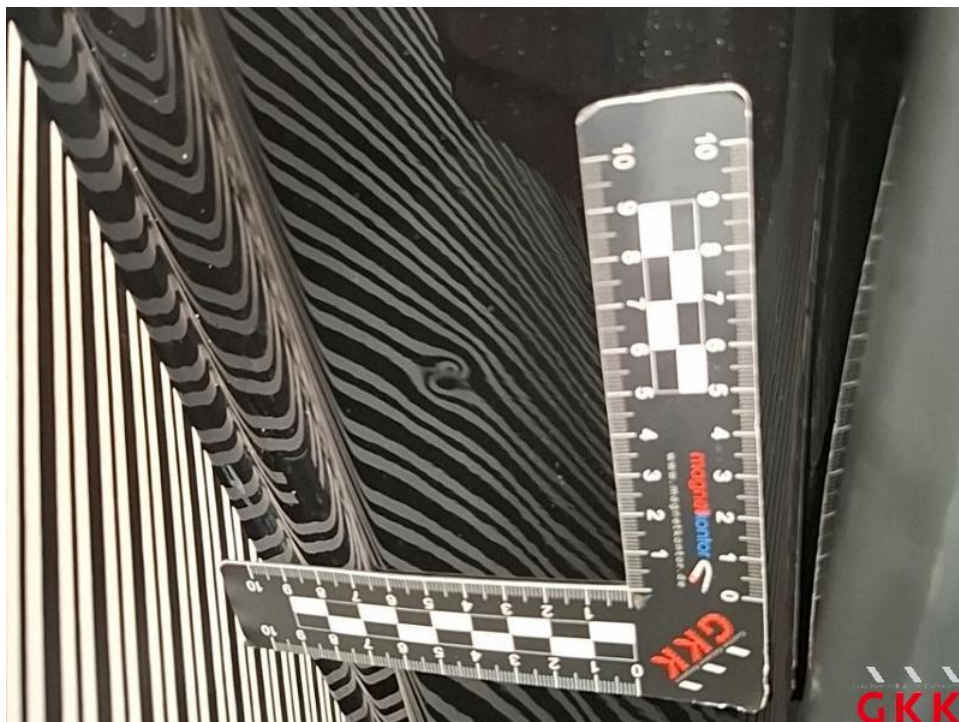
Tür hinten rechts Einstieg, beschädigt (Bild 53, Bild 54, Bild 55)

Bild 53. Tür hinten rechts, Einstieg, beschädigt, instand setzen - lackieren

Bild 54. Tür hinten rechts, Einstieg, beschädigt, instand setzen - lackieren

Bild 55. Tür hinten rechts, Einstieg, beschädigt, instand setzen - lackieren

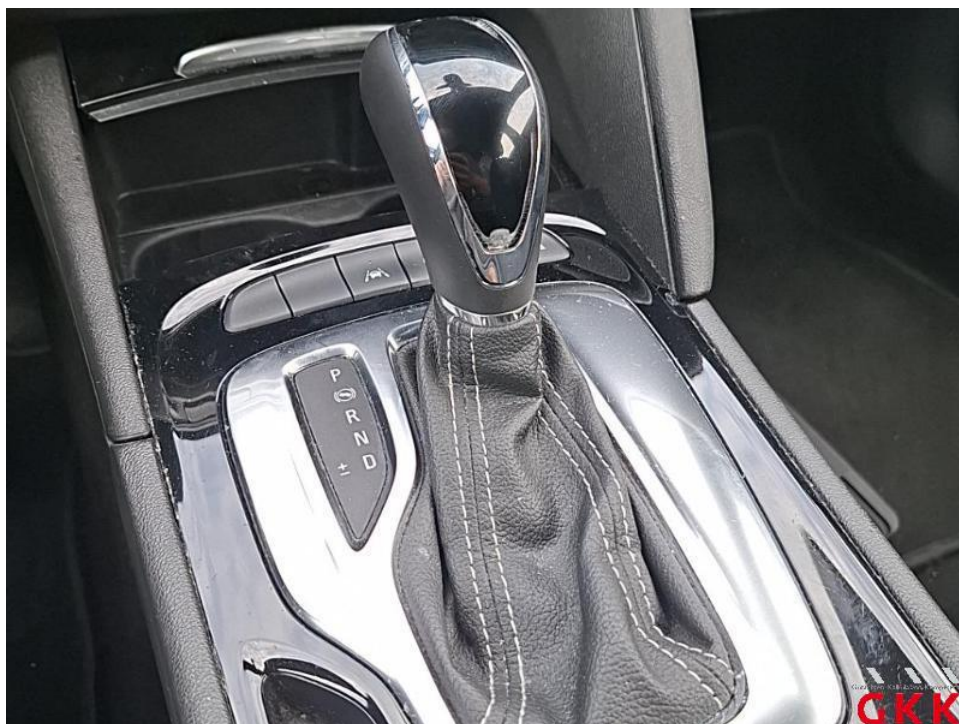
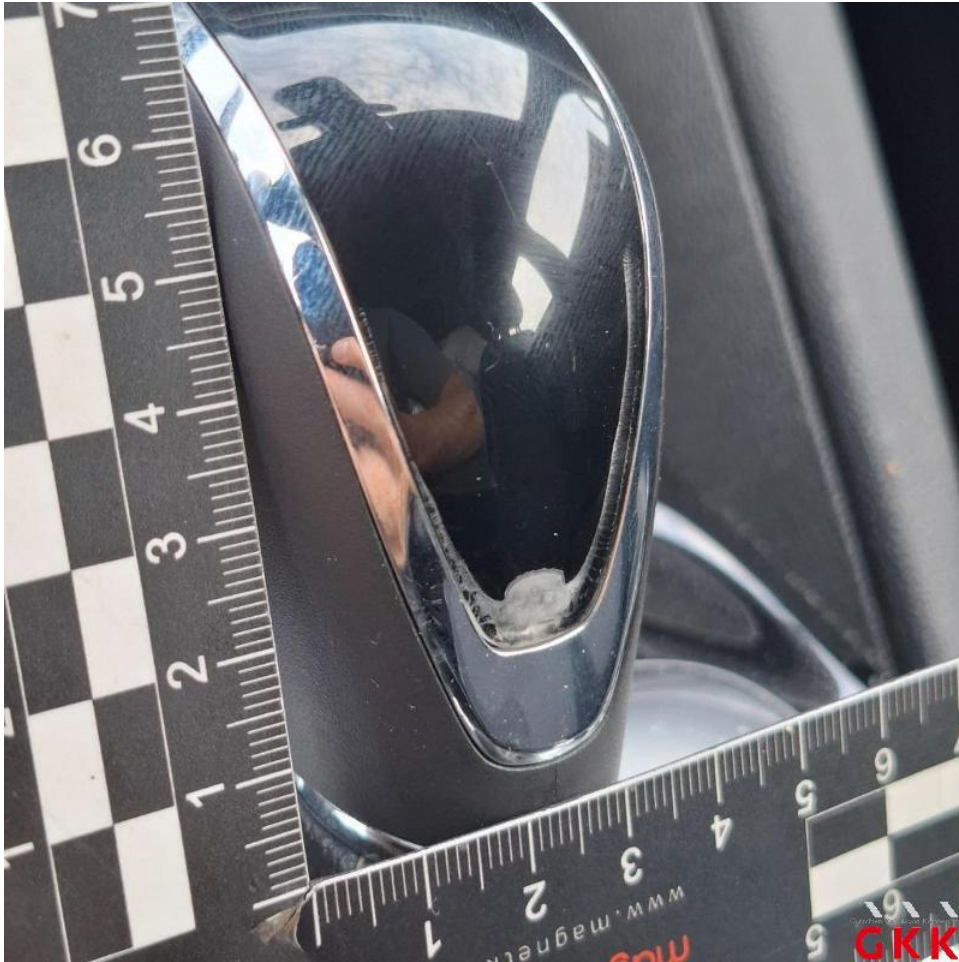
Schalthebel Knauf -Leder-, beschädigt (Bild 56, Bild 57)

Bild 56. Schalthebel, Knauf -Leder-, beschädigt, ersetzen

Bild 57. Schalthebel, Knauf -Leder-, beschädigt, ersetzen

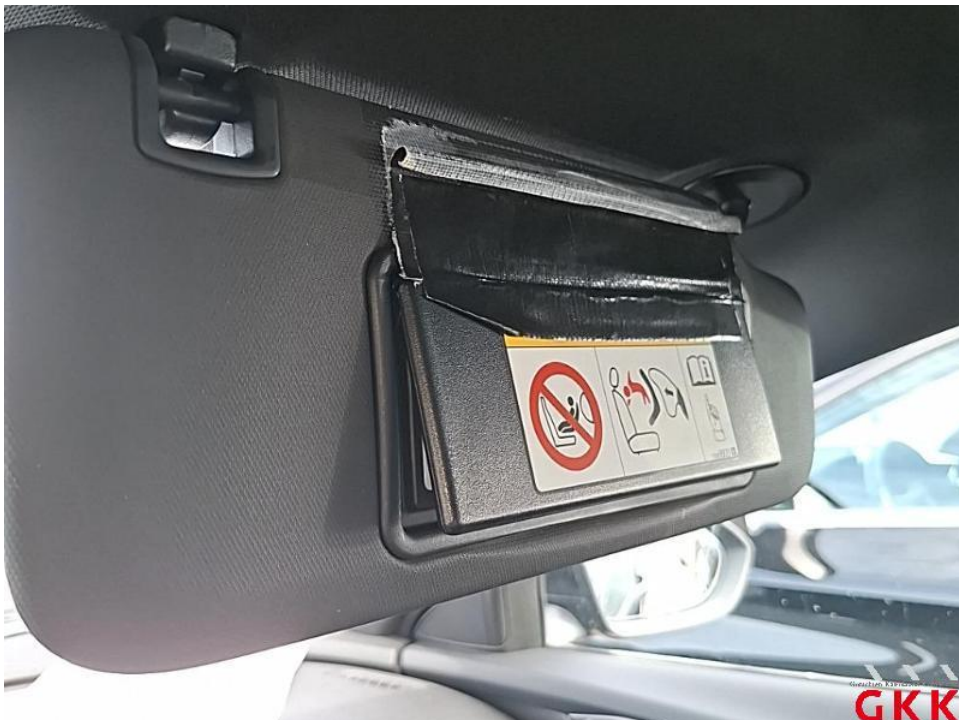
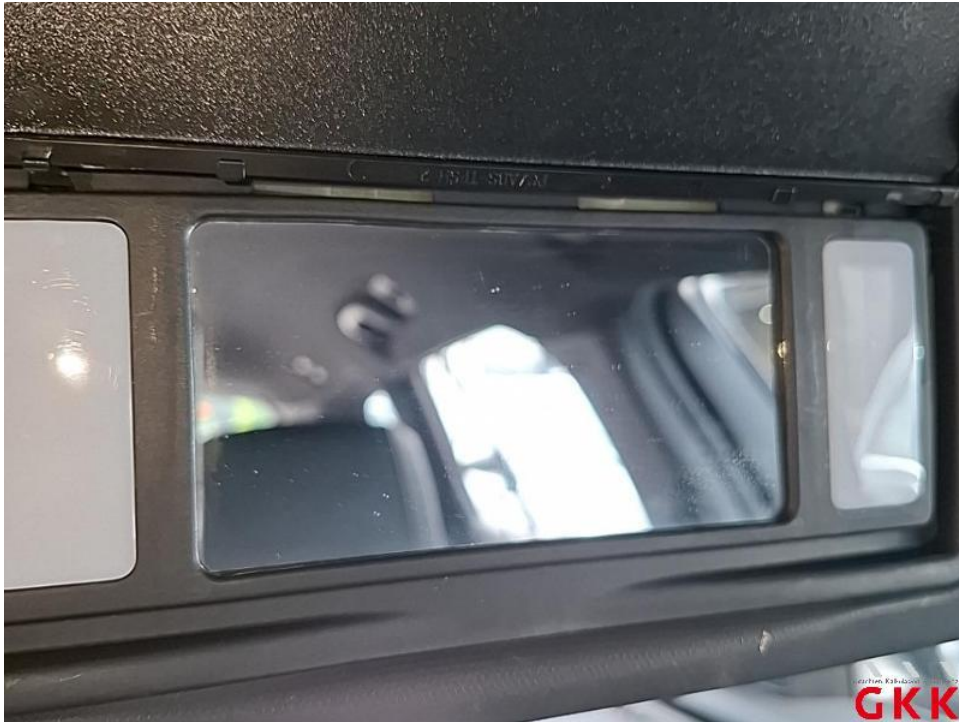
Sonnenblende rechts, beschädigt (Bild 58, Bild 59)

Bild 58. Sonnenblende, rechts, beschädigt, ersetzen

Bild 59. Sonnenblende, rechts, beschädigt, ersetzen

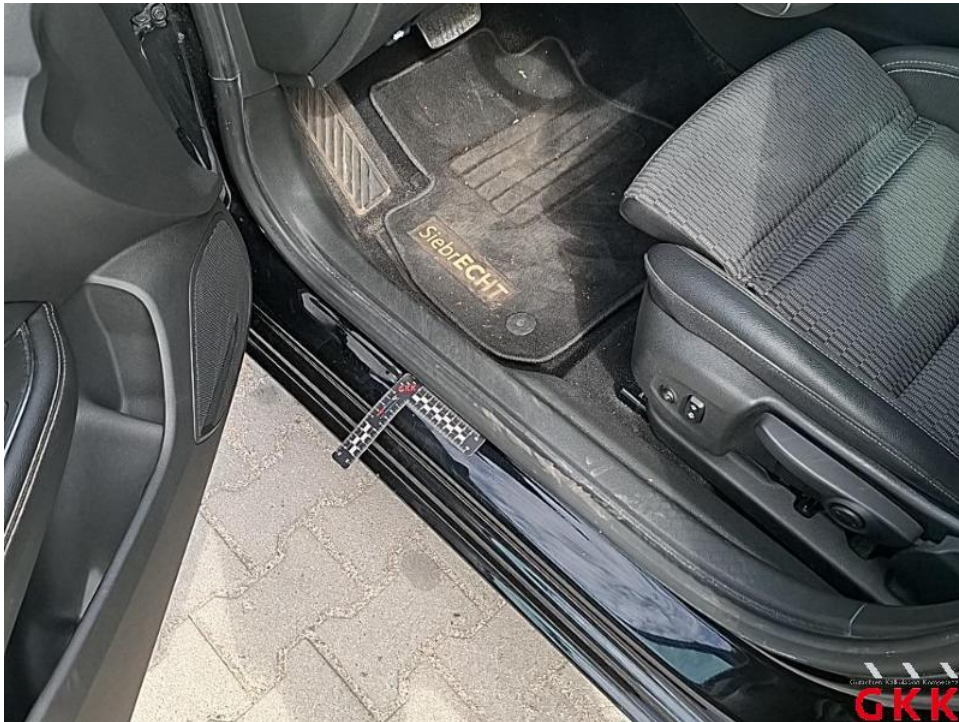
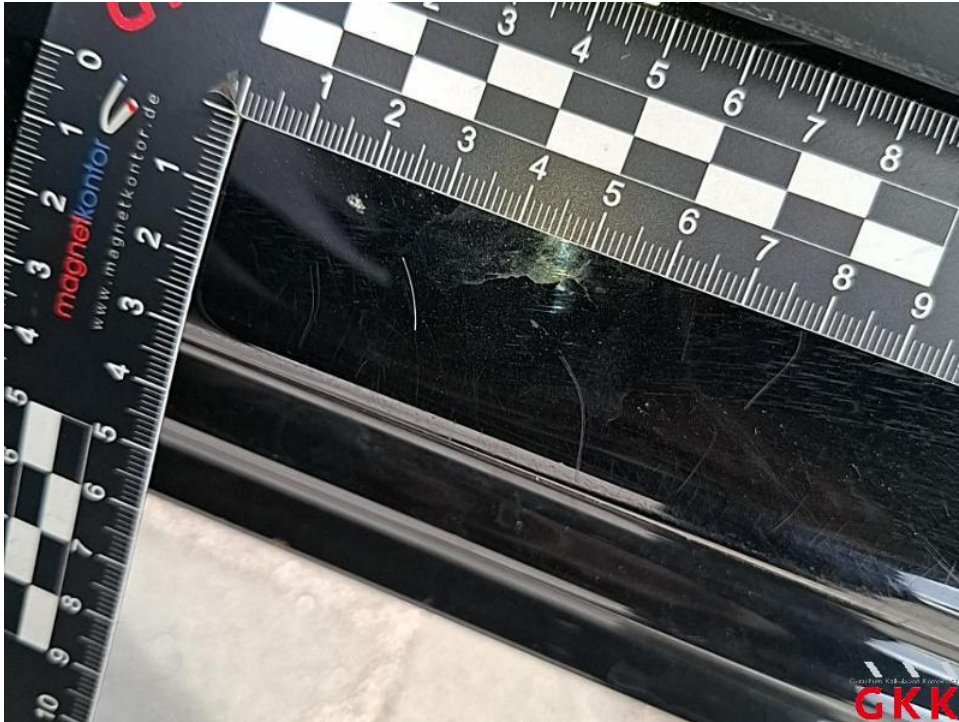
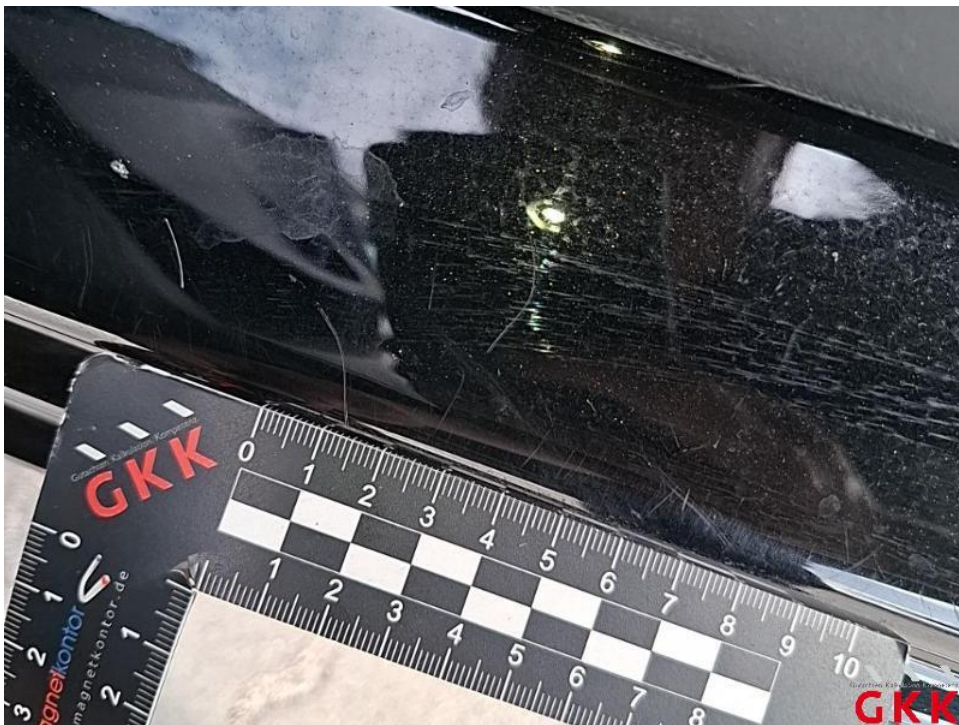
Tür vorne links Einstieg, verkratzt (Bild 60, Bild 61, Bild 62)

Bild 60. Tür vorne links, Einstieg, verkratzt, lackieren

Bild 61. Tür vorne links, Einstieg, verkratzt, lackieren

Bild 62. Tür vorne links, Einstieg, verkratzt, lackieren

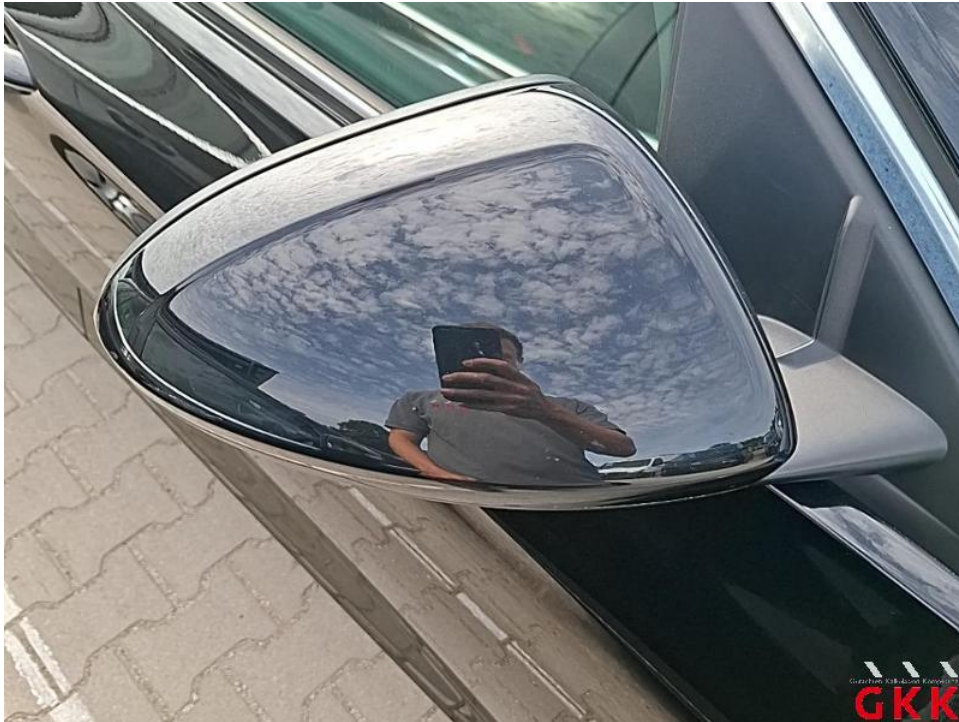
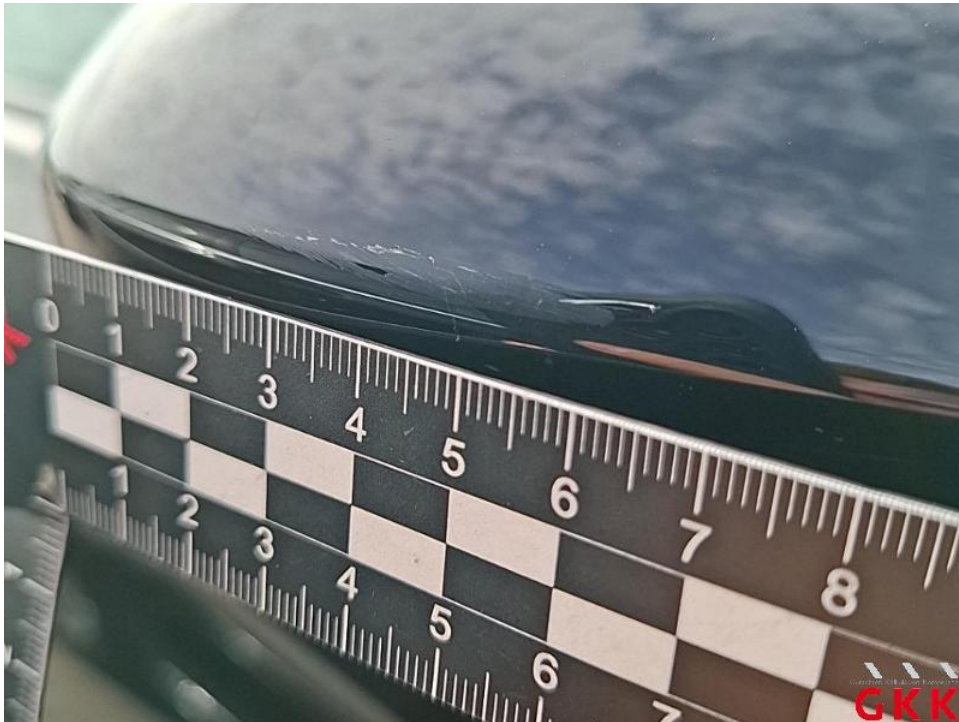
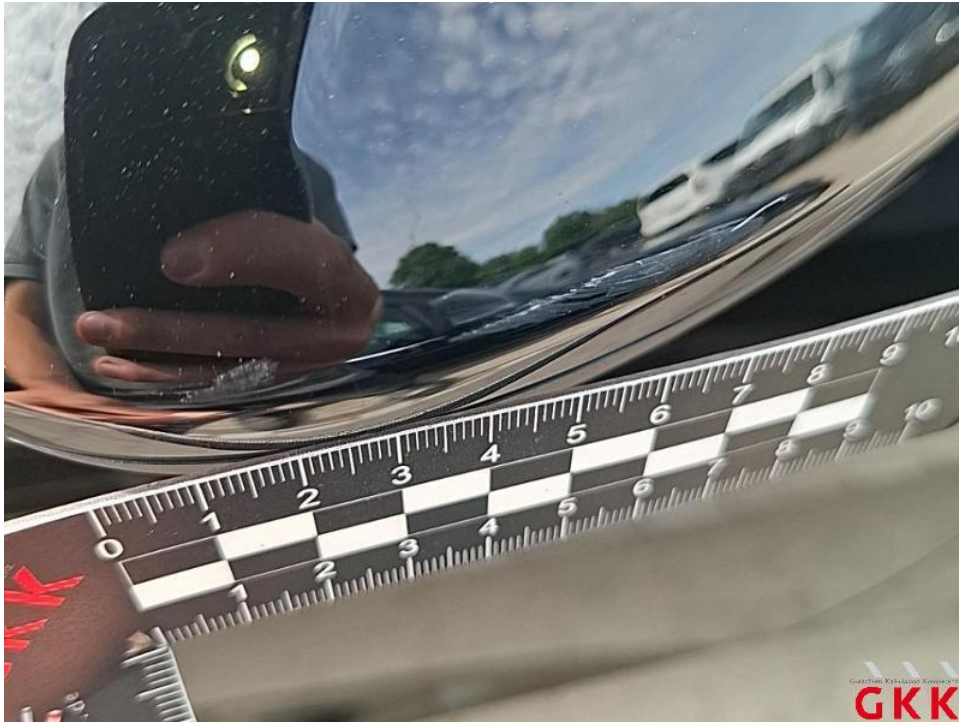
Spiegelgehäuse rechts Kappe -lackiert-, verkratzt (Bild 63, Bild 64, Bild 65)

Bild 63. Spiegelgehäuse rechts, Kappe -lackiert-, verkratzt, lackieren

Bild 64. Spiegelgehäuse rechts, Kappe -lackiert-, verkratzt, lackieren

Bild 65. Spiegelgehäuse rechts, Kappe -lackiert-, verkratzt, lackieren
