# MOBILITY CONCEPT

LVV Nr 390392  
Hersteller VW  
Model UP!  
Variante DE - LimS5 1.0 EU6d, (Facelift 2) 2020 - 2023 1.0  
Listenpreis 14.848,73  
VIN WVVZZZAAZND016695  
Erstzulassungsdatum 1.5.2022  
Kennzeichen SHL VV103

# Zustandsbericht ohne Ausstattung

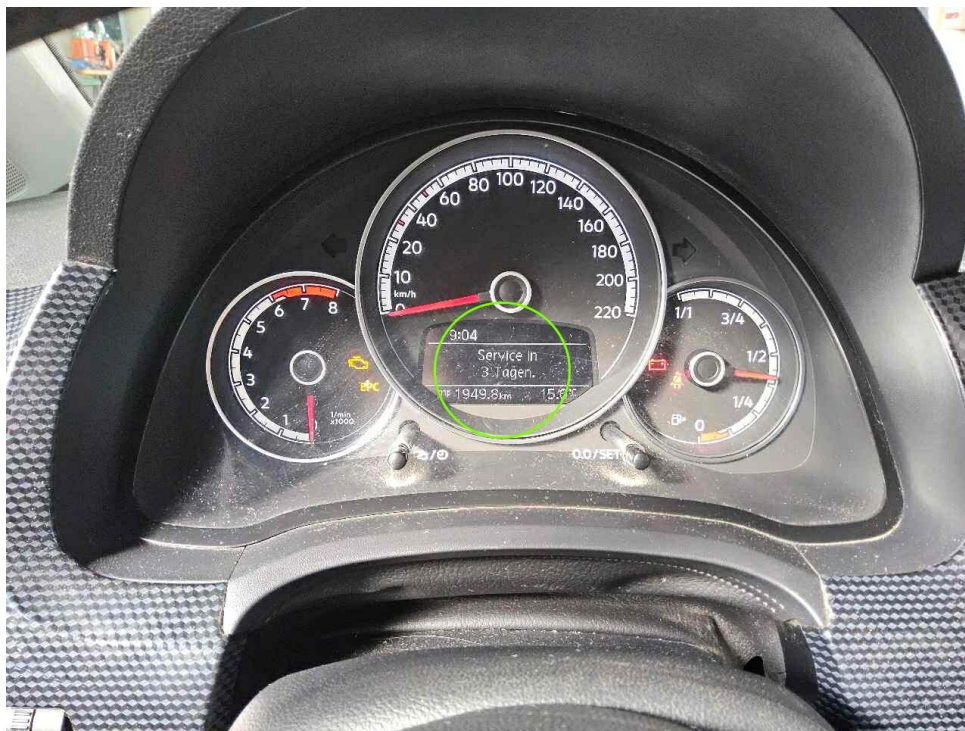
Bild 14 : Service fällig

Wartungsnachweis: digital  
bis Wartung verbleiben: 0 km oder 3 Tage (zum Besichtigungszeitpunkt)

1. Service fällig, erneuern (Bild 14)
2. Sitzpolster und Bezug vorn links beschädigt, erneuern (Bild 15)
3. Fußmatte vorn links beschädigt, erneuern (Bild 16)
4. Tirefit abgelaufen, erneuern (Bild 17)
5. Delle Tür hinten links, drücken (Bild 18)
6. Delle Kotflügel rechts, drücken (Bild 19)
7. Stoßfänger hinten zerkratzt, lackieren mit Lackaufbau (Bild 20, 21)
8. Kratzer Felge vorn rechts, smart repair (Bild 22)
9. Stoßfänger vorn zerkratzt, smart repair (Bild 23)
10. Tierverschleiß Antenne, erneuern (Bild 24)

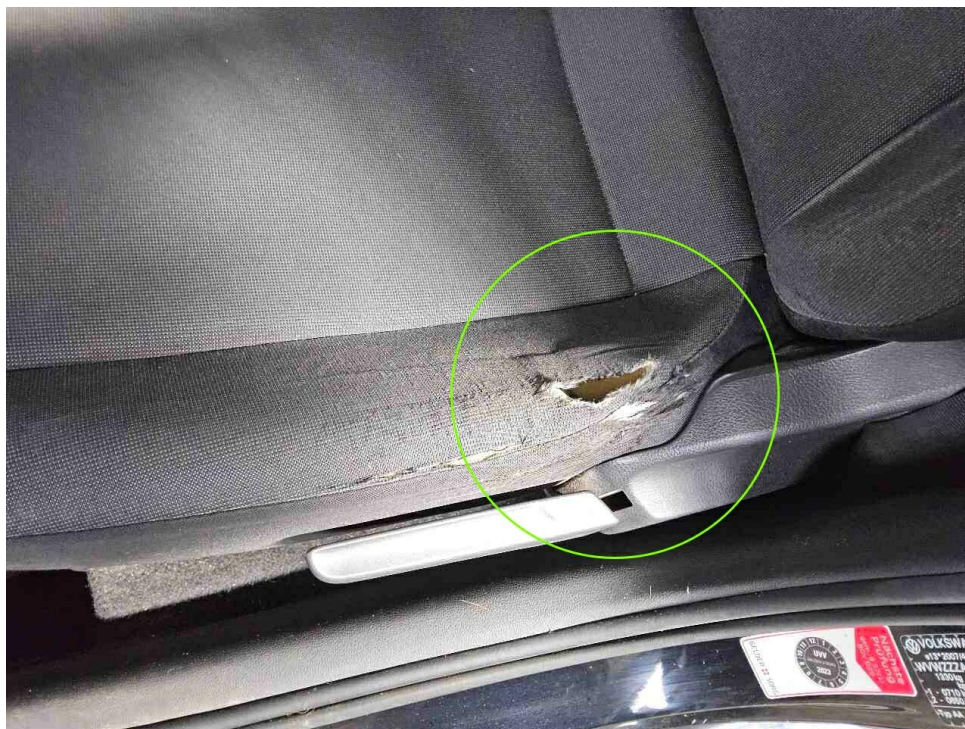
Bild 15 : Sitzpolster und Bezug vorn links beschädigt

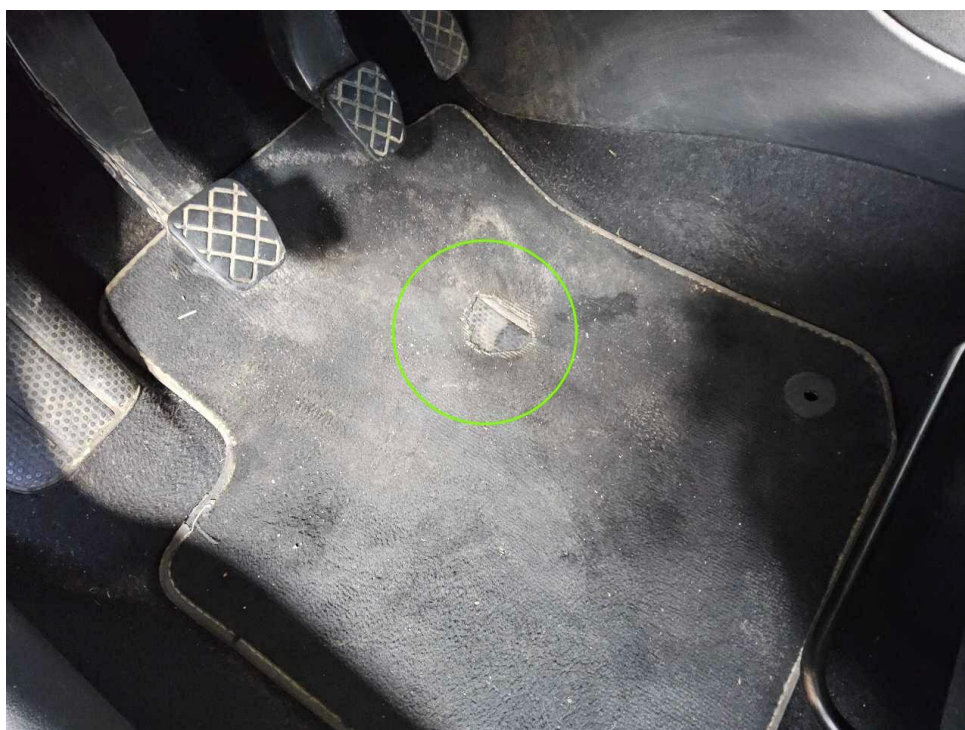
Bild 16 : Fußmatte vorn links beschädigt

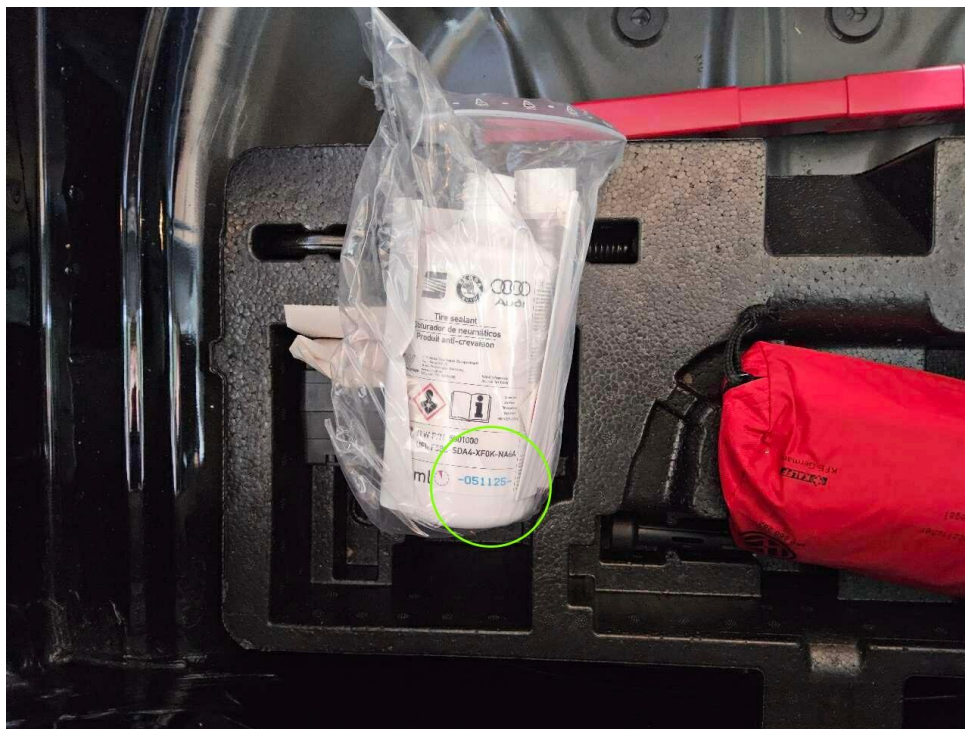
Bild 17 : Tirefit abgelaufen

| Achse | Reifenbezeichnung | Hersteller/Typ | Art | Profiltiefe |
|---|---|---|---|---|
| Pannenset | Füllflasche haltbar bis 11 / 2025 | | | |

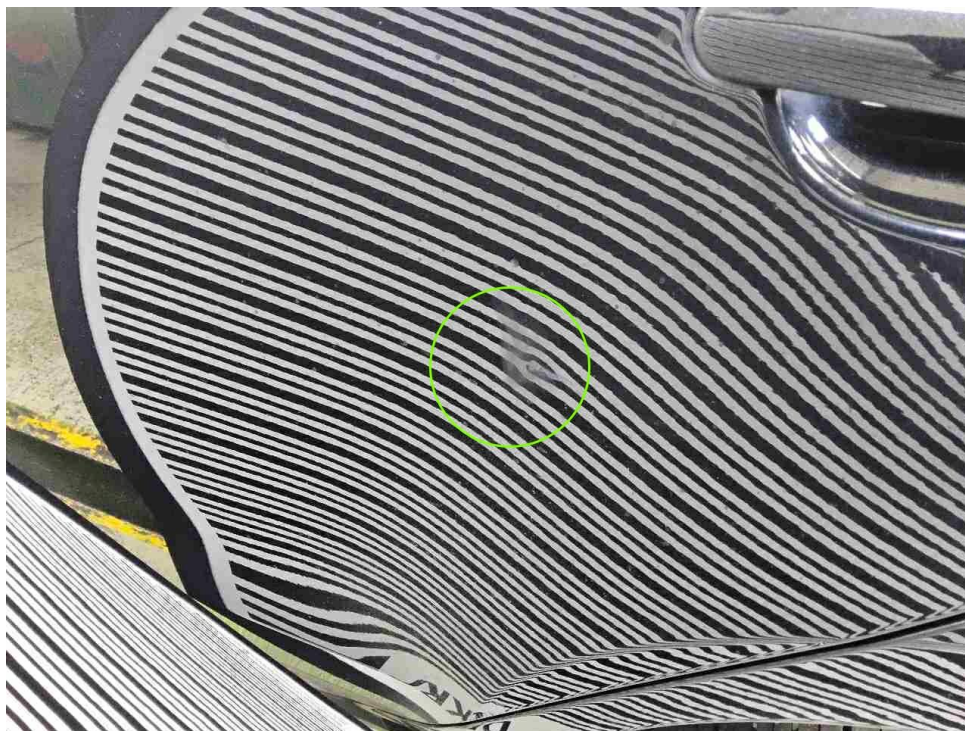
Bild 18 : Delle Tür hinten links

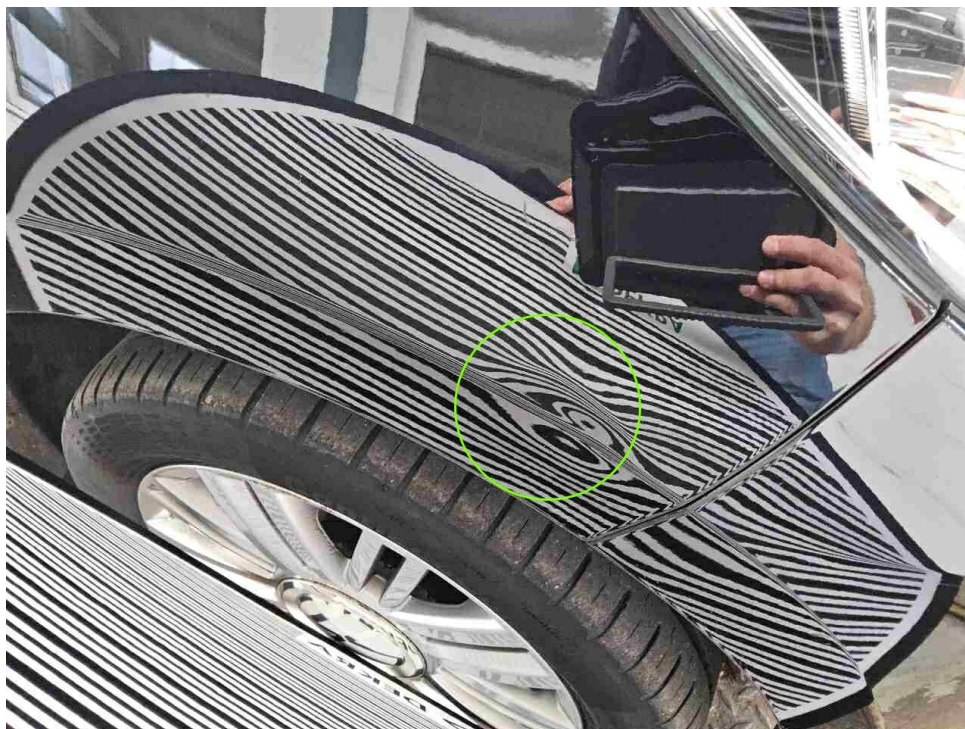
Bild 19 : Delle Kotflügel rechts

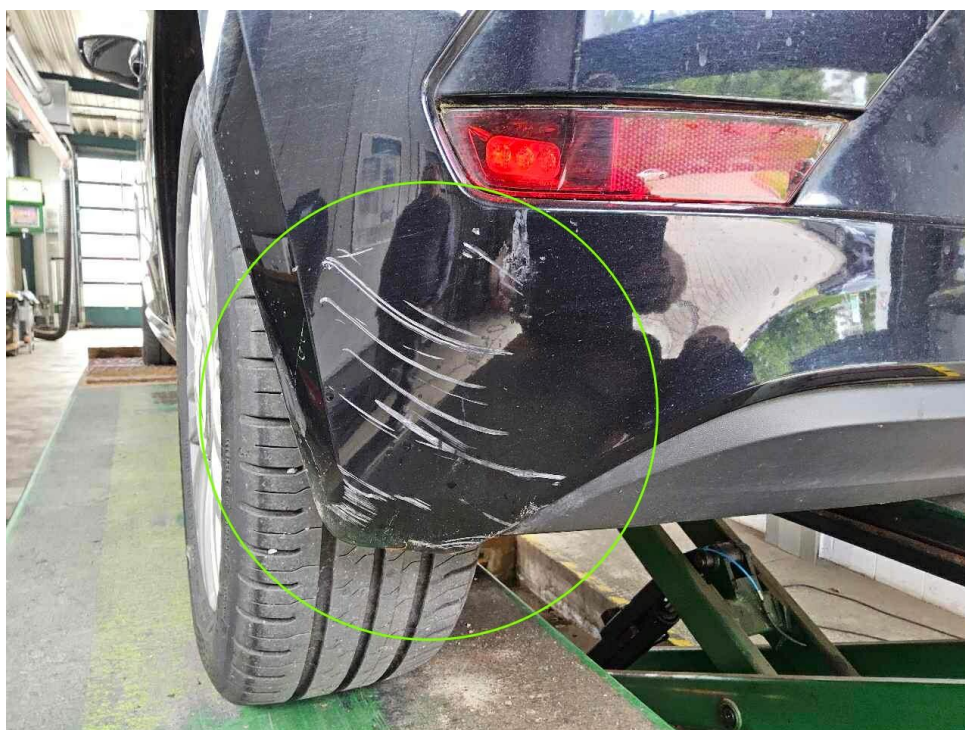
Bild 20 : Stoßfänger hinten zerkratzt

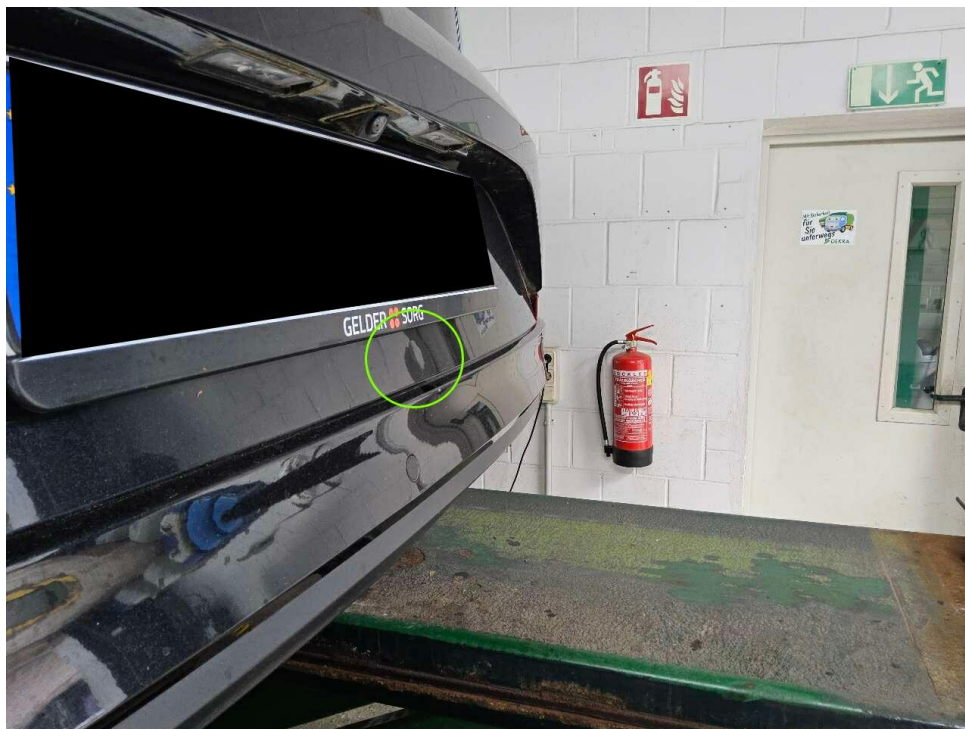
Bild 21 : Stoßfänger hinten zerkratzt

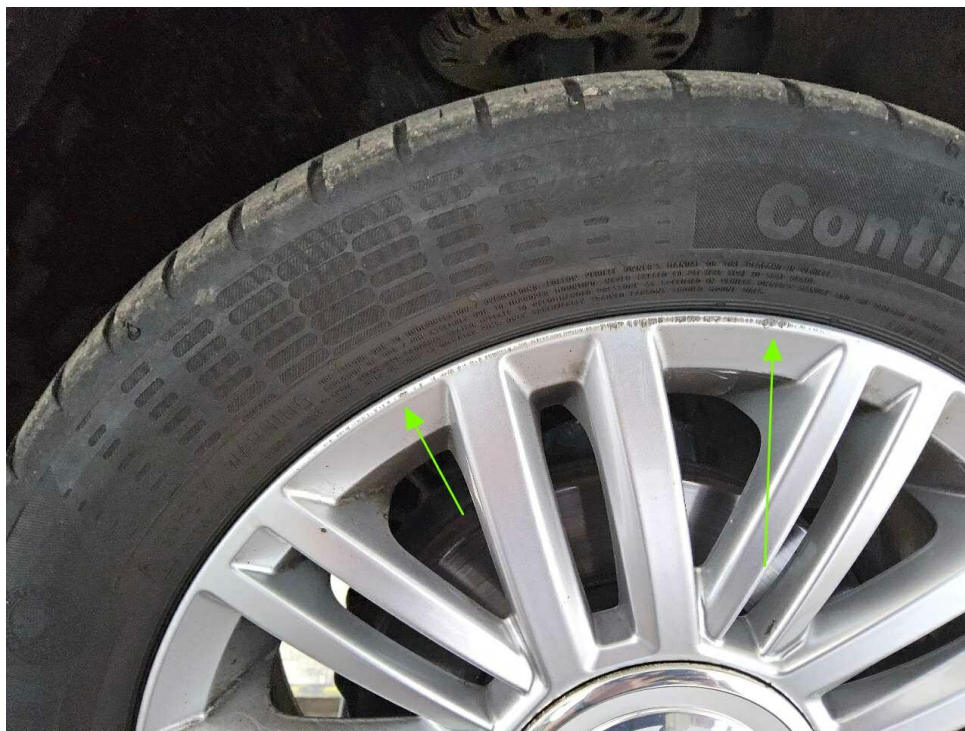
Bild 22 : Kratzer Felge vorn rechts

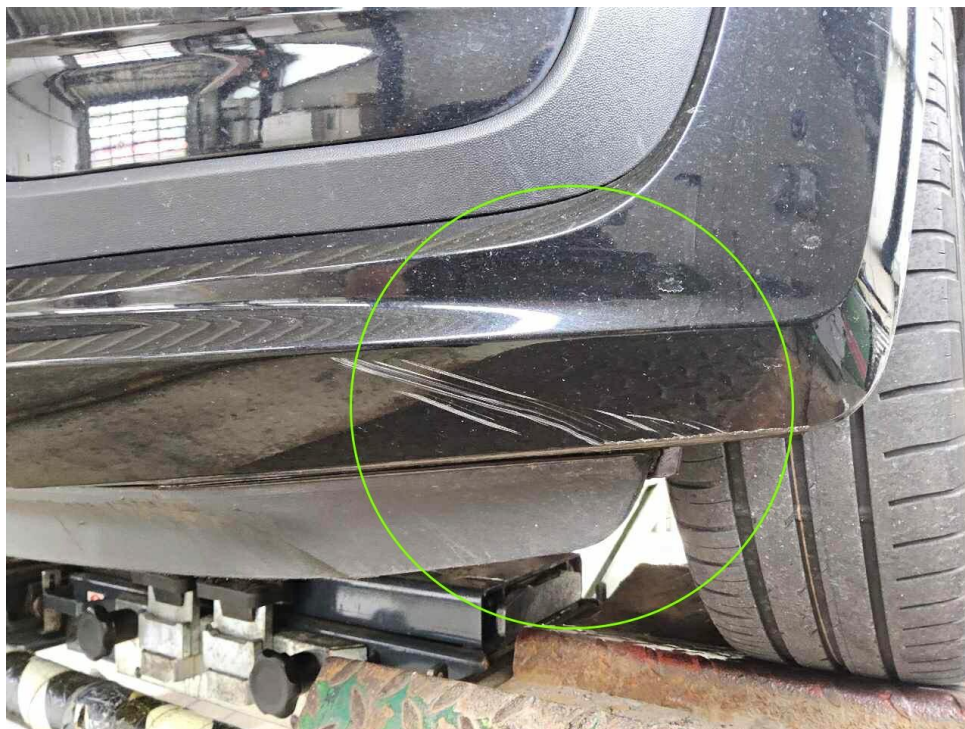
Bild 23 : Stoßfänger vorn zerkratzt

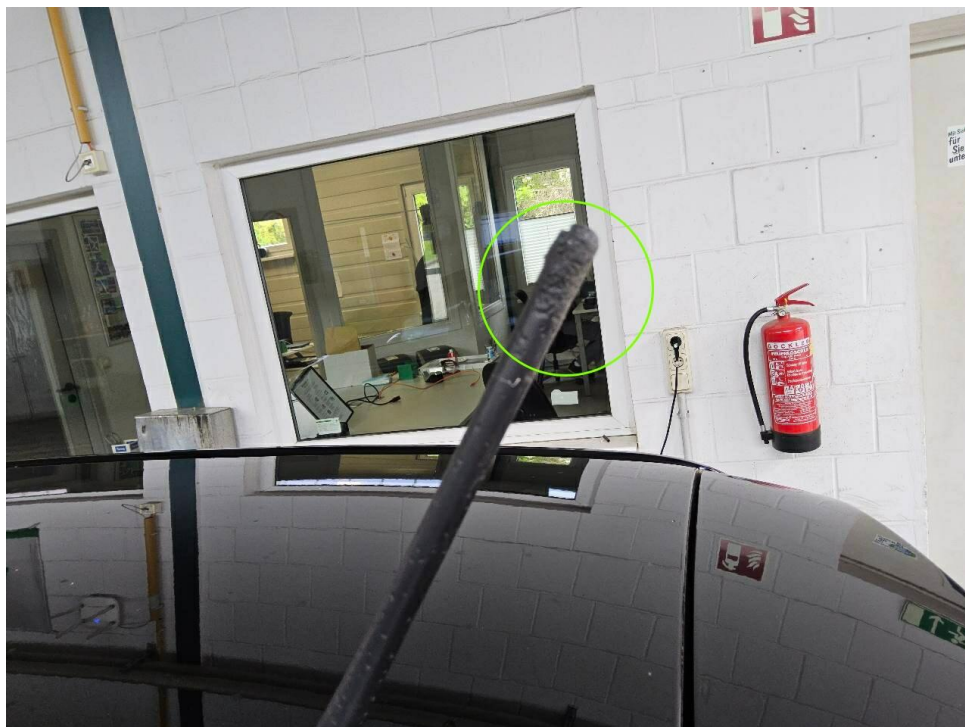
Bild 24 : Tierversbiss Antenne
