Zustandsbericht

Protokollnummer: 42275843
Auftrags-Nr / Referenz: 52087382
Besichtigungsdatum: 22.09.2025

Hersteller / Modell	Tesla Model 3 Langstreckenbatt. Allradantrieb Dual Motor		
Kennzeichen		Fahrgestellnummer	LRW3E7EK2NC619686
Erstzulassung	13.09.2022	Laufleistung (abgelesen)	87.852 km
HSN/TSN	1480 / AAR 00176	Kraftstoffart / Zylinder	Elektro / 0
Fahrzeugart	PKW Limousine	Antriebsart	Allradantrieb
Schadstoffklasse	2017/1151;WLTP;reine Elektrofz	Getriebe / Anzahl Gänge	Direktantrieb
Farbe	Pearl White Multi-Coat	Besichtigungszustand	bedingt: Licht/Nässe/Schmutz
Leistung / Hubraum	153 kW / 0 ccm	Nächste HU	09/2025
Wartungsheft / Nachweis	digitaler Nachweis / vollständig	Restlauf bis Service	
Letzte Wartung		Polsterart	Leder
Vorschaden	Keine Feststellbar	Polsterfarbe	Schwarz
Nachlackierung	Keine Feststellbar	zul. Gesamtgewicht	2.232 kg
Dokumente	ZB vorhanden	Anzahl Halter	unbekannt
Schlüssel soll/ist	2/2	Anzahl Sitze / Türen	5 / 4
Vertragsnummer	52087382	Re-Import

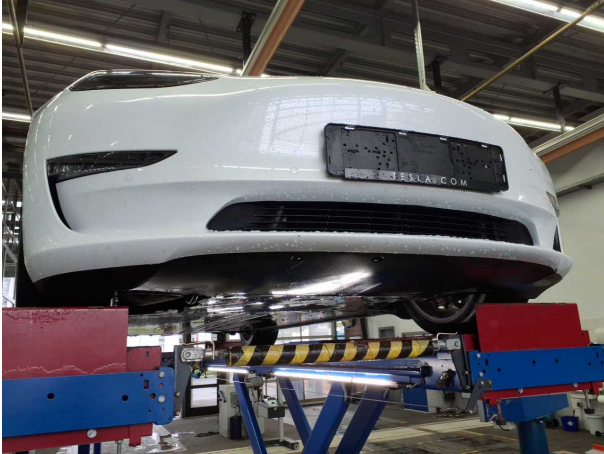
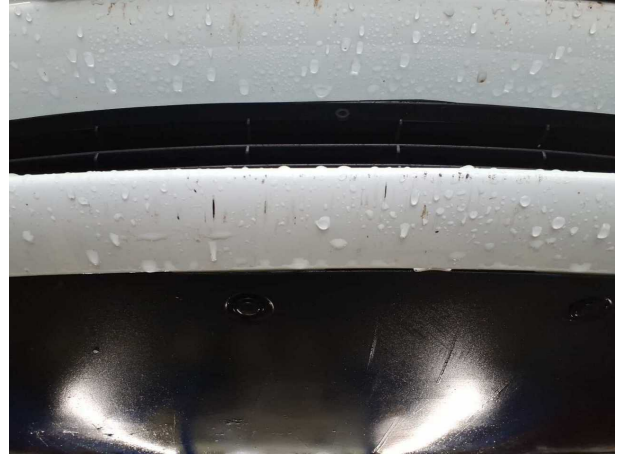
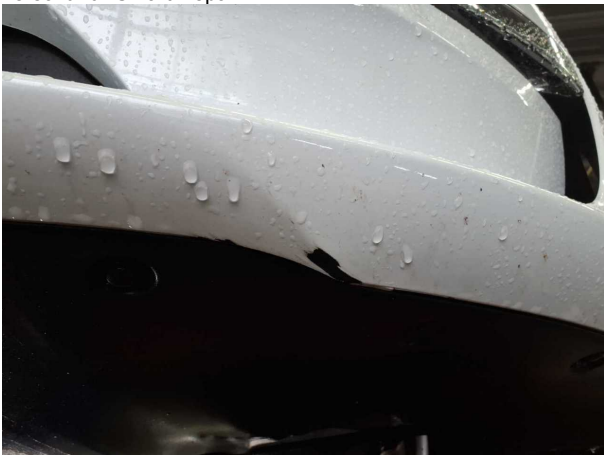
Beschädigung #1: Stossfänger vorn: Stossfänger vorn - verkratzt / verschürft - Smart Repair

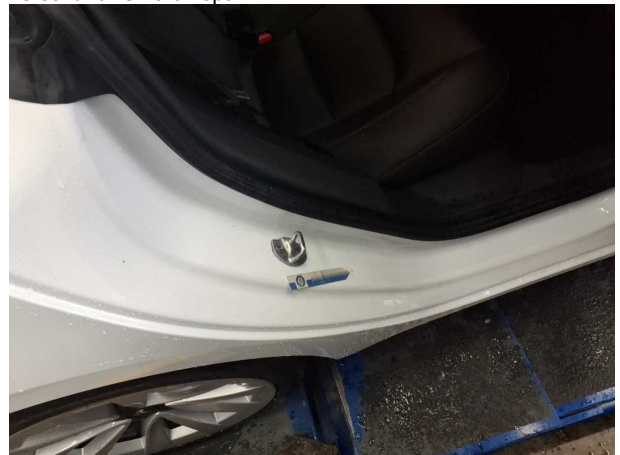
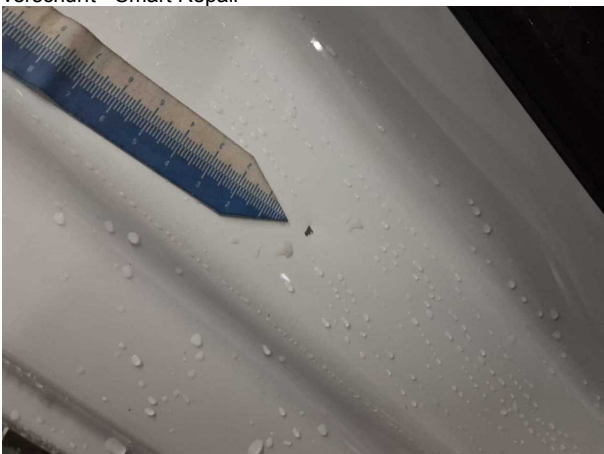
Beschädigung #2: Seitenwand rechts: Einstieg - Delle / Lackschaden - Smart Repair

Beschädigung #2: Seitenwand rechts: Einstieg - Delle / Lackschade...
Smart Repair

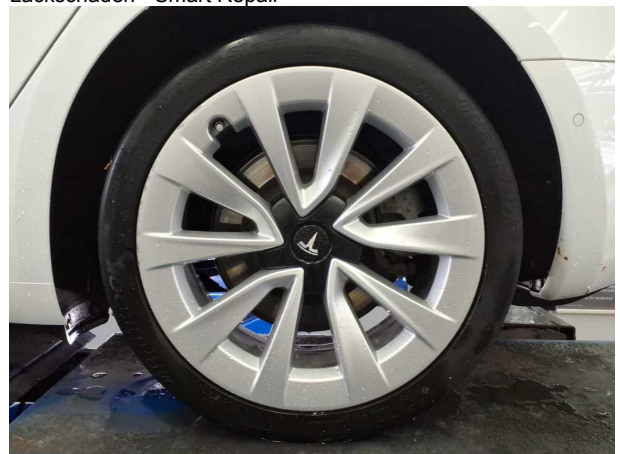
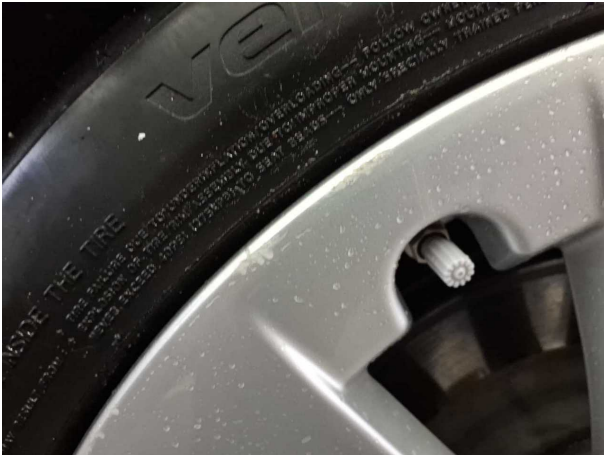
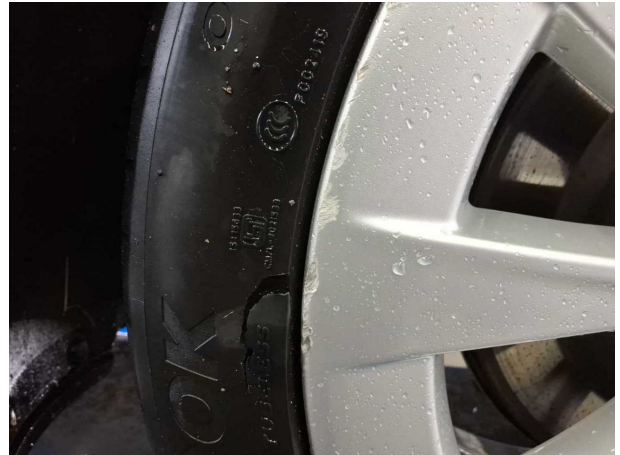
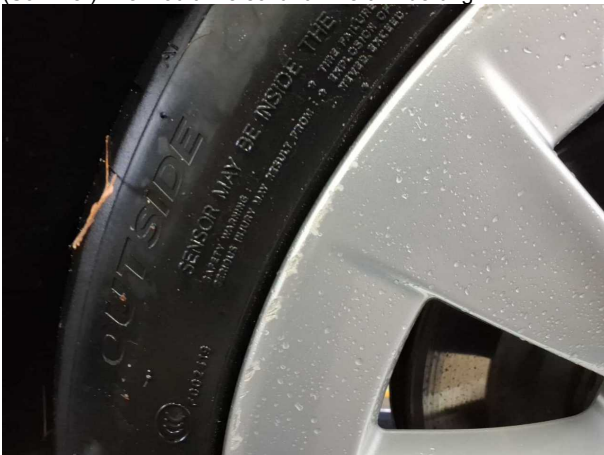
Beschädigung #3: Rad/Reifen: Leichtmetallfelge hinten links (Sommer) - verkratzt / verschürft - Wertminderung

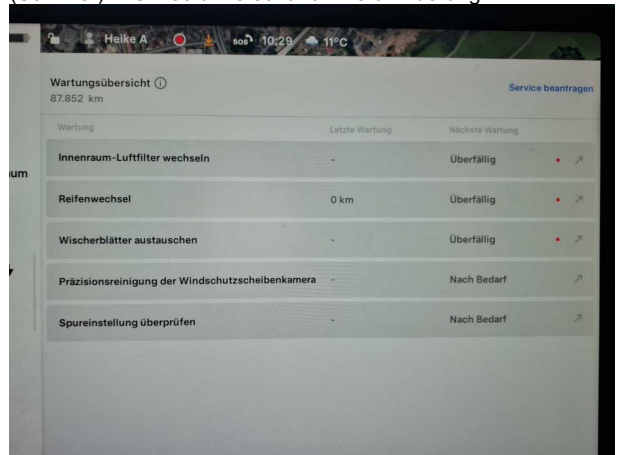
Beschädigung #4: Sonstiges: Inspektion/Wartung (Pollenfilter, Wischerblätter) - fällig - durchführen

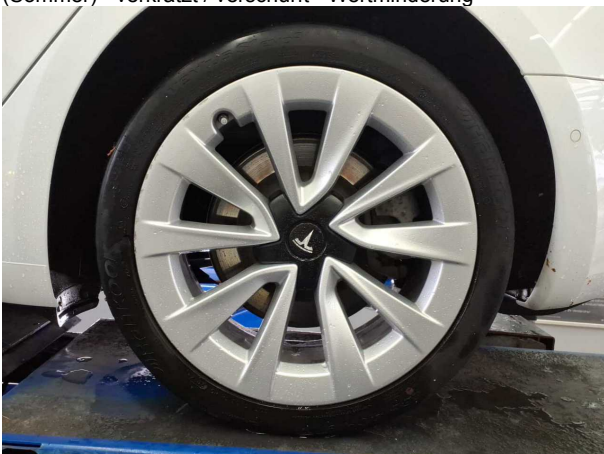
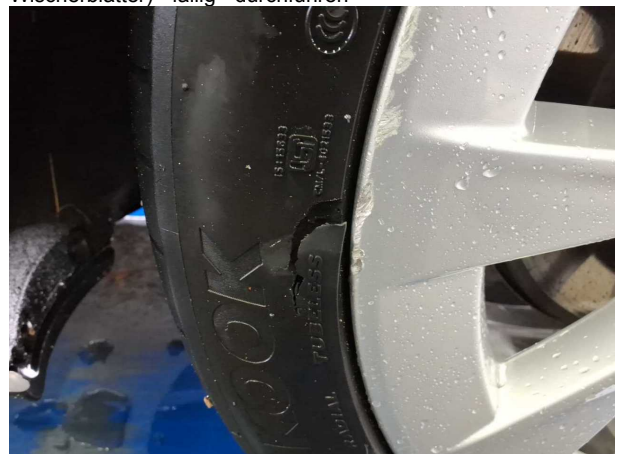
Beschädigung #5: Rad/Reifen: Reifen hinten links (Sommer) - beschädigt - erneuern

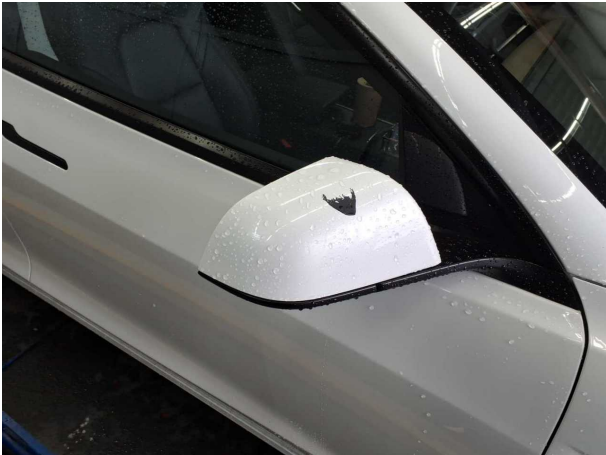
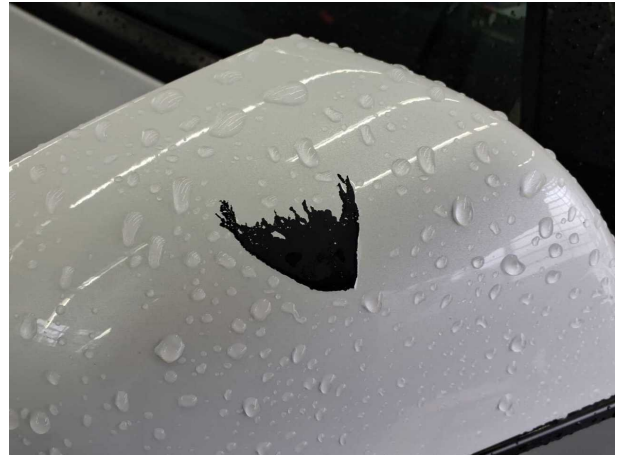
Beschädigung #6: Außenspiegel rechts: Abdeckkappe - Lackmangel - lackieren

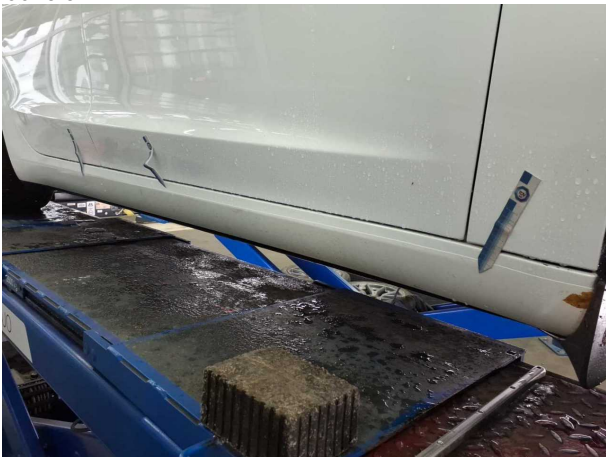
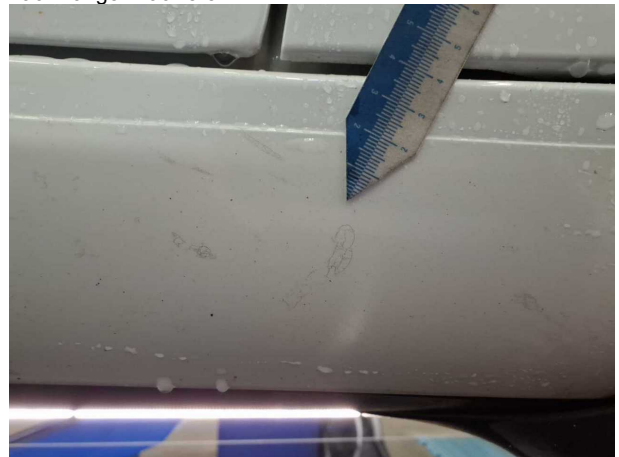
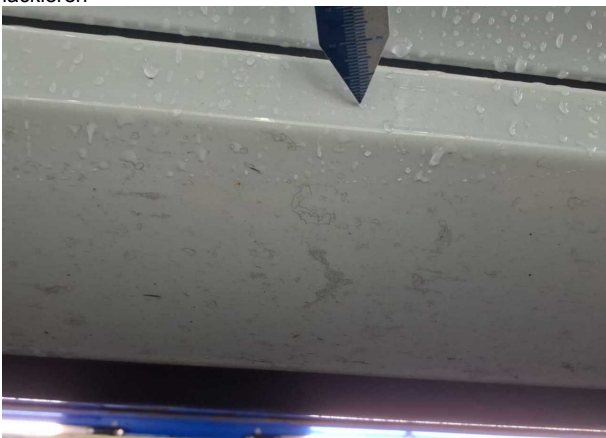
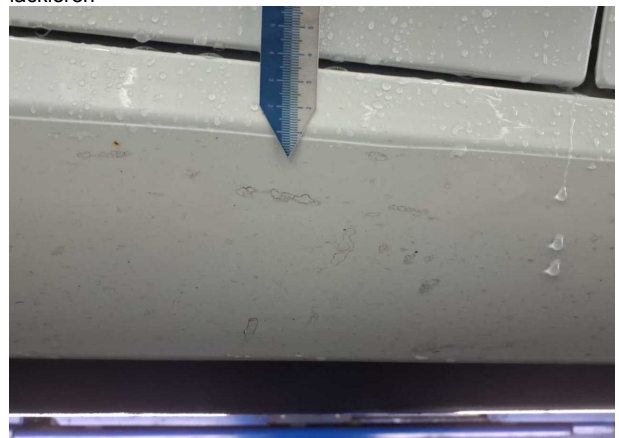
Beschädigung #7: Schweller rechts: Schweller - Lackmangel - lackieren

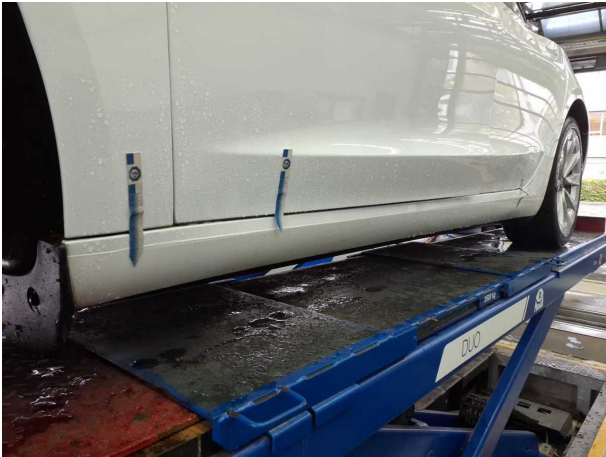
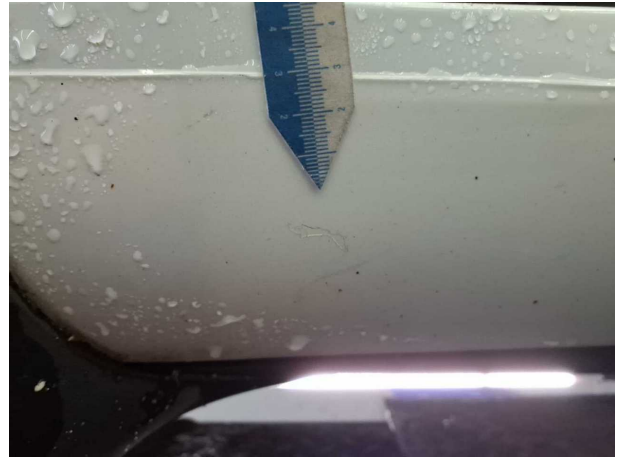
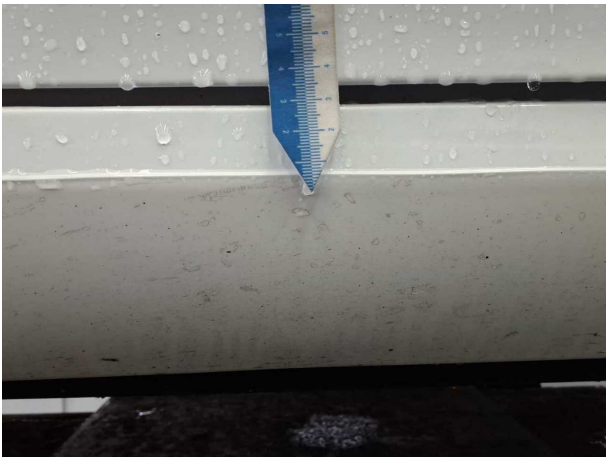
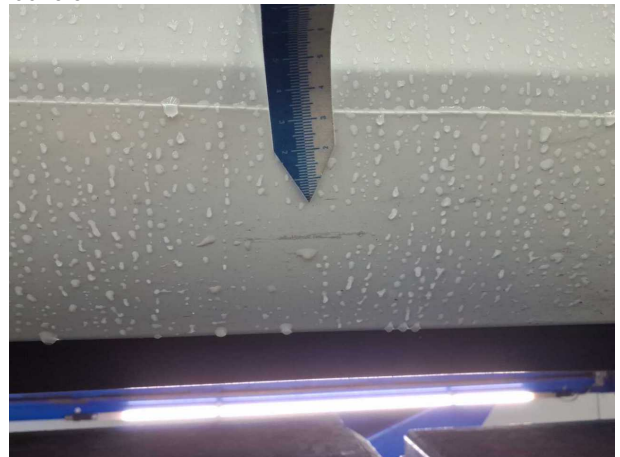
Beschädigung #8: Schweller links: Schweller - Lackmangel - lackieren

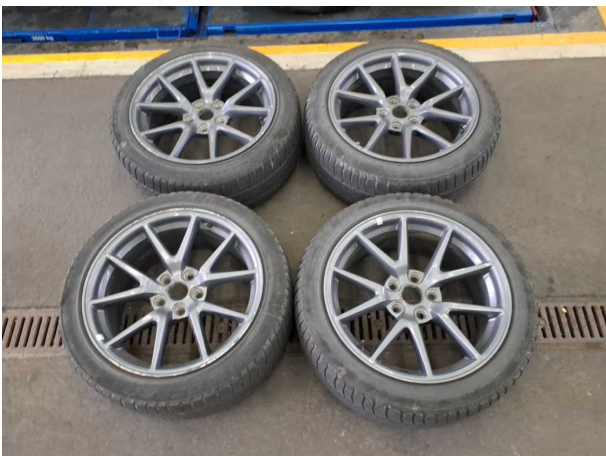
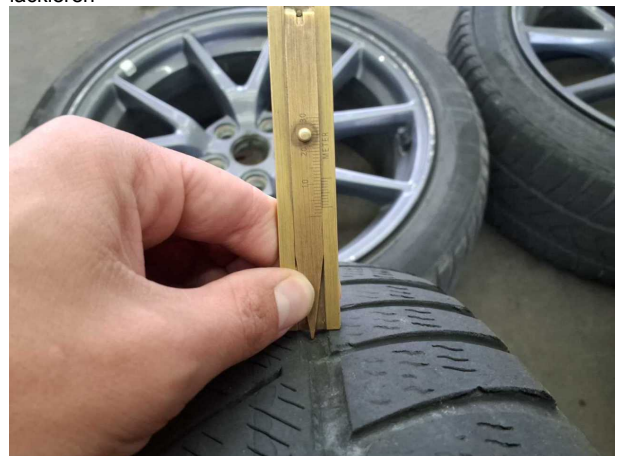
Beschädigung #9: 2.Radsatz: Reifensatz komplett (Winter, Profiltiefe <4mm) - verschlissen - erneuern

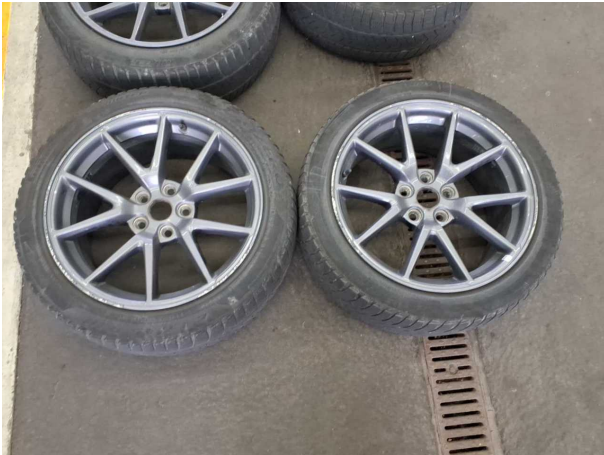
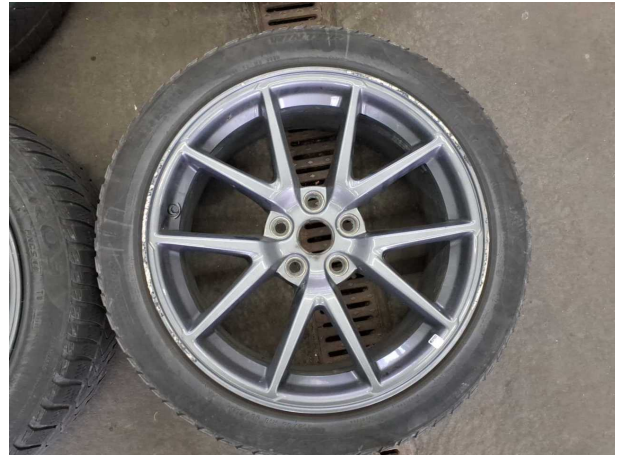
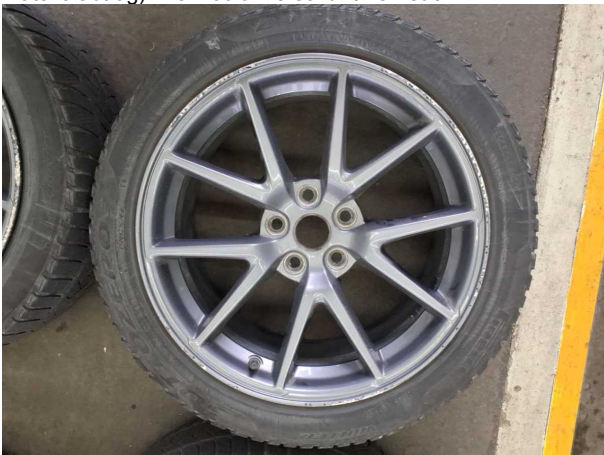
Beschädigung #10: 2.Radsatz: 2 Leichtmetallfelgen (Winter, Materialabtrag) - verkratzt / verschürft - erneuern
