Zustandsbericht

Kunde :	Allane SE HCBE	Amtl. Kennzeichen :	AP-NO 112E
Berichtsnummer :	000000924183-DE968		
Referenznummer:	31183219

Hyundai Ioniq 5 (05.2021->) Techniq Elektro 4WD

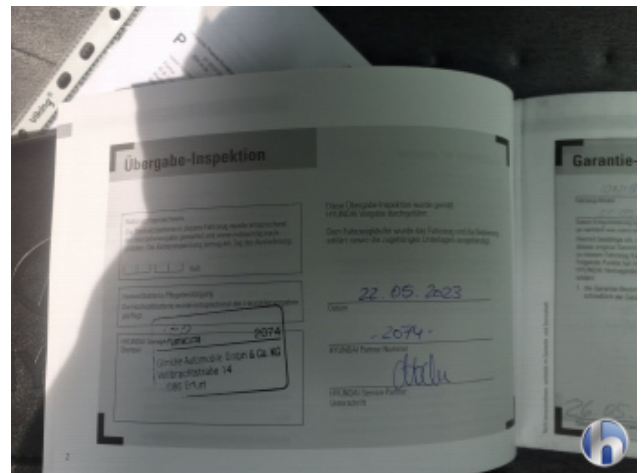
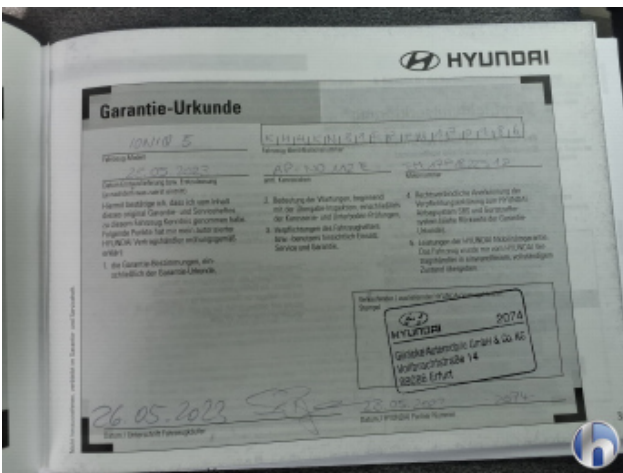
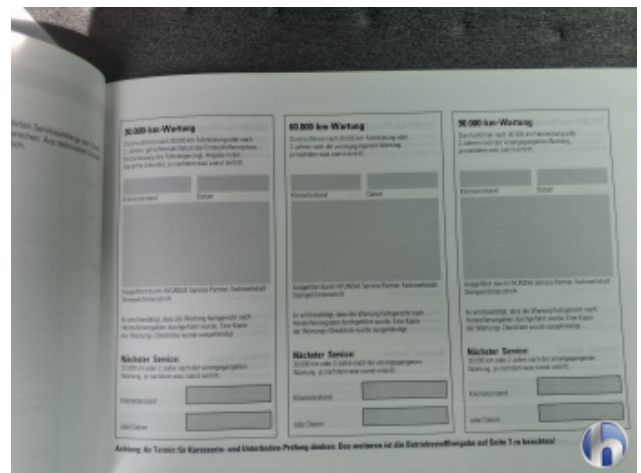
Serviceheft/Nachweis

Sitzheizung:	In Ordnung
Bremsanlage:	Die Bremsanlage wurde durch eine Inaugenscheinnahme geprüft.
Motorlauf:	Die Überprüfung des Motorlaufs war nur eingeschränkt möglich. Dabei wurden keine akustischen bzw. visuellen Auffälligkeiten festgestellt.
Hinweis:	*Serviceintervall nach Herstellervorgaben nicht gepflegt (24 Monate / 30.000 km) Wertminderung sowie Verlust der Herstellergarantie und jeglicher Kulanz möglich.

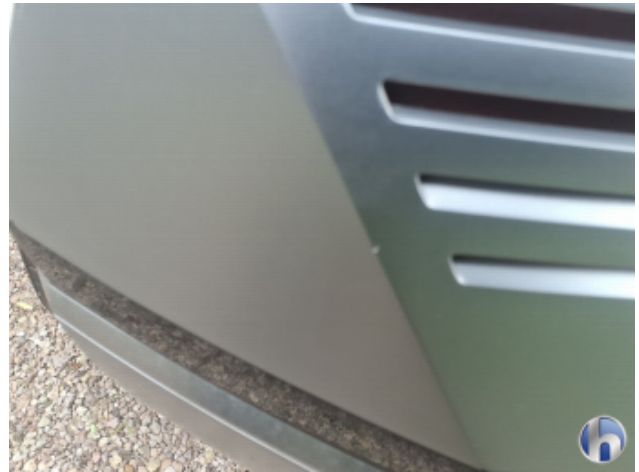
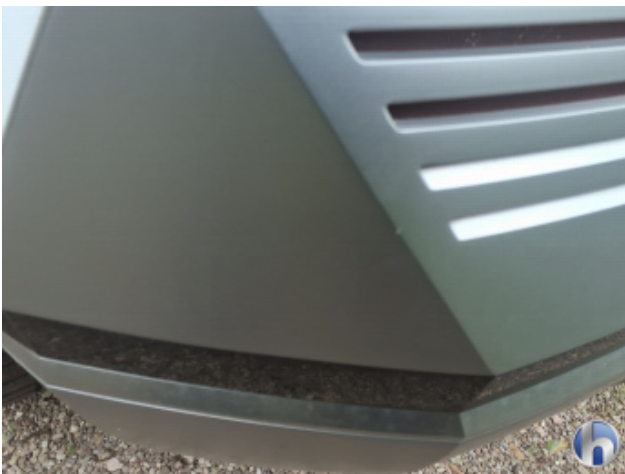
1. Stoßfänger Hinten
Gebrauchsspuren - Ohne Reparatur

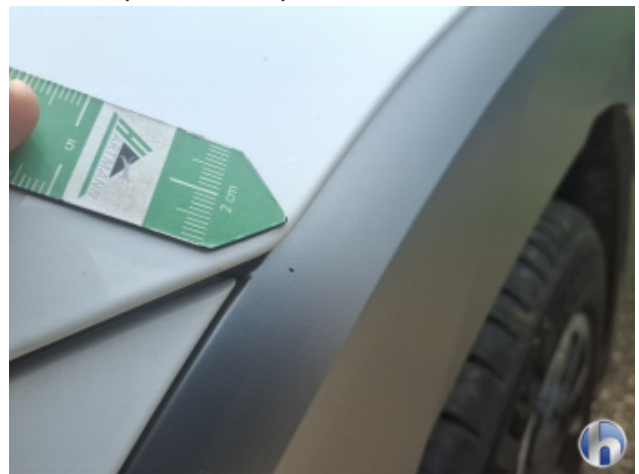
2. Kotflügel Vorne - Links
Gebrauchsspuren - Ohne Reparatur

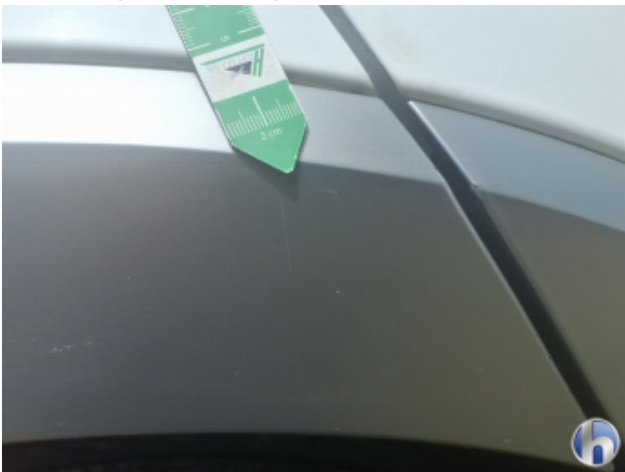
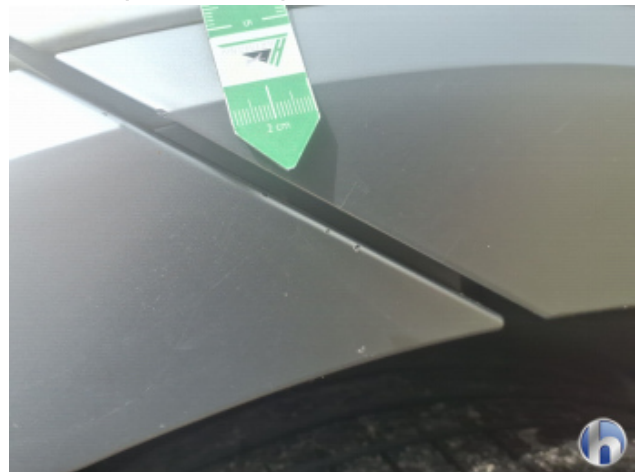
3. Seitenwand - Hinten - Rechts
Lackabplatzer - Smart Repair

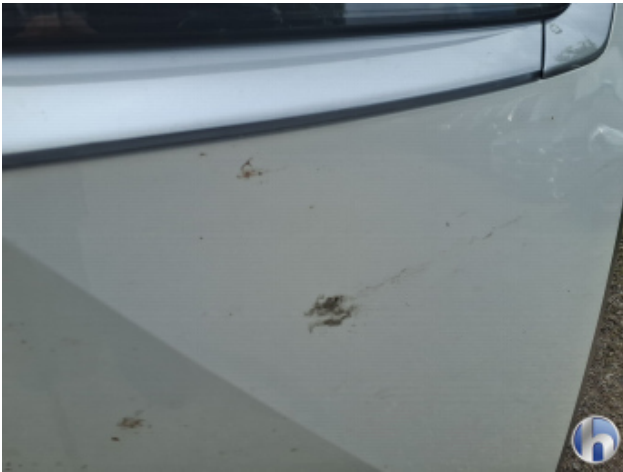
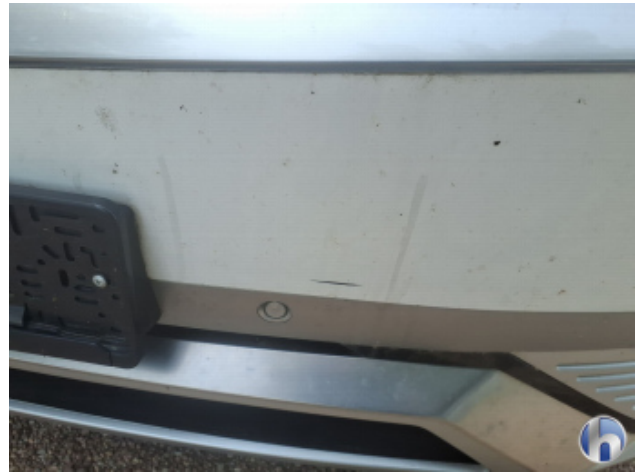
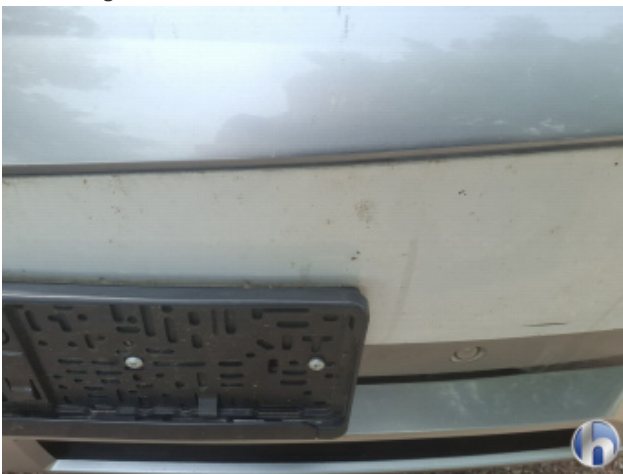
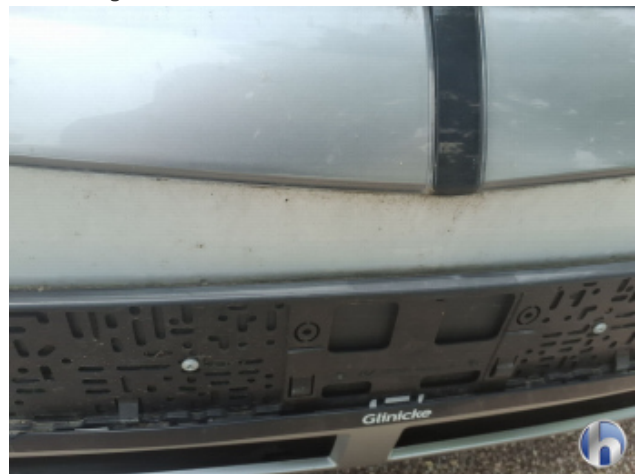
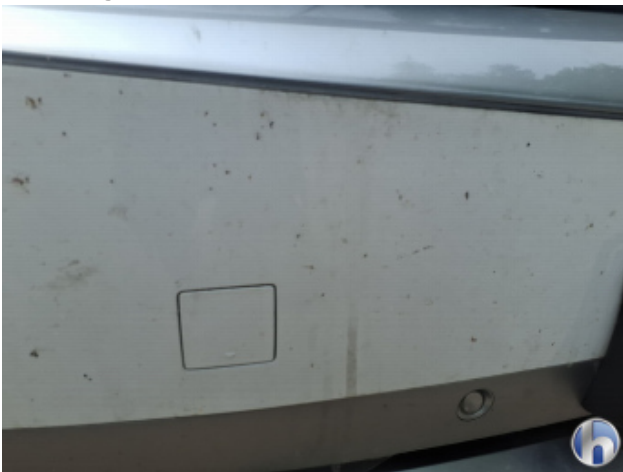
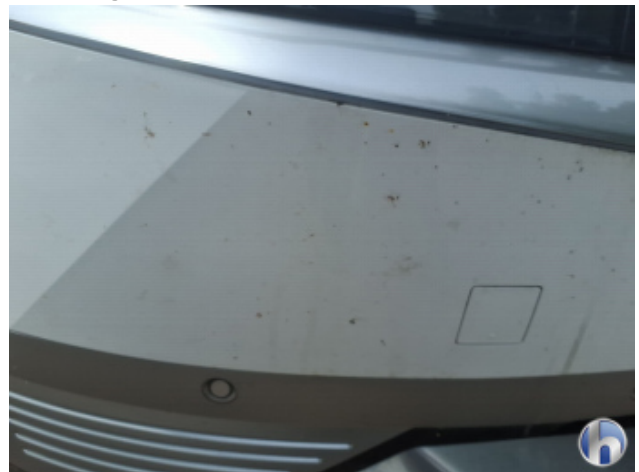
4. Stoßfänger Vorne
Steinschlag - Lackieren

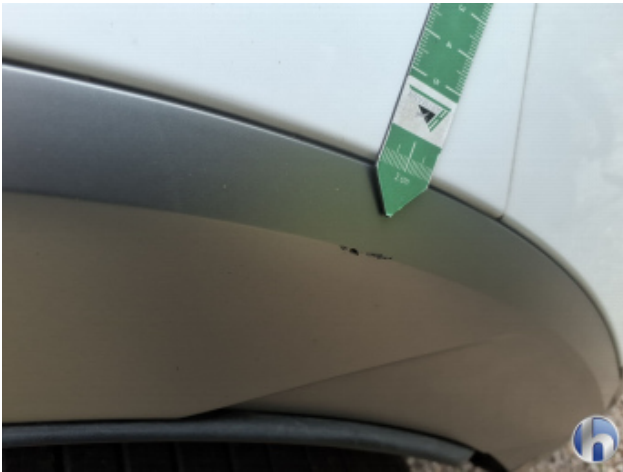
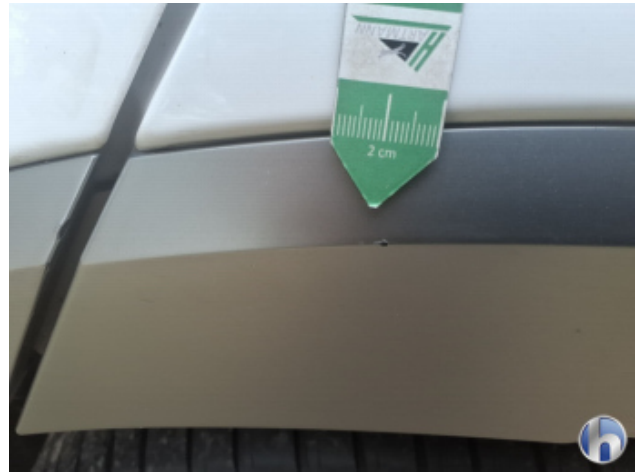
5. Seitenwand - Hinten - Links
Kratzer - Smart Repair

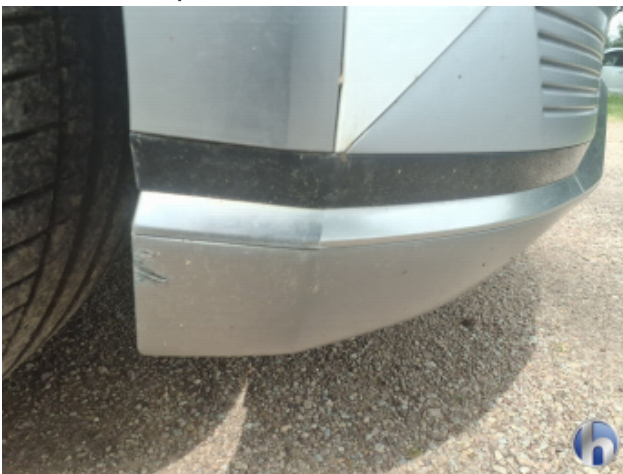
6. Frontspoiler
Kratzer - Lackieren

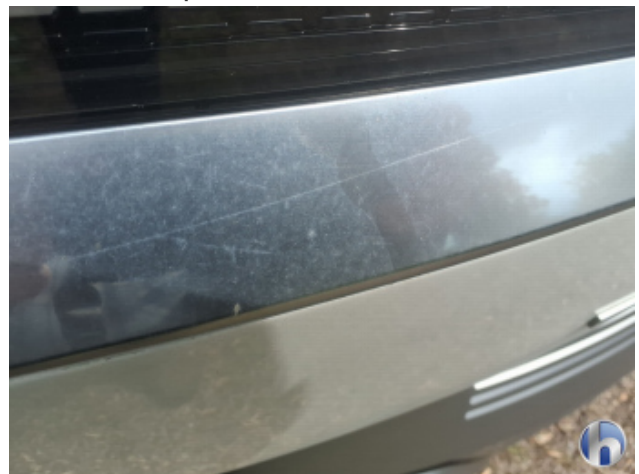
7. Zierelement Heckklappe
Beschädigt - Erneuern

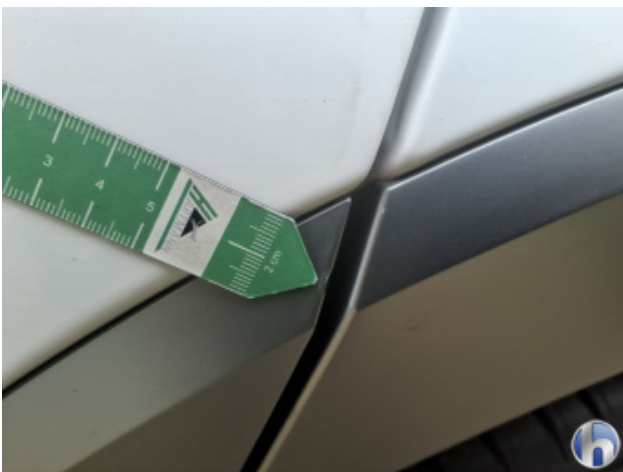
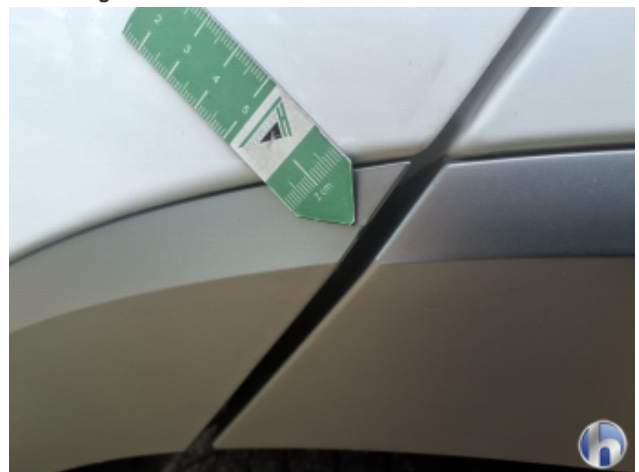
11. Seitenschutzleiste li.hi.
Beschädigt - Smart Repair

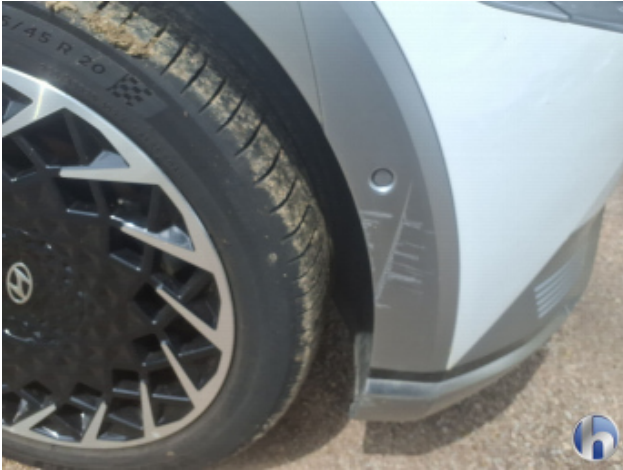
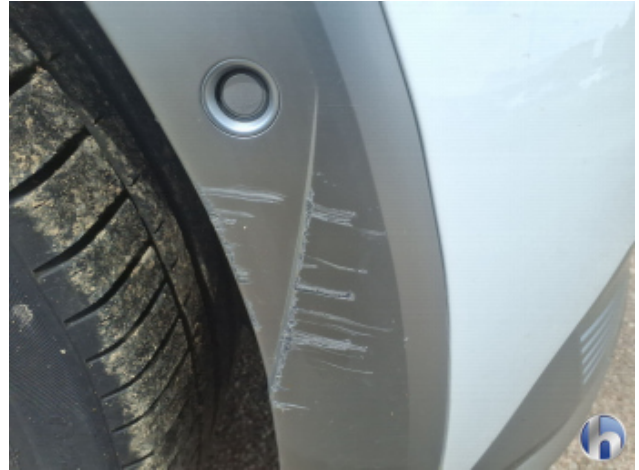
12. Radlaufblende re.vo.
Abschürfung - Lackieren
