LVV Nr 363480  
Hersteller Volvo  
Model XC90  
Variante Momentum Pro 2.0 B5 MHEV  
Listenpreis 61.789,92  
VIN YV1LCK2VCN1793481  
Erstzulassungsdatum 1.9.2021  
Kennzeichen HH BI309

# Zustandsbericht / Minderwertgutachten

| Hersteller | VOLVO | Typ / Verkaufsbez. | XC90 B5 D AWD Geartronic Momentum Pro |

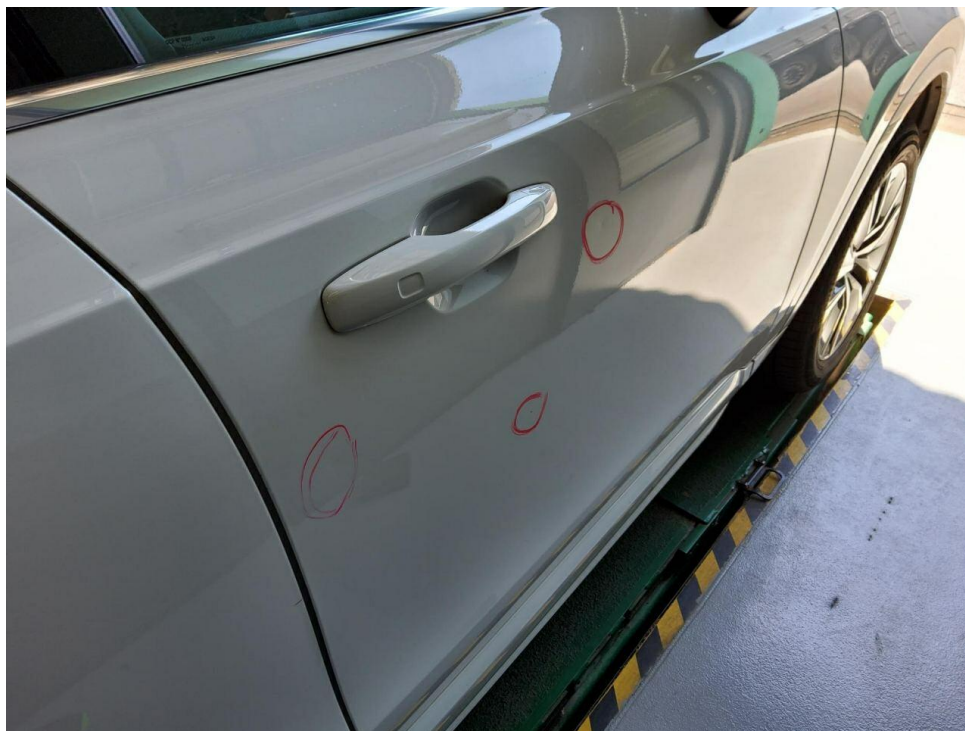
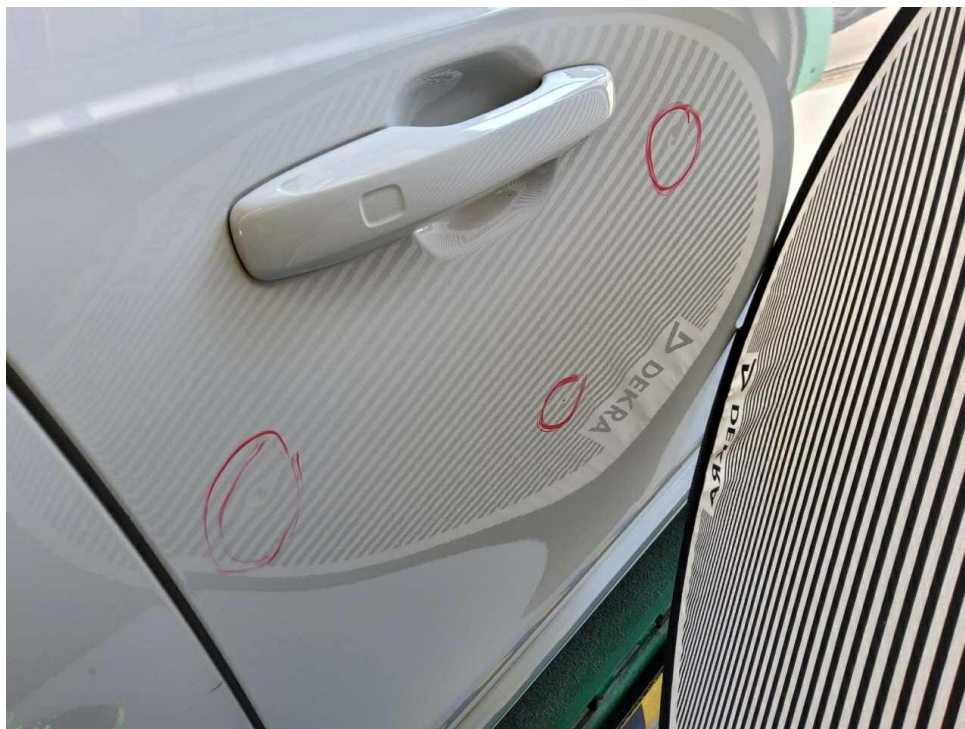
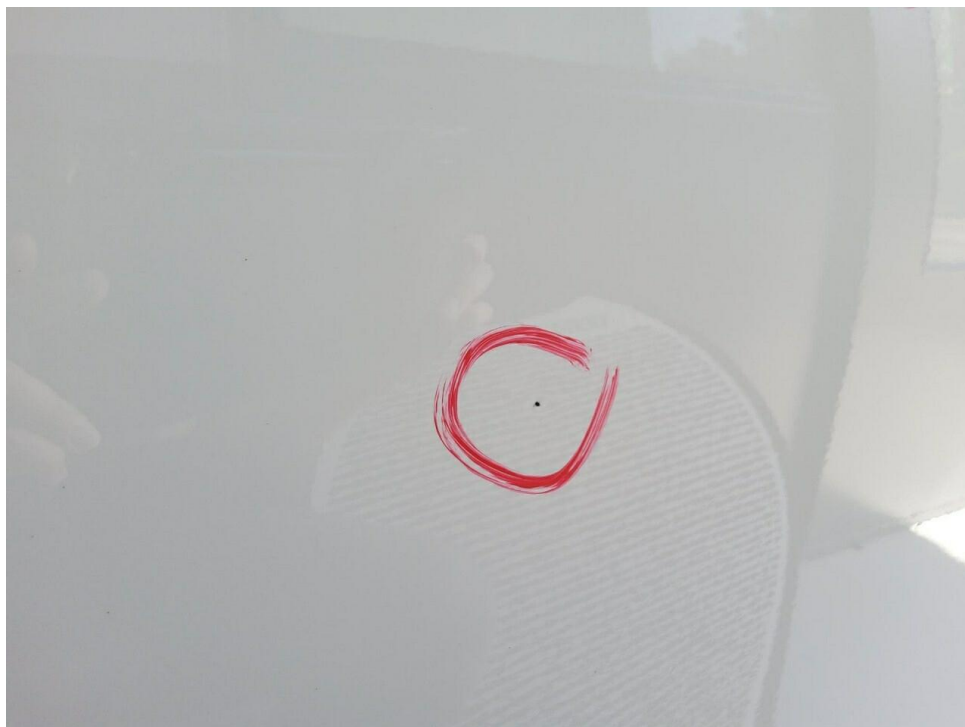
Bild 14 : Tür vorne rechts, deformiert, smart repair

Bild 15 : Tür vorne rechts, deformiert, smart repair

Bild 16 : Tür vorne rechts, deformiert, smart repair

- erforderlich. Kostenerweiterung  
möglich, instandsetzen (Bild 32, 33,  
34)
4. Typbezeichnung Heckklappe,  
beschädigt, erneuern (Bild 35)
  5. Motorhaube Lackierung, zerkratzt,  
lackieren mit Lackaufbau (Bild 22, 23,  
24)
  6. Heckklappe, deformiert, instandsetzen  
und lackieren mit Lackaufbau (Bild 20,  
21)
  7. Stoßfänger hinten Lackierung,  
zerkratzt, lackieren mit Lackaufbau  
(Bild 17, 18, 19)
  8. Tür vorne rechts, deformiert, smart  
repair (Bild 14, 15, 16)

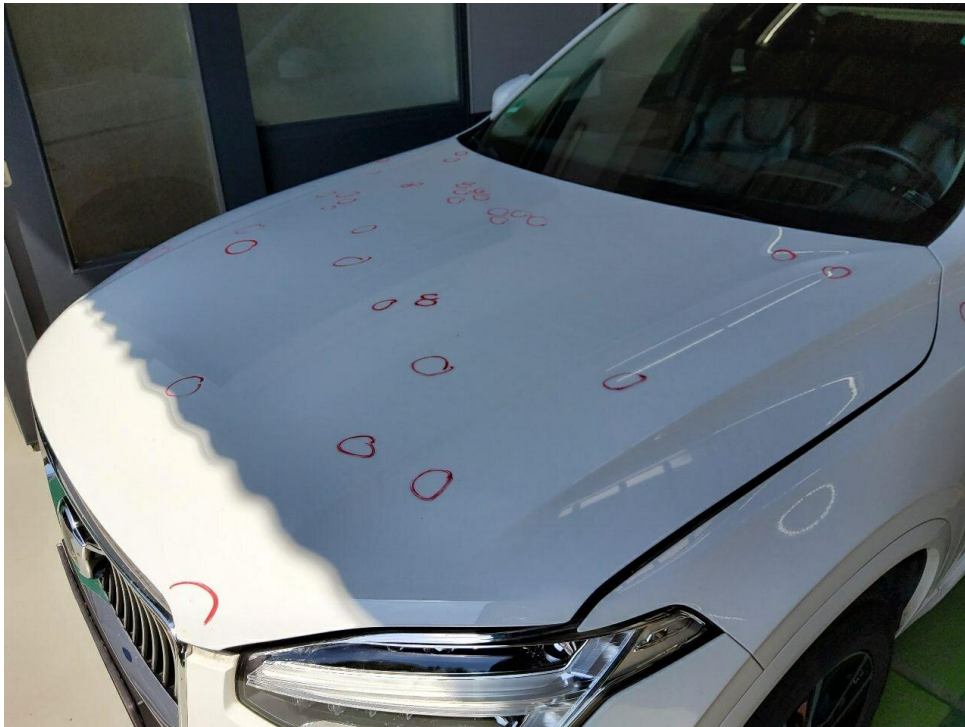
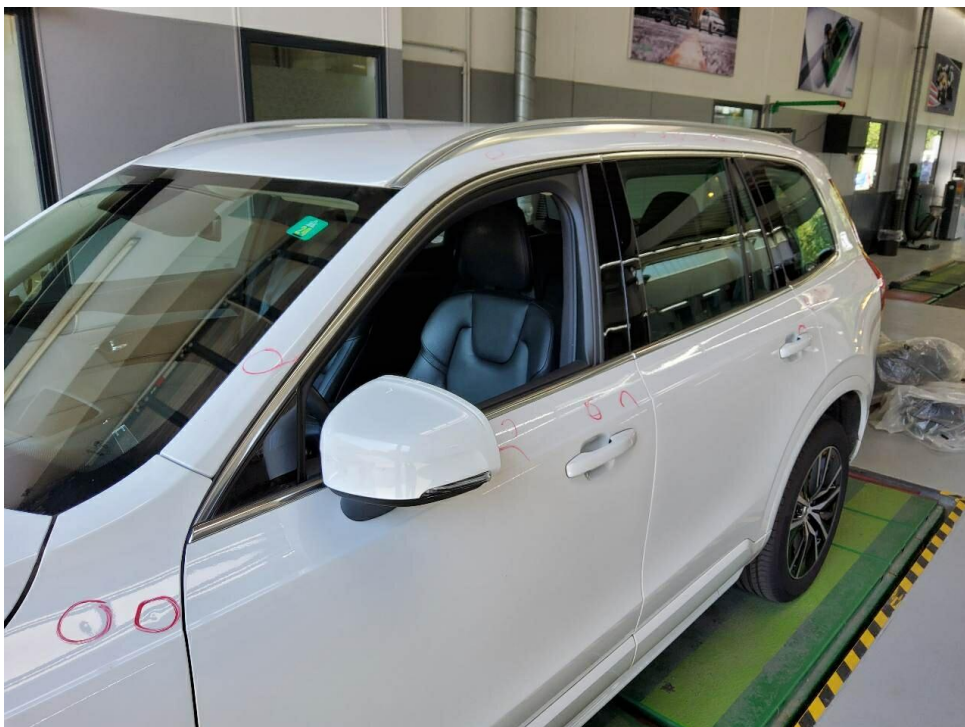
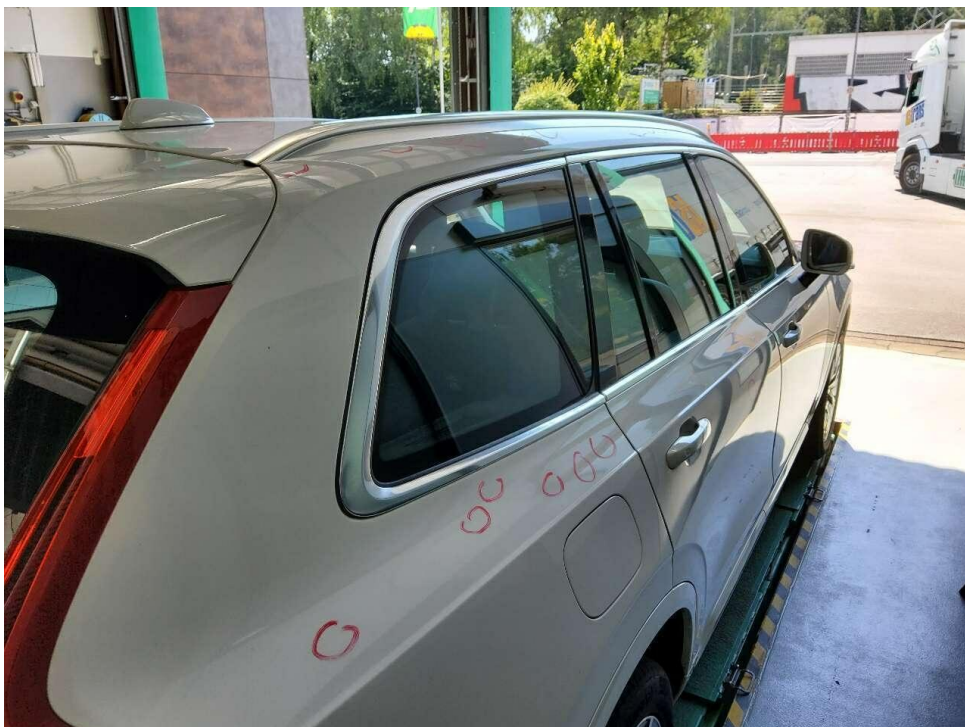
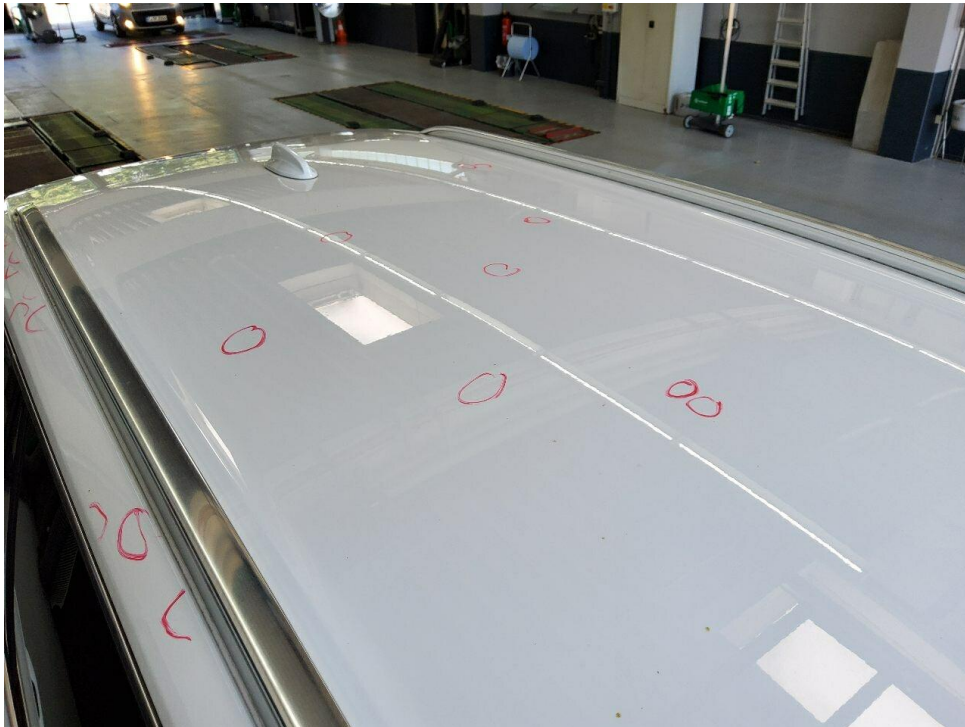
Bild 26 : Elementarschaden. Separates Gutachten erforderlich. Kosten geschätzt

Bild 27 : Elementarschaden. Separates Gutachten erforderlich. Kosten geschätzt

Bild 28 : Elementarschaden. Separates Gutachten erforderlich. Kosten geschätzt

Bild 29 : Elementarschaden. Separates Gutachten erforderlich. Kosten geschätzt

Bild 30 : Elementarschaden. Separates Gutachten erforderlich. Kosten geschätzt

Bild 31 : Elementarschaden. Separates Gutachten erforderlich. Kosten geschätzt

1. Reifendichtmittel, abgelaufen (08/2025), erneuern (Bild 25)
2. Elementarschaden. Separates Gutachten erforderlich. Kosten geschätzt, drücken (Bild 26, 27, 28, 29, 30, 31)
3. Frontschaden. Separates Gutachten

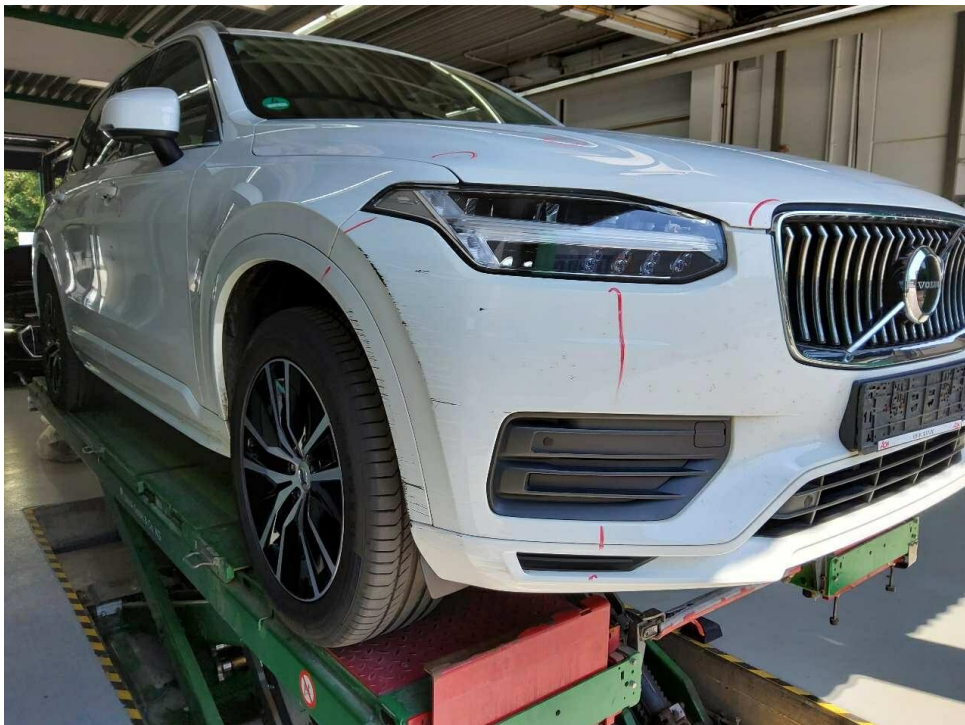
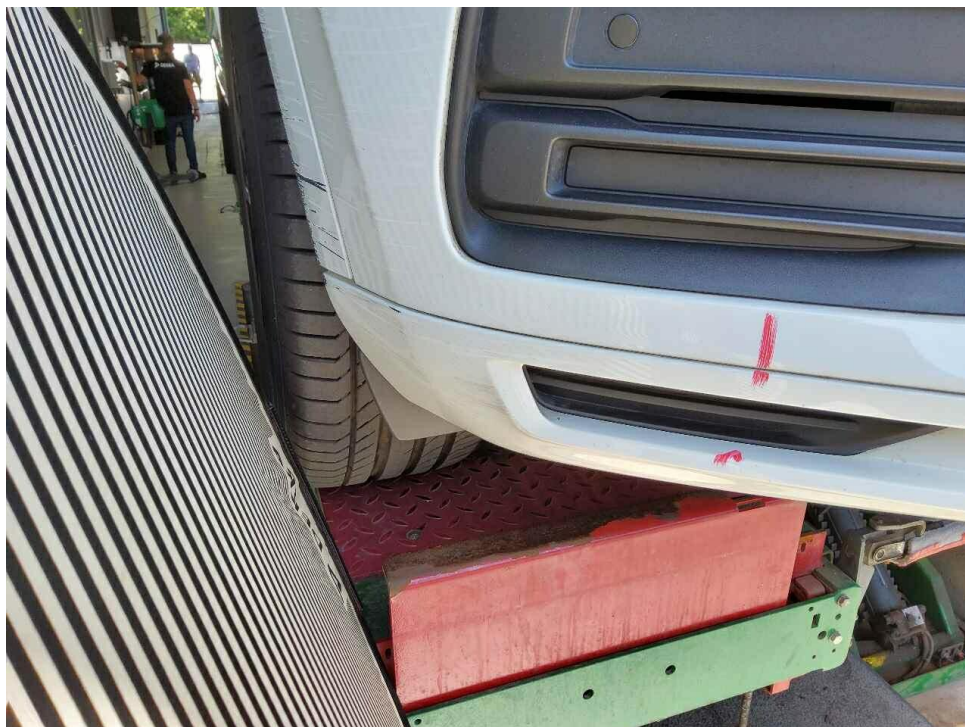
Bild 32 : Frontschaden. Separates Gutachten erforderlich. Kostenerweiterung möglich

Bild 33 : Frontschaden. Separates Gutachten erforderlich. Kostenerweiterung möglich

Bild 34 : Frontschaden. Separates Gutachten erforderlich. Kostenerweiterung möglich

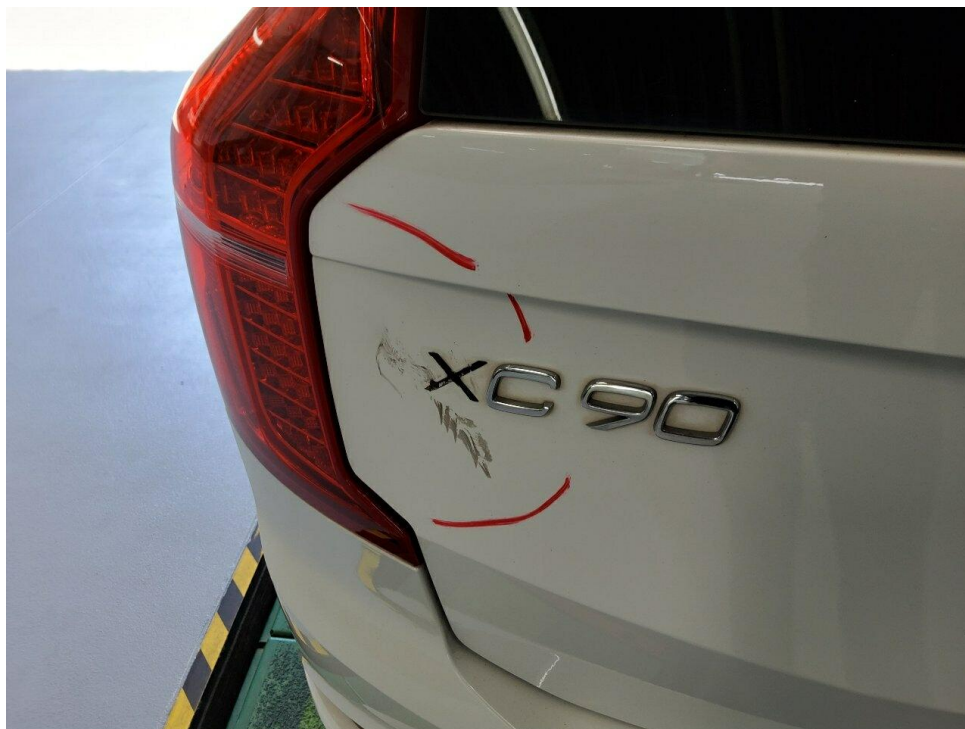
Bild 35 : Typbezeichnung Heckklappe, beschädigt
