LVV Nr 5851171  
Hersteller DS Automobiles  
Model DS 7 / DS 7 Crossback  
Variante Performance Line+ 1.5 Blue HDi 130  
Listenpreis 41.420,17  
VIN VR1JCYHZURY512923  
Erstzulassungsdatum 1.4.2024  
Kennzeichen M Z8541

Schadensfälle der int. Belegnummer: 5851171 13.05.2026

# Zustandsbericht / Minderwertgutachten

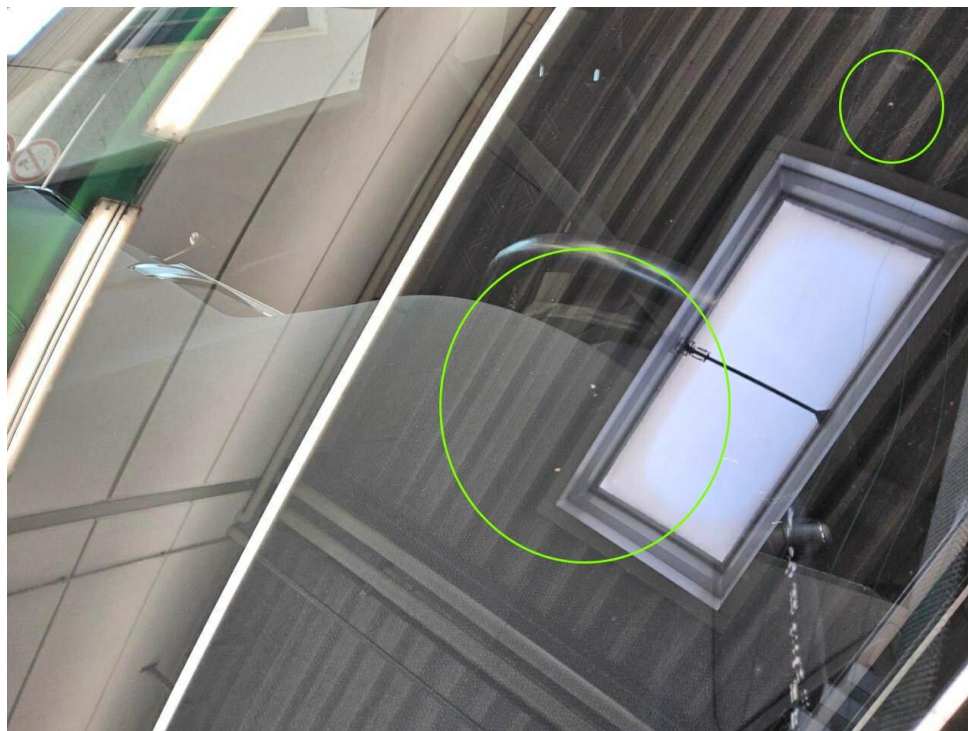
Bild 14 : Frontscheibe, Steinschlag, Gebrauchsspur

Stoßfänger hinten, verschrammt, (Bild 17, 18)  
Oberflächenkratzer an mehreren Bauteilen,  
(Bild 19, 20)  
Zierleiste Tür vorne links, verschrammt, (Bild  
21)  
Motorhaube Lackierung, Steinschlag,  
Gebrauchsspur (Bild 16)  
Motorhaube, eingedellt, Gebrauchsspur (Bild  
15)  
Frontscheibe, Steinschlag, Gebrauchsspur  
(Bild 14)

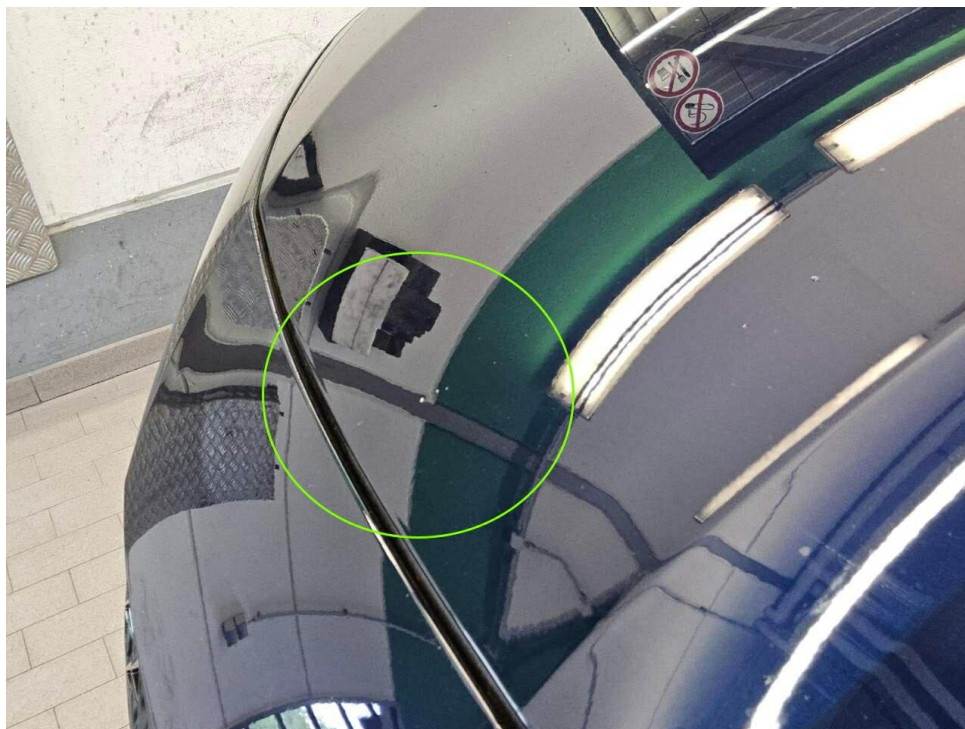
Bild 15 : Motorhaube, eingedellt, Gebrauchsspur

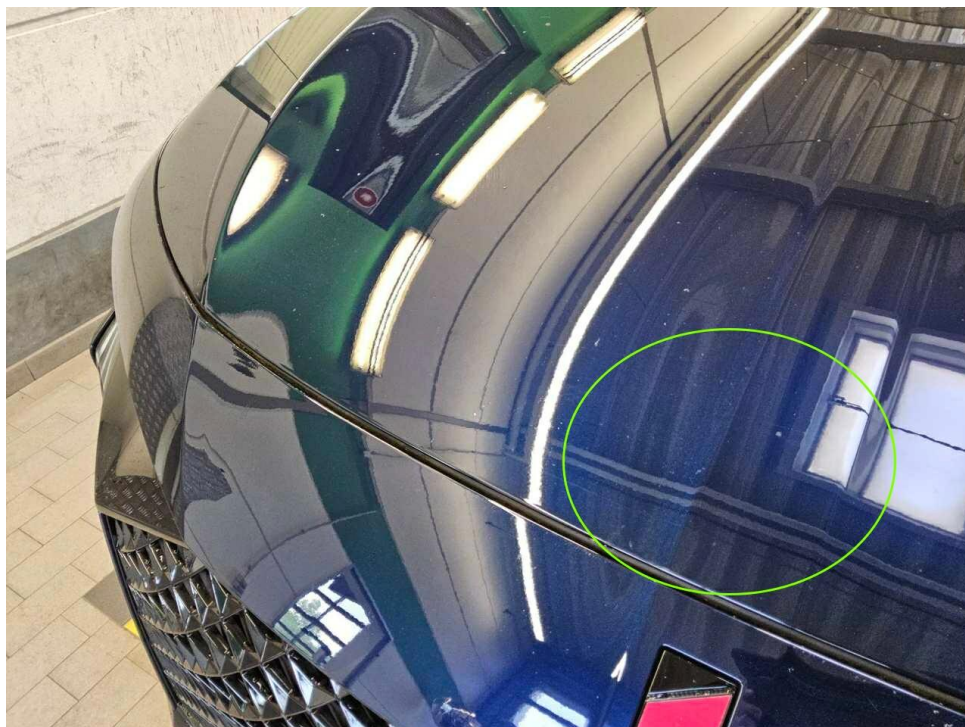
Bild 16 : Motorhaube Lackierung, Steinschlag, Gebrauchsspur

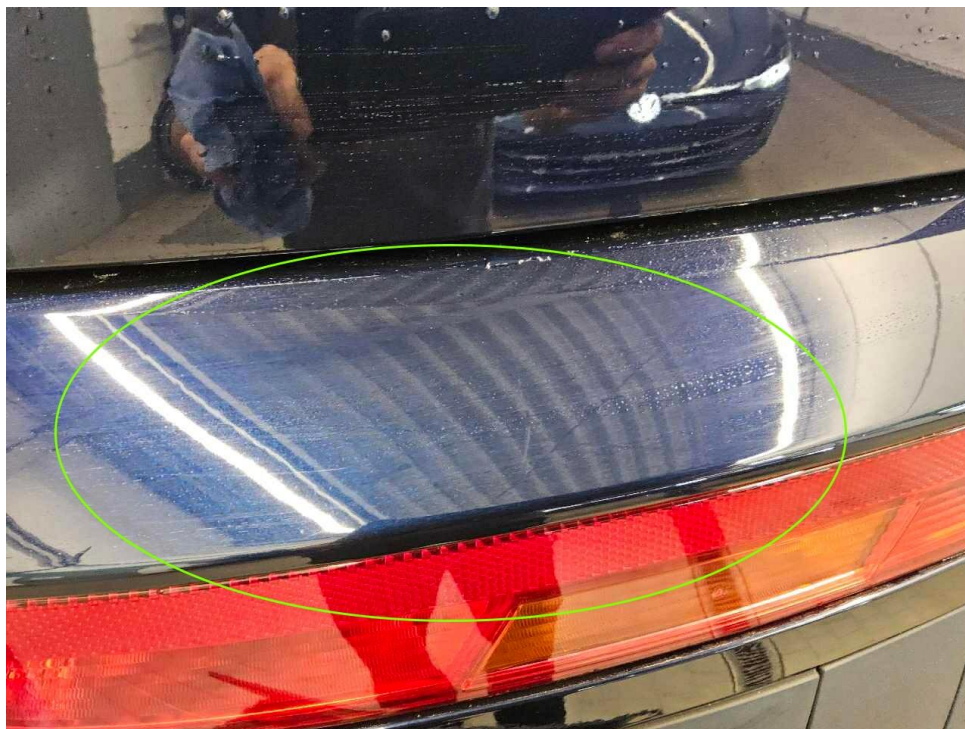
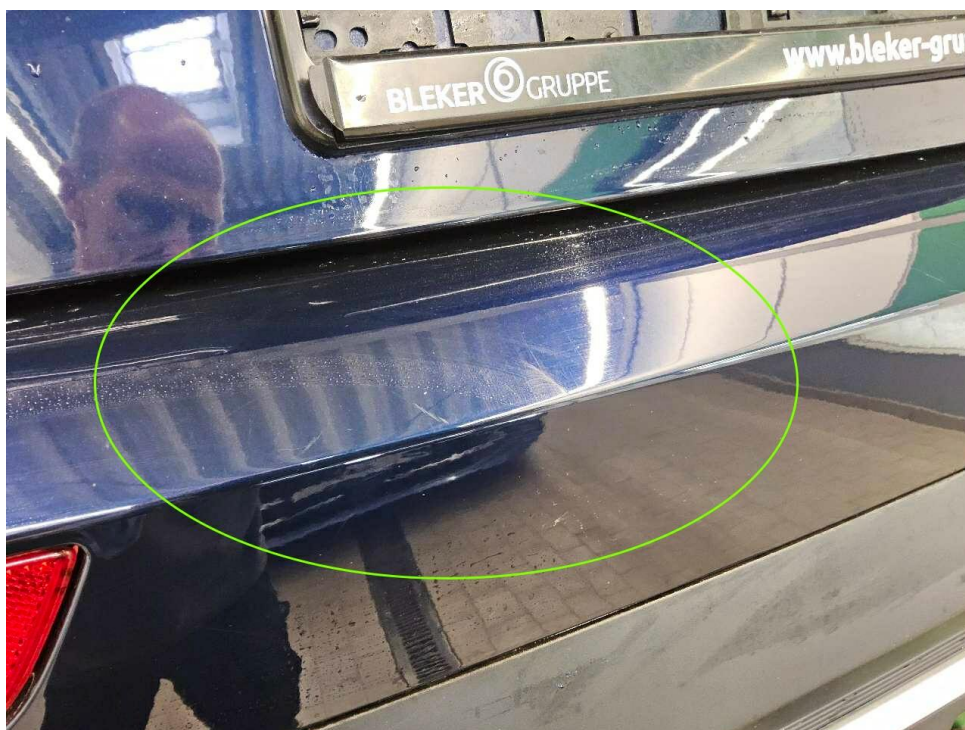
Bild 17 : Stoßfänger hinten, verschrammt

Bild 18 : Stoßfänger hinten, verschrammt

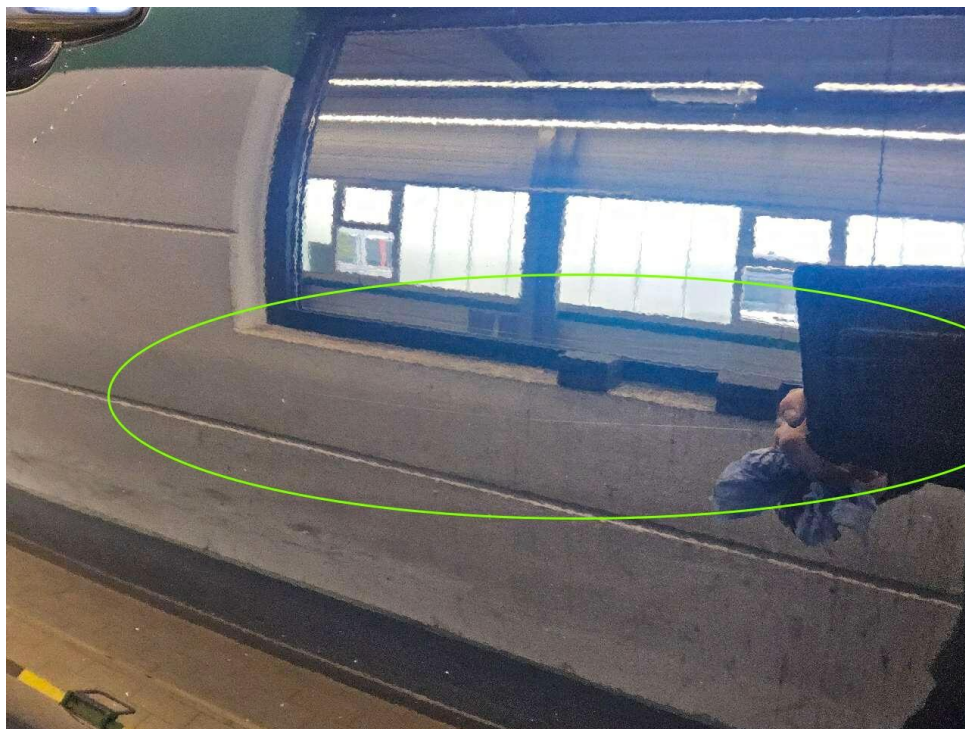
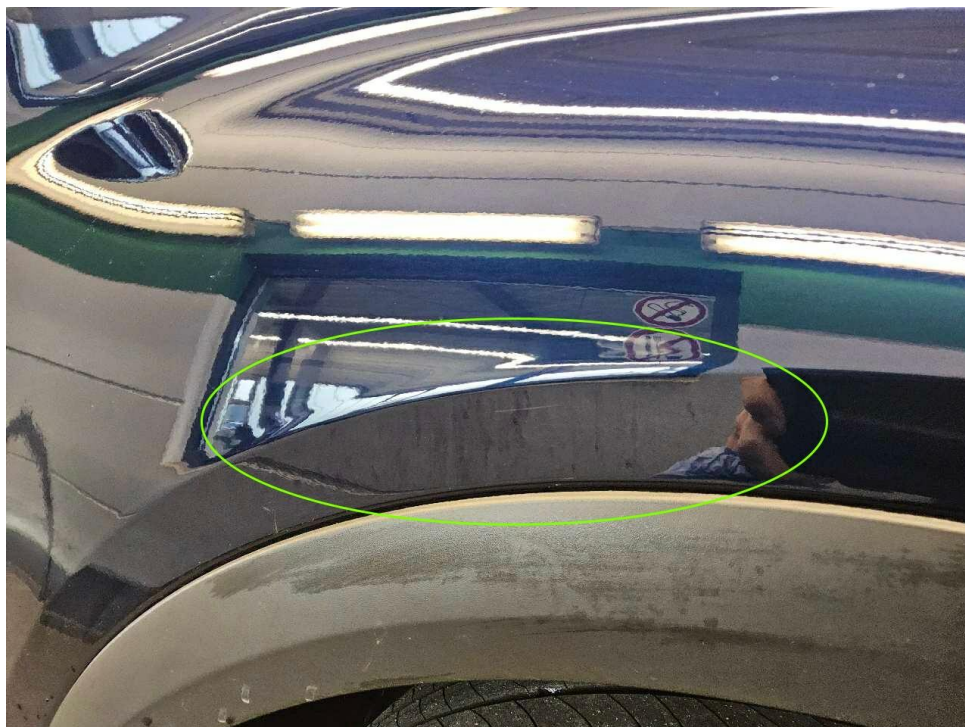
Bild 19 : Oberflächenkratzer an mehreren Bauteilen

Bild 20 : Oberflächenkratzer an mehreren Bauteilen

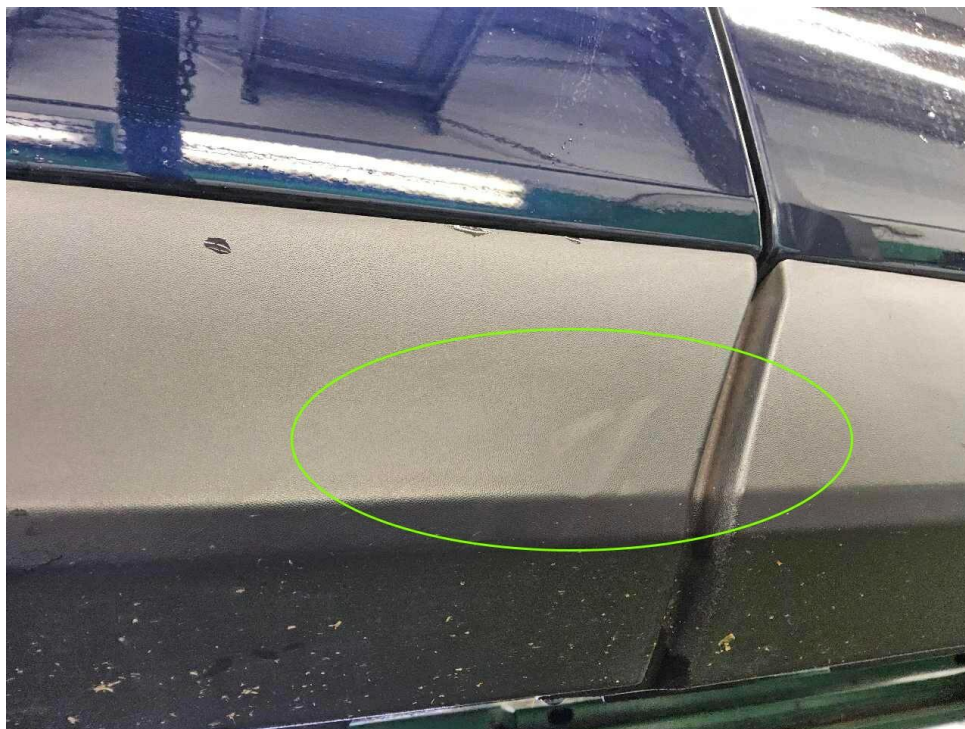
Bild 21 : Zierleiste Tür vorne links, verschrammt

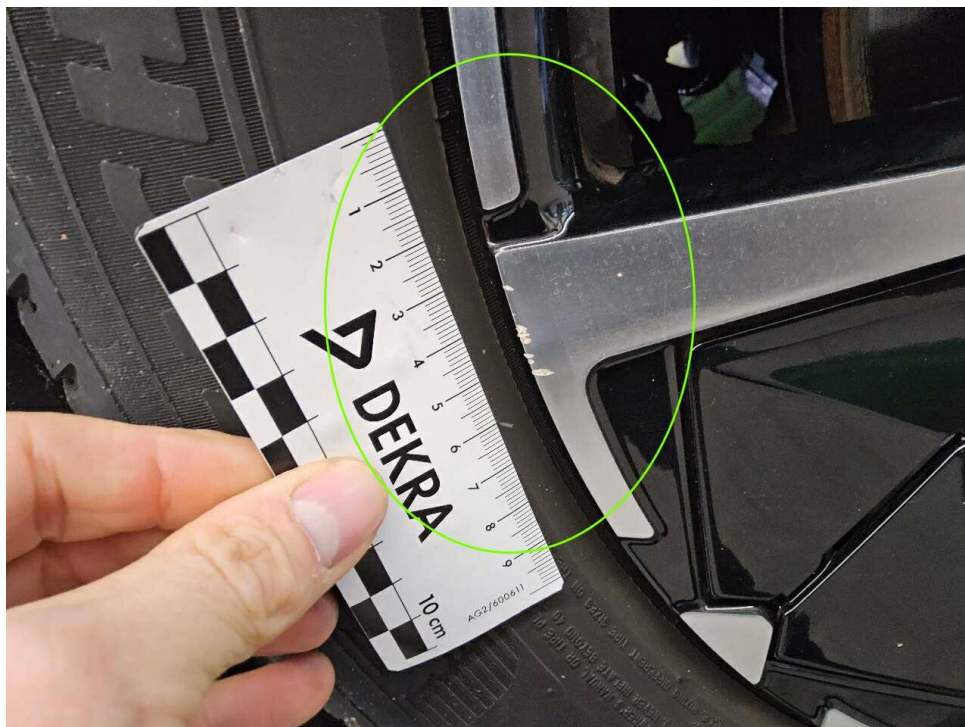
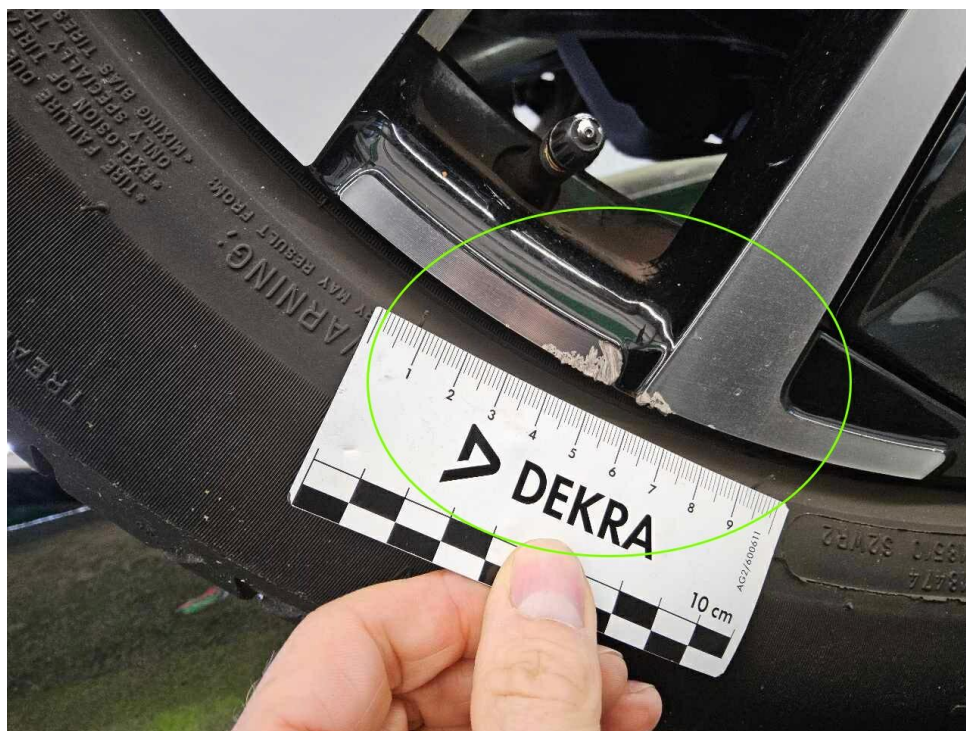
Bild 22 : Felge hinten links, verschrammt, Minderwert

Bild 23 : Felge hinten links, verschrammt, Minderwert

1. Felge hinten links, verschrammt,  
Minderwert, (Bild 22, 23)
