LVV Nr 4291104
Hersteller Cupra
Model León
Variante DE - Kb5 2.0 TSI EU6d, VZ 4Drive OPF (EURO 6d),
2021 - 2024 2.0 TSI VZ
Listenpreis 40.453,77
VIN VSSZZZKLZNR019163
Erstzulassungsdatum 1.2.2022
Kennzeichen M PL1481

Zustandsbericht / Minderwertgutachten

Mobility Concept GmbH, Grünwalder Weg 34, 82041 Oberhaching
20.02.2026

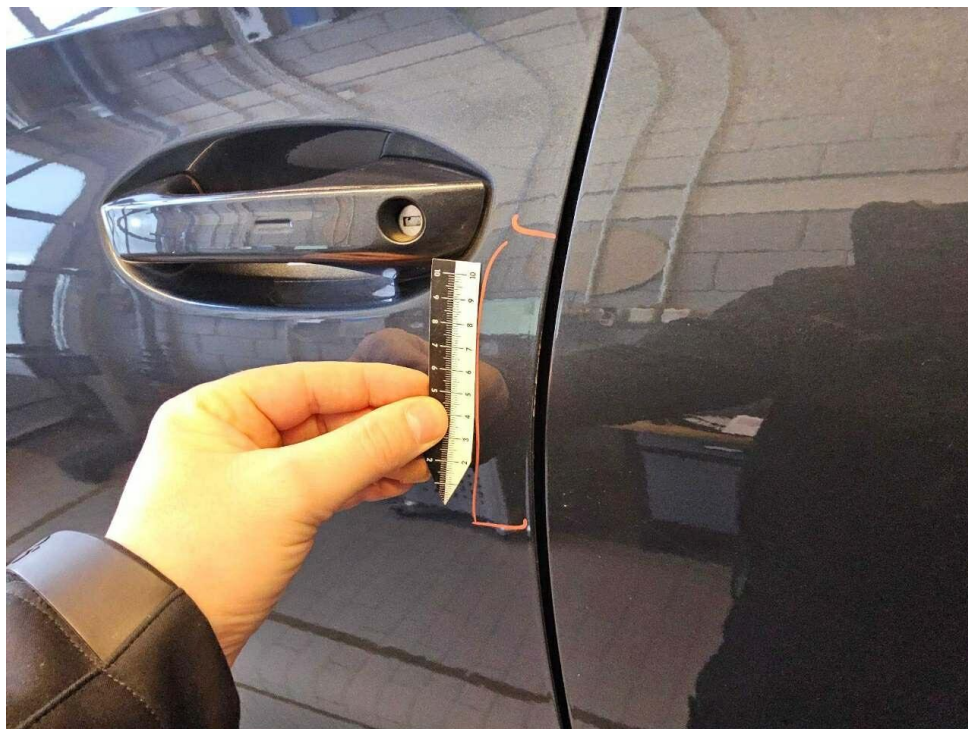
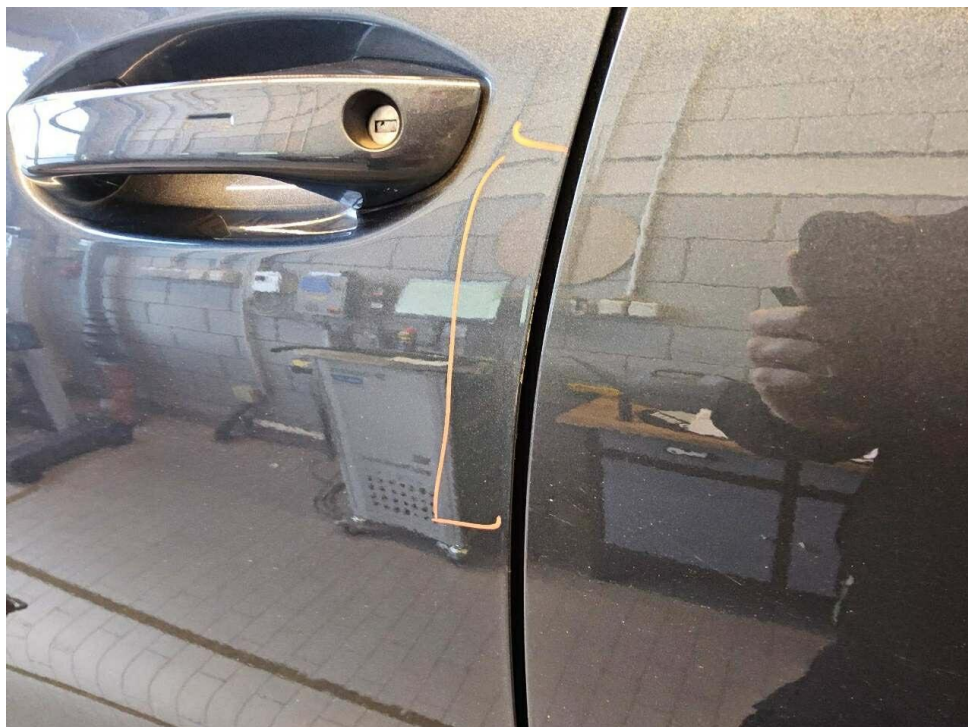
Bild 18 : Tür vorne links Türkante, verschrammt, smart repair

Bild 19 : Tür vorne links Türkante, verschrammt, smart repair

1. Felge (glanzgedreht) vorne links
deformiert, erneuern
2. Einstieg vorne links verschrammt, smart
repair (Bild 30, 31, 32)
3. Felge (glanzgedreht) vorne rechts
deformiert, erneuern
4. Heckklappe, mehrfach eingedellt, drücken
5. Stoßfänger vorne, verschrammt, smart
repair
6. Tür vorne links Türkante, verschrammt,
smart repair
7. Verkleidung C-Säule links, verschrammt,
erneuern
8. Verkleidung Heckklappe, verschrammt,
erneuern
9. Verkleidung Kofferraum rechts, deformiert,
erneuern

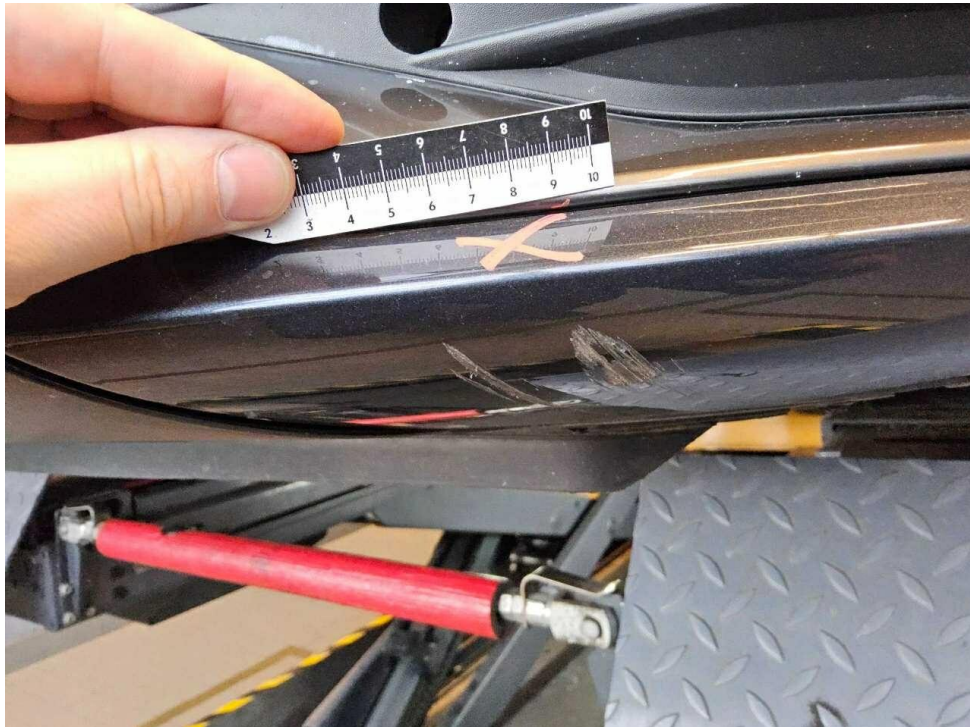
Bild 20 : Stoßfänger vorne, verschrammt, smart repair

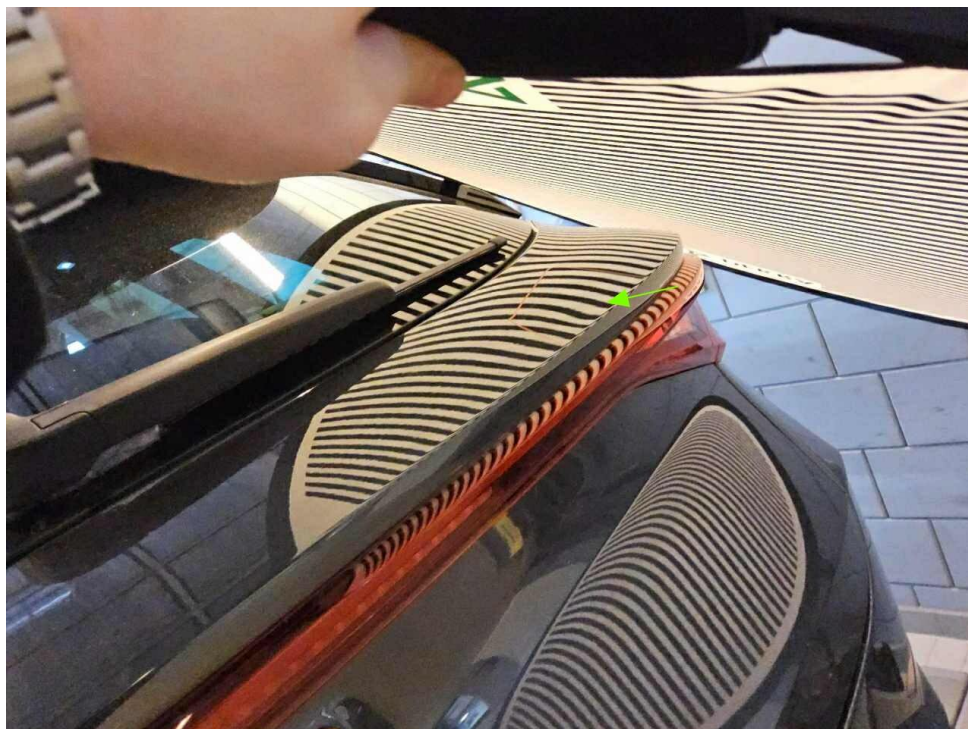
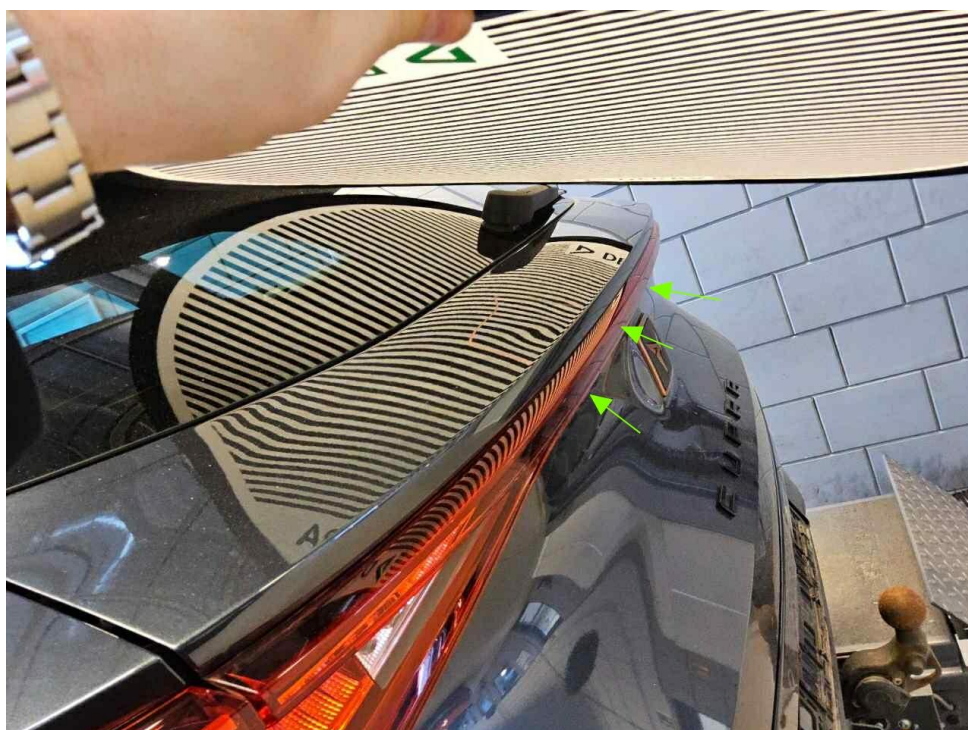
Bild 24 : Heckklappe, mehrfach eingedellt, drücken

Bild 25 : Heckklappe, mehrfach eingedellt, drücken

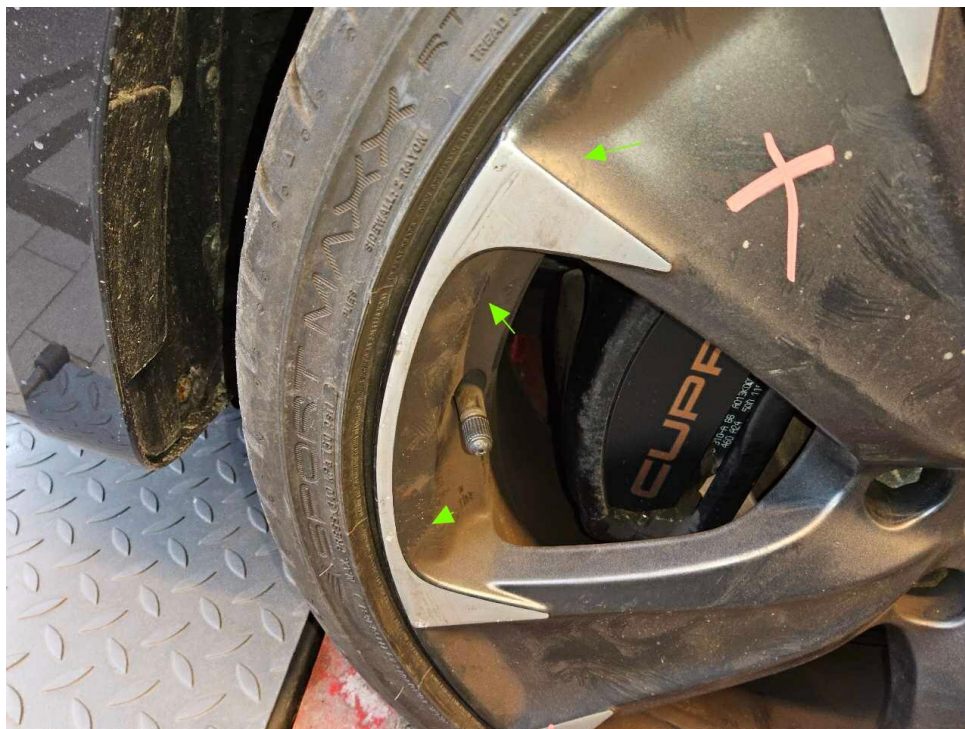
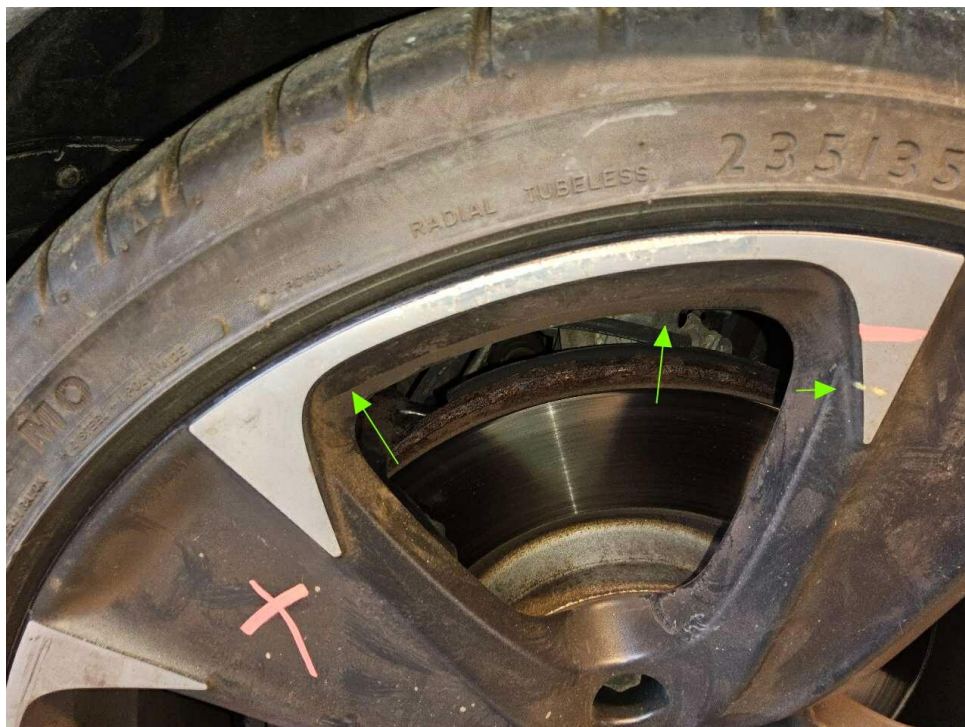
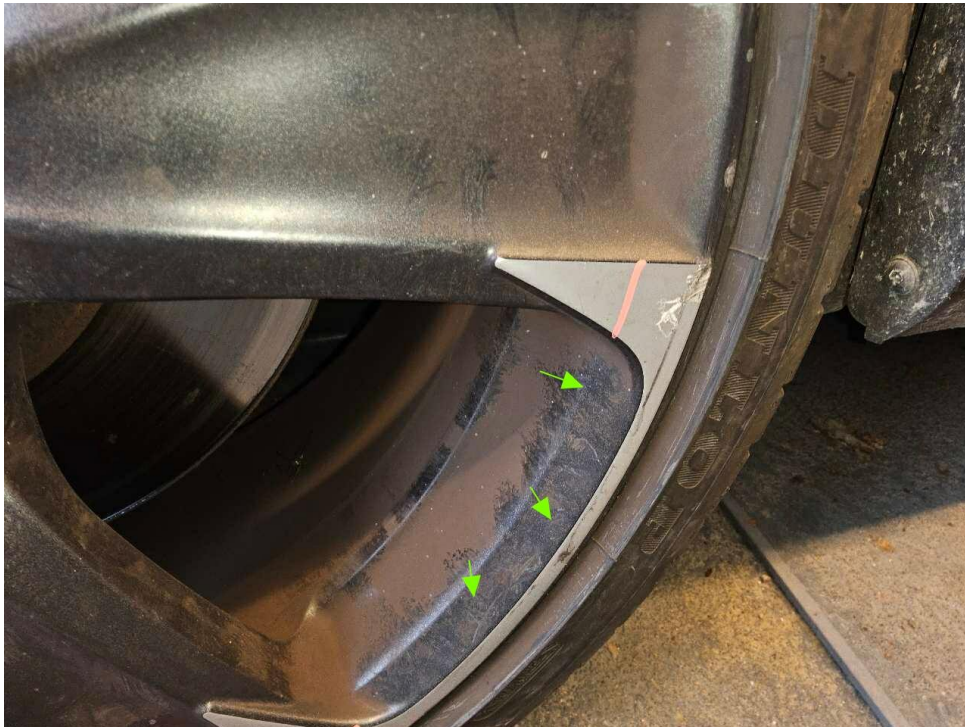
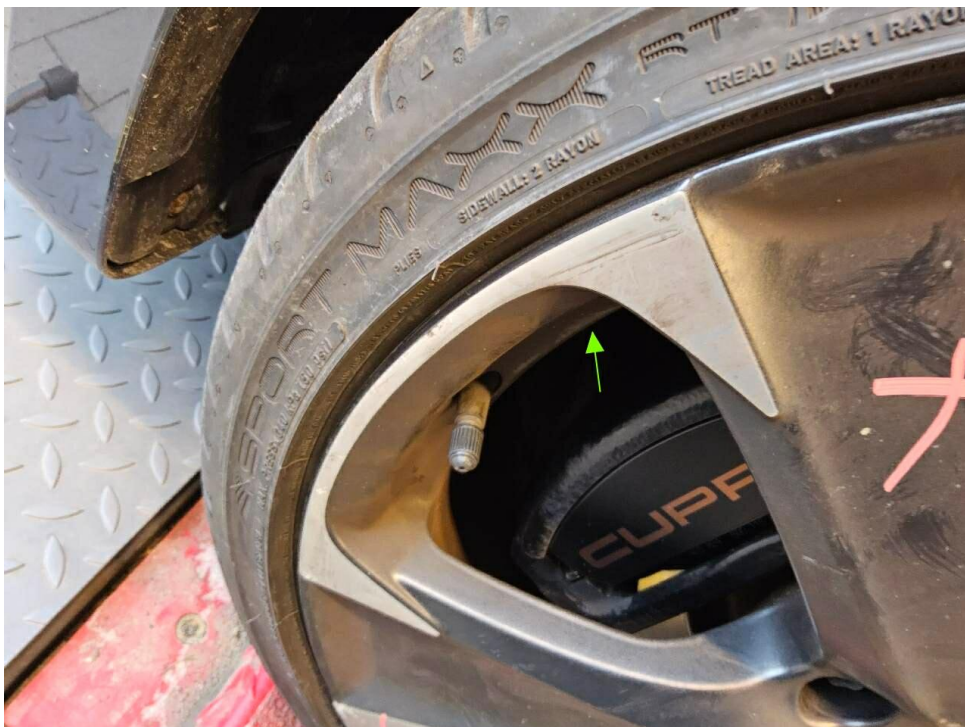
Bild 26 : Felgen vorne links deformiert

Bild 27 : Felgen vorne links deformiert

Bild 28 : Felgen vorne links deformiert

Bild 29 : Felgen vorne links deformiert

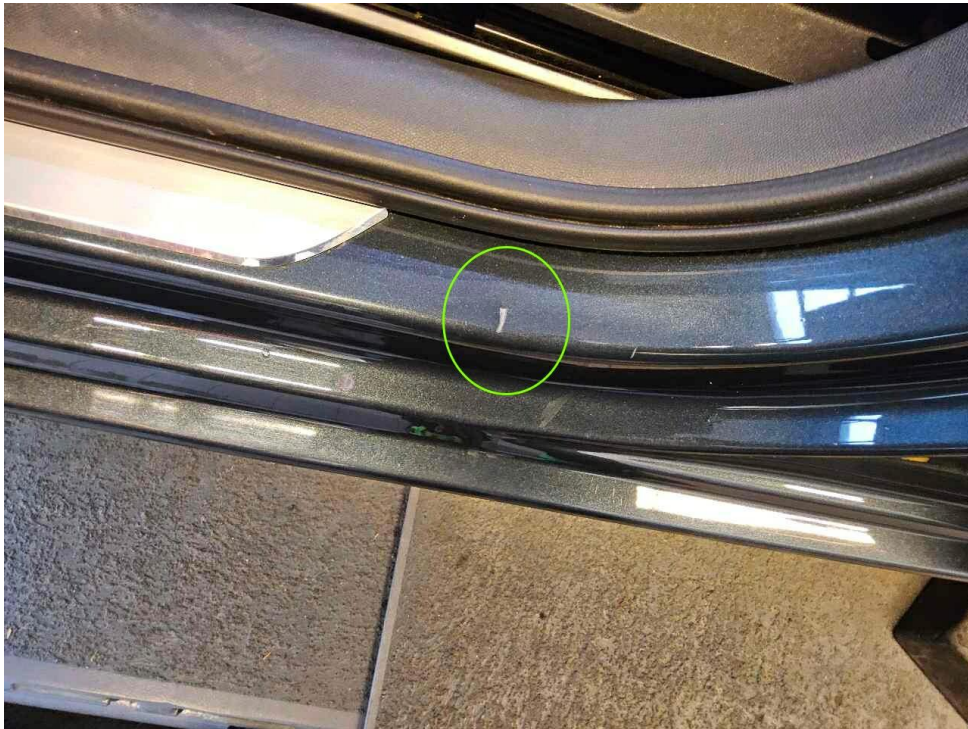
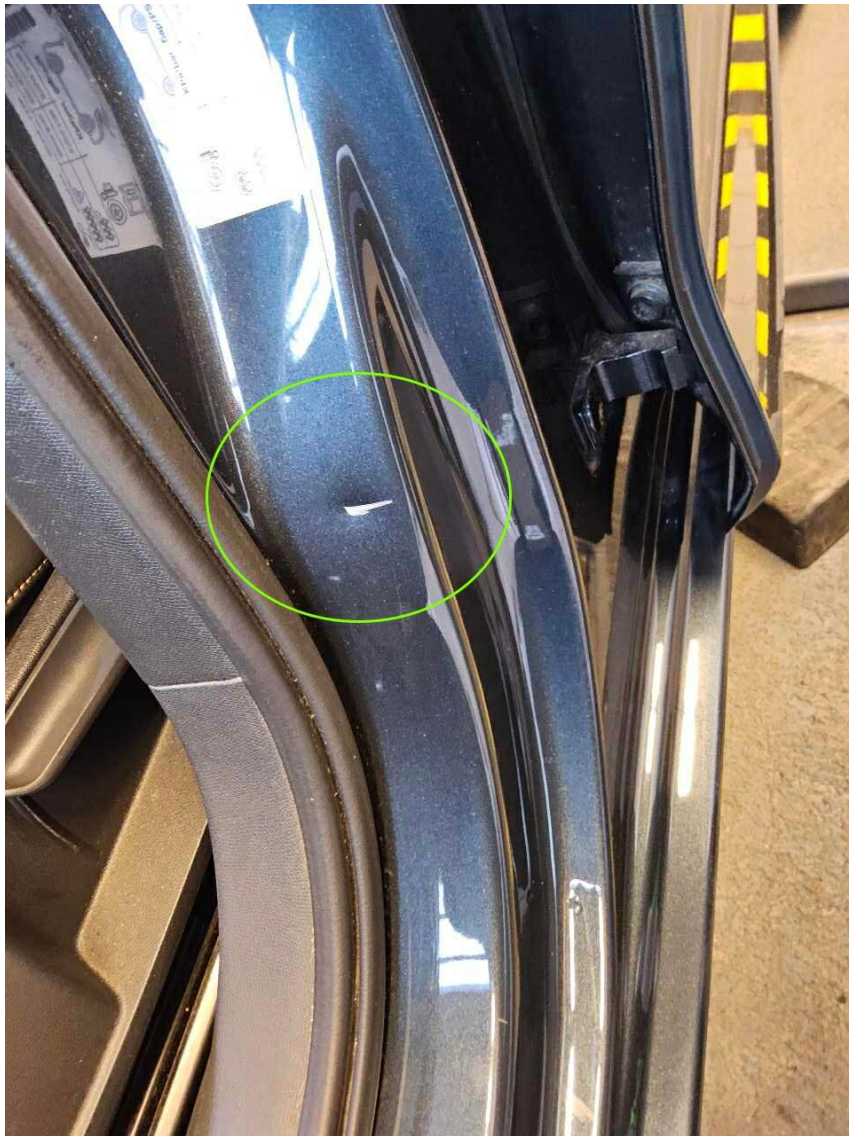
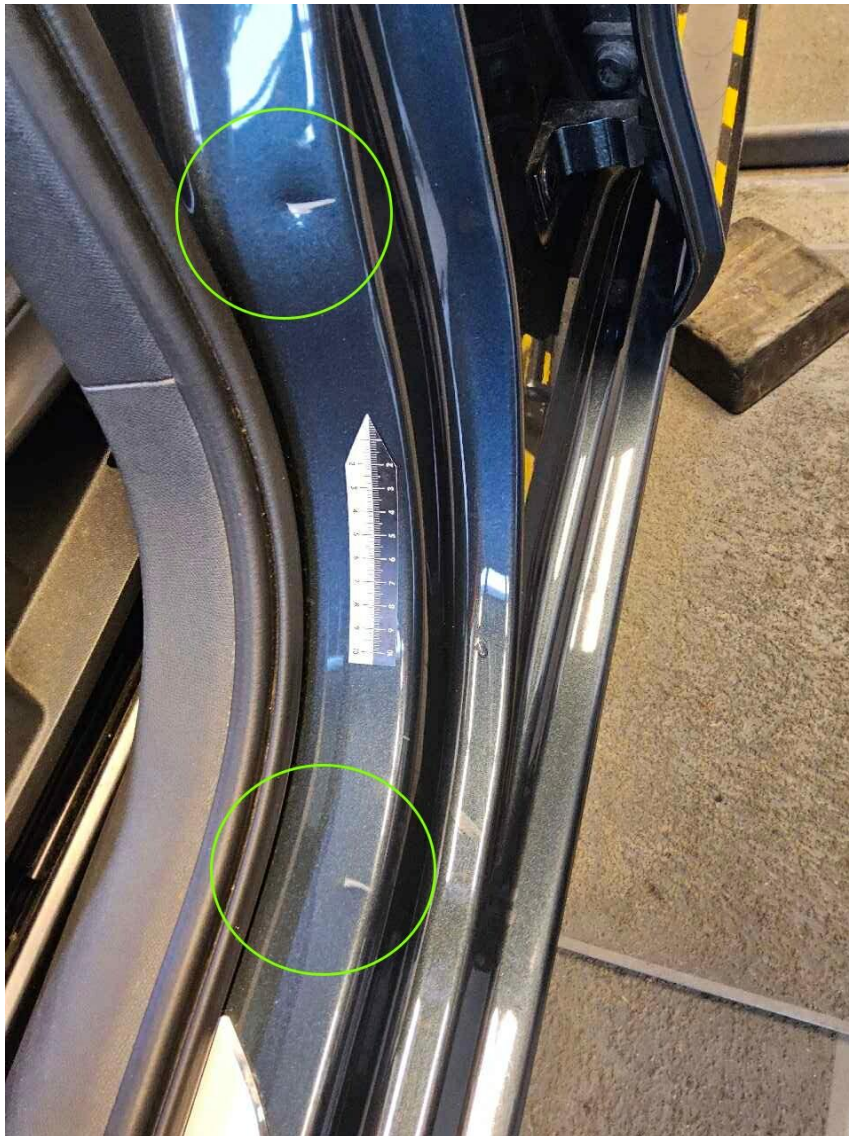
Bild 30 : Einstieg vorne links verschrammt

Bild 31 : Einstieg vorne links verschrammt

Bild 32 : Einstieg vorne links verschrammt
