GOLF A8 PA (DA1) 2.0 TDI 110 KW (150 CV) AUTOMÁTICO DSG

VIN (NUMERO DE BASTIDOR): WVVZZZCD2SW023277

<b>Localización de la Inspección</b> Hertz San Boi	<b>Fecha del encargo</b> 17/06/2026	<b>Fecha de peritación aprobada</b> 18/06/2026
---	--	---

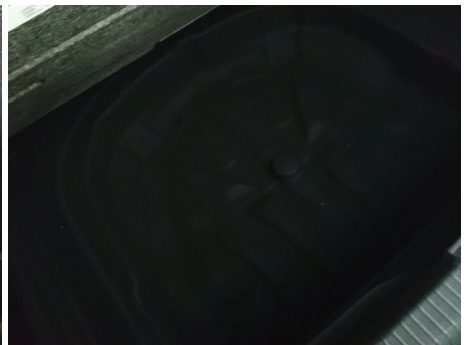
Kit de reparación de neumáticos de compresor / - / Fallante

#	Elemento	Defecto	Operación
001	Kit de reparación de neumáticos de compresor / -	Faltante	Sustitución
002	Spoiler / Delantero	Impacto	Reparar

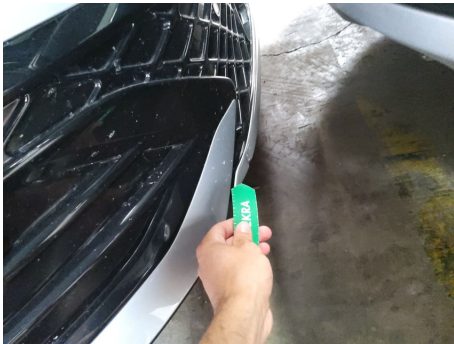
Spoiler / Delantero / Impacto

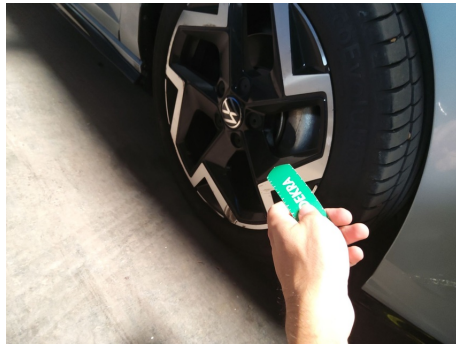
003 Llanta / Delantero Derecho  
Diámetro de llanta / neumático : 17 "

Ralladura

Llanta / Delantero Derecho / Ralladura

Smart repair

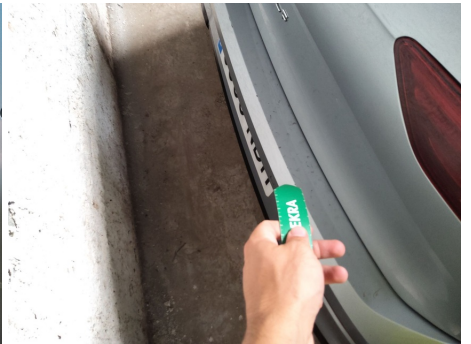
004 Paragolpes / Trasero

Ralladura

Paragolpes / Trasero / Ralladura

Pintar

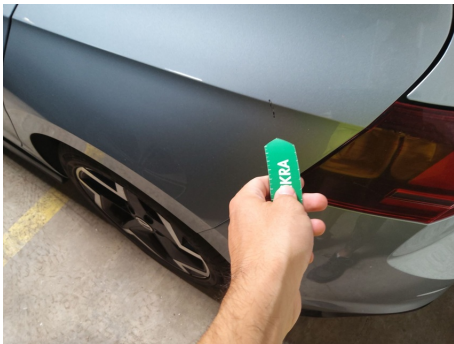
005 Aleta / Trasero Izquierdo

Ralladura

Aleta / Trasero Izquierdo / Ralladura

Pintar

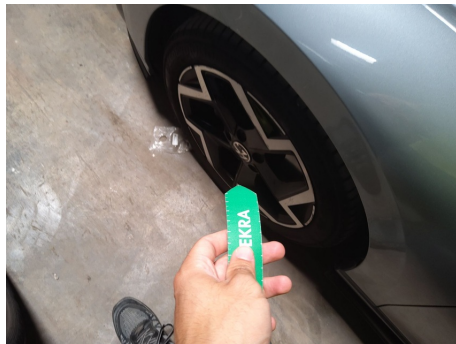
006 Llanta / Delantero Izquierdo  
Diámetro de llanta / neumático : 17 "

Ralladura

Llanta / Delantero Izquierdo / Ralladura

Smart repair

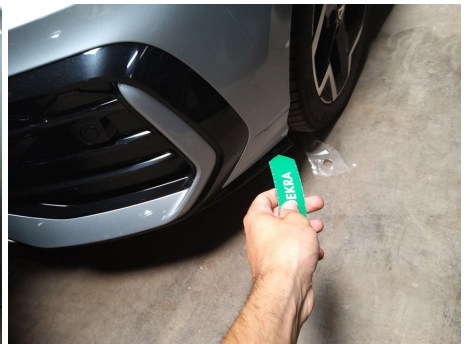
007 Paragolpes / Delantero

Ralladura

Paragolpes / Delantero / Ralladura

Pintar
