| 0.2.1. | Commercial name: | CUPRA LEON |
| 0.10. | Vehicle identification number: | VSSZZZKLXRR070802 |

# Zustandsbericht/Minderwertgutachten-Leasing

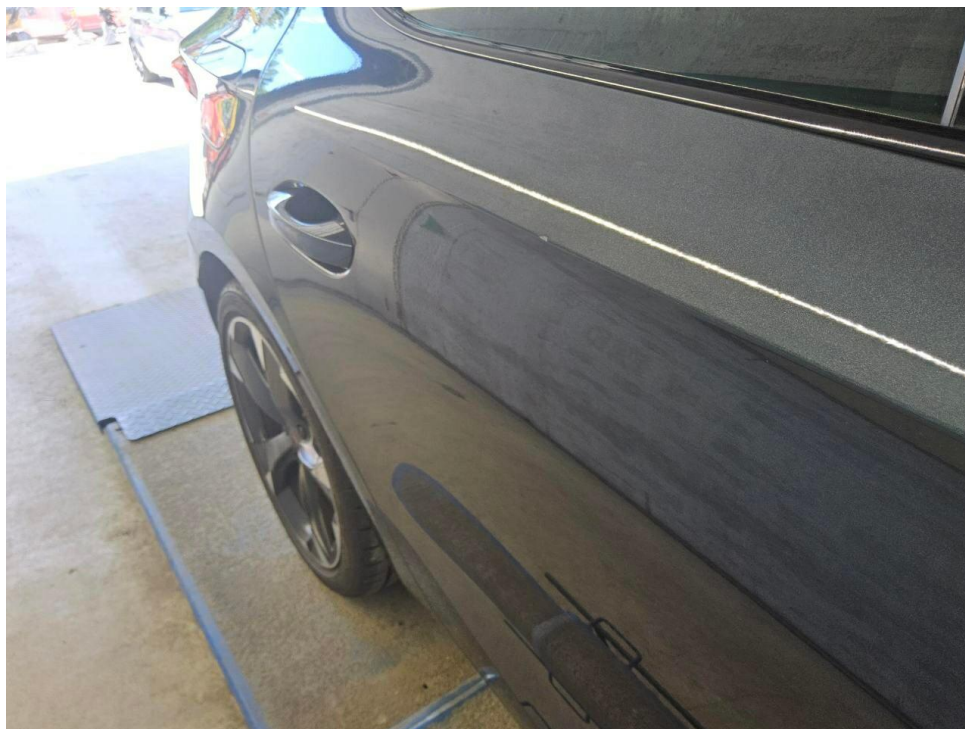
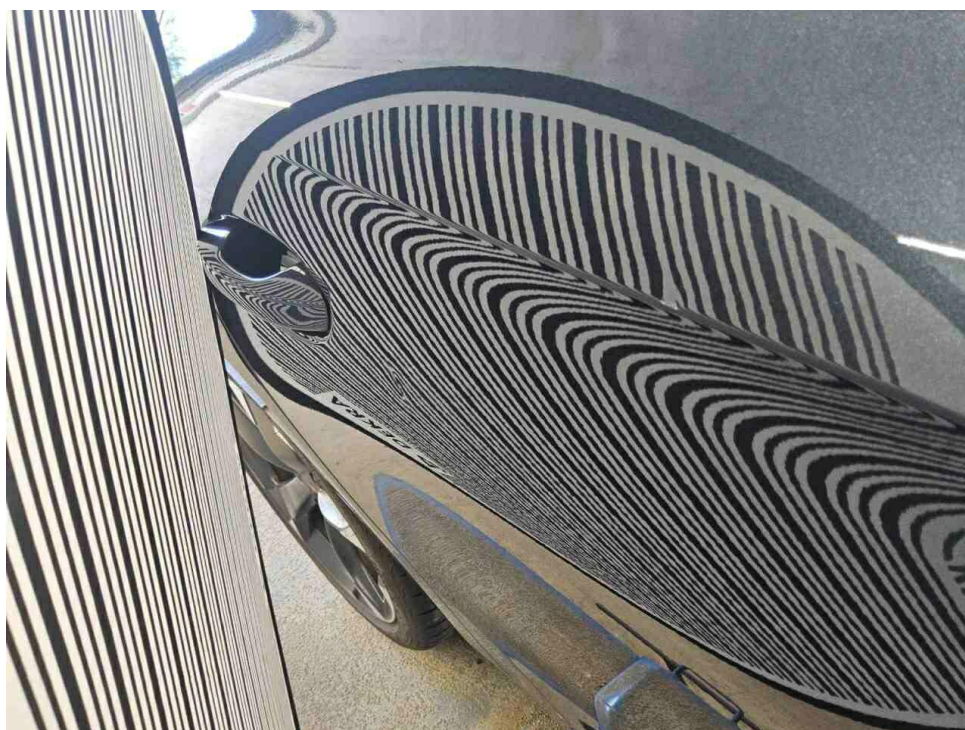
Bild 13 : Tür hinten rechts, mehrfach eingeblendet

Bild 14 : Tür hinten rechts, mehrfach eingeblendet

1. Service Nachweis,
2. Frontscheibe Steinschlag mit Rissbildung, erneuern (Bild 17, 18, 19)
3. LM Felge vorne rechts, glanzgedreht, verschrammt incl. kappe fehlt, erneuern (Bild 20, 21, 22, 24)
4. LM Felge hinten links, glanzgedreht, verschrammt, erneuern (Bild 23, 25, 26)
5. LM Felge vorne links, glanzgedreht, verschrammt, erneuern (Bild 27, 28, 29)
6. Hagelschaden, instandsetzen (Bild 30, 31, 32, 33, 34, 35, 36, 37, 38, 39, 40, 41, 42, 43, 44, 45, 46, 47, 48, 49, 50, 51, 52, 53)
7. Tür hinten rechts, mehrfach eingedellt, instandsetzen (Bild 13, 14)
8. Stoßfänger hinten Lackierung, verschrammt, smart repair (Bild 15, 16)

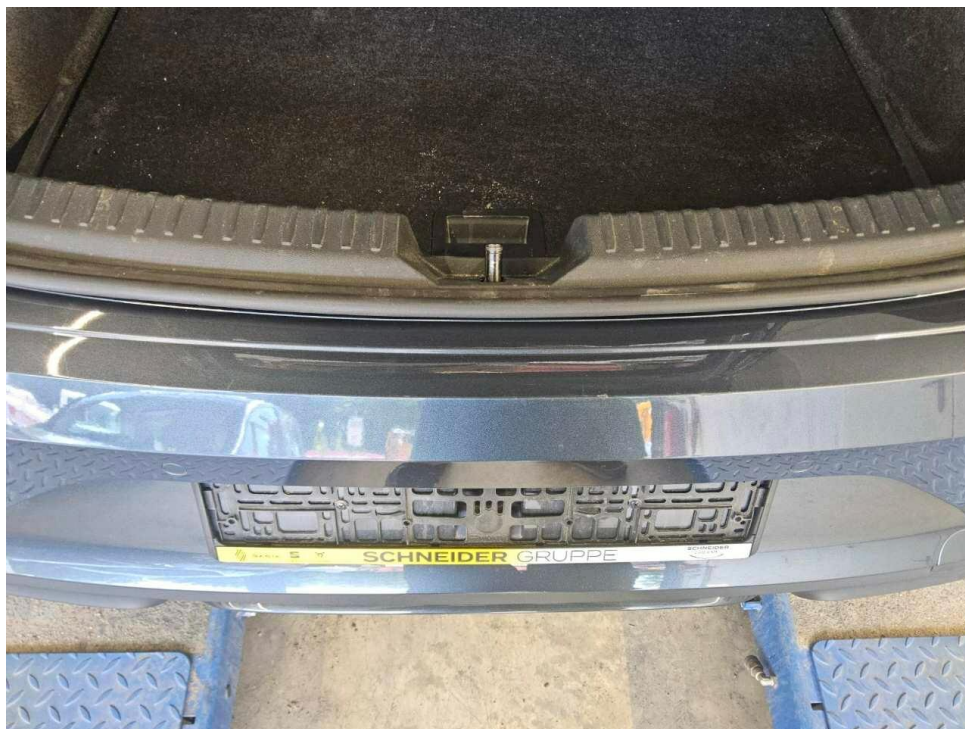
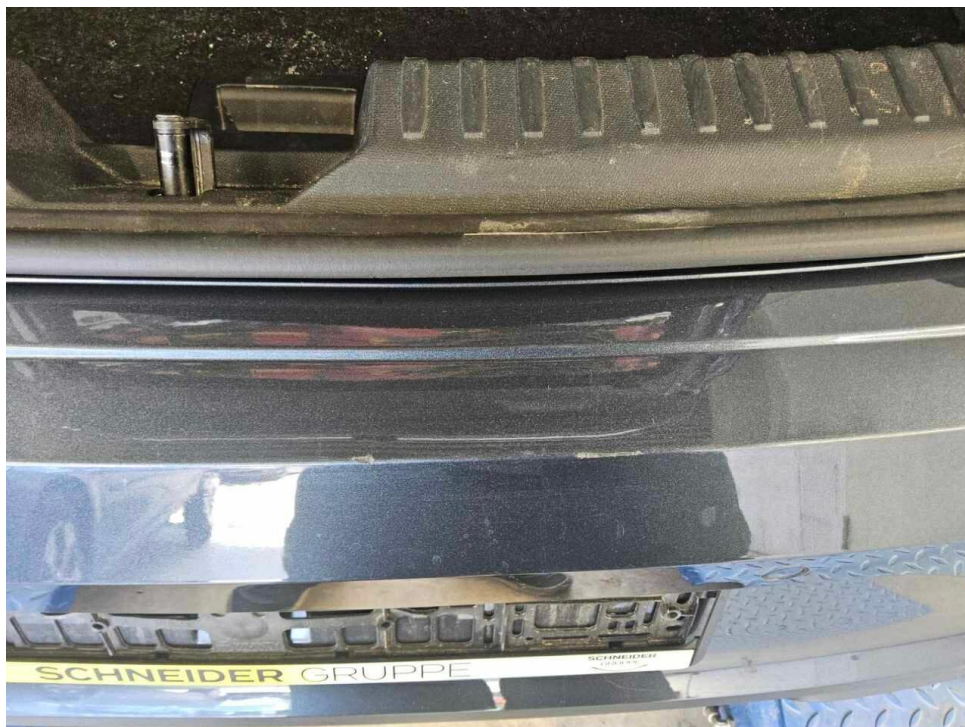
Bild 15 : Stoßfänger hinten Lackierung, verschrammt, smart repair

Bild 16 : Stoßfänger hinten Lackierung, verschrammt, smart repair

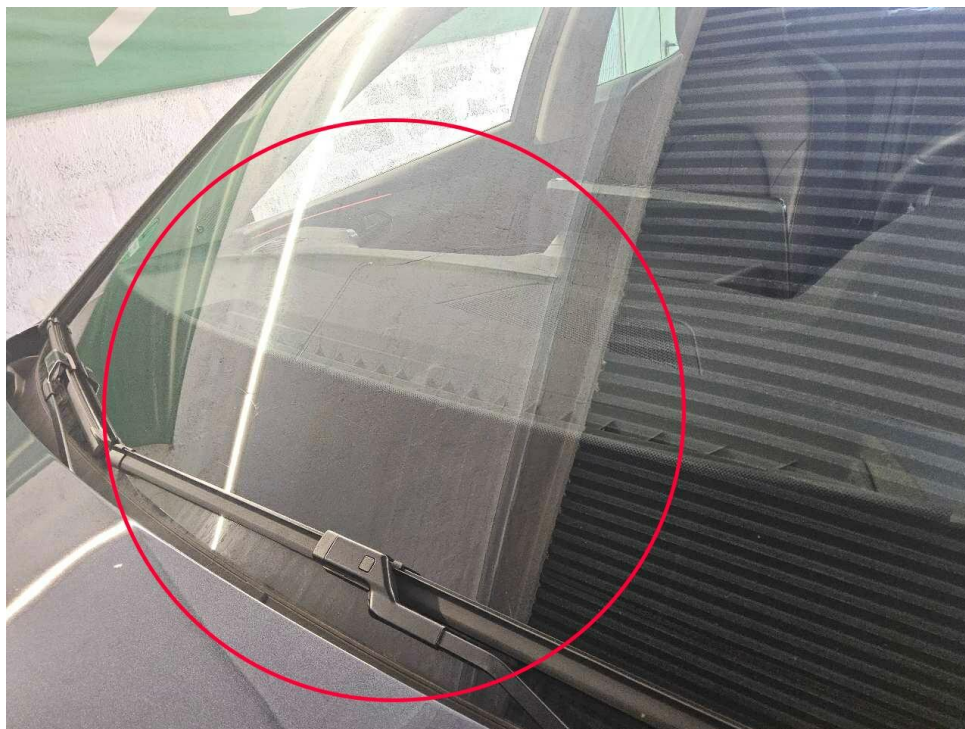
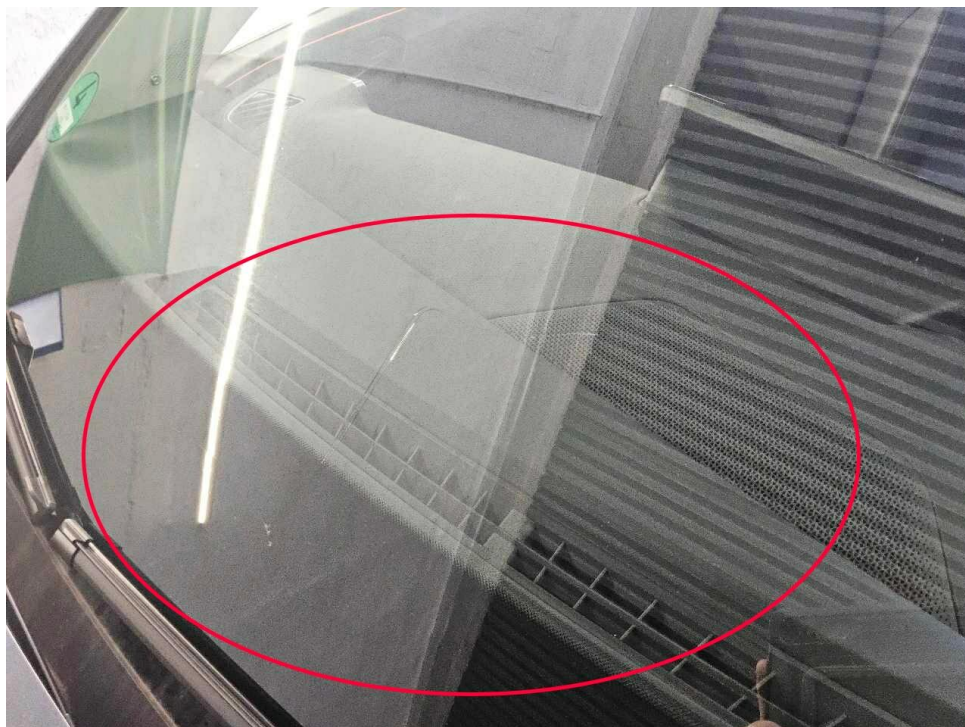
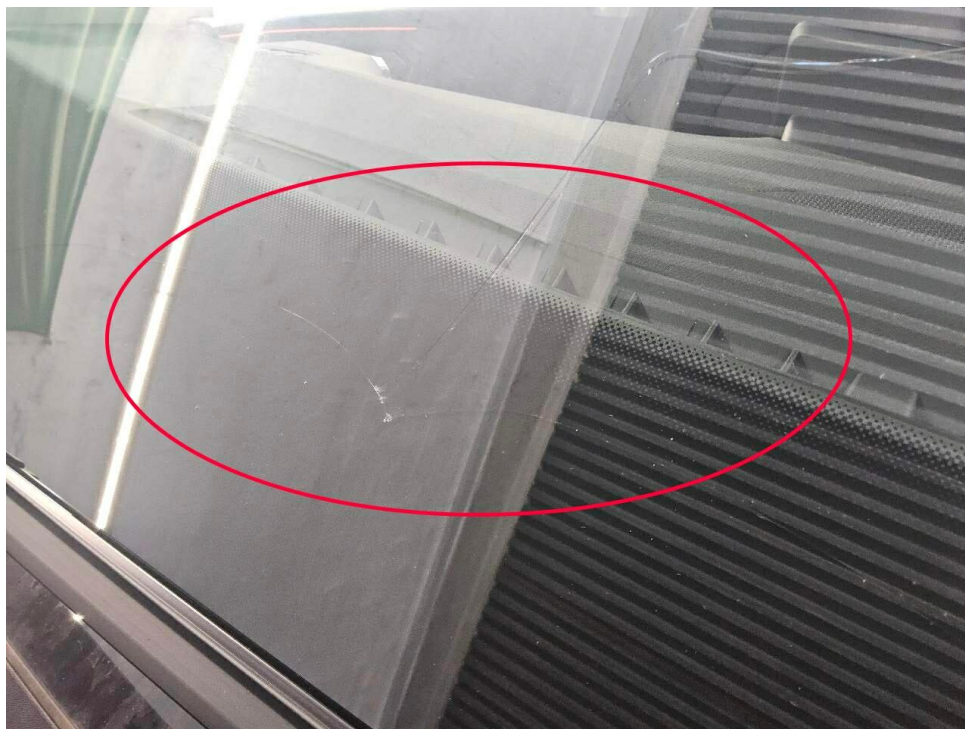
Bild 17 : Frontscheibe Steinschlag mit Rissbildung

Bild 18 : Frontscheibe Steinschlag mit Rissbildung

Bild 19 : Frontscheibe Steinschlag mit Rissbildung

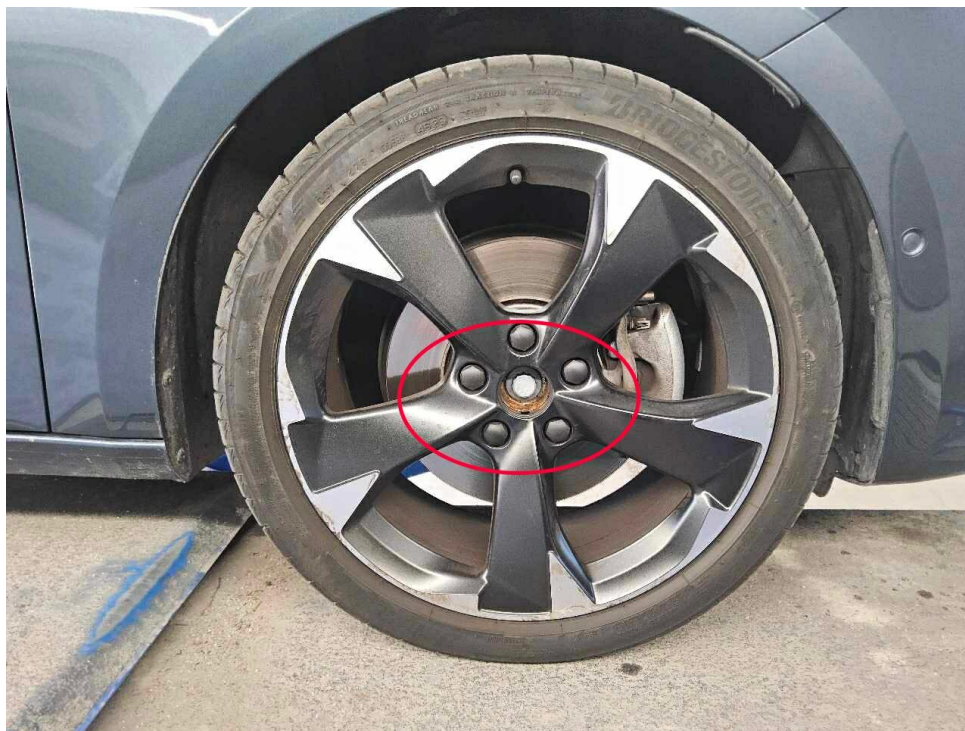
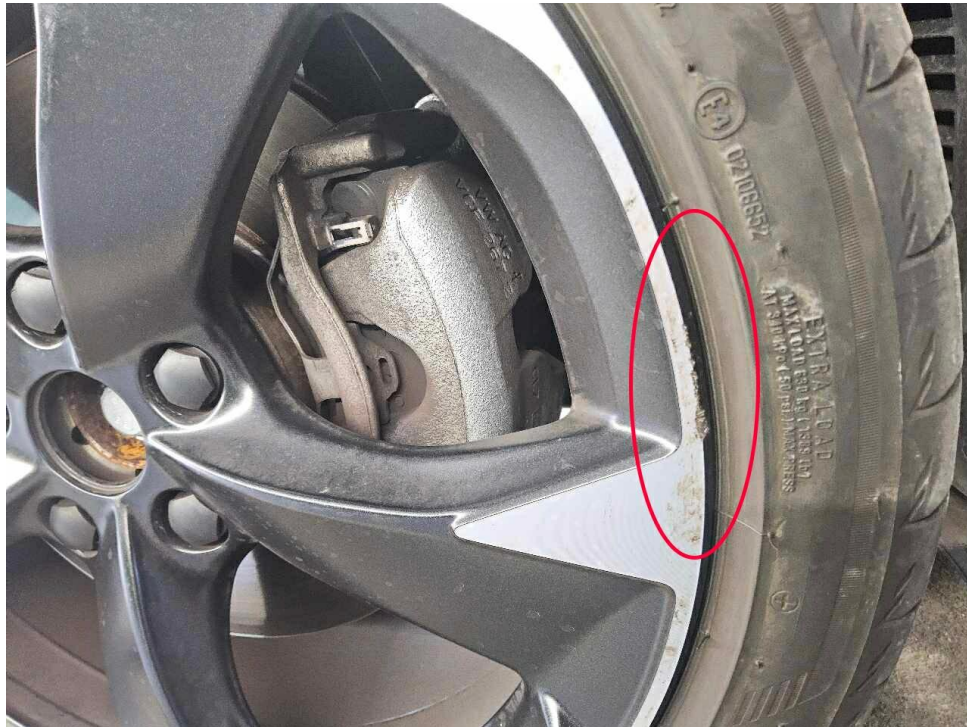
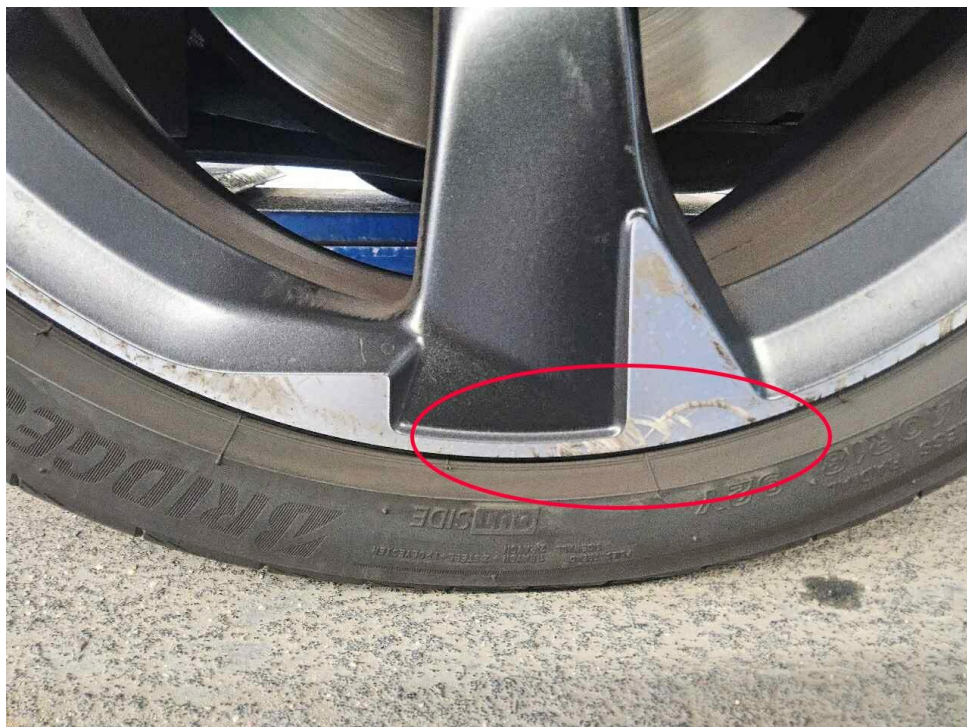
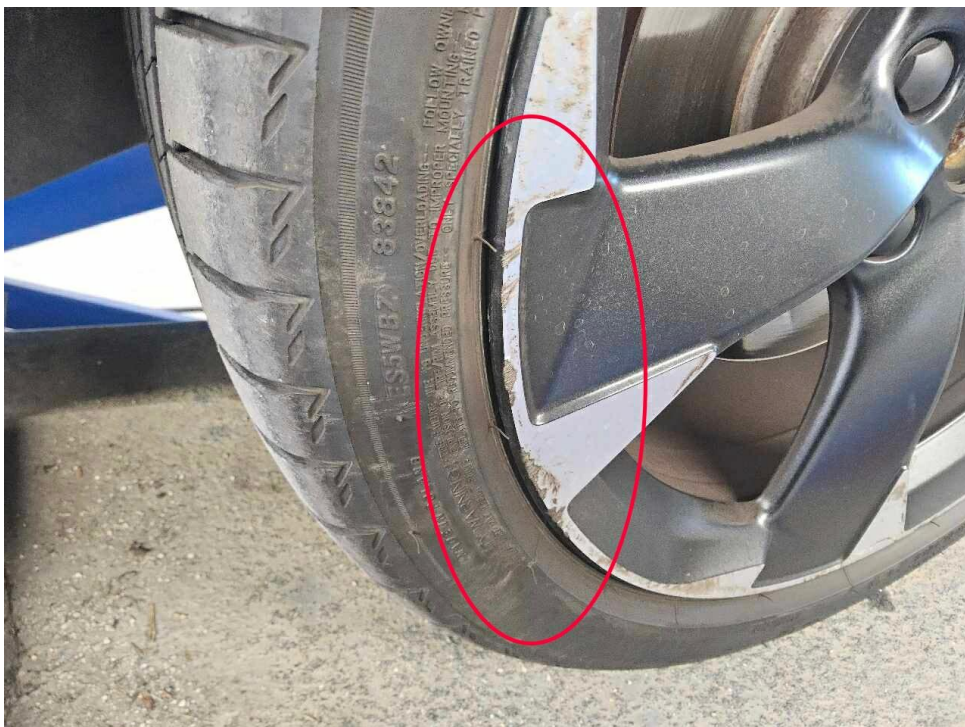
Bild 20 : LM Felge vorne rechts, glanzgedreht, verschrammt incl. kappe fehlt

Bild 21 : LM Felge vorne rechts, glanzgedreht, verschrammt incl. kappe fehlt

Bild 22 : LM Felge vorne rechts, glanzgedreht, verschrammt incl. kappe fehlt

Bild 24 : LM Felge vorne rechts, glanzgedreht, verschrammt incl. kappe fehlt

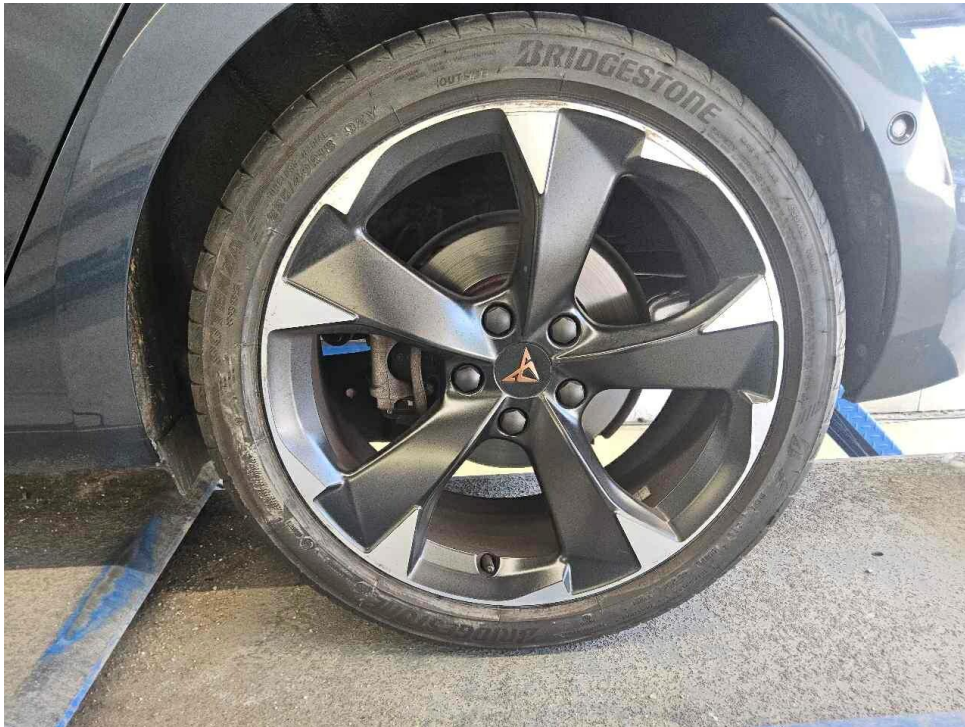
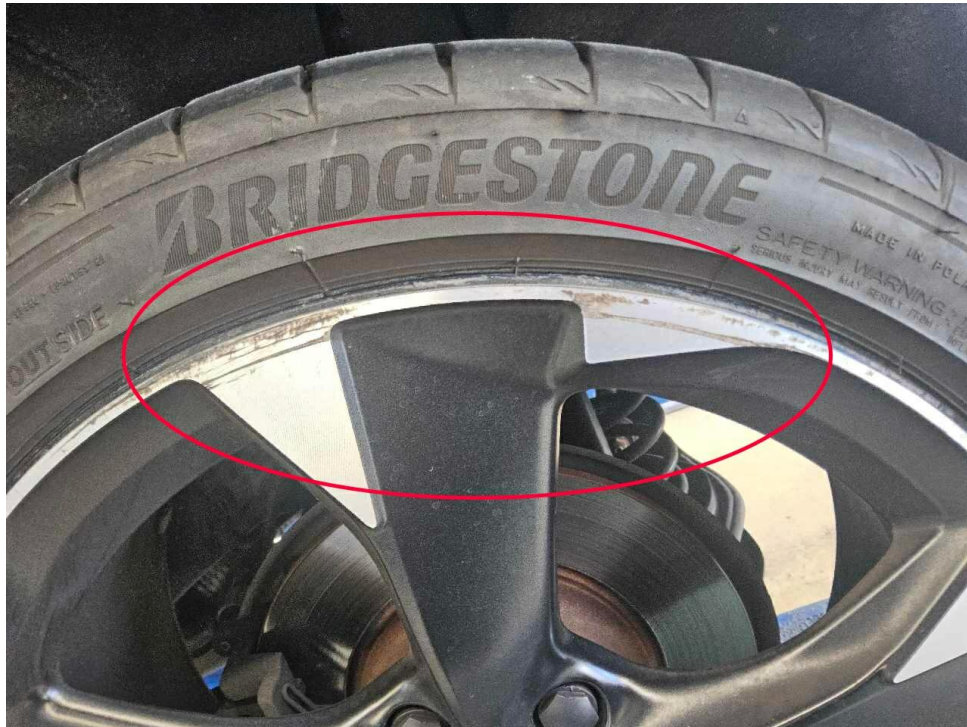
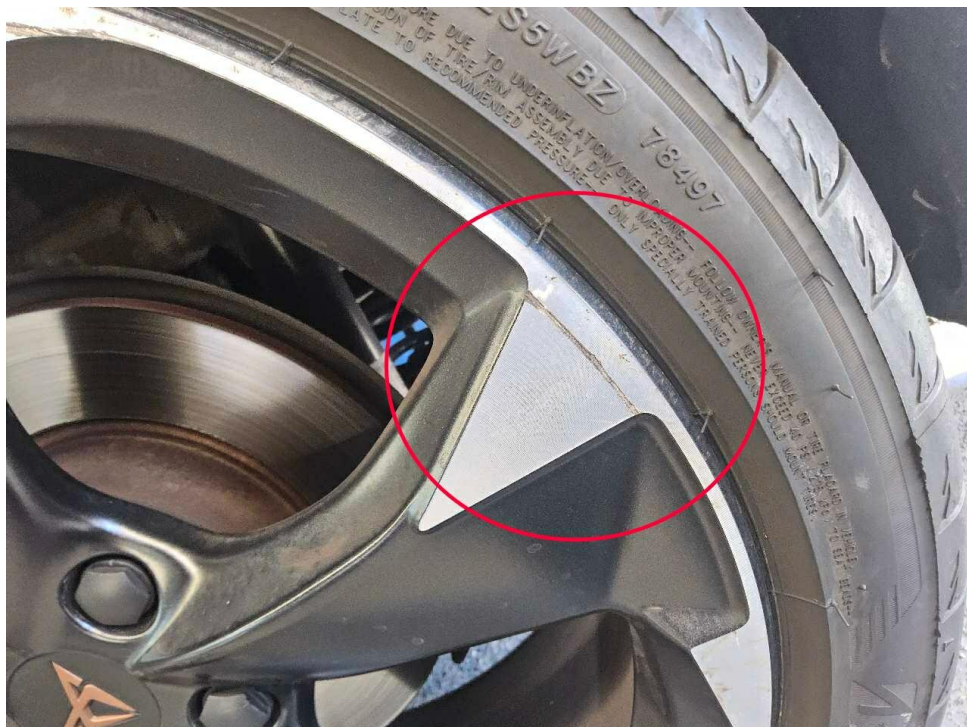
Bild 23 : LM Felge hinten links, glanzgedreht, verschrammt

Bild 25 : LM Felge hinten links, glanzgedreht, verschrammt

Bild 26 : LM Felge hinten links, glanzgedreht, verschrammt

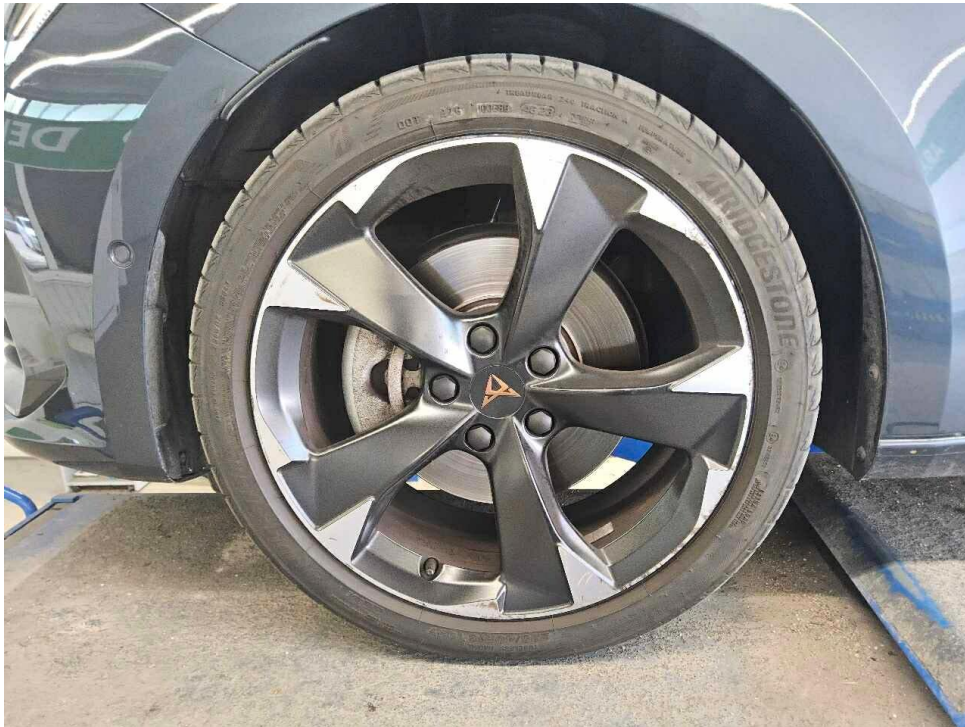
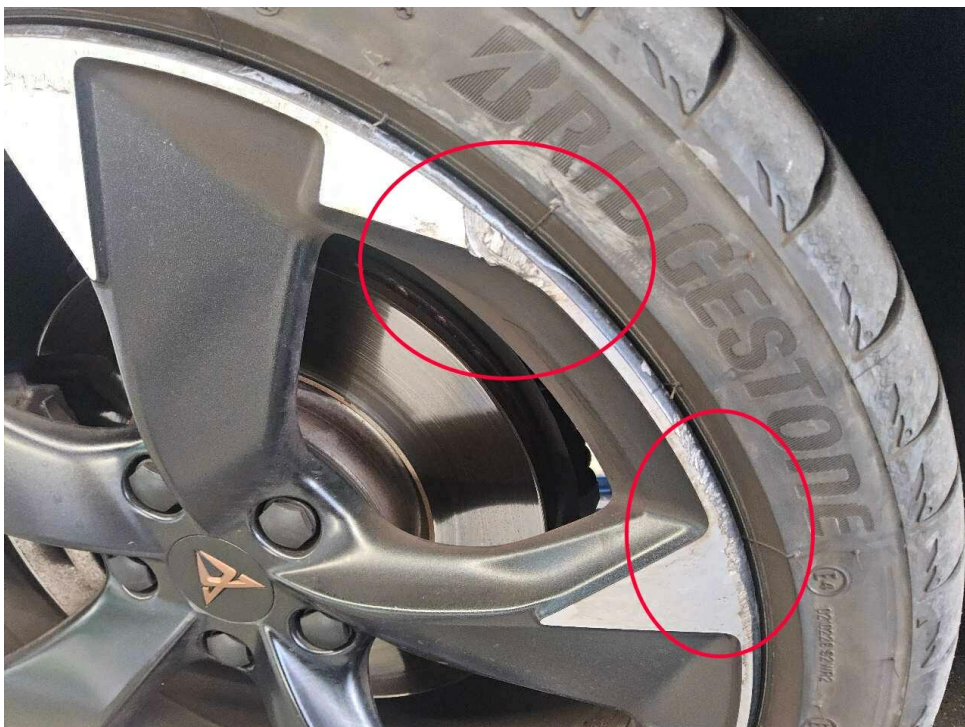
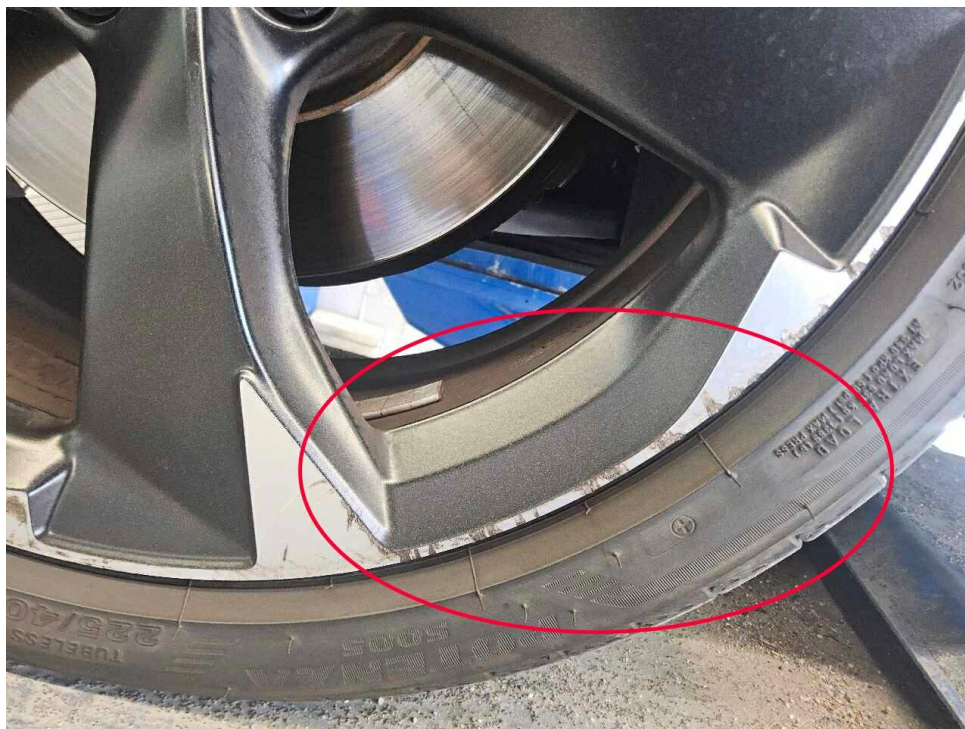
Bild 27 : LM Felge vorne links, glanzgedreht, verschrammt

Bild 28 : LM Felge vorne links, glanzgedreht, verschrammt

Bild 29 : LM Felge vorne links, glanzgedreht, verschrammt
