Zustandsbericht

Protokollnummer: 45871667
Auftrags-Nr / Referenz: 77010796
Besichtigungsdatum: 27.05.2026

Hersteller / Modell	BMW i4 eDrive40 Gran Coupe		
Kennzeichen	MG-SC 179E	Fahrgestellnummer	WBY71AW060FR91631
Erstzulassung	26.10.2023	Laufleistung (abgelesen)	31.076 km
HSN/TSN	0005 / DGZ 00033	Kraftstoffart / Zylinder	Elektro / 0
Fahrzeugart	PKW Limousine	Antriebsart	Heckantrieb
Schadstoffklasse	2017/1151;WLTP;reine Elektr...	Getriebe / Anzahl Gänge	Direktantrieb
Farbe	Schwarz Uni	Besichtigungszustand	ausreichend
Leistung / Hubraum	105 kW / 0 ccm	Nächste HU	10/2026
Wartungsheft / Nachweis	digitaler Nachweis / vollständig	Restlauf bis Service	16 Monat(e)
Letzte Wartung	10/2025 bei 22.191 km	Polsterart	Stoff/Leder Kombination
Vorschaden	Keine Feststellbar	Polsterfarbe	Schwarz
Nachlackierung	Keine Feststellbar	zul. Gesamtgewicht	2.605 kg
Dokumente	ZB I vorhanden (Kopie)	Anzahl Halter	1
Schlüssel soll/ist	2/2	Anzahl Sitze / Türen	5 / 5
Vertragsnummer	77010796	Re-Import	Nein

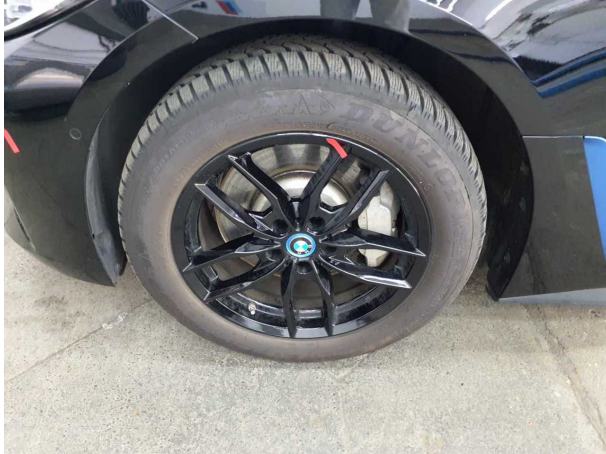
Beschädigung #1: Rad/Reifen: Leichtmetallfelge vorn links - Kratzer

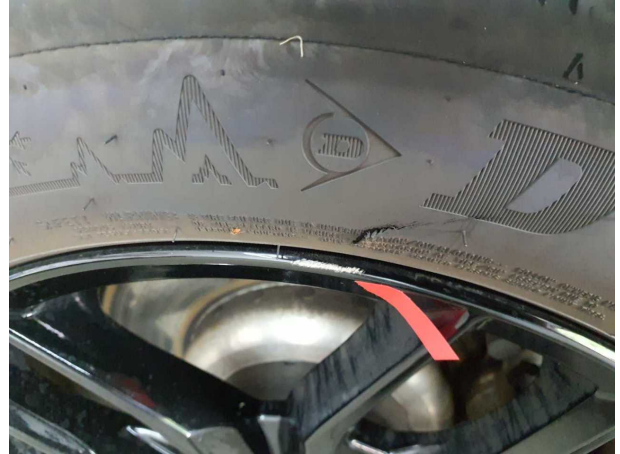
Beschädigung #1: Rad/Reifen: Leichtmetallfelge vorn links - Kratzer

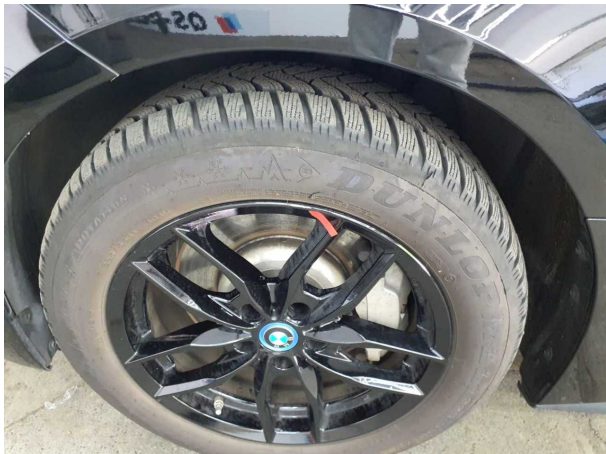
Beschädigung #2: Rad/Reifen: Reifen vorn links - beschädigt

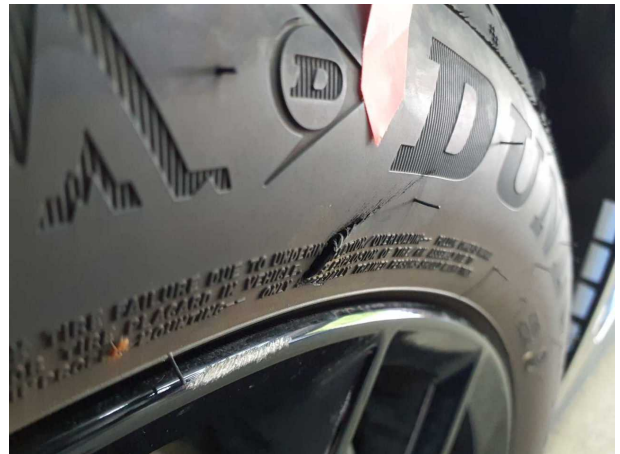
Beschädigung #2: Rad/Reifen: Reifen vorn links - beschädigt

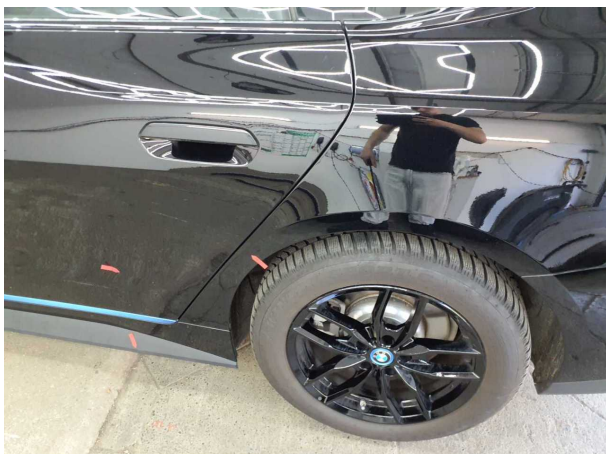
Beschädigung #3: Seitenwand links: Seitenwand - Delle(n) - Smart Repair

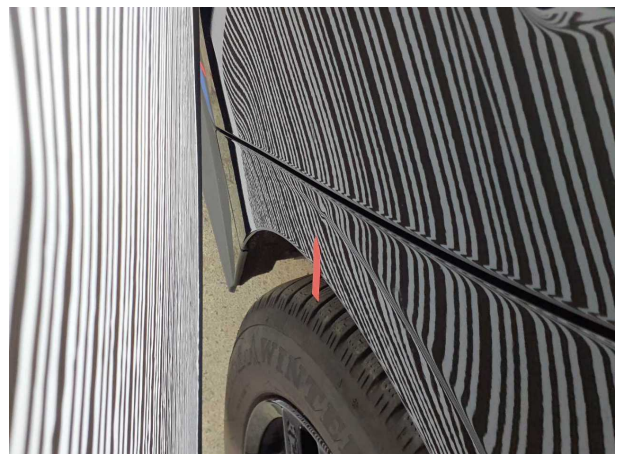
Beschädigung #3: Seitenwand links: Seitenwand - Delle(n) - Sm... Repair

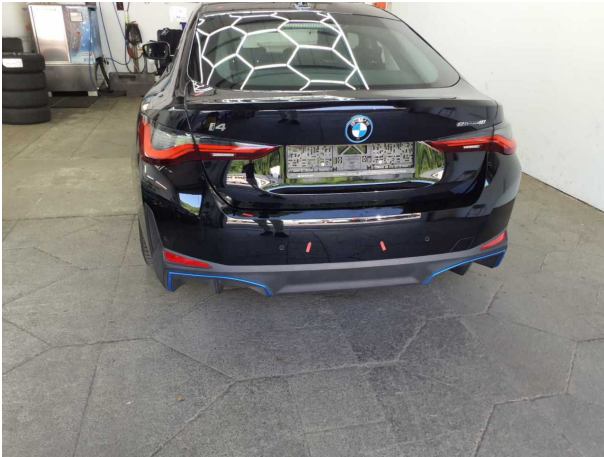
Beschädigung #4: Stossfänger hinten: Stossfänger hinten - Kratzer - Smart Repair

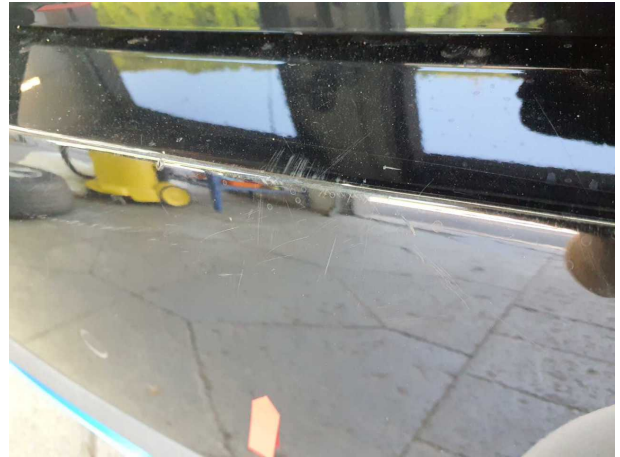
Beschädigung #4: Stossfänger hinten: Stossfänger hinten - Kratzer - Smart Repair

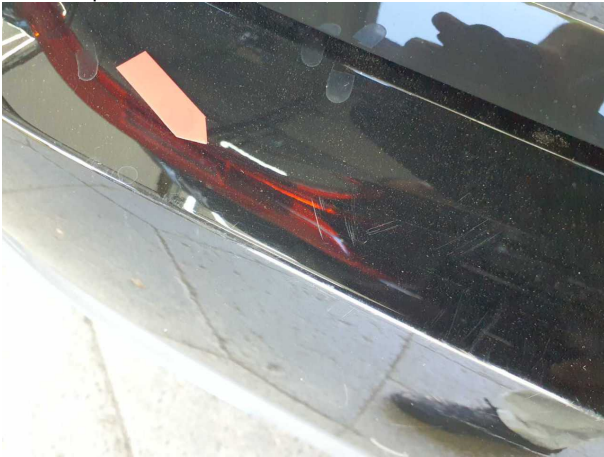
Beschädigung #4: Stossfänger hinten: Stossfänger hinten - Kratzer - Smart Repair

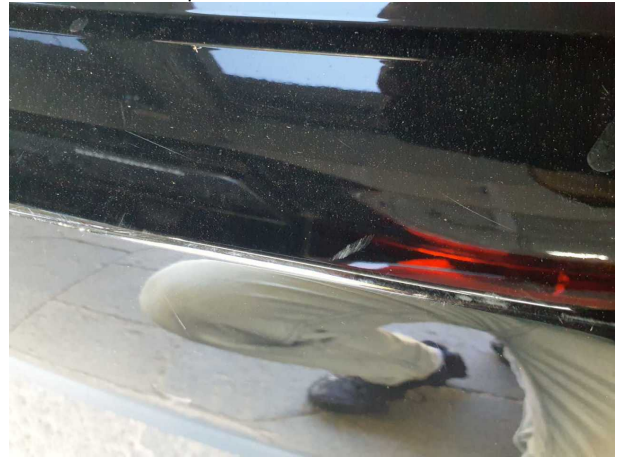
Beschädigung #4: Stossfänger hinten: Stossfänger hinten - Kratzer - Smart Repair

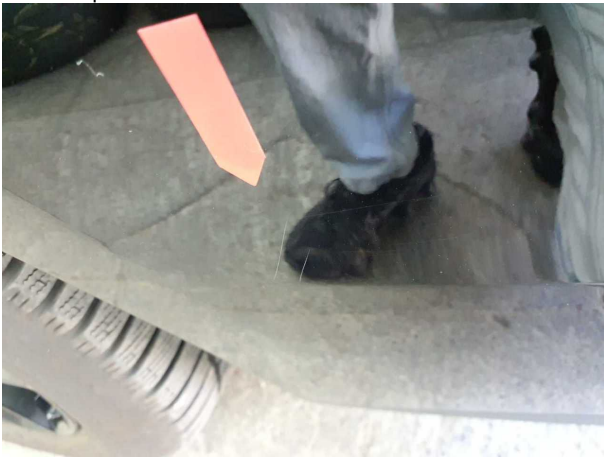
Beschädigung #4: Stossfänger hinten: Stossfänger hinten - Kratzer - Smart Repair

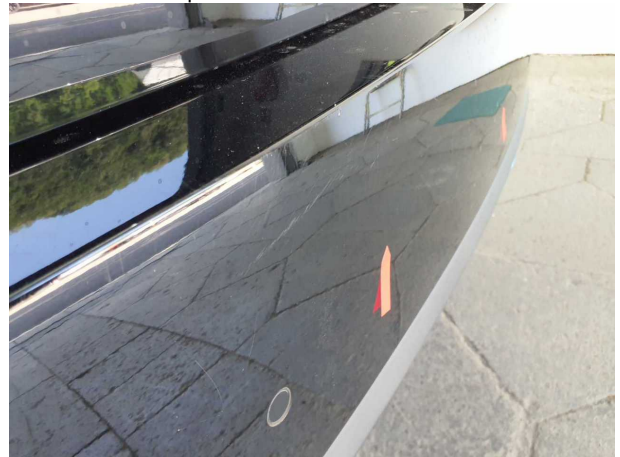
Beschädigung #4: Stossfänger hinten: Stossfänger hinten - Kratzer - Smart Repair

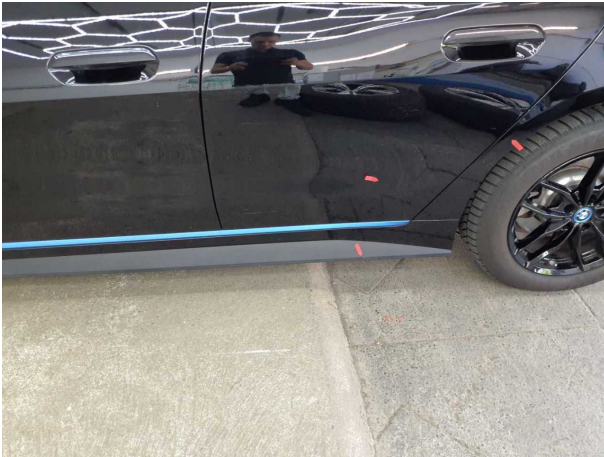
Beschädigung #5: Schweller links: Verkleidung - verkratzt / verschürft... erneuern

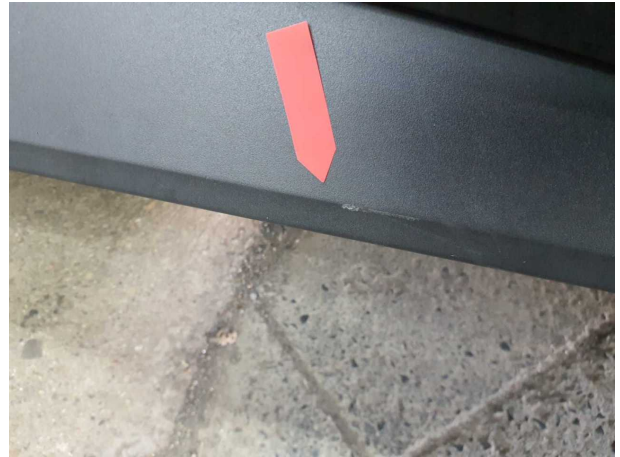
Beschädigung #5: Schweller links: Verkleidung - verkratzt / verschürft - erneuern

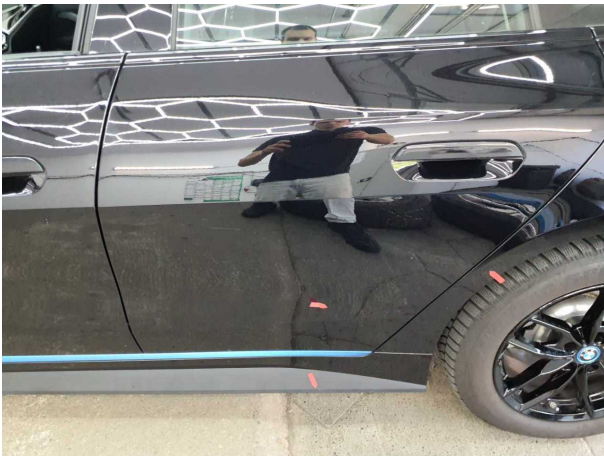
Beschädigung #6: Tür hinten links: Tür - Kratzer - lackieren

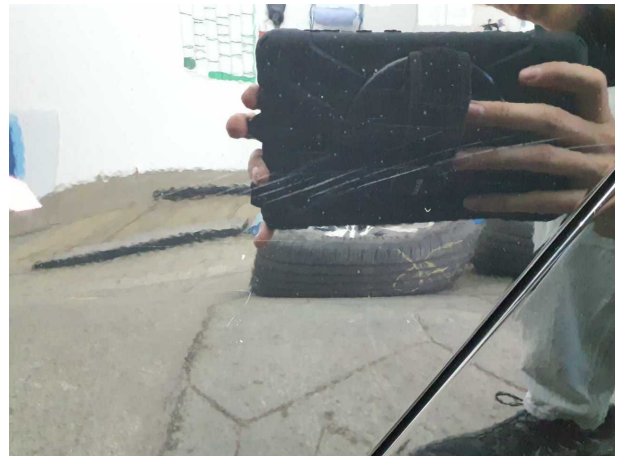
Beschädigung #6: Tür hinten links: Tür - Kratzer - lackieren

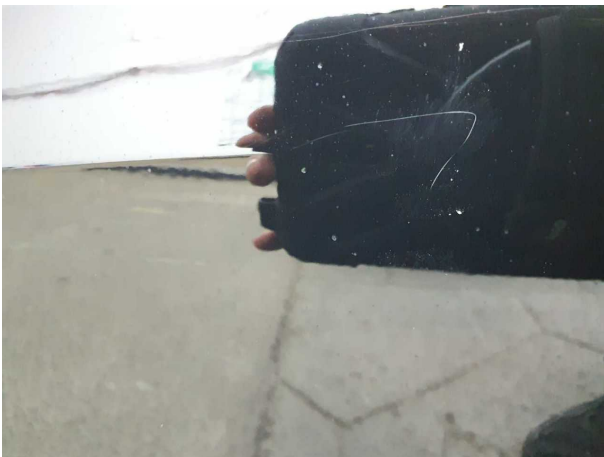
Beschädigung #6: Tür hinten links: Tür - Kratzer - lackieren

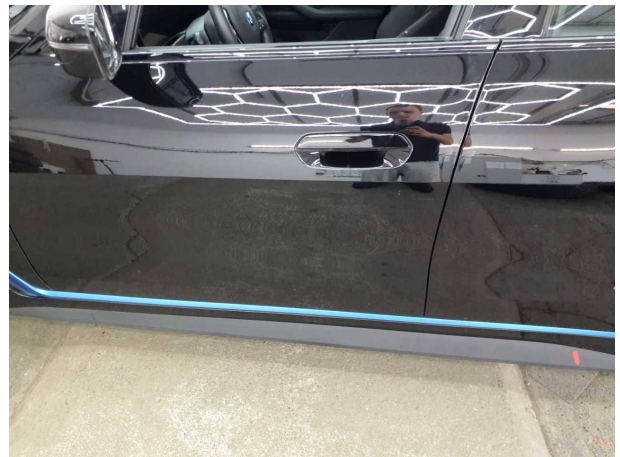
Beschädigung #7: Tür vorn links: Tür - Kratzer - lackieren

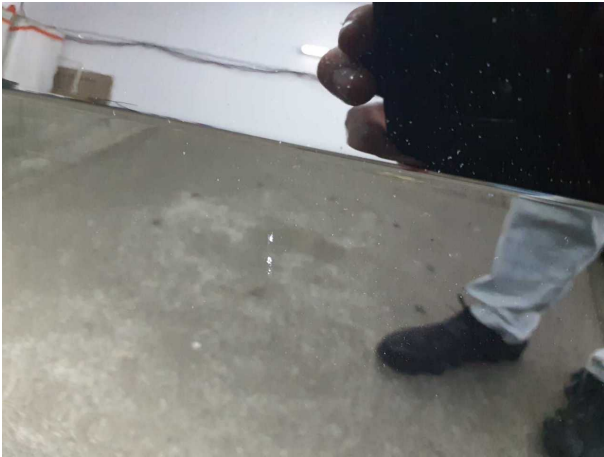
Beschädigung #7: Tür vorn links: Tür - Kratzer - lackieren

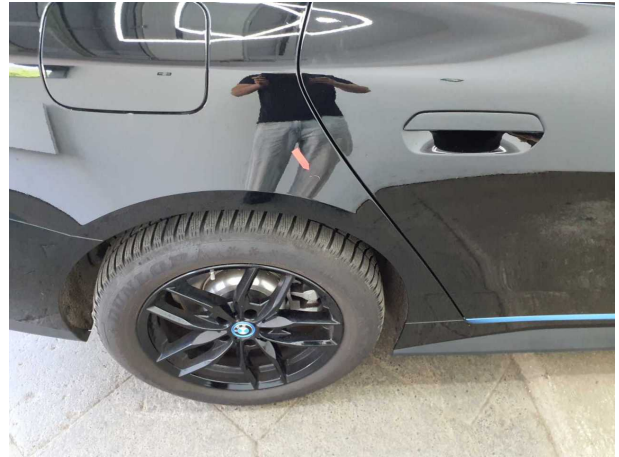
Beschädigung #8: Seitenwand rechts: Seitenwand - Kratzer - lackieren

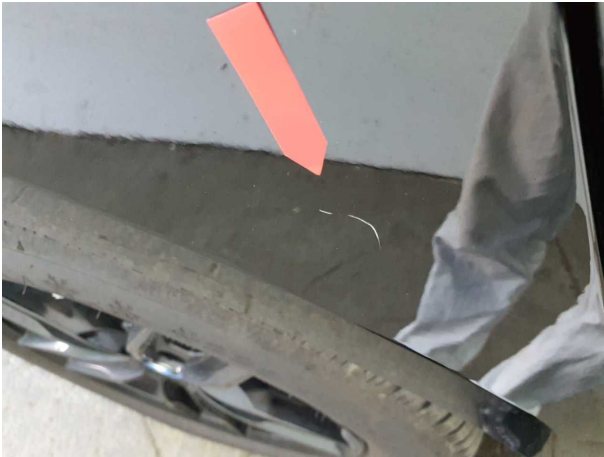
Beschädigung #8: Seitenwand rechts: Seitenwand - Kratzer - lackieren

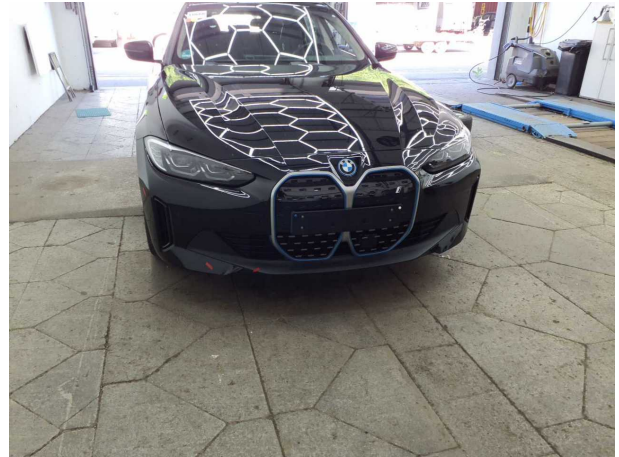
Beschädigung #9: Stossfänger vorn: Stossfänger vorn (inkl. Spoiler) - beschädigt - erneuern

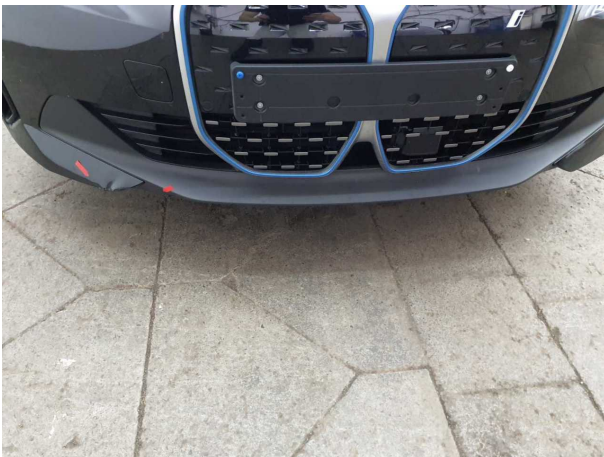
Beschädigung #9: Stossfänger vorn: Stossfänger vorn (inkl. Spoiler) - beschädigt - erneuern

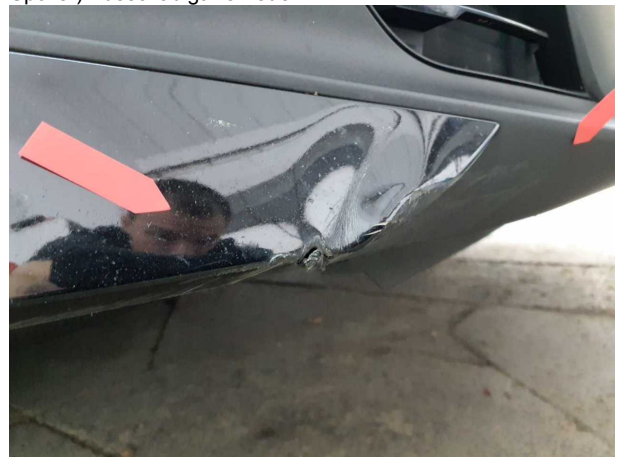
Beschädigung #9: Stossfänger vorn: Stossfänger vorn (inkl. Spoiler) - beschädigt - erneuern

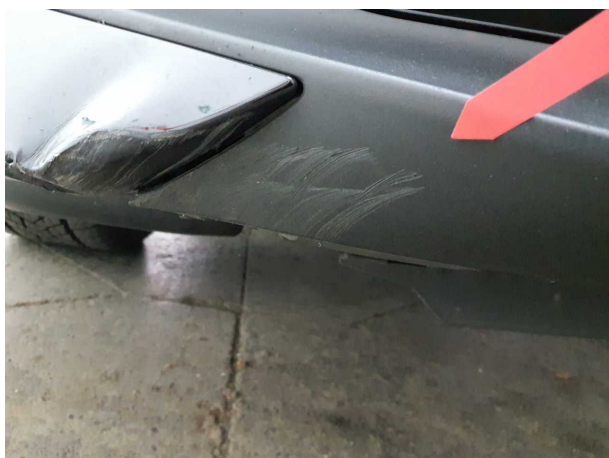
Beschädigung #9: Stossfänger vorn: Stossfänger vorn (inkl. Spoiler) - beschädigt - erneuern

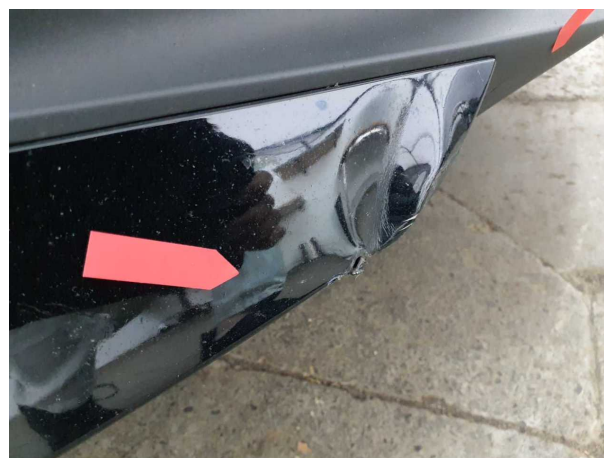
Beschädigung #9: Stossfänger vorn: Stossfänger vorn (inkl. Spoiler) - beschädigt - erneuern

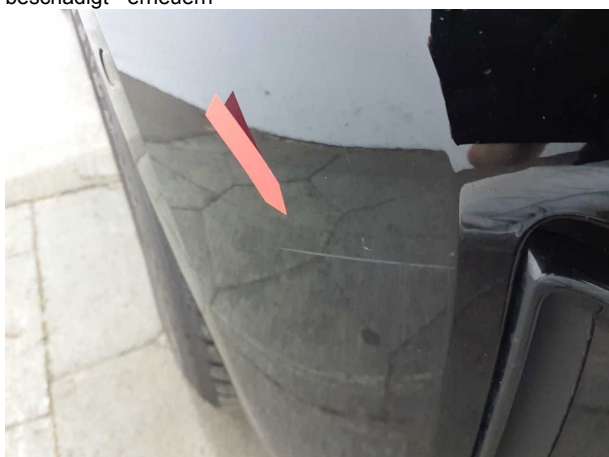
Beschädigung #9: Stossfänger vorn: Stossfänger vorn (inkl. Spoiler) - beschädigt - erneuern

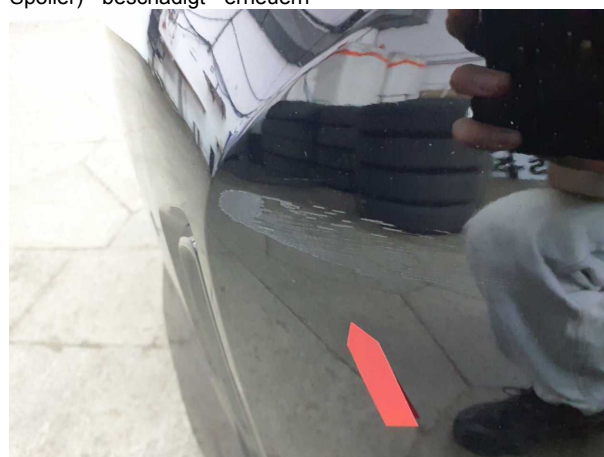
Beschädigung #9: Stossfänger vorn: Stossfänger vorn (inkl. Spoiler) - beschädigt - erneuern
