**W1K1770861N256310**

## Zustandsbericht

**TÜV SÜD Auto Service GmbH**  
Römeräcker 1  
76351 Linkenheim - Hochstetten

Inspection date: 11 Feb 2026  
**Protocol number:** 43840777  
Delivery date: 11 Feb 2026

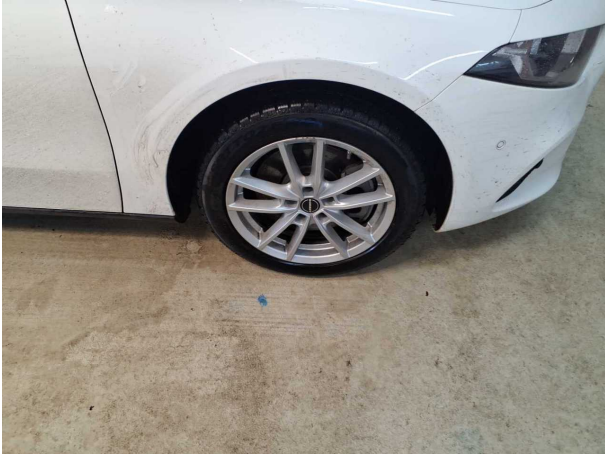
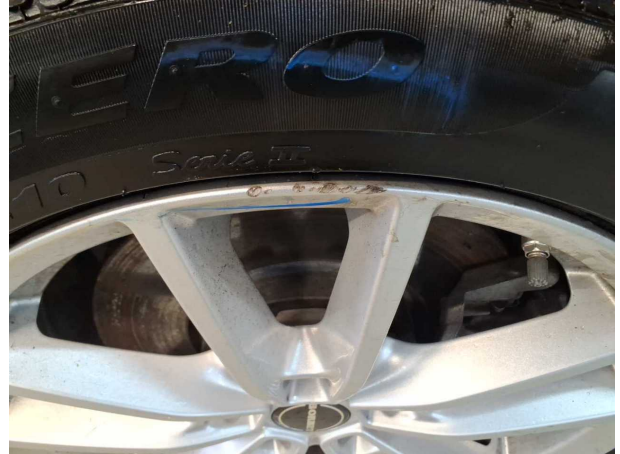
**Damage #1:** Wheel / tyres: Alloy rim - front right side - Scratched - No deduction

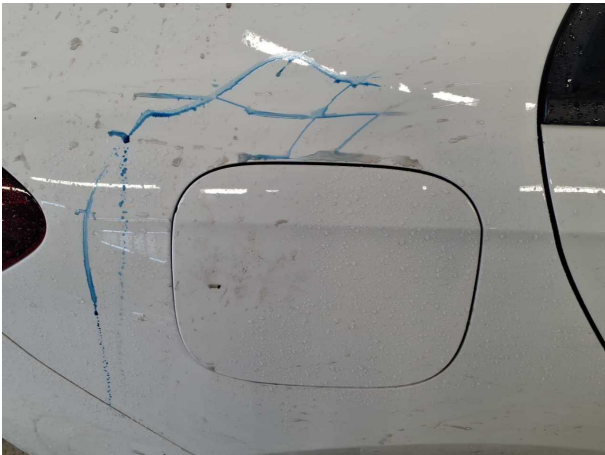
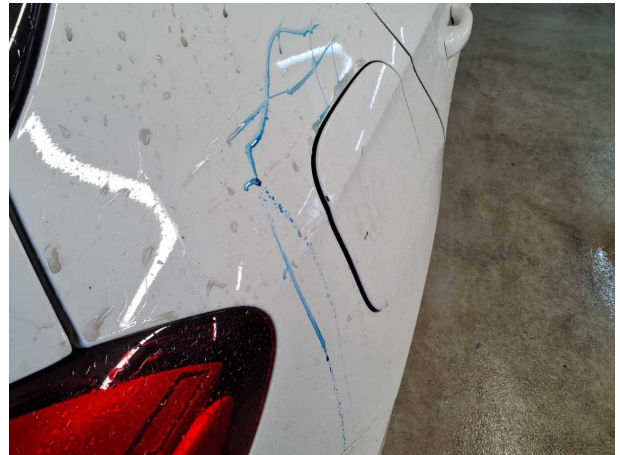
**Damage #2:** Fuel system: Tank cap - Malposition - Un- / install

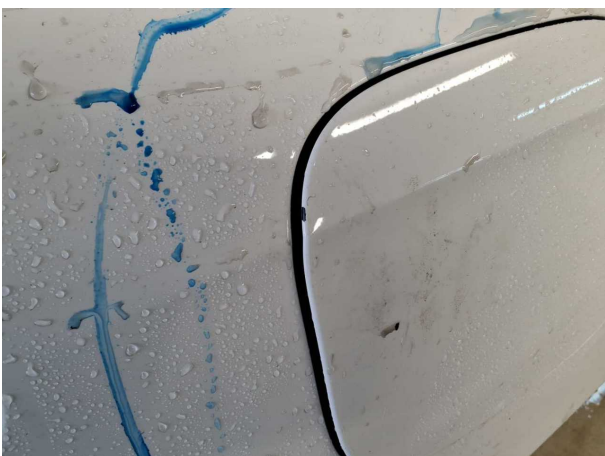
**Damage #3:** Fuel system: Tank cap - Scratched - Smart repair

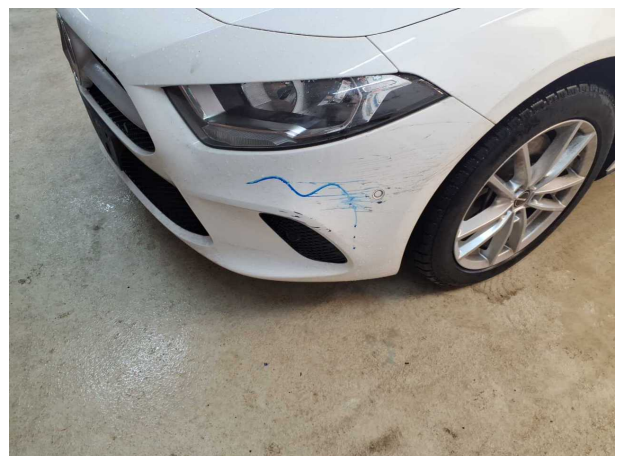
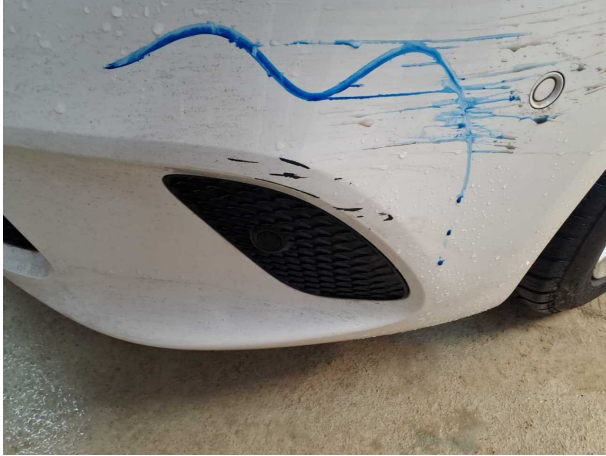
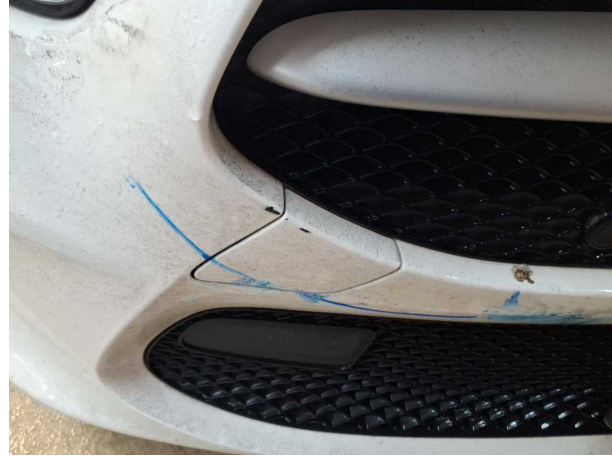
**Damage #4:** Front bumper: Front bumper - Scratched - Repair and paint

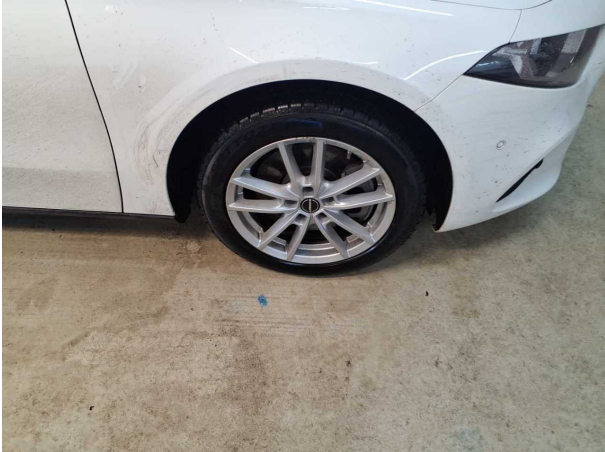
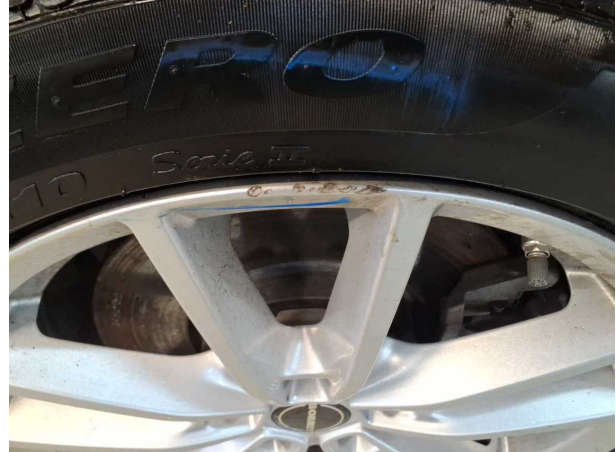
**Beschädigung #1:** Rad/Reifen: Leichtmetallfelge vorn rechts - verkratzt / verschürft - kein Abzug

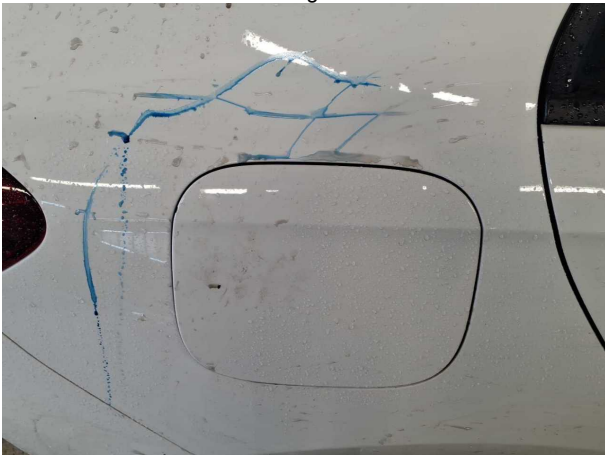
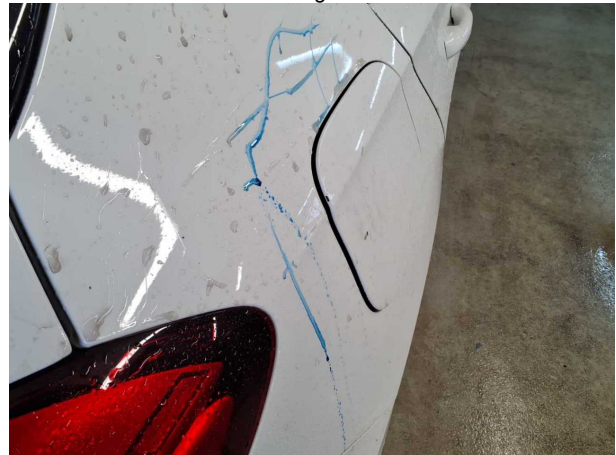
**Beschädigung #2:** Kraftstoffanlage: Tankdeckel - Fehlstellung - de-/montieren

**Beschädigung #2:** Kraftstoffanlage: Tankdeckel - Fehlstellung... de-/montieren

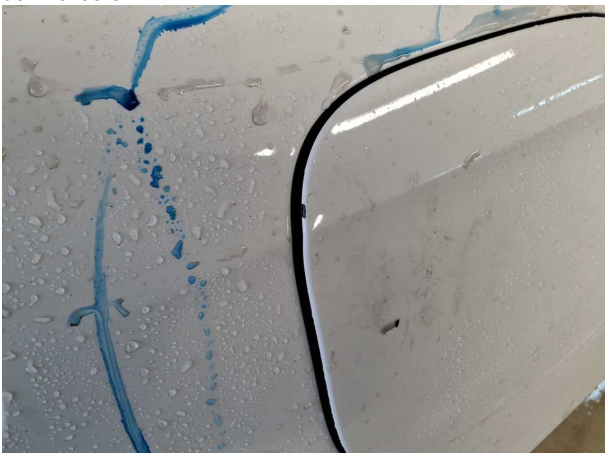
**Beschädigung #3:** Kraftstoffanlage: Tankdeckel - verkratzt / verschürft - Smart Repair

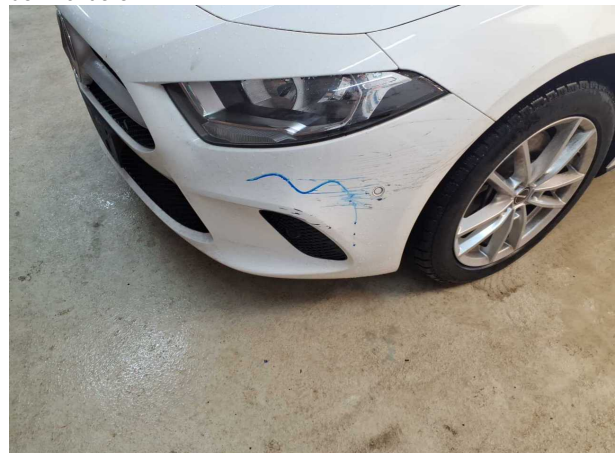
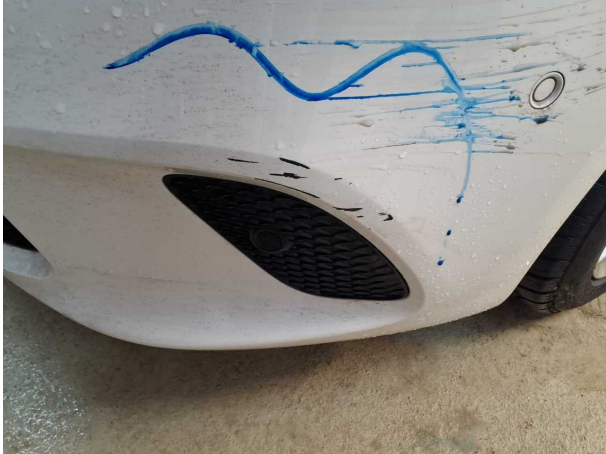
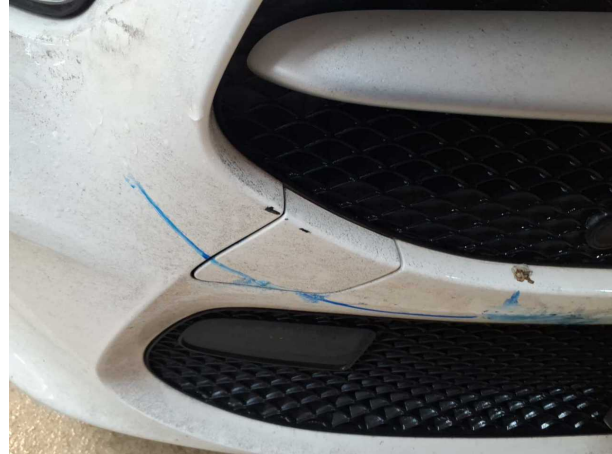
**Beschädigung #4:** Stossfänger vorn: Stossfänger vorn - verkratzt / verschürft - instandsetzen und lackieren
