Wertgutachten

Ihr Auftrag vom	26.05.2026 durch Raiffeisen-Impuls Fuhrparkmanagement GmbH & Co. KG
Besichtigungsort	36272 Niederaula, Industriestraße 11
Besichtigungsdatum	10.06.2026
Referenznummern	0002052049

Fahrzeugident.-Nr.	WF01XXTTG1MM46757		
Fahrzeugart	PKW - Mehrzweckfahrzeug	Farbton / Lackart	Frost-Weiß / Uni
Hersteller	Ford	Nächste HU	06/2026
Typ / Verkaufsbez.	Transit Custom 2.0 TDCi 320 L1 Trend	Laufleistung abgelesen	87.503 km
Erstzulassung	27.04.2021	Emissionsklasse	Euro 6d
Getriebe / Gänge	Manuell / 6	Sitzplätze / Türen	9 / 4
Achsen / angetrieben	2 / 1	Anzahl Besitzer	unbekannt
Motorart	Reihenmotor / keine Angabe	Hubraum / Nennleistung	1.996 ccm / 77 KW
Antriebsart	Frontantrieb

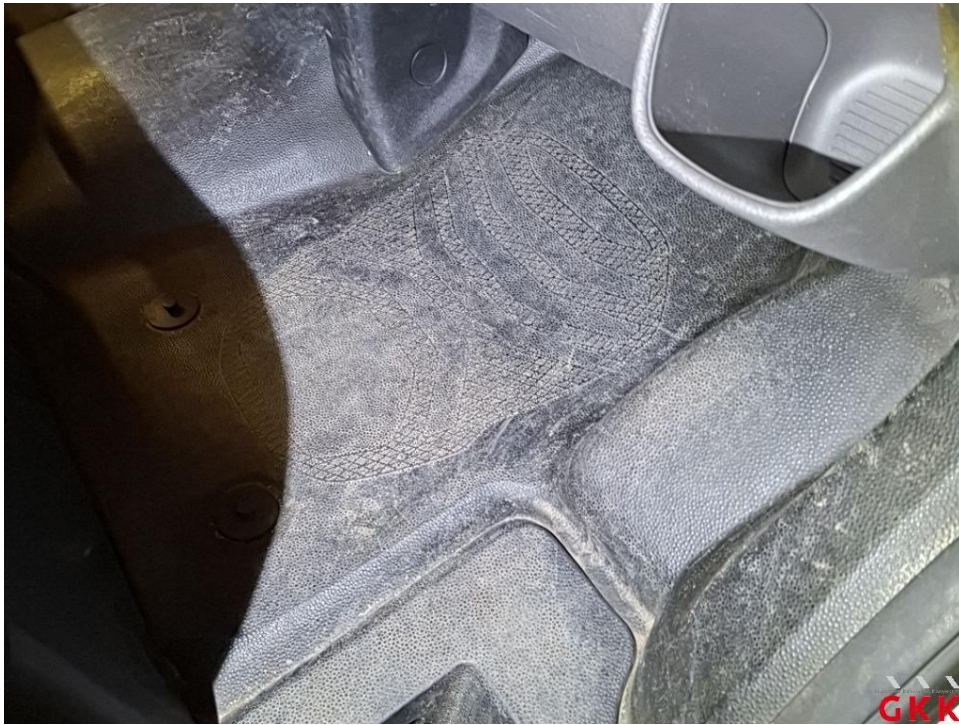
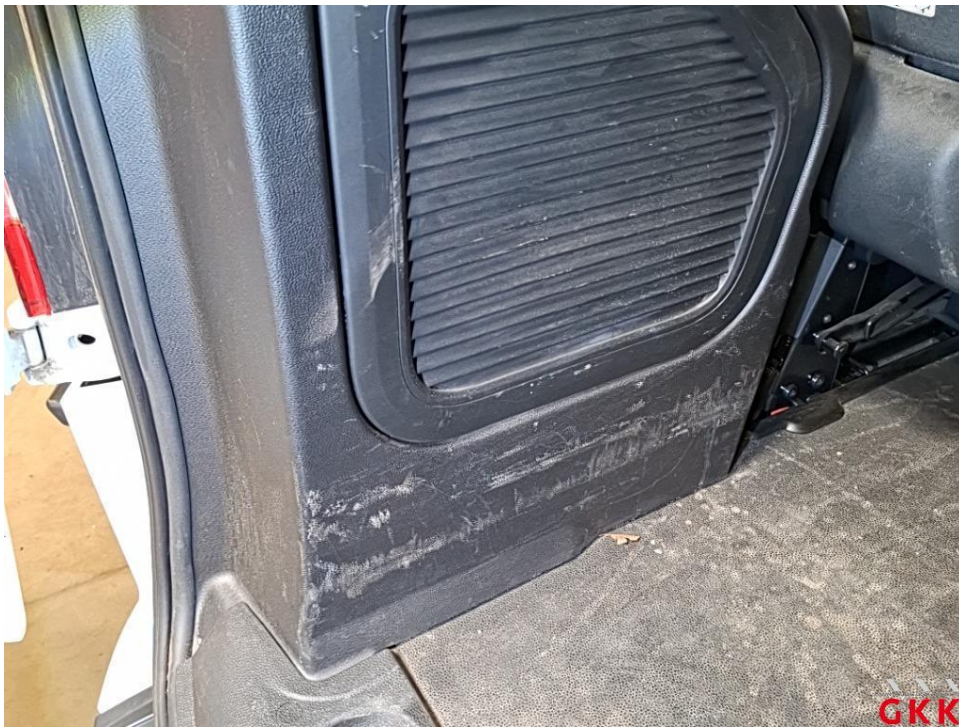
Bild 15 Fahrzeug, innen, verkratzt und verschmutzt, aufbereiten

Bild 16 Fahrzeug, innen, verkratzt und verschmutzt, aufbereiten

Fahrzeug außen, Lackierung verwittert / matt, aufbereiten (Bild 24, Bild 25, Bild 26)	319,04 €	319,04 €
Fahrzeug innen, verkratzt und verschmutzt, aufbereiten (Bild 15, Bild 16)	159,52 €	159,52 €
Fahrzeug Heck, Unfallschaden, Unfallschaden beheben (Bild 32, Bild 33, Bild 34, Bild 35)	2327,06 €	2327,06 €

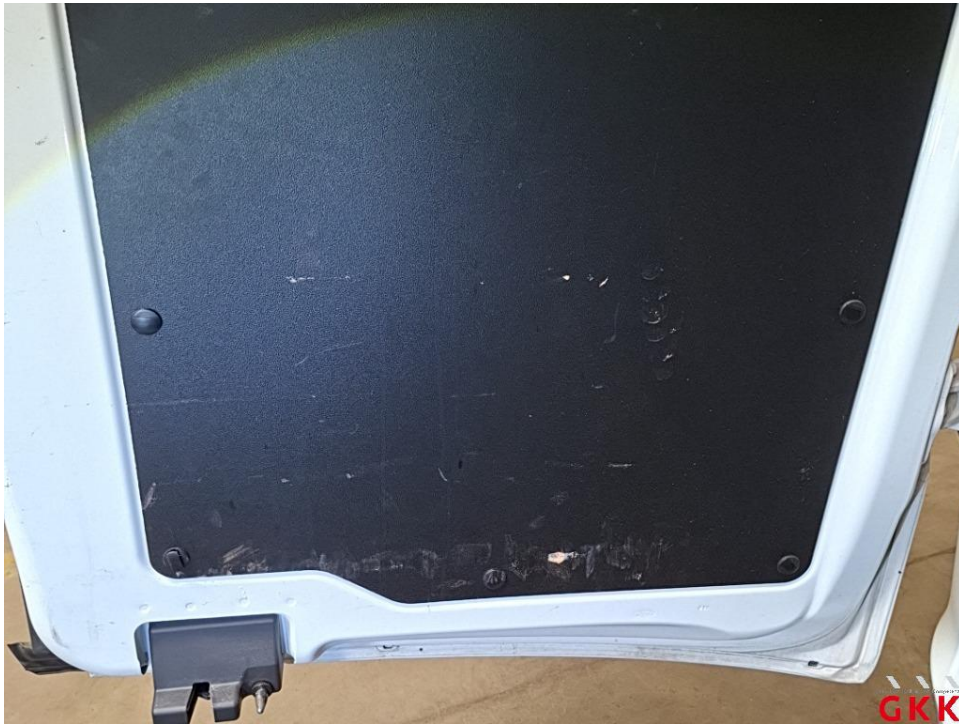
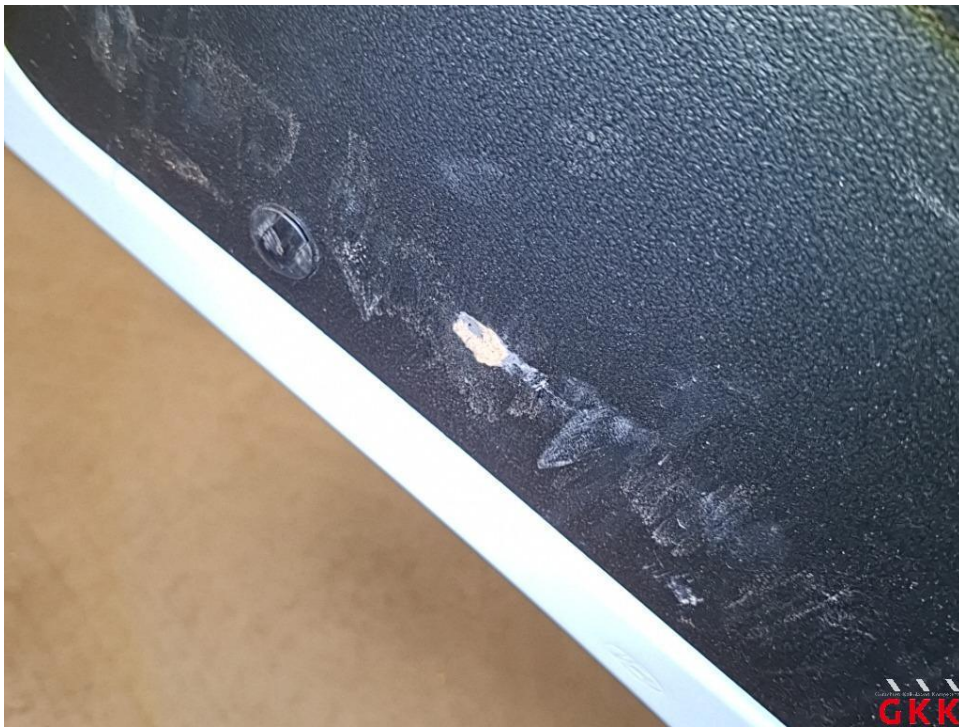
Bild 17 Hecktür links, Innenverkleidung, beschädigt, ersetzen

Bild 18 Hecktür links, Innenverkleidung, beschädigt, ersetzen

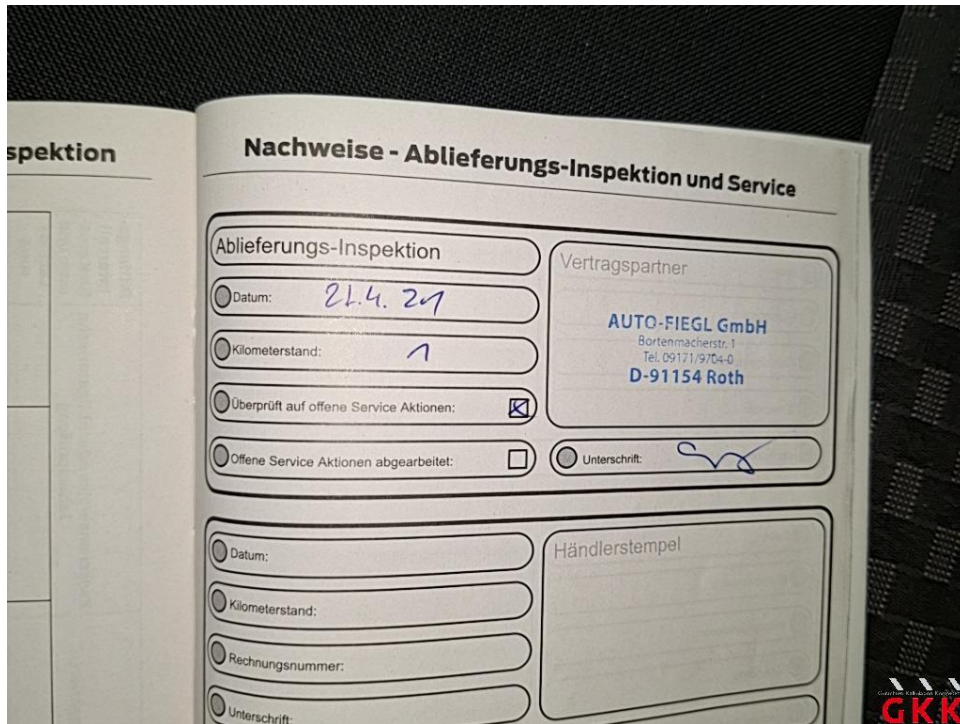
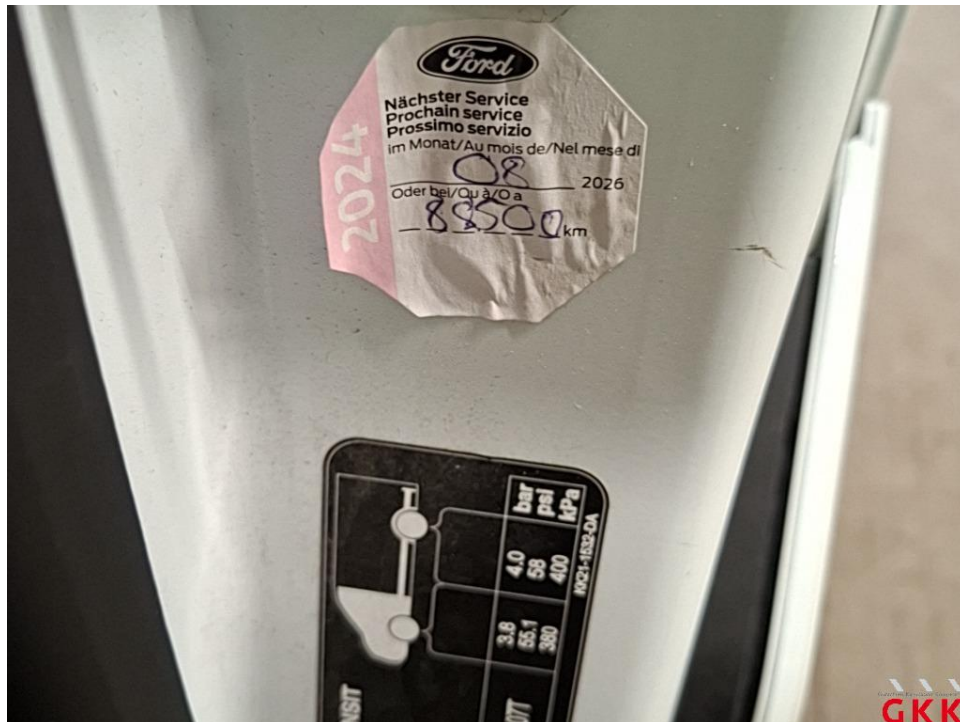
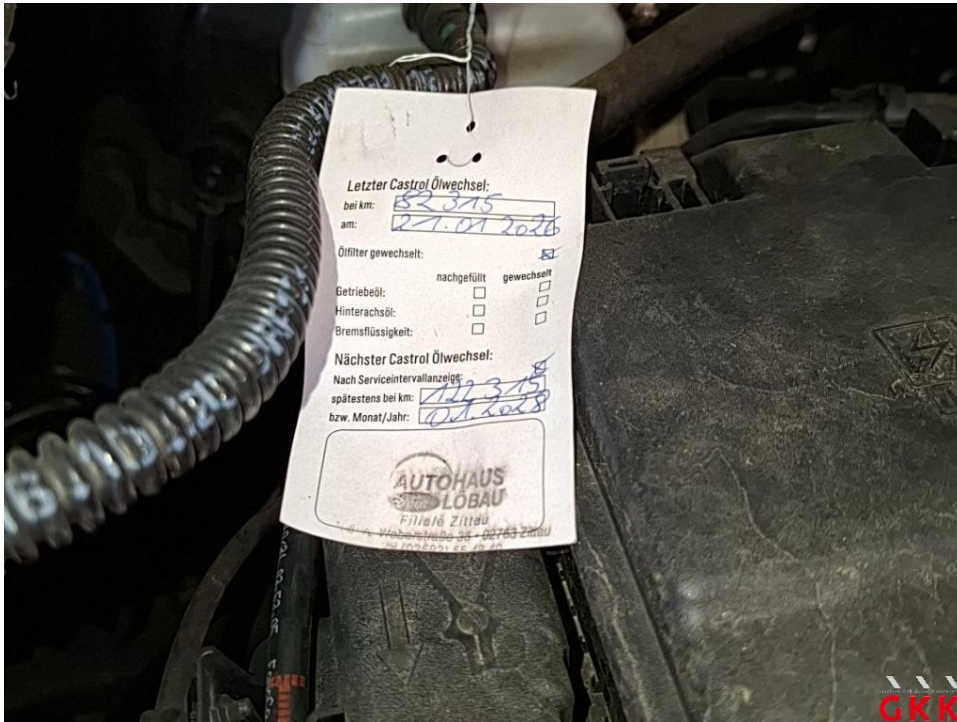
Bild 21 Inspektion groß, Transporter, kein gültiger Nachweis vorhanden, durchführen

Bild 22 Inspektion groß, Transporter, kein gültiger Nachweis vorhanden, durchführen

Bild 23 Inspektion groß, Transporter, kein gültiger Nachweis vorhanden, durchführen

Wertbeeinflussende Faktoren		
Seite links (Angaben ohne MwSt.)	Reparaturkosten	MW
Tür vorne links, verkratzt, lackieren (Bild 29, Bild 30, Bild 31)	855,99 €	428,00 €
Tür vorne links Dichtung -Einstieg-, beschädigt, ersetzen (Bild 27, Bild 28)	178,80 €	89,40 €
Seite rechts (Angaben ohne MwSt.)	Reparaturkosten	MW
Schiebetür rechts, beschädigt, instand setzen - lackieren (Bild 36, Bild 37, Bild 38)	864,69 €	512,11 €
Heck (Angaben ohne MwSt.)	Reparaturkosten	MW
Hecktür links Innenverkleidung, beschädigt, ersetzen (Bild 17, Bild 18)	180,80 €	90,40 €
Exterieur (Angaben ohne MwSt.)	Reparaturkosten	MW
Beschriftungs- / Werbefolie, beklebt, entkleben	100,00 €	100,00 €
Sonstiges (Angaben ohne MwSt.)	Reparaturkosten	MW
HU (Hauptunters.) PKW / Transporter, fällig, durchführen (Bild 19, Bild 20)	132,77 €	132,77 €
Inspektion groß Transporter, kein gültiger Nachweis vorhanden, durchführen (Bild 21, Bild 22, Bild 23)	858,87 €	858,87 €

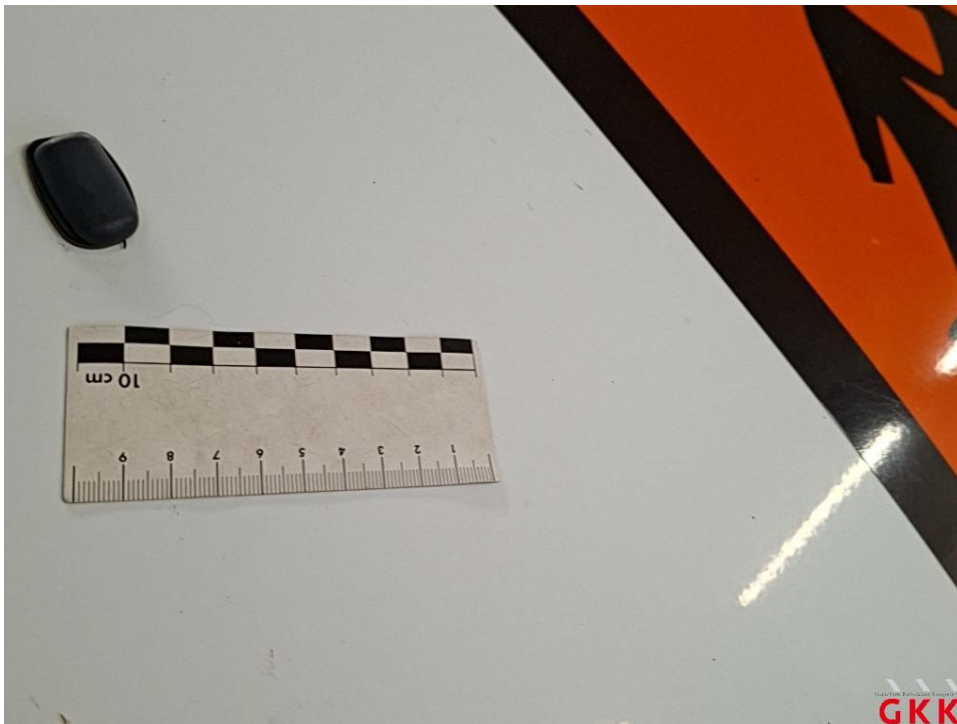
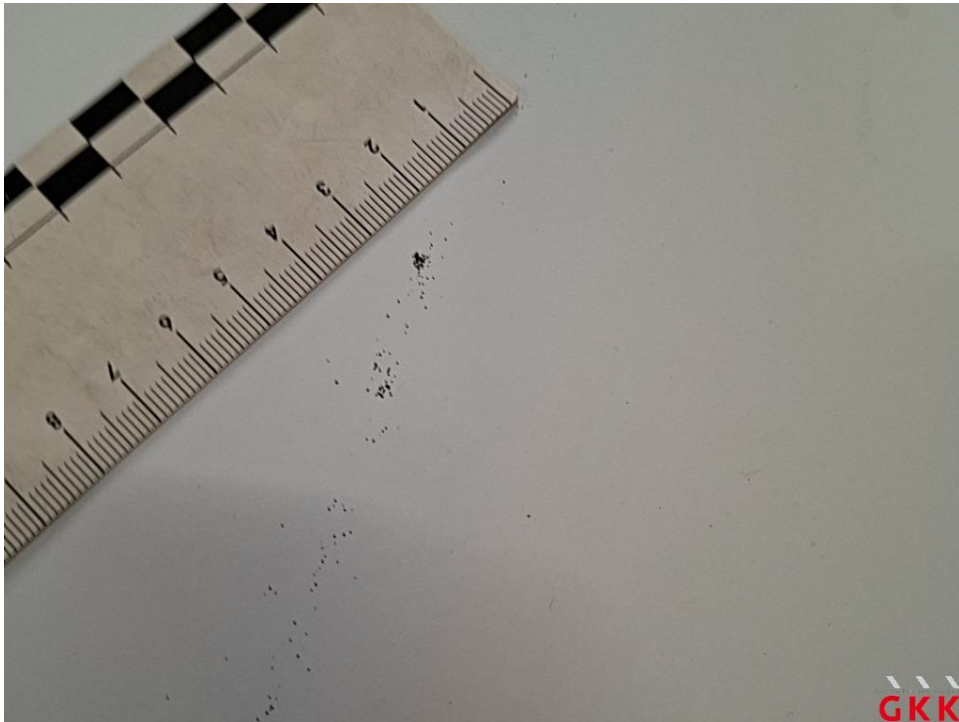
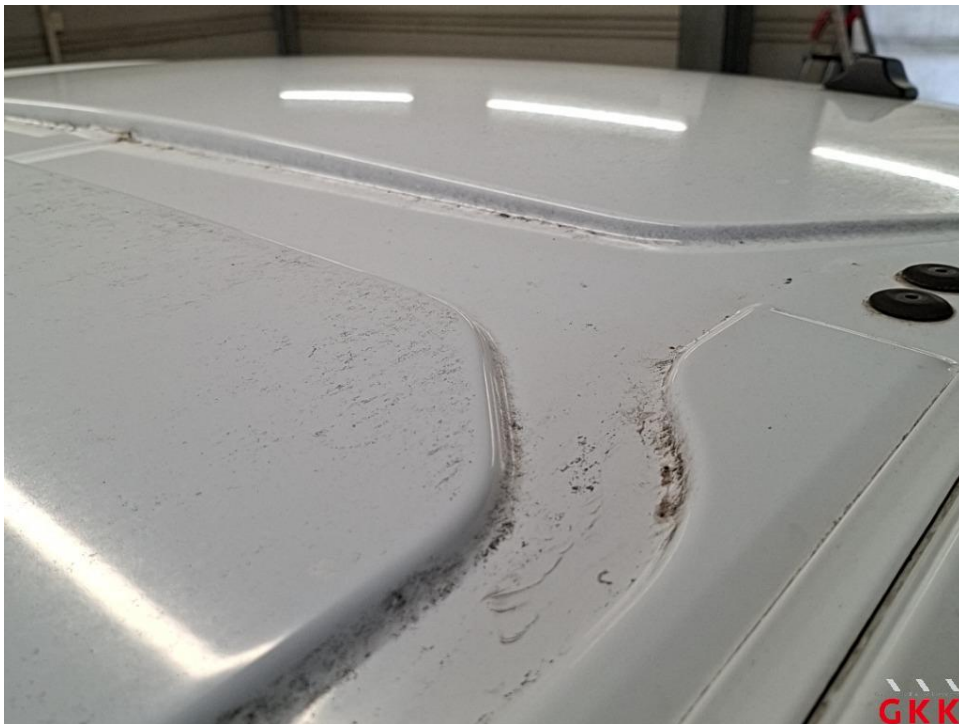
Bild 24 Fahrzeug, außen, Lackierung verwittert / matt, aufbereiten

Bild 25 Fahrzeug, außen, Lackierung verwittert / matt, aufbereiten

Bild 26 Fahrzeug, außen, Lackierung verwittert / matt, aufbereiten

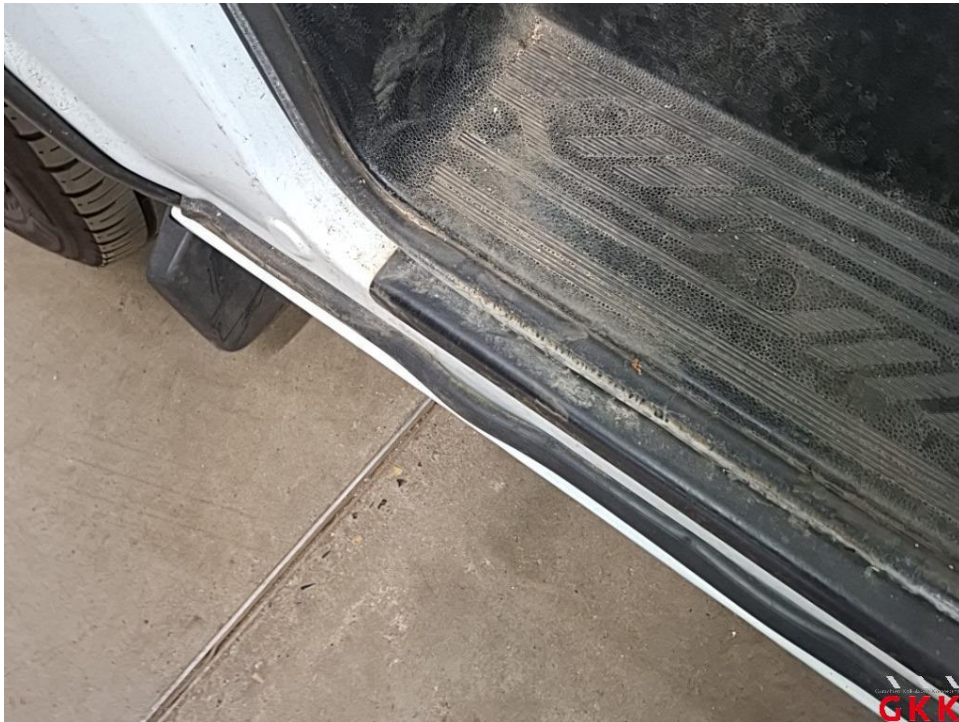
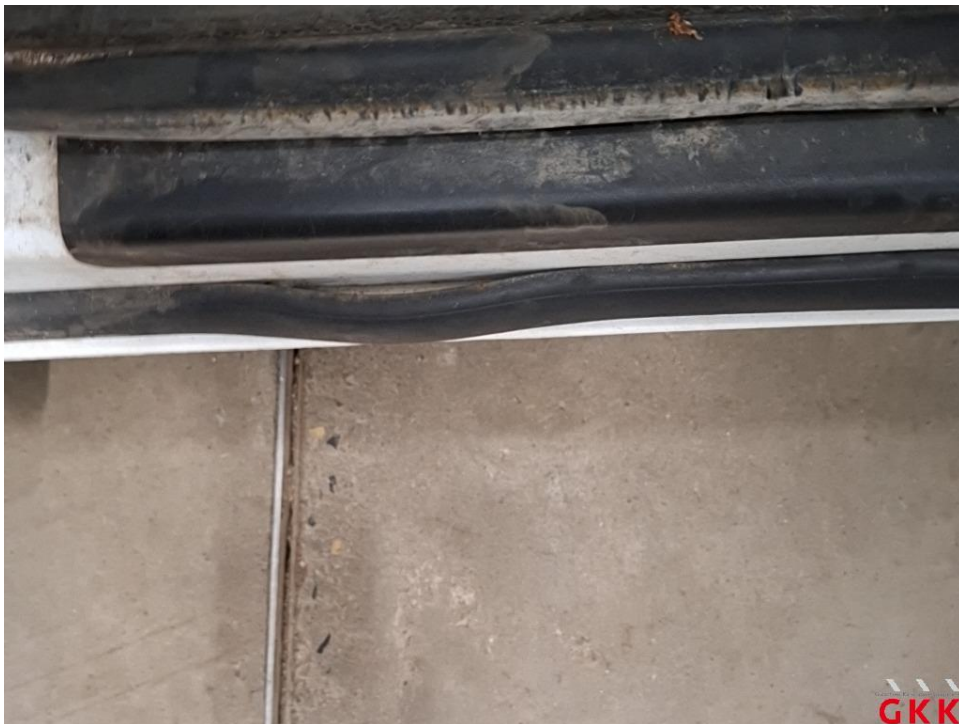
Bild 27 Tür vorne links, Dichtung -Einstieg-, beschädigt, ersetzen

Bild 28 Tür vorne links, Dichtung -Einstieg-, beschädigt, ersetzen

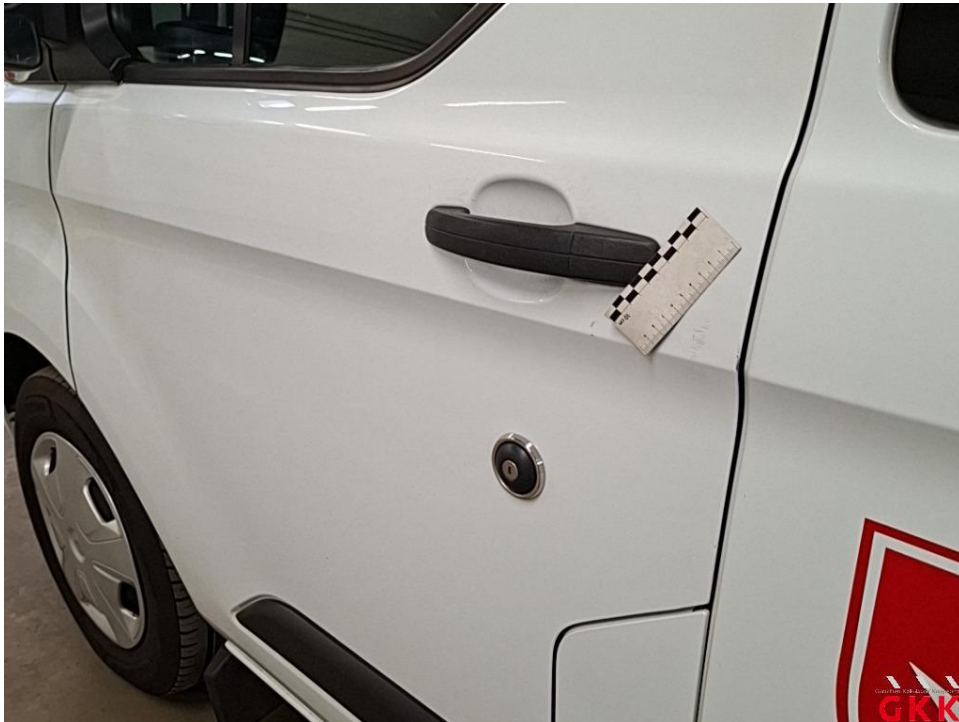
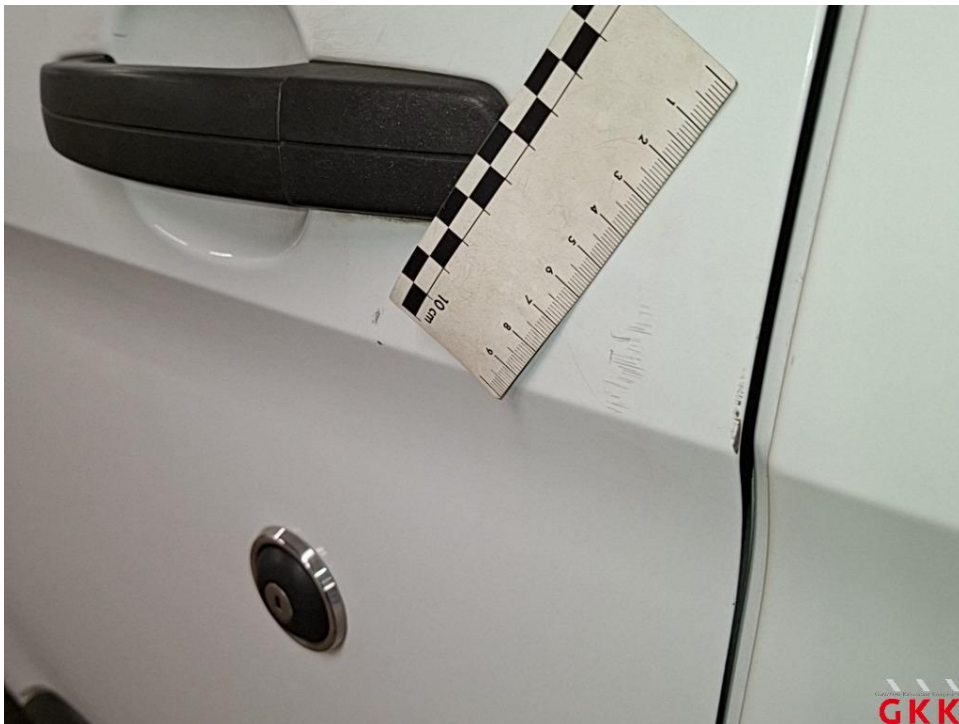
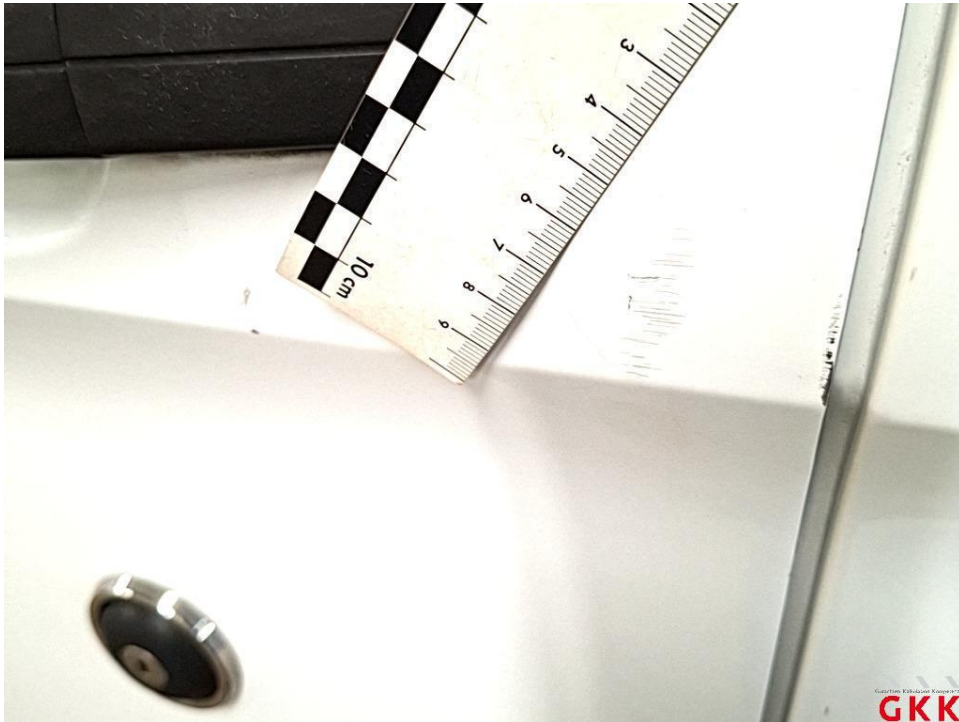
Bild 29 Tür vorne links, verkratzt, lackieren

Bild 30 Tür vorne links, verkratzt, lackieren

Bild 31 Tür vorne links, verkratzt, lackieren

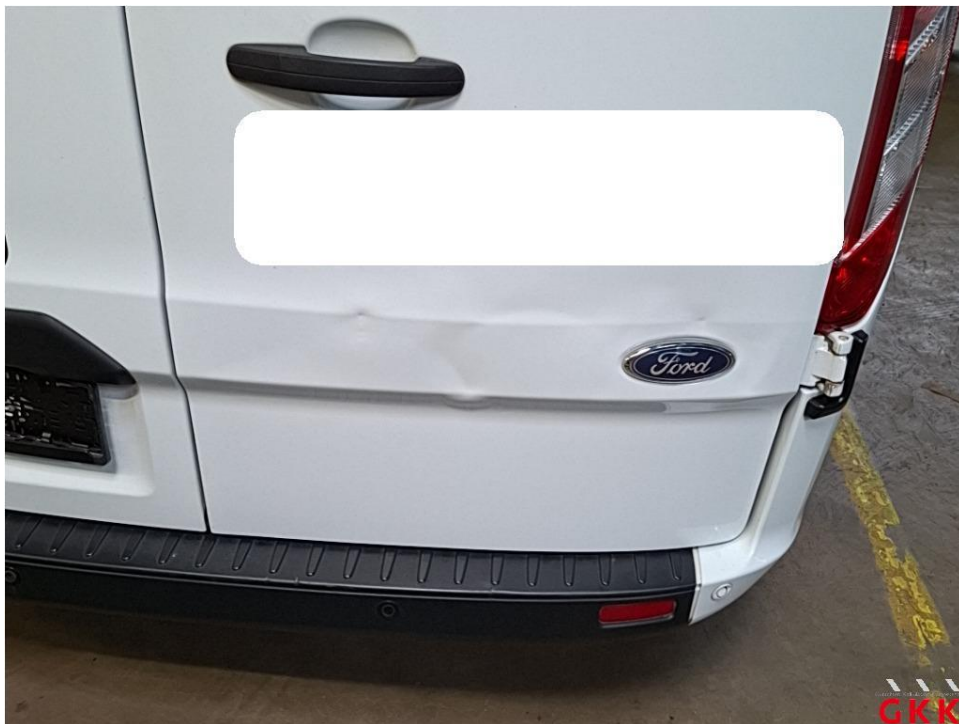
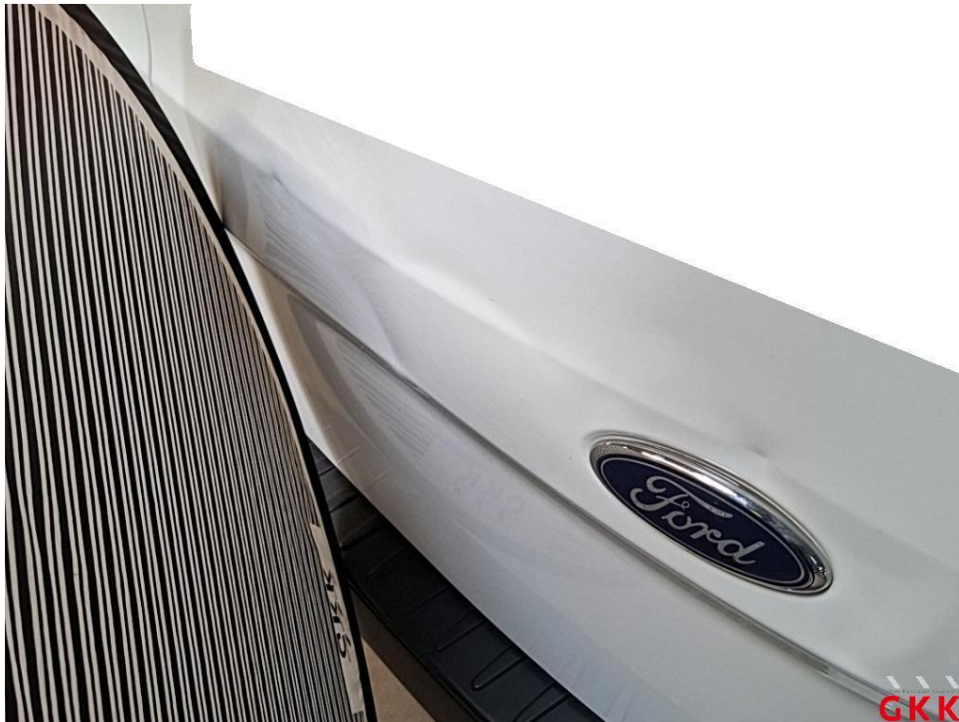
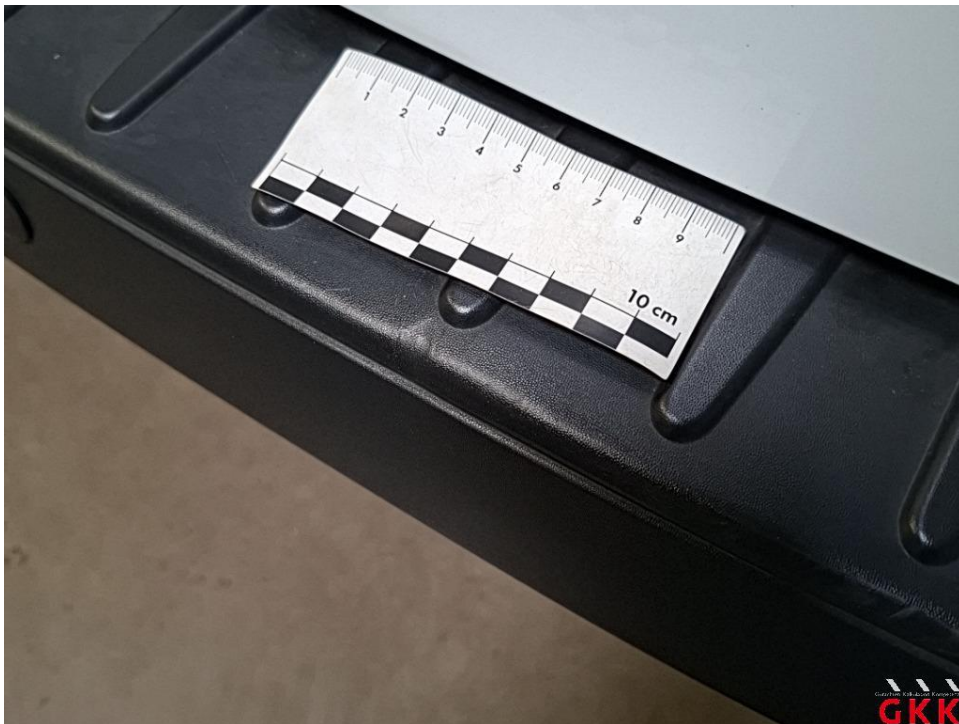
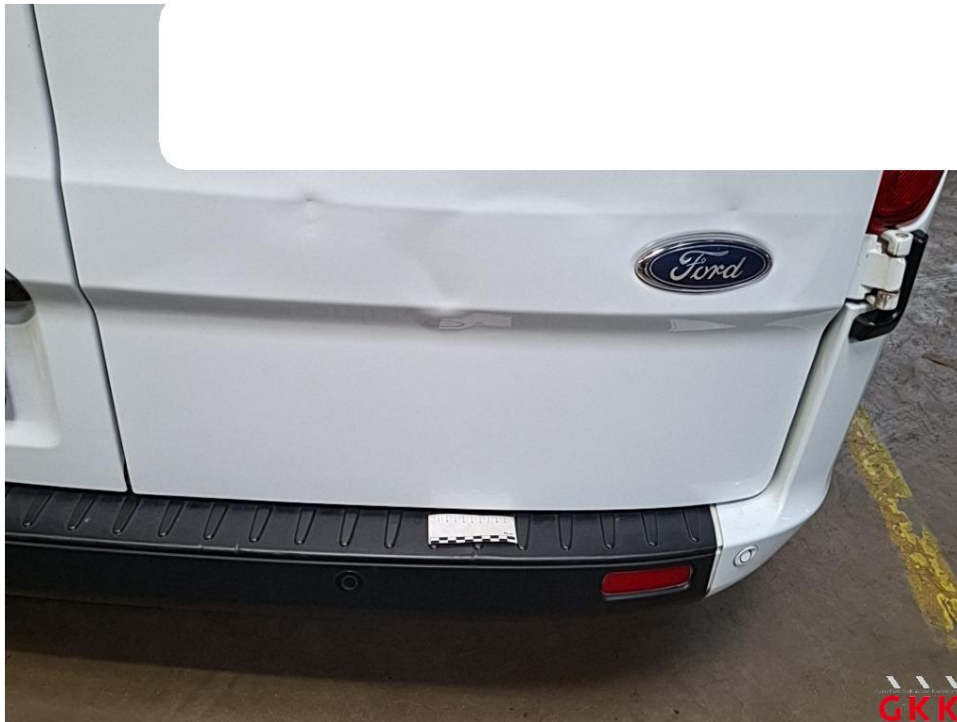
Bild 32 Fahrzeug, Heck, Unfallschaden, Unfallschaden beheben

Bild 33 Fahrzeug, Heck, Unfallschaden, Unfallschaden beheben

Bild 34 Fahrzeug, Heck, Unfallschaden, Unfallschaden beheben

Bild 35 Fahrzeug, Heck, Unfallschaden, Unfallschaden beheben

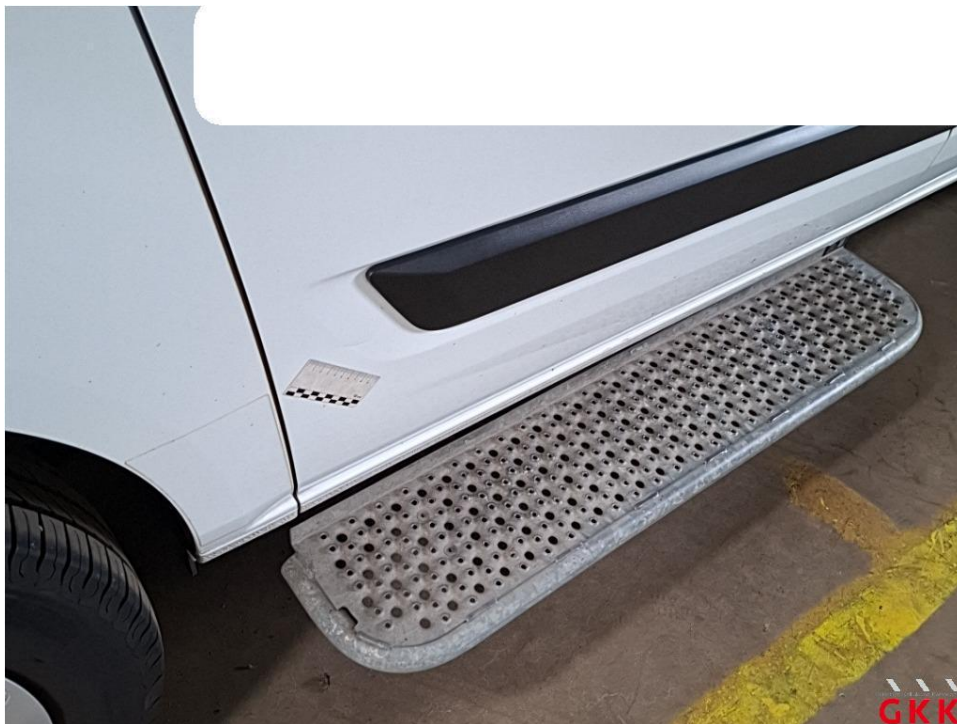
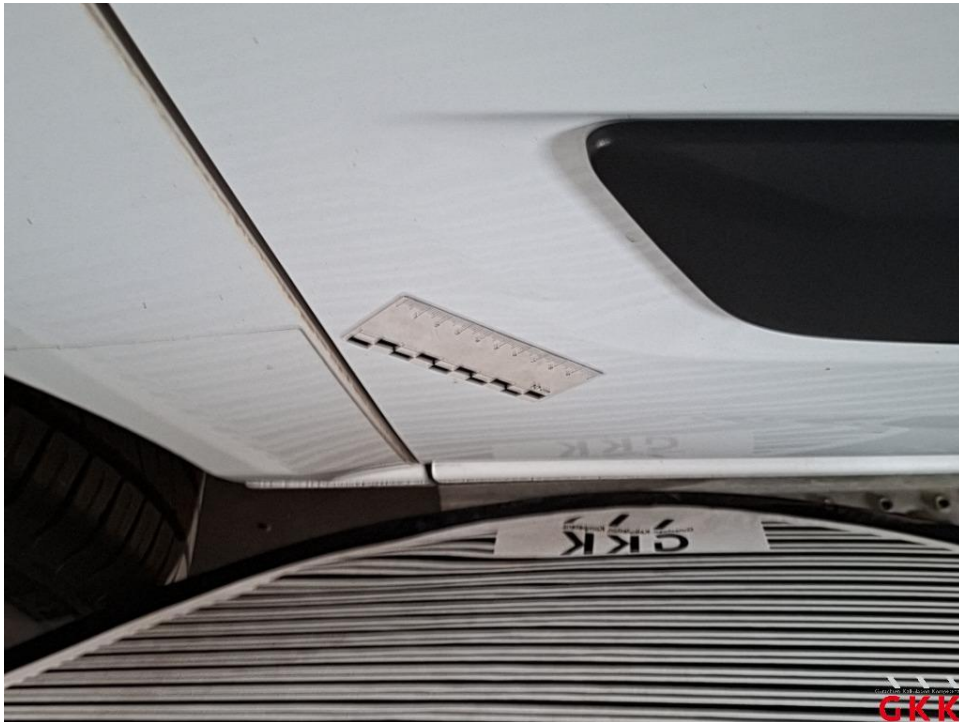
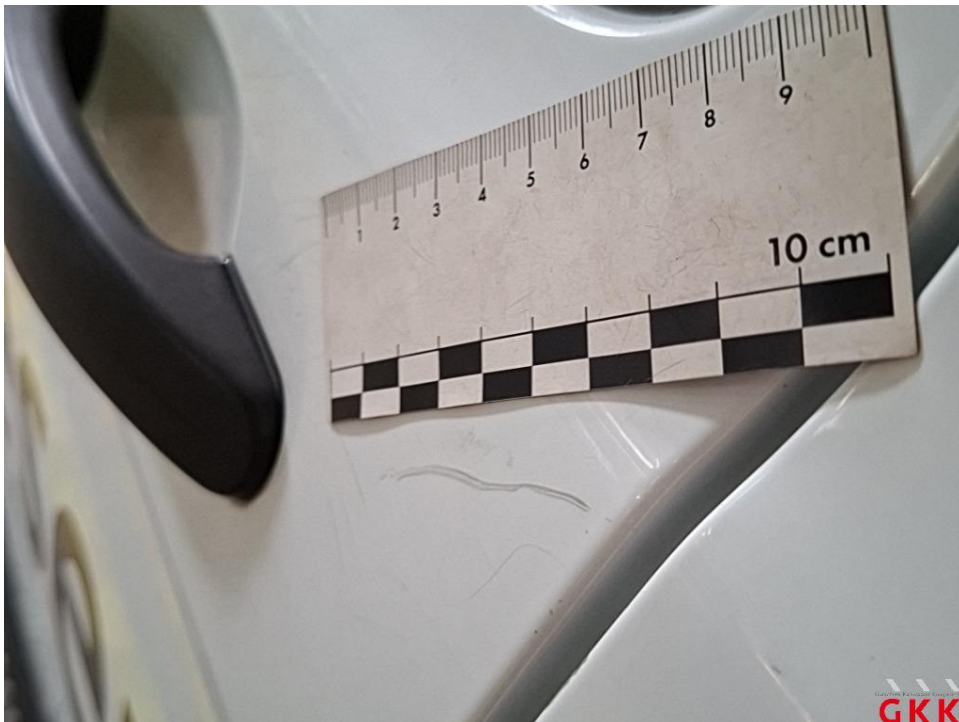
Bild 36 Schiebetür rechts, beschädigt, instand setzen - lackieren

Bild 37 Schiebetür rechts, beschädigt, instand setzen - lackieren

Bild 38 Schiebetür rechts, beschädigt, instand setzen - lackieren
