» Übersicht

Auftrags-Nr: 1002473133
Besichtigt am: 18.06.2026 10:55
Berichts-Nr: 10826798
FIN: VSSZZK1ZNP014848

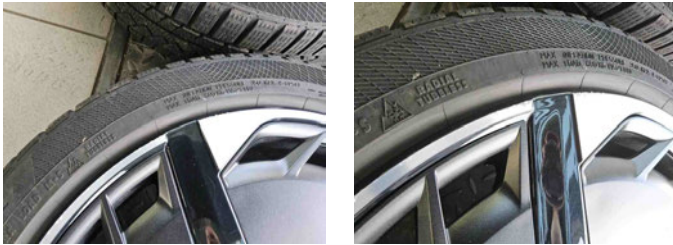
1 - Alufelge glanzgedreht vorne rechts - Kratzer - Optische Wertminderung

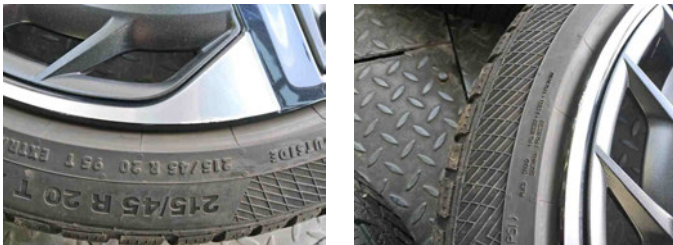
2 - Alufelge glanzgedreht hinten rechts - Kratzer - Optische Wertminderung

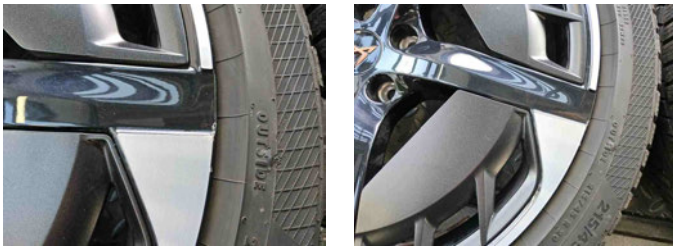
3 - Alufelge glanzgedreht vorne links - Kratzer - Optische Wertminderung

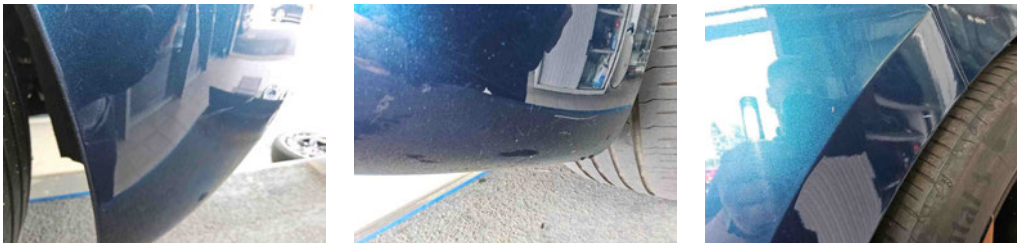
4 - Stoßfänger hinten - Kratzer - Lackieren
